## 中文摘要

本研究接續前兩年的研究成果，持續的收集火炎山地區的氣候資料，並的針對年度中發生的降雨事件進行地形監測。此外，本年度的利用 2008 年的航空照片完成製作數值地形資料，來比較火炎山地區在沖積扇的地形變化。

## 一、前言

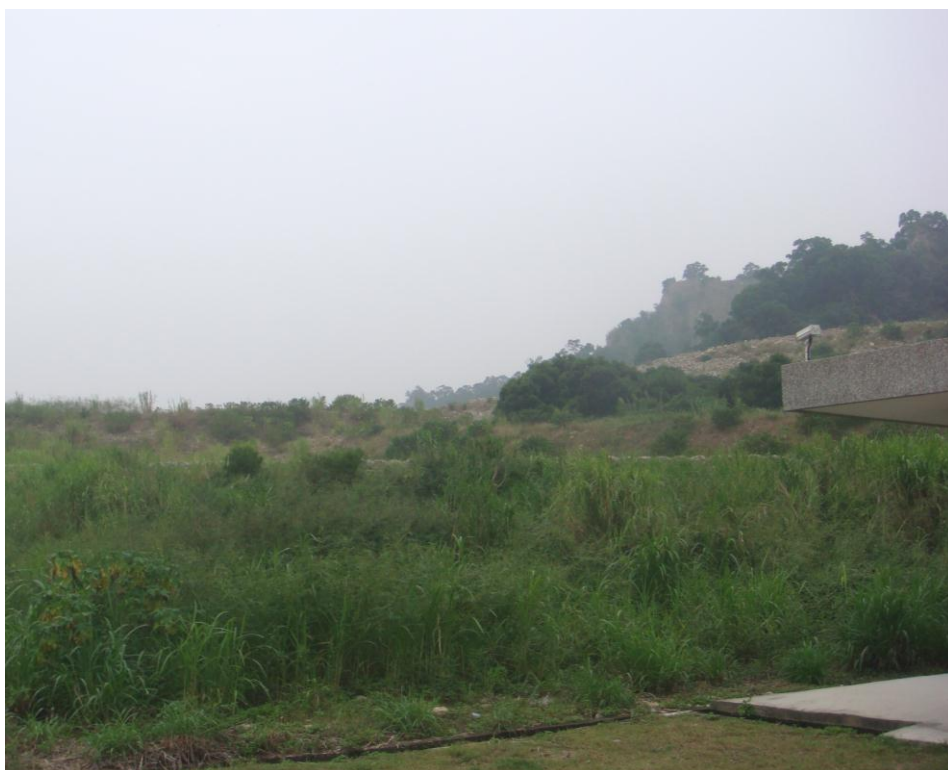
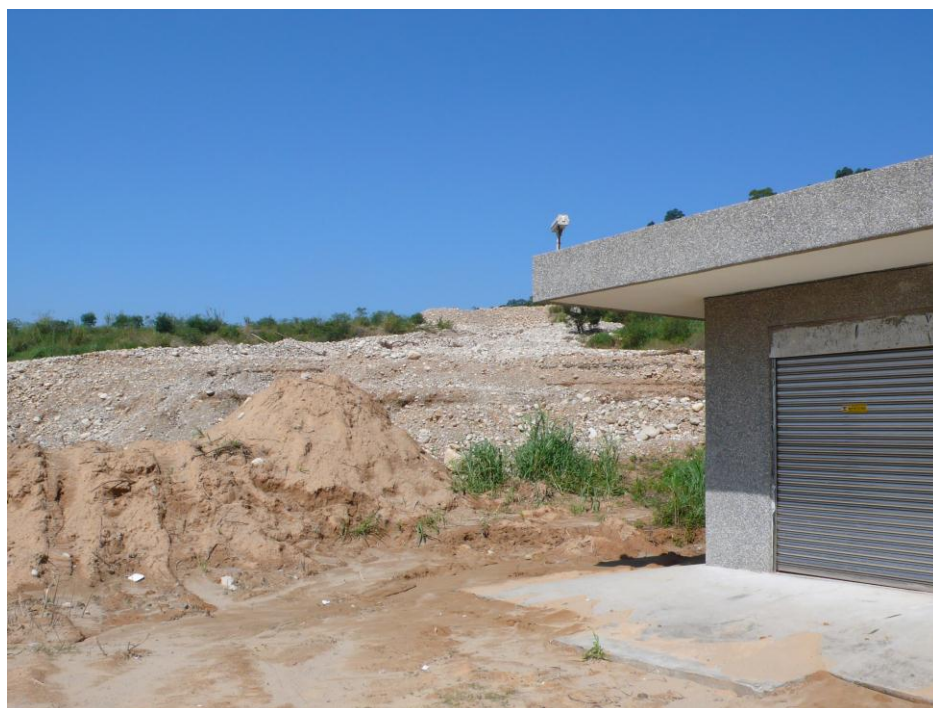
由於辛樂克颱風在隧道東口處造成嚴重的土石堆積情形，從現場隧道口處觀察土石堆積的痕跡，估計在隧道口處土石堆積約 1 公尺左右。比對東口處邊坡災害發生前後土石堆積的情形，在沒發生土石災害前可看到東口處植生相當茂密，在辛樂克颱風後，原本植生的區域大部分被土石所掩蓋，範圍已達東側的機房處，表示此次颱風將大量土石帶出，這些土石主要來自一號集水區的上游。

圖 20 2007 年隧道東口處照片 ( 2007.9.19 )

圖 21 2008 年辛樂克颱風後隧道東口處照片 ( 2008.10.09 )

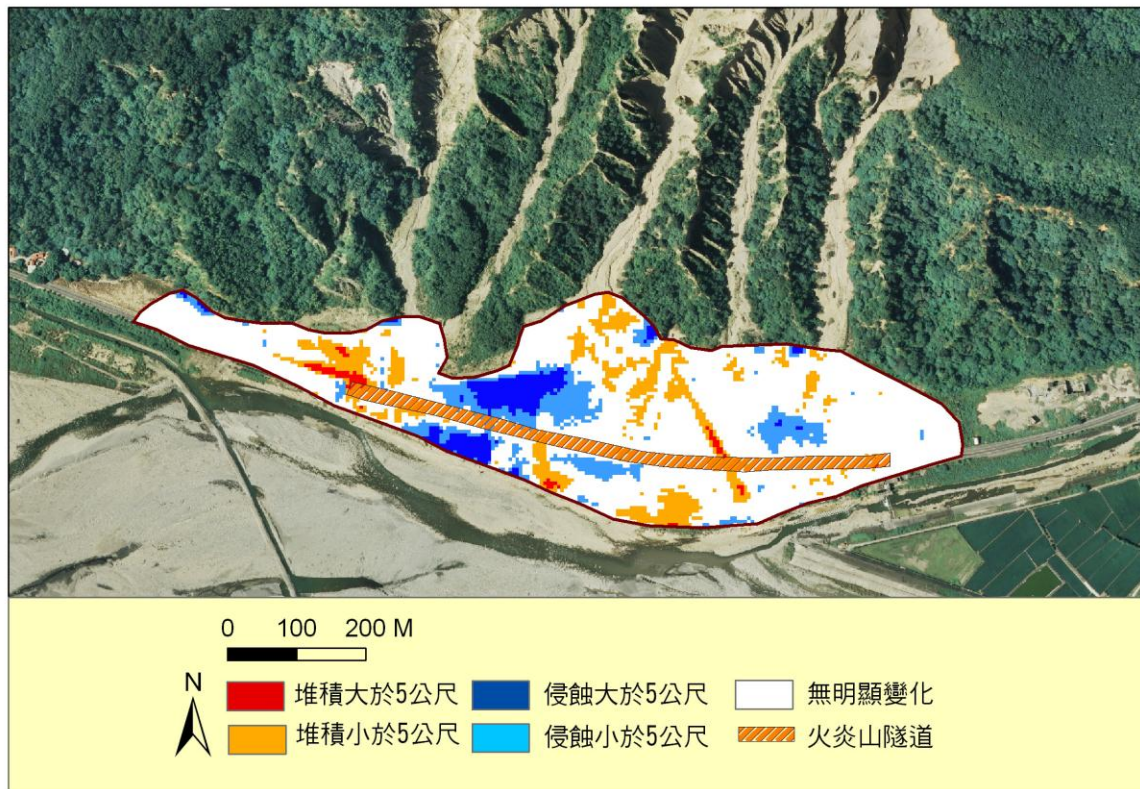
圖 36 2006 年至 2008 年火炎山沖積扇面高程變動

2007 年隧道西口因颱風及豪雨造成 3 次泥流及土石堆積在隧道口的狀況，因此在 2008 年在隧道西口處興建一土堤，從 2006 年至 2008 年的數值地形資料可以看到隧道西口處有一堆積，這就是土堤的位置。2006 年至 2008 年航照拍攝的期間，發生了幾場較大的降雨事件，如 2007 年 6 月 10 日、2007 年 8 月 19 日、2007 年 10 月 7 日及 2008 年 7 月 17 日的卡玫基颱風，比較這段期間數值地形資料分析的結果，除了在 4 號、5 號集水區（靠近隧道西口）有些許的堆積，3 號集水區沖積扇的部分呈現是大量侵蝕的現象。過去利用歷年航照及數值地形資料研究火炎山地形變遷的結果，沖積扇發生侵蝕的現象主要是人為土石的清淤及砂石的採取所造成的，由於本區已經開放苗栗縣政府進行土石的採取，從數值地形資料看，推估 2008 年 9 月時土石的採石量已經大於隧道完成後土石的堆積量，造成沖積扇地形呈現大量侵蝕的現象。

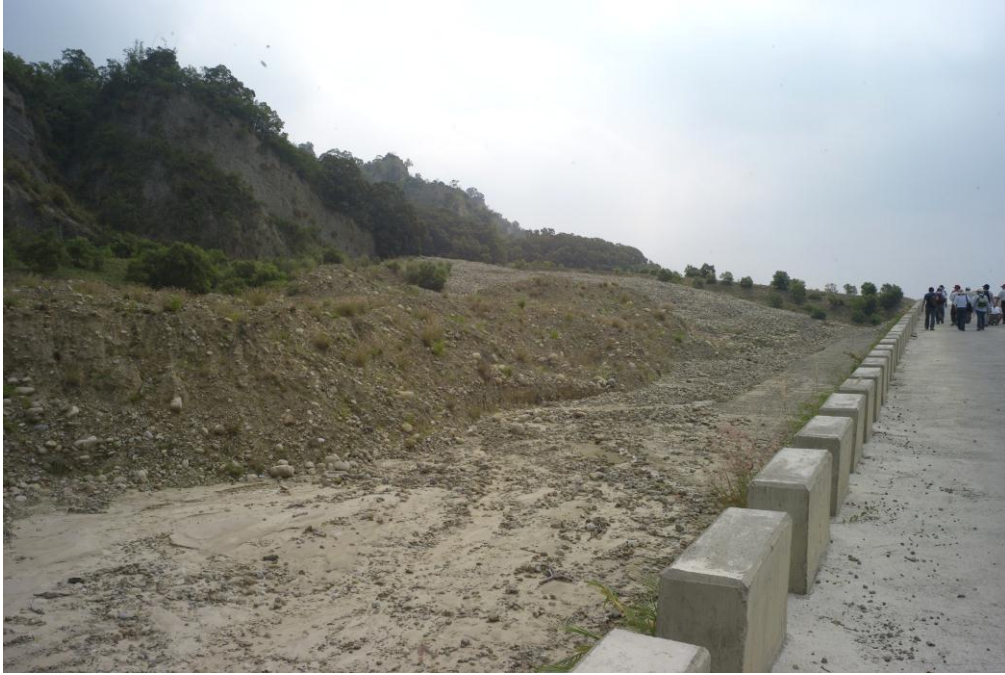
圖 44 隧道西口土堤內側土石堆積情況

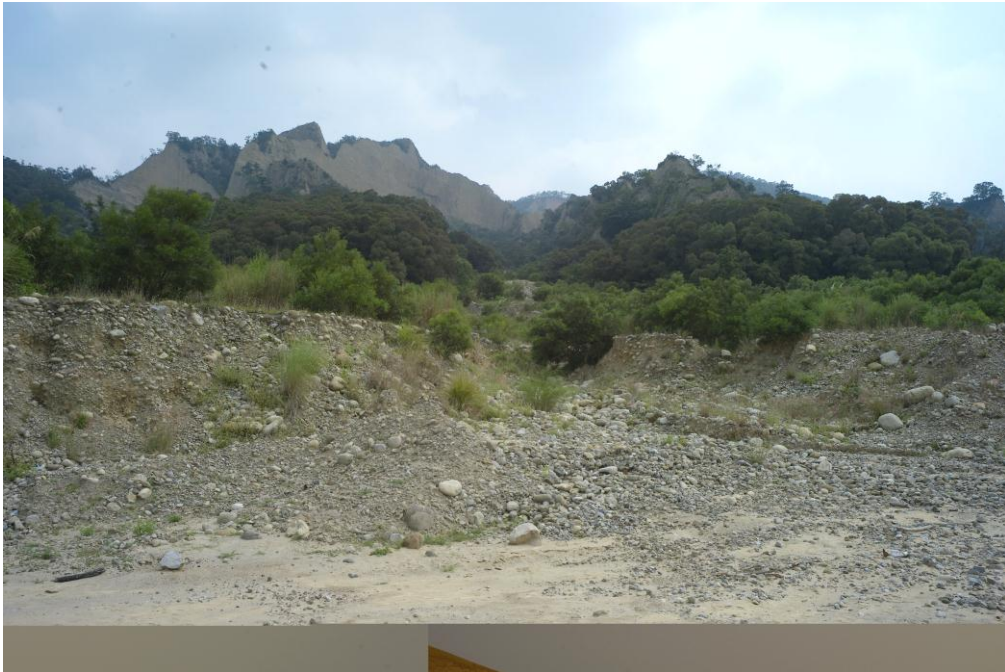
圖 47 沖積扇出口處的土石，已被向下挖深約 2 公尺

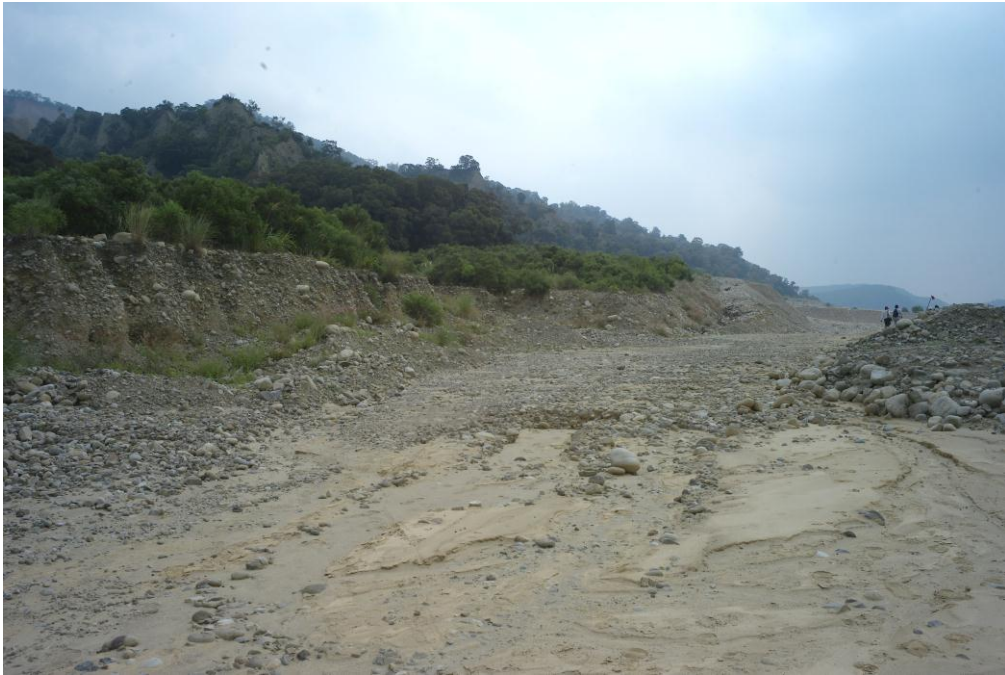
圖 48 從 5 號至 3 號集水區，沖積扇約被挖深 2 公尺

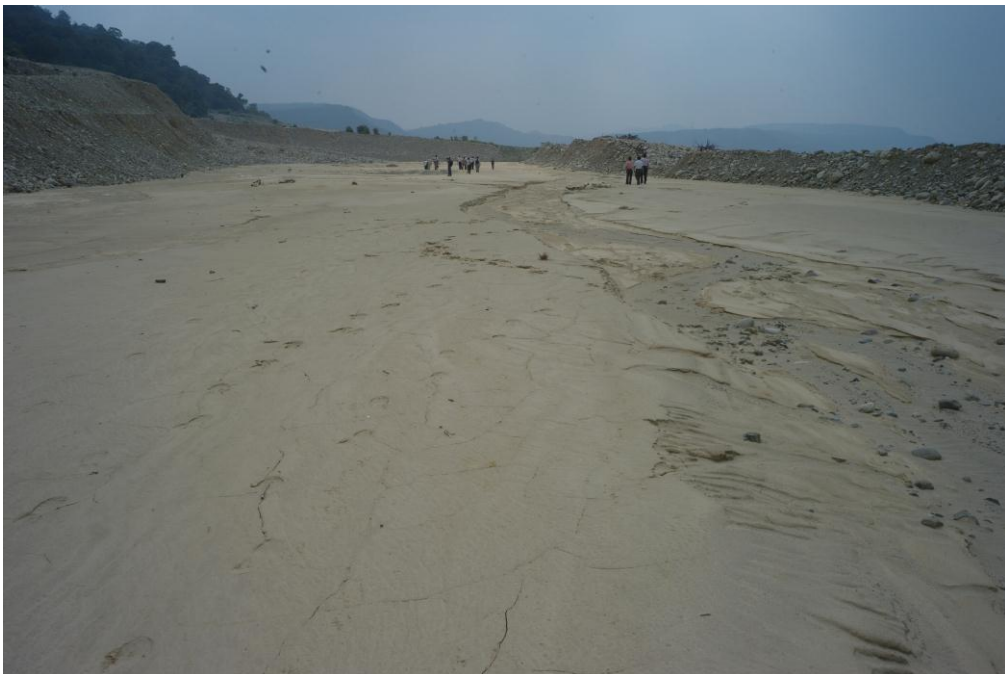
當降雨量較少時，礫石並不會產生明顯的搬運，主要是礫石間的細粒物質沿著空隙被雨水沖刷出來，形成泥流。由於火炎山上方沖積扇的土石已移走，下

方因隧道的阻隔所以無法繼續向下流動，因此當降雨發生時，泥流會先被帶出堆積在隧道上方。

圖 49 下雨時細粒的泥沙被帶出，堆積在隧道上方

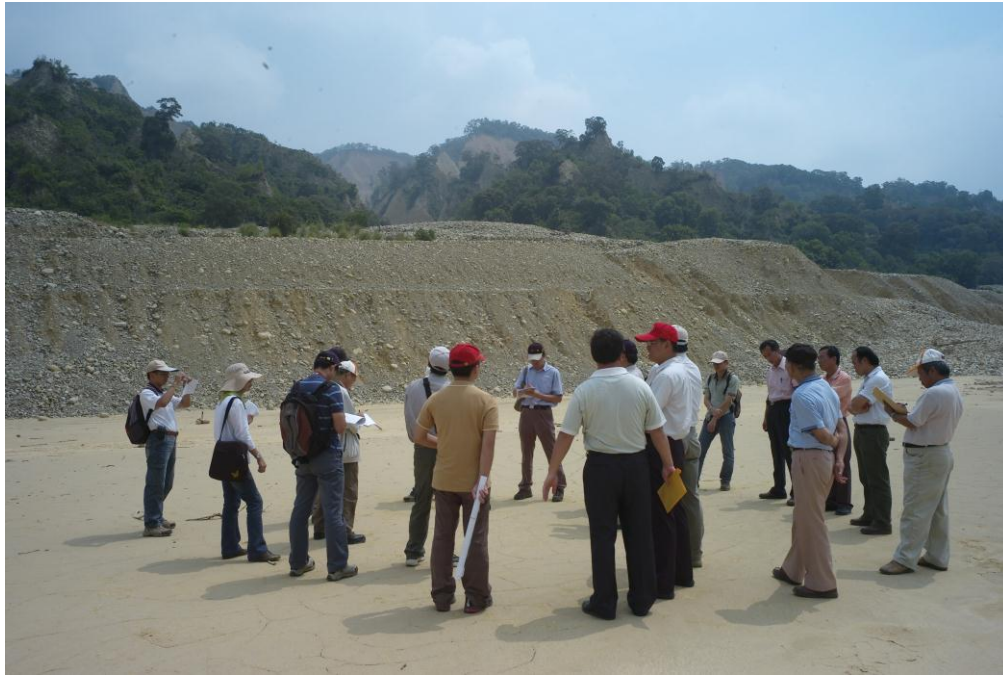
圖 50 沖積扇的邊緣形成土堤，豪雨來時會加速土石崩落

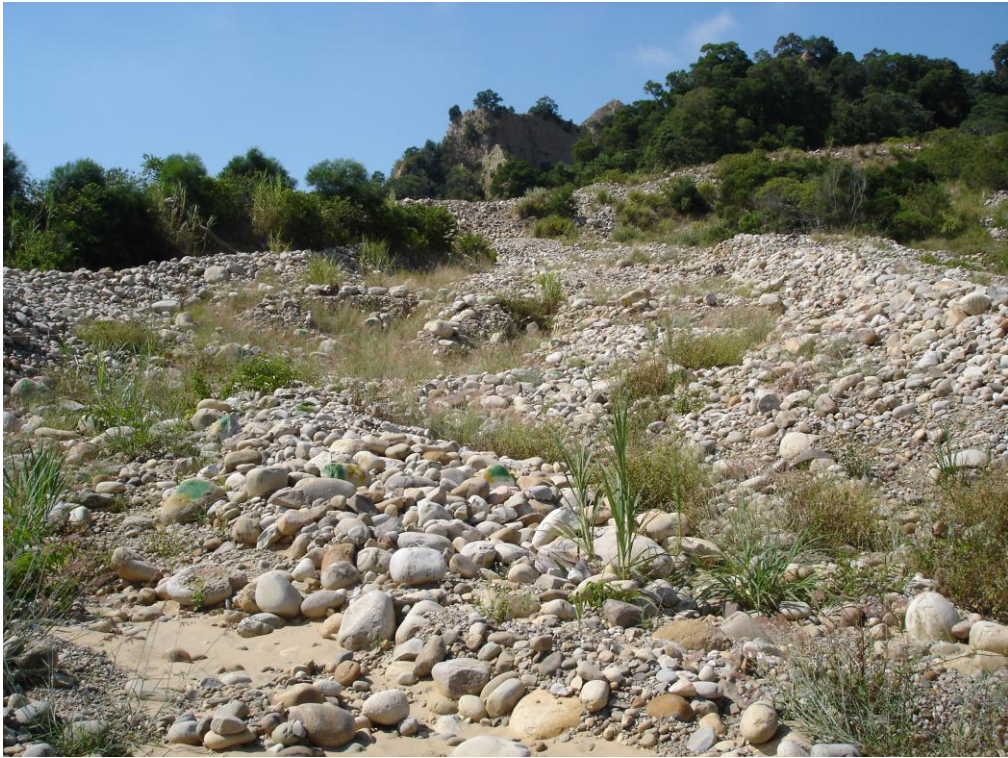
圖 54 莫拉克颱風後火炎山隧道東口旁土石流痕跡

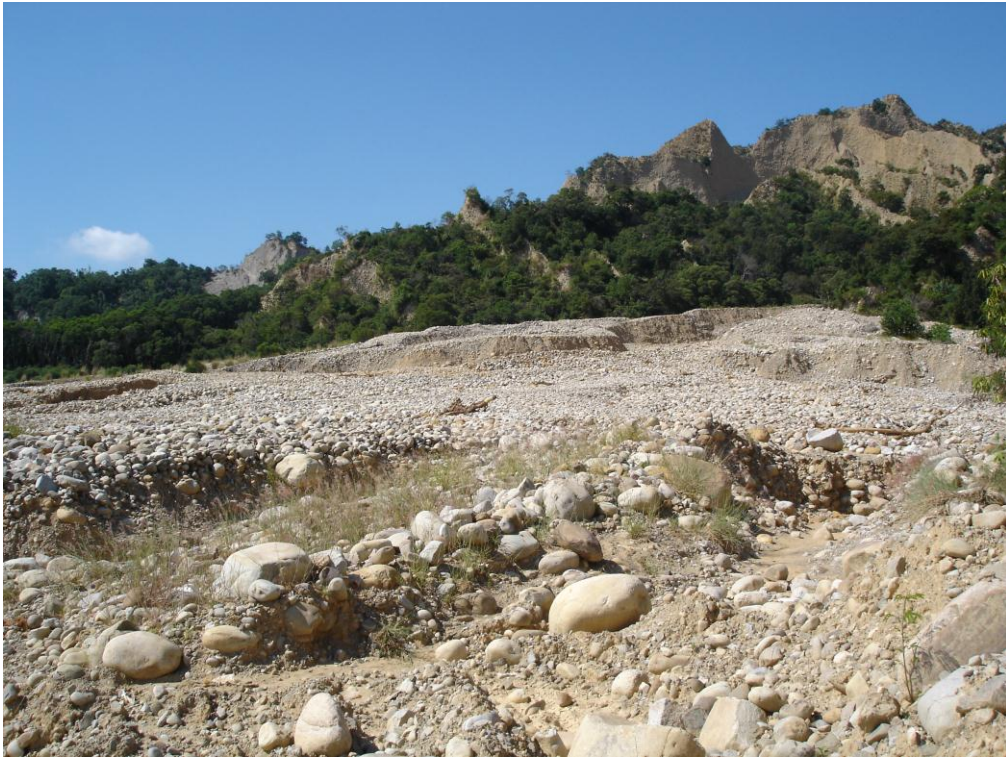
三號集水區為火炎山最大也最活躍的集水區。由現場觀察，三號集水區在這次颱風中也有發生土石搬運的情況，但因沖積扇面積廣大，這次的土石流並沒有改變整個沖積扇面的情況，而只有刷深部分水流經過的河道。工程單位這次也有清除堆積在隧道上方的土石，也給了觀察土石堆積的良好基準。目前三號集水區沖積扇在隧道上的堆積高度約有 1.5 公尺，往扇頂也相當厚。扇面上的河道中有新的刷深痕跡，刷深的程度依據目測，應達 2 公尺以上。

圖 57 莫拉克颱風後火炎山三號集水區情況，遠處可見河道的刷深高度

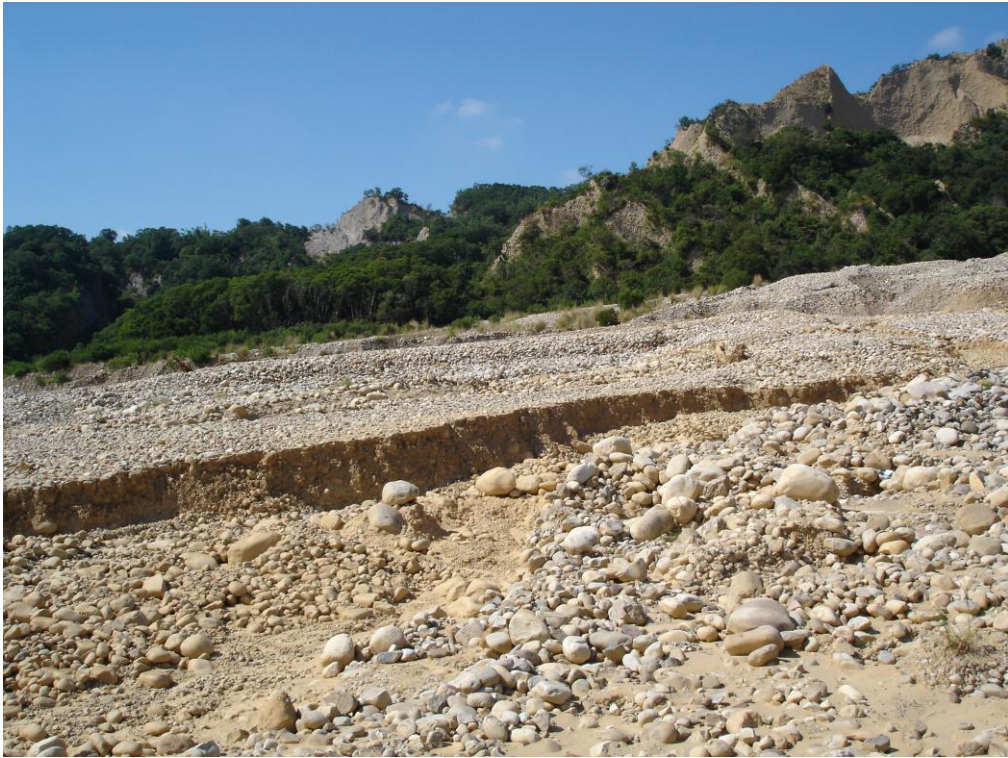
圖 60 三號集水區扇面上的刷深情況

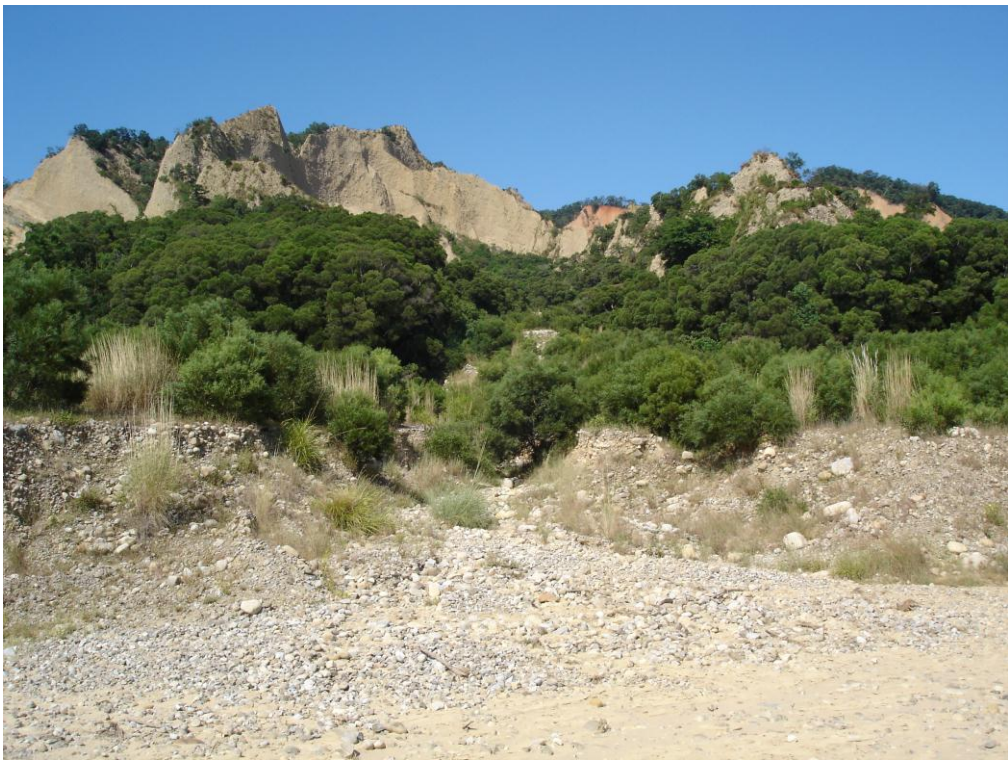
四號與五號集水區的面積比三號集水區小，但因其會影響到隧道西口的交通情況，使得這兩個集水區的情況相對變的重要。由於工程單位會視情況清理這兩個集水區的沖積扇，使得扇面的堆積高度沒有三號集水區來的高。以四號集水區來看，照片內河道中的樹林生長情況良好，表示這幾次颱風對於四號集水區的影響很小，沒有對河道造成大擾動。但從谷口觀察，谷口後方河道的堆積高度相當驚人，甚至比原來兩側的自然堤還要高，河道中應該累積了相當多的土石。

圖 63 莫拉克颱風後的四號集水區

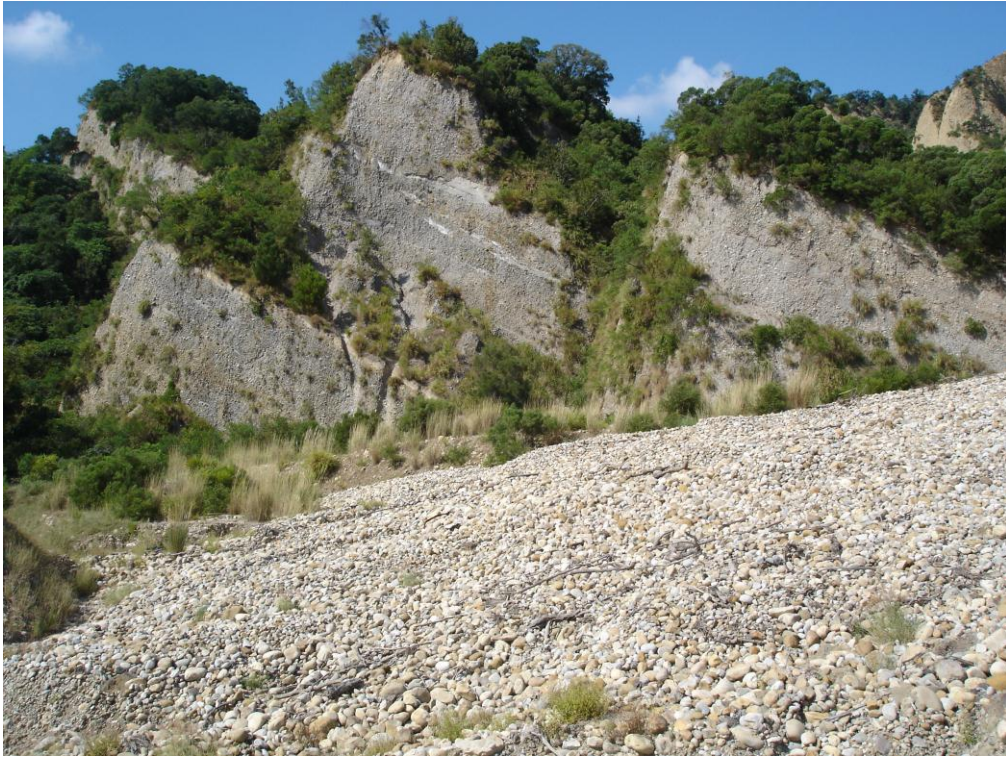
五號集水區經過颱風之後，目前處於相對穩定的情況。從扇面到河道的角度相當一致，但也代表五號集水區的搬運能量強大，已經將之前扇面土堤旁的低平處填滿，未來新搬運出的土石可能會在扇面上任意流動。目前工程單位在隧道西口旁清出一滯洪池，希望達到留置土石的效果，但對比於五號集水區的土石搬運量，滯洪池的效果可能相當有限。

圖 66 五號集水區側邊的堆積情況，下方接近隧道西口

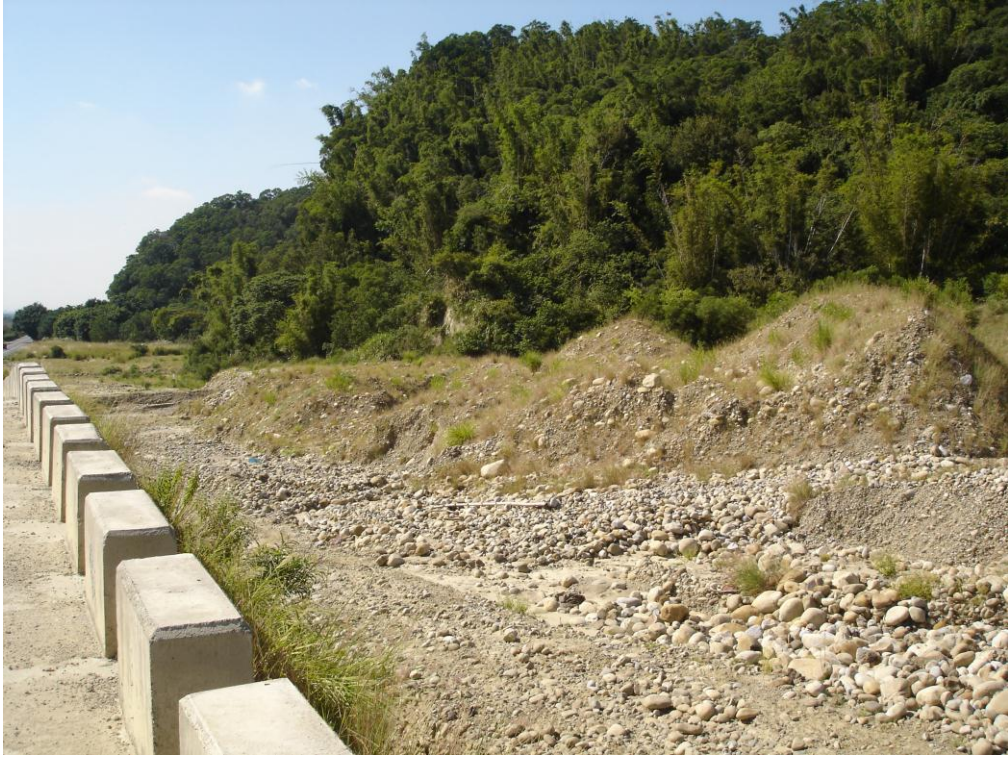
圖 67 隧道西口旁的滯洪池
