## 九九峰自然保留區 地質地形調查及監測（3/3）

委託機關：行政院農業委員會林務局南投林區管理處

執行機關：臺灣大學地理環境資源學系

中華民國 98 年 12 月

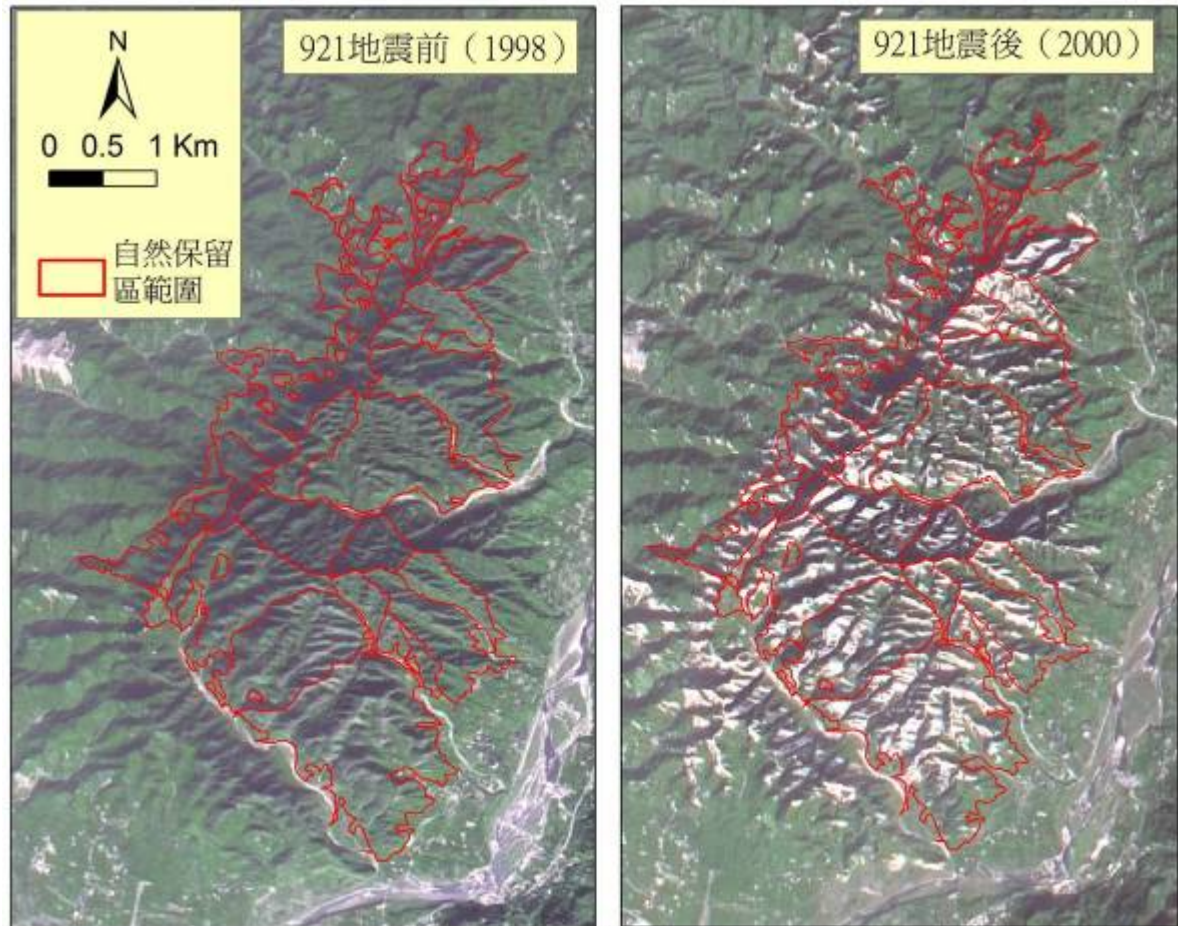
圖 11 921 地震前後九九峰自然保留區 SPOT 影像比較圖

由 SPOT 衛星影像來看（圖 11），可以瞭解九九峰自然保留區之植被分布情形，在地震後可以觀察到在九九峰自然保留區內產生白色塊狀崩塌地分布，有許多地區因崩塌而導致地表裸露，因為，自然保留區自從 921 地震之後，導致許多邊坡產生崩塌，使得原本植被覆蓋良好的九九峰自然保留區，產生許多裸露地。

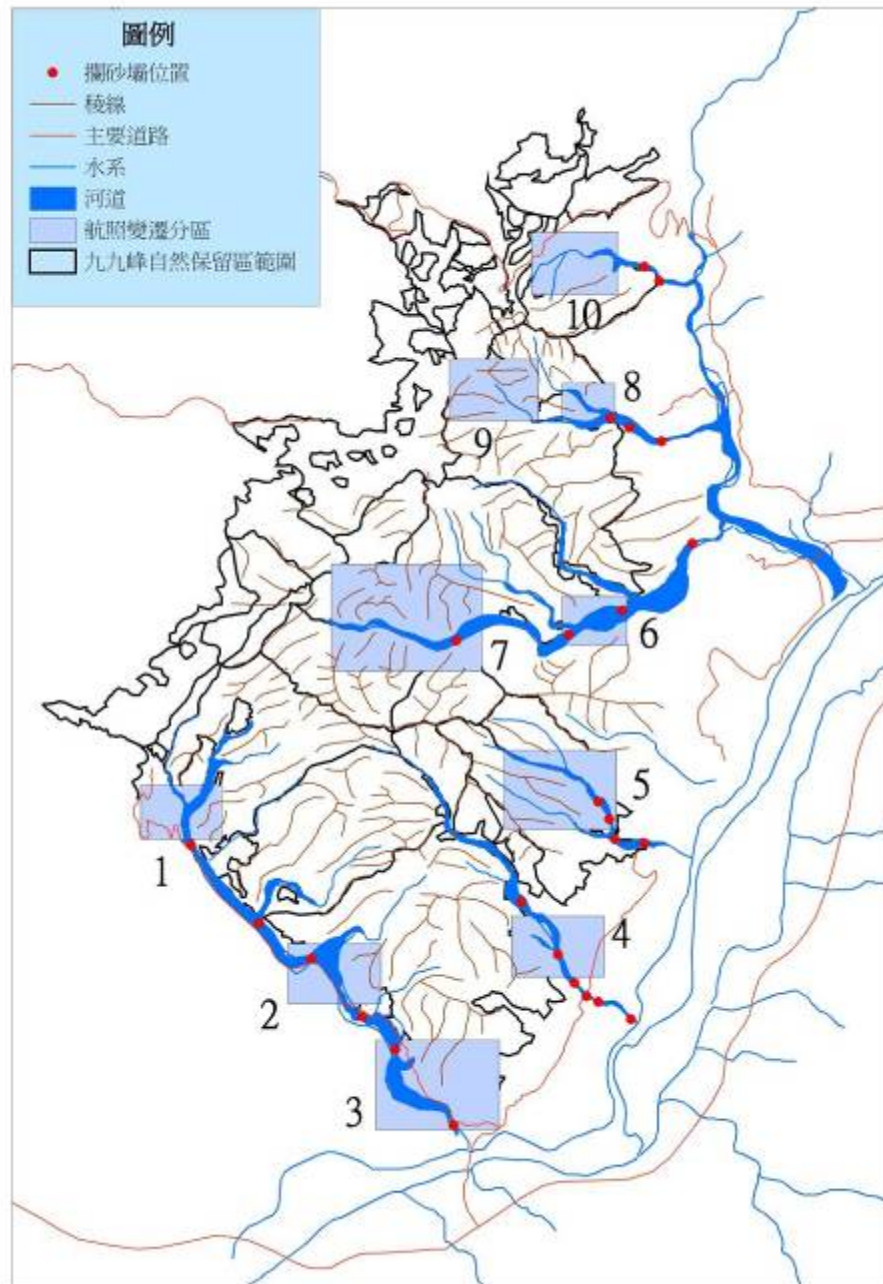
圖 23 航照變遷分析分區位置圖

圖 23 藍色方框為自然保留區內 10 個主要的觀測區。所選的 10 個區域利用歷年的航照加以對比，便可以發現其間的變化。這些照片並未經座標校正，因此無法疊合加以比較變遷，只能定性瞭解。

綜合 10 區的觀察結果，詳見附錄三，921 大地震是造成本區大規模崩塌的主要原因，歷年颱風所造成的崩塌遠小於地震崩塌，且分佈較為零散，大部分發生在陡坡處，部分推測可能與河岸側蝕產生的崩塌有關。而颱風對裸露的溪床的影響較大，大部分颱風過後，原本長在裸露的溪床上的植生，都會被土石掩埋，過去在裸露的溪床上的開墾地，也因颱風破壞而消失。本區在地震以前，颱風所造成的崩塌及裸露的溪床上土石堆積，從航照觀察在 7-8 年內都能回復原有的植生狀態，但地震過後至今在陡坡處的崩塌地，仍可看到舊崩塌地的痕跡，同時植生種類與地震前不一樣，因此地震後對本區的植生分佈有重大的影響。

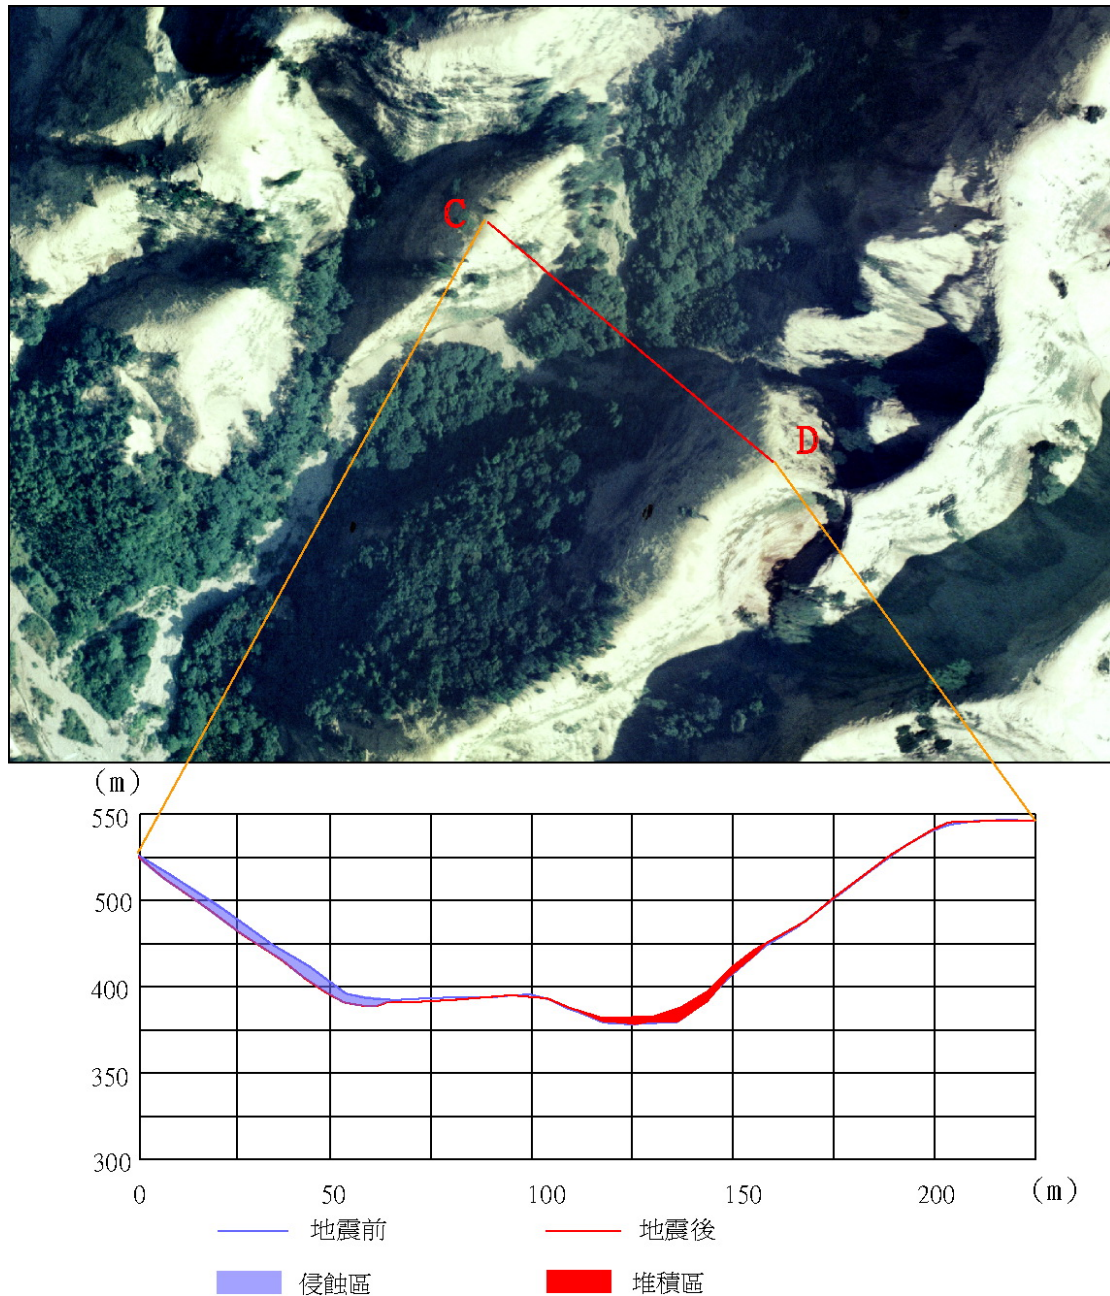
圖 56 乾溪地區剖線 C-D 分析圖

C-D 剖面為乾溪上游的支流處，C 處的邊坡呈現較明顯的崩落現象，中間的溪谷中可以看到約 4 公尺土石堆積，這些堆積在上游溪谷中的土石，並沒有繼續往下游搬運，這是地震後普遍在九九峰溪谷中堆積的現象。地震後大量堆積在溪谷中的礫石，當豪雨時將被沖到下游溪谷，容易造成土石流的災情。

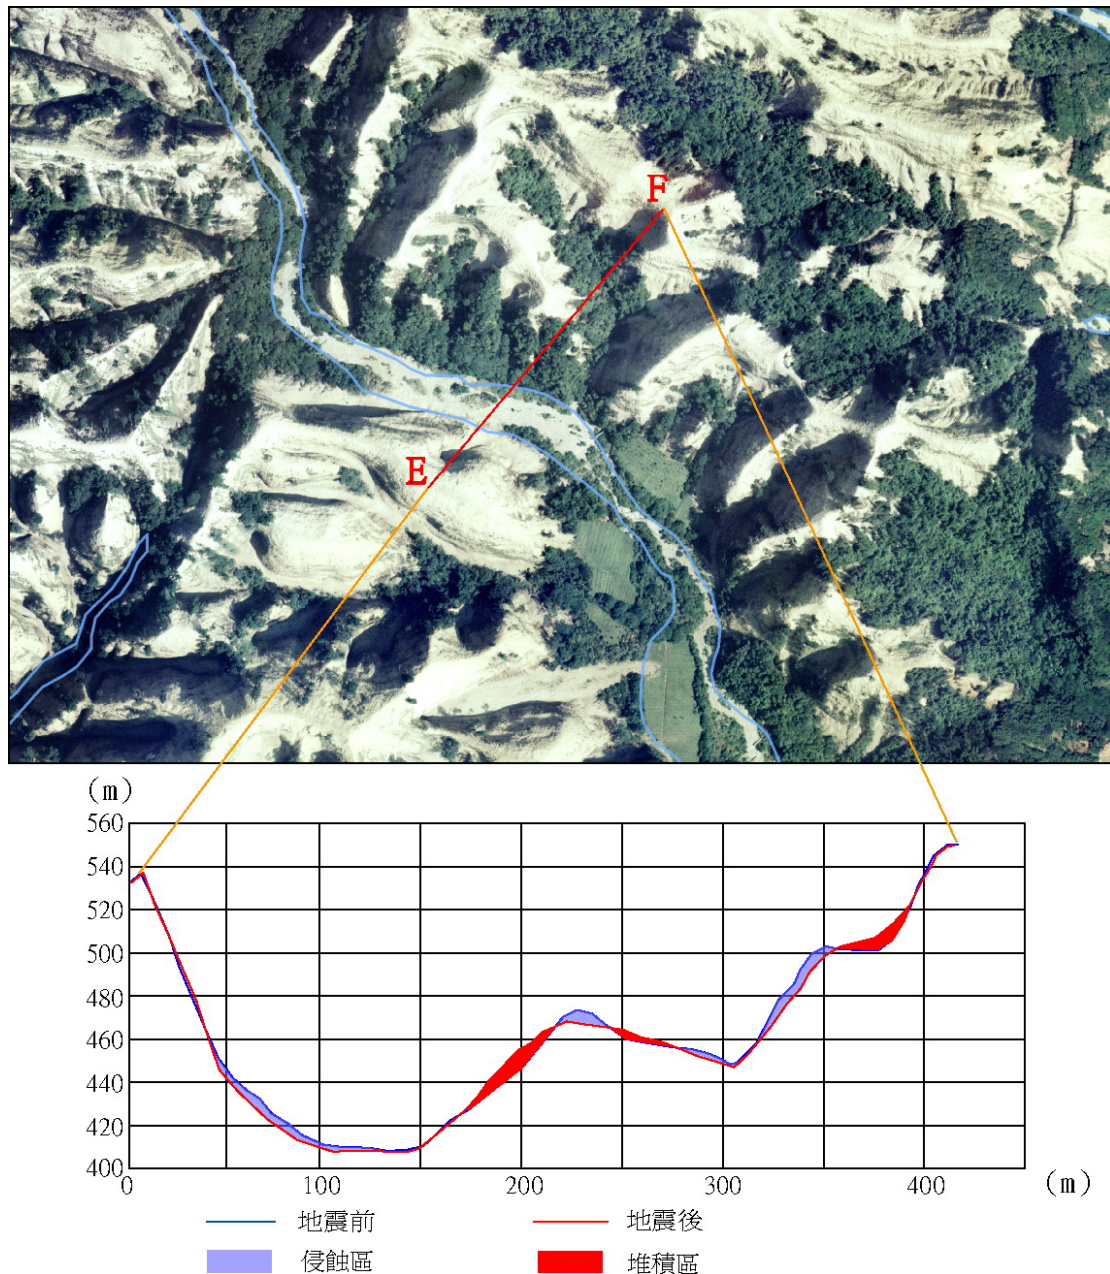
圖 57 乾溪地區剖線 E-F 分析圖

E-F 位於田尾坑溪的中游，E 處的上邊坡很陡，但從 DTM 資料來看崩塌的量並不明顯，但是下邊坡坡度較緩，可以看到明顯的侵蝕。但下游溪谷中並沒有看到明顯的堆積，推測因為剖面並不是順著坡面來觀察，土石堆積位於剖面位置的下游處。在田尾坑溪的北岸邊坡，有部分土石堆積在邊坡上，這種堆積現象認為應該是在下邊坡應受到植生的阻擋，土石無法繼續往下游搬運，使得邊坡呈現堆積的現象，但這些土石最後還是會受到雨水的搬運往河谷中堆積。

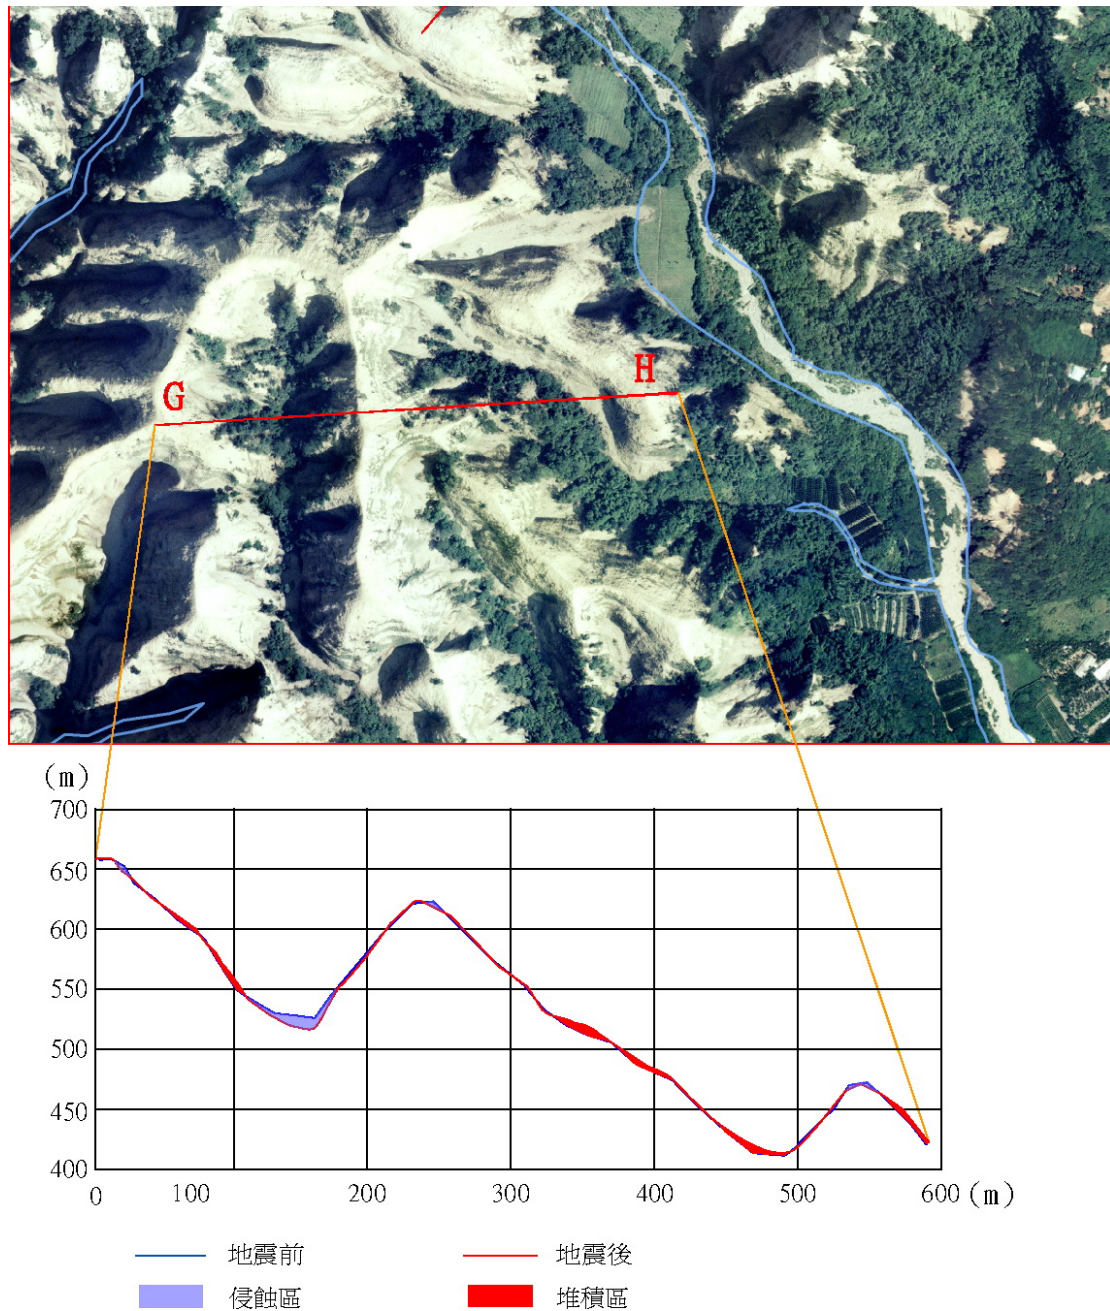
圖 58 乾溪地區剖線 G-H 分析圖

G-H 位於田尾坑溪的下游左側的邊坡上，從航照上來看大部分邊坡上的植生都已經崩落，。從 DTM 資料來比較地形上的變化，邊坡侵蝕的現象並不明顯，在靠近 G 位置的山谷中約有 5 公尺以上的堆積，往 H 方向的邊坡，侵蝕與堆積現象並不明顯，應該為淺層的礫石滑落。

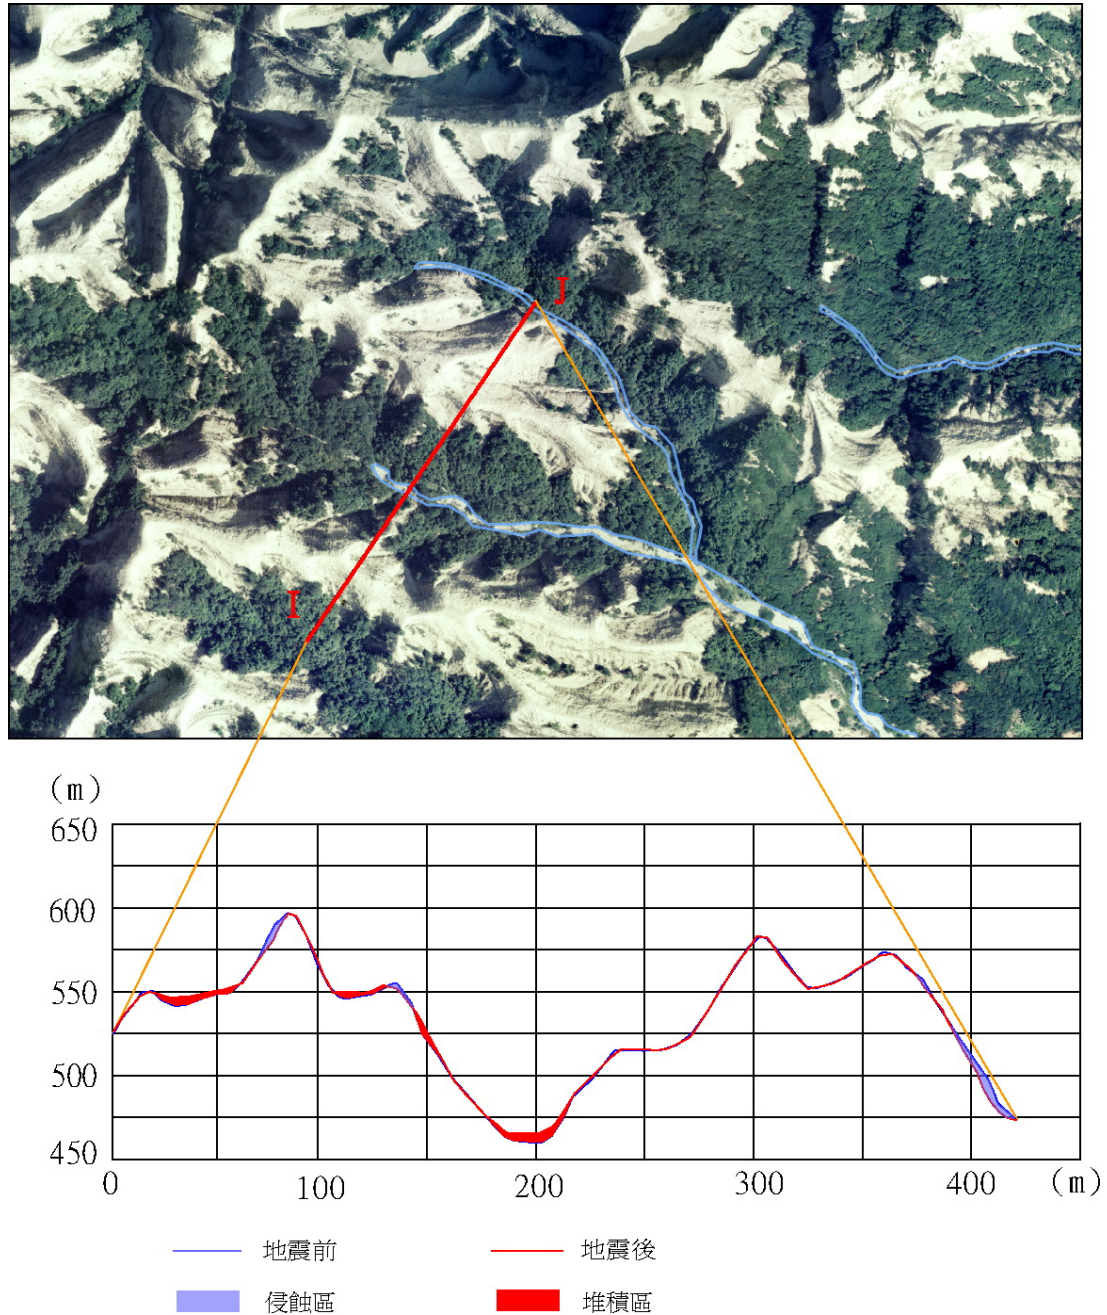
圖 59 乾溪地區剖線 I-J 分析圖

I-J 位於車油坑溪的上游，在 I 區的沖蝕溝中有礫石的堆積，左側由於地形叫平緩，植生仍保留在稜線上，因此堆積的土石主要來自右側邊坡及上游搬運堆積下來。在主河道上可以看到邊坡上的植生並沒有完全崩落下來，主要崩塌區大部分發生在稜線上，從剖面來看邊坡的地形變化並不明線，但河谷中仍看到從蝕溝崩落下來的土石堆積。

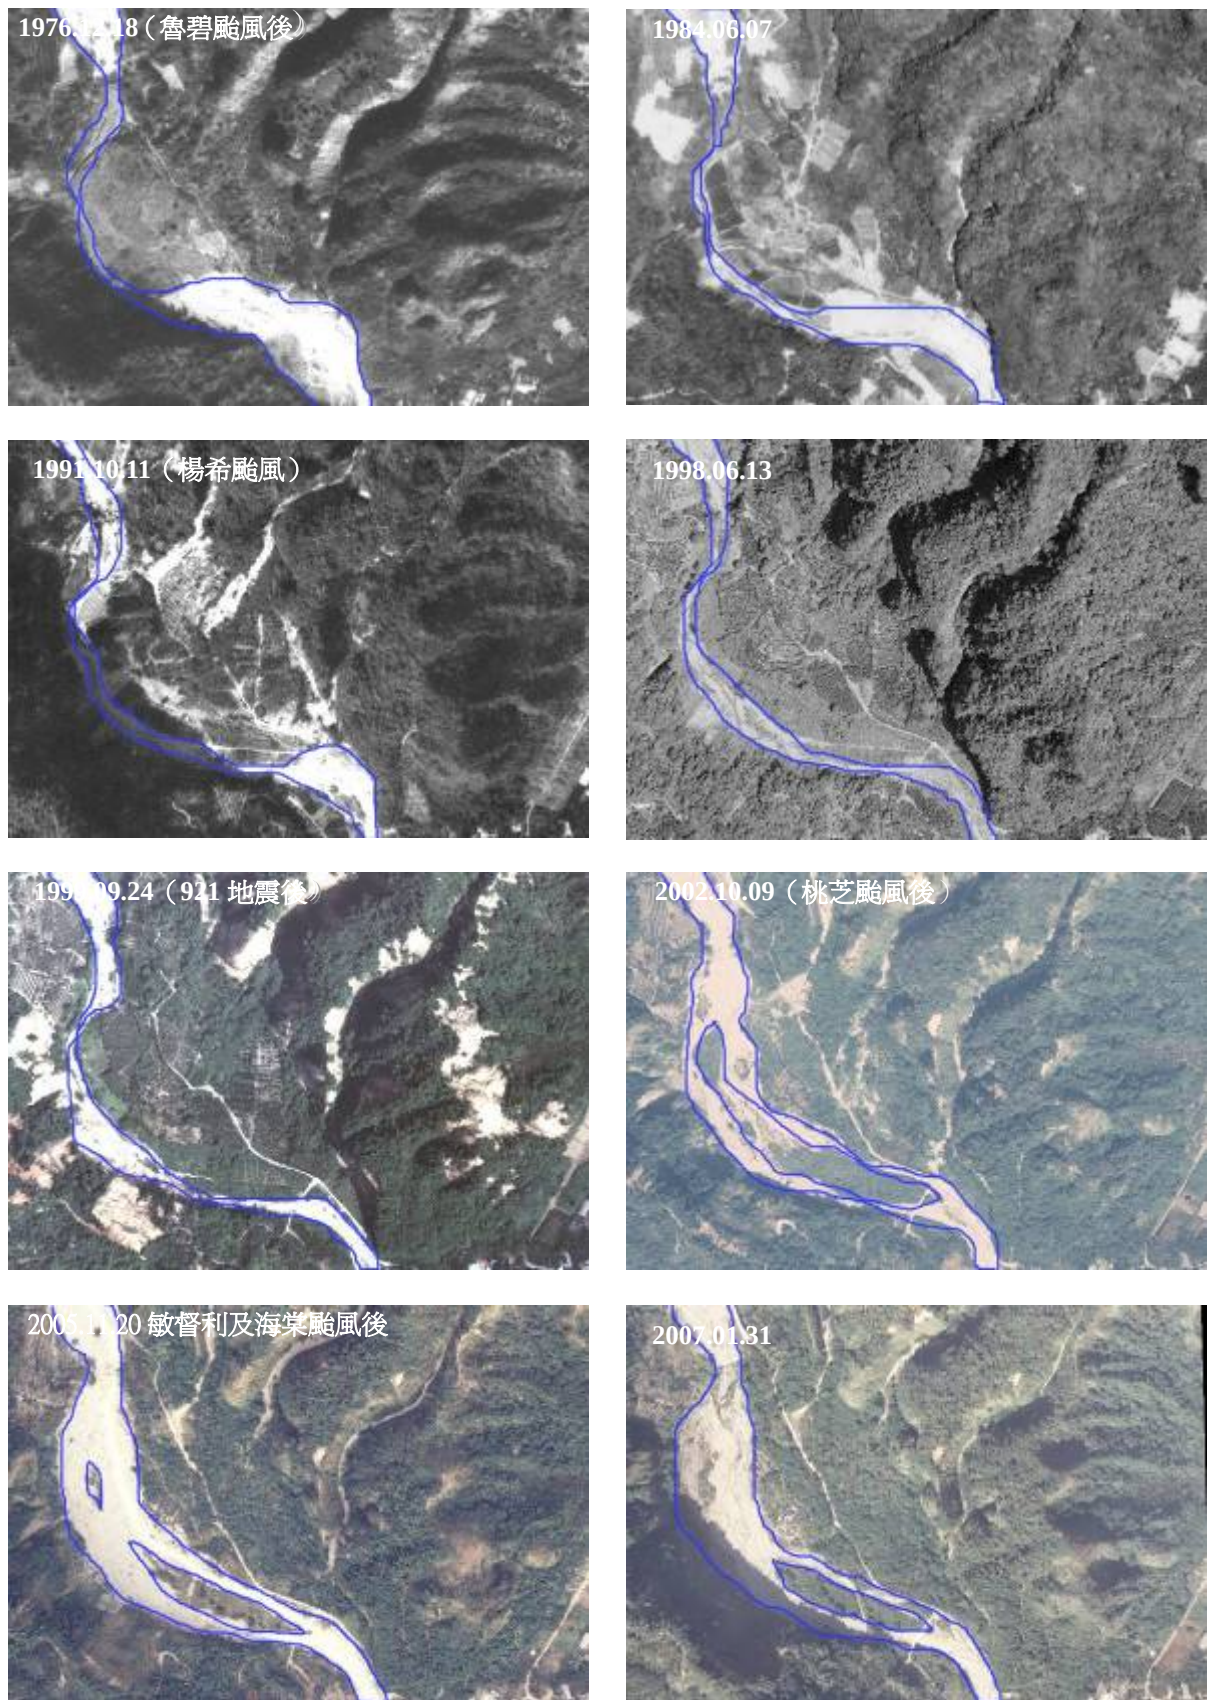
圖 98 第 3 區歷年航照影像圖（藍色框線為裸露的溪床位置）

第 3 區（圖 98）位於乾溪的下游，1976 年在影像中裸露的溪床中段開發為農地，當年度受到魯碧颱風的影響，可以在稜線上看到幾處崩塌地，裸露的溪床上有許多土石堆積；至 1984 年崩塌地較為穩定，大部分已長出植生，裸露的溪床中段的農地則開發更為明顯；1991 年在東北側的沖蝕溝有土石崩落的現象，主要受到楊西颱風的影響，使得部分農地受到破壞。1998 年大部分植生都已恢復，且較先前更為茂密，裸露的溪床上有許多被植生所覆蓋。1999 年 921 地震後，本區的崩塌及裸露的溪床上的土石相較於中上游來的少；2002 年裸露的溪

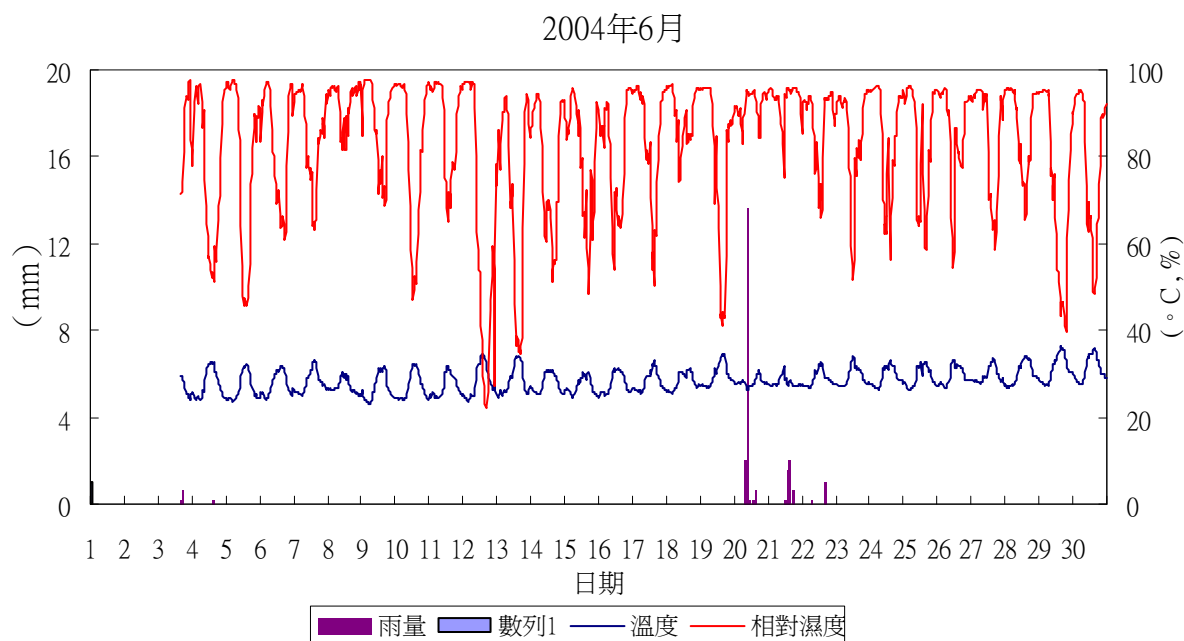
圖 6.15 2004 年 6 月溫濕度雨量圖

圖 9-15 為單一月份溫溼度雨量圖，跟圖 6.14 的不同在於本月前 3 天沒資料。因為本月份前 3 號，電池沒電導致 Logger 無法儲存資料，故時常關心測站的電力是十分重要的！一般來說，電池的電力最長只能維持 1 個半月，因此需隨時注意連線狀況，確定電力是否充足。當連線資料的電壓度顯示在 4V 以下，則是接近沒電的狀態，須立即前往測站更換電池。
