行政院農業委員會林務局花蓮林區管理處 99 年度委託研究計畫

花蓮縣境內編號 2613、2618、2602 號保安林  
海岸變遷及國土保安效益研究計畫  
研究成果報告

委託機關：行政院農委會林務局花蓮林區管理處

執行機關：國立中興大學

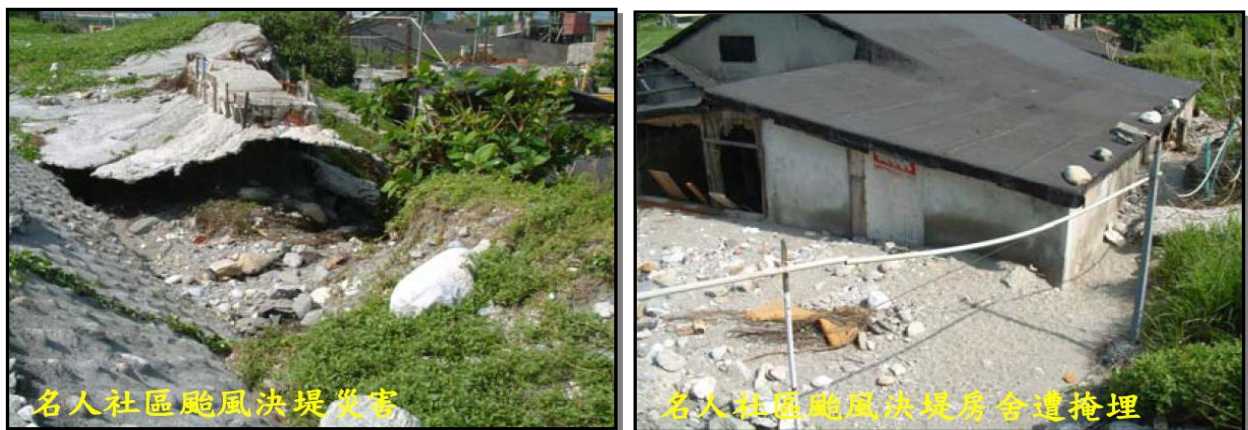
然而侵襲台灣的颱風每年平均 3 至 4 個，頻率頗高，對於各地沿岸之侵蝕與生態環境之破壞非常嚴重，花蓮出海口自從 94 年 10 月 1 日的龍王颱風及先前超過十次的颱風侵襲不但造成潰堤，而且危及非法濫墾及占用住民之安全，如照片 4-6 所示；目前本研究區內部分保安林皆已遭非法濫墾及占用，如照片 4-7 至照片 4-10 所示，除了加強教育宣導及巡守管理之外，如何劃定濱海地區潛在危險區，適時提供危險警訊，作為取締勸離之依據，並有助於事先防範，使損失降至最低，以避免造成生態環境大規模的破壞，此為當務之急。

照片 4-6 颱風侵襲後災損情形

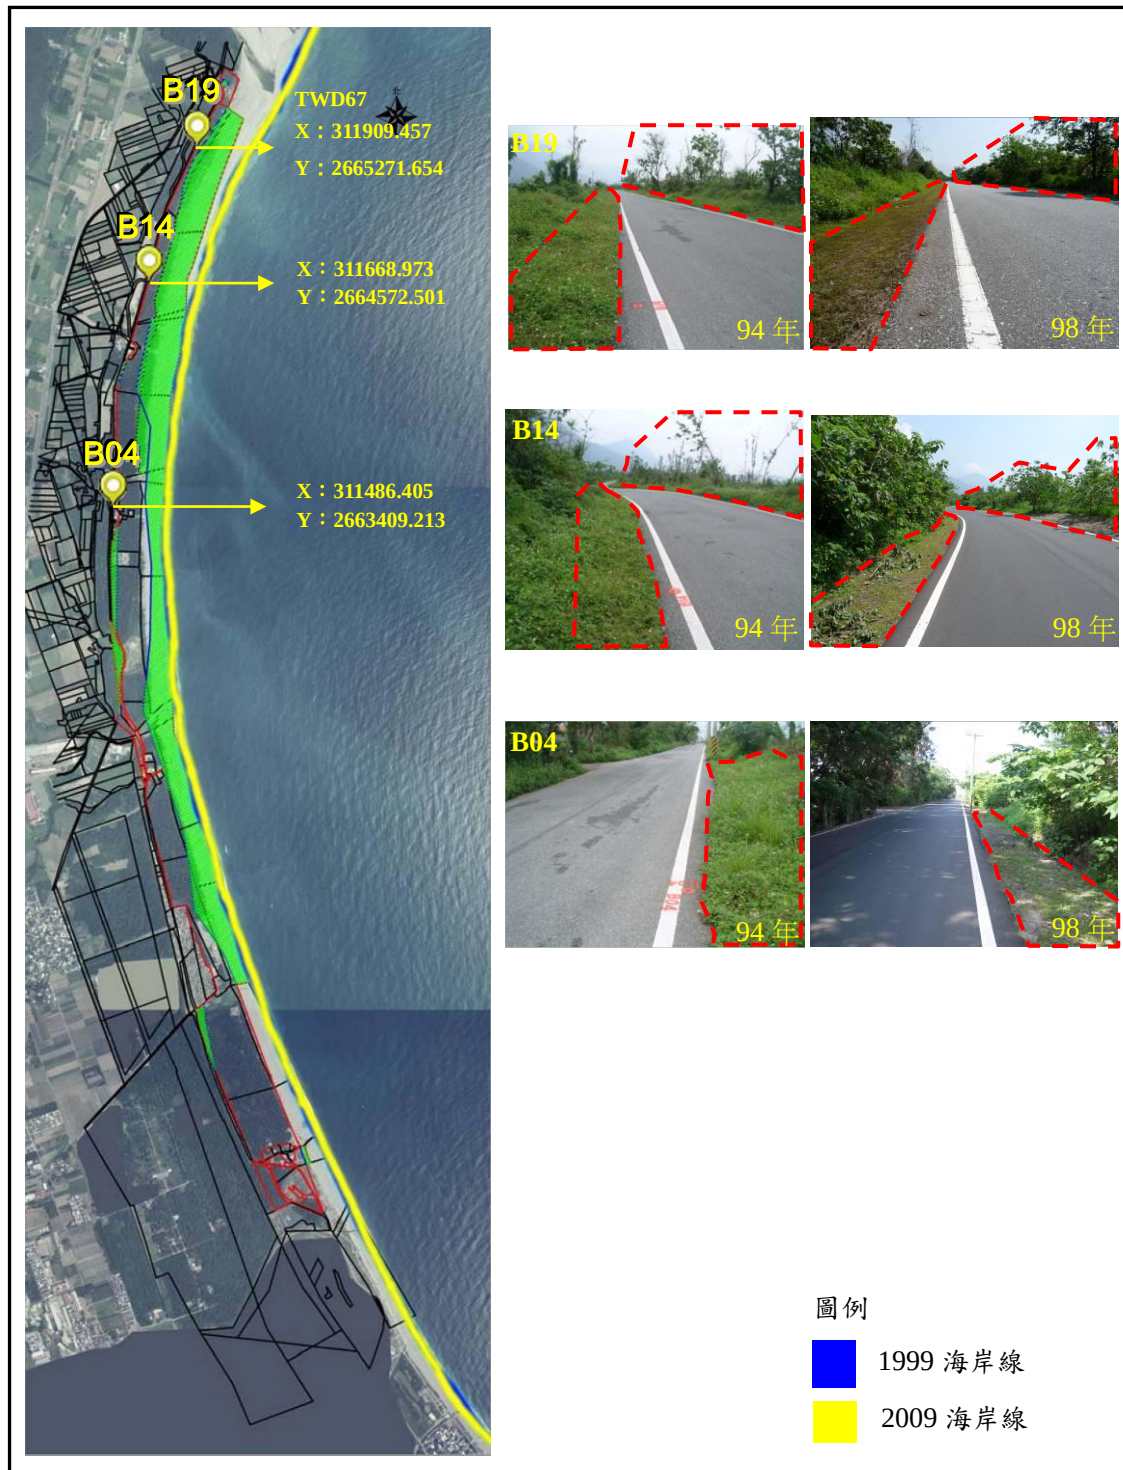
圖 5-6 2618 號防風保安林生態環境差異對照圖

經現地調查及各期航照圖分析結果發現，大部分海岸呈現微幅堆積，小部分海岸略有侵蝕，但整體而言該區屬於堆積海岸，如圖 5-6 及附錄圖 6-7～6-12 與附錄表 6-1 所示；本區僅有少部分界樁描述有誤或因道路拓寬及整修而遭受破壞，不易尋找。經比對後挑出變化較明顯的區段，由北至南分別為樁號 B19、B14 及 B04，如圖 5-6 所示。透過此三個樁號比較，可觀察出路旁雜草已消失，而後方灌木群也有顯著的增長；近海處的林木經過補植後，生長情形良好，據此得知，若無天然災害，該區域適宜植物生長。

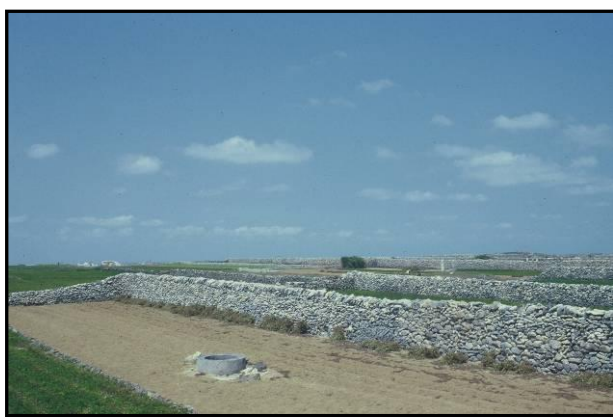
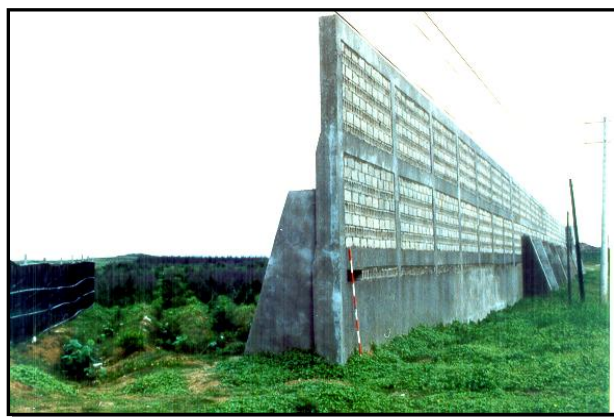
照片 5-1 澎湖濱海防風牆設施

為消減暴潮的破壞力，建議在 2618 號保安林接近海岸之外緣林帶，於木麻黃枝下高處，增植林投等低矮密生灌木叢，以降低波浪之速度及衝擊，減少災害損失；而保安林內墳墓區則建議施設防風牆，如照片 5-1 所示，除可降低對環境負面影響，亦能提升減風功效。另 2602 號保安林於南濱公園土堤迎風面處，則建議構築防風網設施，以輔助林木成長，如照片 5-2 所示。至於 2613 號保安林除建議宜更新天然闊葉林或營造複層林外，對於防風設施目前則無進一步建議方案。
