# 插天山自然保留區遊客承載量及 管制措施研究

主辦單位：行政院農業委員會林務局新竹林區管理處

執行單位：中華民國戶外遊憩學會

中華民國 103 年 2 月

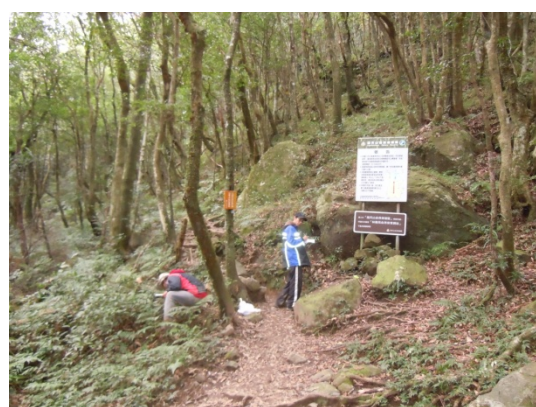
圖 4-1 北插於東滿步道之登山口

計畫比對監測結果步道劣較明顯的樣區發現，樣區 01 可能是因為東滿步道進入北插天山步道入口，入口處常有自然體驗者休息、整裝或集合之處，因而有較明顯的衝擊(圖 4-1)。由於樣區 07 為進出水源地的隘口，體驗者於此交會時往往需立於兩側讓他人先行，進而造成明顯的衝擊(圖 4-2)。樣區 10、11 及 12 則是因為此路段沿稜線開設，步道狹小，且體驗者上山與下山為同一路線，因此上山者與下山者於步道沿途時有交會的情形，而登山交會時往往需有一方佇立於步道一側，待對方通過後再行前進，也因此造成步道逐漸劣化和擴張(圖 4-3)。此外，步道旁常有樹木佇立，導致使用者往往為避開樹木而需改變前行方向，進而造成步道往樹木的對立側有單側劣化的情形(圖 4-4)。

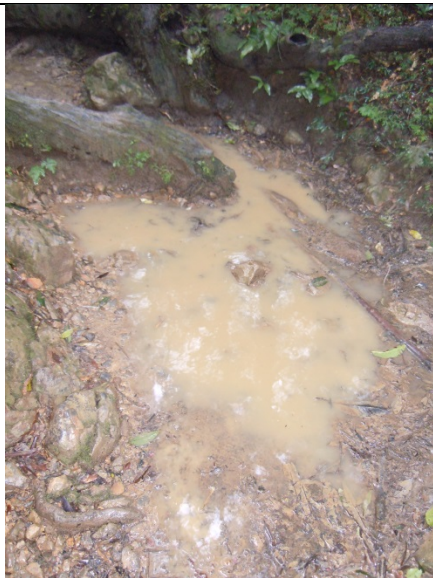
圖 4-5 北插天山步道積水情形

此外，北插天山步道在雨後容易出現積水情形(圖 4-5)，經過使用者踩踏過後會造成步道泥濘不堪(圖 4-6)，表土逐漸流失，樹木根系裸露情形日趨嚴重。此外，使用者的鞋子多為硬底材質，會對步道兩側樹木造成破壞，如圖 4-7 可見使用者走過後留下的刻痕。步道經歷長時間的破壞、沖蝕後，在比較陡峭的地區會造成表土完全流失，母岩的裸露(圖 4-8)。即顯示北插天山步道木屋遺址往北插天山頂峰的途中，一處陡坡嚴重的母岩裸露情形。

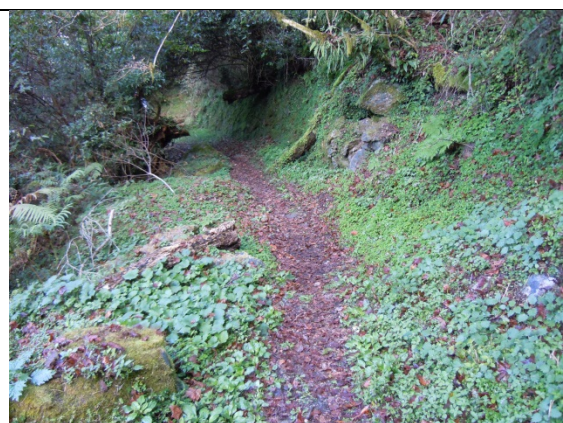
圖 4-9 福巴越嶺國家步道拉拉山端

在福巴越嶺道擴張與衝擊監測部分(附件六)，監測結果顯示福巴越嶺道之拉拉山端路面較佳(圖 4-9)，但過了氣象站後由於步道開始為下坡路段，部份路段地勢較為陡峭，因此多處有較為嚴重的土壤沖刷及根系裸露情形(圖 4-10)。而沿線亦有部分路段衝擊程度較為明顯，其中以步道樣區 05、09、11、12、13、15、21、25、26、27、29 等路段兩側有較明顯的劣化情形；顯示樣區 09~15 及樣區 25~29 等兩個路段之步道擴張情形較為嚴重。此外，樣區 01 之 AB、樣區 10 之 CD、樣區 14 之 AB、樣區 24 之 CD 以及樣區 32 之 CD 均有單側衝擊較嚴重的情形(參見表 4-2)

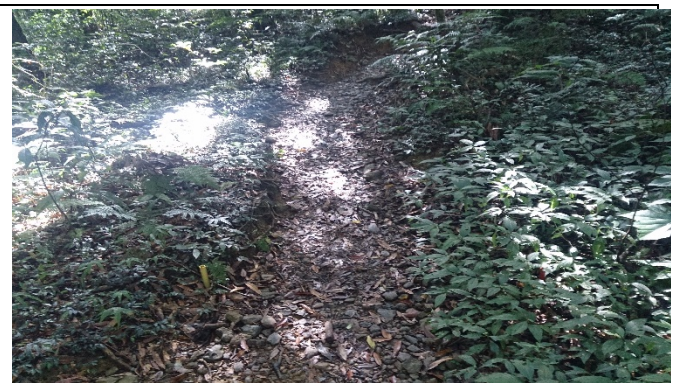
圖 4-16 北插 06 示意圖

根據圖 4-15 與圖 4-16，可以發現第二次有明顯沖刷之現象，此區坡度雖較緩，但是在雨天時經常有溝渠產生，因此多會造成沖刷。

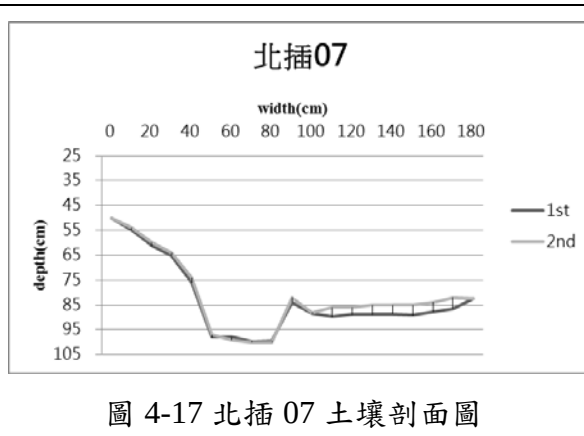
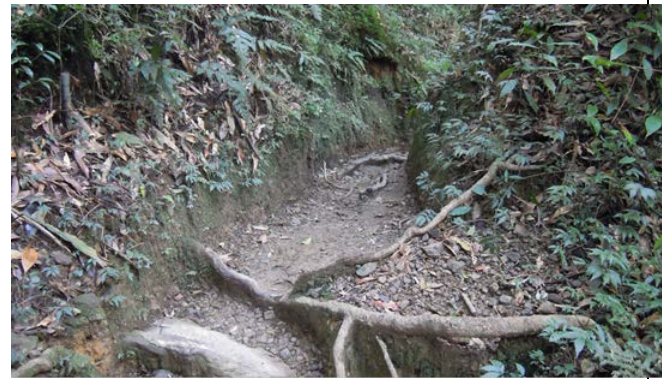
圖 4-17 與圖 4-18 兩圖顯示此段步道已成溝渠狀，每當雨天步道中心凹陷處已成溝渠，右側緩坡處因土石由高處落下而呈沉積狀。

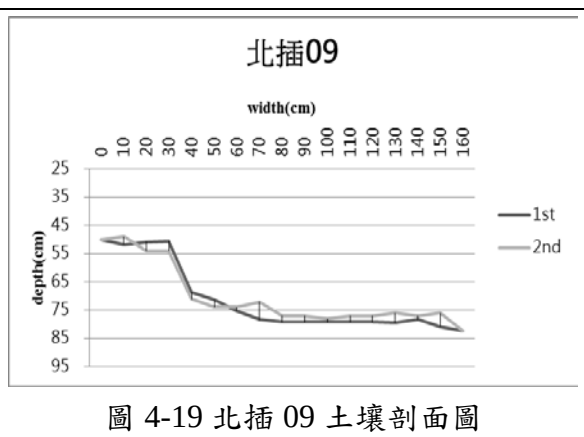
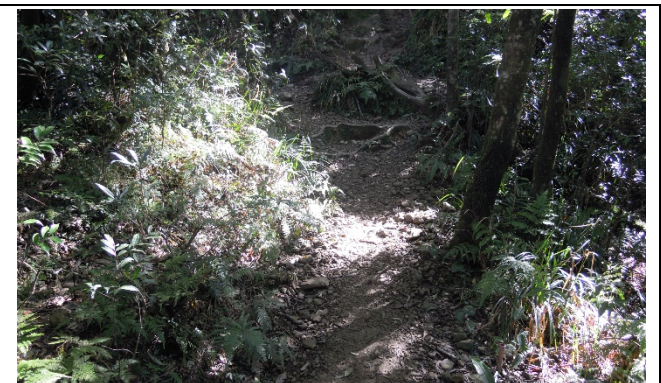
圖 4-19 與 4-20 顯示步道平緩處呈現沉積現象。由於此段步道之前後均為陡坡，上方陡坡冲刷下來的土石至此處因坡度變緩，水流變慢，而土石因水流變慢而沉積於此。

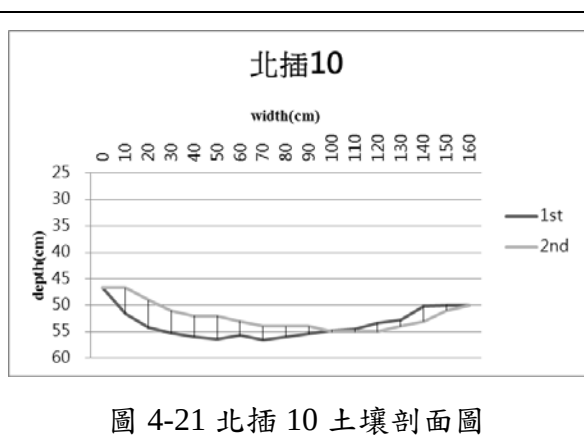
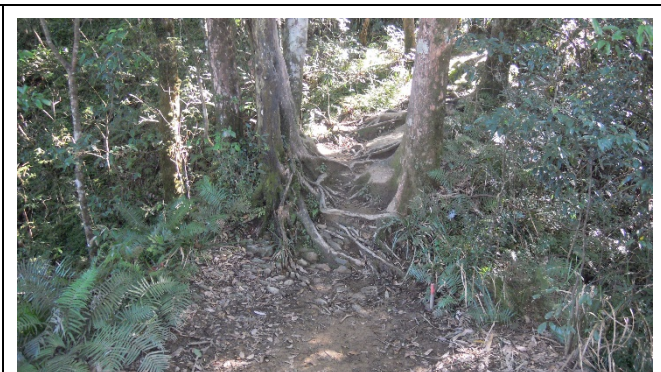
根據圖 4-21 與圖 4-22，可以發現左側沉積現象，右側則是有冲刷之現象，根據圖可以發現在右側的地方是人為經常性走過的地方，在雨天會由上部的根系

成為一條水流，因此有沖刷的現象，沉積的部分剛好是樹木擋住，使得除了土壤的沉積外，另一部分則是因為落葉造成的。

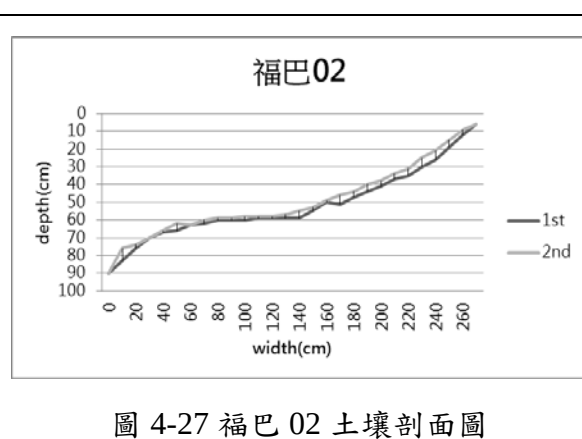
根據圖 4-27 與圖 4-28，此樣點之右側邊坡陡峭，常有土石或枯枝落葉自邊坡上方落下，造成沉積情形。

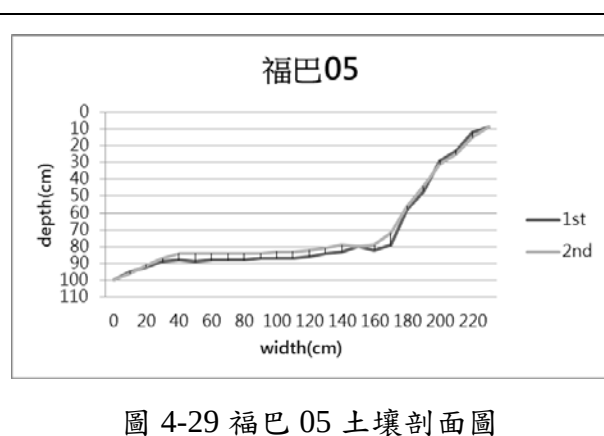
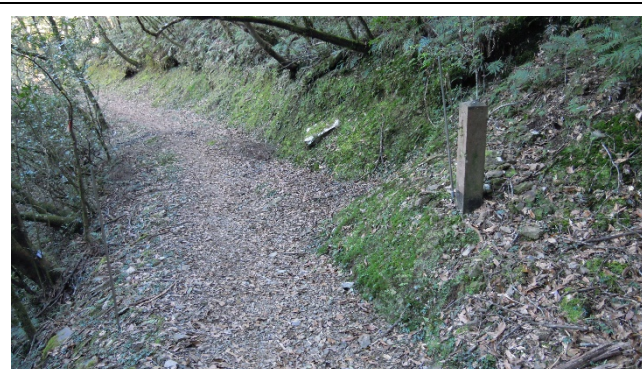
根據圖 4-29 與圖 4-30，此路地勢平緩，目視未有明顯的沖刷/沉積情形，可的原因是樣點右側邊坡凸起，凸起邊坡上方的土石落下造成的沉積現象。

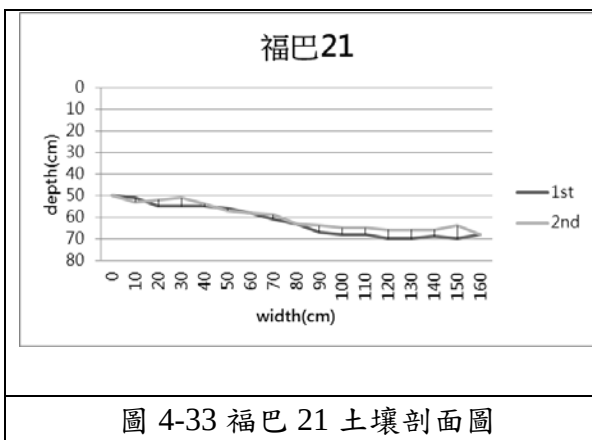
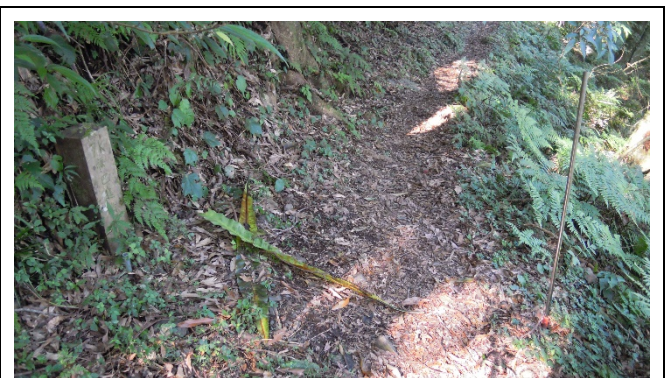
根據圖 4-33 與圖 4-34，此路段之左側邊坡較陡，似有土石自左側邊坡落下，造成沉積現象。

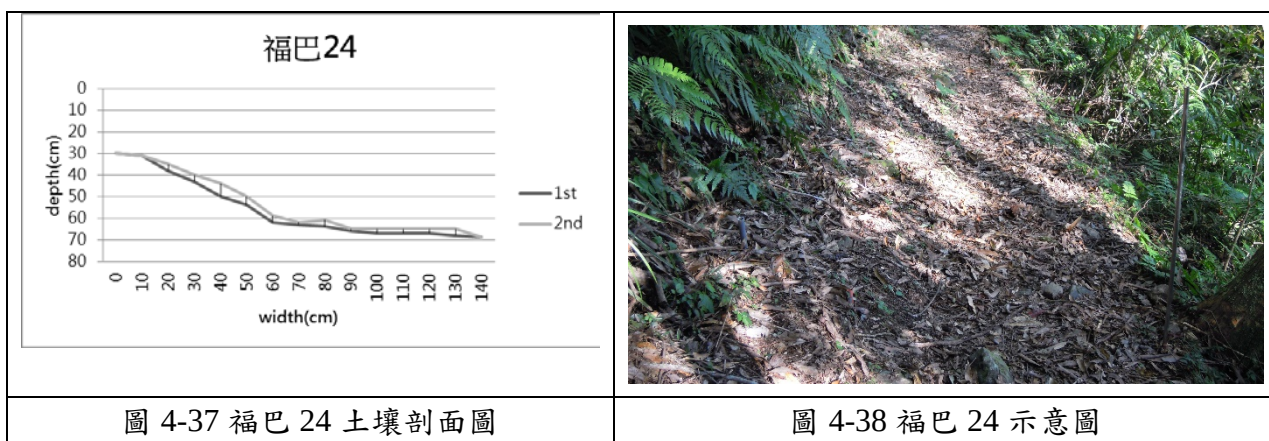
根據圖 4-37 與圖 4-38，此路段之左側邊坡較陡，有明顯土石自左側邊坡落下，造成沉積現象。

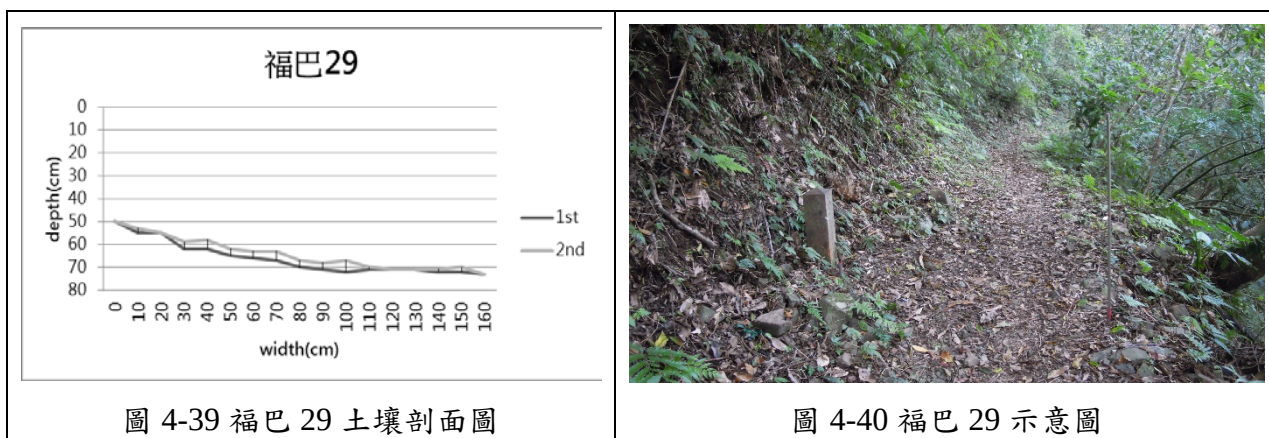
根據圖 4-39 與圖 4-40，此路段之左側邊坡較陡，有明顯土石自左側邊坡落下，造成沉積現象。

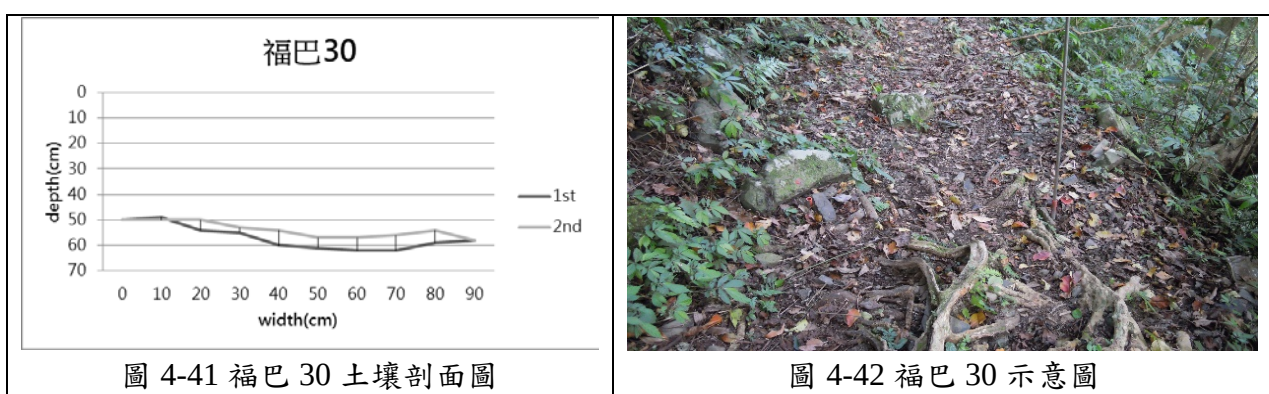
根據圖 4-41 與圖 4-42，此路段之右側因有裸露樹根，阻擋落下的土石及枯枝落葉(腐殖質)，造成明顯的沉積現象。

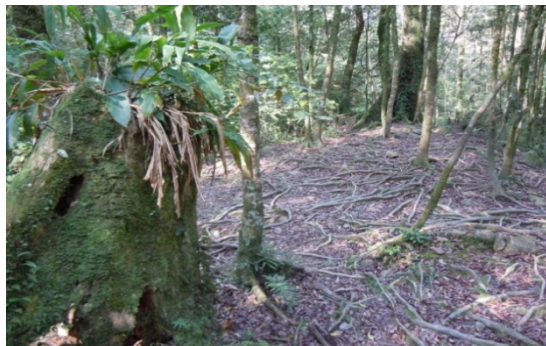
圖 4-43 水源地根系裸露情形

水源地為使用者前往北插天山登頂的休息處，因為長期過度使用導致部分地區環境嚴重破壞，大部分的使用者是經由圖中東北側進入監測區域，並從南側離開。多數植被因使用者長期踩踏而造成嚴重的傷害，導致該地區植被覆蓋率低。根系裸露則是因為泥土缺乏地被植物的保護，經由雨水長期沖刷導致根系裸露嚴重(圖 4-43)。

在北插天山的部分，本團隊除了建議控制人數之外，建議可將目前沖刷較嚴重的區域，例如：水源地、木屋遺址等地，利用石頭或倒木標示步道範圍，並立告示牌隔離與限制使用者的行動(路線)範圍，將人為傷害降至最低限度(如圖 5-1 及圖 5-2)。

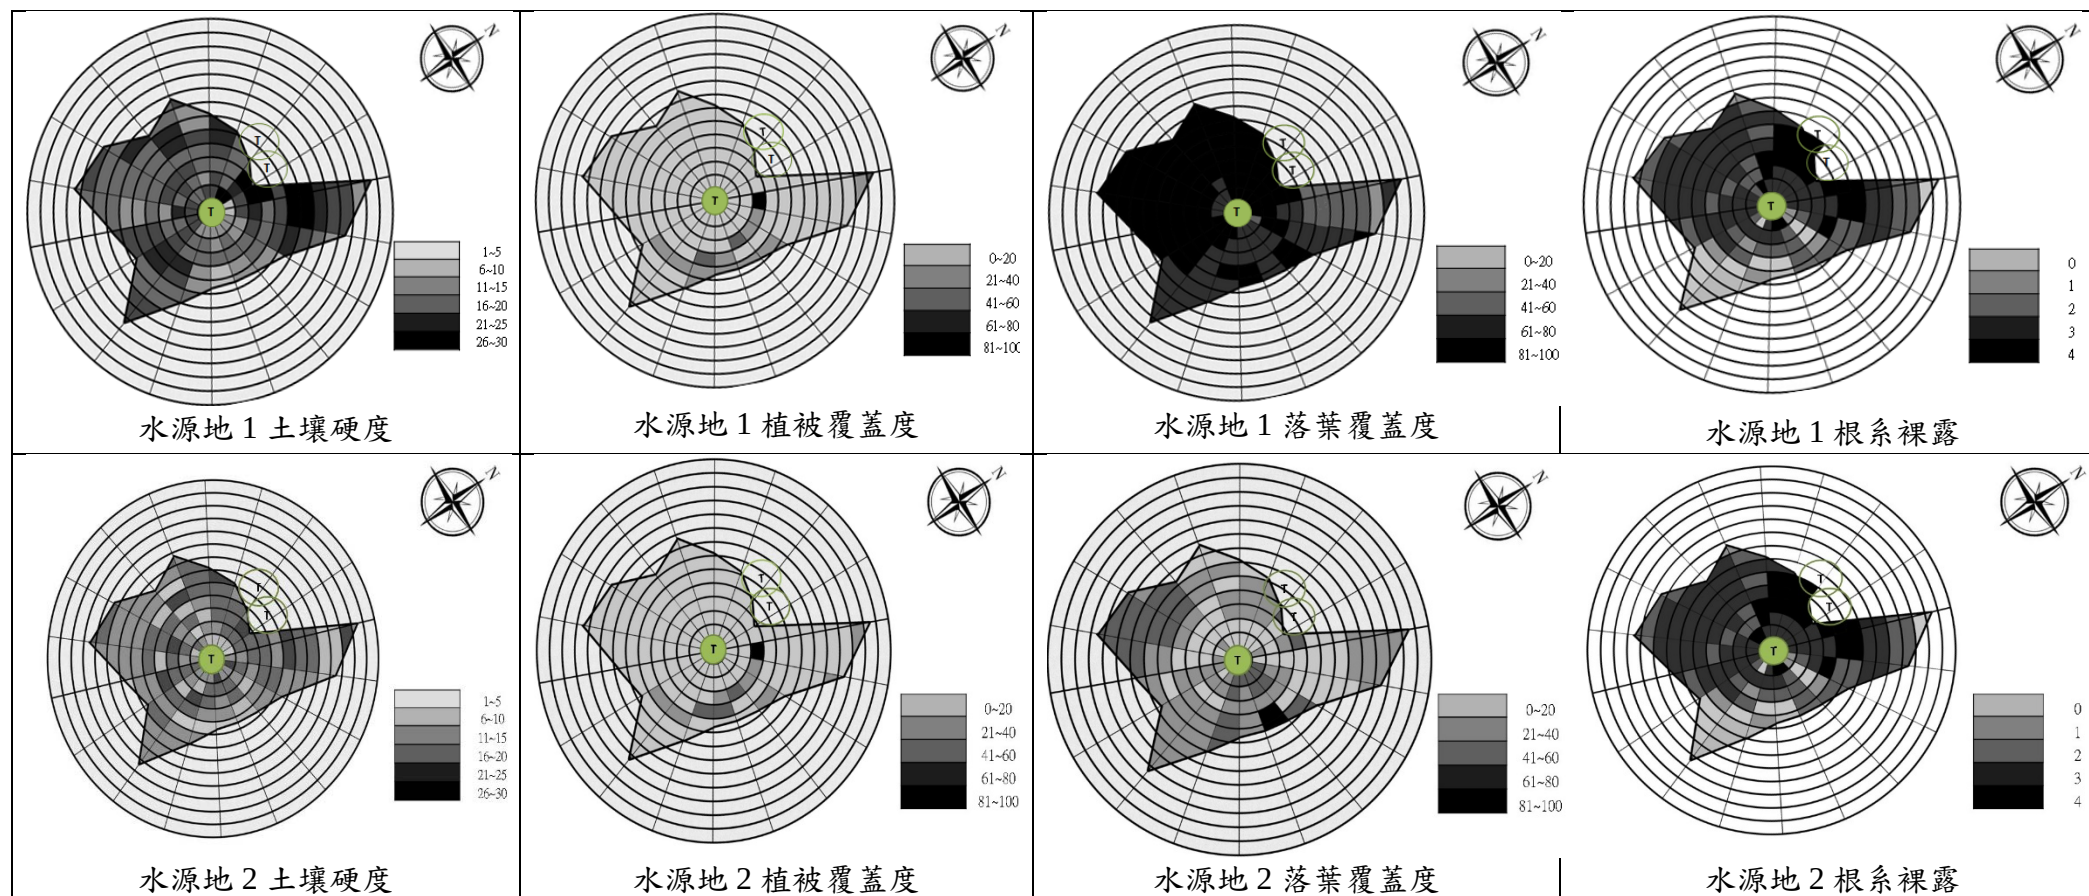
圖 4-47 水源地監測

計畫針對水源地之植被覆蓋率低及根系裸露的情形進行監測，監測結果顯示監測基地之土壤硬度及落葉覆蓋度變化較大，造成差異的原因應與季節和天候有關，詳細內容請參見圖 4-47 及圖 4-48 說明。

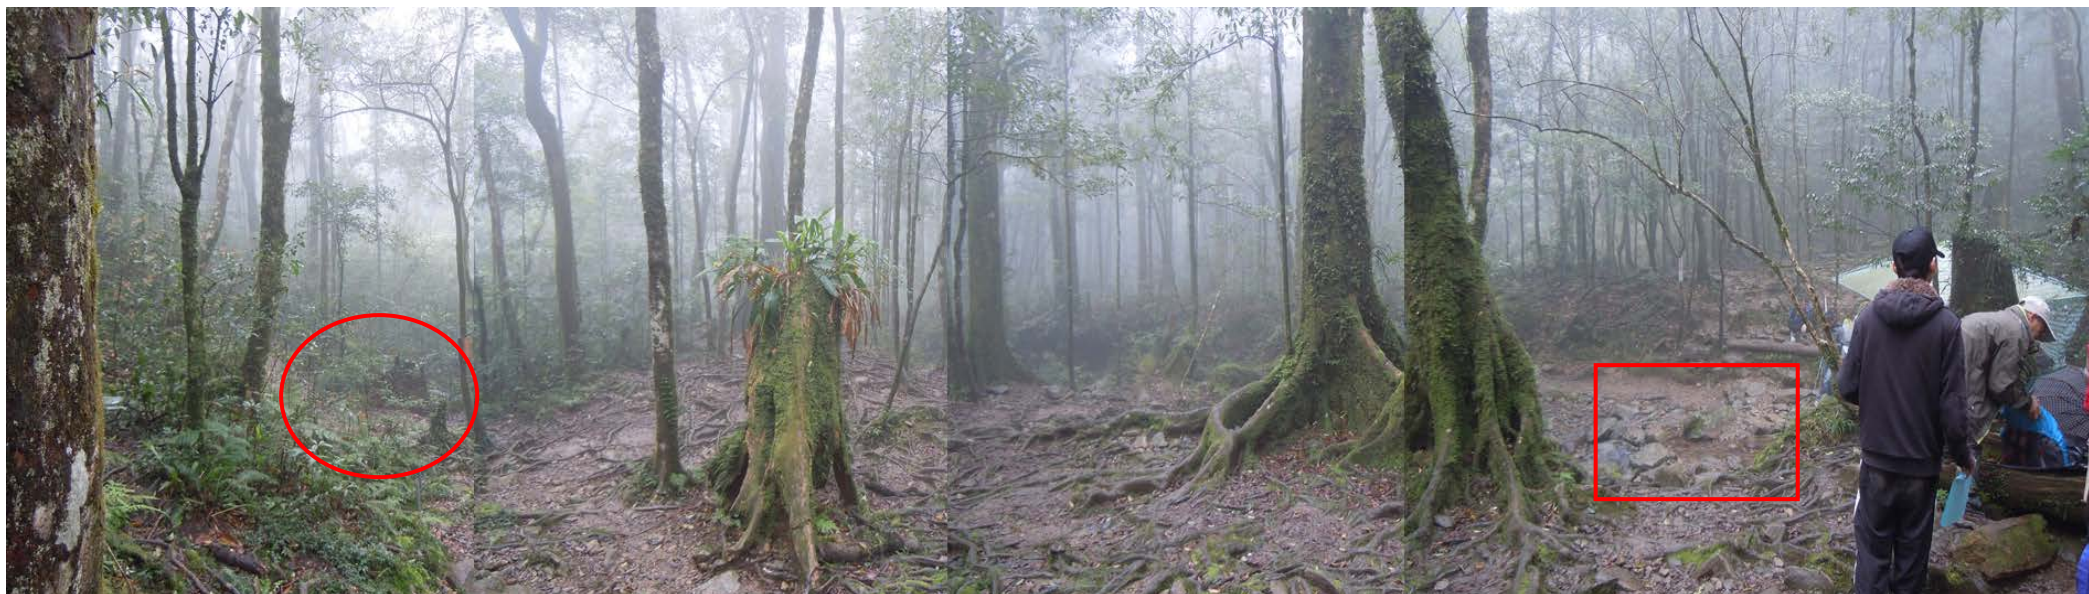
圖 4-48 水源地之實景

此外，基地內可見一條由西南流向北側的水流痕跡，此為自登頂步道上坡處流下之水道，此水道往往夾帶上游沖刷下來的土石，至基地後因水流速變緩，致使土石沉積，而此水流順勢北流至地勢較低的入口處，造成基地北側根系裸露及下雨時之積水和泥濘。

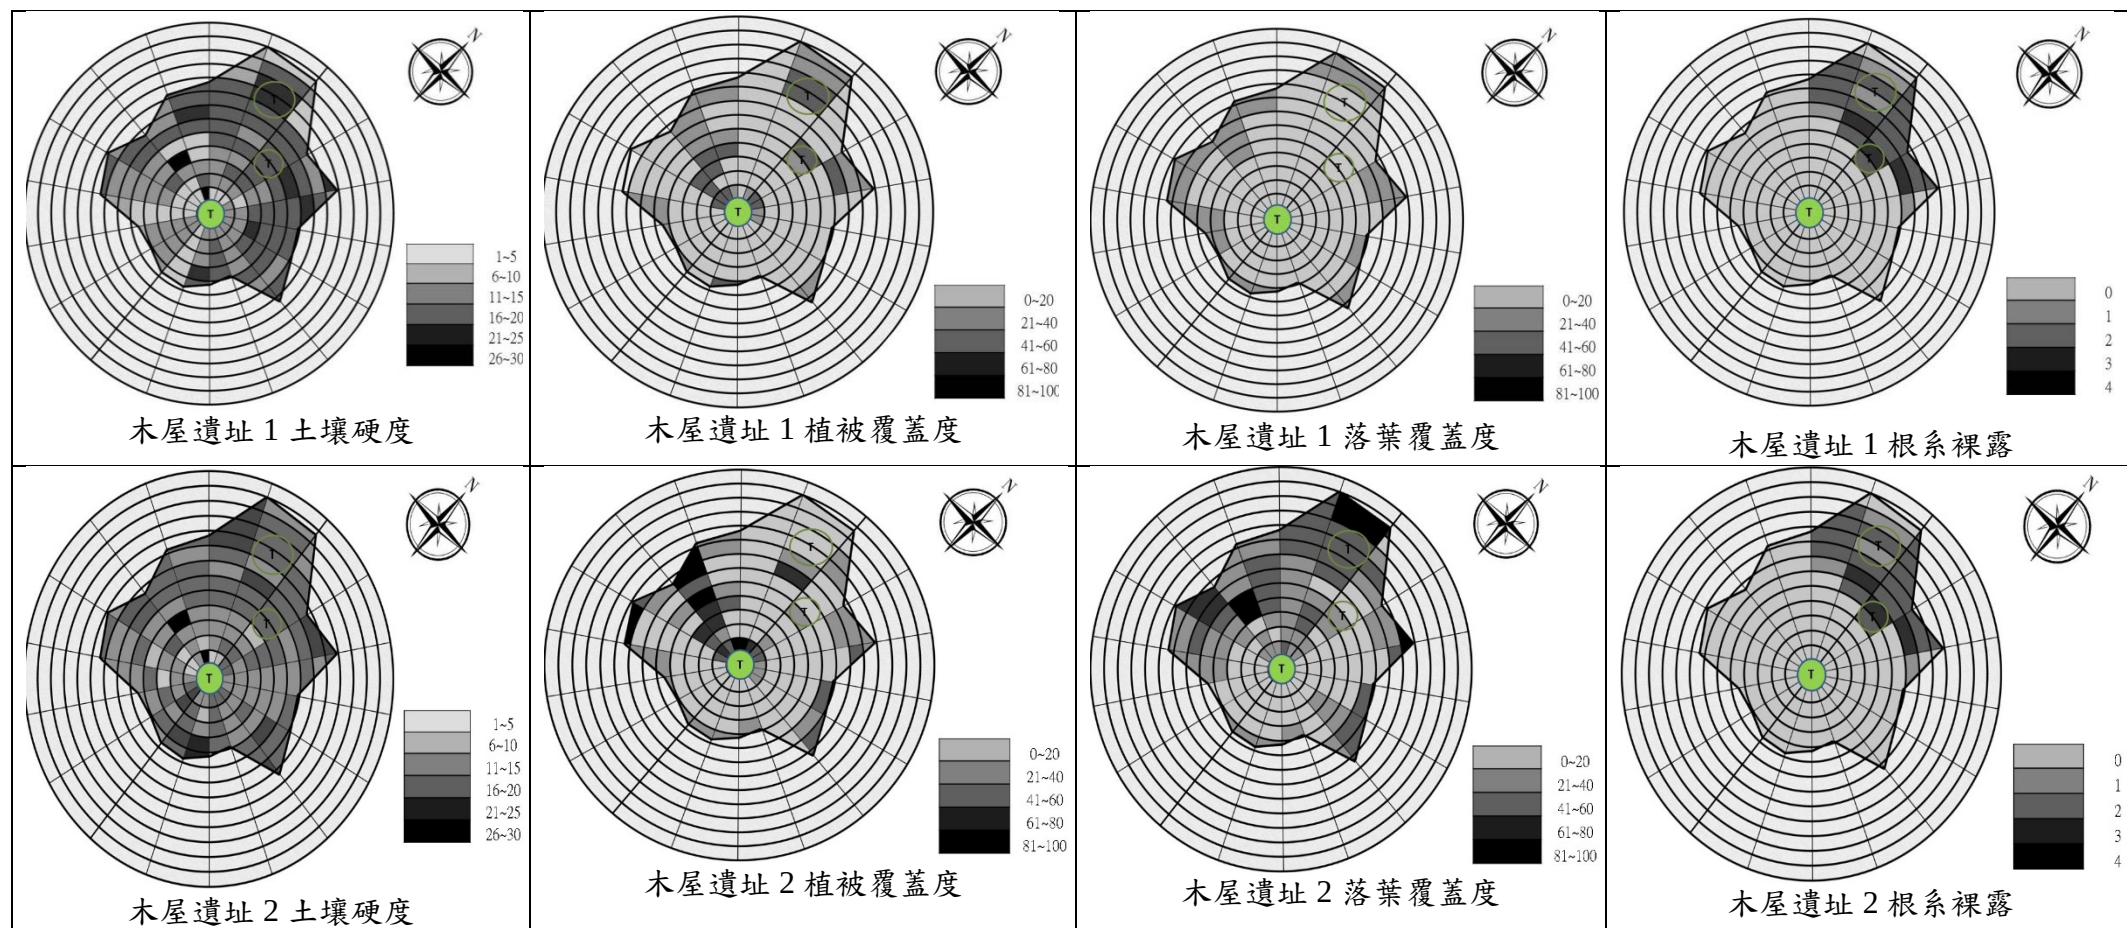
圖 4-49 木屋遺址監測

計畫於此基地進行使用衝擊監測，監測指標包含土壤硬度、植被覆蓋度、落葉覆蓋度以及根系裸露程度等四項。監測結果顯示植被覆蓋度及根系裸露情形並無明顯的改變。相對地，土壤硬度與落葉覆蓋度有較明顯的改變；其中，土壤硬度有減少的情形，而落葉覆蓋度則有較明顯的增加。造成此差異的原因應與天候和季節有關。由於第一次調查日為晴天，而第二次調查日為雨天之故，土壤含水量可能造成土壤硬度減少，而非基地使用衝擊降低，土壤硬度改善結果。而落葉覆蓋增加的原因可能與第二次調查正值秋季(10月)，部分闊葉樹種落葉，且當日降雨均可能導致落葉覆蓋的增加(詳見圖 4-49 及圖 4-50)。

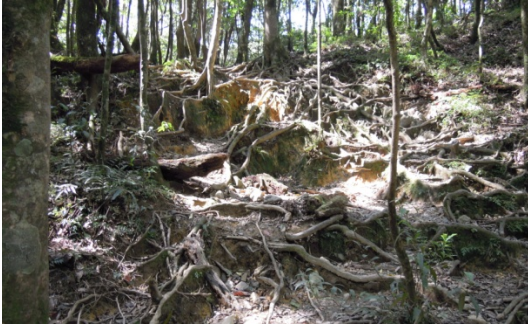
| | <p>編號：北插 8</p> <p>日期：102/03/07</p> <p>位置：北插水源地至木屋遺址途中</p> <p>使用情形：原步道大約 2.5 公尺寬，至此上切，但由於土壤沖刷根系裸露嚴重，致使體驗者無明顯路徑而依個人偏好隨意上攀，更加深土壤沖刷及根系裸露程度。</p> |

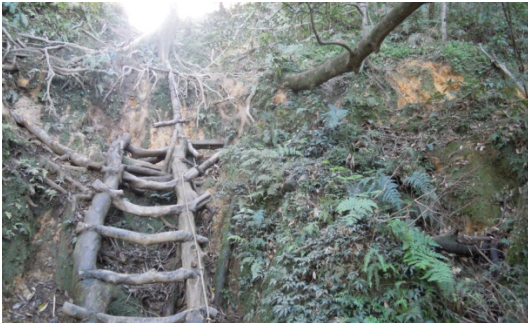
| | <p>編號：北插 9</p> <p>日期：102/11/30</p> <p>位置：北插木屋遺址後之登頂途中</p> <p>使用情形：原步道有山友自製階梯，然因使用量大且年久失修，部分階梯損壞，故有山友自右側坡地另行闢路上山，形成新的路徑和破壞，也擴散使用範圍。</p> |

在北插天山登頂路段，為了增加自然體驗者之安全，建議仍需增設簡易的梯子或輔助攀爬之工具，若未有適當的攀爬工具，使用者自然而然會利用植物根系進行攀爬等動作，因此，計畫認為還是需要簡易的登山設施(如攀梯及繩索)，以防步道周圍的植物與樹木繼續遭到人為的破壞，或因設施損壞導致體驗者另行闢路產生新的社會步道，並使土壤沖刷速度加劇。

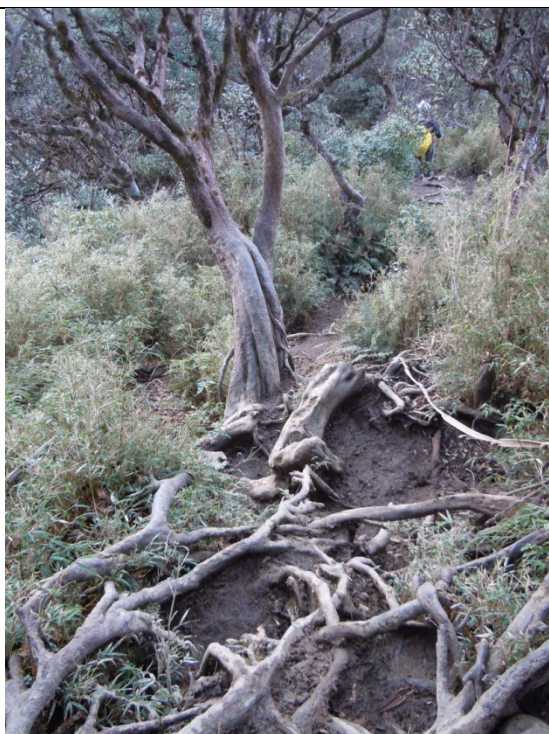
圖 4-55 北插臺灣水青岡根系裸落情形(1)

由於北插天山步道自現行木屋遺址後即沿山稜線開設，與臺灣水青岡沿稜線分布的情形重疊；再者此段步道陡峭，步道在無地被植物覆蓋保護的情形下，土壤裸露且受雨水沖刷致使沿途樹木根系裸露的情形相當嚴重(圖 4-55~圖 4-58)，多數已達 3 級(嚴重，根系露出大於 3cm 高，長度大於 30cm)或 4 級(極嚴重，大部分之根系暴露，且有斷根之現象發生)。此外，裸露的根系已成為自然體驗者上、下山攀附的設施，這些均直接或間接危及樹木(包含臺灣水青岡)的生存。

實際的作法包含限定使用人數及設立必要但有限的設施等兩個策略。在限定使用人數方面，計畫建議暫以 50(人/日)的額度進行入山人數管制，並視步道劣化情形調整入山人數管制。此外，為避免和降低人為使用對台灣水青岡之直接沖擊，建議於北插步道沿線之台灣水青岡根系裸露路段設立必要的防護設施(如木棧道)，唯設立後仍需委請台灣水青岡植物專家學者進行後續監測事宜，期能兼顧人為使用對植物根系的衝擊以及台灣水青岡更新所需之環境。

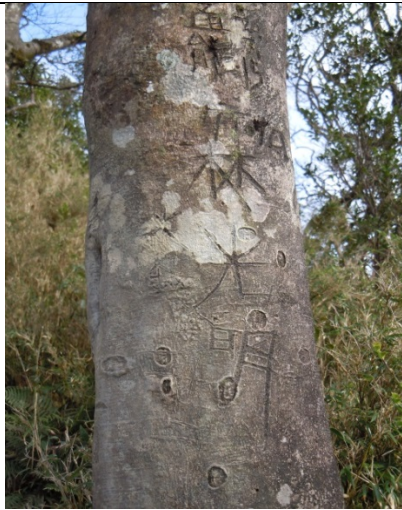
圖 4-63 樹木刻字情形

目前北插天山步道上仍有使用者為了留念而在樹木上刻字(圖 4-63)，福巴越嶺也有若干處刻字之情形，但在問卷上使用者多半表示較不嚴重。另外，有關使用者不當行為的部分，北插天山木屋遺址往北插天山頂峰多處地勢陡峭，搭建的木梯年久失修(圖 4-64)，使用者攀爬時無法僅靠著壞掉的木梯上升，因此在前進的過程中手腳會踩踏或尋找附近的施力點，通常是利用附近的植栽或是植物根系，使得原先陡峭的地區土壤沖刷更加嚴重。

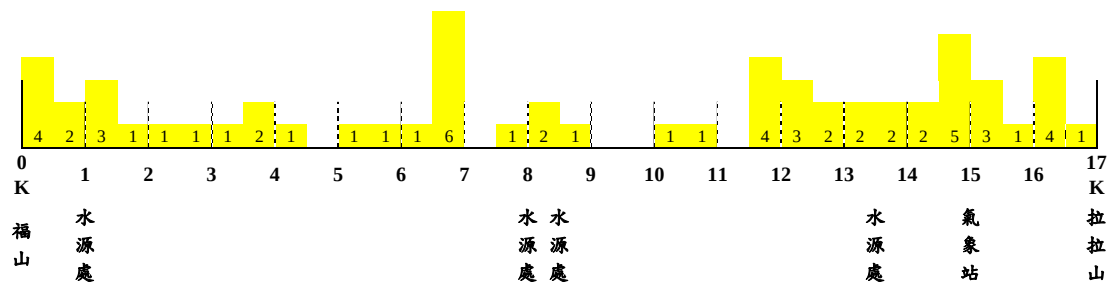
圖 4-69 福巴越嶺國家步道生火痕跡分布圖

在福巴越嶺國家步道的部分，同樣多數使用者也認為根系裸露跟土壤沖刷嚴重，以福巴越嶺靠近福山端較為嚴重。在露營生火、丟棄垃圾、佇足地雜亂(圖 4-65、4-66)的部分，則是福巴越嶺常有多處生火之痕跡，根據現地調查發現，在福巴越嶺步道上，總共有約 58 處的生火痕跡(圖 4-69)，其中又以兩端出入口最多，拉拉山端(11.5K~17K)有 16 處，接近福山端(0.0K~4.5K)則是有 27 處，在六至七公里處的水源地上更有高達七處生火痕跡，由此可見此步道上打獵或是露營的情形非常平凡，這樣不僅造成了該地區植物的破壞，遺留下來的廚餘與垃圾更有可能改變野生動物的食性，因此建議管理單位應正視之。在結布條的部分(圖 4-67)，根據調查團隊的觀察，目前仍屬嚴重。在自行車者的部分本研究團隊偶爾發現自行車者挑戰福巴越嶺之情形(圖 4-68)。
