摘要

本計畫針對民國 103~104 年各林區管理處轄區內國有林治山防災計畫，工程類別屬「防砂工程」、「崩塌地處理」、「林道改善工程」及「林道復建工程」及「林道維護工程」等 5 類之治山防災工程構造物，進行現勘檢測及評估分析工作。此外，本計畫針對 103~104 年各林區管理處辦理之各項工程，除蒐集其相關資料外，亦就其屬性及其功能提出工程效益評估模式，包括防砂量、崩塌地處理面積及水源涵養量等效益；同時，將各項效益予以量化，以金額多寡表示，計算其益本比。另就各林區管理處轄內子集水區，檢討評估其治理優先順序及治理需求，作優先辦理集水區整體治理調查規劃之依據。尤其 98 年莫拉克颱風及後續颱風造成相當嚴重災情，更顯示集水區上游之治理對減緩下游水患及土石災害更為急迫。因此，對於未來整體性之治理工作依評估結果，本計畫研擬「國有林整體治山防災 106~109 年中程個案計畫」，作為將來分年實施計畫之依據及中、長期計畫之基礎。重要成果如下：

Abstract

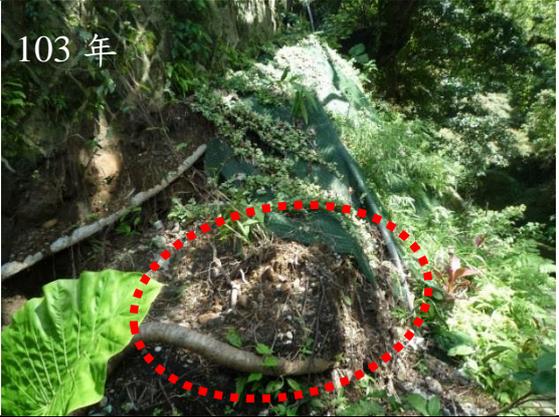
<p>圖 2-39 其他(植生網破損) (士林區新園街擋土牆及護岸修復工程，2015/9/8 攝)</p>	<p>圖 2-40 傾倒 (坪溪護岸整治工程，2015/9/10 攝)</p>

根據上述構造物外觀檢視成果，103 年度工程中有 20 個工項具受損樣態。依據表 2-18 分析其受損原因，如表 2-19 及圖 2-49 所示。主要以地質因素占 6 項(1.29%)比例為最高，如圖 2-51，即因該區有潛勢地滑現象，造成下邊坡之豎井有逐步下滑位移的狀況；占次高之因素有 3 種，首先，地形因素佔 3 項(0.64%)，如圖 2-52，漿砌回填材淘空之受損樣態；材料因素佔 3 項(0.64%)，如圖 2-53，係因材料致使土包袋跌水池產生裂縫；其他因素佔 3 項(0.64%)，如圖 2-39，係因蘇迪勒颱風造成坡面上樹木倒塌，連帶造成部分掛網植生護坡破損；圖 2-54 為土壓力因素致使工區一土石籠護坡傾倒。

內應處理維護(重建、補強、...)。『士林區新園街擋土牆及護岸修復工程』之掛網植生護坡，係因蘇迪勒颱風影響工區旁樹木傾倒，連帶造成植生網破損，經重新打設後，目前植生生長成效良好；『區外保安林大丘園崩塌地治理工程』之坡面階段整坡(含防沖蝕植生網草溝)填土(石)流失，研判為雨水滲入縫隙流動造成部分土石崩落所致，由於崩坍區域規模大及預算限制，工程主辦單位已於 104 至 105 分年編列經費進行維護作業；『美瓏山林道 0k~2K 排水改善工程』之石籠護坦工沉陷，係因石籠位於箱涵出水口下方，石籠下游側之蝕溝有沖蝕擴大情況，故造成石籠前端稍為下陷，因無涉及工程保固，持續觀察現地蝕溝狀況。

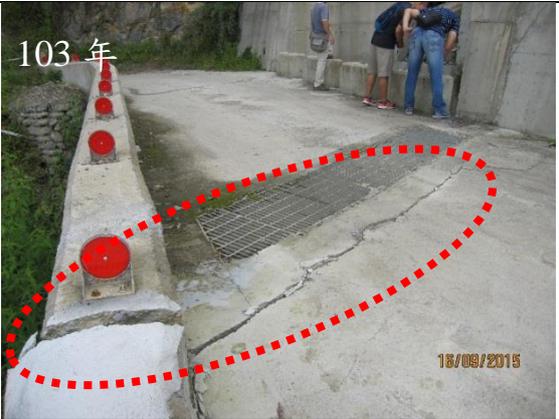
<p>圖 2-41 裂縫 (紅石林道 7K-16K 改善工程，2015/9/16 攝)</p>	<p>圖 2-42 位移 (103 年度奧萬大聯外道路改善工程，2015/8/6 攝)</p>

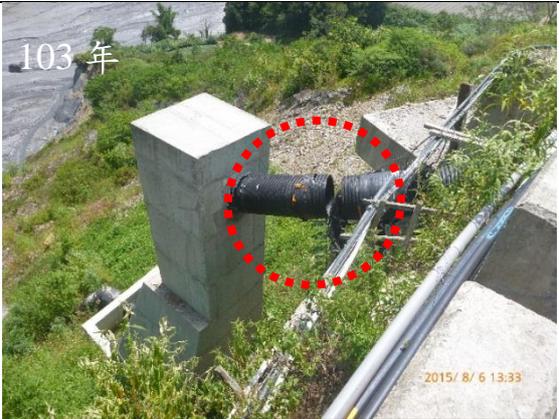
<p>圖 2-51 地質因素致使豎井位移 (103 年度奧萬大聯外道路改善工程，2015/8/6 攝)</p>	<p>圖 2-52 地形因素致使漿砌回填材淘空 (阿里山區第 198、199 林班崩塌地治理工程，2015/8/21 攝)</p>

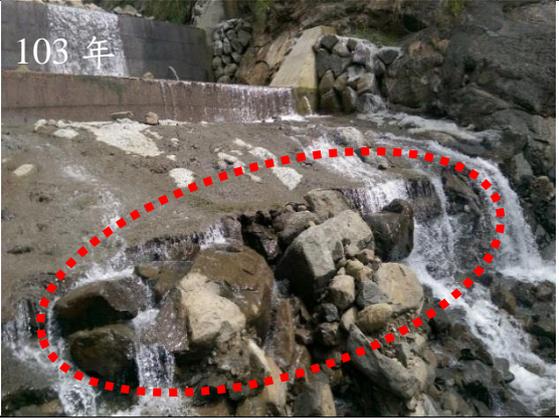
<p>圖 2-43 淘空 (阿里山區第 198、199 林班崩塌地治理工程，2015/8/21 攝)</p>	<p>圖 2-44 磨蝕 (美瓏山林道 0k~2K 排水改善工程，2015/9/2 攝)</p>

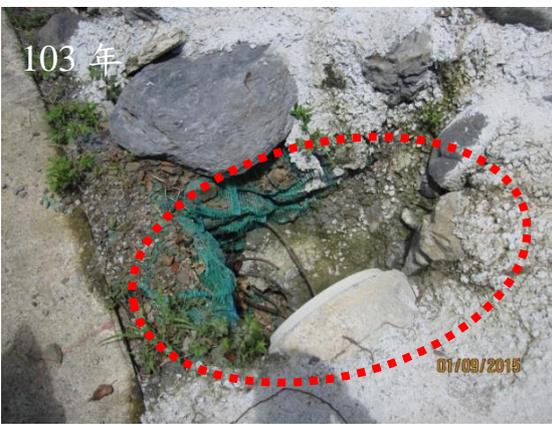
<p>圖 2-53 材料因素致使土包袋跌水池裂縫 (大漢林道及新開苗圃聯外道路改善工程，2015/9/1 攝)</p>	<p>圖 2-54 土壓力因素致使工區一土石籠護坡傾倒 (大埔區第 93 林班崩塌地處理工程，2015/7/21 攝)</p>

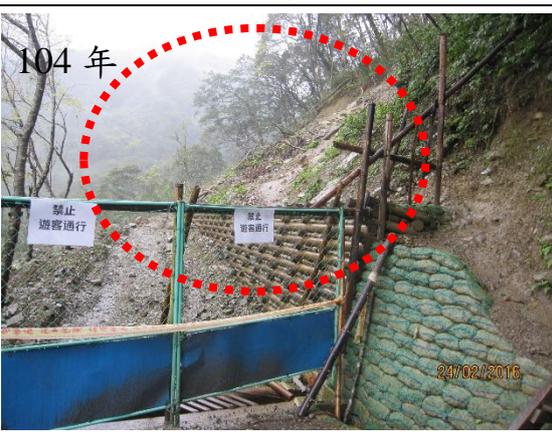
<p>圖 2-55 其他因素致使木格框護坡及固化土包溝受損 (聖母登山步道前邊坡保護工程，2016/2/24 攝)</p>	<p>圖 2-56 其他因素致使打樁編柵及防沖蝕植生網草溝錯動變形 (大丘園崩塌地第二期治理工程，2016/7/12 攝)</p>

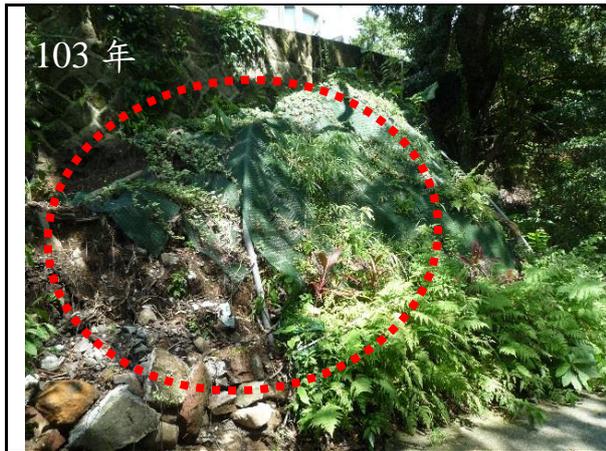
圖 2-62 B2 案例-掛網植生護坡
[其他因素]導致[其他(植生網破損)]
 (士林區新園街擋土牆及護岸修復工程, 2015/9/8 攝)

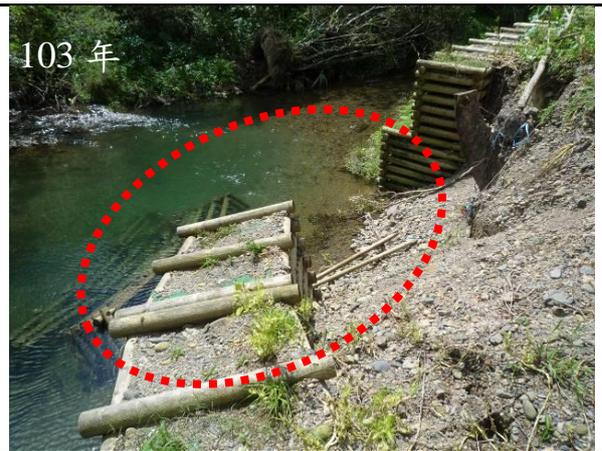
圖 2-63 B1 案例-木格框護岸
[水流因素]導致[傾倒]
 (坪溪護岸整治工程, 2015/9/10 攝)

10308SA002	坪溪護岸整治工程	木格框護岸	傾倒	B1	1.追蹤結果：本案係因蘇迪勒颱風影響，對岸之野溪直接衝擊護岸基礎造成傾倒；木格框已重新加強設置，目前構造完好，功能正常。 2.後續改善對策：屬天災影響，故已由工程主辦單位開口合約廠商進行修復完成。

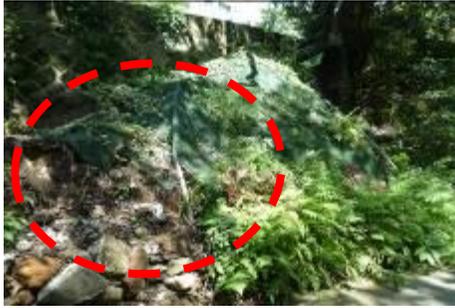
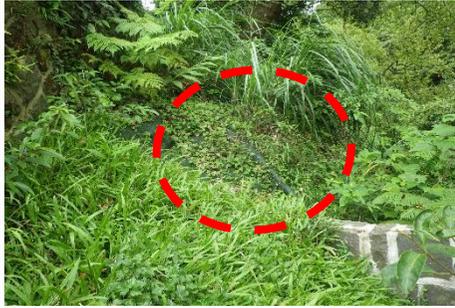
林管處	列管序號	工程名稱	工程構造物種類	外觀檢視	檢測分級	追蹤結果及後續改善對策 (檢討是否涉及工程保固)	檢測情形照片	改善後情形
羅東	10308SA001	士林區新園街擋土牆及護岸修復工程	掛網植生護坡	其他	B2	1.追蹤結果：本案查為蘇迪勒颱風影響造成樹木倒伏連帶造成植生網破損，重新打設後，目前植生生長成效良好。 2.後續改善對策：已由承包商依現況地形重新錨釘固定。

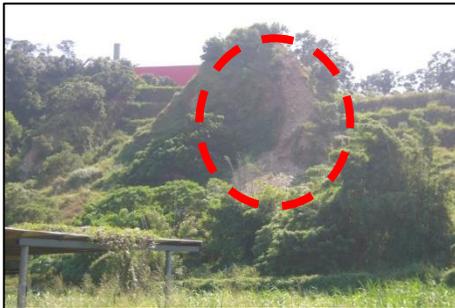
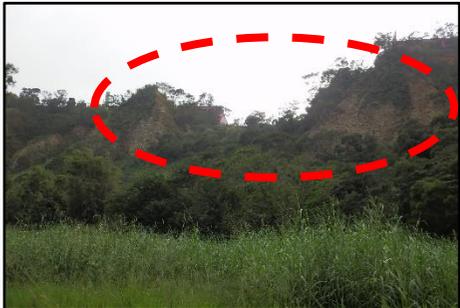
林管處	列管序號	工程名稱	工程構造物種類	外觀檢視	檢測分級	追蹤結果及後續改善對策 (檢討是否涉及工程保固)	檢測情形照片	改善後情形
東勢	1010 2SB0 12	神岡區崩塌地處理第六期工程	掛網噴植	植生覆蓋不良	B2	<p>1.追蹤結果： 本工程係因多次颱風豪雨影響，且地質特殊原施設之掛網植生部分毀損，目前坡面部分裸露。</p> <p>2.後續改善對策： 本工程施作地點之地質特殊，屬含石量甚高之卵礫石層，完工後保固其間歷經多次颱風豪雨侵襲，第二及第三工區坡面發生崩塌掛網植生毀損，地形較施工時更為陡峻，經查水土保持手冊，掛網噴植工法可施作於60度以下之坡面，因目前崩塌坡面之坡度已超過該規範，故不宜再以原工法進行修復，且坡腳處目前植生覆蓋已十分茂密，可有效緩衝土砂下移之威脅，對下邊坡保全對象提供基本之保護，又考量機具進入勢必</p>

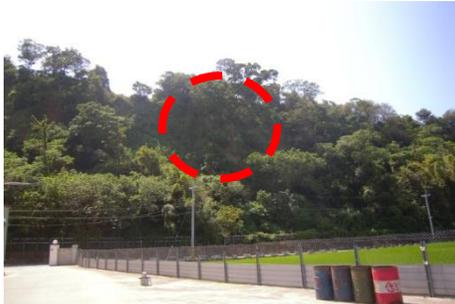
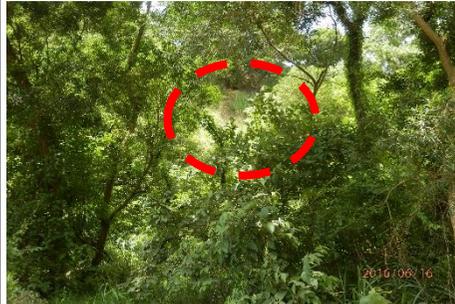
林管處	列管序號	工程名稱	工程構造物種類	外觀檢視	檢測分級	追蹤結果及後續改善對策 (檢討是否涉及工程保固)	檢測情形照片	改善後情形
東勢	10102SB012	神岡區崩塌地處理第六期工程	掛網噴植	植生覆蓋不良	B2	破壞其穩定性，故後續將持續觀察。承包廠商億源營造有限公司亦於 104 年 11 月 25 日提出切結願不請領保固金及其孳息，故沒入原繳納之保固金 42,180 元整。		
東勢	10202SA007	后里區公館路崩塌地處理工程	防落石網護坡	植生覆蓋不良	B2	<p>1.追蹤結果： 除小面積局部較陡部分有裸露外，坡面植生整體而言覆蓋良好，且裸露部分近 2 年並無擴大跡象。</p> <p>2.後續改善對策： 因坡面整體覆蓋良好，不適合再進入擾動，且下邊坡已有施設擋土牆及防落石柵，對下邊坡之道路安全提供必要之保護，後續將持續觀察其變化情形。</p>

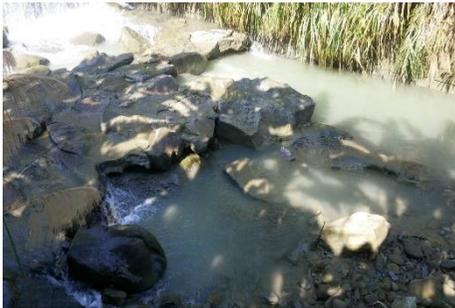
林管處	列管序號	工程名稱	工程構造物種類	外觀檢視	檢測分級	追蹤結果及後續改善對策 (檢討是否涉及工程保固)	檢測情形照片	改善後情形
嘉義	10104SB024	白水溪上下游整治工程	植石	淘空	B3	<p>1.追蹤結果： 因固床工護坦受豪大雨沖刷，導致護坦有部分植石損壞，而主體結構尚稱完好，無保固問題。</p> <p>2.後續改善對策： 為避免設施可能之後續影響固床工等安定性，將進行既有護坦修復，併入 105 年度增辦治山防災相關計畫工程辦理修復，預定 105 年 12 月底前完成修復。</p>

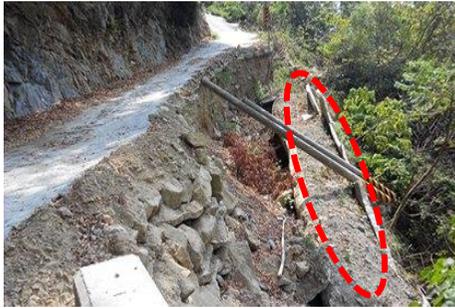
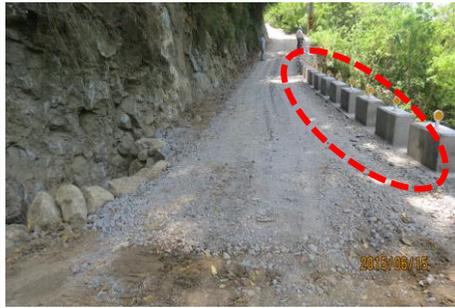
持續追蹤
嘉義	10104SB026	大埔區 15、19、22 林班野溪整治工程	PC 路面修復	裂縫	B3	<p>1.追蹤結果： C 工區因鄰近林班崩塌，導致路基下移，本案既設擋土牆設施，因主體結構尚稱完好，無保固問題。</p> <p>2.後續改善對策 為避免設施因崩塌影響，將進行道路下方改善工程，該工程並已於 104 年「大埔區第 19 林班劍門坑整治工程」竣工。</p>

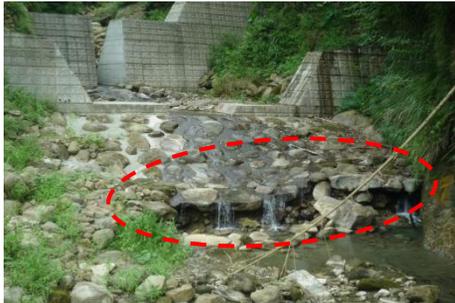
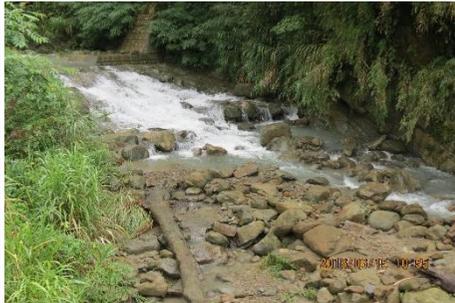
林管處	列管序號	工程名稱	工程構造物種類	外觀檢視	檢測分級	追蹤結果及後續改善對策 (檢討是否涉及工程保固)	檢測情形照片	改善後情形
嘉義	10204SB011	大埔區第53林班野溪治理工程(二)	護坦	淘空	B3	<p>1.追蹤結果： 受颱風豪雨沖刷侵蝕，溪床淤沙坡度變化、造成護坦下方淘空，因主體結構完好。</p> <p>2.後續改善對策： 為避免護坦發生淘空現象將以混凝土修復保護，相關作業併入 105 年度增辦治山防災相關計畫工程辦理修復，預定 105 年 12 月底或 106 年初進場修復。</p>

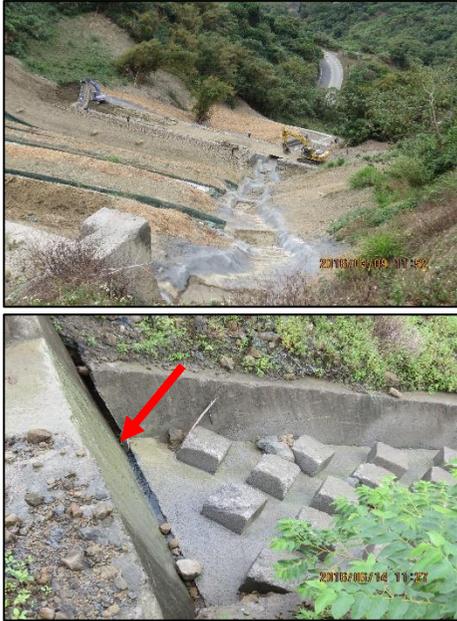
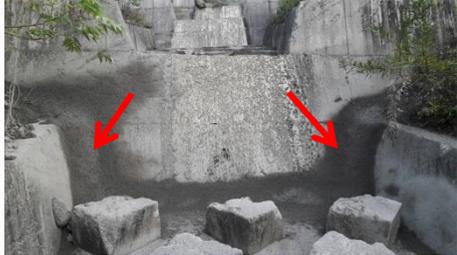
林管處	列管序號	工程名稱	工程構造物種類	外觀檢視	檢測分級	追蹤結果及後續改善對策 (檢討是否涉及工程保固)	檢測情形照片	改善後情形
嘉義	10204SB016	烏山培灶崩塌地處理工程	排水溝渠	位移	B1	<p>1.追蹤結果： 因受豪大雨沖刷侵蝕影響，本件工程崩塌面積原設計為 1.2ha，風災後擴大約為 2.0ha，治理範圍更為寬廣，宥於經費僅就工區範圍調整，無法全面整治而造成排水溝渠產生位移現象，而主體結構尚稱完好，尚於保固期間。</p> <p>2.後續改善對策： 為避免坡面崩塌面積繼續擴大，已於 103~105 年賡續辦理後續整治工程，並已完工，該排水溝渠以拍漿溝銜接導流，下方並有施設固床工等結構物穩定坡趾，經觀察位移現象已無擴大現象，裂縫處並已改善完成。</p>
