新店溪上游流域國有林  
崩塌地變遷調查及治理成效評估  
(107-108 年)  
成果報告

主辦機關：行政院農業委員會林務局

執行單位：國立臺灣大學

中 華 民 國 1 0 8 年 1 2 月

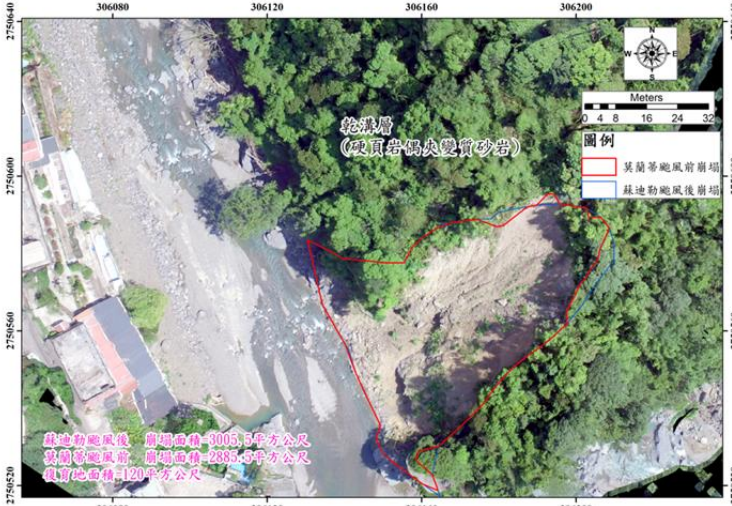
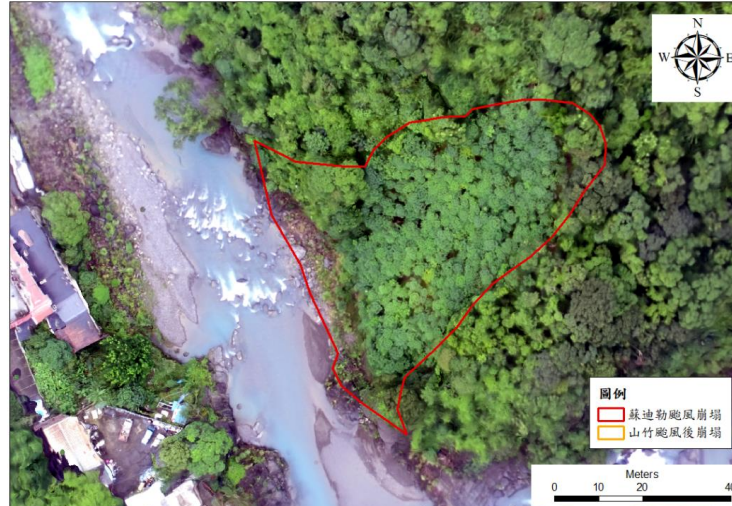
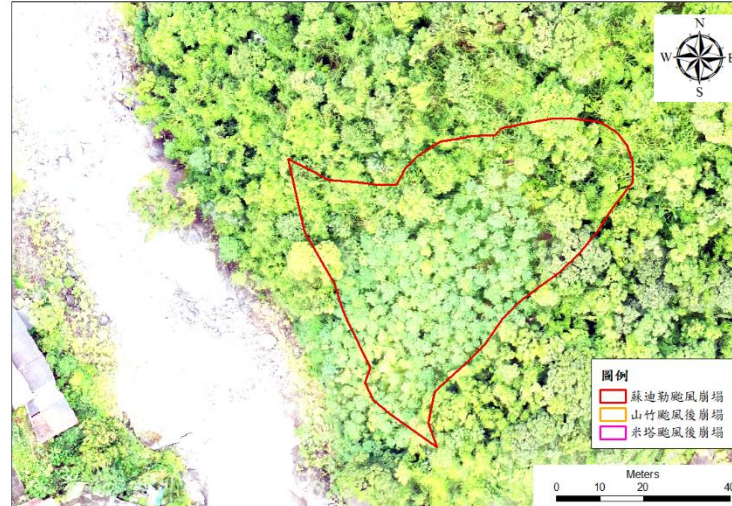
| 編號/名稱 | | 正射影像崩塌地判釋結果 | | | | |
|---|---|---|---|---|---|---|
| | 2016/8/4 | 蘇迪勒颱風後 | 0.30 | 乾溝層 | 硬頁岩或板岩夾<br>薄至厚層泥質粉<br>砂岩 | <ol style="list-style-type: none"><li>位於桶後溪右岸，蘇迪勒颱風後崩塌大於 0.3 公頃，崩塌寬度約 30m、高度約 55m 崩塌深度約 2.5m，崩塌類型屬岩屑崩滑，河岸破趾處已岩盤出露。</li><li>新竹林管處於 106 年執行「烏來區 2 林班崩塌地處理 1 期工程」，以人工整坡、自由樑框護坡植生及坡面排水治理，現已完成整治。</li><li>於 107 年 10 月的拍攝成果顯示坡面已完全復育，108 年拍攝結果顯示坡面穩定並佈滿灌木植物，復育情況良好</li></ol> |

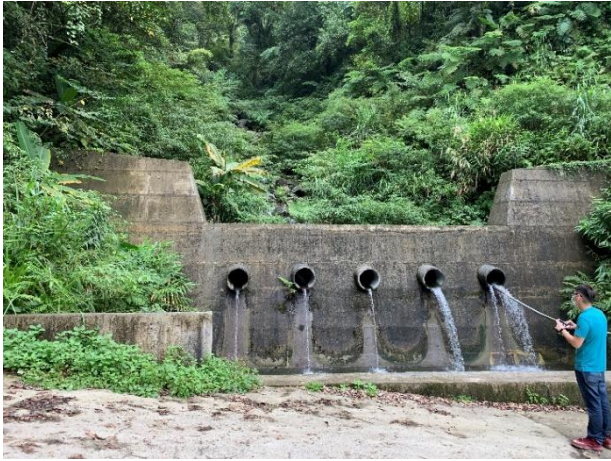
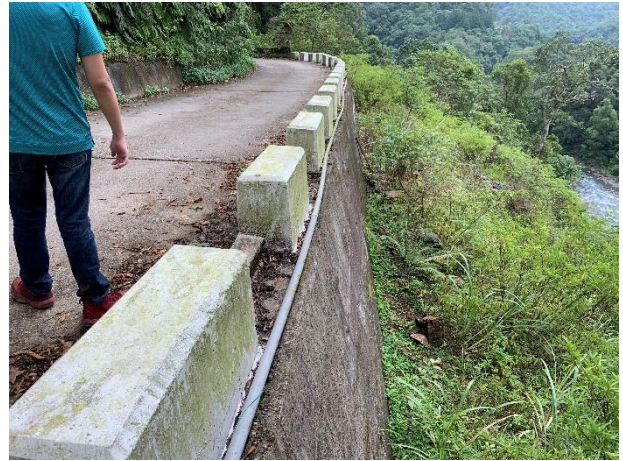
**圖5-6 桶後、內洞林道蘇迪勒颱風沿線坍方清除及道路維修工程**

工程治理說明：104 年因蘇迪勒颱風時造成蝕溝土石流沖毀路面，目前野溪處已設有防砂壩及過路涵管，並在道路下邊坡設置擋牆。防砂壩上游已淤滿砂達到穩定河岸效果，道路及擋土牆結構完整無裂隙。
