# 大發石礦股份有限公司扒里份礦場基地山崩與地滑地質敏感區 基地地質調查及地質安全評估

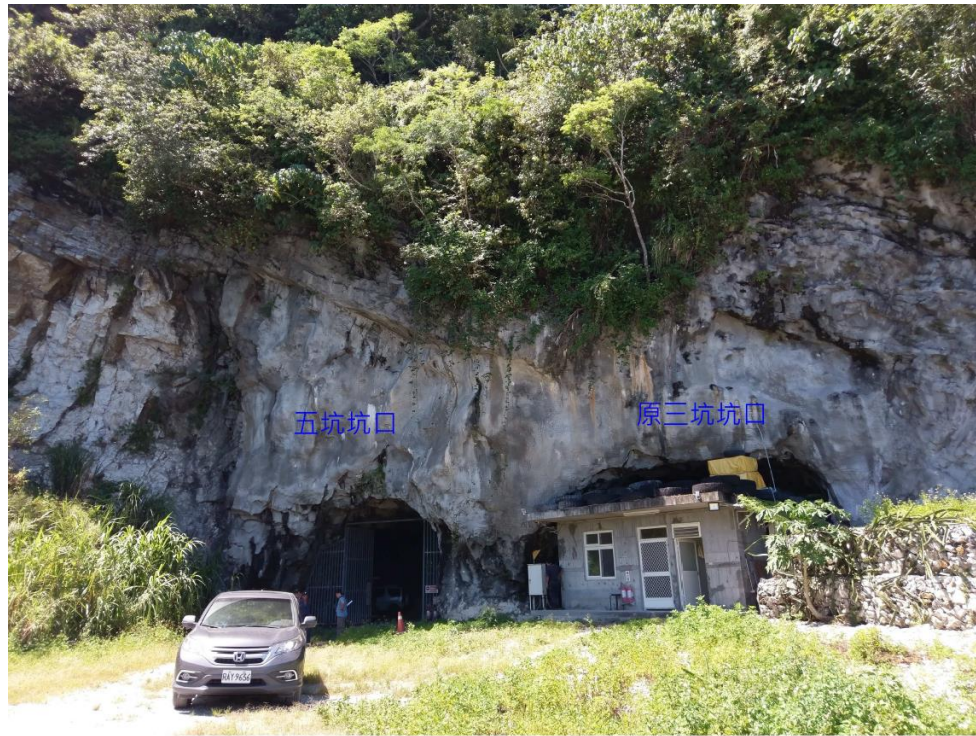
照片一現在儲礦場上方邊坡之採礦場已開採完畢，不再進行露天開挖，而儲礦場現況三坑坑口已興建一警衛室加以封堵，日後地下開採的坑口僅留存五坑坑口情形。

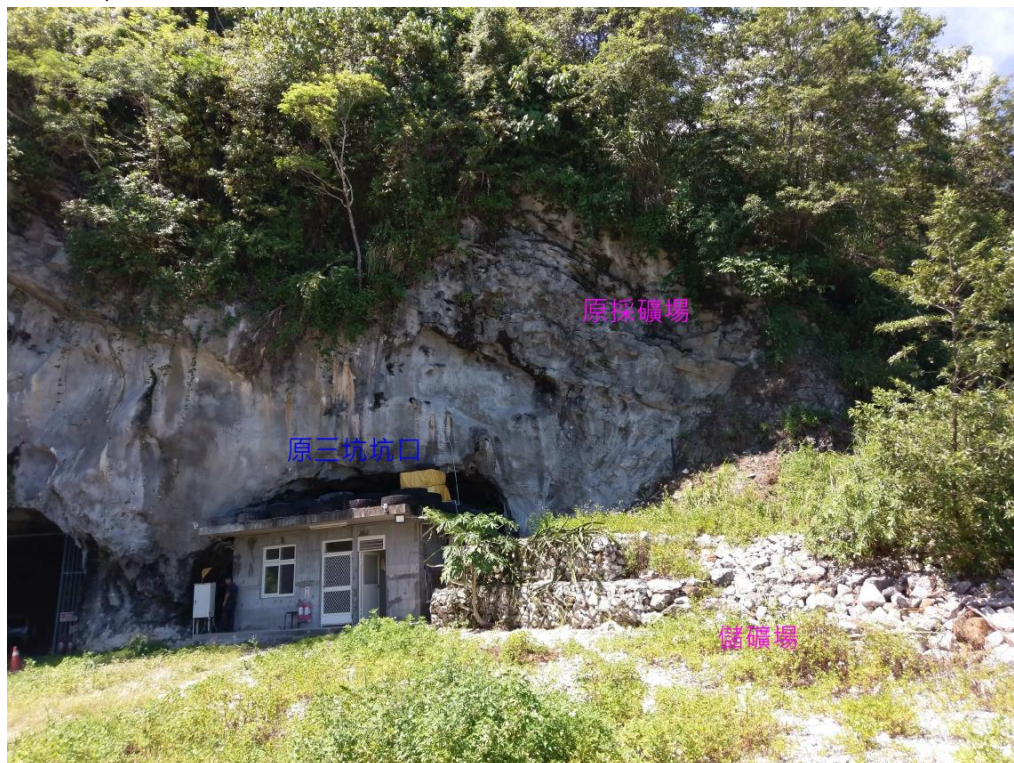
照片二 三坑洞口儲礦場及上方邊坡之採礦場現況情形。

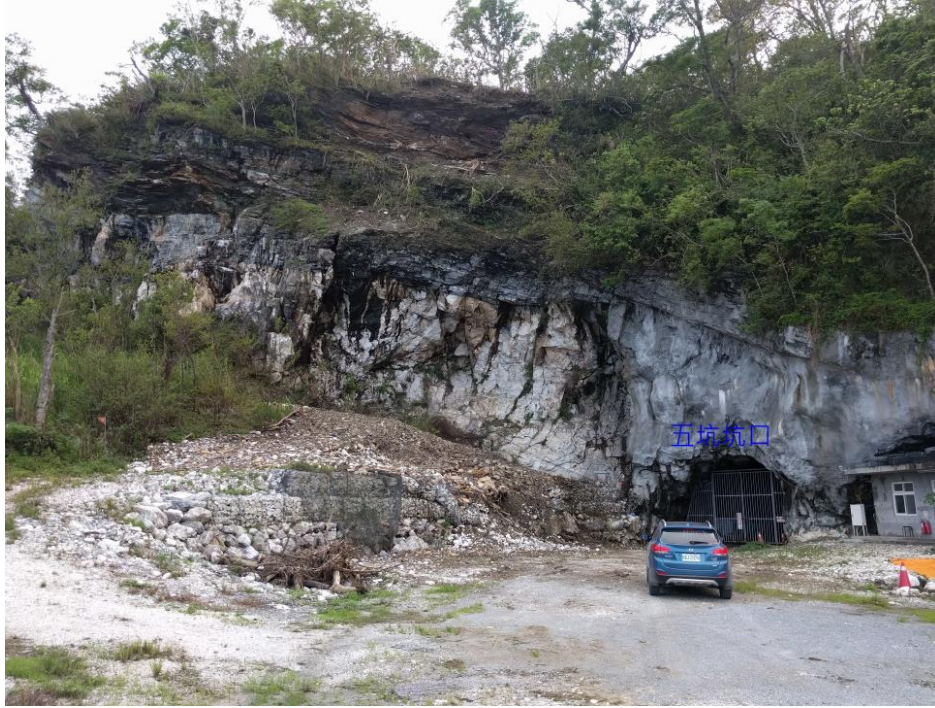
照片三日後地下開採的坑口僅留存五坑坑口，原五坑坑口之堆積層已往西南側堆置，五坑坑口之西南側已不在本次續租用地範圍

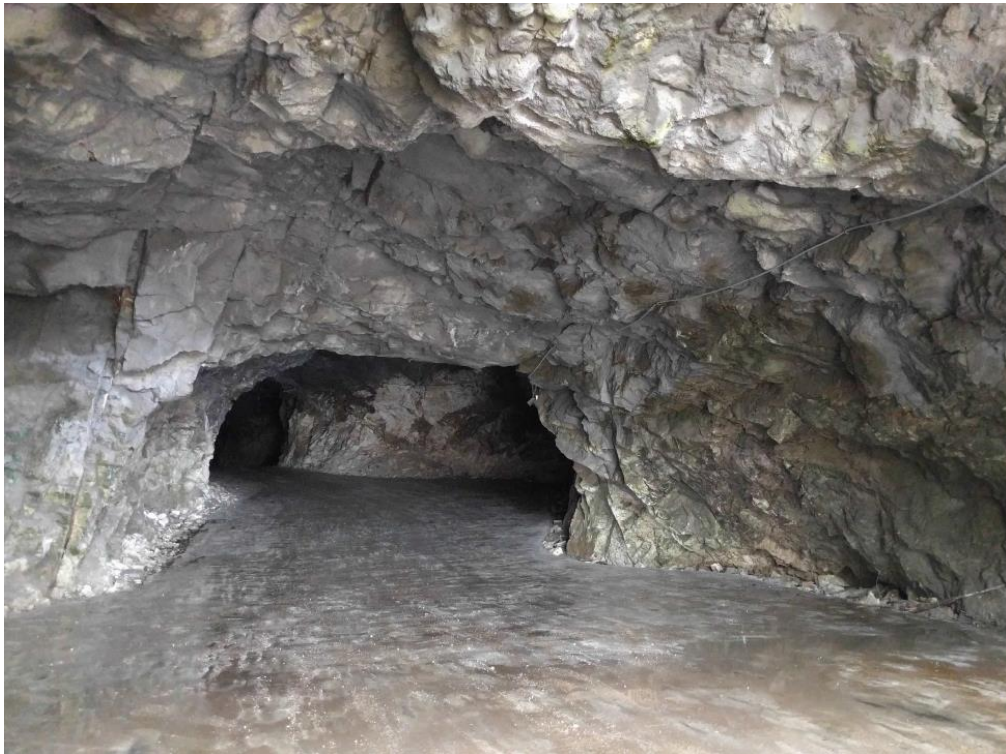
照片四 五坑地下開採現況

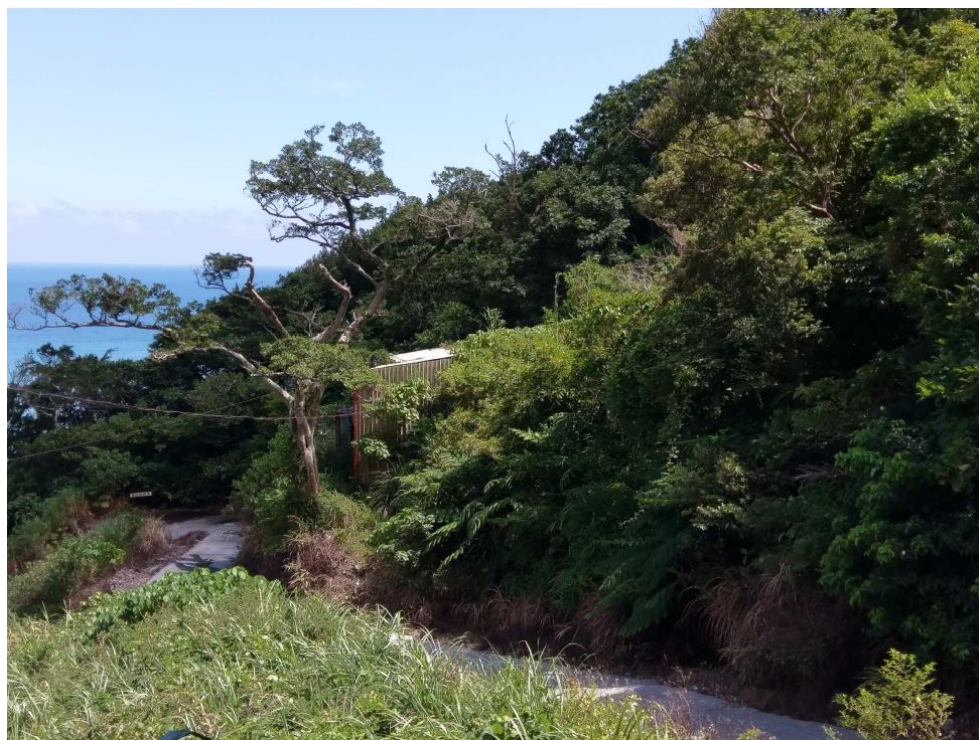
照片五 火藥庫(3)用地之房舍已破損不再使用情形

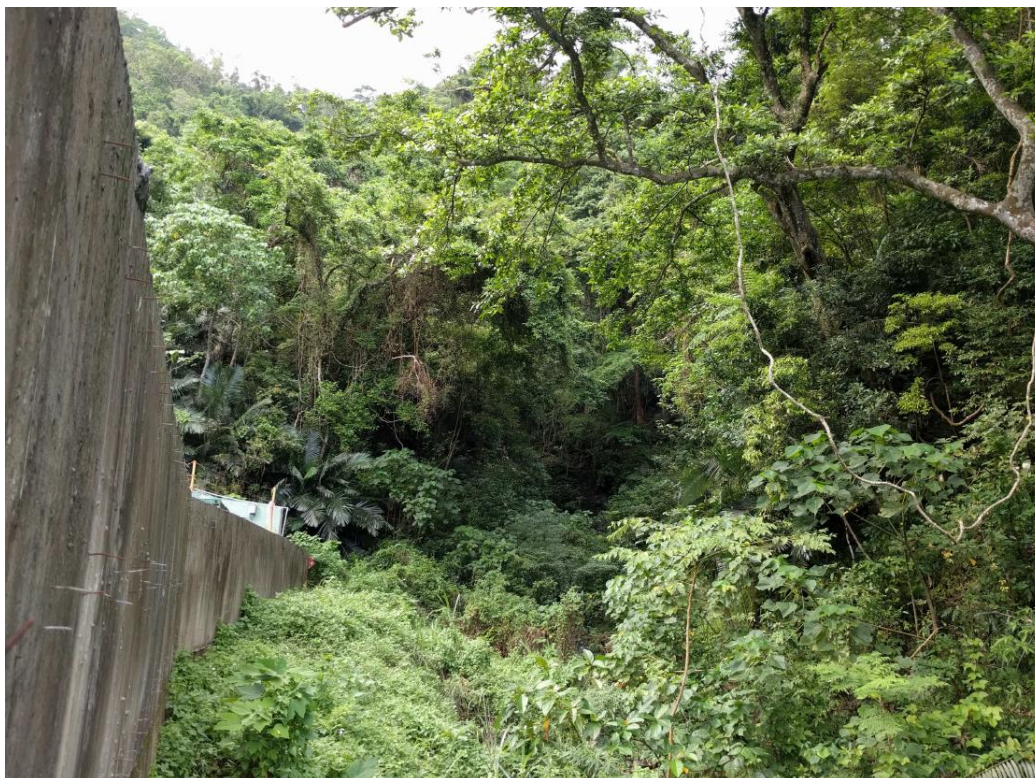
照片六 火藥庫(二)基地東北岸鄰溝谷處已興築有一道防洪牆情形

而由基地訪查結果，台9線150K+900旁礦場聯外道路出入口，2013年7月間受蘇拉颱風豪大雨及野溪土石滑落影響，造成路基毀損，同時導致現有火藥庫(2)外圍部分構造遭土石淹埋。為免日後因天災造成火藥庫設施毀損影響爆炸物存放安全之可能，遂於白雲石礦場地下坑室內興建坑道式火藥庫。目前於火藥庫(二)基地東北岸鄰溝谷處已興築有一道防洪牆(如照片六所示)，而火藥庫西南側鄰道路之溝谷亦有加高堤岸防護情形(如照片七所示)。

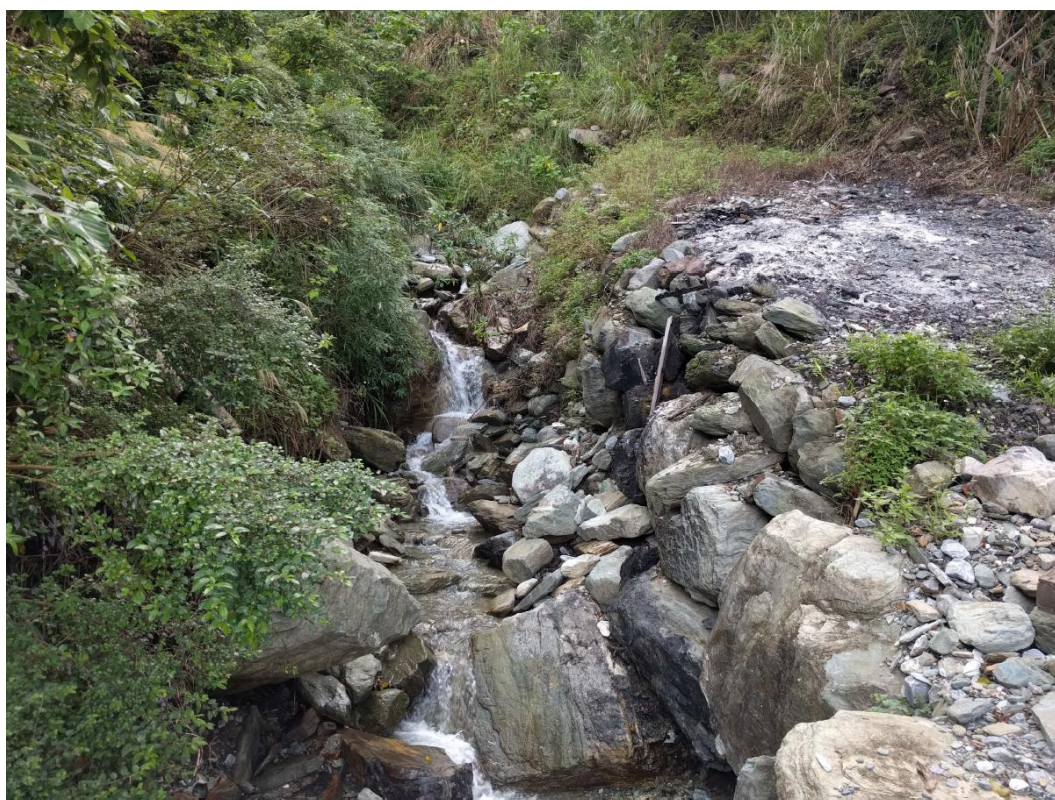
照片七 火藥庫西南側溝谷有加高堤岸避免溢流防護情形

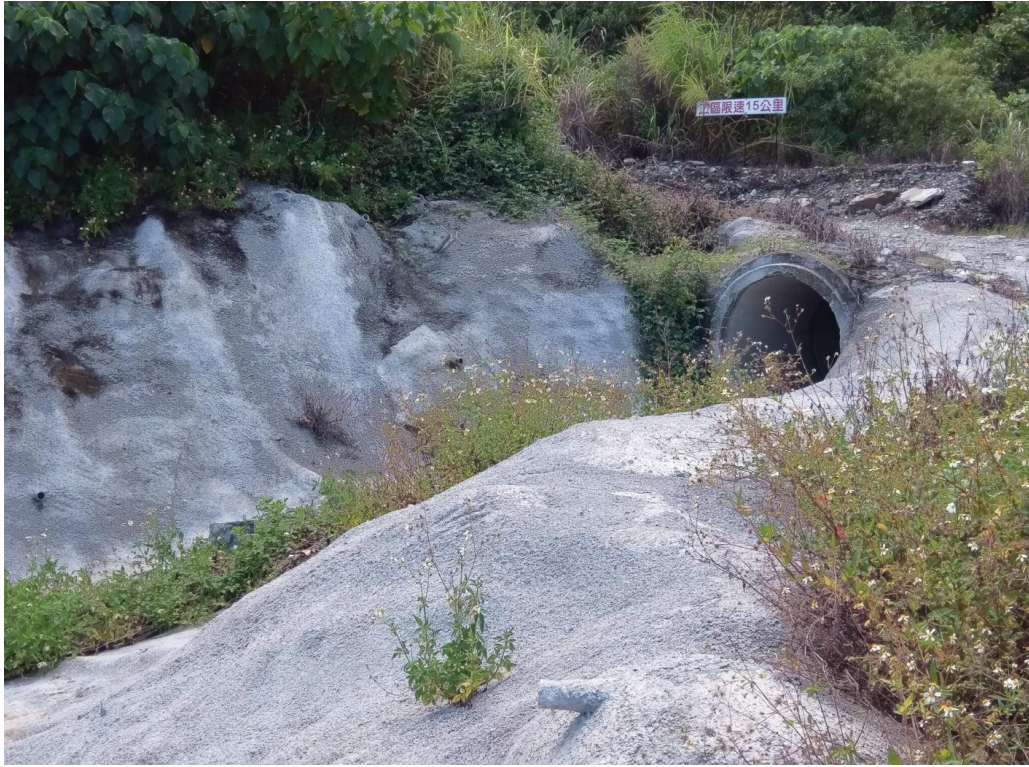
照片八 溝谷匯流下游處坡面噴漿防護情形一

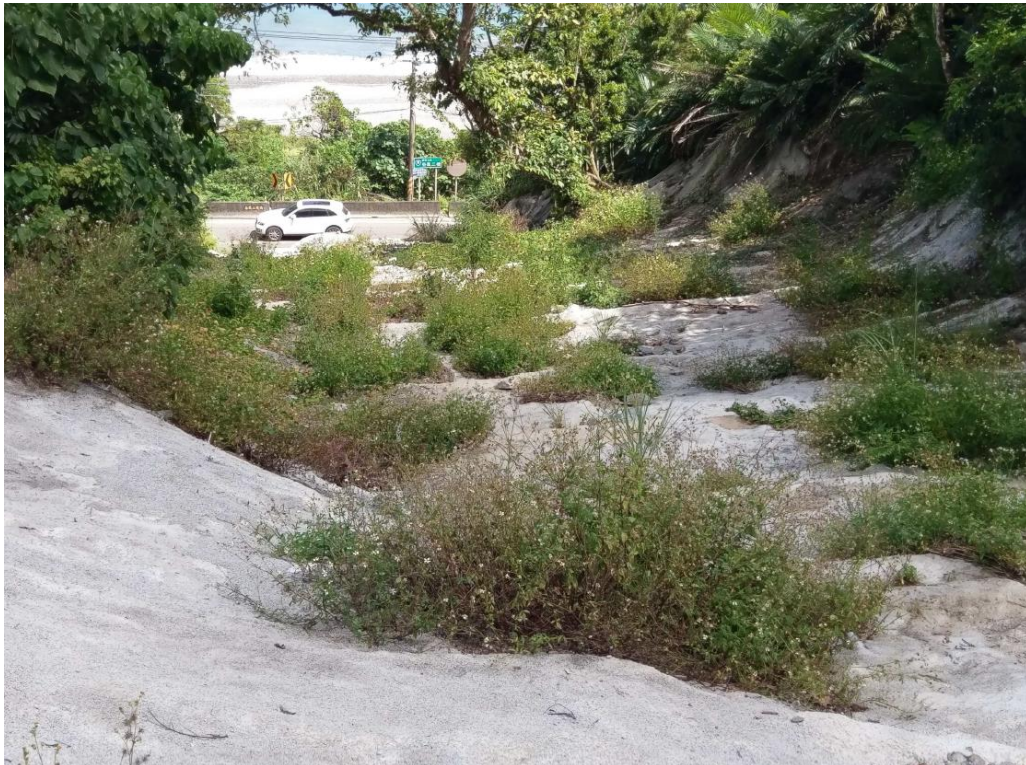
照片九 溝谷匯流下游處坡面噴漿防護情形二

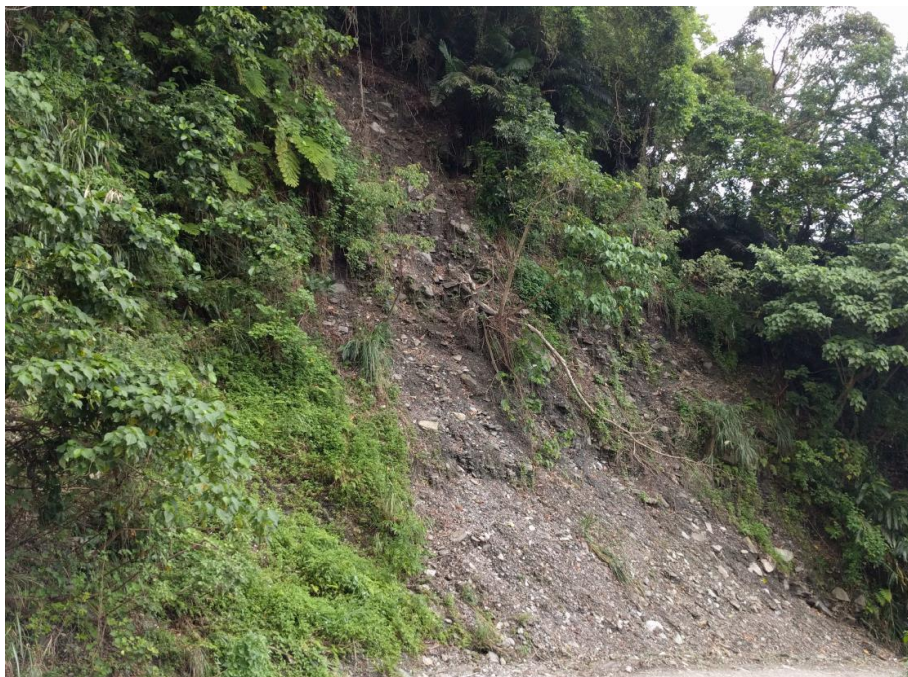
照片十 礦區東北側下邊坡火藥庫下游區域有深厚的崩積層情形

而由現場勘察結果，礦區東北側下邊坡火藥庫設施下游區域臨蘇花公路處有深厚的崩積層(如照片十)，其未有層理及節理等岩體構造，研判本基地東北側下邊坡區域邊坡之破壞模式應以崩積層中的圓弧形破壞及岩屑崩滑為主。

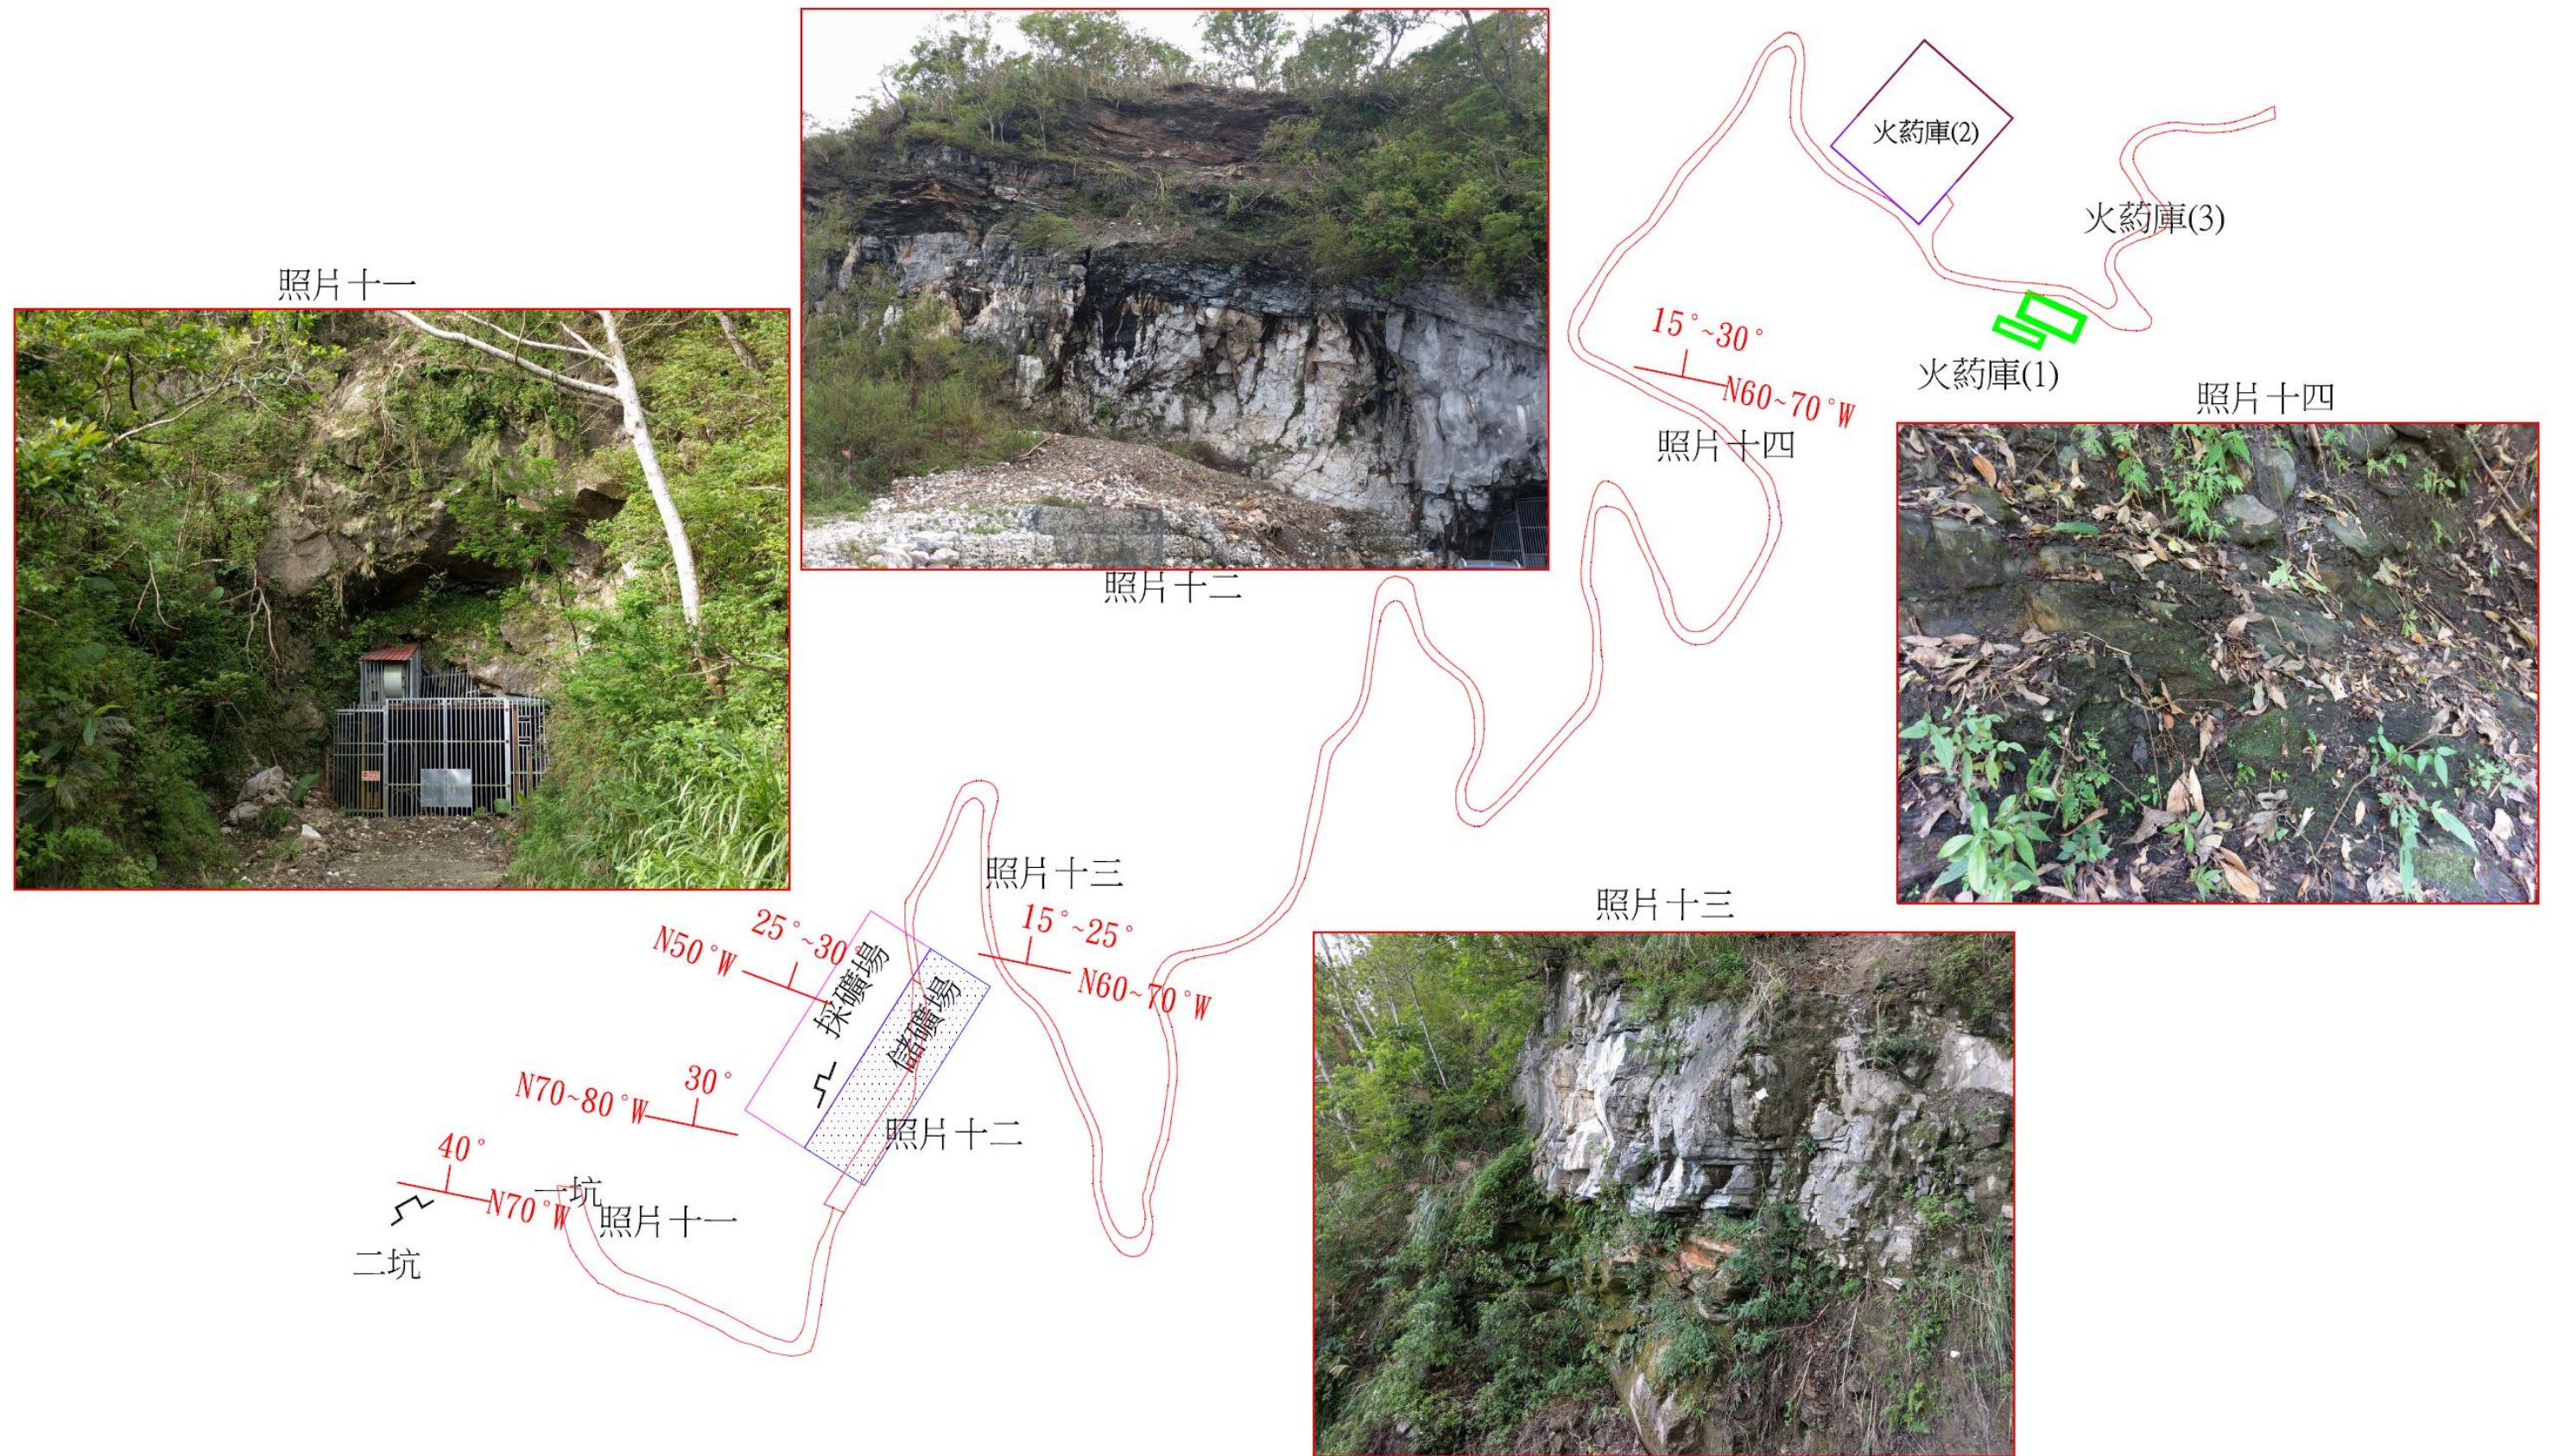
圖2.11 岩層露頭量測照片及量測位置圖

由現場岩層露頭量測結果，礦區範圍岩層層面(片理面)位態約為  $N50^{\circ}\sim 80^{\circ}W / 15^{\circ}\sim 40^{\circ}NE$ 。岩體中另有四組不連續面(節理面)，其位態分別為  $N35^{\circ}\sim 50^{\circ}E / 75^{\circ}SE^{\circ}\sim 70^{\circ}NW$ ， $N70^{\circ}W\sim N70^{\circ}E / 70^{\circ}\sim 75^{\circ}S$ ， $N30^{\circ}\sim 50^{\circ}W / 70^{\circ}SW$ ， $N20^{\circ}\sim 40^{\circ}W / 15^{\circ}\sim 20^{\circ}NE$ 。岩層露頭量測照片(照片十一~十四)及量測位置如圖2.11所示。

由所附區域地質圖(圖 2.8，轉錄自中央地質調查所，集水區地形及地質資料庫流域調查成果網站)，本礦區租借範圍中之順向坡地形(邊坡走向約為北西向，向東北傾之地形)，僅位於卡車路東北側靠近火藥庫基地之部份路段，及卡車路西南側靠近儲礦場、採礦場之部份路段而重疊山崩及地滑地質敏感區。由現場勘察結果，而卡車路西南側靠近儲礦場、採礦場之路段亦可見岩層裸露(如照片十三)，研判主要邊坡破壞模式如同儲礦場、採礦場區域應以岩塊之楔形破壞或土岩層間之土層滑落為主。

建議卡車路設置排水側溝將地表水排除，良好之排水可降低邊坡之水壓力使其穩定度增加，並可避免地表水漫流嚴重侵蝕坡面。

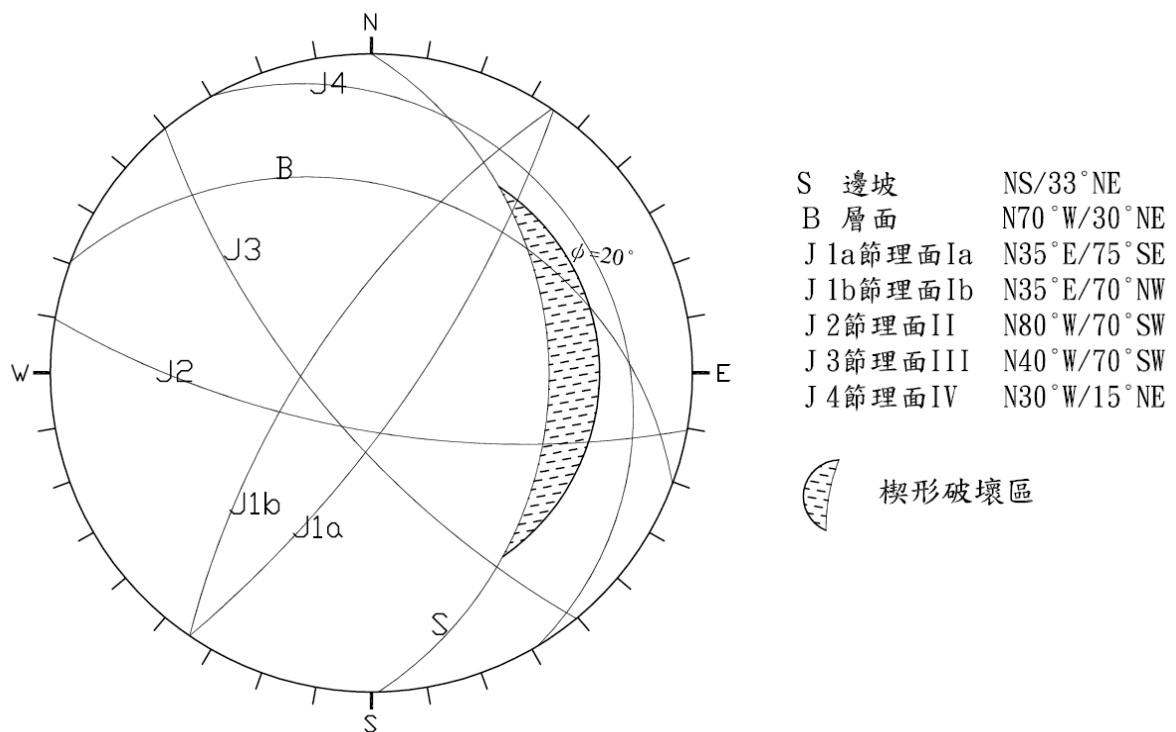
圖3.1 岩石邊坡破壞機制分析圖

由邊坡破壞機制分析圖(圖3.1)，邊坡坡向對岩層層面位態而言，約為直向坡，故不致沿岩層層面產生順向平面破壞，此邊坡亦不致沿層面及節理間交切的岩塊產生楔形破壞的潛能。但若局部邊坡坡度大於 $35^{\circ}$ ，則有沿層面與節理I交切之楔形岩塊產生楔形破壞的潛能。

本礦場主要重疊山崩及地滑地質敏感區之區域為西南側之儲礦場、採礦場，西南側採礦場及儲礦場上邊坡區域目前岩層裸露，由邊坡破壞機制分析圖(圖3.1)，邊坡坡向對岩層層面位態而言，約為直向坡，故不致沿岩層層面產生順向平面破壞，此邊坡亦不致沿層面及節理間交切的岩塊產生楔形破壞的潛能。但若區局部邊坡坡度大於 $35^{\circ}$ ，則有沿層面與節理I交切之楔形岩塊產生楔形破壞的潛能。。

建議邊坡應特別注意邊坡保護及排水措施，避免地表水加速滲入岩體中，可降低岩塊產生楔形破壞的潛能。另邊坡保護能有效的減輕坡面之侵蝕及防止岩面之風化；排水系統則可適當疏導地表水，減輕地表侵蝕，疏解地下水降低水壓。
