九九峰自然保留區
地質地形調查及監測（2/3）

委託機關：行政院農業委員會林務局南投林區管理處

執行機關：臺灣大學地理環境資源學系

中華民國 97 年 12 月

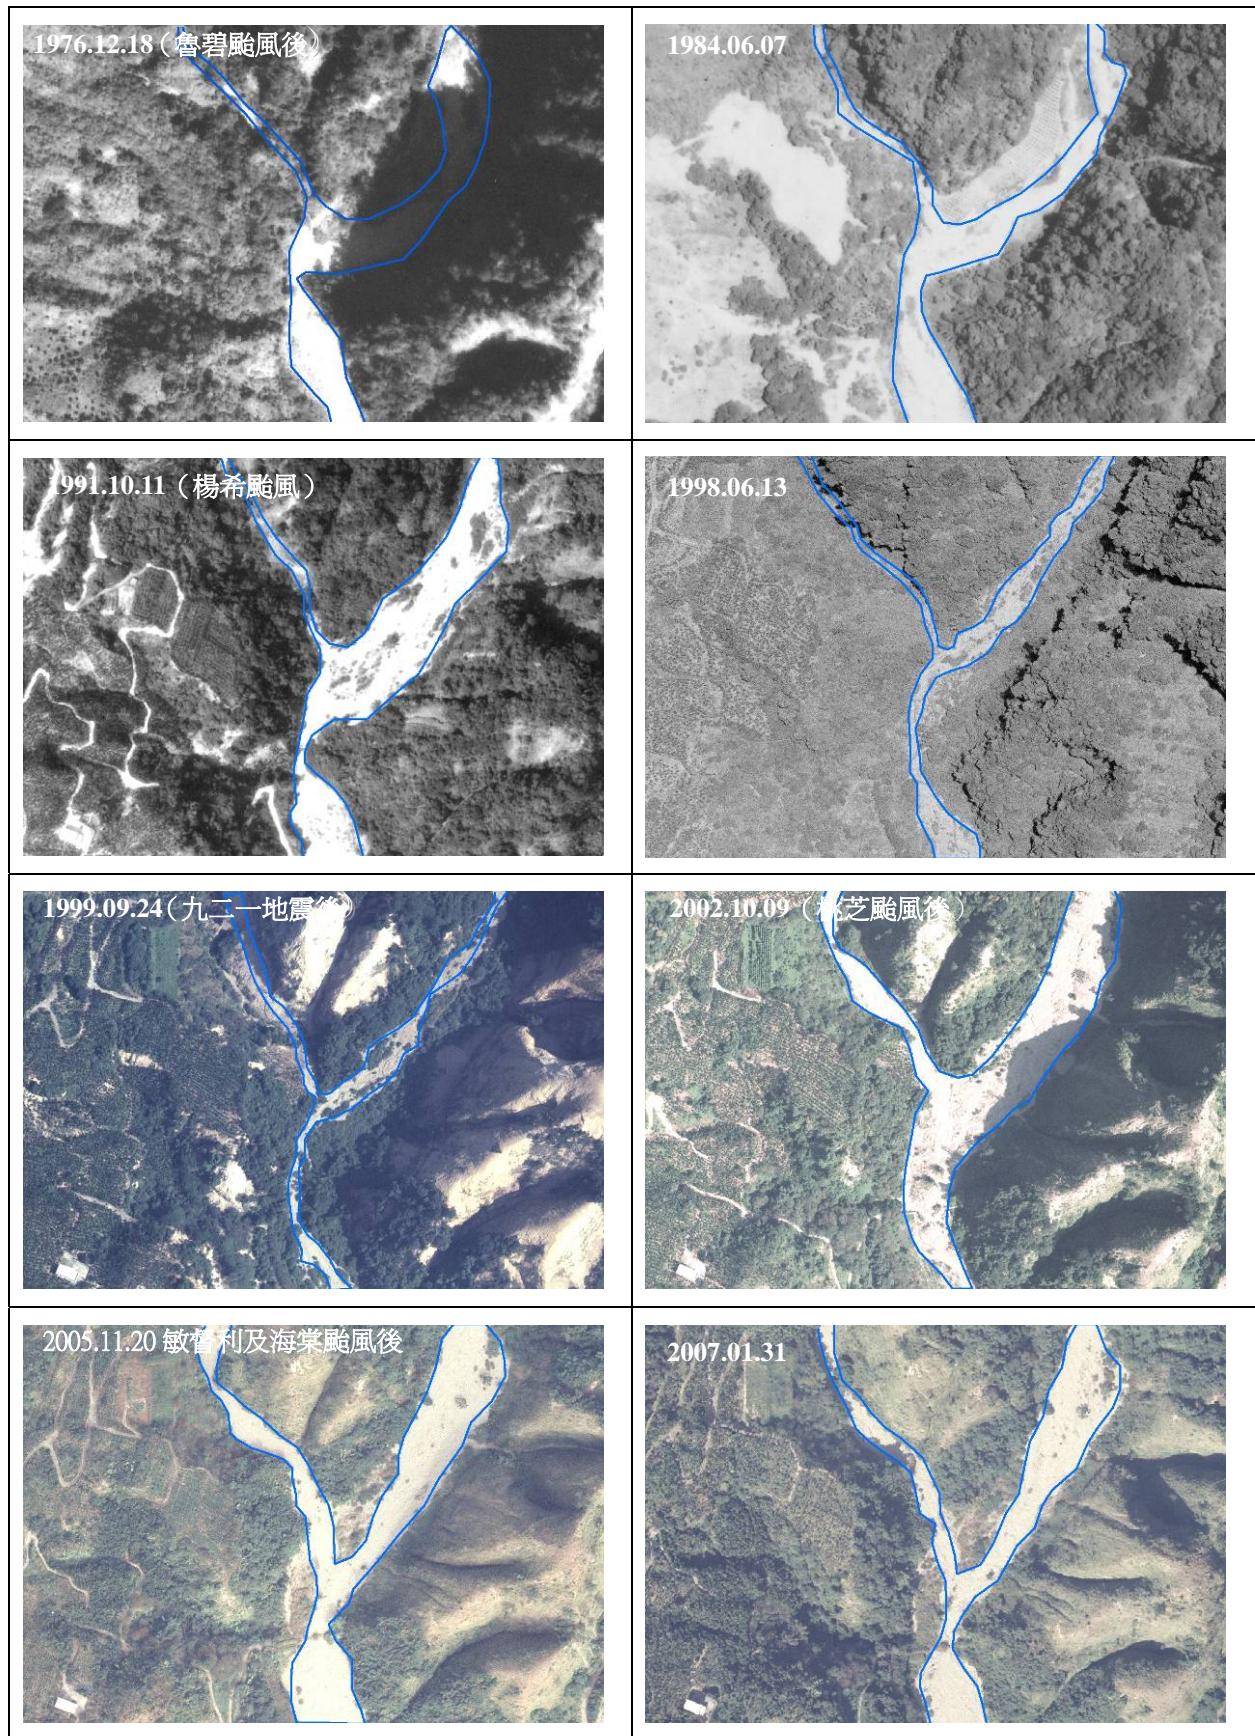
圖 38 第 1 區歷年航照影像圖（藍色框線為裸露的溪床位置）

第 1 區（圖 38）位於乾溪的上游，1976 年魯碧颱風(1996.6)帶來單日最大降雨量 242 公釐，從影像中可以看到裸露的溪床中堆積大量的土石，以及幾處小規模之崩塌地；至 1984 年變化不大，之前發生的崩塌地已植生復育；1991 年歷經楊希颱風(1990.8)帶來 372 公釐之單日最大降雨，裸露的溪床上土石堆積更加明顯。至 1998 年為本區植生最為茂密的時期，原本的溪床也被植生所覆蓋。1999 年九二一大地震後，東側的山頭大部分皆形成大規模之崩塌地，但裸露的溪床上並沒有明顯的土石堆積；至 2002 年為桃芝颱風(2001.7)後影像，原本在裸露的溪床旁的植生，已被土石掩蓋，在上游西側裸露的溪床相較於過去有明顯加寬的現象。2005 年受到敏督利及海棠颱風的侵襲，但在本區看不到明顯的崩塌及變化，顯示本區已趨於穩定，且植生復育良好；2007 年地形變化不大，植生則更為茂密。

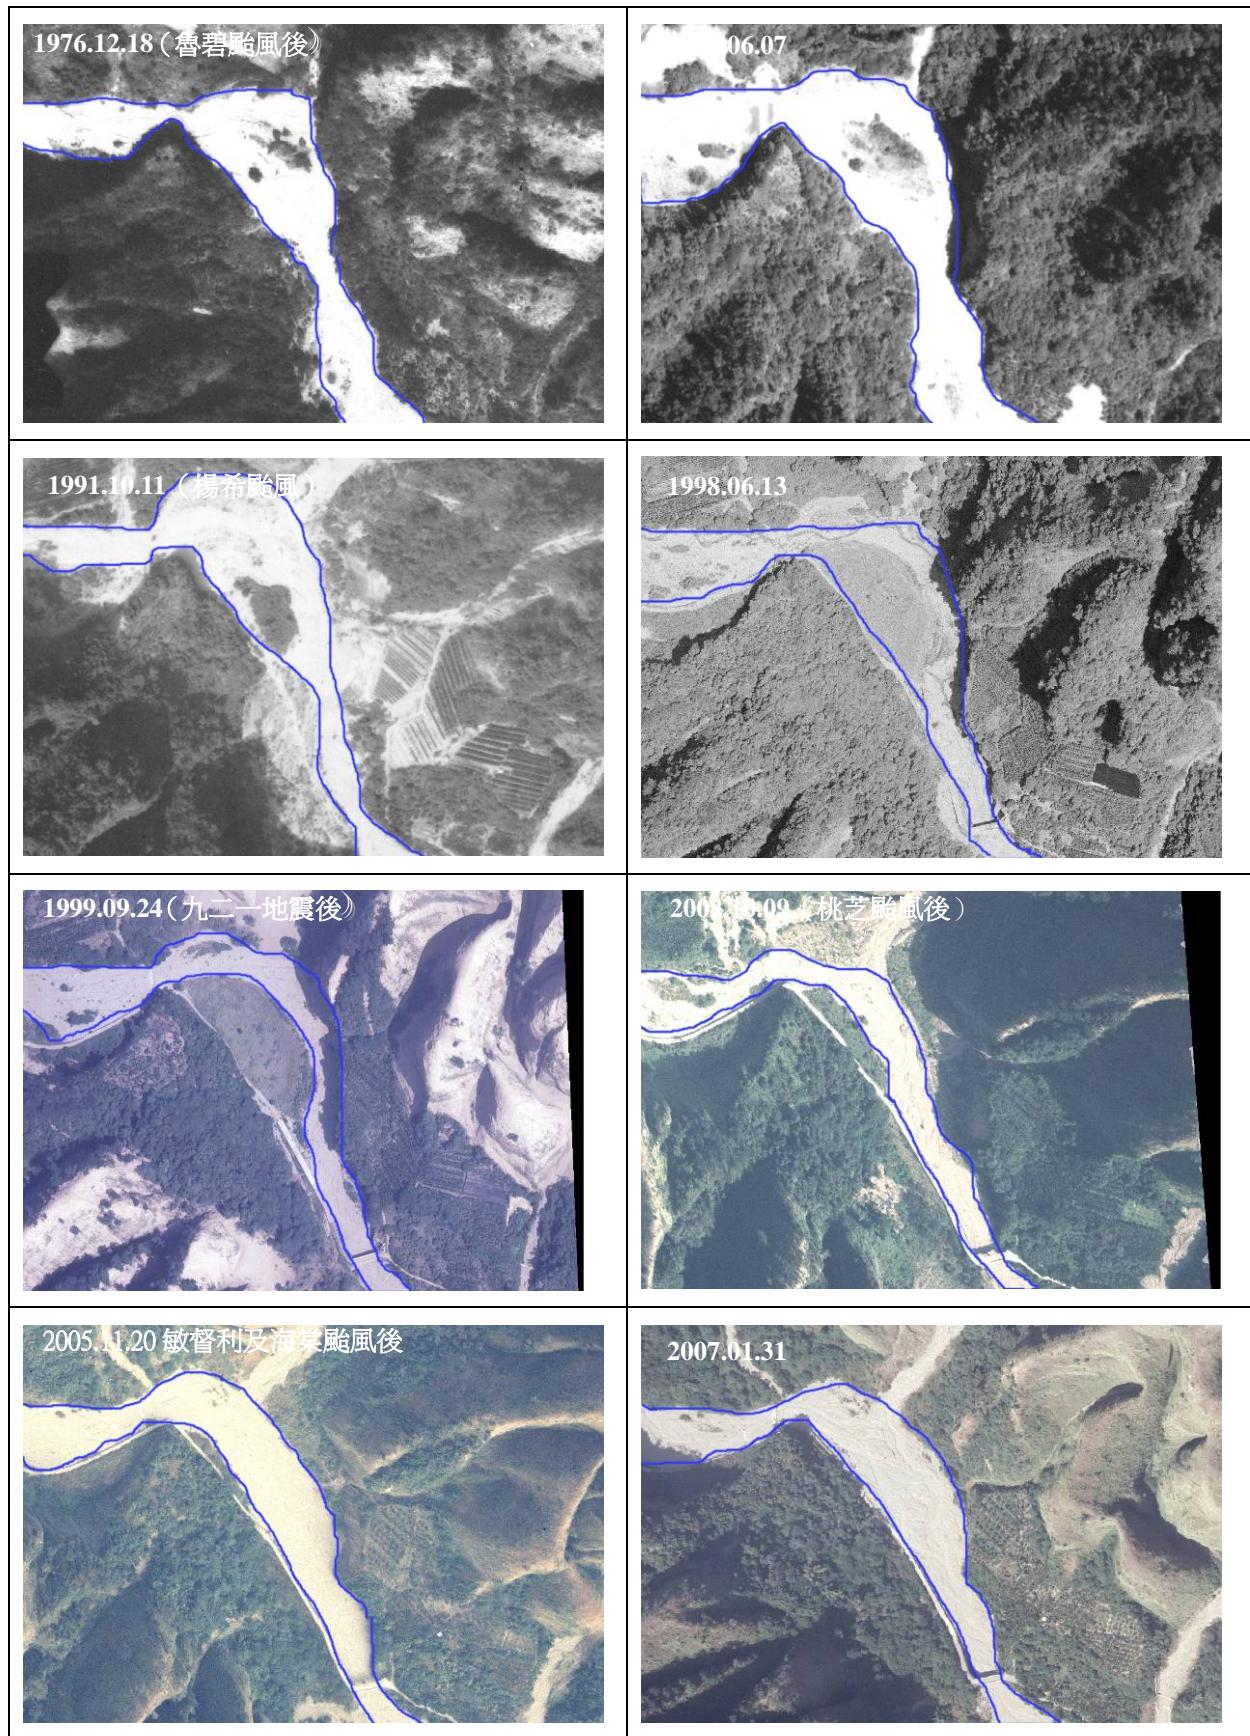
圖 39 第 2 區歷年航照影像圖（藍色框線為裸露的溪床位置）

第 2 區（圖 39）位於乾溪的中游，1976 年魯碧颱風可明顯看到東側山頭幾處崩塌地，在裸露的溪床上有堆積相當多的土石；至 1984 年變化不大，之前發生的崩塌地已大部分復育；1991 年在裸露的溪床東岸被開發成農地，受到楊希颱風的影響，東岸沿沖蝕溝崩落，可看到農地受到土石破壞的情形；至 1998 年本區已看不出受到颱風災害的情形；1999 年九二一大地震後，可明顯看出山頭已光禿禿一片，但裸露的溪床兩旁較平緩地區受到影響並不大；2002 年在桃芝颱風後影像上，可看到裸露的溪床上土石堆積更加明顯，原本在裸露的溪床上的植生已消失一大半，但山頭的植生有逐漸復育的現象；2005 年至 2007 年影像中看不出明顯的變化，顯示本區以趨於穩定。

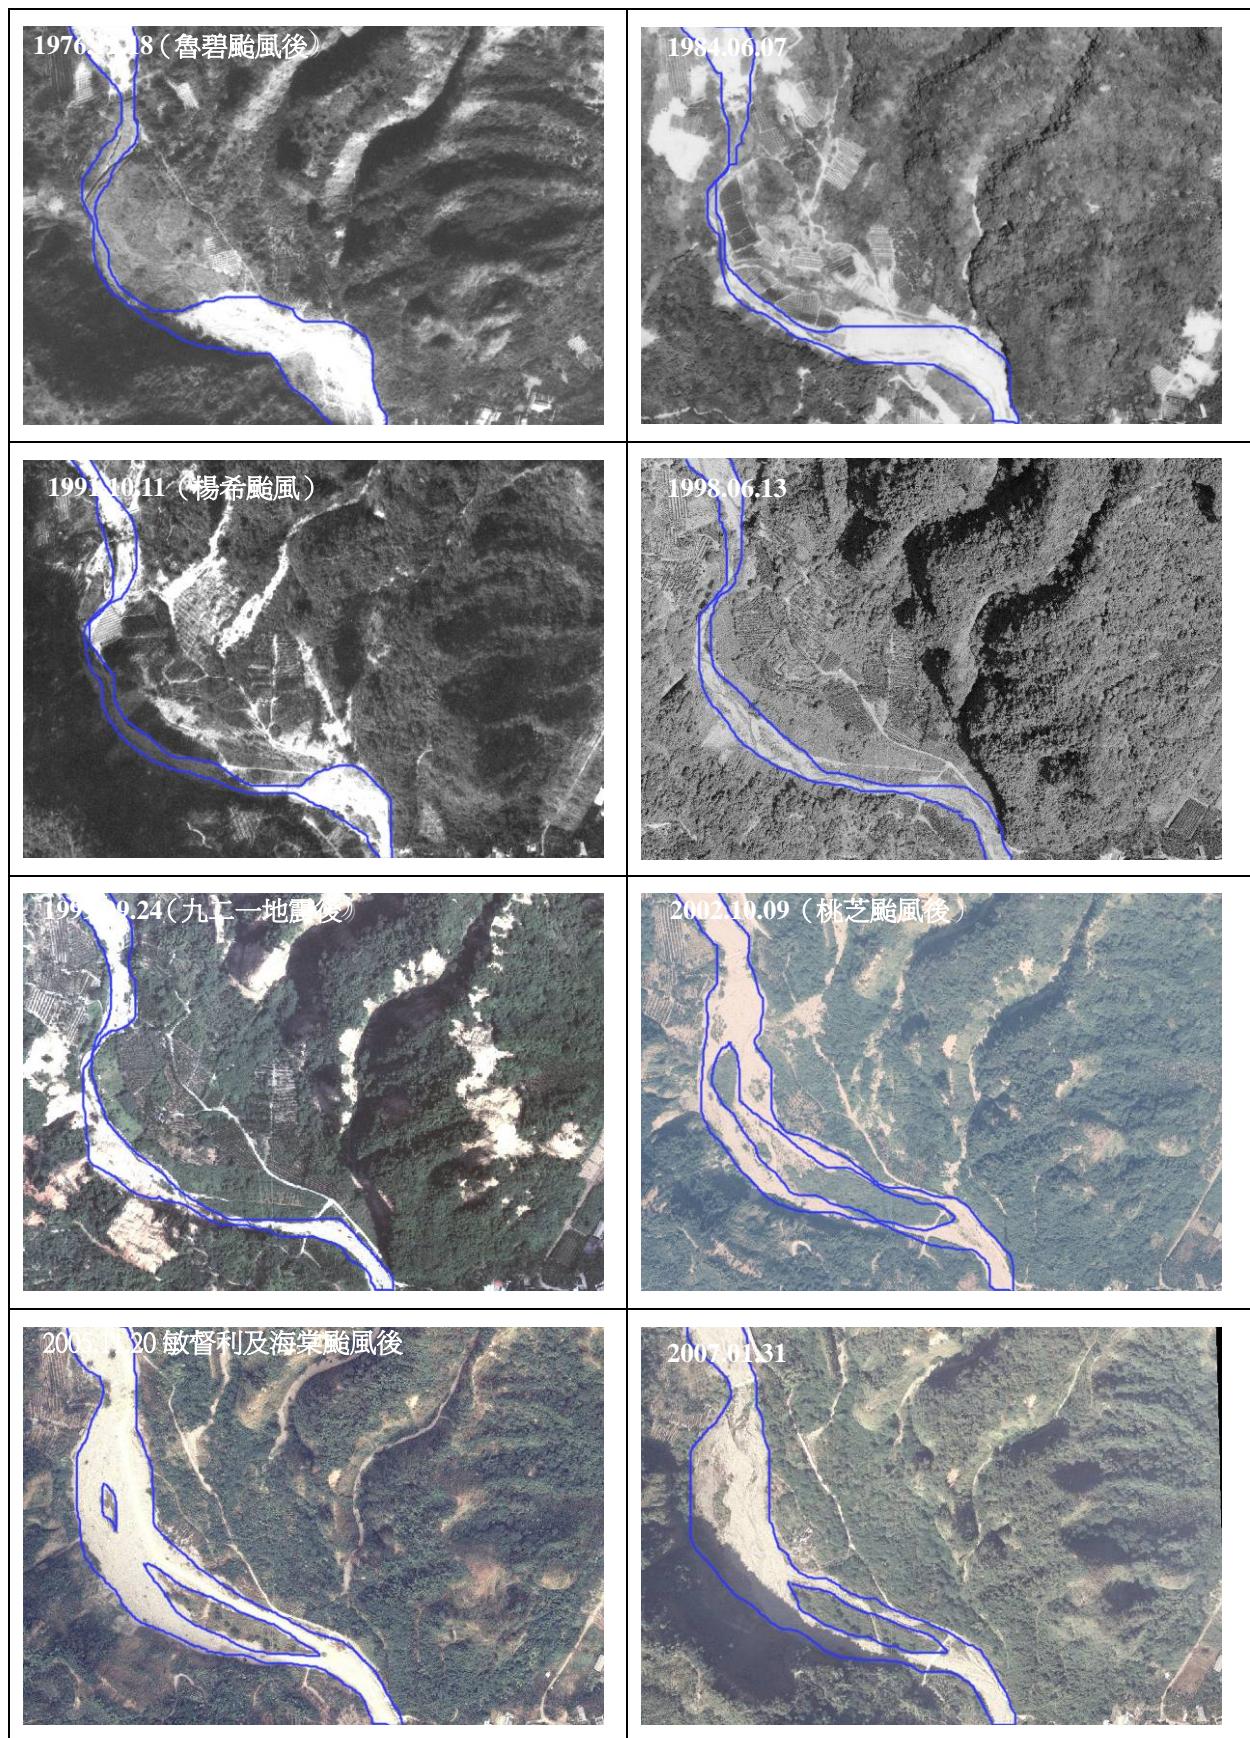
圖 40 第 3 區歷年航照影像圖（藍色框線為裸露的溪床位置）

第 3 區（圖 40）位於乾溪的下游，1976 年在影像中裸露的溪床中段開發為農地，當年度受到魯碧颱風的影響，可以在稜線上看到幾處崩塌地，裸露的溪床上有許多土石堆積；至 1984 年崩塌地較為穩定，大部分已長出植生，裸露的溪床中段的農地則開發更為明顯；1991 年在東北側的沖蝕溝有土石崩落的現象，主要受到楊西颱風的影響，使得部分農地受到破壞。1998 年大部分植生都已恢復，且較先前更為茂密，裸露的溪床上有許多被植生所覆蓋。1999 年九二一大地震後，本區的崩塌及裸露的溪床上的土石相較於中上游來的少；2002 年裸露的溪床中段大部分的農地都被桃芝颱風將上游所帶來的土石給沖毀，但崩塌地並沒有比地震來的多；2005 年由颱風帶來的土石持續在此地堆積，使得裸露的溪床持續再加寬；至 2007 年則變化不大植生持續在復育中。

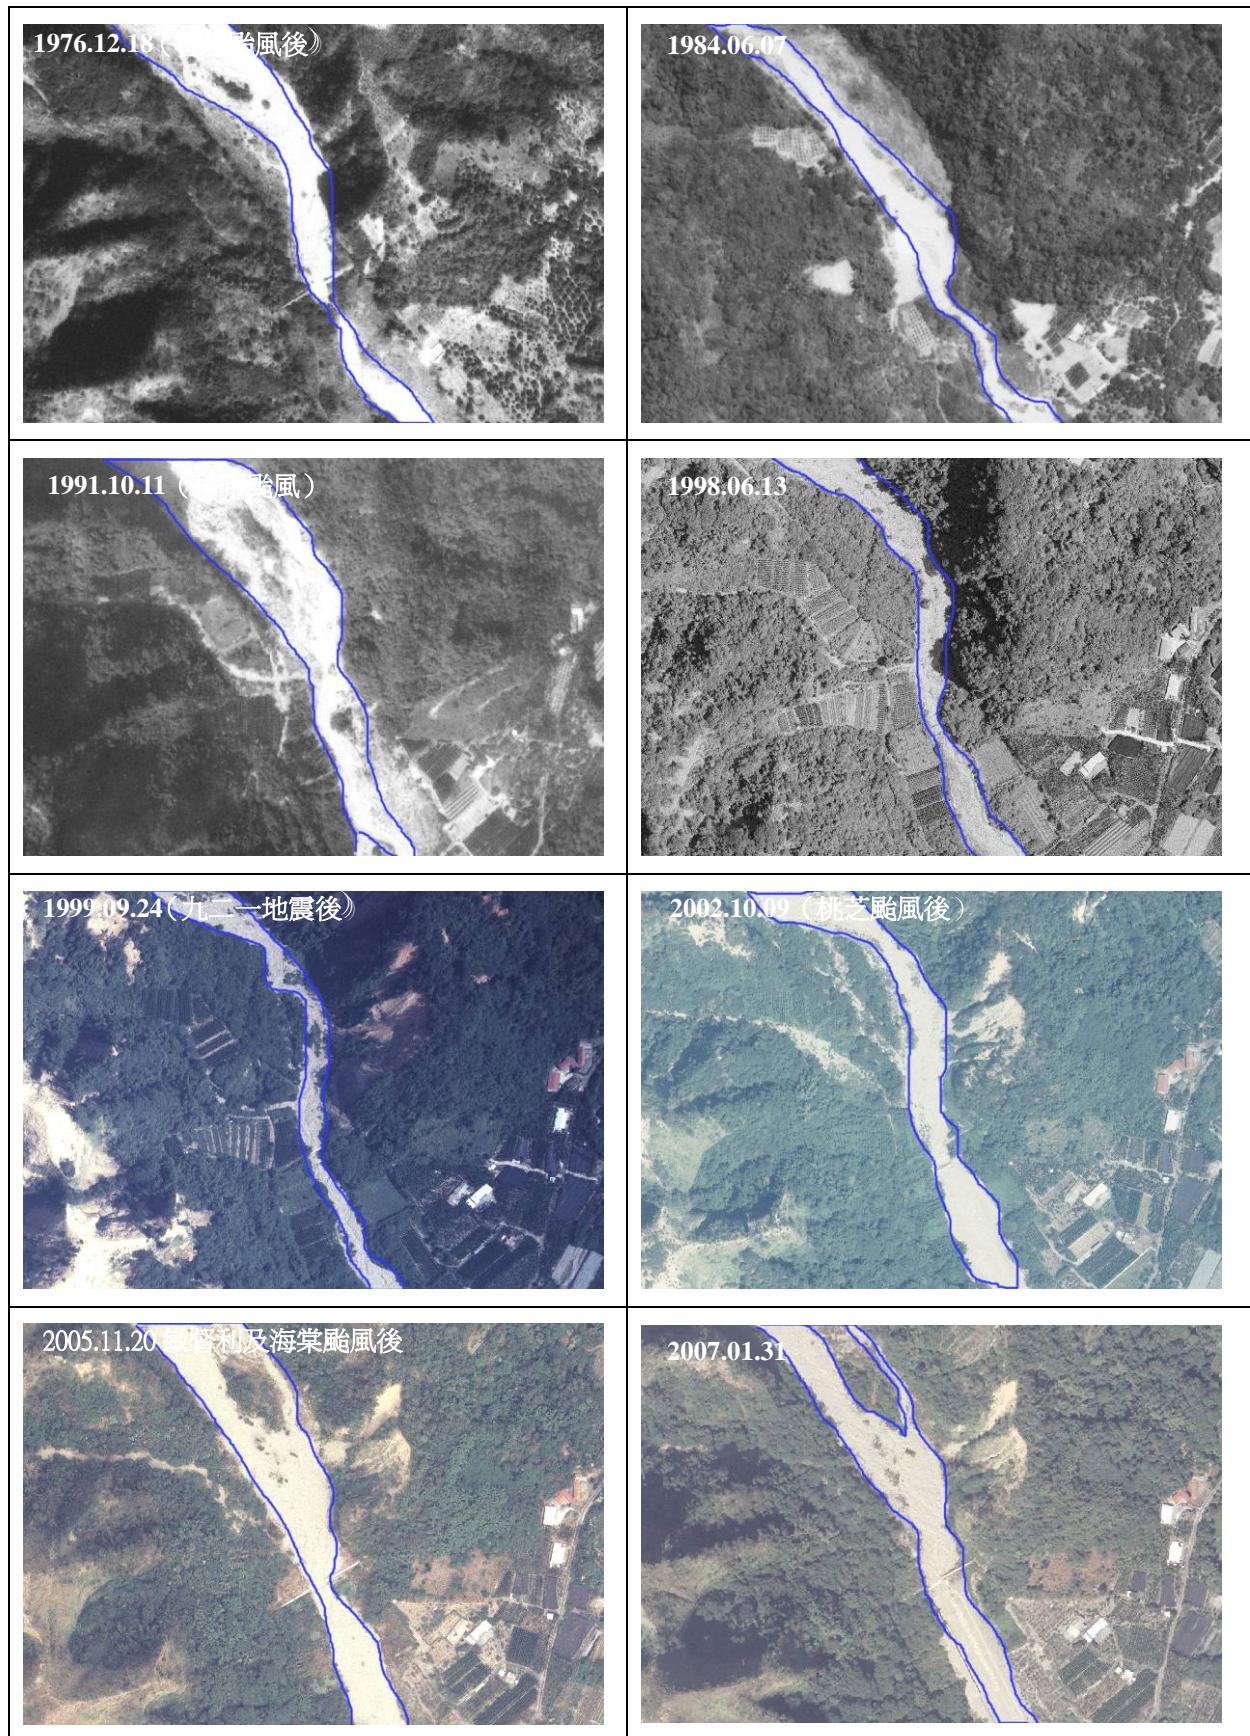
圖 41 第 4 區歷年航照影像圖（藍色框線為裸露的溪床位置）

第 4 區（圖 41）位於田尾坑溪下游，1976 年可以看到裸露的溪床上堆滿了土石；至 1984 年裸露的溪床上已有植生覆蓋，植生則較為茂密，1991 年受到颱風的影響使得裸露的溪床上土石堆積增加，至 1998 年植生更加茂密，裸露的溪床兩側的農地開發更為廣闊；1999 年受到地震的影響在裸露的溪床的東側有一處明顯的大崩塌，其他的崩塌主要位於西側的稜線上，整體而言裸露的溪床影響並不明顯；2002 年桃芝颱風後裸露的溪床上的土石堆積相當明顯，沿著沖蝕溝也有許多的土石崩落，東側的崩塌地土石有持續再崩落；2005 年至 2007 年變化並不大，崩塌地的植生也持續在復育中。

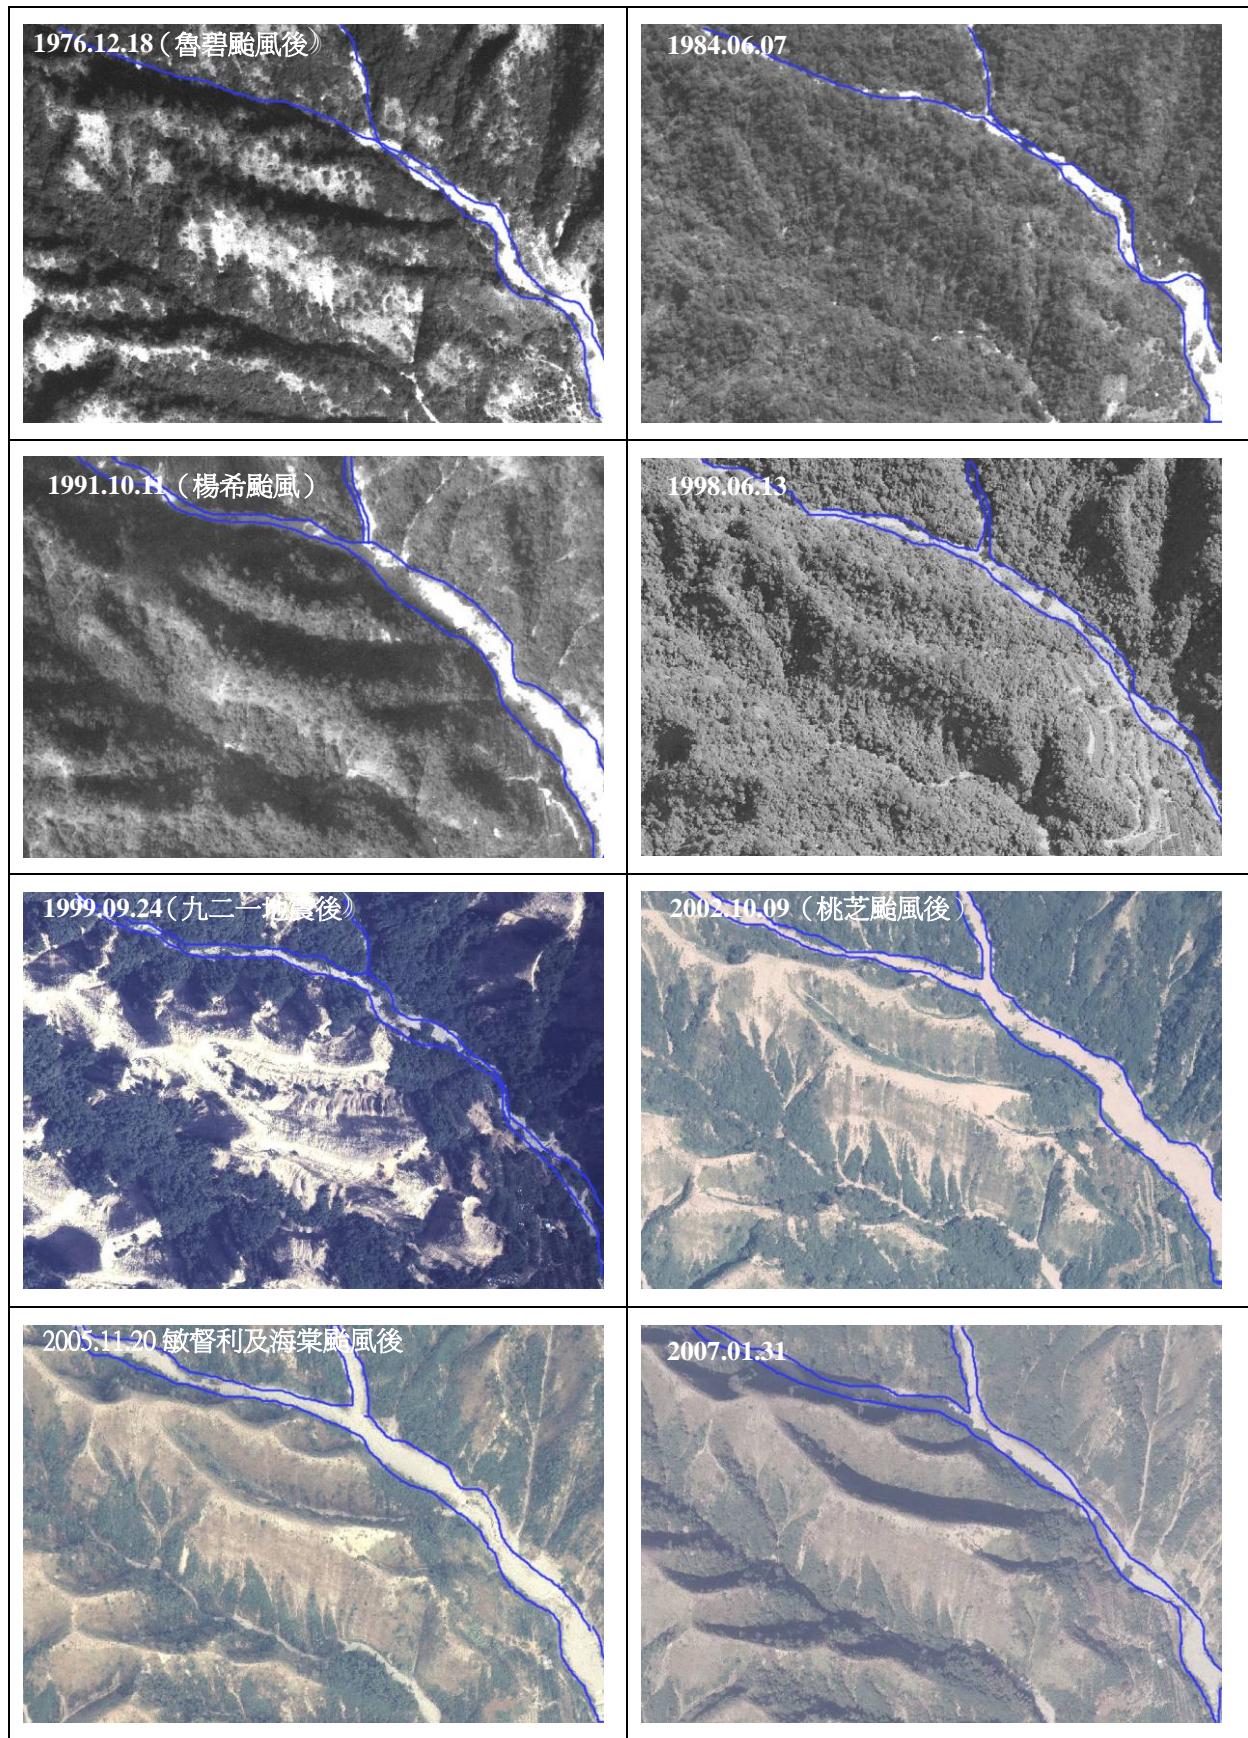
圖 42 第 5 區歷年航照影像圖（藍色框線為裸露的溪床位置）

第 5 區（圖 42）位於由車坑溪的中游，1976 年受到魯碧颱風的影響可看到稜線上有許多崩塌地產生；至 1984 年大部分崩塌地已被植生所覆蓋，地形逐漸趨於穩定；1991 年可看到裸露的溪床上土石有增多的現象，主要是楊希颱風將沖蝕溝中的土石往裸露的溪床上帶，相較於 1976 年崩塌較不明顯；至 1998 年可看到裸露的溪床上已長出植生，地形逐漸趨於穩定；1999 年九二一地震後，影像中間的稜線上發生大規模的崩塌，在沖蝕溝尚可看到許多鬆散的土石堆積；至 2002 年桃芝颱風後，大量土石堆積在裸露的溪床上，可看出裸露的溪床明顯加寬。2005 年至 2007 年地形變化不大，植生持續復育中。

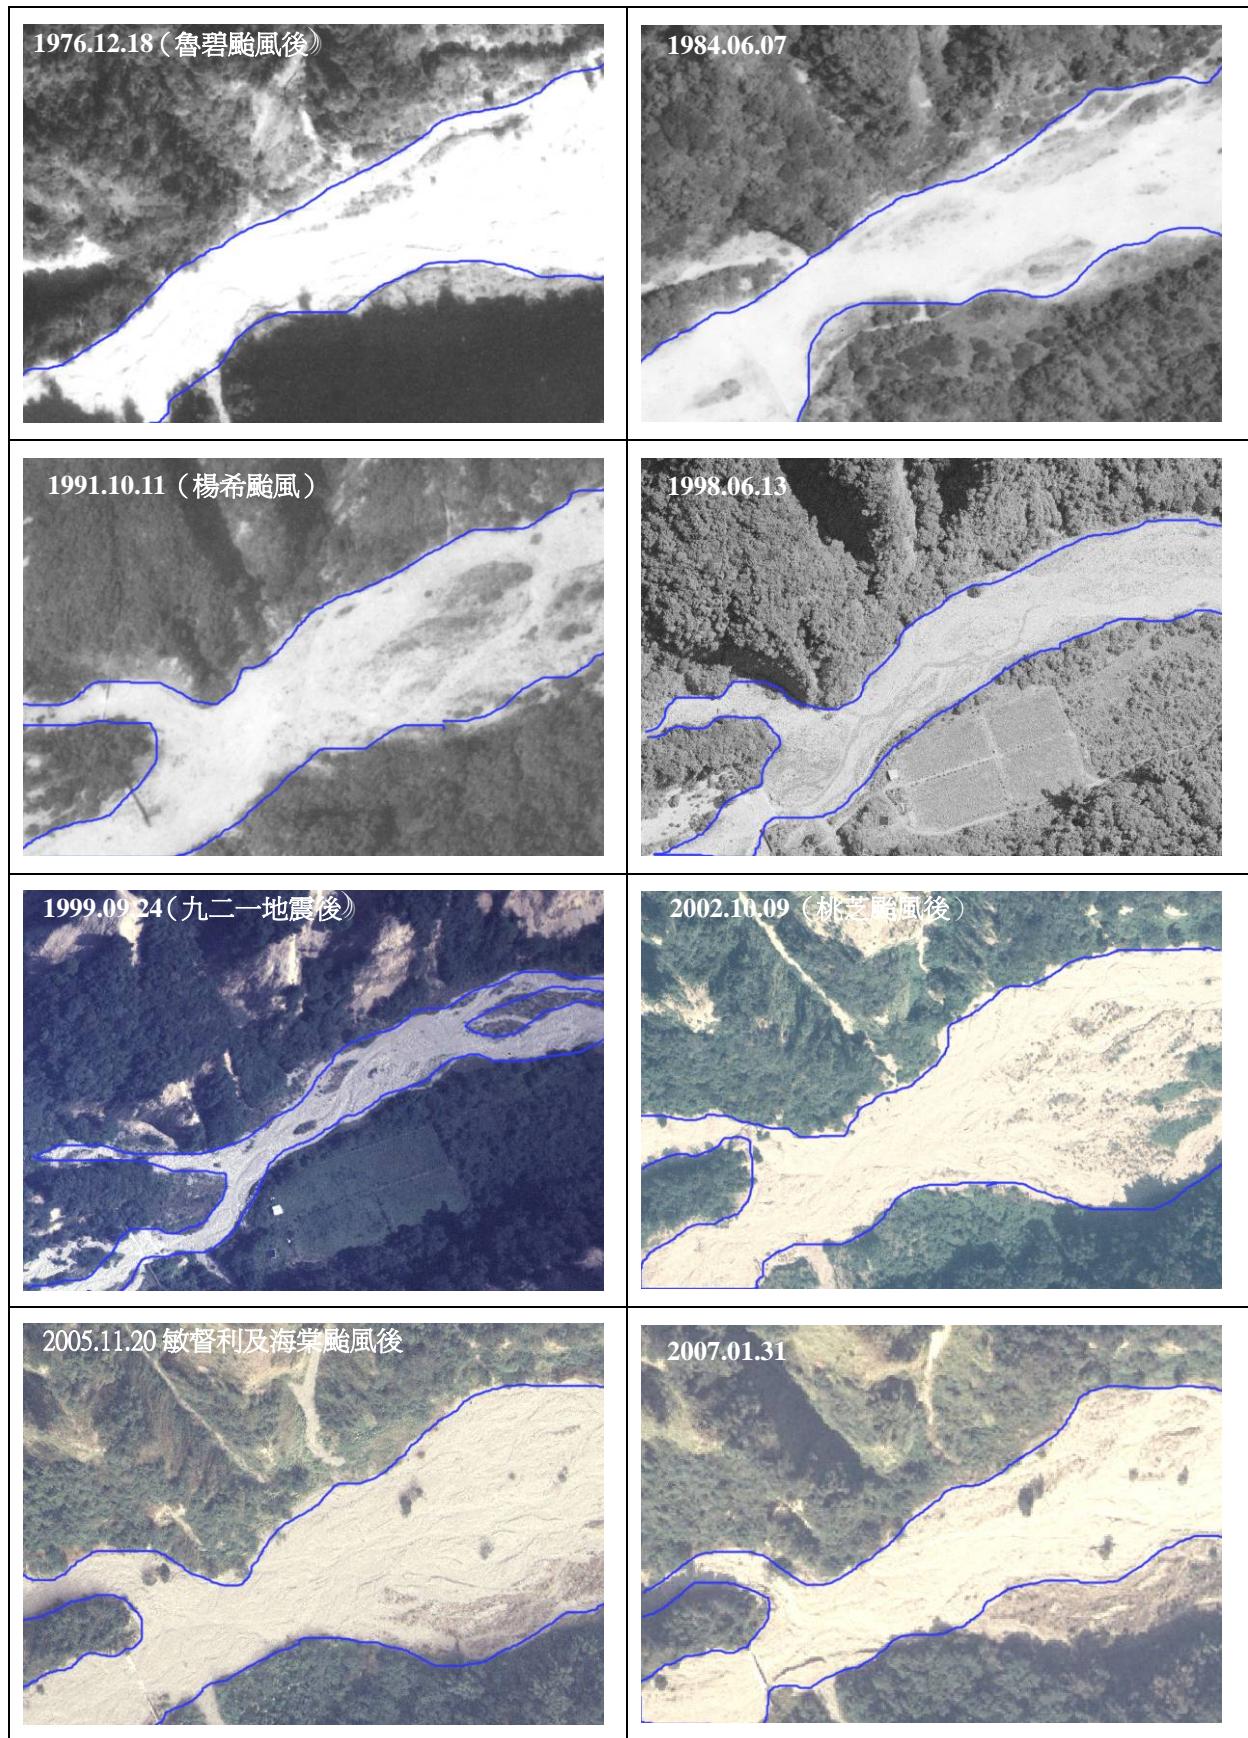
圖 43 第 6 區歷年航照影像圖（藍色框線為裸露的溪床位置）

第 6 區（圖 43）位於仙洞指坑溪的中游，1976 年受到魯碧颱風的影響可看到裸露的溪床上堆積許多土石，在裸露的溪床的北岸也有崩塌地的發生；至 1984 年裸露的溪床上依然堆積相當多土石，但部分已有長出植生；1991 年在裸露的溪床的西南側可看到已經蓋攔砂壩，在裸露的溪床北岸有幾處小的崩塌地；至 1998 年邊坡大部分以長出植生，原本裸露的溪床上有一半長出植生，並被開闢為農地；1999 年九二一大地震後在北岸的邊坡有許多大型崩塌地，而位於就裸露的溪床上的農地似乎還維持相當完整，並未受到地震影響；至 2002 年桃芝颱風後裸露的溪床上的農地完全被沖毀，沖蝕溝上的土石堆積更加明顯，裸露的溪床也明顯較過去更為寬廣，顯示颱風在本區帶來大量的土石堆積，裸露的溪床上的攔砂壩被土石掩蓋也失去作用；2005 年至 2007 年地形變化不大，植生逐漸在復育中。

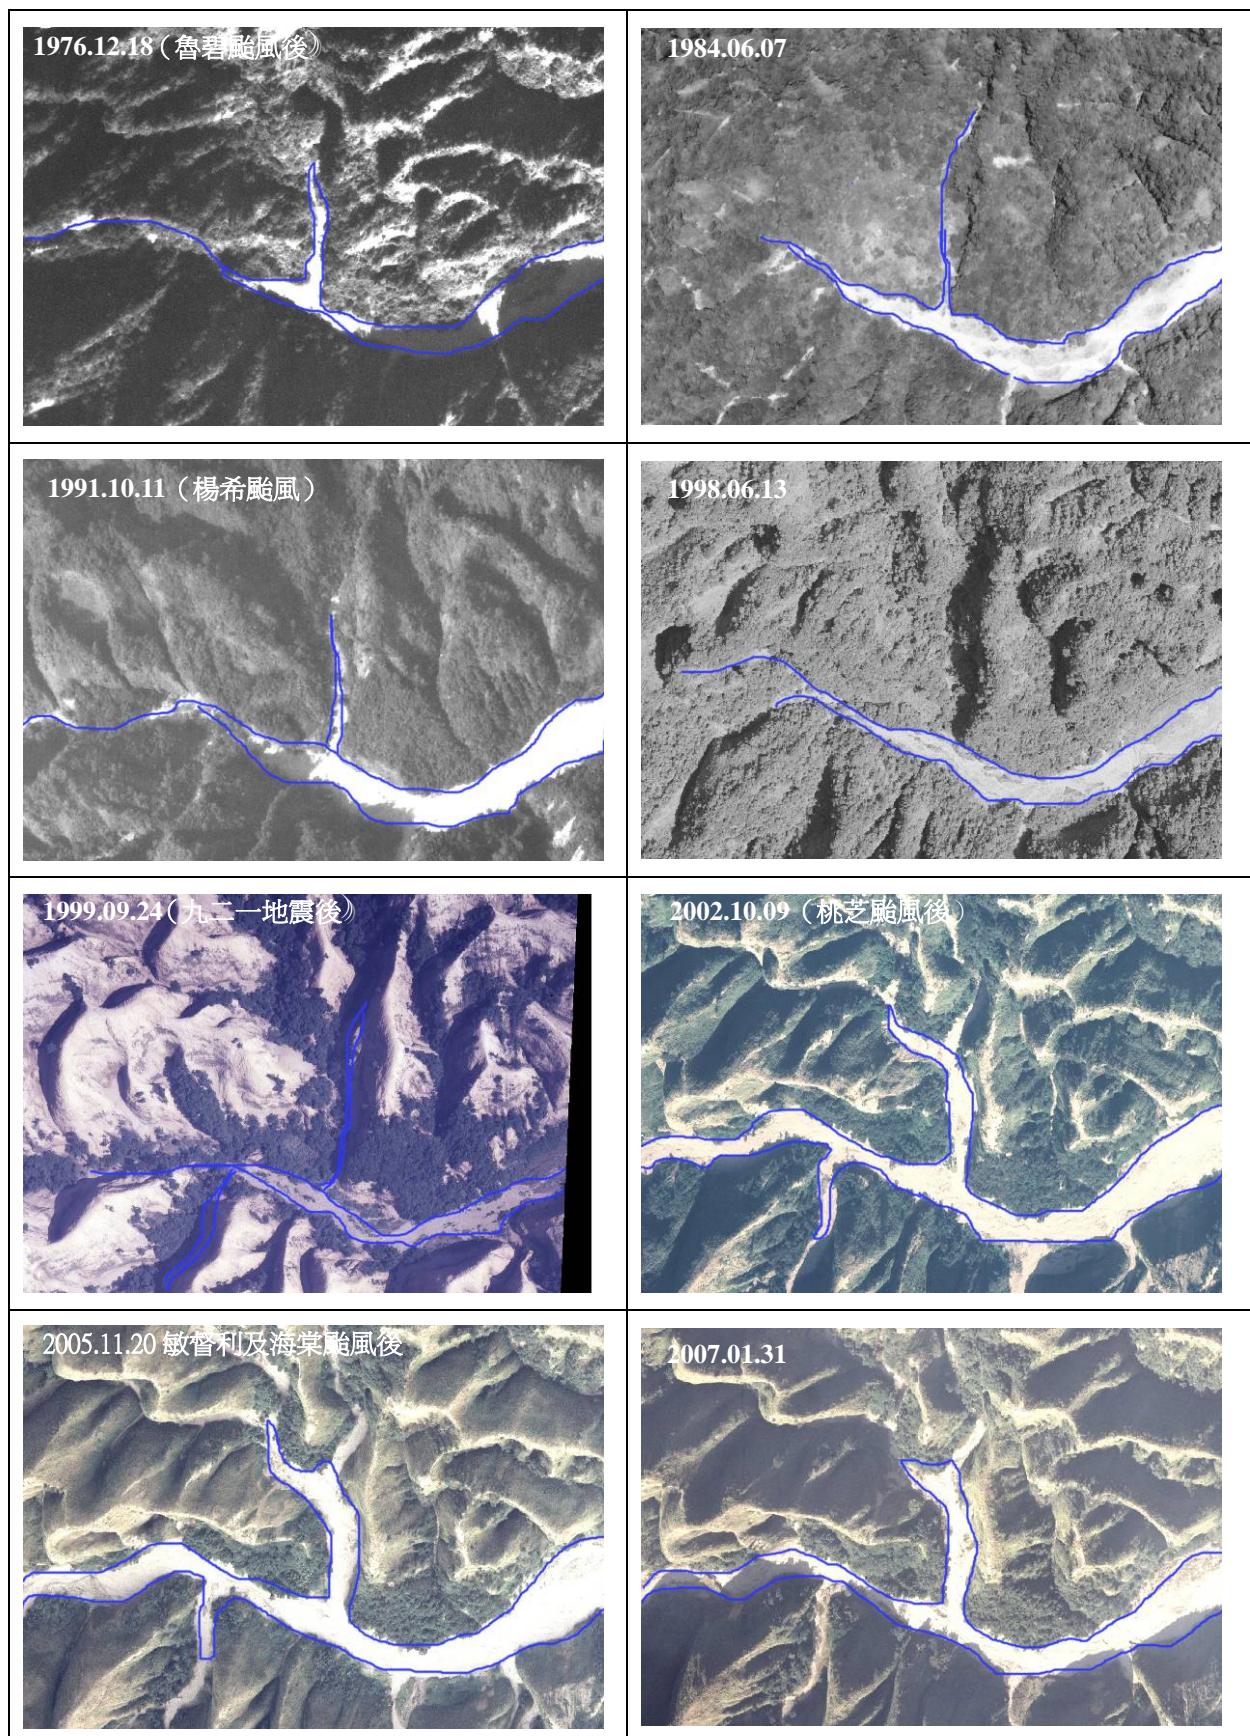
圖 44 第 7 區歷年航照影像圖（藍色框線為裸露的溪床位置）

第 7 區（圖 44）位於仙洞指坑溪的上游，1976 年在稜線上可看到魯碧颱風所造成的崩塌地，裸露的溪床上土石堆積也相當明顯；至 1984 年崩塌地及裸露的溪床上大部分已長出植生，顯示本時期地形較為穩定；1991 年在楊希颱風後，本區的裸露的溪床土石堆積更加明顯，也可以看到幾處小崩塌地；至 1998 年本區植生相較過去更為茂密，裸露的溪床上也長出許多植生；1999 年九二一大地震後，本區山頭上的植生幾乎完全崩落，明顯看到光禿禿的一遍，而這些崩落的土石似乎堆積在下邊坡或沖蝕溝上，並未帶到裸露的溪床，裸露的溪床還維持地震前的狀態；至 2002 年桃芝颱風（2001.7）後裸露的溪床上明顯看到許多土石的堆積，沖蝕溝更加明顯，整個裸露的溪床也因為土石堆積而加寬，但相較於地震後，本區的植生大部分已經恢復；2005 年至 2007 年地形變化不大，植生逐漸在復育中。

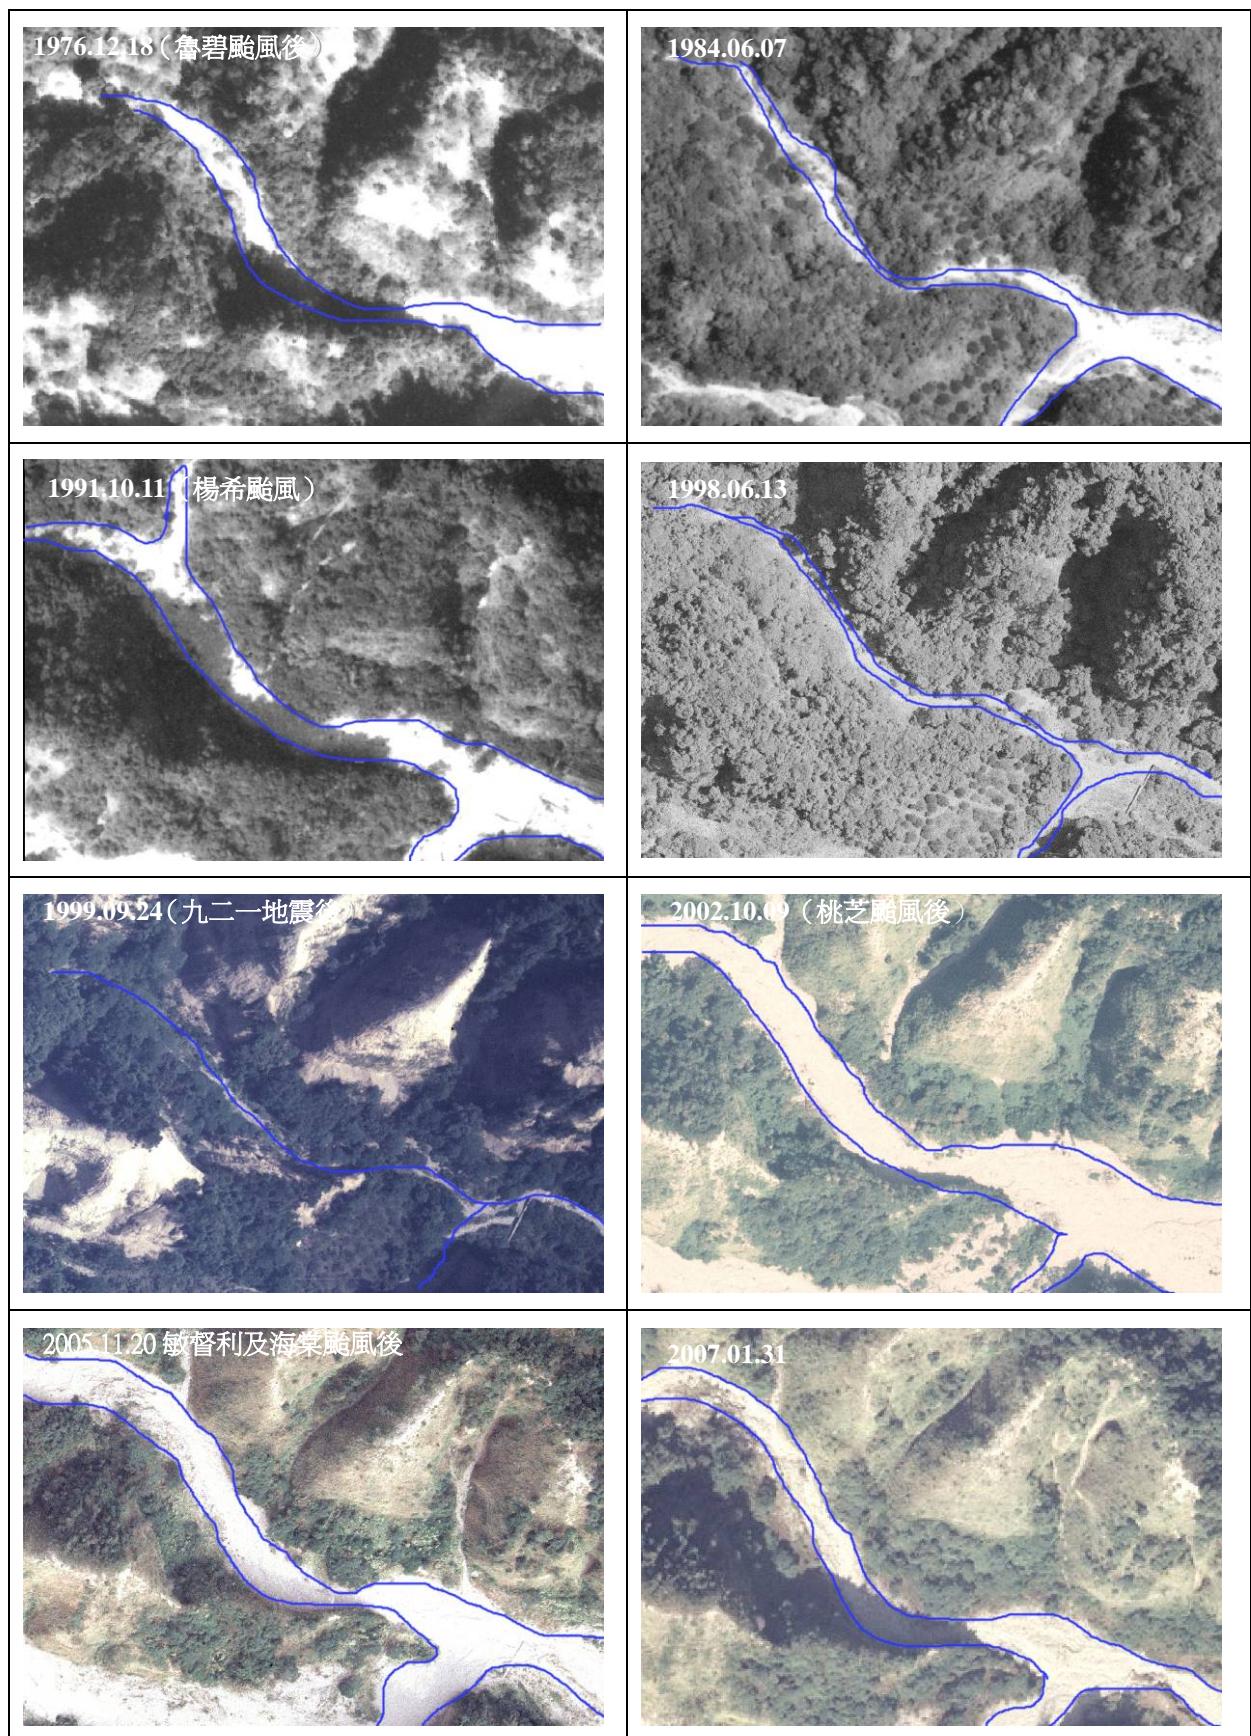
圖 45 第 8 區歷年航照影像圖（藍色框線為裸露的溪床位置）

第 8 區（圖 45）位於土南坑溪的中游兩條支流匯集之處，1976 年魯碧颱風後造成邊坡上有幾處崩塌地，裸露的溪床上也堆積許多土石；至 1984 年崩塌地大部分已植生覆蓋，裸露的溪床上也有植生生長；1991 年楊希颱風(1990.8)過後，由於大量的土石堆積，使得裸露的溪床明顯加寬，可看到裸露的溪床下游處築攔砂壩（影像右下方）；至 1998 年裸露的溪床上已佈滿植生，土石災害完全看不到，地形趨於穩定；1999 年九二一大地震後裸露的溪床兩側山頭發生嚴重崩塌，但裸露的溪床上土石堆積並不明顯；至 2002 年裸露的溪床明顯加寬，原下游處攔砂壩已被土石堆滿；2005 年至 2007 年邊坡及裸露的溪床上的植生逐漸變多，地形趨於穩定。

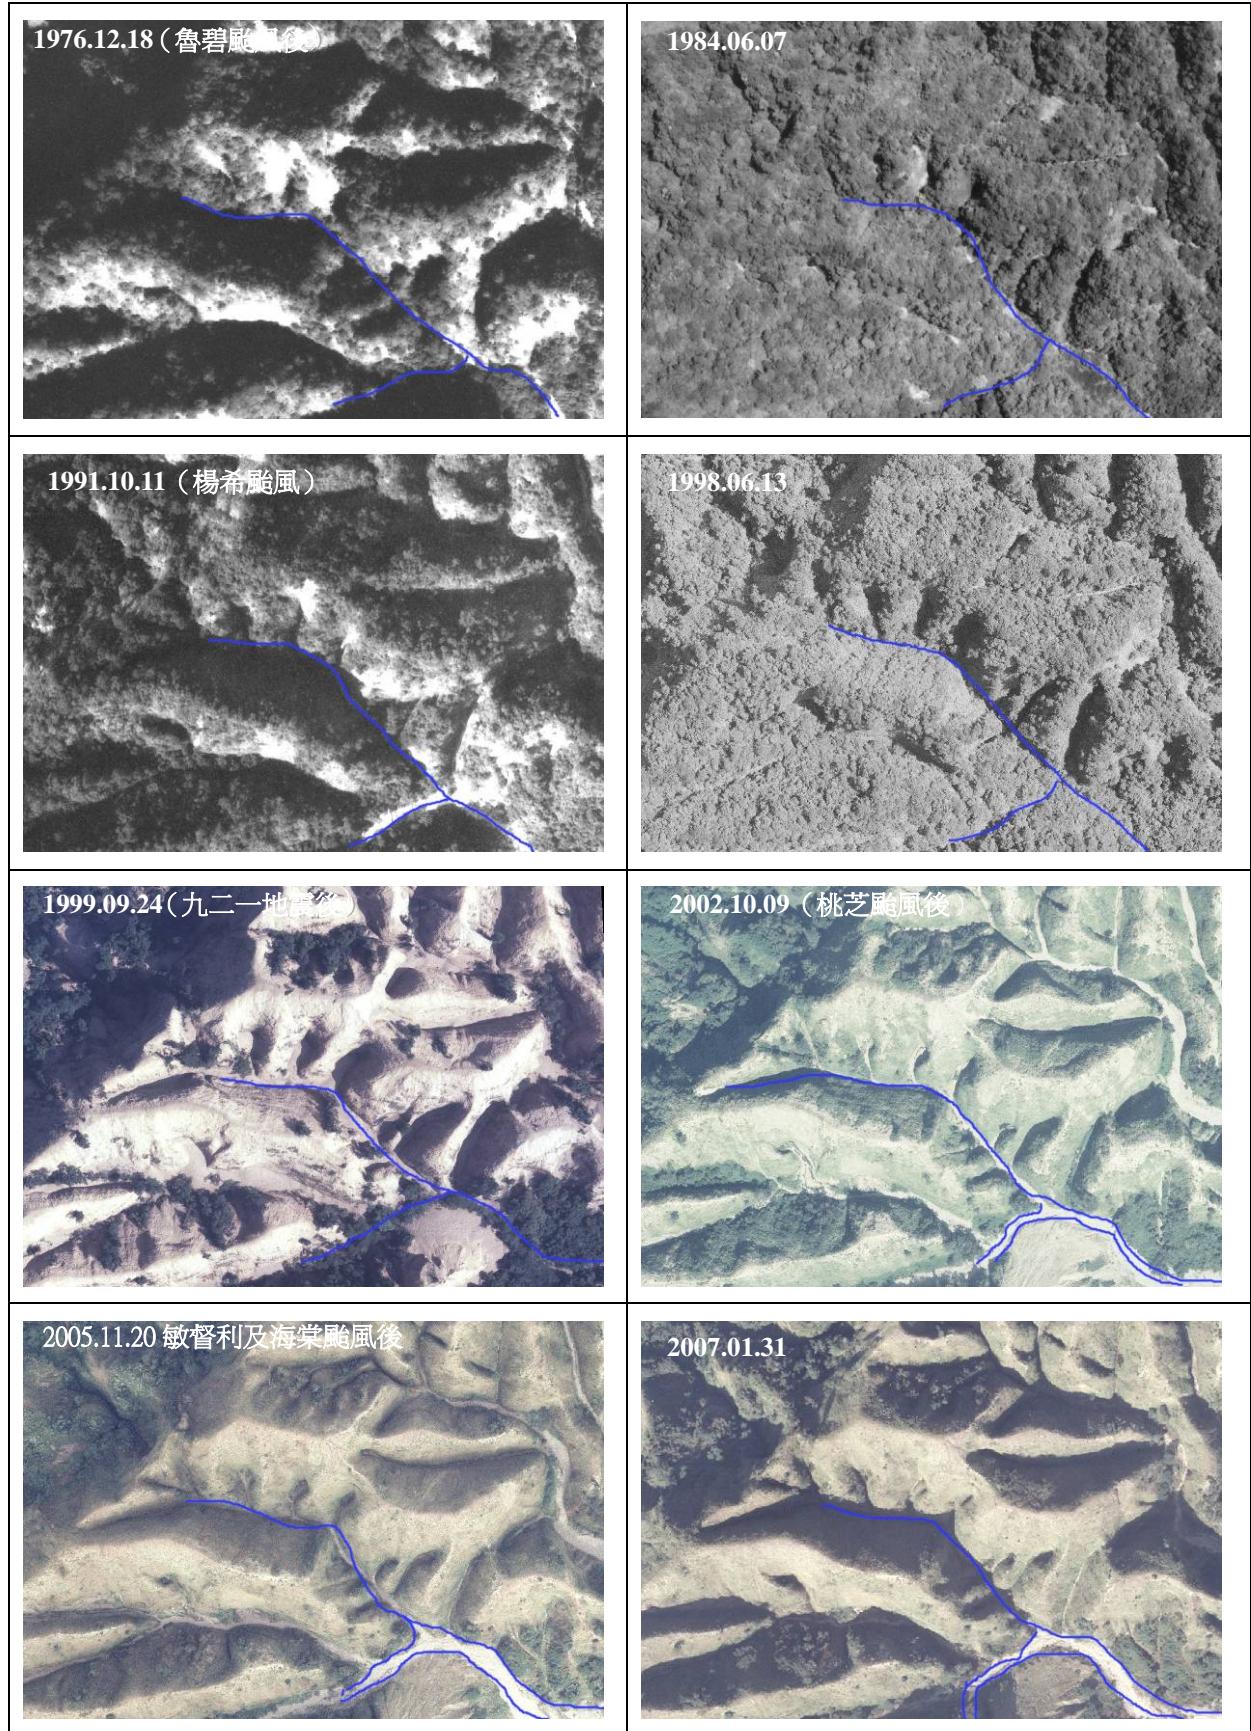
圖 46 第 9 區歷年航照影像圖（藍色框線為裸露的溪床位置）

第 9 區（圖 46）位於土南坑溪的上游，1976 年的颱風在此區造成許多崩塌地；至 1984 年崩塌地已完全被植生所覆蓋；1991 年有許多崩塌地的產生，主要為 1990 年楊希颱風所造成；之後 1998 年已完全看不出崩塌的景象，本區的植生相當茂密，1999 年九二一大地震後，本區植被幾乎完全崩落，形成光禿禿的一片，沖蝕溝上可清楚看見崩落的土石；至 2002 年影像上除了原本崩塌地長出些許植生外，沖蝕溝因土石堆積而更加明顯，有大部分的土石被帶往下游，但航照上並不容易觀察；2005 年至 2007 年變化並不大，大部分植生逐漸在復育中。

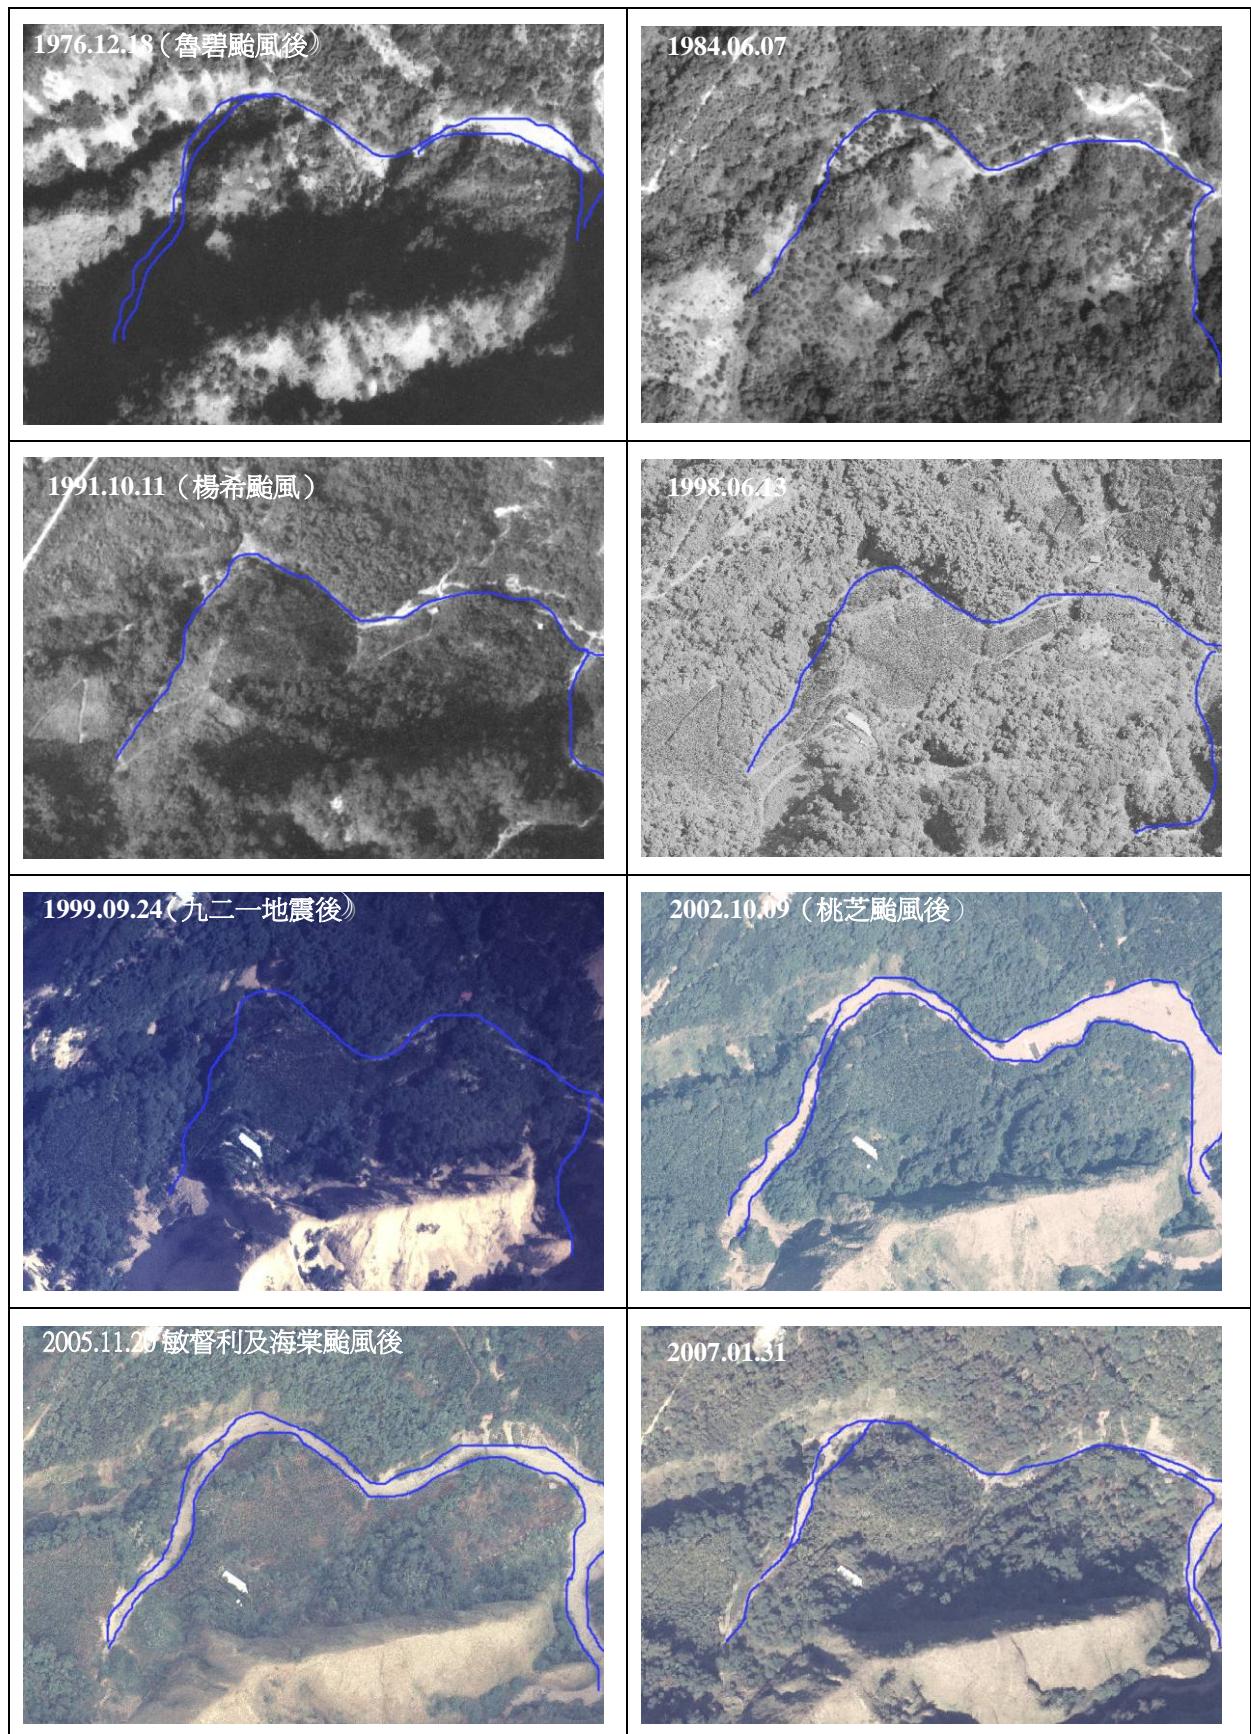
圖 47 第 10 區歷年航照影像圖（藍色框線為裸露的溪床位置）

第 10 區（圖 47）位於九九峰自然保留區的最北端的野溪，1976 年可看到幾處崩塌地，至 1984 年大部分崩塌地已經長出植生；1991 年本區並沒有因楊希颱風而造成崩塌，地形變化並不，至 1998 年則維持相同狀況；1999 年本區南側邊坡可看到明顯崩塌地，其他地區影響並不；至 2002 年桃芝颱風（2001.7），裸露的溪床上堆積相當多的土石，裸露的溪床明顯加寬，2005 年大部分崩塌地以恢復植生，至 2007 年植生更為茂密，顯示本區已趨於穩定。
