九九峰自然保留區
地質地形調查及監測（2/3）

委託機關：行政院農業委員會林務局南投林區管理處

執行機關：臺灣大學地理環境資源學系

中華民國 97 年 12 月

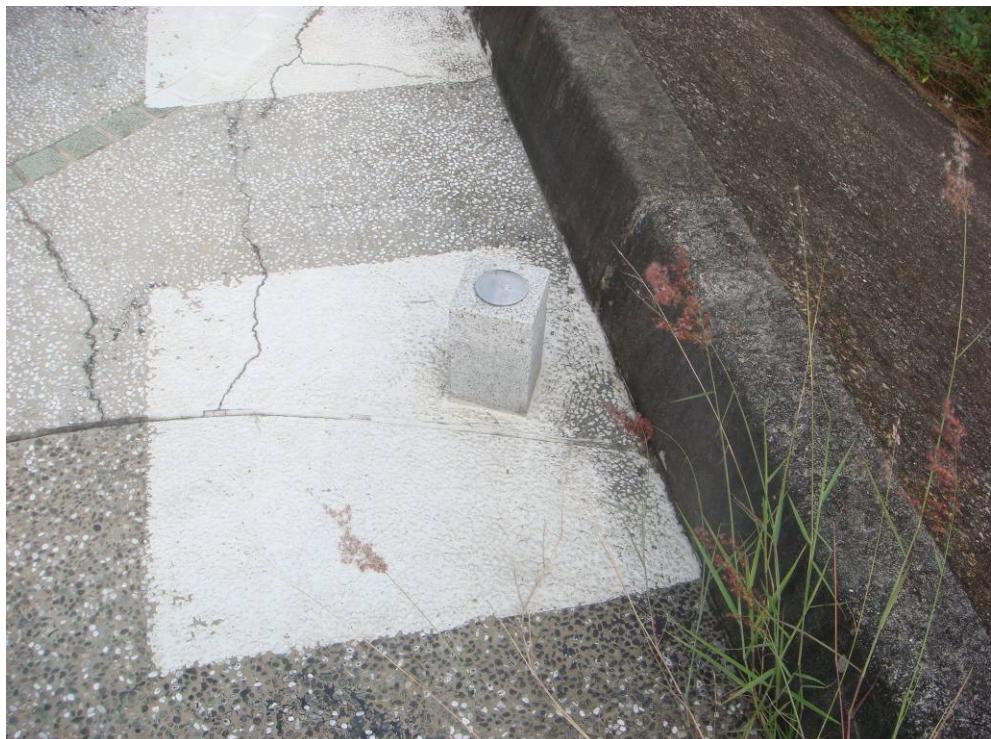
圖 48 內政部土地測量局雙龍國小（MX20）控制點 (227330,2652864)

從去年度調查的結果發現，這些地面控制點的資料，除了 MX20 有佈地面標（圖 48），其餘的控制點有的已經損壞，或無法在航空照片上辨識出來，因此這些點將來需重新引測或佈標，才能將資料輸入軟體內進行處理，以產出精確的數值地形資料。

本年度將完成控制點的佈標及測量，後續將持續進行資料的處理與分析。
