崩塌地 3D 雷射掃描測繪研發計畫 期末報告書

A Study on Landslide by 3D Laser
Scanning Survey and Drawing

委辦機關：行政院農業委員會林務局

研究單位：東南技術學院防災科技研究所

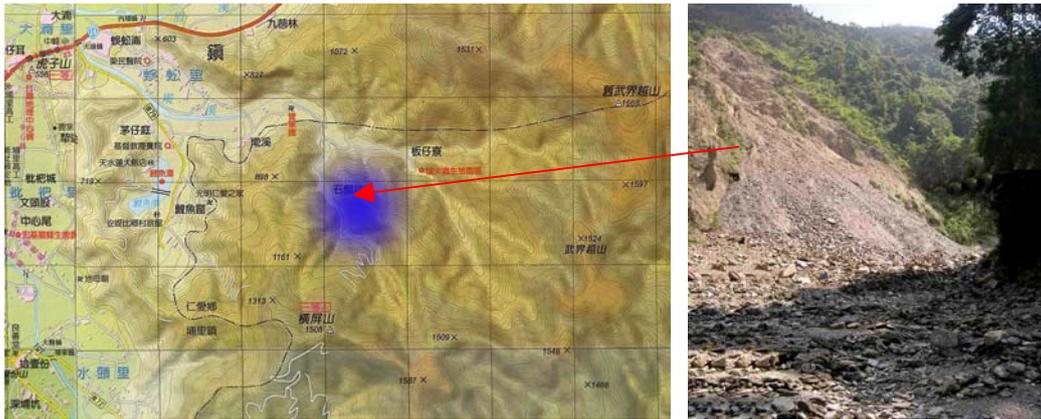
圖 1-1 埔里壠溪支流崩塌地位置

1. 埔里壠溪支流崩塌地：埔里壠溪支流崩塌地位於南投縣埔里鎮往鯉魚潭方向之台 14 線右轉投 79 線，為壠溪之上游，其測量區域為上游梳子壩與下游開口壩之間的河道地形與崩塌區域。該區域為土石流發生區域，目前只仰賴上游梳子壩與下游開口壩作為土石流災害控制。如圖 1-5：

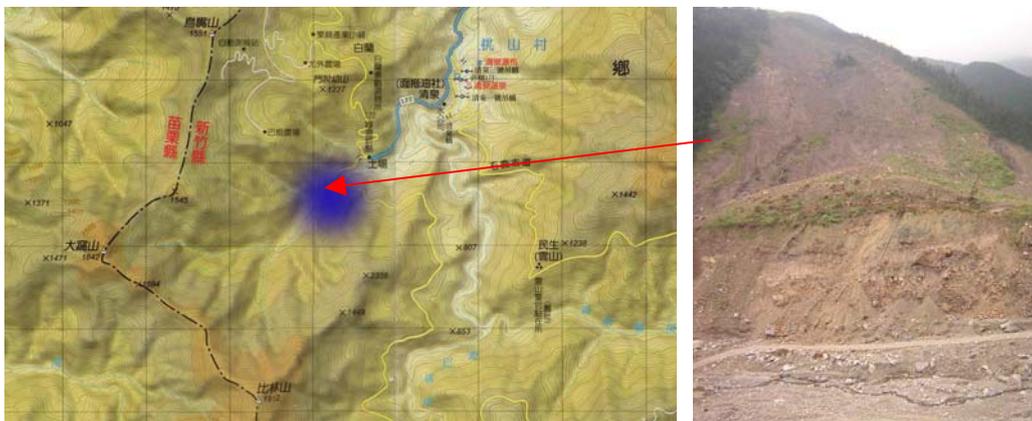
圖 1-2 新竹土場崩塌地位置圖

2. **新竹土場崩塌地:** 新竹土場崩塌地位於新竹縣五峰鄉土場，122 縣道往五峰，經桃山隧道至 122 線道終點土場，其橋樑已沖毀，目前為河道上之便道，而其測量區域為橋樑上游 500 公尺範圍內之河道變化與崩塌區域。該區域為土石流發生區域，目前無任何防治措施。如圖 1-6 所示：

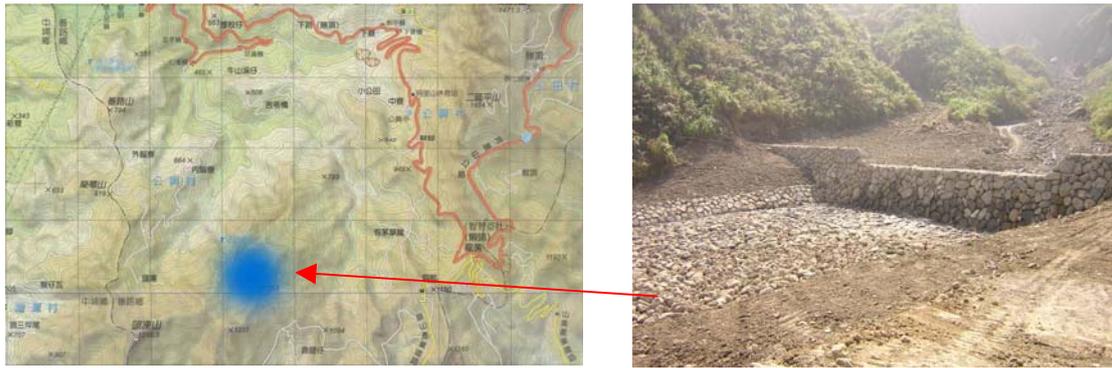
圖 1-4 嘉義 152 林班地崩塌地位置圖

4. **嘉義 152 林班地崩塌地**：嘉義 152 林班地崩塌地位於台 18 線往阿里山森林遊樂區內，此測量區域目前有三座開口壩新建完成，主要防治土石流對下游之危害。如圖 1-8 所示：

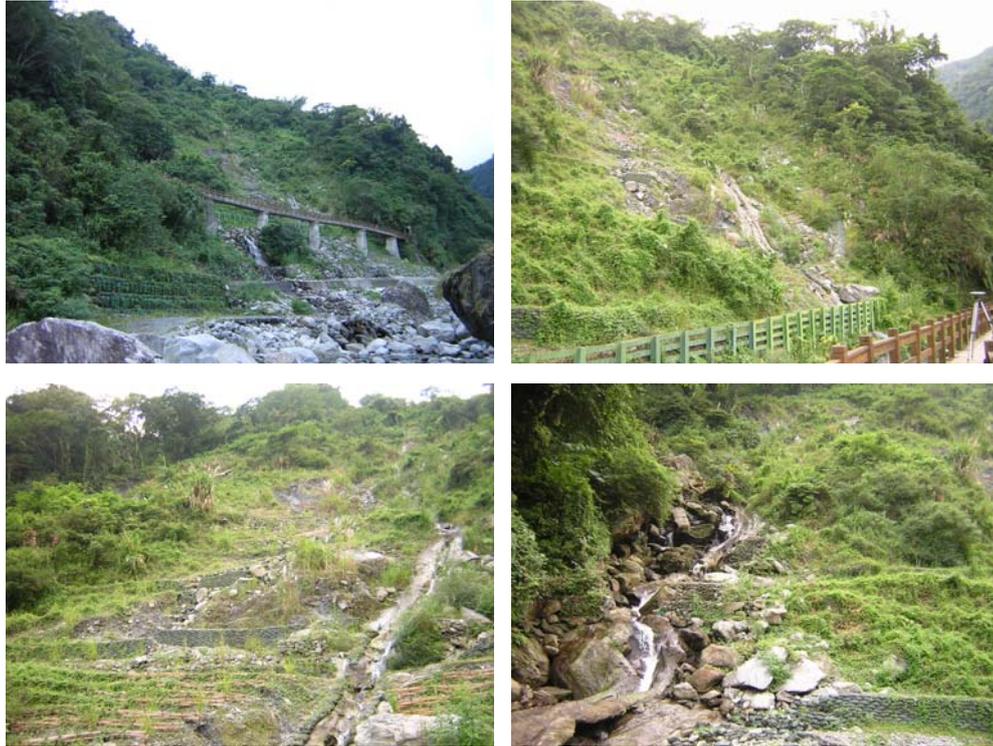
圖 1-7 花蓮富源邊坡與崩塌區域分佈狀況

3. **花蓮玉里 11 林班地事業區（花蓮富源）崩塌地:** 花蓮玉里 11 林班地事業區崩塌地位於花蓮富源森林遊樂區內，富源溪上游石橋旁一崩塌區域，目前其測量區域上有施作一些簡單之護坡，而且以混擬土材質作為排水道。大部分區域已有植被，測量區域裸露的部分已不多，所以監測範圍受限於其裸露的區域。如圖 1-7 所示：

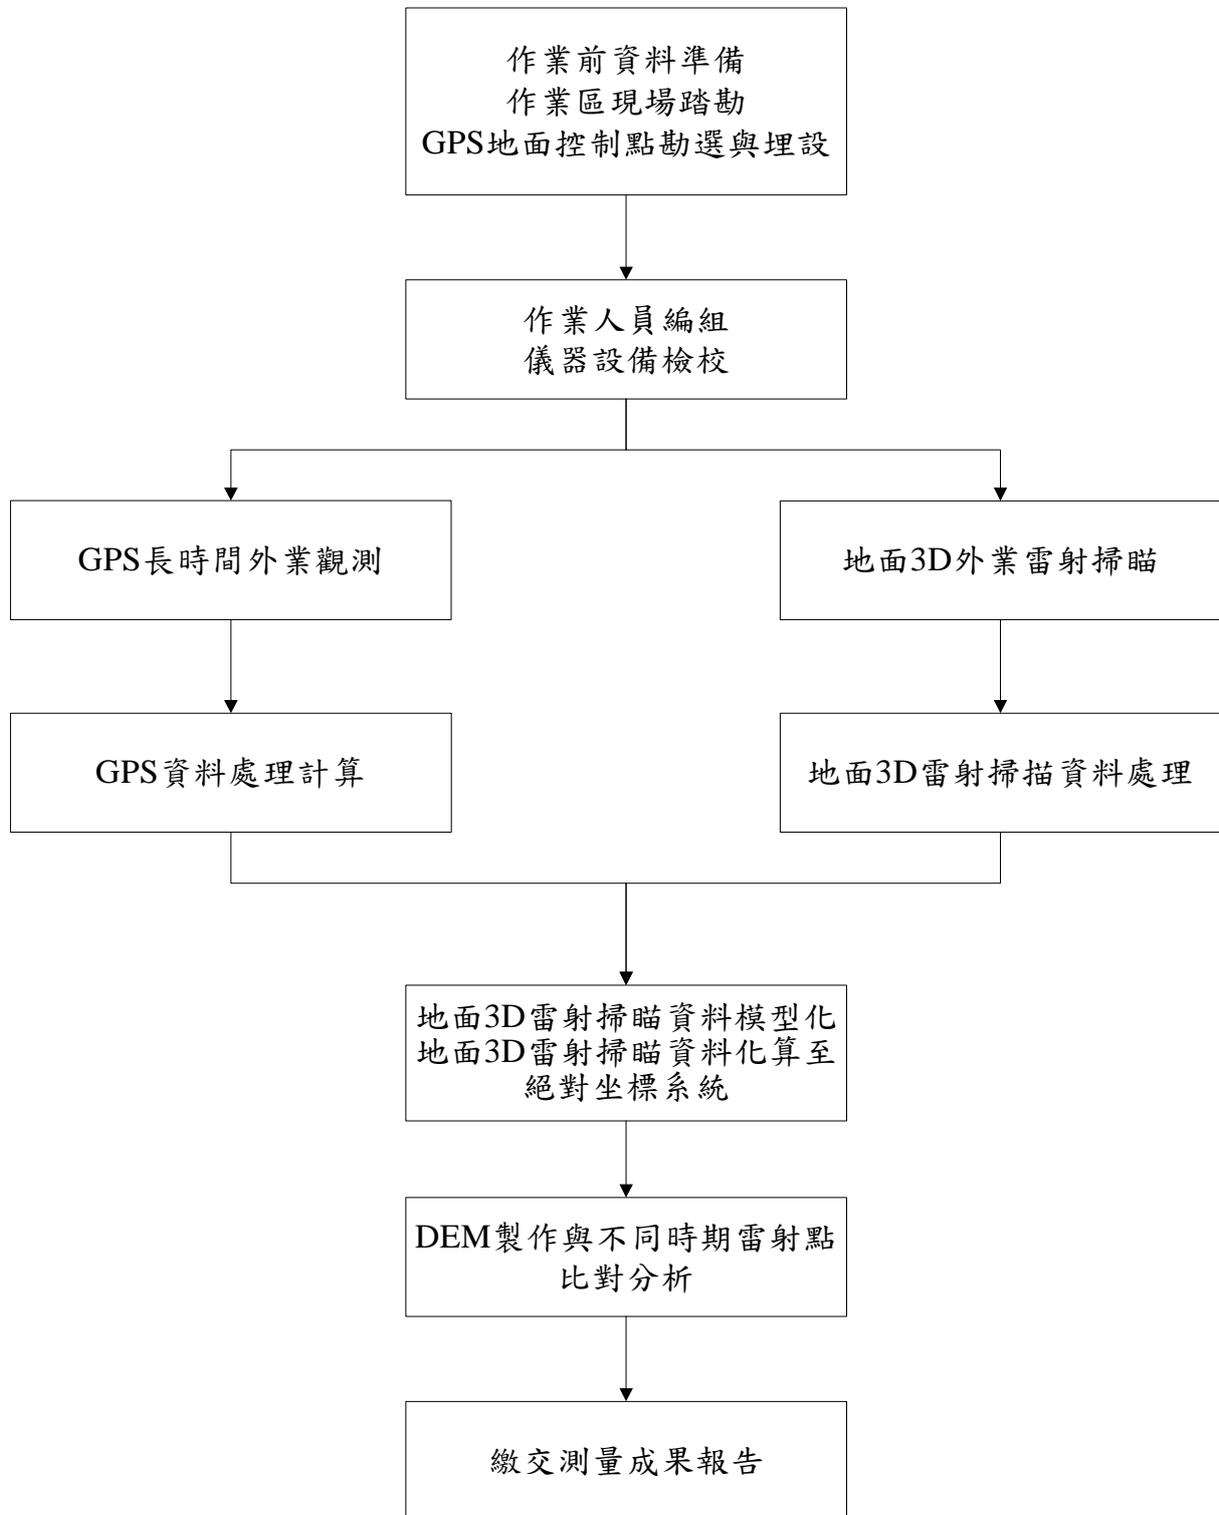
圖 1-9 林務局埔里等四處崩塌地作業流程圖

為完成上述之工作項目，在仔細評估工作順序後，本次計畫之工作流程如圖 1-9 所示。

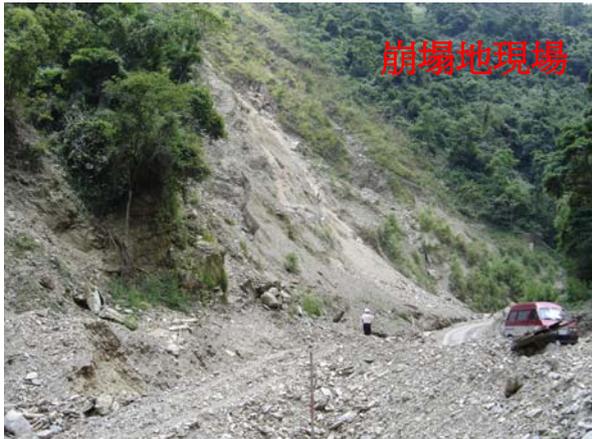
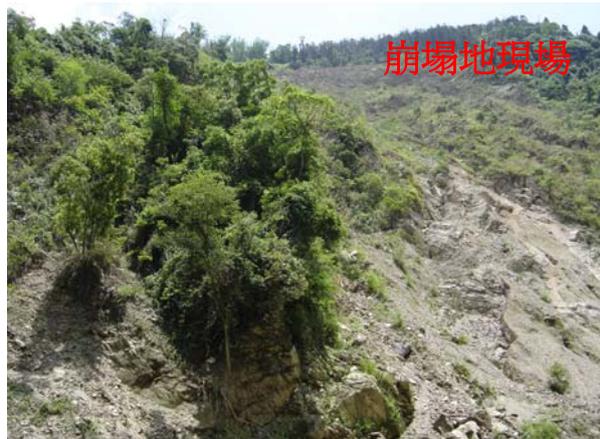
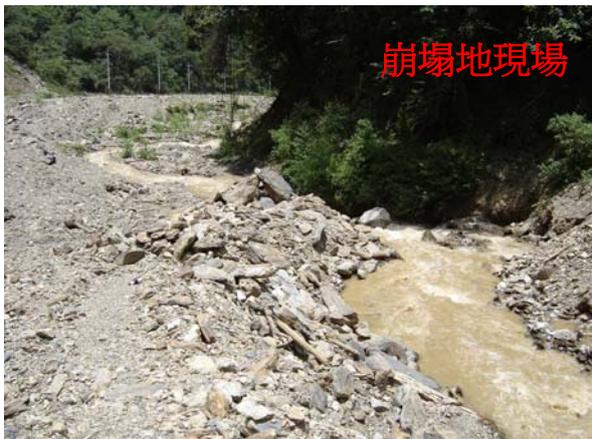
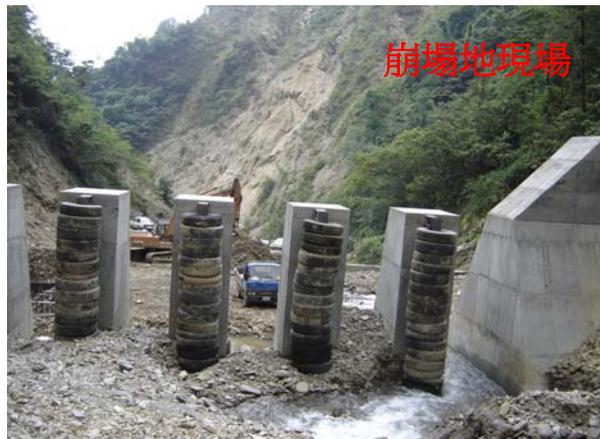
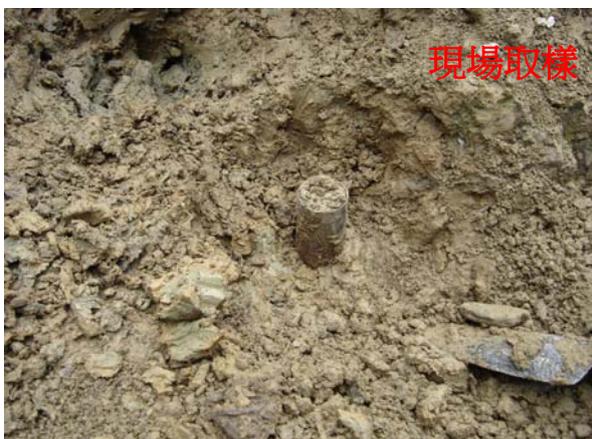
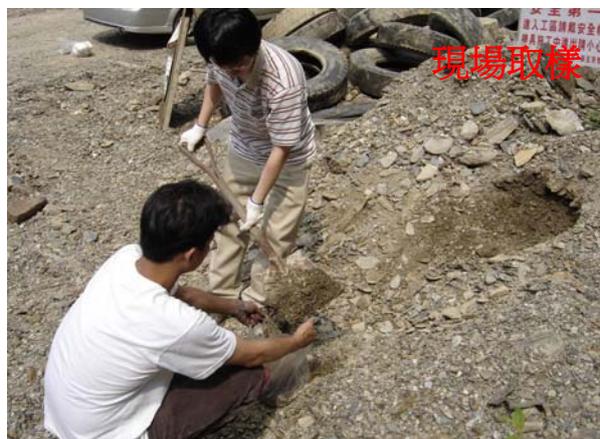
1. 埔里壠溪支流崩塌地

1. 依地形、地貌在每個崩塌地選定“6組銅圈取樣”，供作土壤物理性質試驗，求取土樣之物理性質與特性，以為工程規劃設計之依據；同時，利用圓鋤求取3" ϕ 不擾動薄管，供求土樣之力學特性與土層強度如 c 、 c' 值與 ϕ 、 ϕ' 角。
2. 銅圈或3" ϕ 不擾動薄管之選擇方法如同一般鑽機取樣，不過在此係用人工很謹慎地挖除、剷平、選樣、磨平後再套管、密封、標示而後完成，如後列採樣數量表及各崩塌地現場採樣方法照片之所示。

(1) 調查日期：2005 年 05 月 20 日

(2) 調查內容：銅圈取樣 6 組，鏟取地表崩積土 5 袋。

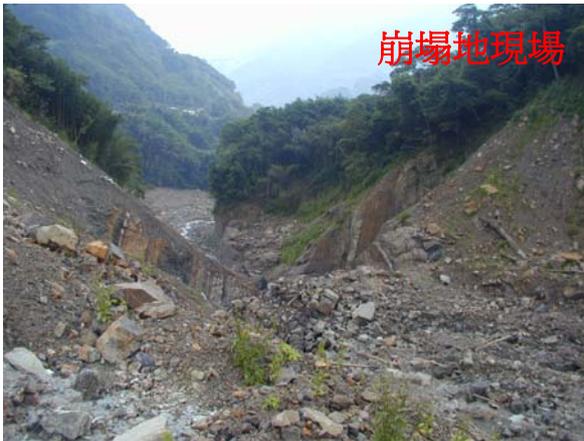
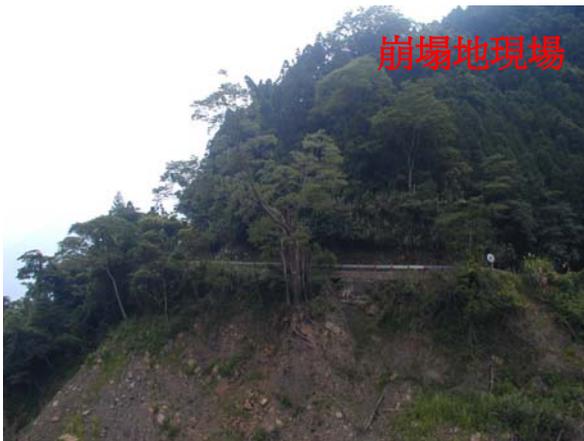
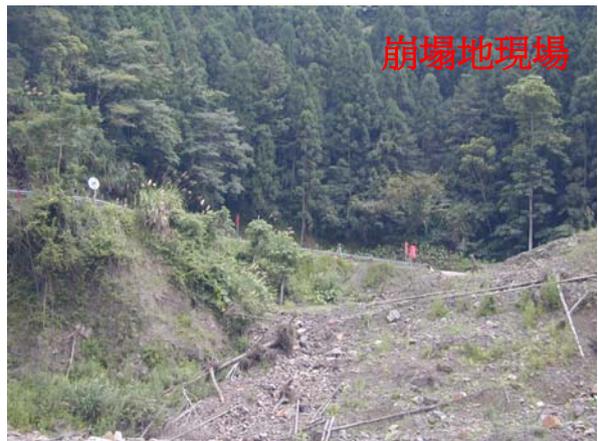
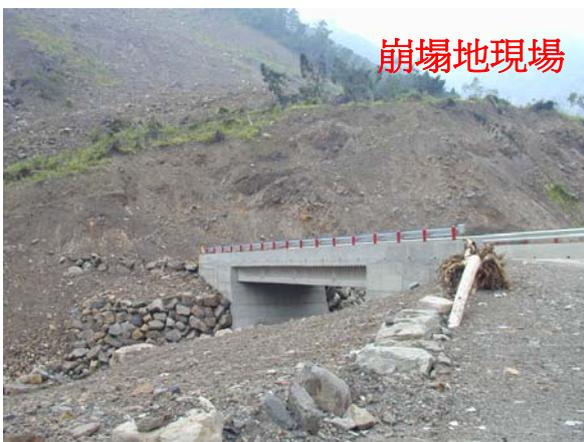
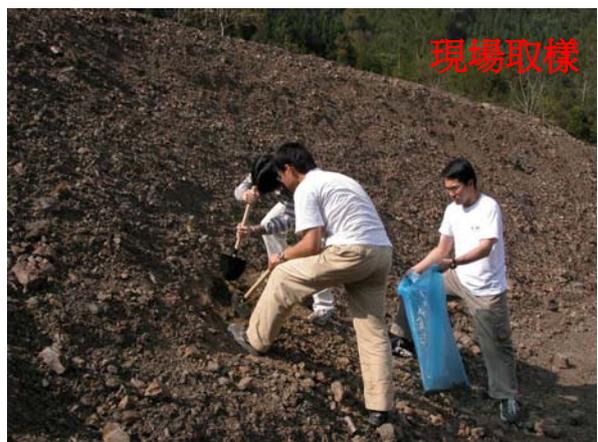
2. 新竹土場崩塌地

(1) 調查日期：2005 年 08 月 29 日

(2) 調查內容：銅圈取樣 6 組，鏟取地表崩積土 5 袋。

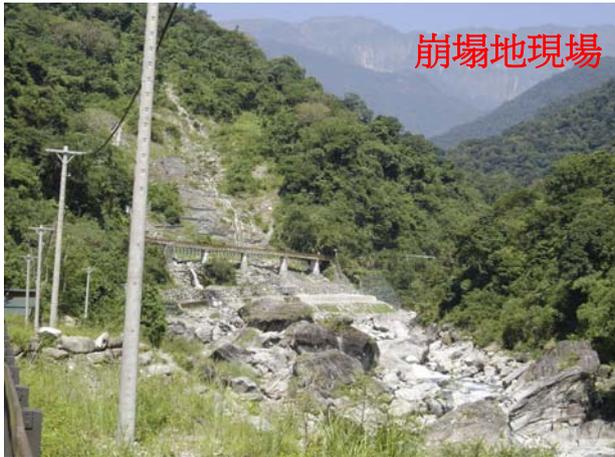
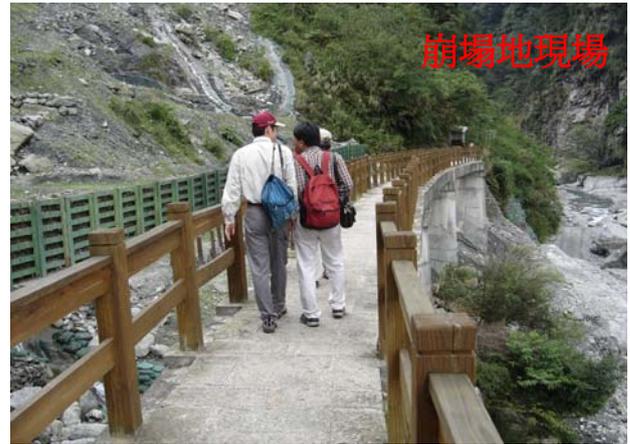
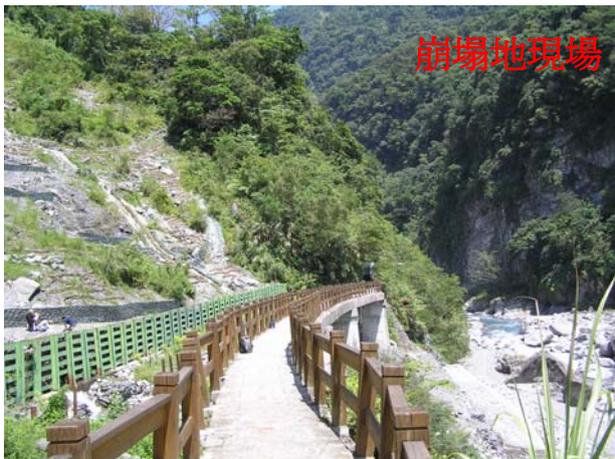
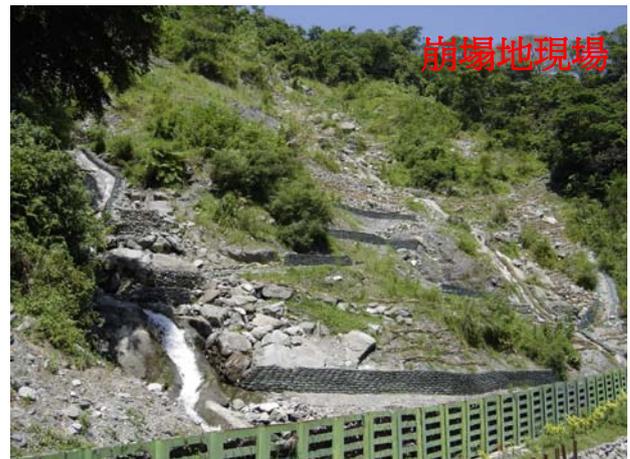
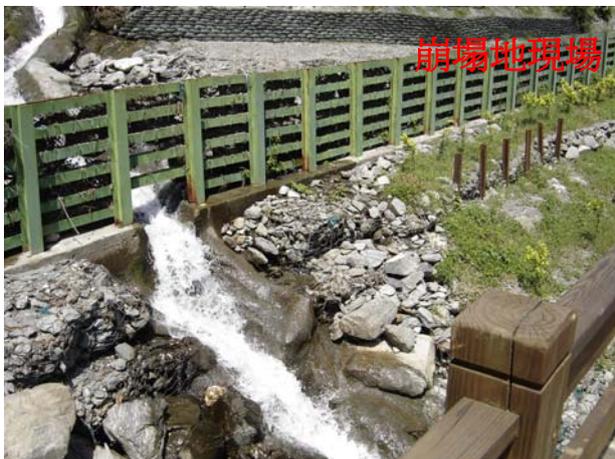
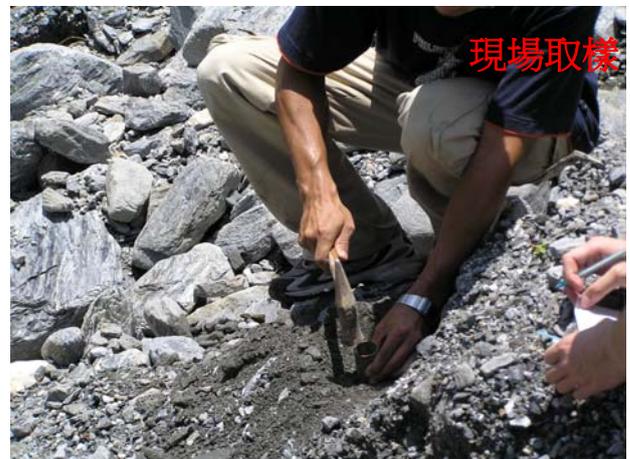
3. 花蓮玉里 11 林班事業區（富源）崩塌地

(1) 調查日期：2005 年 07 月 25 日

(2) 調查內容：銅圈取樣 6 組，鏟取地表崩積土 6 袋。

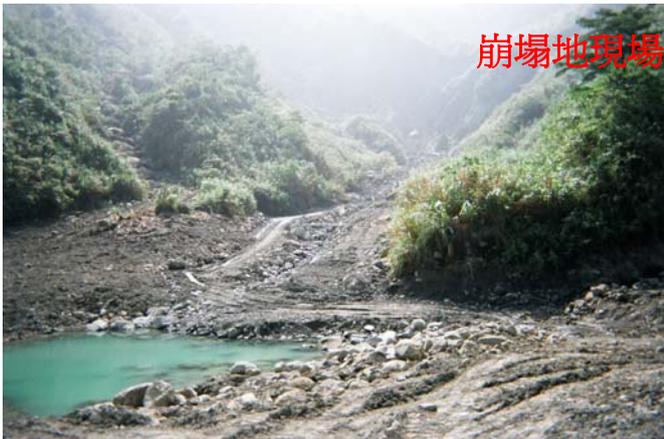
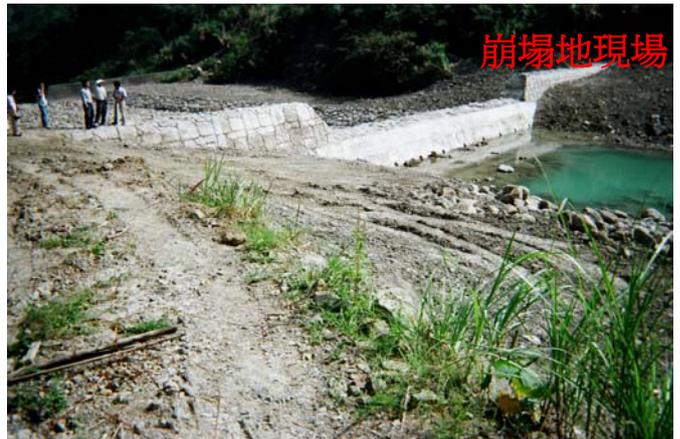
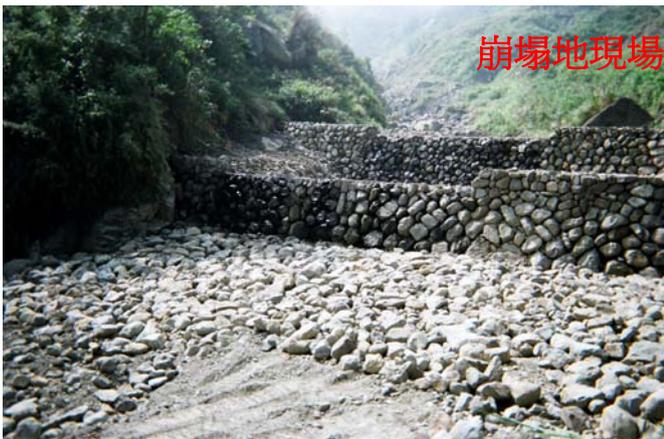
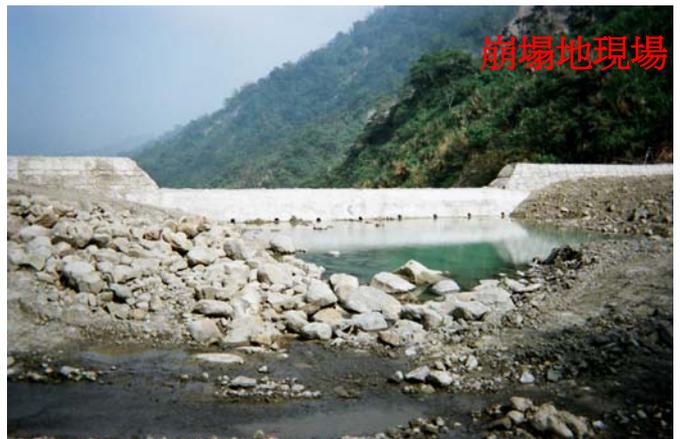
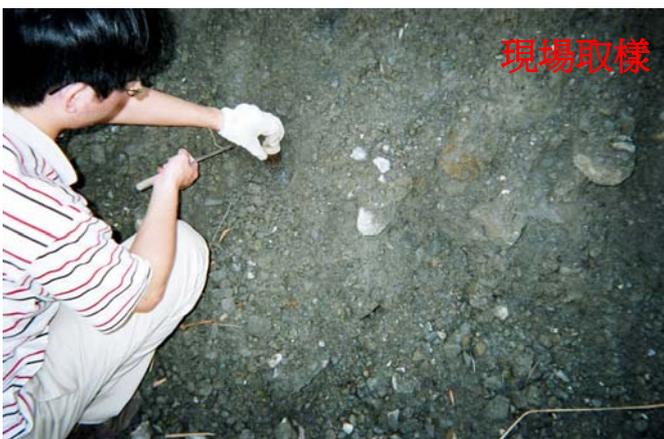
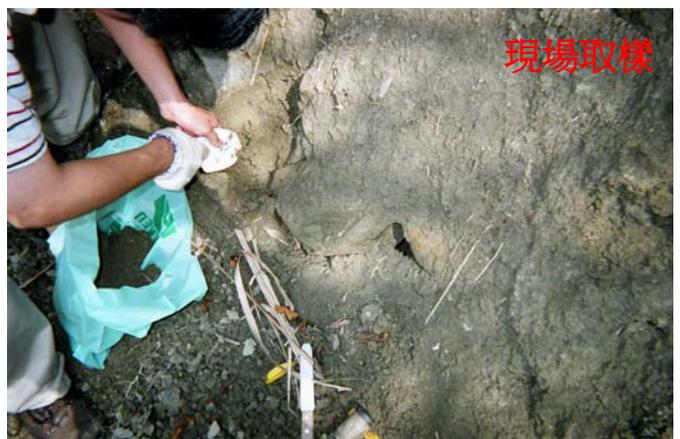
4. 嘉義 152 林班地崩塌地

(1) 調查日期：2005 年 11 月 08 日

(2) 調查內容：銅圈取樣 6 組，鏟取地表崩積土 5 袋。

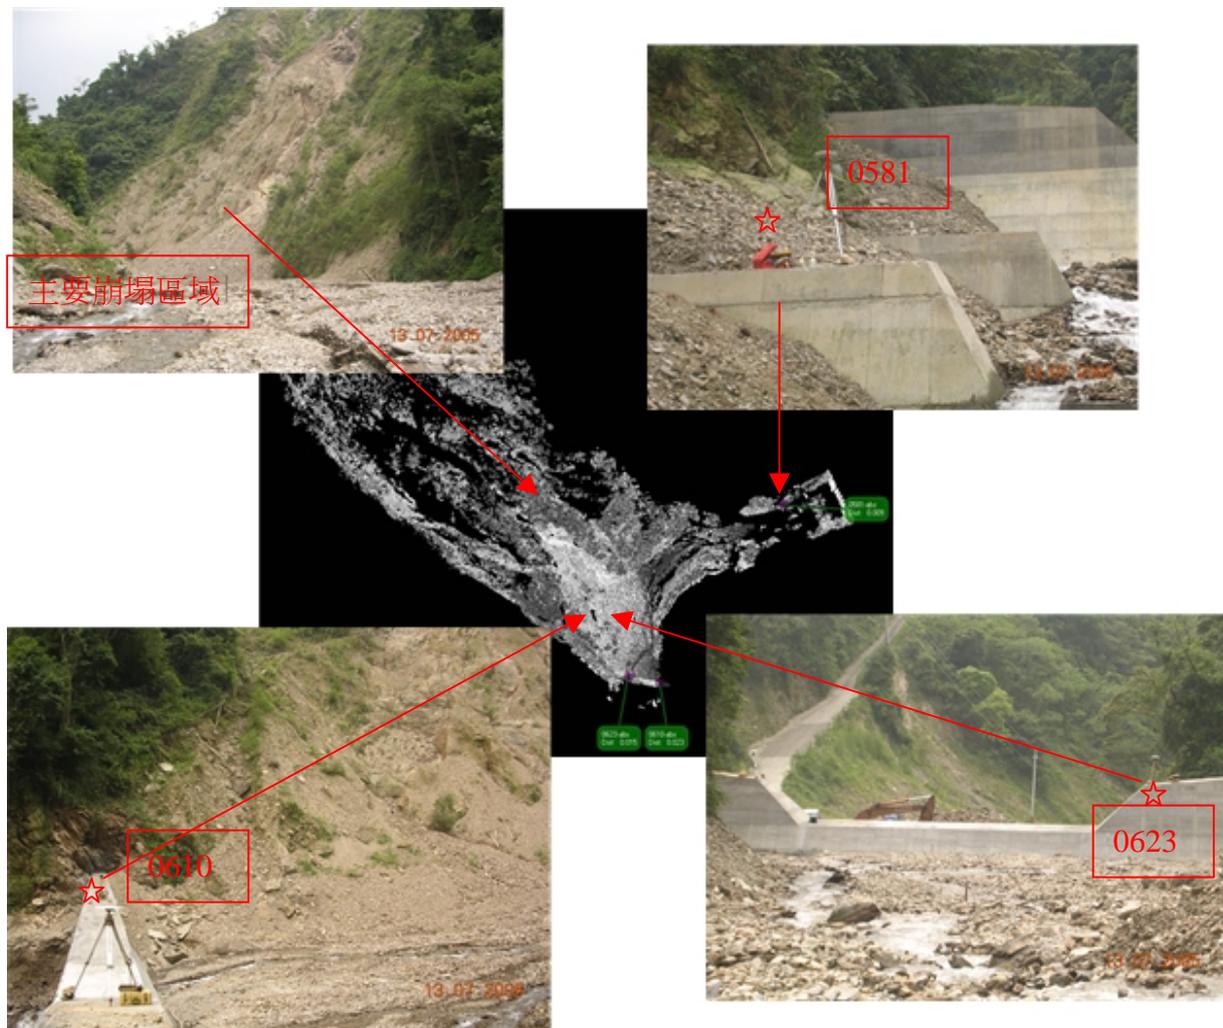
圖 3-1 埔里壠溪地面控制點分佈圖

1. GPS 監測控制點勘選與埋設：四個監測區各選定 3 個控制點、做為後續資料處理之固定點，於埔里壠溪選定點名為 0581、0610 以及 0623 三個控制點，如圖 3-1 所示，於新竹土場選定點名為 WU01、WU02 以及 WU03 三個控制點，如圖 3-2 所示、於花蓮富源選定點名為 T589、TX01 以及 TX02 三個控制點，如圖 3-3 所示，與嘉義 152 林班地選定點名為 GY01、GY02 以及 GY03 三個控制點，如圖 3-4 所示。

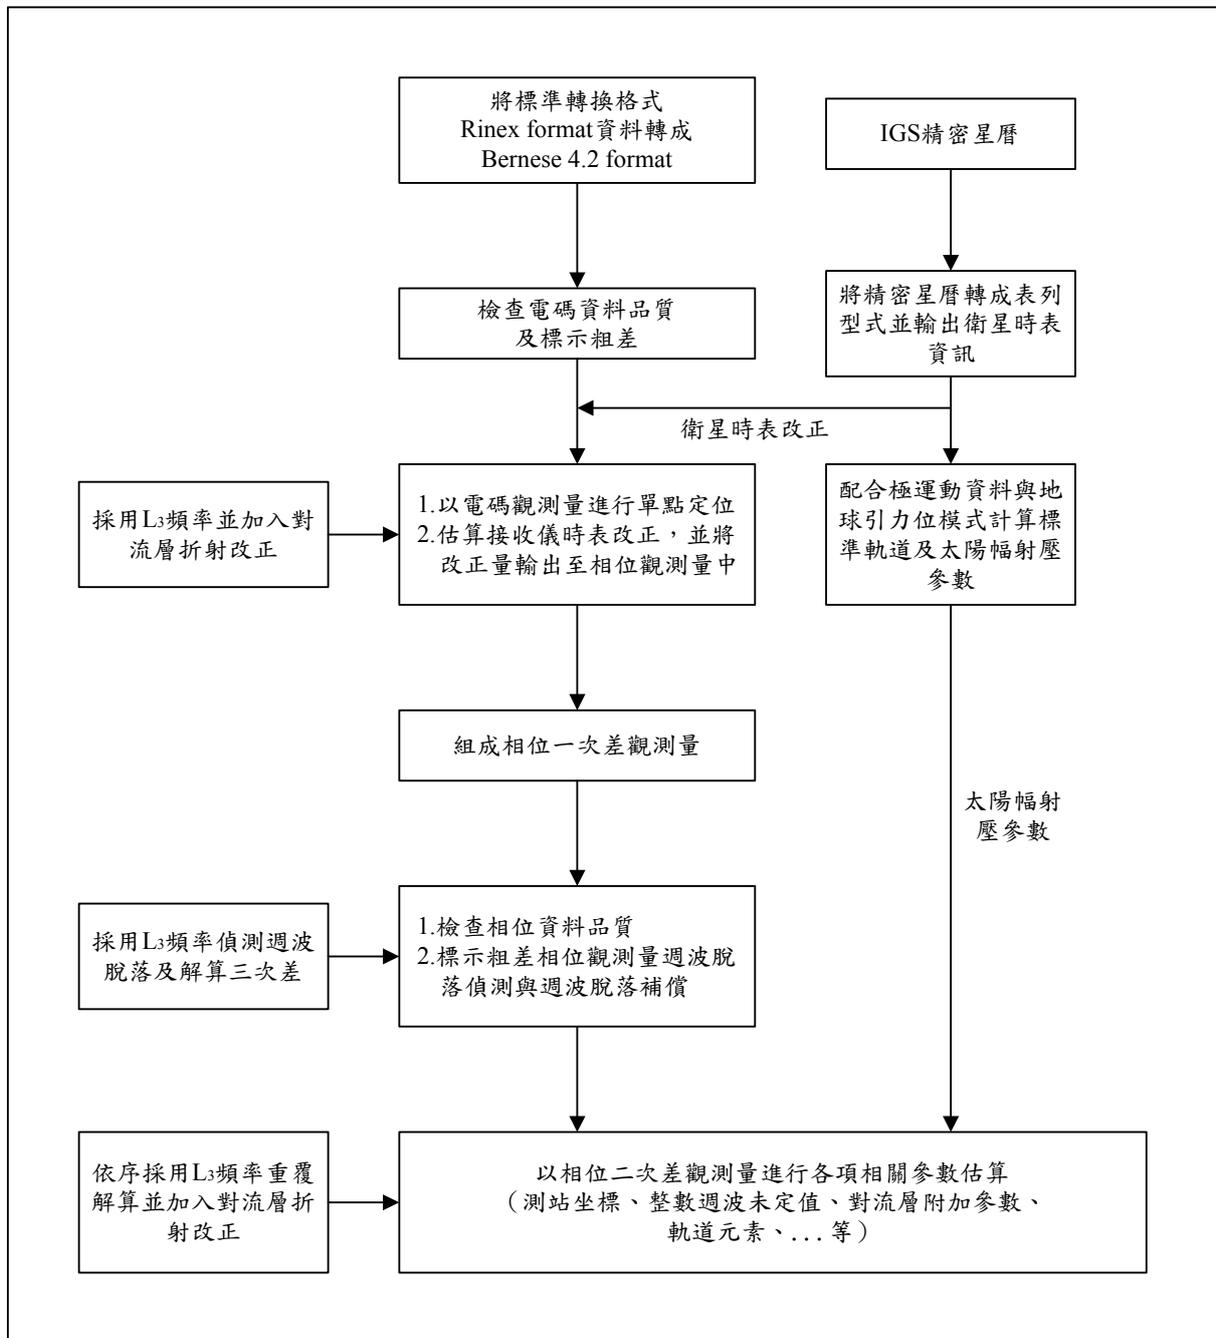
圖 3-6 Bernese V4.2 版計算流程圖

Bernese 軟體是由瑞士伯恩大學天文研究所 (Institute of Astronomy, University of Berne) 所研發的，而於 2000 年 8 月發表現行的 Bernese V4.2 版，該軟體除了一般性 GPS 資料處理功能外，另有 BPE (Bernese Processing Engine) 可自動化處理 GPS 資料、計算軌道參數、極運動 (Polar Motion) 參數、地球轉動 (Earth Rotation) 參數、推求區域性及全球性之電離層模式、對流層折射附加參數與模擬 GPS 資料之功能，整個計算流程如圖 3-6。

因此，在執行本次計畫時，對於觀測資料的解算，採 Bernese V4.2 版，因此對於資料處理的過程須十分嚴密而謹慎，圖 3-6 為此次處理整個觀測資料的作業流程，而詳細說明分述如后。

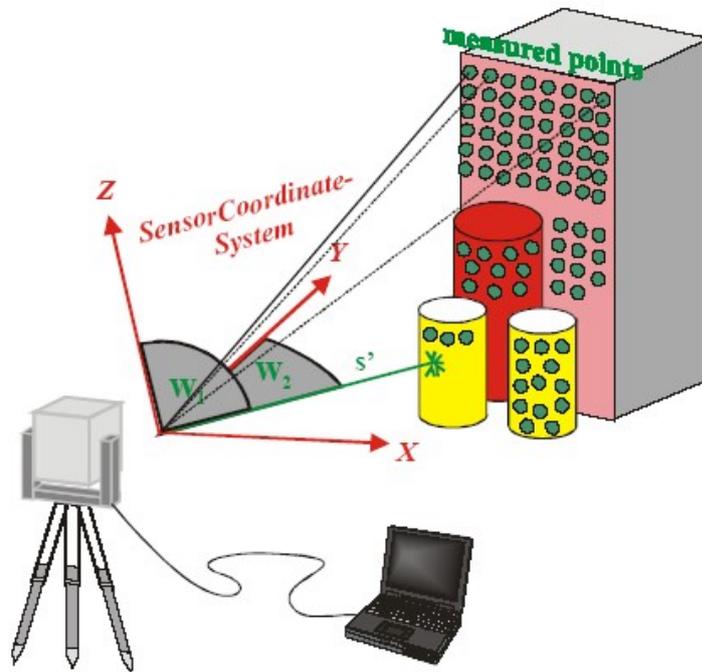
圖 3-11 地面 3D 雷射掃描示意圖

而，距離越遠的地物觀測精度越差，若要保持儀器所宣稱的測距精度，則觀測距離需在其標準範圍(Standard Range)內。雷射掃描儀的定位精度與測距精度、瞬間視角(Instantaneous Field of View, IFOV)、及水平與垂直直角精度皆有關係，所以必須綜合這些所有條件來評估雷射掃描儀在進行外業時所需要的參數，整個地面 3D 雷射掃描原理如圖 3-11 所示。

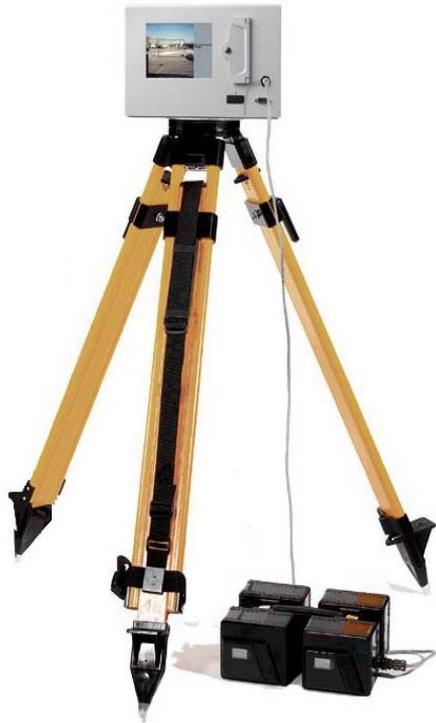
圖 3-12 加拿大 Optech 公司 ILRIS-3D 儀器性能

本次作業依照需求，使用地面 3D 雷射掃描的方式進行崩塌邊坡或建築物的量測，而採用的儀器為加拿大 Optech 公司生產的 ILRIS-3D (Intelligent Laser Ranging and Imaging System)，如圖 3-12，屬長距離之地面三維雷射掃描儀，儀器本身內含掃描稜鏡的快速雷射測距儀，它具有無需反射稜鏡即可精確獲得掃描點的三維座標，並可在短時間內得到大量的點位資訊（每秒 2000 點）。而採用地面三維雷射掃描具有如下之優點：

項目	規格
尺寸	31.2cm × 31.2cm × 20.5cm
雷射波長	1540 nm
掃瞄距離	3m ~ 1200m
水平視角	40°
垂直視角	40°
重量	12 kg
掃瞄頻率	2000 pts/sec
目標鎖定精度	4mm
模型精度	3mm
景深解析力	3mm

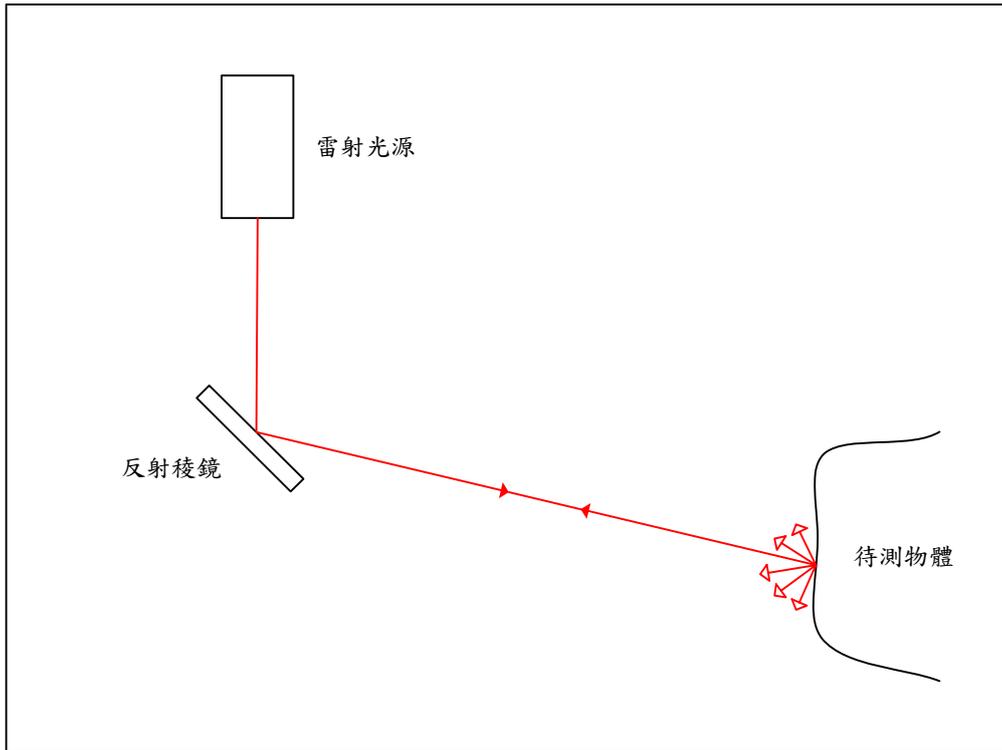
圖 3-13 時間差量測法示意圖

而地面三維雷射掃描儀主要施測方式，即由雷射發射源發射雷射光，再經由接收物體反射回來的訊號，藉此求取反射物體的空間位置；本計畫採用之 ILRIS-3D 雷射掃描儀採用的方式為時間差量測法 (Time-of-Flight)，其施測原理主要藉由掃描儀本身發射脈衝雷射光至待測物體表面，並接收物體表面反射回來的訊號，依式 3-1 公式計算出掃描儀與待測物體間的距離；圖 3-13 為其量測的示意圖。

$$\rho = \frac{1}{2} c \Delta t \quad (3-1)$$

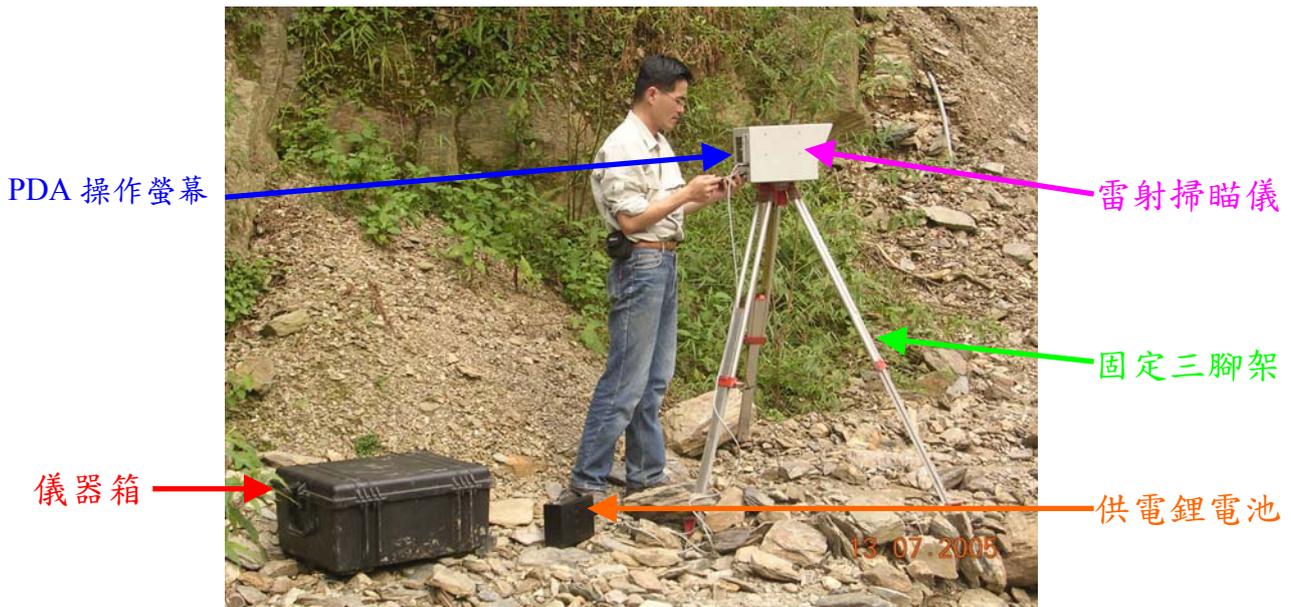
圖 3-14 外業三維雷射掃描操作實景

於每次的外業掃描中，雷射點間距設定約為 8 cm；ILRIS-3D 在實際掃描中，對物體反射可選定“First”及“Last”兩種反射模式，“First”模式表接收物體的第一次反射訊號，“Last”模式表接收物體的最後的反射訊號，兩者於實體構造物（如建物、樓梯、...等）所得資訊相同，但對於地表具稀疏植被（如雜草、疏林、...等）時，“Last”模式可部分穿透而得到地表點位資料，因此，考量實驗區現場狀況，雷射點反射模式選定“Last”模式，以獲取較多地表資料，外業三維雷射掃描操作如圖 3-14 所示。

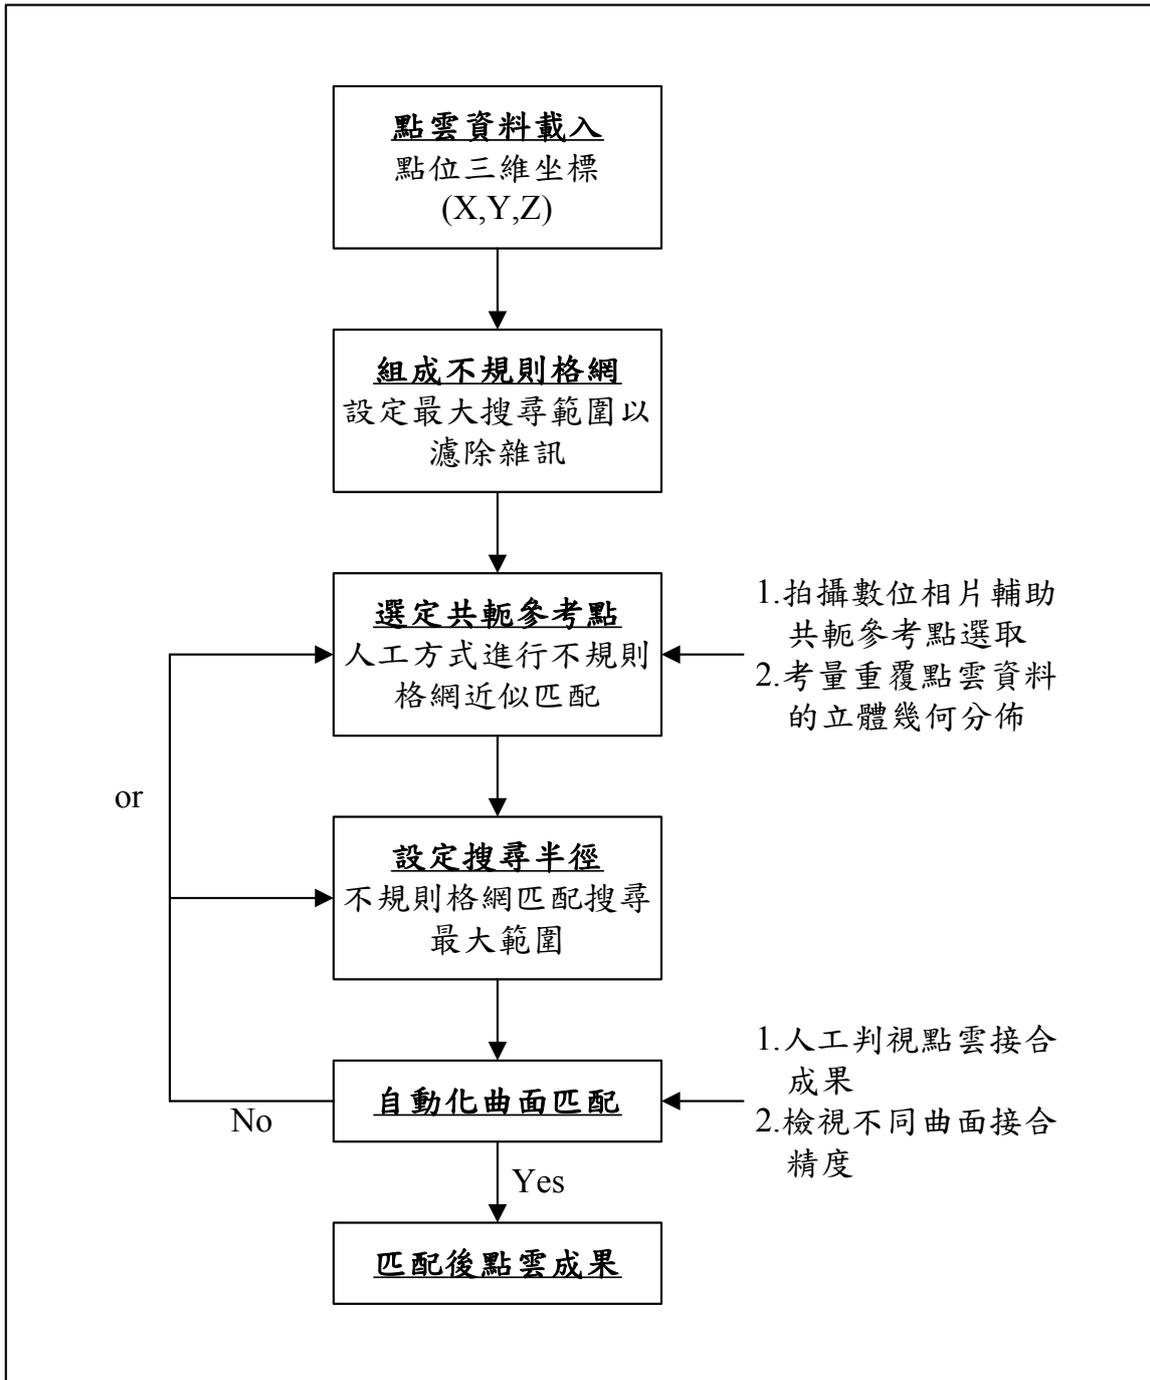
圖 3-15 PolyWork 9.0 版點雲接合流程圖

2. 地面 3D 雷射掃描資料模型化建置

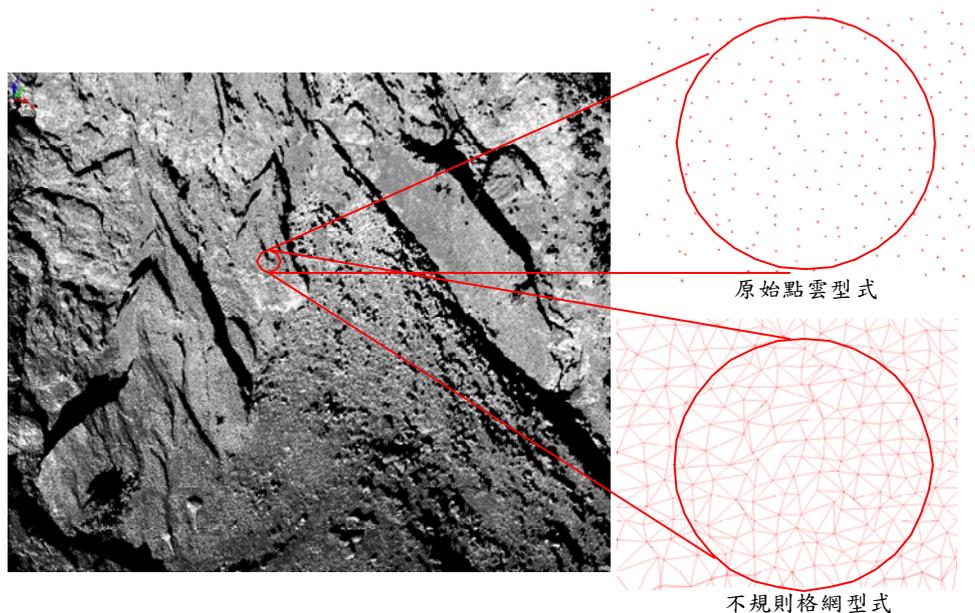
圖 3-16 點雲資料組成不規則格網

- (2) 組成不規則格網 (wireframe)：當資料載入後，使用 PolyWork 8.0 版軟體進行資料處理工作，而點位資料量的多寡可藉由選定的載入間距的大小來決定，一般均依照掃描資訊檔記錄的平均點間距來設定，以獲取最完整的資料，接著軟體會將點雲資料組成不規則格網圖 3-16 的形式，作為後續點雲接合的基礎。

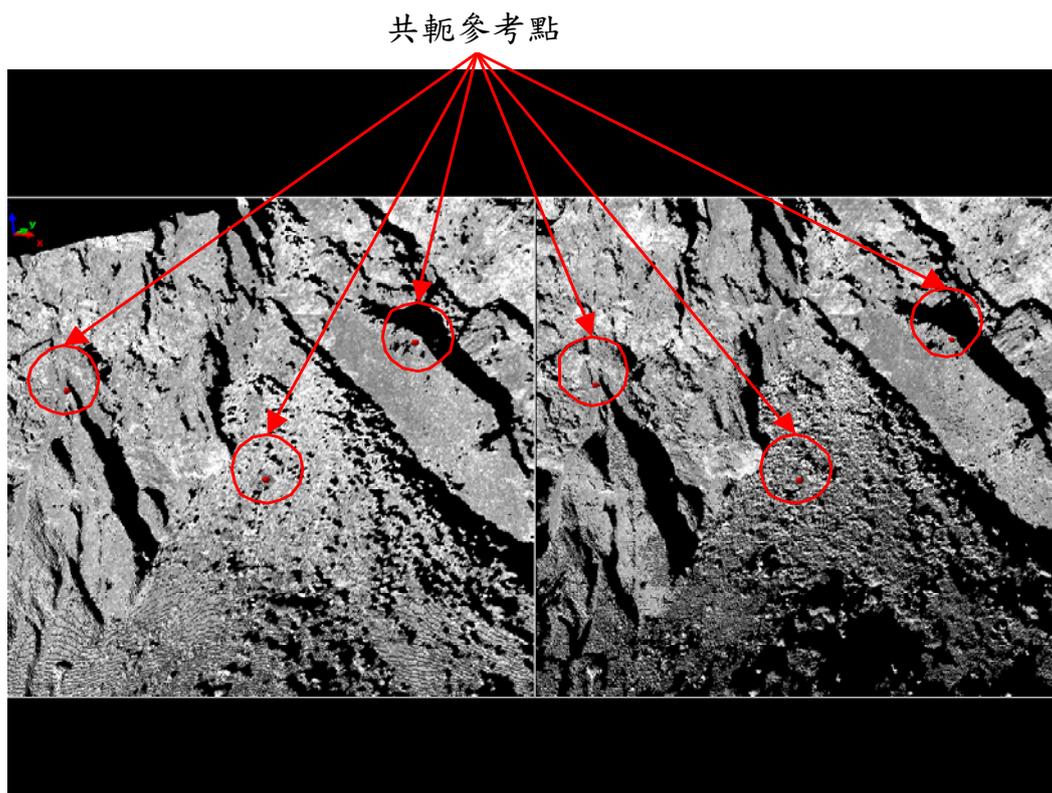
圖 3-17 共軛參考點選取

- (3) 選取共軛參考點進行人工近似匹配：由於重覆點雲區的不規則格網目前並無法以電腦完全自動化匹配，因此採行自動匹配前，需由人工方式選取兩個不同點雲間重覆的共軛點（至少需 3 點以上）進行人工匹配，使不同點雲的不規則格網大約重合，以利後續自動化匹配。

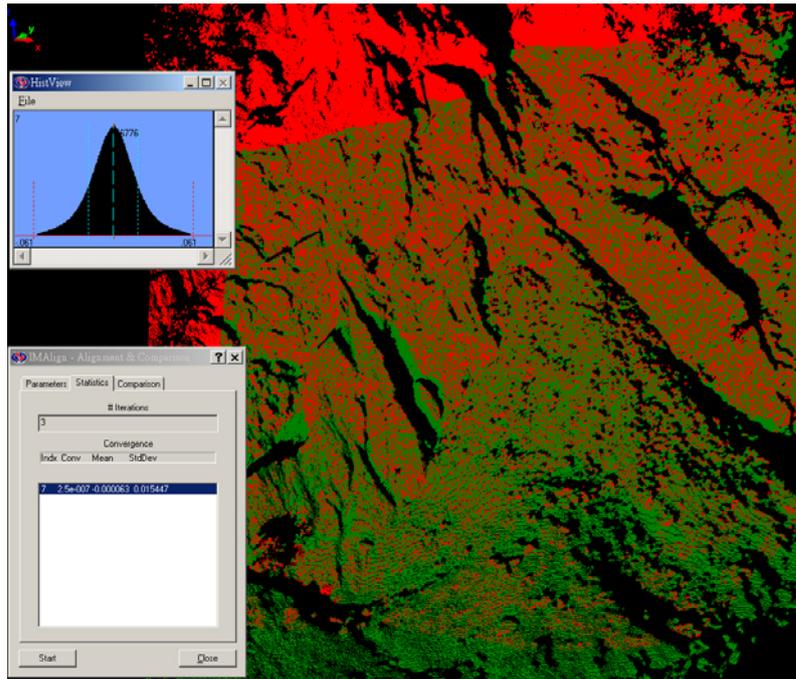
圖 3-18 設定搜尋半徑進行自動匹配

- (4) 設定搜尋半徑進行自動匹配：當人工近似匹配完成後，兩群不同的點雲資料已大致接合完成，此時於軟體中設定匹配的搜尋半徑，以進行自動匹配；通常，設定半徑範圍採漸進式逐步減小，因為其進行自動匹配時，會搜尋設定半徑內所有不規則格網進行最佳化接合，若設定值一下子給定過小，則可能無法搜尋出合適的接合面而失敗，但若給定值過大，則運算過程中可能導至誤判而使接合成果產生扭曲變形，如圖 3-18 所示。一般而言，若於螢幕辨視人工匹配成果無明顯偏差時，通常以 10~20 cm（端看掃描間距為何，若間距愈大，初次設定值相對增大），再逐步減小進行匹配，直至成果符合所需精度；而搜尋半徑雖可無限制縮小，但若小於點間距時其實已無太大意義，其所得成果差異已非常小，且容易造成匹配成果發散。

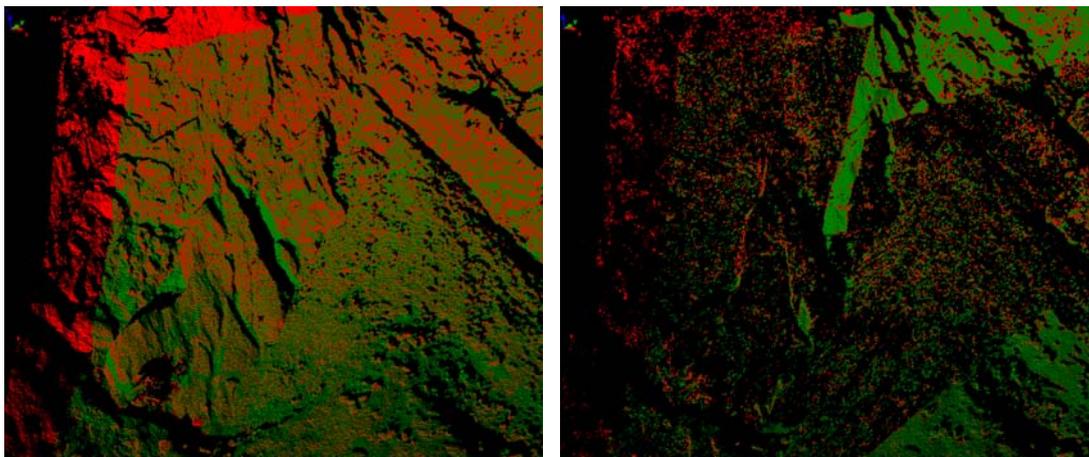
圖 3-19 重覆點位濾除

(5) 濾除重覆點位輸出成果：經由前述步驟反覆執行後，待成果符合所需精度後，需對重覆點位進行刪除動作，因為不論接合精度再高，對於重覆區域內點位並無法重疊，因此造成區域內點位密度明顯較其他區域為高（幾近 2 倍），如圖 3-19 所示，若不加以濾除，則會對後續進行成果分析造成困擾；待所有重覆點位進行濾除後，則可輸出單次掃描成果之點位三維資料。

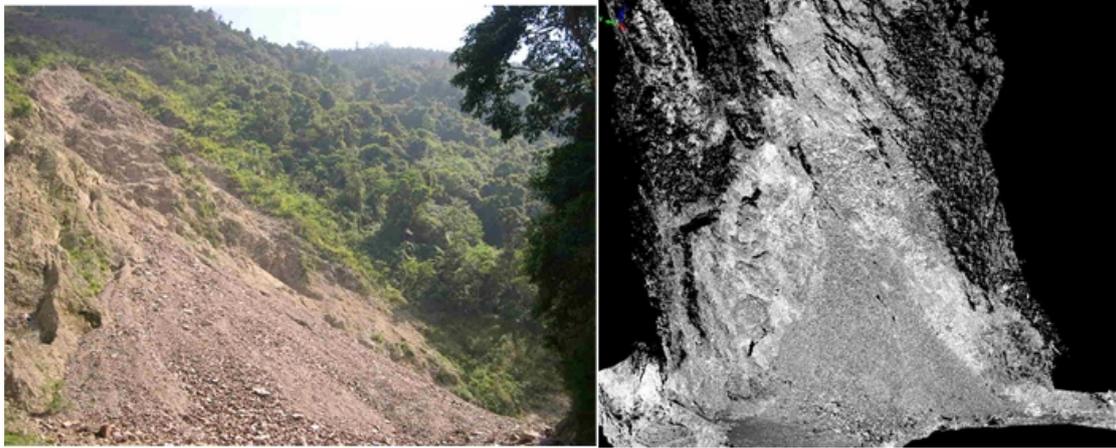
圖 3-20 埔里壩溪測量成果點雲圖

(6) 單次掃描成果：經過上述模型接合步驟後，便可輸出單次掃描成果之雷射點三維資料，本計畫共四區 13 次掃描資料，在此，每區以一次掃描資料為代表，如圖 3-20、圖 3-21、圖 3-22 及圖 3-23 所示。

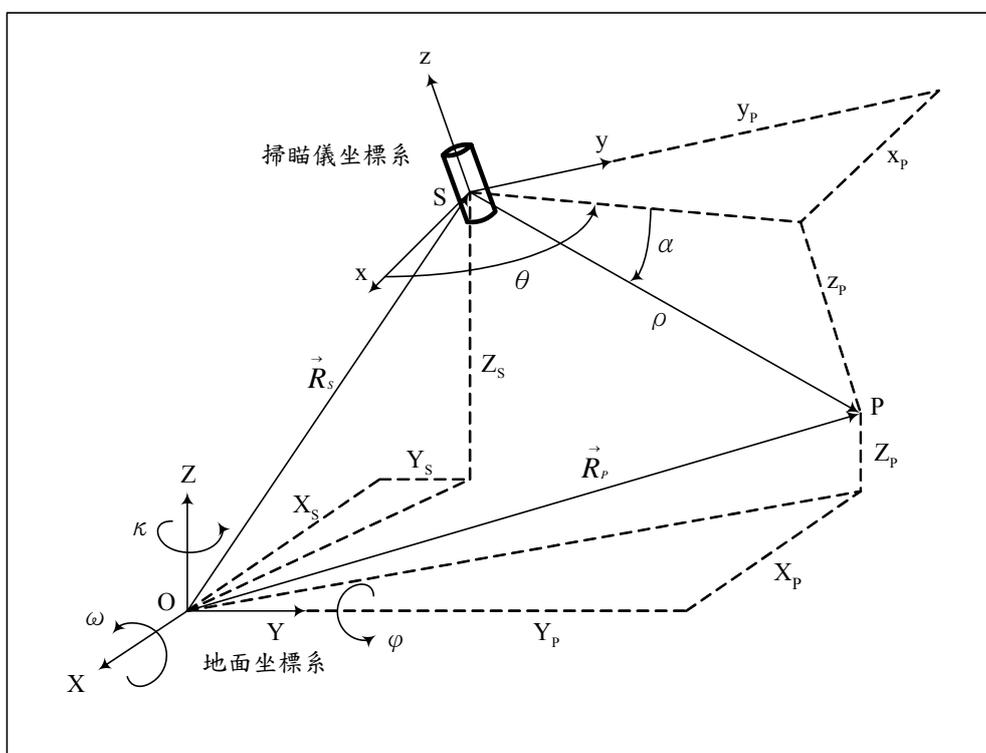
圖 3-24 掃描儀座標系與地面座標系關係圖（修改自 Lichti, 2002）

掃描儀座標系與地面座標系之關係可表示如圖 3-24，其中 S 為掃描儀的位置，P 點為待測點的位置，O 點為地面座標系的原點。 ρ 為 S 到 P 之間的距離， α 為 S 與 P 點之間的垂直角， θ 為其水平角（掃描儀座標系中）。

則由掃描儀座標系轉換到地面座標系的數學式可寫成如 (3-2)，利用三個或以上的地面控制點座標進行轉換 (Lichti, 2002)。

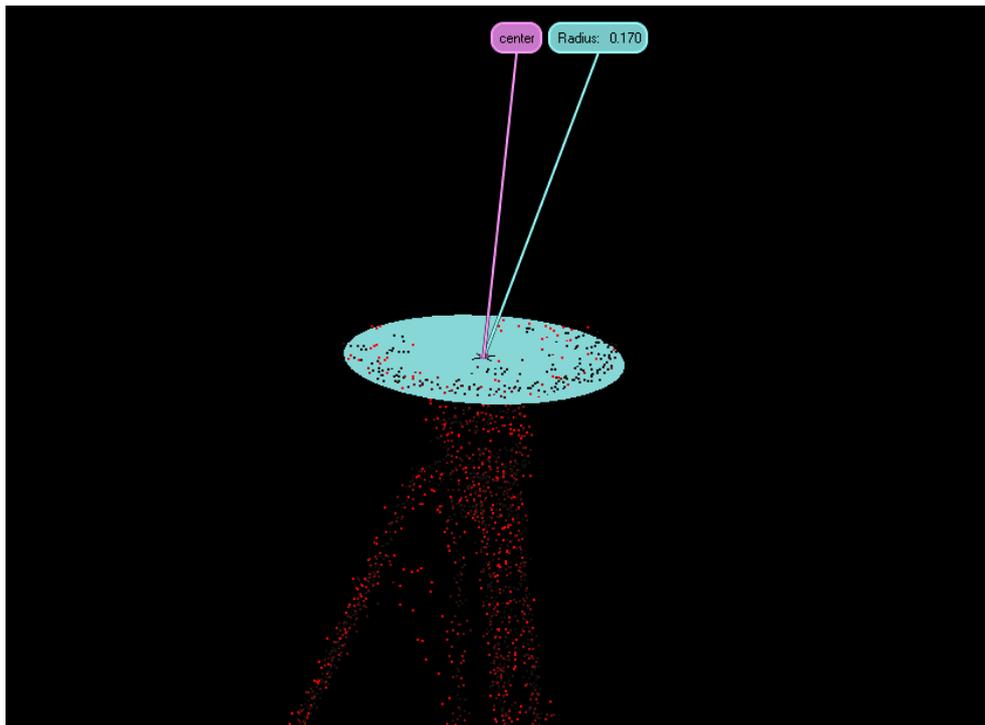
圖 3-25 點雲量測天線盤中心（嘉義 152 林班地）

本計畫測區中會勘選三個地面控制點，並且進行 GPS 測量，雷射點資料可以利用此三點座標進行絕對座標轉換，以嘉義 152 林班地點雲為例，由天線盤中心可以定出每個控制點的相對座標，如圖 3-25 所示。
