崩塌地 3D 雷射掃描測繪研發計畫 期末報告書

A Study on Landslide by 3D Laser
Scanning Survey and Drawing

委辦機關：行政院農業委員會林務局

研究單位：東南技術學院防災科技研究所

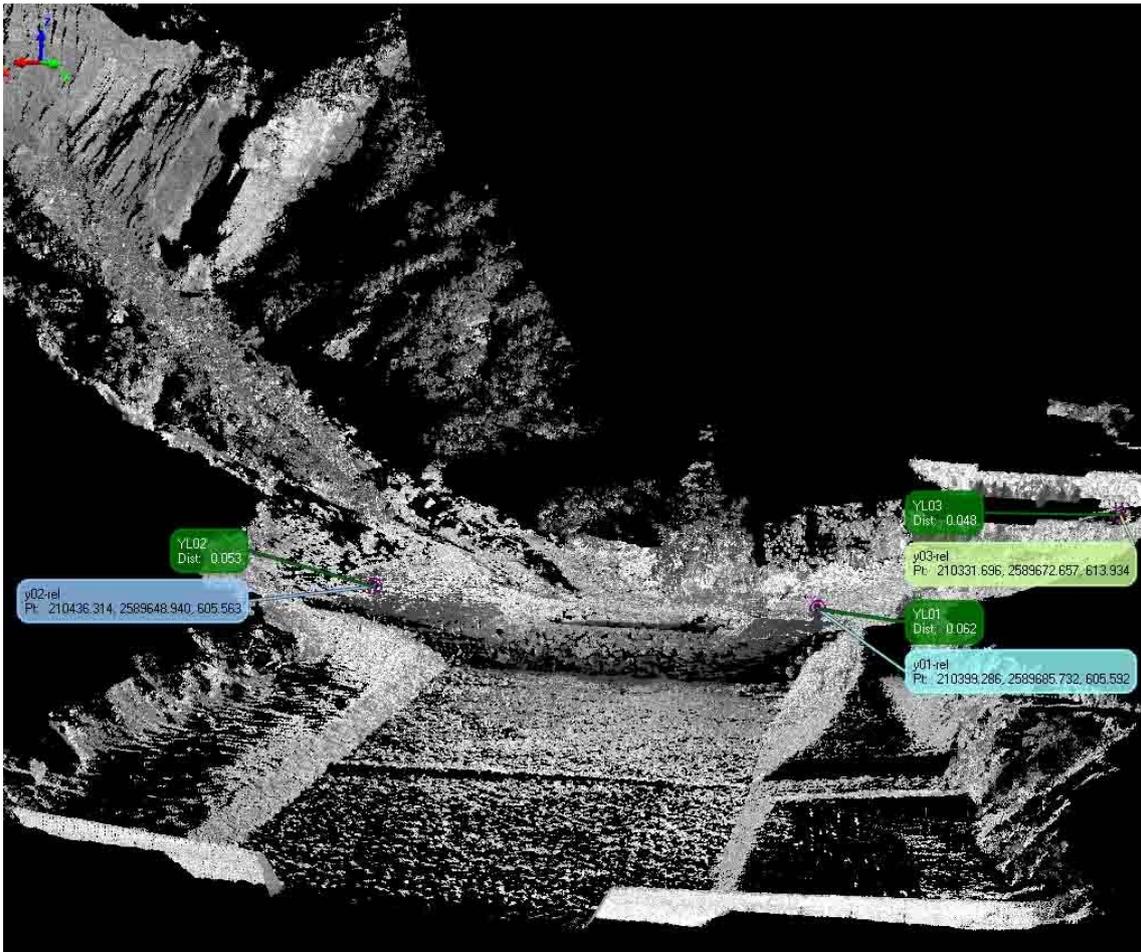
圖 3-26 利用 GPS 控制點轉換座標（嘉義 152 林班地）

由解算出來之絕對座標對應至每個相對座標，如此便可進行座標轉換，轉換後會有每個座標的轉換精度，其精度皆在 3 公分以內，如圖 3-26 所示。

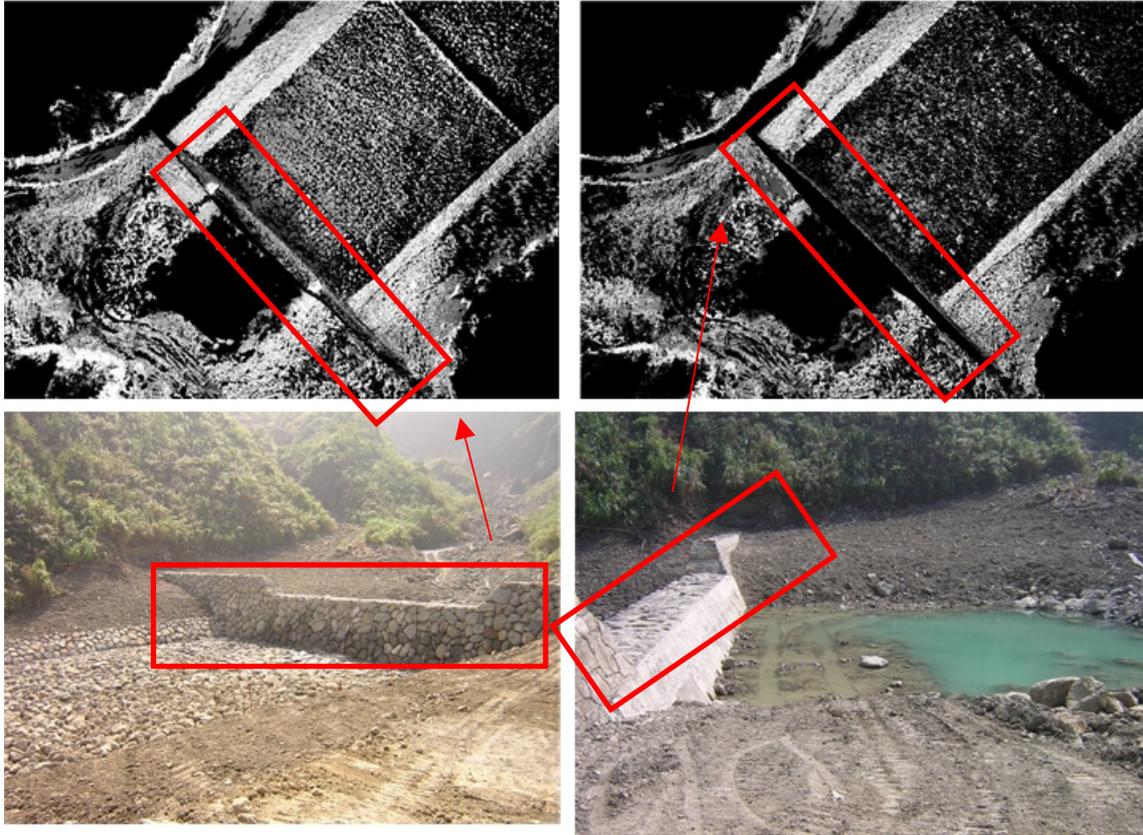
圖 3-27 雷射點資料防砂壩體經濾除前後比較之一（嘉義 152 林班地）

- a. 地面物濾除：掃描資料包含了所有地形地物，但就資料比對上來說，地面以上的地物會造成 DEM 製作時的誤判，以致於比對資料的誤差，所以在此需要將地面以上的樹木或人工建物進行濾除，以保持 DEM 的正確，而 DEM 的正確與否則直接影響往後比對的精確性，若雷射點無法穿透遮蔽物或植被來獲得地表面雷射點，也將造成 DEM 的誤差，在此可以切橫斷面來判斷資料濾除是否完善，如圖 3-27 與圖 3-28 所示。

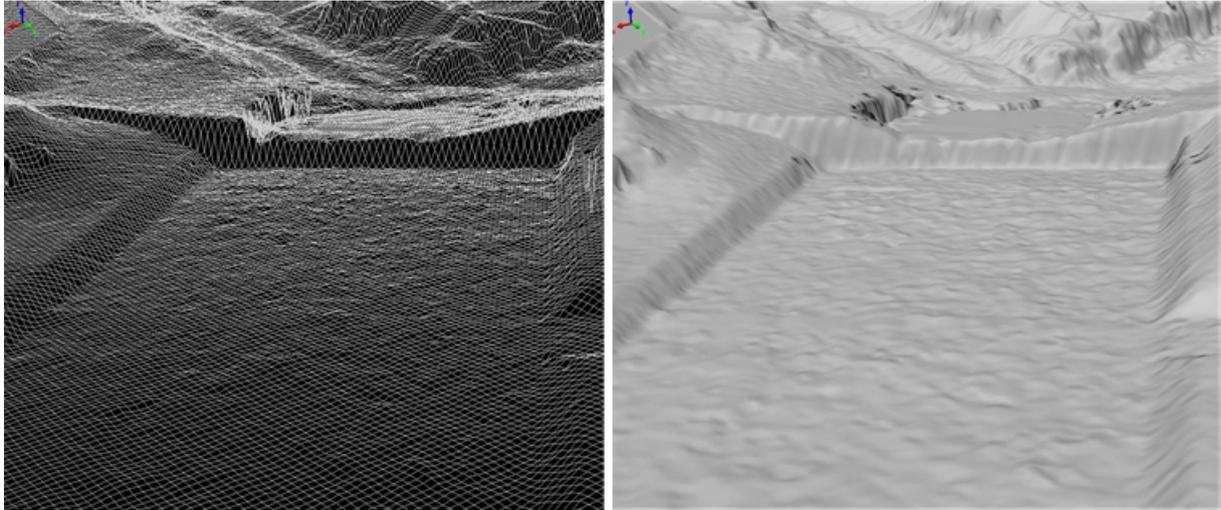
圖 3-30 DEM 規則網格與模型化

- c. DEM 製作與模型化：如圖 3-30 所示，利用此模型進行資料比較。

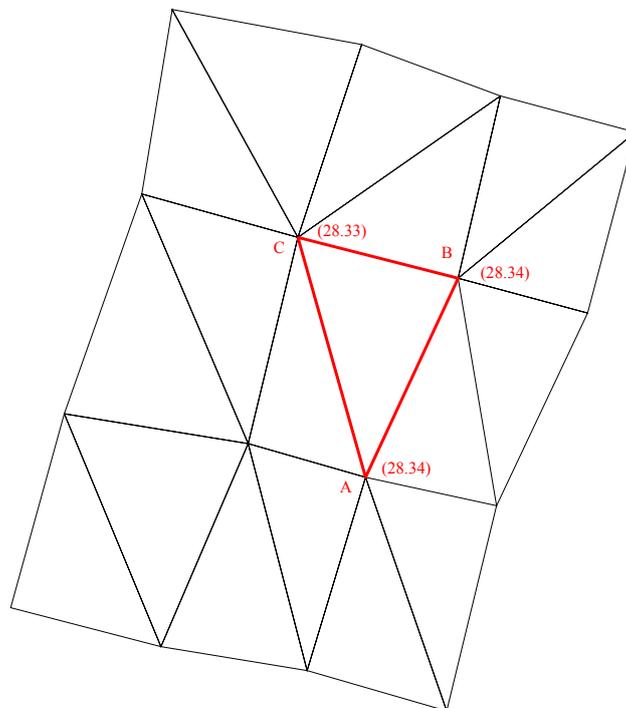
圖 3-31 TIN 演算法示意圖

土方計算作業採用商用套裝軟體 polywork9.0，演算方式採用不規則三角形網（Triangular Irregular Network，TIN）以區域內雷射點雲，每三點構成一個三角形平面（如圖中 $\triangle ABC$ ），於測區內佈滿 TIN 三角形後，與假設高程平面比較並計算土方，其示意如圖 3-31。

如圖 3-31，三角形 ABC 之面積為 $1/2*B*H$ ，B 為三角形之底邊，H 為三角形之高；而體積 V 為 $1/2(A1+A2)*h$ ，其中 A1 為實際表面積，A2 為設計高程面積，h 則為實際表面平均高與設計高程差；餘以此類推累加計算而得所需之土方。以參考設計高程為基準面時，實測計算基地內土方。另，四處崩塌地土方量參考第 69~72 頁。

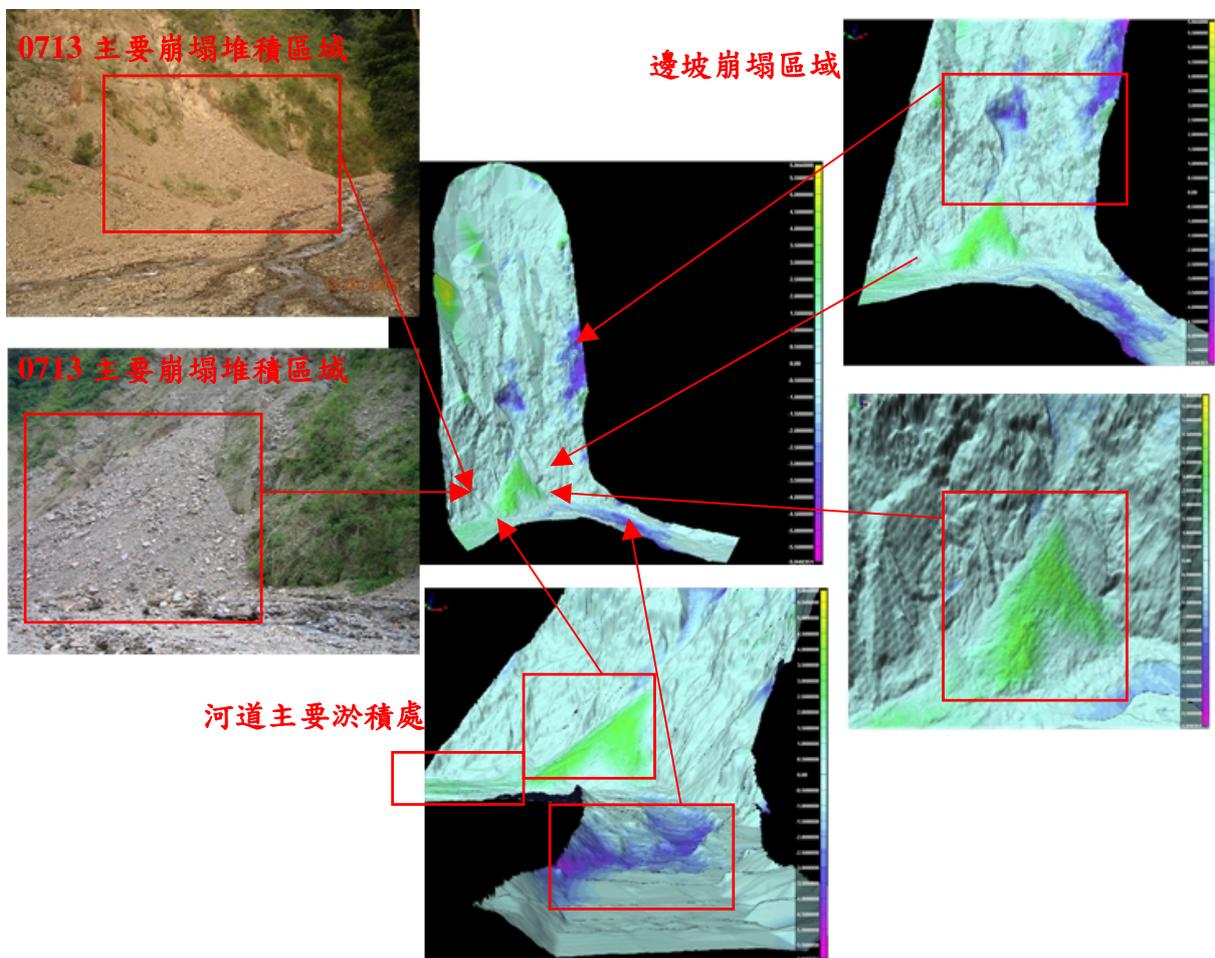
圖 4-1 埔里壩溪 94.07.13~94.08.15 期間之變化狀況

這段期間台灣歷經強烈颱風海棠以及中度颱風馬莎二個颱風，其所夾帶的暴雨對這地區造成很大的影響，兩段時期互相比對結果，依誤差比較圖分析，主要崩塌區域堆積深度增加約 5 公尺，而局部邊坡崩塌深度最深達到 6 公尺，而邊坡其他地方大致上看來是沒有變動的，邊坡上一些零星綠色部分，其合理解釋為 DEM 濾除時，沒有將植被完全濾除所造成的結果。

這段區域特殊的地方在於上游處設置了一個梳子壩，離梳子壩下游處約 500 處設置一防砂壩，當暴雨發生時，依梳子壩上游處無土石堆積看來，流量並無夾帶土石形成土石流，經梳子壩阻擋而造成上游堆積，所以豐沛的流量會通過梳子壩直接對下游沖刷，造成梳子壩下游處河道沖刷嚴重，這段期間向下沖刷深度最大約至 3.5 公尺；而在防砂壩上游處則是造成了堆積，並將防砂壩淤滿，淤積深度約為 2 公尺，如圖 4-1 所示。

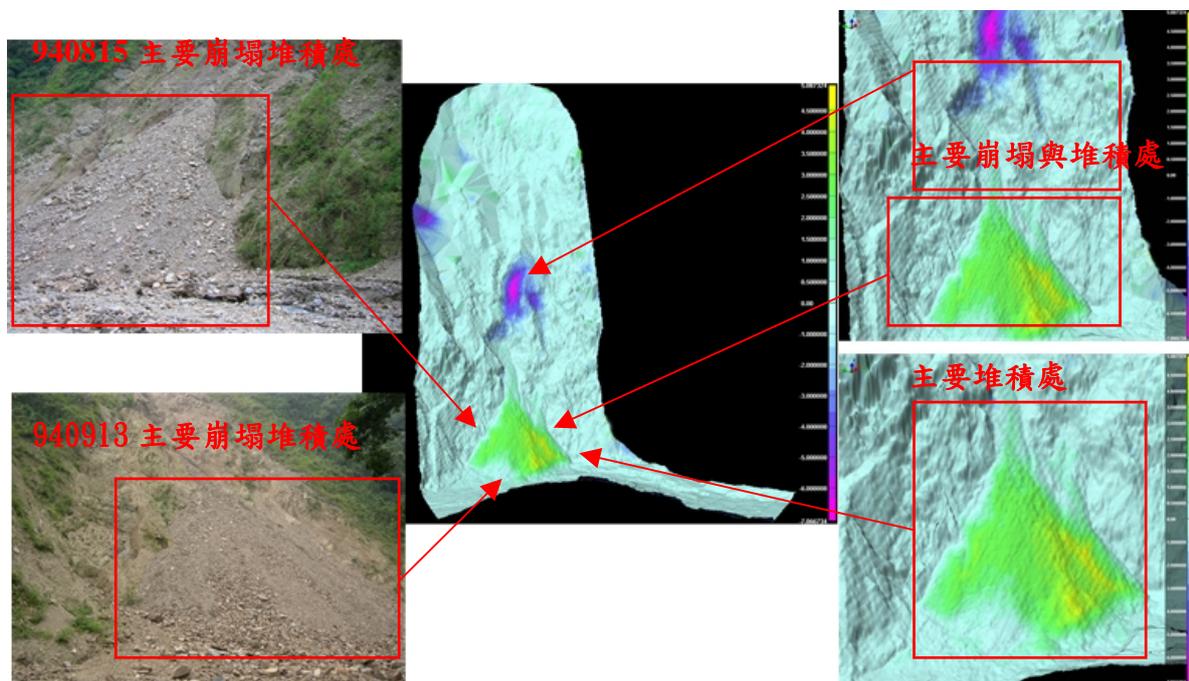
圖 4-2 埔里壩溪 94.08.15~94.09.13 期間之變化狀況

這段期間台灣歷經強烈颱風泰利，兩段時期相互比對結果，依誤差比較圖分析，主要崩塌區域堆積深度增加約 5.08 公尺，而

局部邊坡崩塌的地方主要有兩處，而崩塌深度最深達到 7.06 公尺，而邊坡其他地方大致上看來是沒有變動的，邊坡上一些零星綠色部分，其合理解釋為 DEM 濾除時，沒有將植被完全濾除所造成的結果。

至於河道部分，前一段時期已經將潛壩上游處淤滿，而且梳子壩下游處的沖刷也無太大的變化，所以河道的變化在這段時期裡幾乎無任何變化，如圖 4-2 所示。

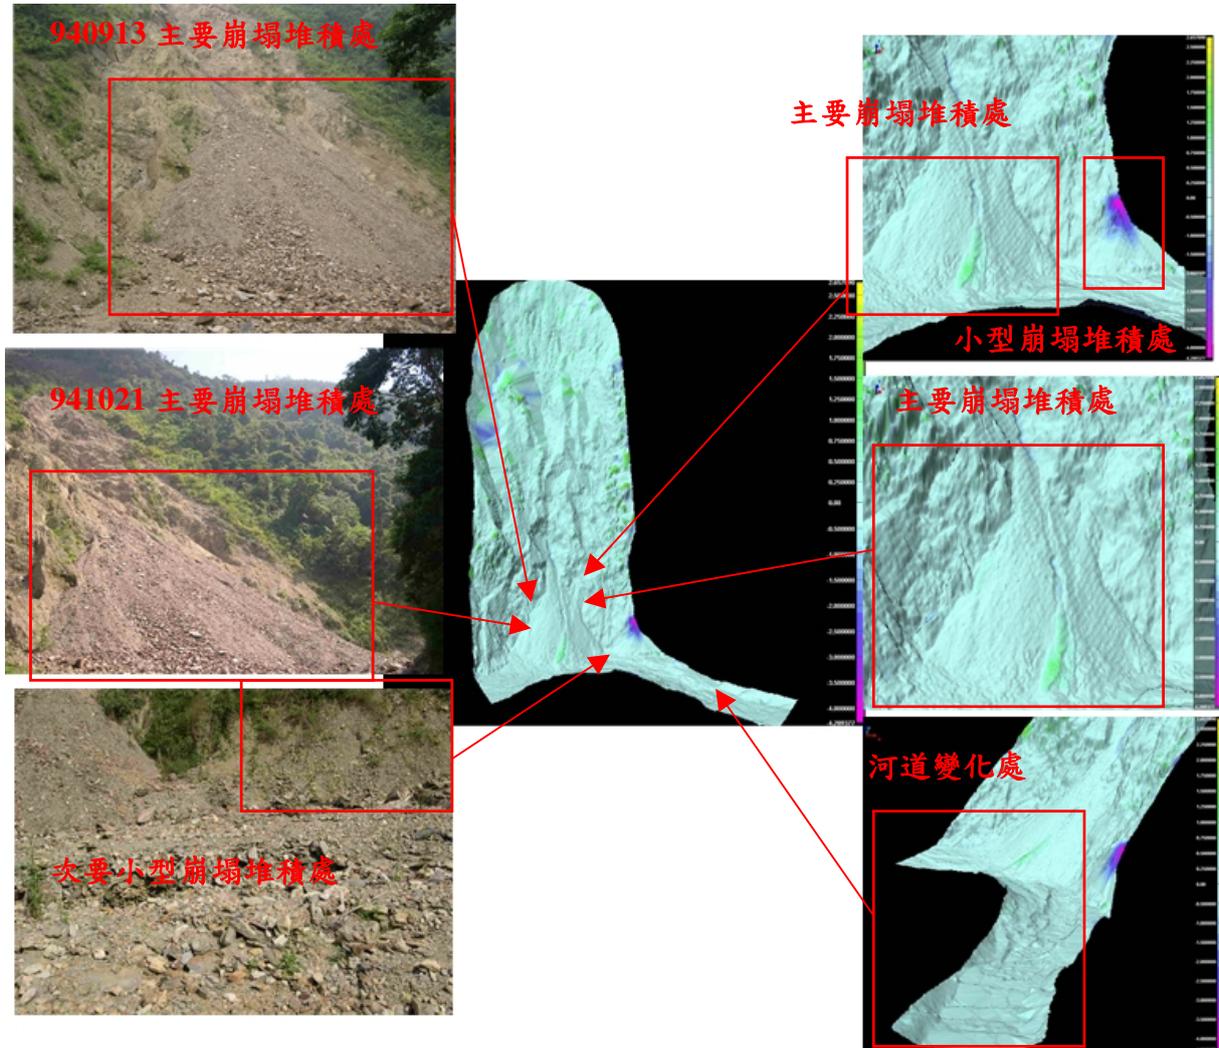
圖 4-3 埔里墘溪 94.09.13~94.10.21 期間之變化狀況

這段期間台灣歷經強烈颱風龍王，兩段時期相互比對結果，其似乎沒有太多的變化，主要崩塌區域之崩塌狀況也趨於穩定，只有因雨量造成沖刷而在主要堆積處下方形成一小型堆積，而主要堆積處右方新形成一小型崩塌，依誤差比較圖分析，主要崩塌區域因沖蝕所形成的堆積深度 0.75 公尺，而局部邊坡崩塌的地方新生成一處，其崩塌深度最深達到 4.29 公尺，而邊

坡其他地方大致上看來是沒有變動的，邊坡上一些零星綠色部分，其合理解釋為 DEM 濾除時，沒有將植被完全濾除所造成的結果。至於河道部分，河道的變化在這段時期裡幾乎無任何變化，如圖 4-3 所示。

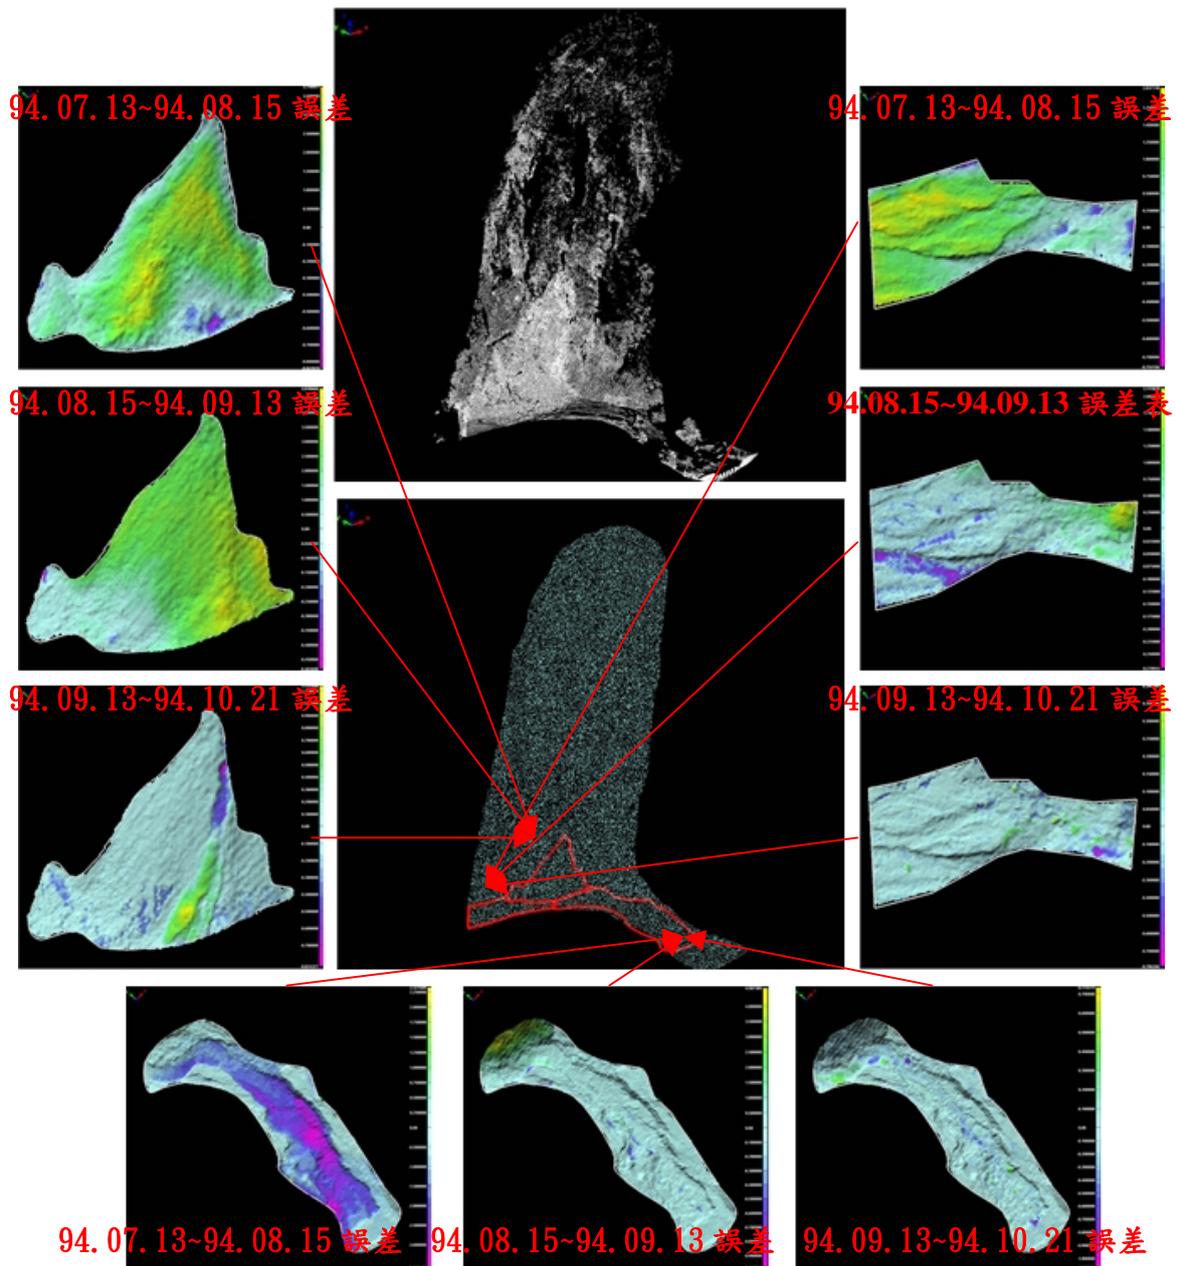
圖 4-4 埔里壠溪 94.07.13~94.10.21 三區域變化狀況

埔里墘溪依實際狀況，本文在此分成三各區域去計算主要崩塌區堆積量、沖刷量與淤積量，因四次掃瞄資料兩兩進行比較，所以會有三種變化量，分別為主要崩塌區域變化量、防砂壩上游淤積區域變化量與梳子壩下游處沖刷區域變化量，如圖 4-4 所示。

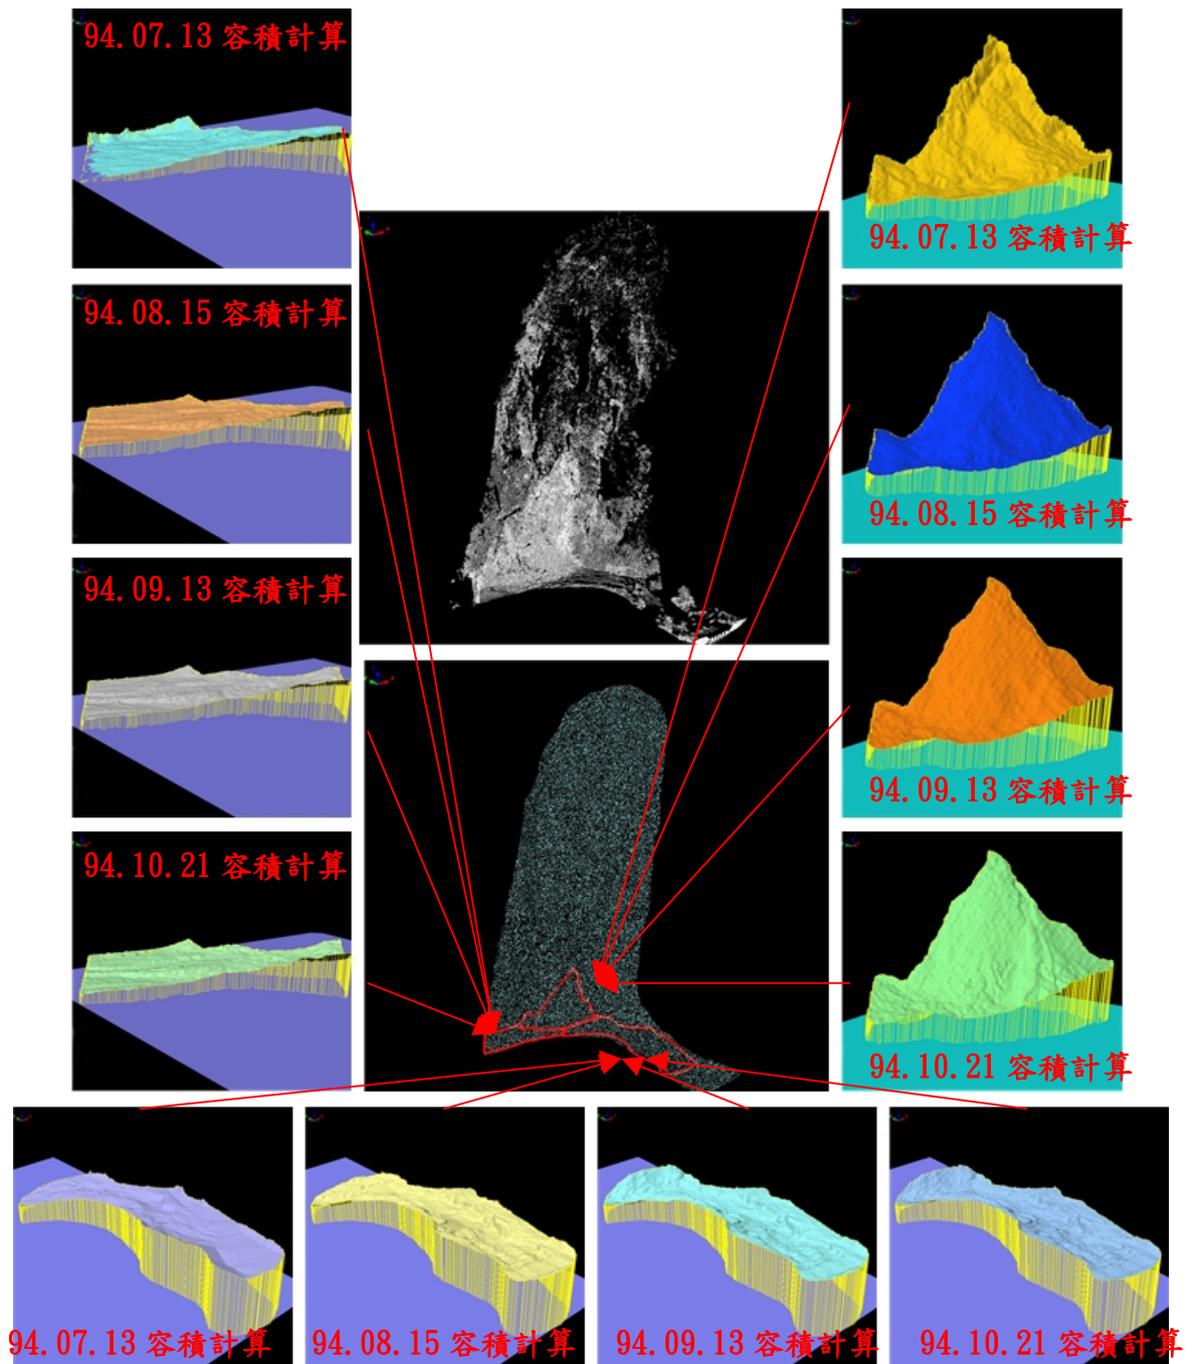
圖 4-5 埔里壩溪 94.07.13~94.10.21 三區域容積計算

埔里壠溪容積計算上，本計畫四次點雲資料以一高程 723 公尺水平面為基準來計算堆積與沖淤量，每次掃瞄資料投影至基準面即可求出容積，如圖 4-5 所示，兩段不同時期的容積量相減即為兩段時期資料的變化量，如表 4-3 所示。

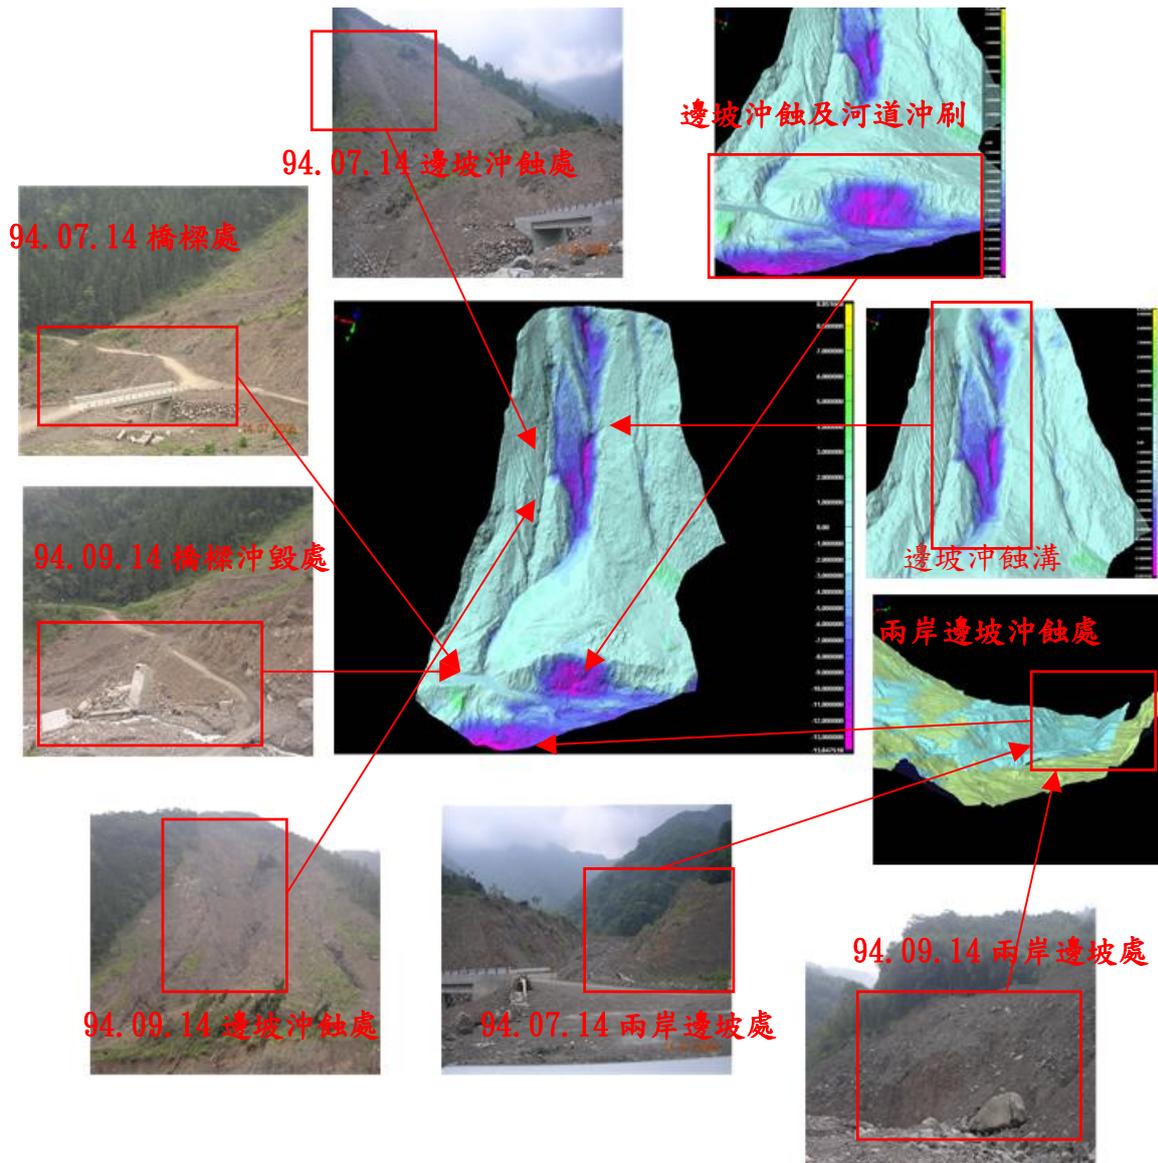
圖 4-6 新竹土場 94.07.14~94.09.14 期間之變化狀況

這段期間台灣歷經強烈颱風海棠、中度颱風馬莎以及強烈颱風泰利三個颱風，其所夾帶的暴雨形成土石流對這地區造成很大的影響，甚至橋樑也已遭沖毀，而且河道變化相當大。兩段時期相互比對結果，依誤差比較圖分析，崩塌地下方邊坡沖刷深度為 12.94 公尺，而局部邊坡小型崩塌區域堆積深度為 3.43 公尺，而邊坡上有一主要沖蝕溝，雨水會沿沖蝕溝排至河道，故每次暴雨過後將會加深沖蝕溝深度，其沖蝕溝深度為 13.49 公尺，如圖 4-6 所示。

94.07.14 進行第一次掃瞄時，其主要目的是崩塌地範圍，所對於河道部分並無掃瞄完整，94.09.14 第二次掃瞄時，河道變化已經相當的大，所以比對上河道部分會比較顯的資料不足，河道部分沖刷區域最大深度約為 13 公尺，而且橋樑已經沖毀，橋上兩個控制點也已經遺失，所以後續的 GPS 控制點位置，都是臨時選定的控制點。

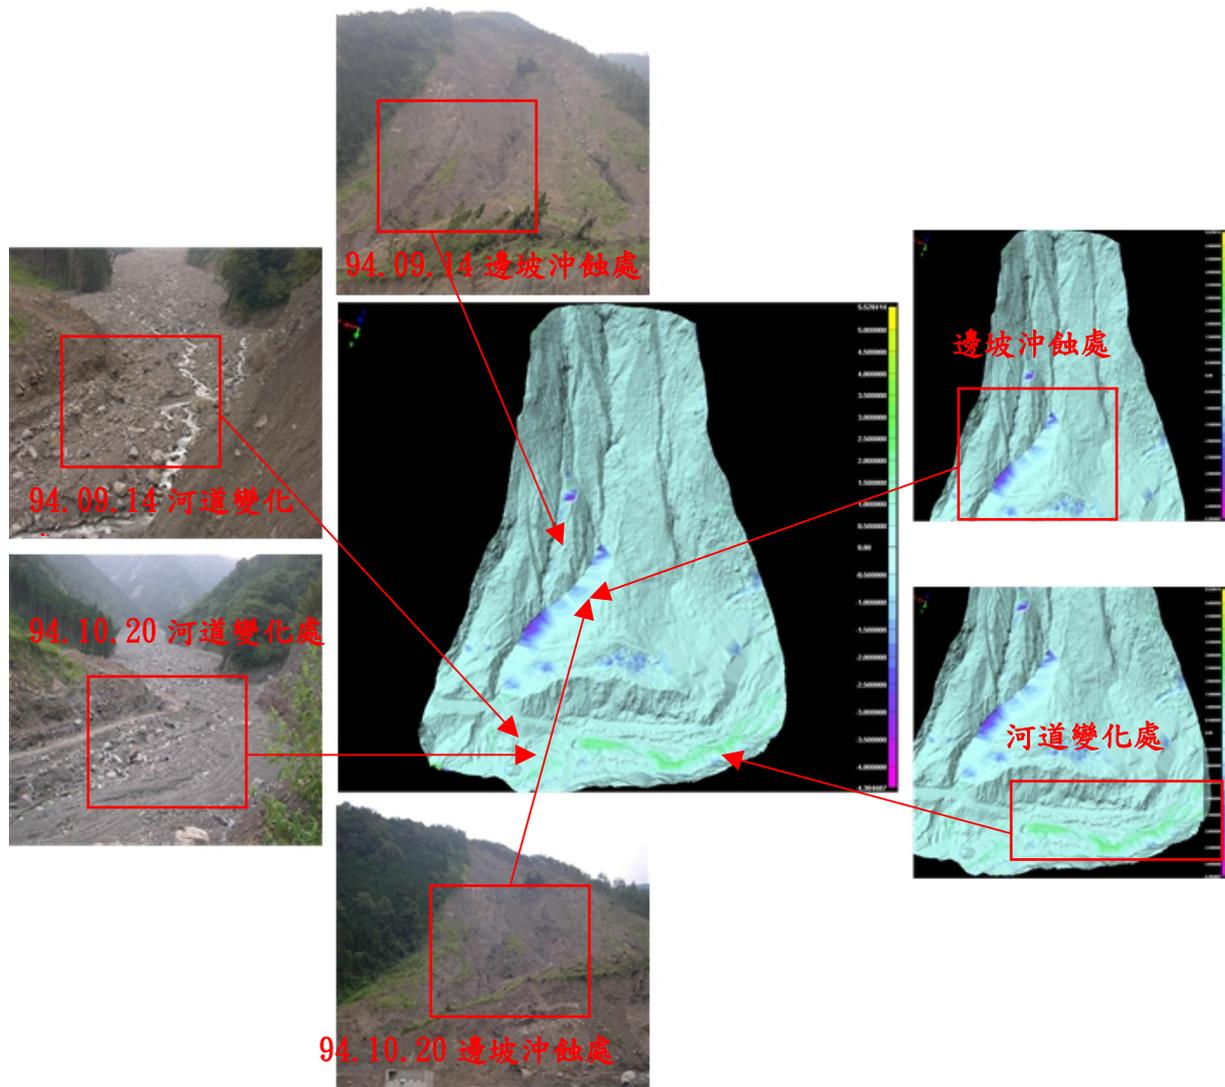
圖 4-7 新竹土場 94.09.14~94.10.20 期間之變化狀況

這段期間台灣歷經強烈颱風龍王，兩段時期相互比對結果，依誤差比較圖分析，崩塌地下方邊坡沖刷深度並無任何大的變化，而局部邊坡小型崩塌區域之崩塌深度也無任何變化，而邊坡沖蝕溝因下雨沖刷則有少許的變化，其沖刷深度增加最多約 2 公尺。

至於河道部分，此區域持續施工整治中，所以河道部分似乎有太多的人工介入，其變化量為人為所造成並不是崩塌或土石流堆積造成，如圖 4-7 所示。

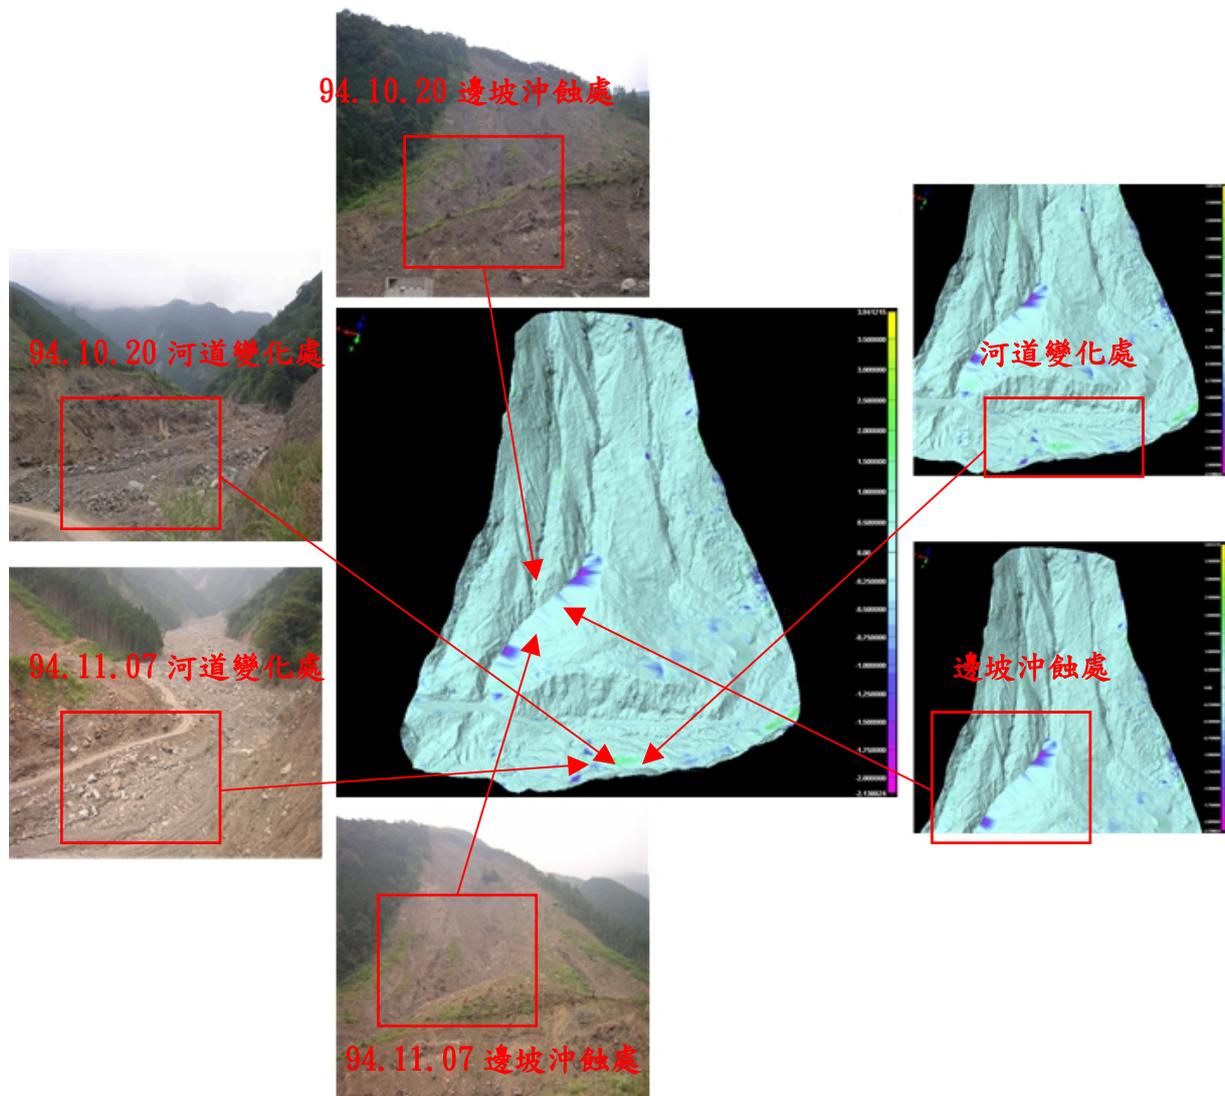
圖 4-8 新竹土場 94.10.20~94.11.07 期間之變化狀況

這段期間並無任何颱風警報發生，兩段時期相互比對結果，依誤差比較圖分析，崩塌地下方邊坡沖刷深度並無任何大的變化，而局部邊坡小型崩塌區域之崩塌深度也無任何變化，而邊坡沖蝕溝因下雨沖刷則有少許的變化，其沖刷深度增加最多約 2.11 公尺。

至於河道部分，此區域持續施工整治中，所以河道部分似乎有太多的人工介入，其變化量為人為所造成並不是崩塌或土石流堆積造成，如圖 4-8 所示。

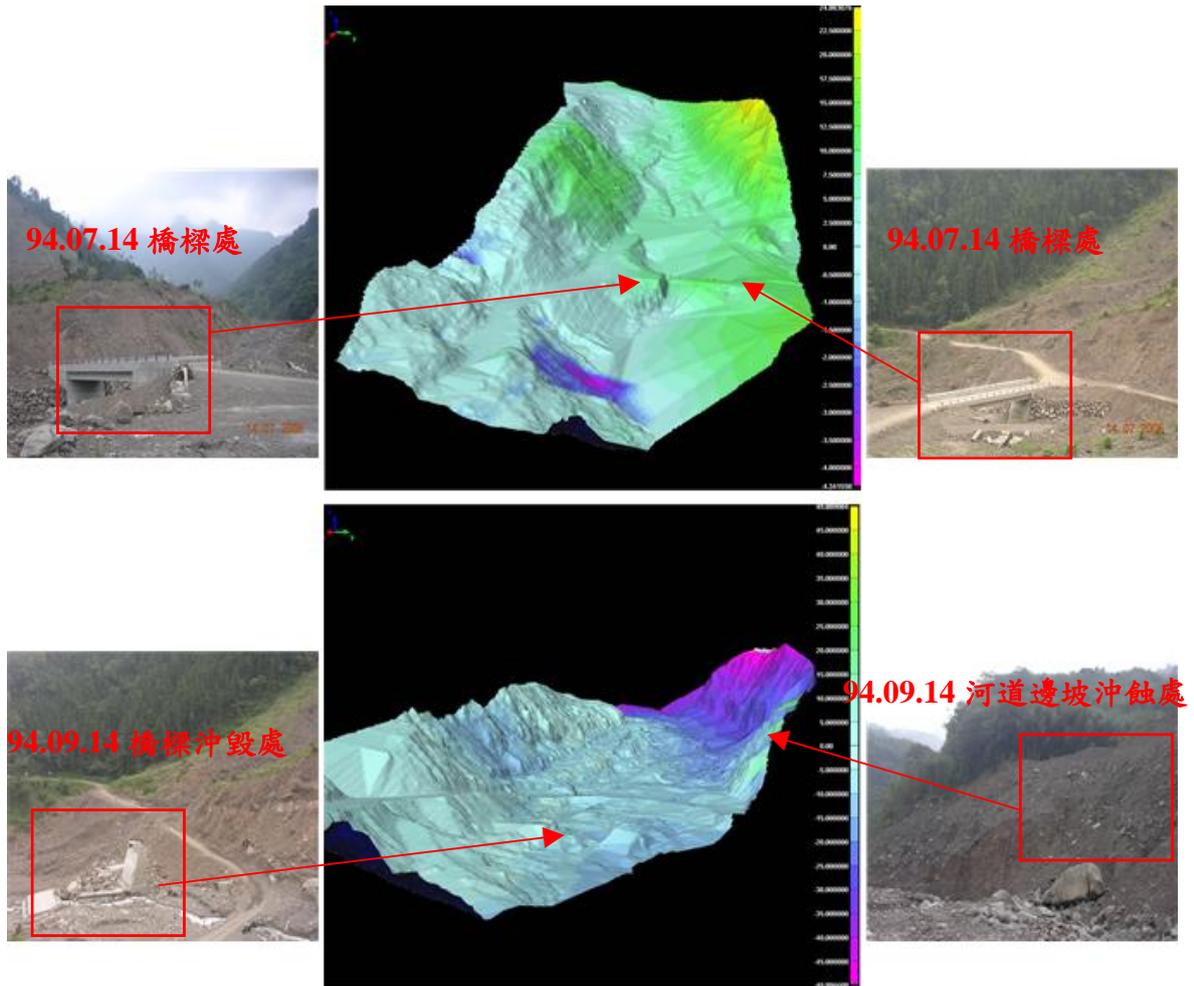
圖 4-9 新竹土場河道邊坡與橋樑之變化狀況

本文只就 94.07.14~94.09.14 期間所產生的變化來分析，因期間歷經強烈颱風海棠、中度颱風馬莎以及強烈颱風泰利三個颱風，所以變化量最大，其後兩次掃瞄因作業區域施工，其變化量為人為力量所造成而不予討論，其河道變化最明顯為兩側邊坡因沖刷而崩塌，而且其橋樑也已沖毀，河道北邊邊坡沖刷深度約為 50 公尺，河道南邊崩塌地下方沖刷深度約為 13 公尺，如圖 4-9 所示。

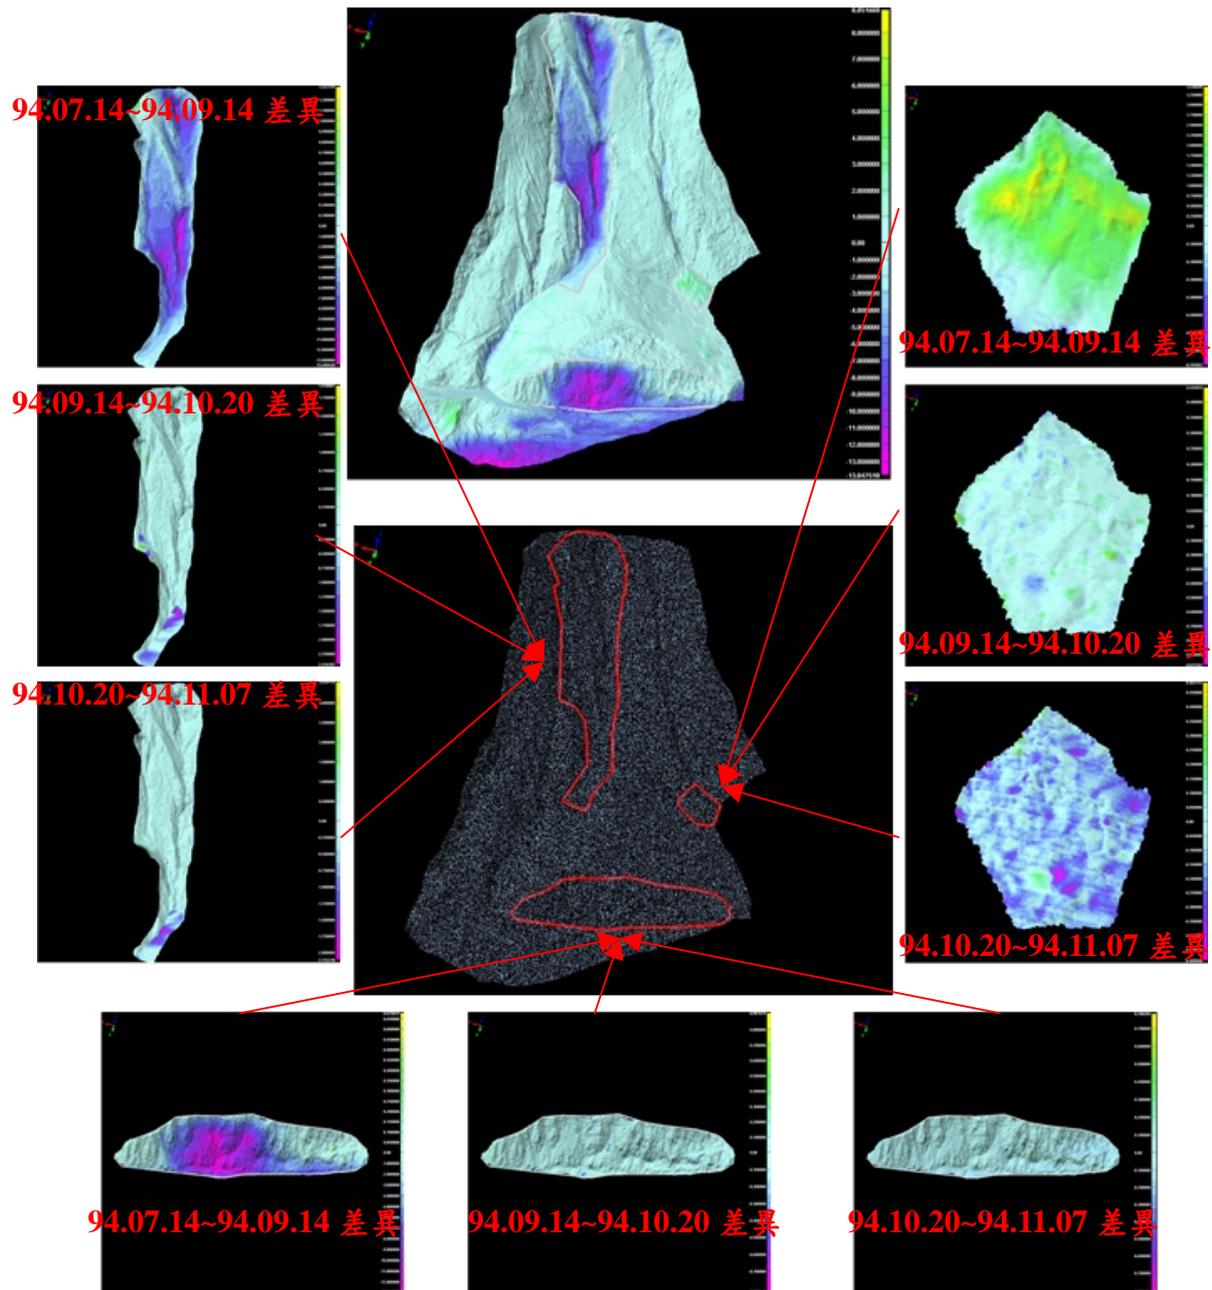
圖 4-10 新竹土場 94.07.14~94.11.07 三區域之變化狀況

新竹土場依實際狀況，本文在此分成三各區域去計算崩塌地
 下方邊坡、邊坡沖蝕溝與小型崩塌區域，因四次掃瞄資料兩兩進
 行比較，所以會有三種變化量，分別為崩塌地下方邊坡沖刷變化
 量、邊坡沖蝕溝沖刷變化量與小型崩塌區域堆積變化量，如圖 4-10
 所示。

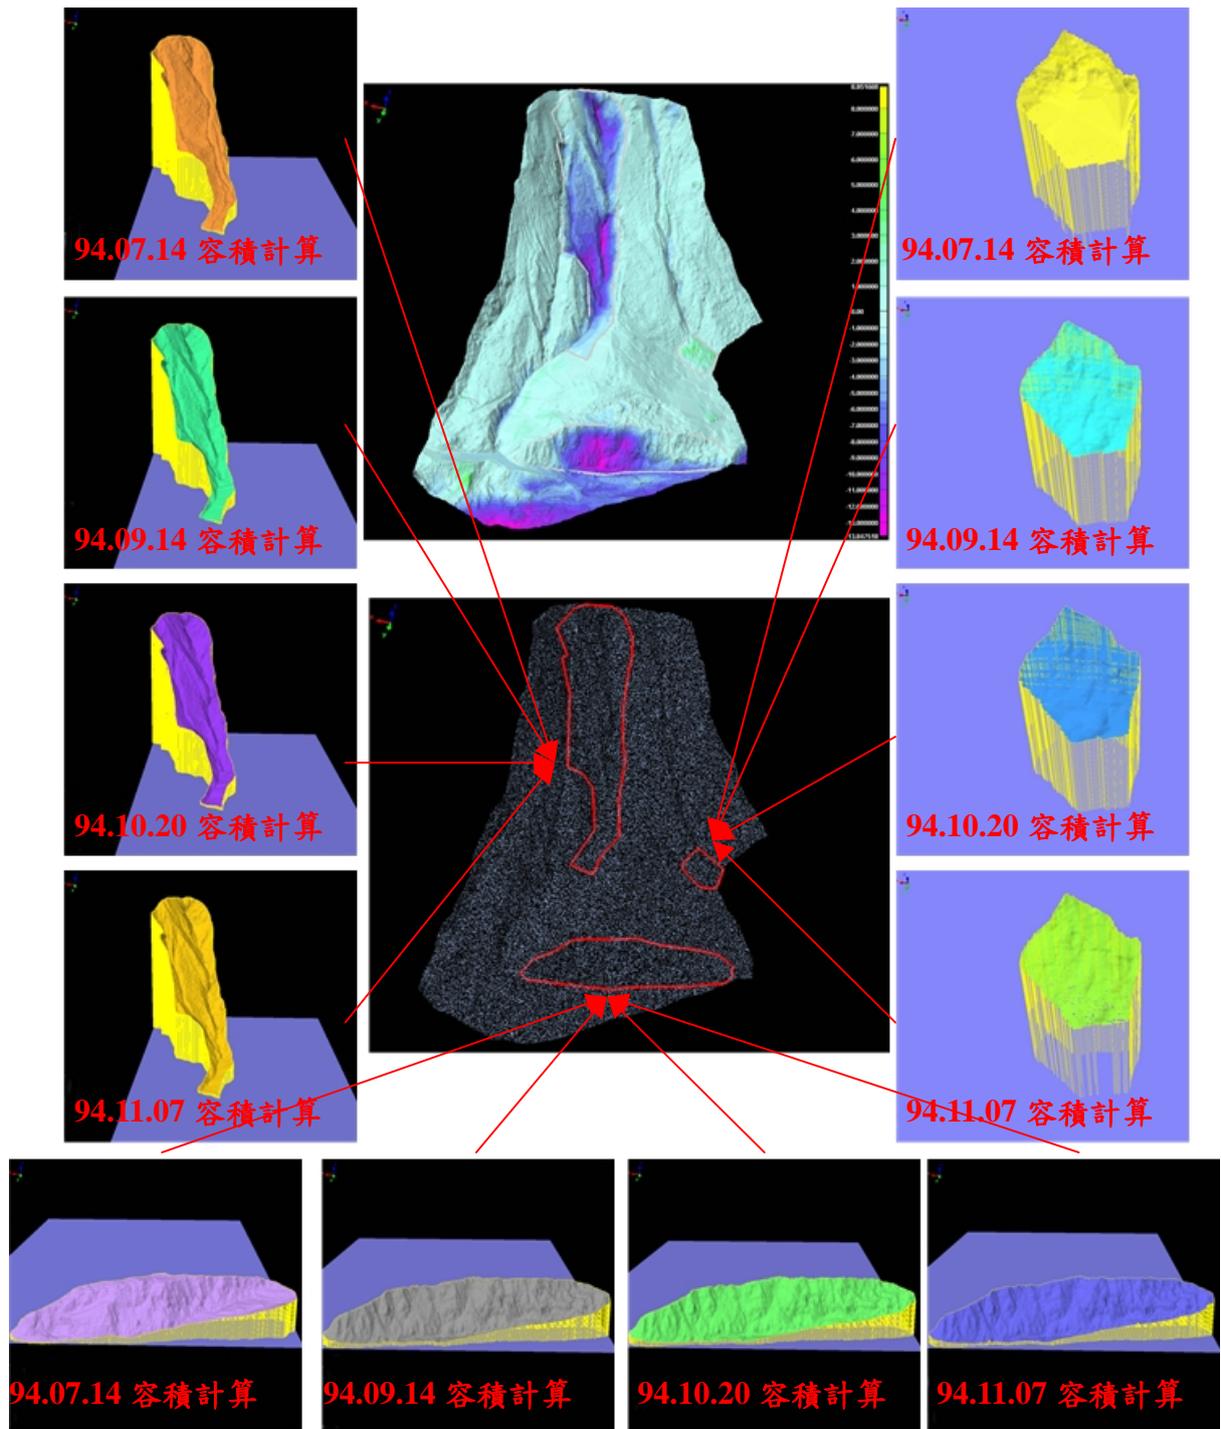
圖 4-11 新竹土場 94.07.14~94.11.07 沖蝕量之計算

新竹土場容積計算上，本計畫四次點雲資料以一高程 833 公尺水平面為基準來計算堆積與沖刷量，每次掃瞄資料投影至基準面即可求出容積，如圖 4-11 所示兩段不同時期的容積量相減即為兩段時期資料的變化量，如表 4-4 所示。

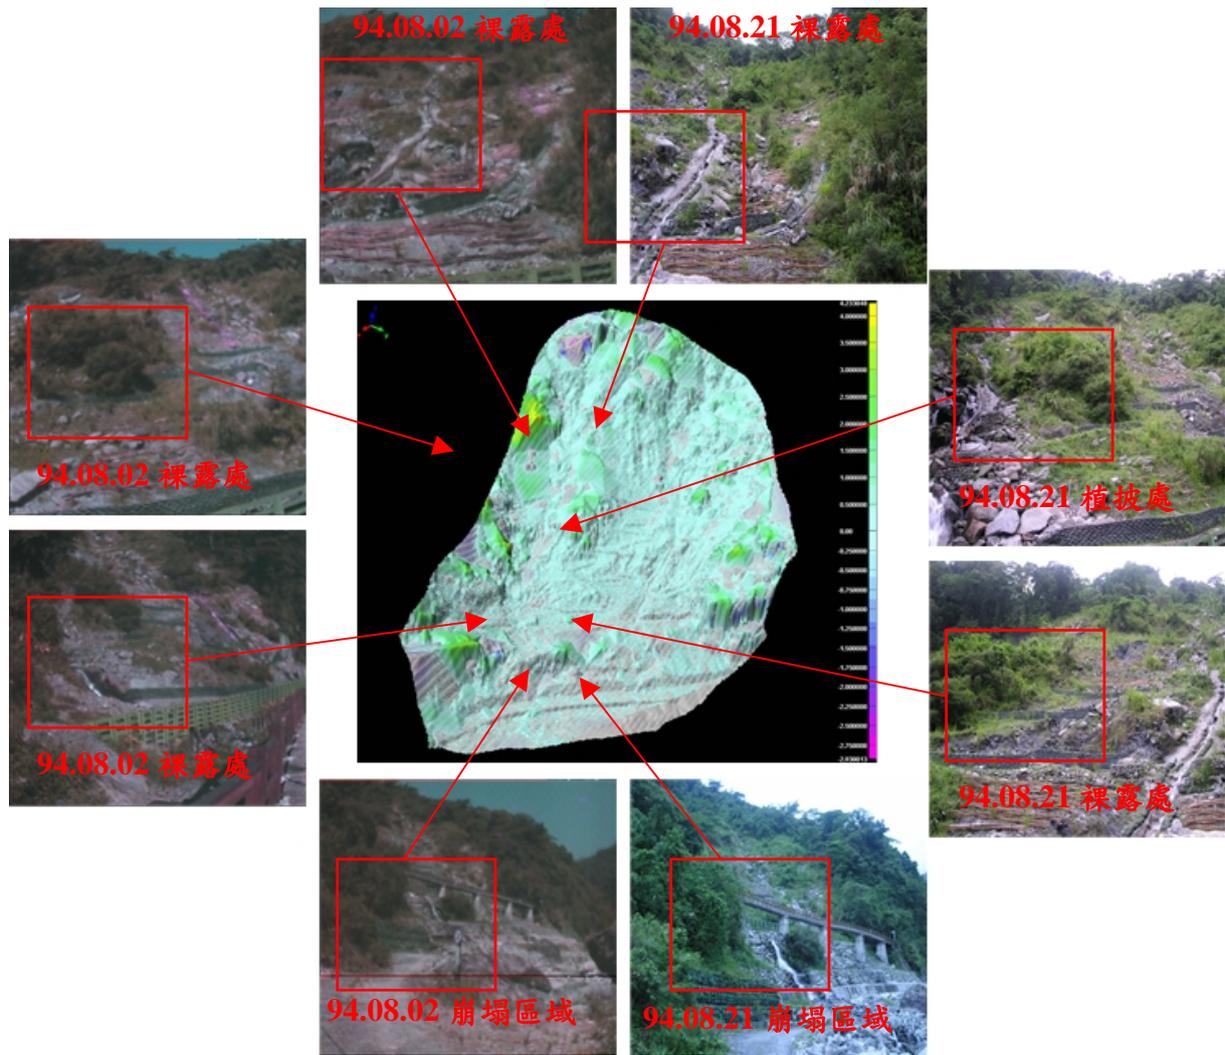
圖 4-12 花蓮富源 94.08.02~94.08.21 崩塌地之變化狀況

花蓮富源崩塌區域位於富源國家森林遊樂區內，94.08.02 掃瞄結果其裸露地表大致上佔了七成以上，而其裸露地表皆可能造成崩塌的地區，94.08.21 掃瞄時，其裸露地表皆已有植被披覆，如此情形顯示其崩塌行為已趨於緩和，而對雷射掃瞄來說，則會因為植被而造成地面點取得的困難，如圖 4-12 所示。

由兩段時期比較後之誤差分析圖顯示，因植被影響造成許多不合理地方，誤差圖淺綠色部分便是植被造成DEM濾除不完善而顯示出來的誤差，如此會容積量計算的誤差，經計算結果兩段時期容積量差值為-1,573m³，若考慮因DEM濾除不完整所造成的誤差，花蓮崩塌地這段時期並無任何的變動量。

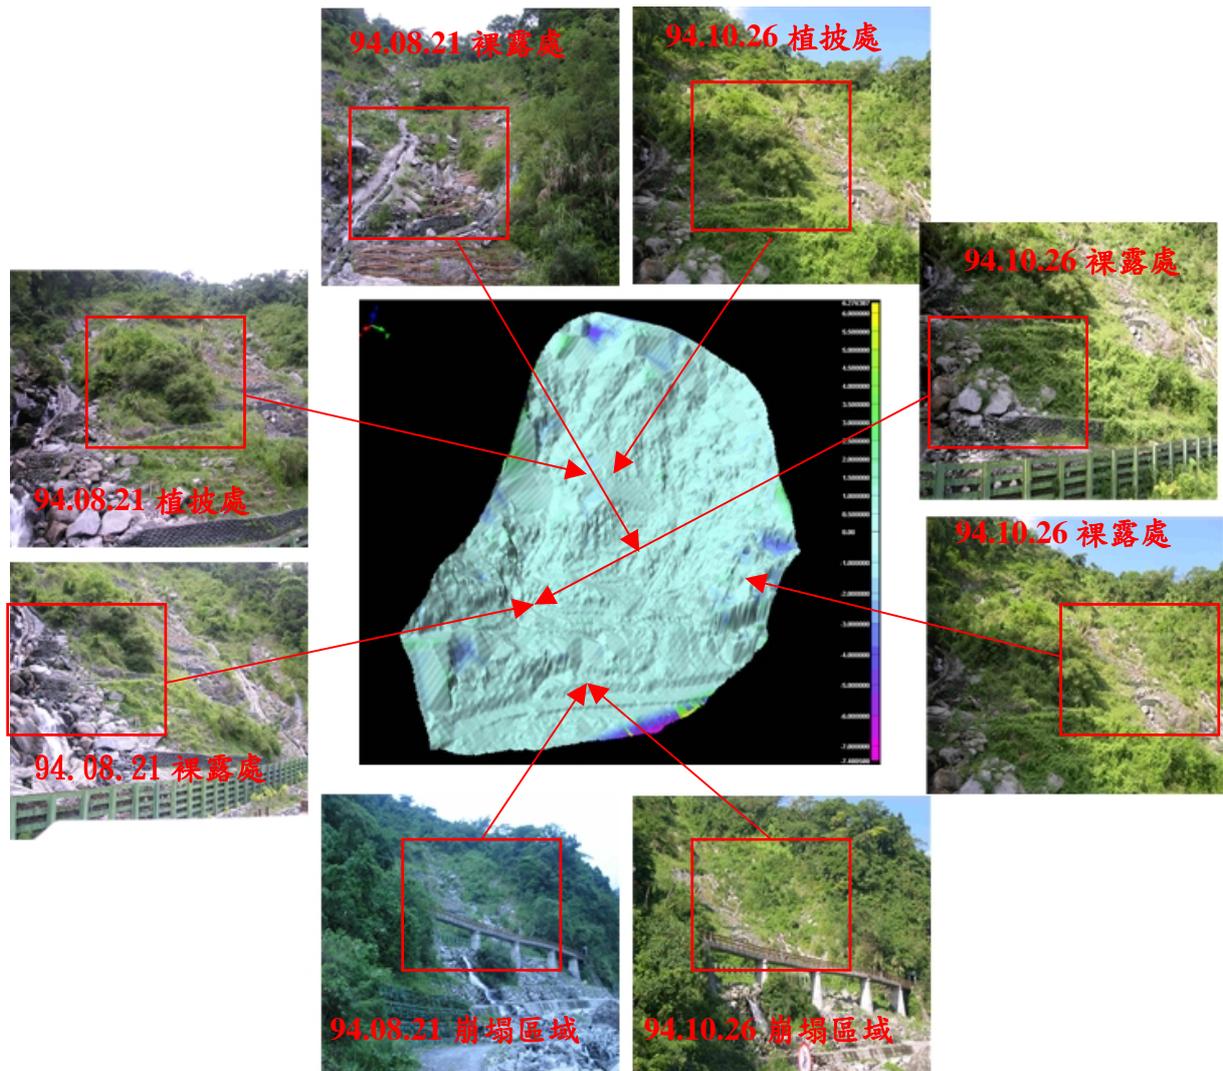
圖 4-13 花蓮富源 94.08.21~94.10.26 崩塌地之變化狀況

這兩段時期作業期間，其裸露地表皆已有植被披覆，尤其 94.10.26 掃瞄期間其植被披覆已接近九成，其裸露地方只剩下混凝土排水道，如此情形更顯示其崩塌行為已趨於緩和，而相對地，則會因為植披而造成地面點取得的困難，如圖 4-13 所示。

由兩段時期比較後之誤差分析圖顯示，此兩次DEM濾除較為完善，並無較不合理的地方，經計算結果兩段時期容積量差值為 823m^3 ，若考慮因DEM濾除不完整所造成的誤差，花蓮崩塌地這段時期並無任何的變動量。

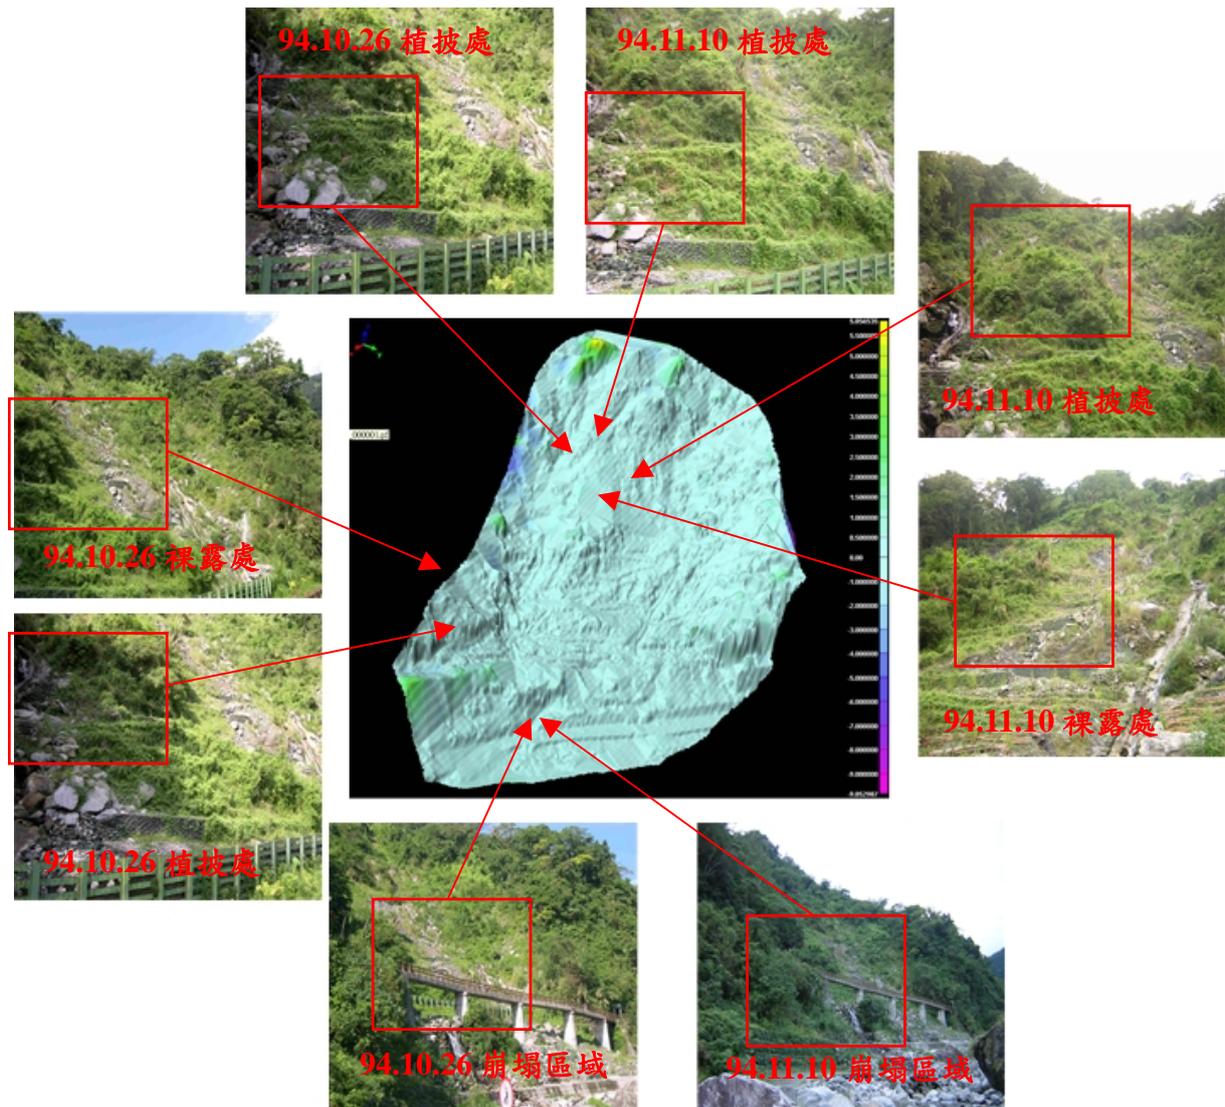
圖 4-14 花蓮富源 94.10.26~94.11.10 崩塌地之變化狀況

這兩段時期作業期間，其裸露地表皆已有植被披覆，其裸露地方只剩下混凝土排水道，如此情形表示這段時期崩塌行為已停止，現場狀況只有一些混凝土排水道因水量過大的一些零星沖刷，對整體崩塌量並無太大的影響，如圖 4-14 所示。

由兩段時期比較後之誤差分析圖顯示，此兩次DEM濾除仍有某些不合理的地方，經計算結果兩段時期容積量差值為 156m^3 ，若考慮因DEM濾除不完整所造成的誤差，花蓮崩塌地這段時期並無任何的變動量。
