崩塌地 3D 雷射掃描測繪研發計畫 期末報告書

A Study on Landslide by 3D Laser
Scanning Survey and Drawing

委辦機關：行政院農業委員會林務局

研究單位：東南技術學院防災科技研究所

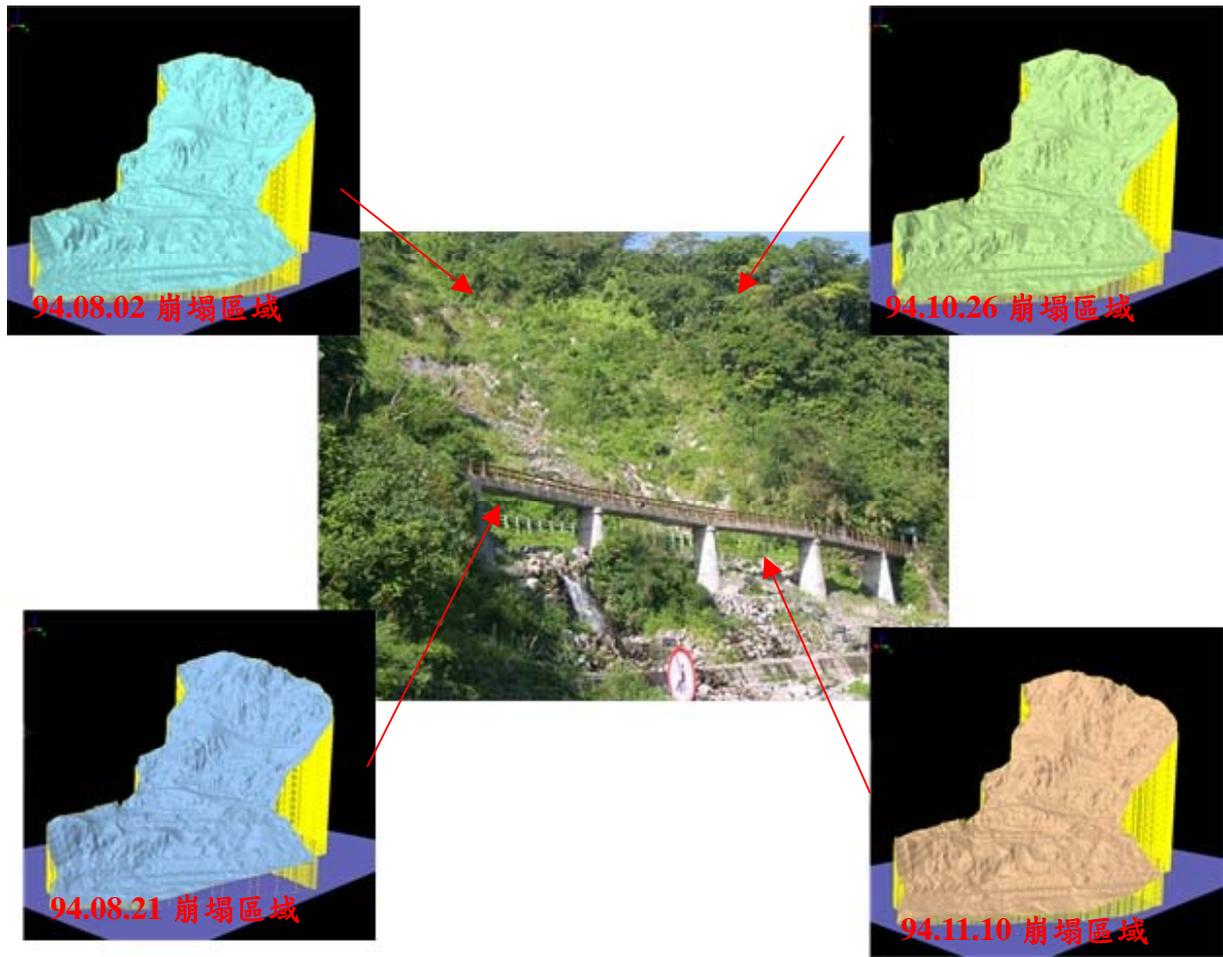
圖 4-15 花蓮富源 94.08.02~94.11.10 崩塌地之容積計算

花蓮富源崩塌地之容積計算上，本計畫四次點雲資料以一高程 264 公尺水平面為基準來計算堆積與沖刷量，如圖 4-15 所示，每次掃瞄資料投影至基準面即可求出容積，兩段不同時期的容積量相減即為兩段時期資料的變化量，如表 4-5 所示。

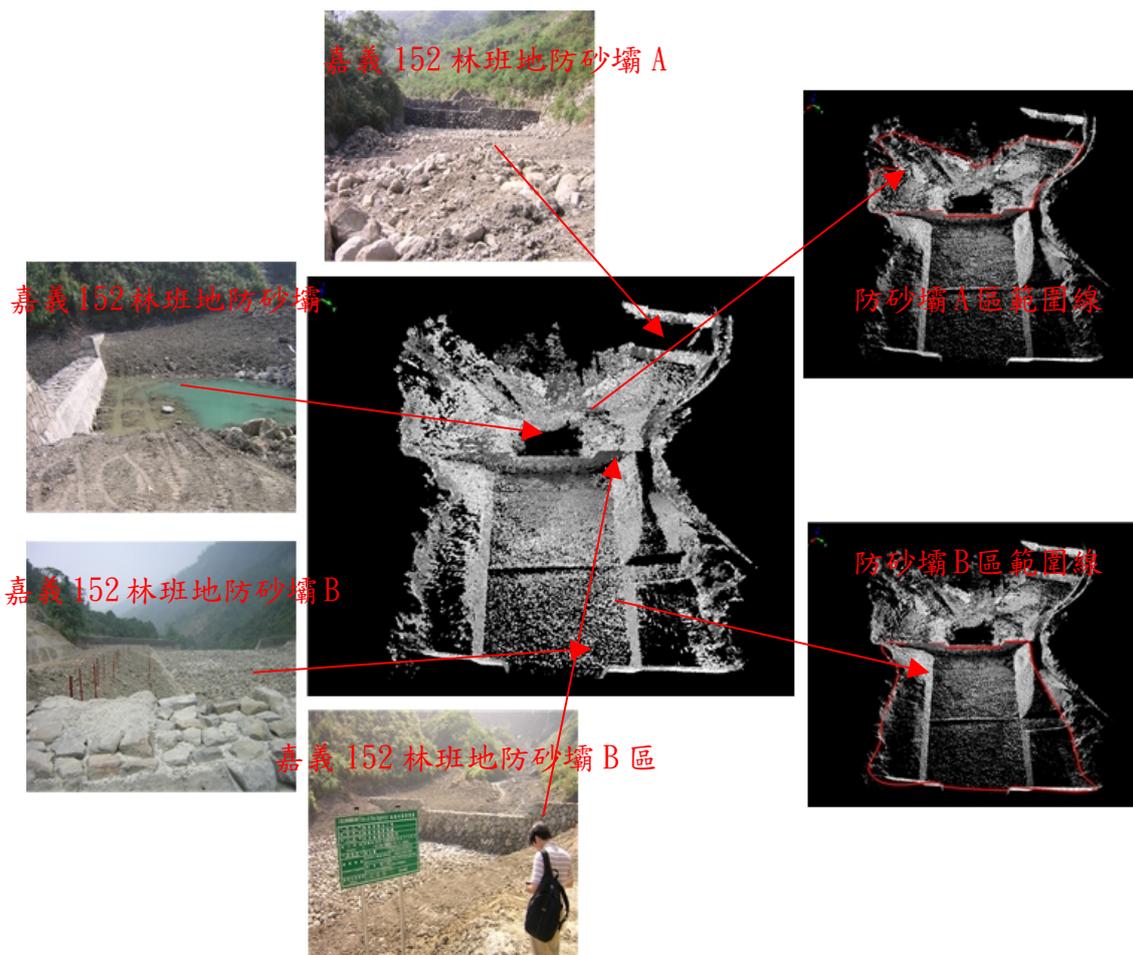
圖 4-16 嘉義 152 林班地 94.11.08 防砂壩容積現況與計算範圍線

嘉義 152 林班地崩塌區域共有三個防砂壩，所以其防砂壩容量分成 AB 兩區，在此需將 AB 兩區的範圍線定義出，並且沿著上下游兩個防砂壩定義範圍線，如圖 4-16。

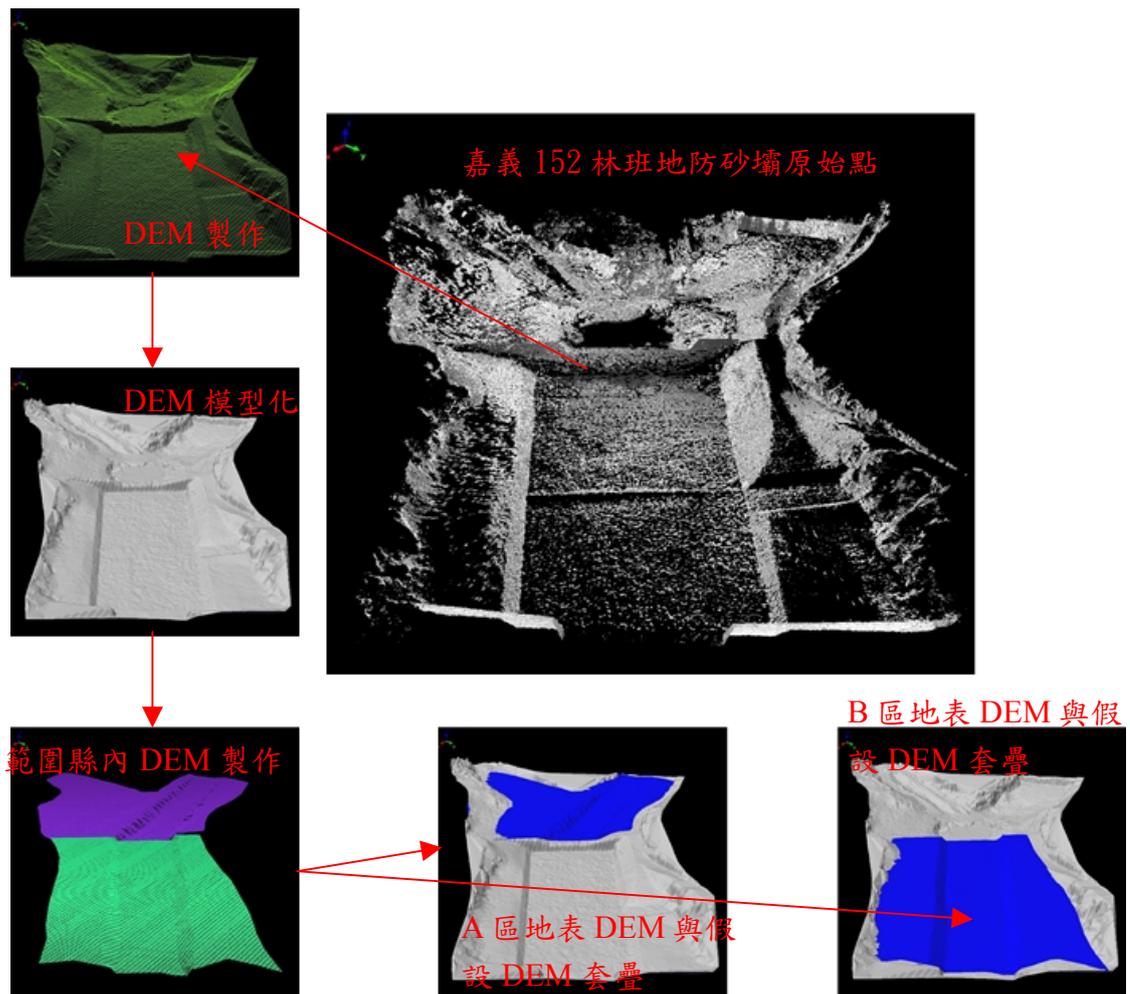
圖 4-17 嘉義 152 林班地 94.11.08 兩區防砂壩模型化

將所定義出來的範圍線內製作其 DEM，此 DEM 為假設之 DEM，計算容積之前需將假設 DEM 與實際地表 DEM 進行模型化，將兩種 DEM 套疊起來，其容量差值即為防砂壩容量，如圖 4-17 所示。

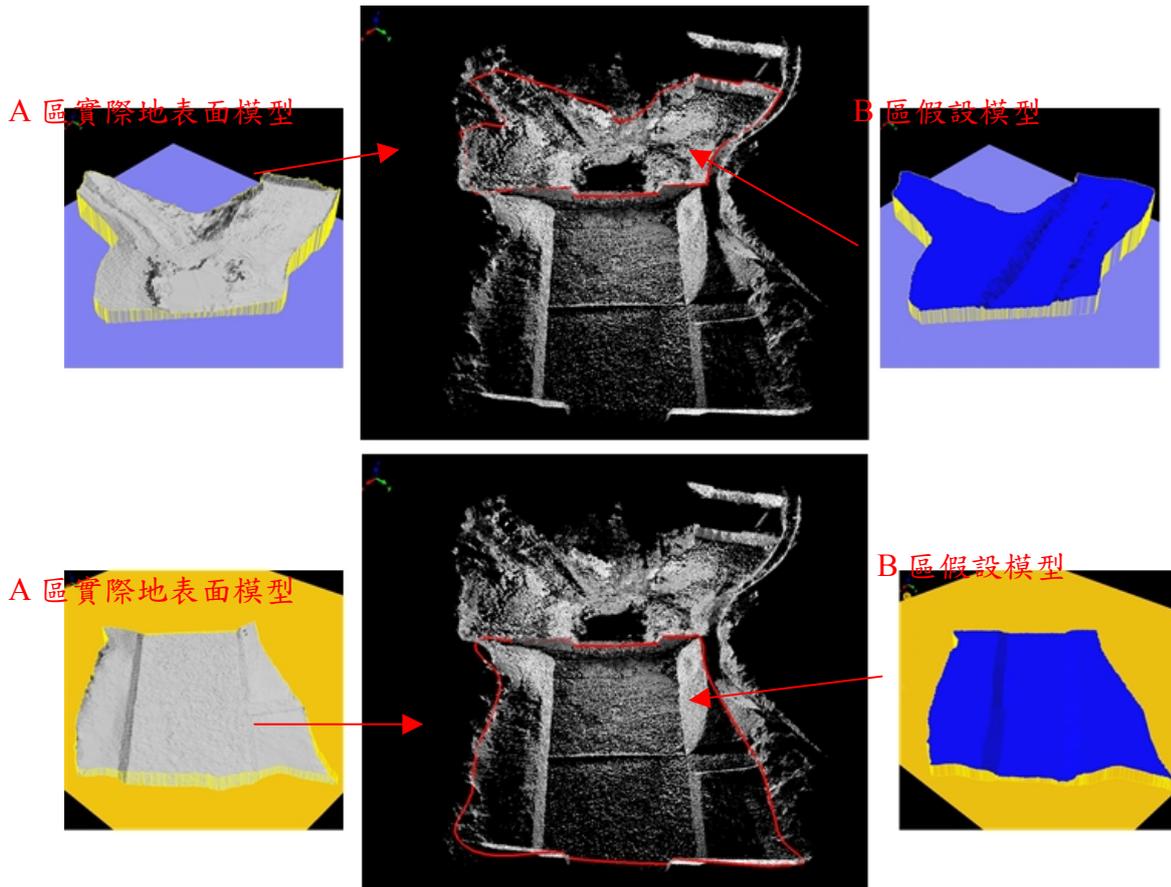
圖 4-18 嘉義 152 林班地 94.11.08 兩區防砂壩容積計算圖

本文計算庫容量時，A 區的範圍線比較難以訂定，上游範圍線圈選比較沒有標準做法，而 B 區範圍線則是沿著壩體邊緣線標示出來，而容積計算則是以高程 590 公尺為基準水平面分別求出兩模型的容積，兩容積相減即為庫容量，如圖 4-18 所示。
