行政院農業委員會林務局花蓮林區管理處 98 年度委託研究計畫

# 花蓮濱海地區保安林生態環境調查規劃之研究

委託機關：行政院農委會林務局花蓮林區管理處

執行機關：國立中興大學

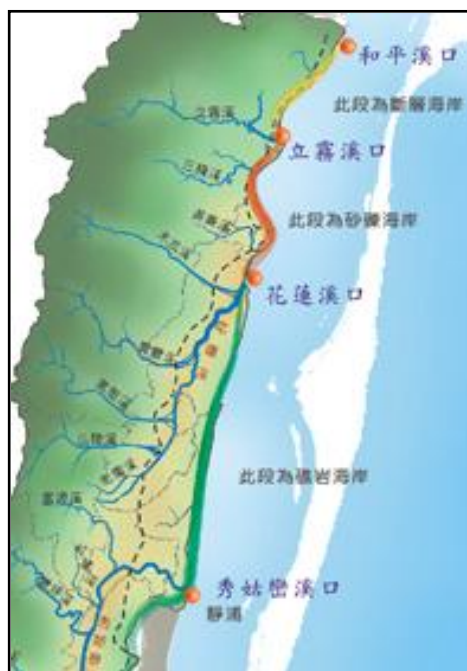
圖 2-1 花蓮各海岸地段位置圖

1. 和平溪口（和中）以南至立霧溪口以北段：該段屬斷層岩岸，岩質較硬，因此海岸侵蝕較不明顯。略呈東北往西南走向，大致與中央山脈之走向平行，山勢險惡直逼太平洋，主要岩類包括片岩、變質石灰岩（亦稱大理石）及片麻岩三類，膠結致密、壁立性高，容易形成陡峭的山壁而不崩塌，最具代表性的即為清水斷崖景觀，如照片2-1所示。砂礫灘景觀則僅出現於崇德往南至立霧溪口。
2. 立霧溪口至花蓮溪口段：為片岩沖積層與砂礫土，歷年受到太平洋巨浪之沖擊，岸邊陸地逐漸後退，因此本段亦屬侵蝕海岸。七星潭至花

蓮溪口段北側屬砂土質，如照片2-2所示，所以為砂礫土質海岸，地勢較為平坦，砂土質粒徑小，禦浪能力薄弱，亦同屬侵蝕海岸。

3. 花蓮溪口以南至秀姑巒溪口段：為多層山岩峭壁之岩石海岸，砂灘少而參雜於山岬之間。海岸常見海蝕平台，或為海浪侵蝕成谷溝，或為海水沖擊切割而成方形岩塊。本段海岸線仍相當平直，由於地殼在更新時之不等量上升造成梯田狀地形，浮升之珊瑚礁及窄而深之岩石峽道海蝕溝隨處可見，石梯坪段有較為嚴重之侵蝕，如照片2-3所示。

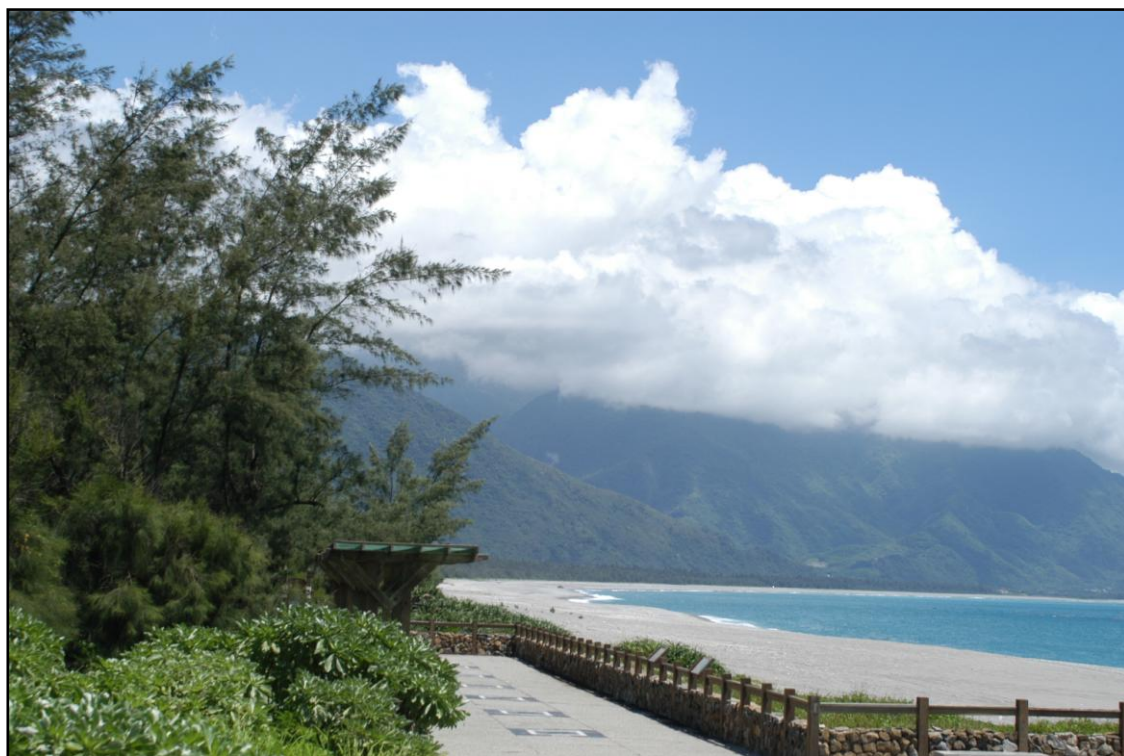
照片3-1 編號2618號防風保安林濱海狀況

座落於花蓮縣新城鄉北埔、大漢段，北起三棧溪出海口沿海岸線向南延伸至花蓮機場東北側圍牆，東臨太平洋，西依193號縣道及內陸大漢、康樂村莊農田，南北狹長約6.5公里，東西平均寬度約230公尺，海拔高約2-15公尺，地勢平緩，土質為砂質壤土，原林相茂密，林地覆蓋良好，有「海岸綠色長城」之美稱，對防風定砂，著有效益，如照片3-1所示；惟歷經94年海棠、泰利、龍王等三次強烈颱風侵襲，重創花蓮海岸保安林，頓失原有優美林相及削弱該保安林功能，亟待災後復舊，以恢復該保安林功能。

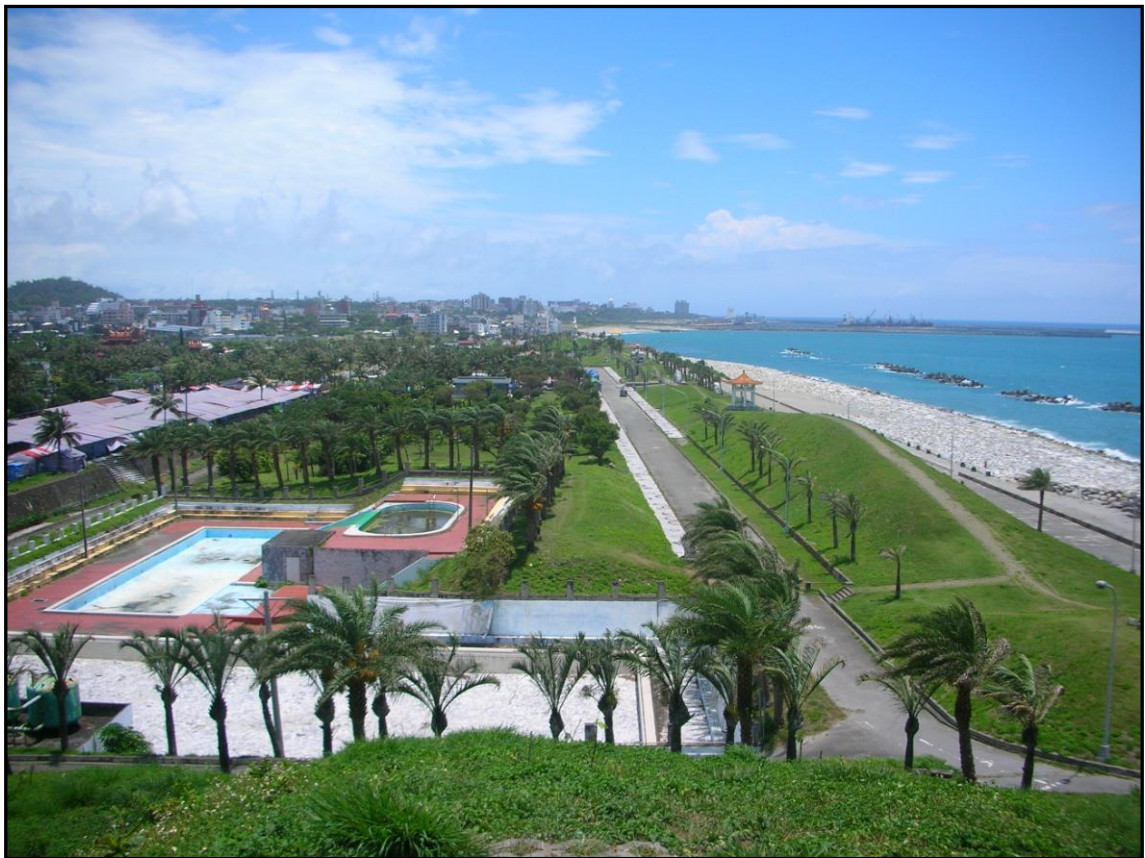
照片3-3 編號2602號飛砂防止保安林內南濱公園狀況

座落於花蓮市福德段、吉安鄉東昌、海濱段等三個地段，位於花蓮市及吉安鄉海岸，南起東昌村阿美文化村向北延伸至南濱公園，東臨太平洋，西依花蓮市及東昌村內陸，中間有吉安溪穿越，形成南北狹長二大區塊，長度約2.3公里，東西平均寬度約60公尺。海拔自5-20公尺，地勢平緩，土質為砂質壤土，對穩固土砂，著有效益，如照片3-3所示。

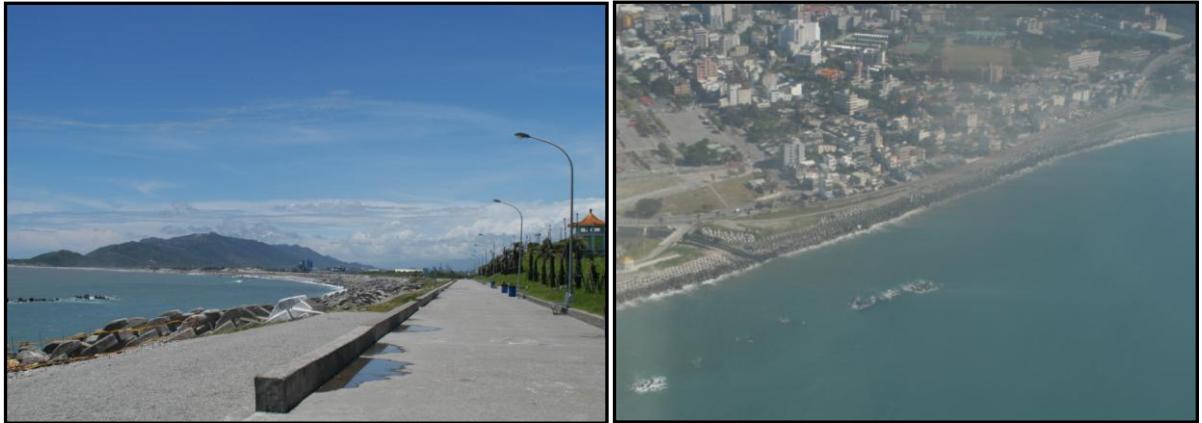
照片4-1 南濱岸邊消波塊設置狀況

花蓮海岸林地大量被海浪侵蝕而消失，經濟部水利署雖在南濱岸邊設置許多消波塊，如照片 4-1 所示，雖短時間可減輕大浪危害，但長期無法

避免花蓮港防波堤興建所造成之南端海岸之持續淘刷危害。另外，水利署在七星潭海岸設置石塊堆砌海堤，此雖考量海岸生態特性而採自然堆砌方式，但顯然經不起海棠颱風之檢驗，其生態式海堤之防潮機能效果不佳。此種狀況應儘速探究原因並研擬對策，以免進一步對內緣海岸造林木之生長造成不利之影響。

整體而言，2602 及 2635 號保安林之林分有逐漸減少的趨勢，其中又以編號 2635 號保安林的情況最為明顯；而 2618 號保安林較 10 年前增加 64.889486 公頃，係為加強國土保安等防災機能，予以擴大編入所致；又沿海消波塊的數量與規模有逐漸增加及擴大的趨勢，對海岸景觀及生態將有負面影響。為減緩颱風的破壞力，在 2618 號保安林區前緣，應規劃設置防潮林，其林帶幅最小需有 30 至 40 m 寬，前端為低木灌叢帶，中間為易萌芽之矮林帶，後方則為高木林帶等所構成。

整體而言，2602 及 2635 號保安林因部分面積被海水淹沒無法恢復營林而解除，造成林分有逐漸減少的趨勢，其中又以編號 2635 號保安林的情況較為明顯；而 2618 號保安林較 10 年前增加 64.889486 公頃，係為加強國土保安等防災機能，予以擴大編入所致；又沿海消波塊的數量與規模有逐漸增加及擴大的趨勢，對海岸景觀及生態將有負面影響。為減緩颱風的破壞力，在 2618 號保安林區前緣，建議規劃設置防潮林，其林帶幅最小需有 30 至 40 m 寬，前端為低木灌叢帶，中間為易萌芽之矮林帶，後方則為高木林帶等所構成。至於營林寬度不足 30 至 40 m 的地區，則可選擇構築 6m 高土堤設施作為替代方案，此種土堤設施亦可彌補生態式海堤防潮機能不佳之缺失。

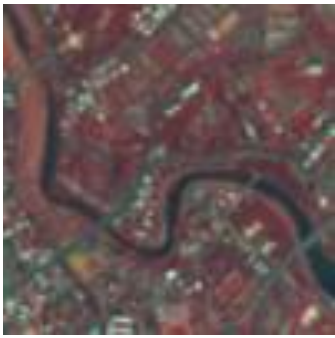
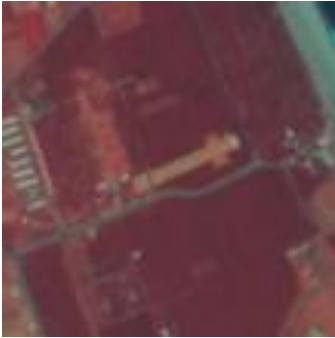
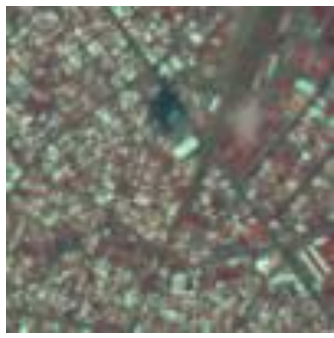
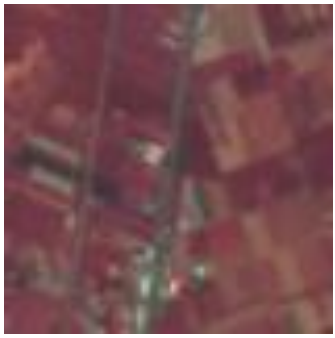
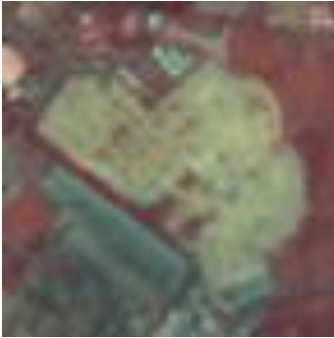
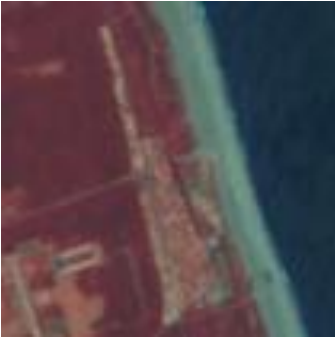
圖 4-5 衛星影像地景類型判釋圖示

藉由(邱祈榮等，2004)變遷交叉分析之方法，希望能夠獲得不同地景類型於不同時期的變化情形。

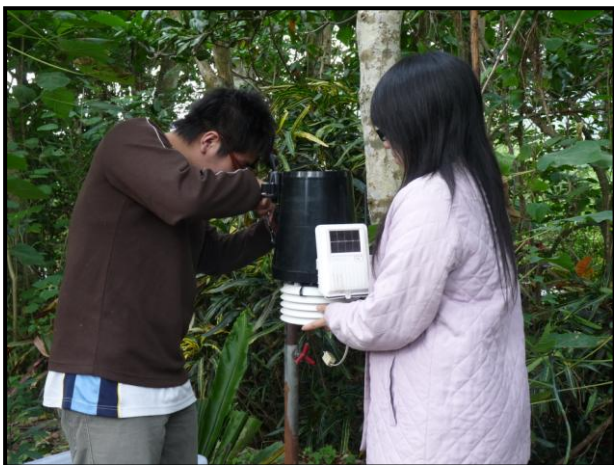
照片 4-2 Davis 微氣候儀器架設情形

由於長期以來，對於海岸保安林內微氣象資料的蒐集較為欠缺，造成林業經營與管理者諸多不便，有鑑於此，本研究將從事微氣象資料觀測，提供保安林對於微氣候改善之具體資訊，經勘選後在試區內進行溫度、相對溼度、氣壓、日輻射、日照、降雨量、蒸發量、土壤水分及地溫等微氣候因子之觀測，如照片 4-2 至照片 4-7 所示，所得成果可提供作為防風林營造與經營管理之參考依據。

研究中溫度、濕度、氣壓及日輻射之觀測，係使用自記式記錄器(Davis Vantage PRO2)，而最高最低溫度與光照度之觀測則是使用非自記式儀表，至於土壤水分與地溫之觀測則是使用 CR10X 記錄器配合量測感應器(DTR)，同時蒐集土深 10cm、20cm、30cm、40cm 及 50cm 處之資料，測定時以每 30 秒讀取資料 1 次，再取 30 分鐘之平均值，此種取樣與量測方式將能符合夏禹久、楊之遠(1989)與梁亞忠(1994)所要求之穩定狀態。

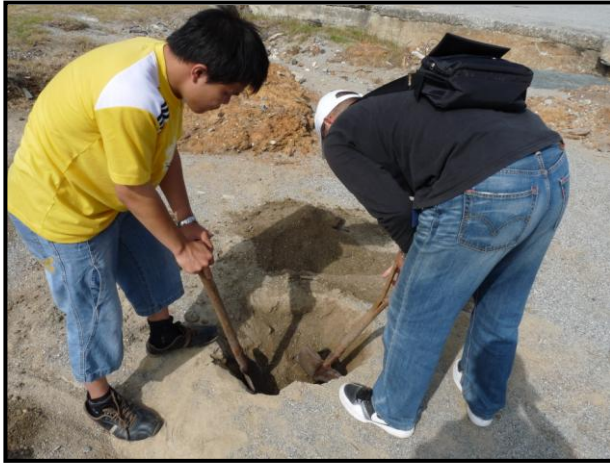
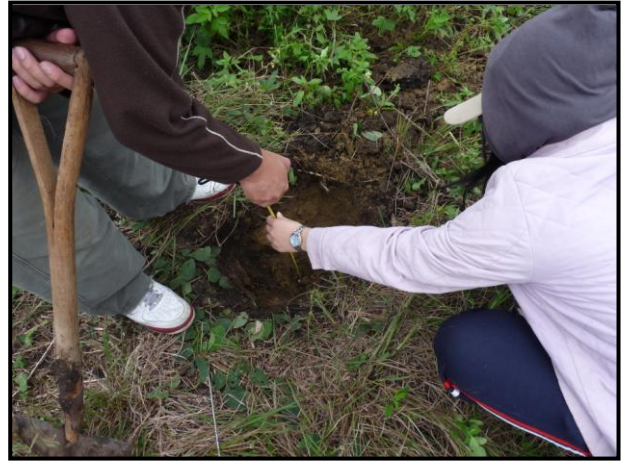
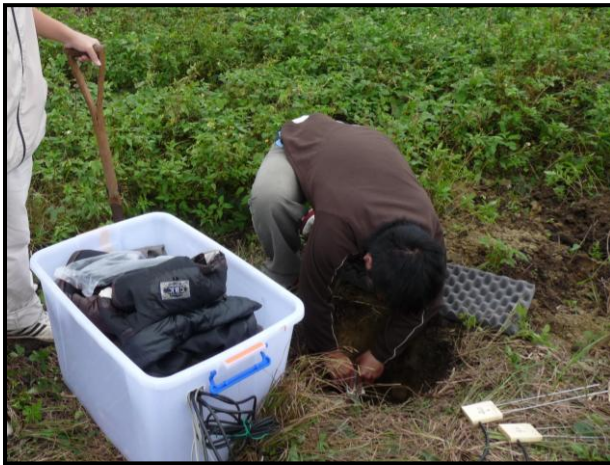
照片 4-4 DTR 埋設情形(1)

照片 4-5 DTR 埋設情形(2)

照片 4-6 DTR 埋設情形(3)

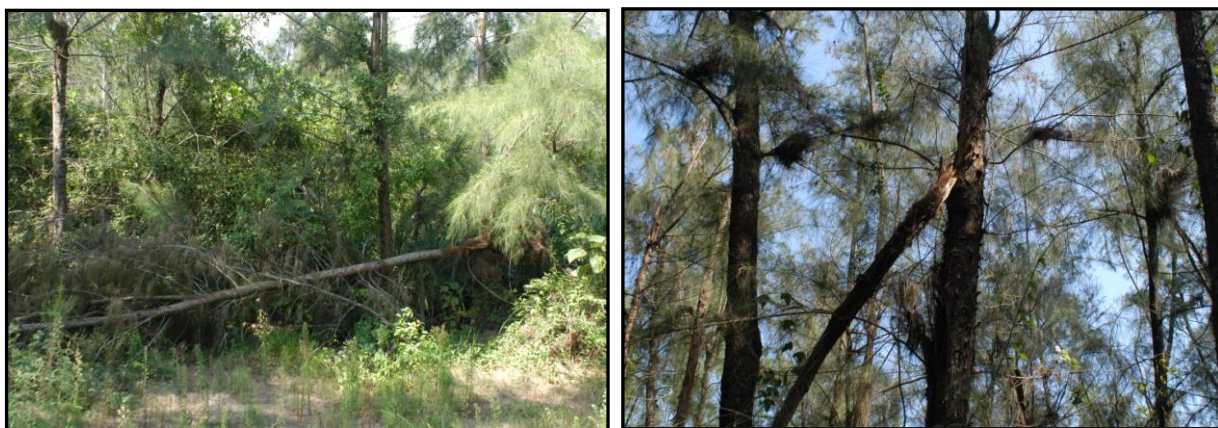
照片4-8 木麻黃單純林生長狀況

花蓮濱海地區保安林栽植至今將近一世紀，大都為木麻黃單純林，目前部分皆已老化，如照片4-8所示，由於木麻黃並非本土樹種，樹齡亦僅20~30年。此種林相對於抵抗病蟲害、景觀美化及防風定砂機能皆不理想，除了容易造成全區樹林同時受到病蟲危害之外，所能提供動物、鳥類棲息處所，變化較少，對環境、生態及市民活動幫助有限，因此，如何引進生態造林的觀念，增加林內的歧異度，促進林分天然更新，以維持林分的永續存在及功能，亟需進行規劃。

生物多樣性是維持生態系穩定的重要條件，生態系中物種越多，共同發揮功能以調節生態系中發生的變化的途徑即越多。台灣過去的造林多為單純林，單純林的建造常破壞森林生態系，較混合林易罹病及蟲害，且同齡單純林受病蟲害最烈。一般木麻黃防風林最常見的病害為褐根病，主要發生在台灣低海拔地區，特別是土壤排水良好及砂質土壤的環境，其防治方法如下所述：

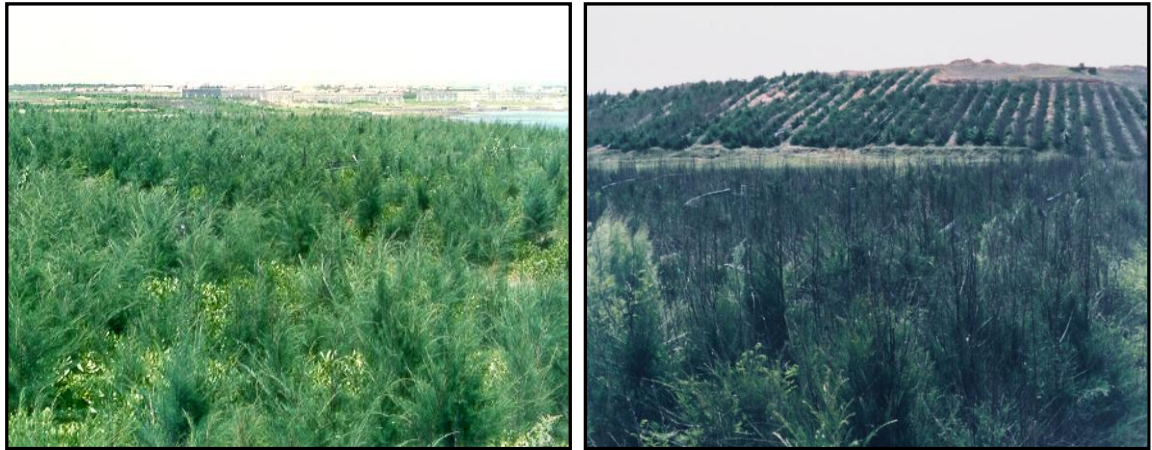
照片4-9 適宜的海岸防風林寬度與密度

海岸林是台灣沿海的先鋒屏障，因此，如何作有計劃之營運、佈置，實為當務之急。本省沿海10公里內需要防風林保護之面積共計36萬餘公頃，若以現有海岸林實不能收保護之效，目前尚需復舊的海岸林仍有1500公頃之多。但本省現有海岸林約有50%寬度超過150公尺，小於70公尺者亦有24%，到底海岸林之寬度與密度要達到多少才算是最經濟且有效，這在本省目前寸土必爭之情勢下，應屬極重要之問題。若較短或較疏之林帶即可有效保護背風面之耕地、房舍或道路等，豈不是可以解除林地、增加耕地；但若為增加農耕地而縮短寬度使林木成活不易，飛砂、鹽分及強風等危及耕地，將得不償失。因此，如何規劃適宜的海岸防風林寬度與種植密度，如照片4-9所示，以有效消滅風力、防止飄鹽及飛砂，實應深入探討。

林帶寬度經調查達到150公尺以上，可有效發揮防風效果；然而，94 年7月18日海棠、泰利、龍王等三次強烈颱風侵襲花蓮，使得海岸林外緣林帶被摧毀約30公尺寬，可見強風及暴潮之危害相當驚人，因此，建議在海岸林外緣可規劃營造防潮林，以降低波浪之速度及衝擊，消滅暴潮之破壞力；又防潮林若要發揮防止漂流物移動所產生危害之機能，則需要較大之林帶幅或樹幹，且在枝下高處必須密生低矮之下層林木，如此對大型漂流木之衝擊才有效果。從調查資料顯示林帶幅最小需有30至40 m寬，若為因應大型海嘯危害，必要之林帶幅最小需有60至70 m寬。一般防潮林前端為低木灌叢帶，中間為易萌芽之矮林帶，後方則為高木林帶等所構成，或者是在高木林下導入低矮灌木形成複層林冠亦佳。

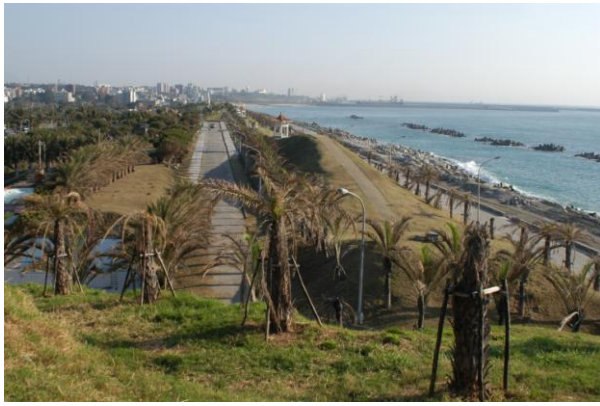
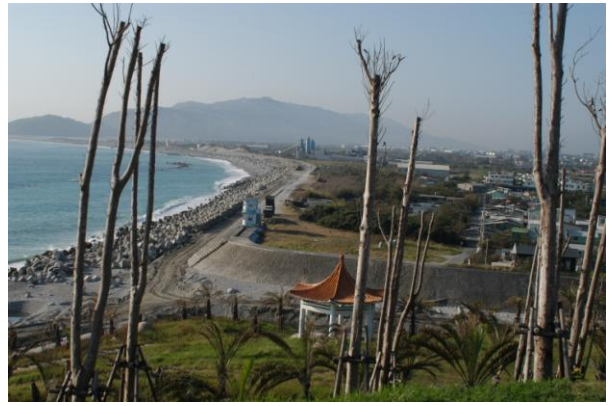
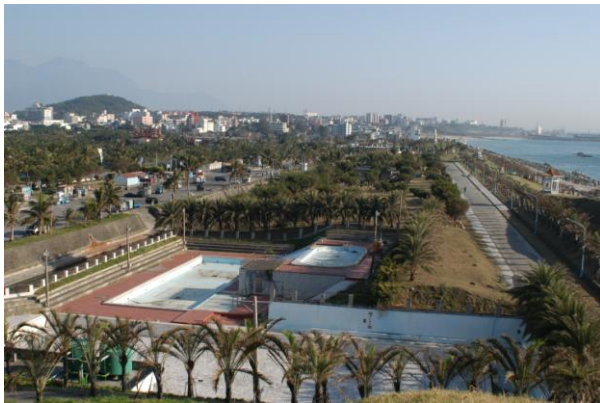
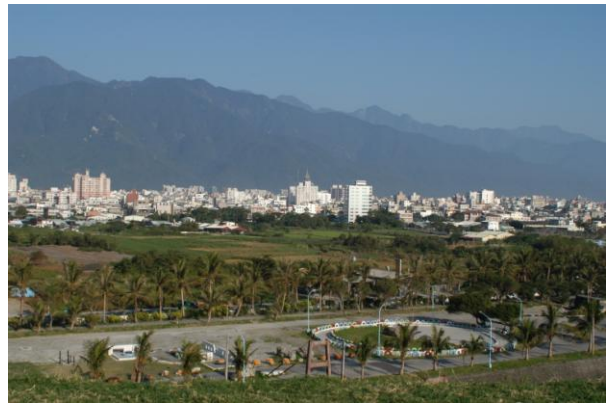
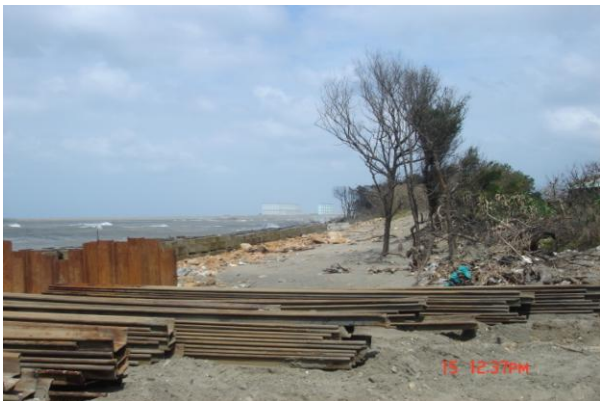
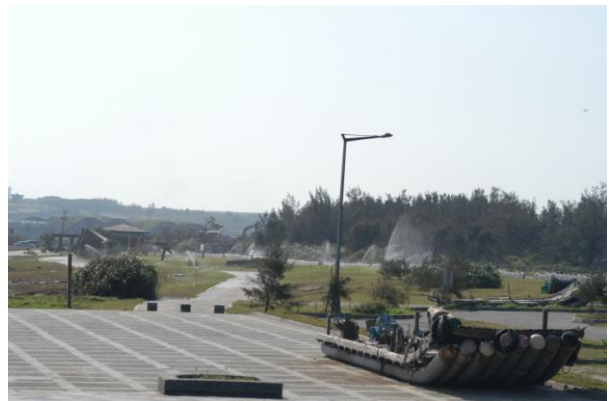
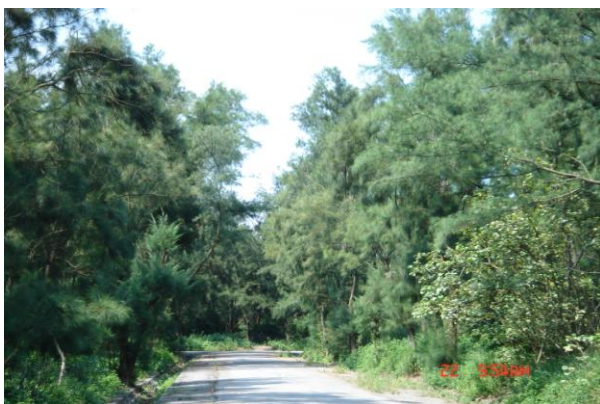
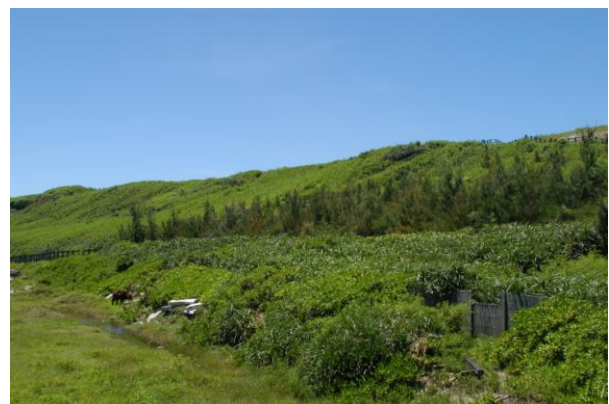
照片 4-10 海岸林帶因造林不易、闢建道路、公園與遊憩設施無法連貫

海岸防風林帶經常由於造林不易、風倒、罹患病蟲害或闢建道路、公園與遊憩設施等，如照片 4-10 所示，造成林木枯死與砍伐，形成林帶寬窄不一的風口，使得林帶無法連貫，以致於影響防風效能。七星潭與南濱公園是目前防風林中最吸引遊客的地方，海邊戲水、釣魚、寫生及散步的市民與遊客日漸增多，但因闢建公園、停車場與遊憩設施等，亦使保安林帶無法連貫，如何確保防風林既有之功能，並發展防風林之生態活動及發揮防風林生態教育之功能，使保安林轉化為一個多元化多功能的森林公園，亦是目前保安林經營管理與規劃設計上的重要課題。

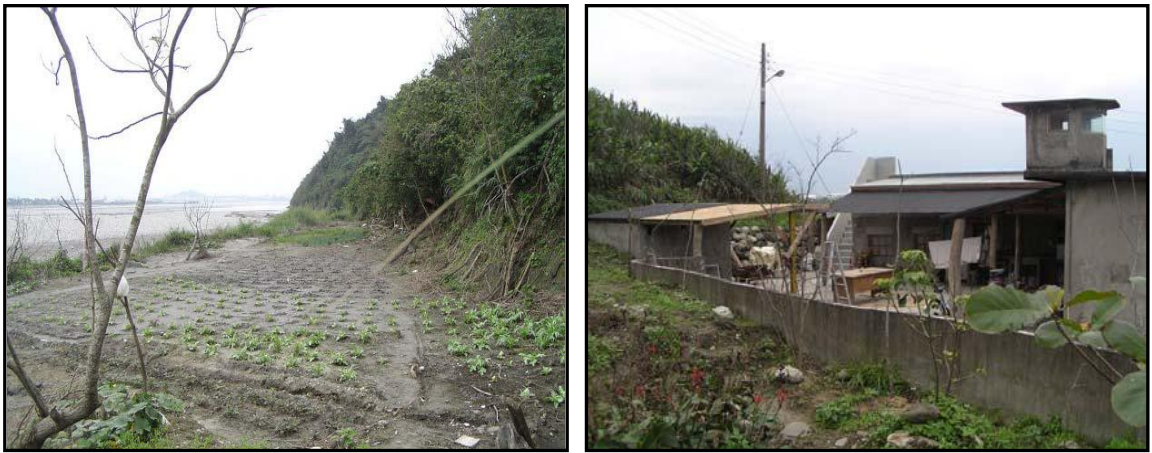
照片 4-11 編號 2635 號防風保安林非法濫墾及佔用情形

目前部分保安林區已遭非法濫墾及占用，因違建物緊臨海岸，且屬低窪危險區，每逢豪雨必淹，颱風又有潰堤及溢堤之虞，如照片 4-11 所示。另有部分已形成基地區，且存置久遠，已非營林使用，無法復育造林；又有部分林地為海堤設施或民航局花蓮機場助航設施機房、管線槽、天線平台等，如照片 4-12 所示。上述種種情況都將對保安林整體功能造成影響，若部分無法收回，且符合解編之條件，如何規劃營林替代方案，以維護該保安林之功能。

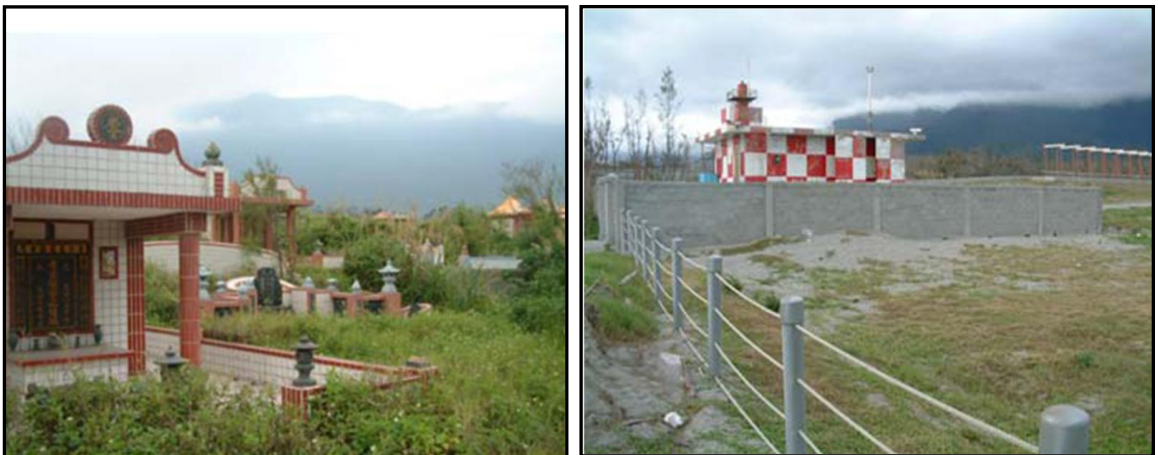
照片 4-12 編號 2618 號防風保安林既有墓地及機場設施情形

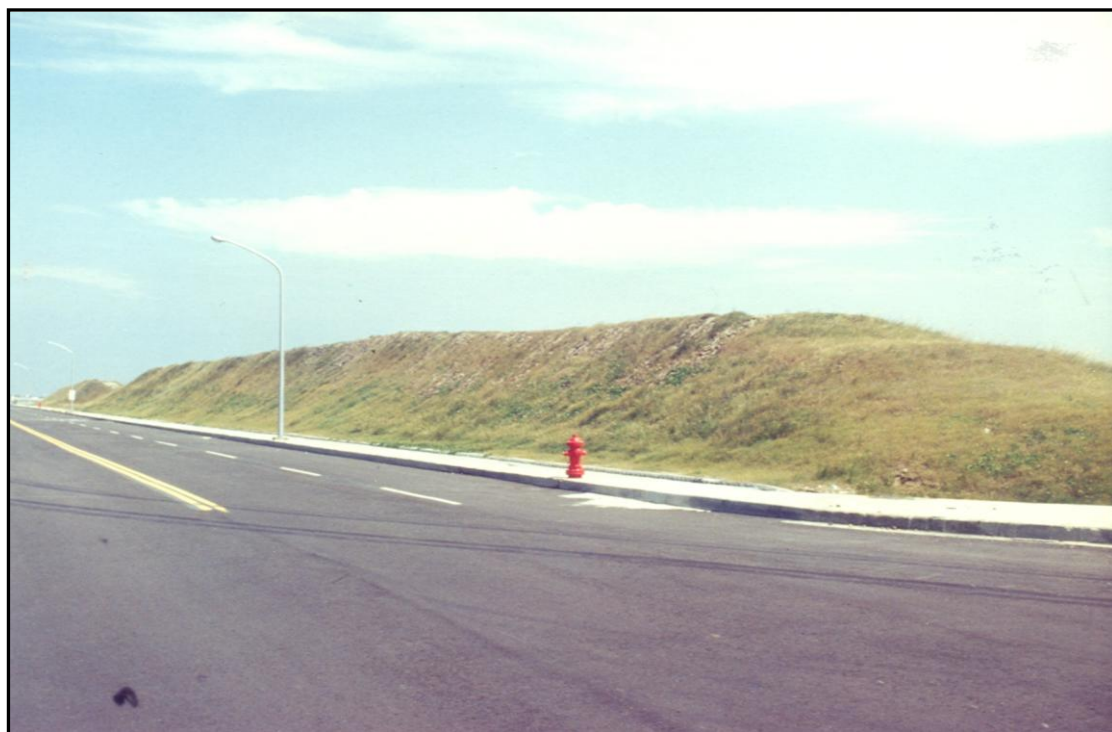
照片 5-1 彰濱工業區鹿港沿海防風土堤設施

至於營林寬度不足 30 至 40 m 的地區，則可選擇構築 6m 高土堤設施作為替代方案，如照片 5-5 及圖 5-10 所示，其基本設計原則為頂寬 2.5m，底寬 14.5m，斜坡角度 45°，表面覆蓋客土 10cm，並進行表面植栽綠化，此種土堤設施亦可彌補生態式海堤防潮機能不佳之缺失。

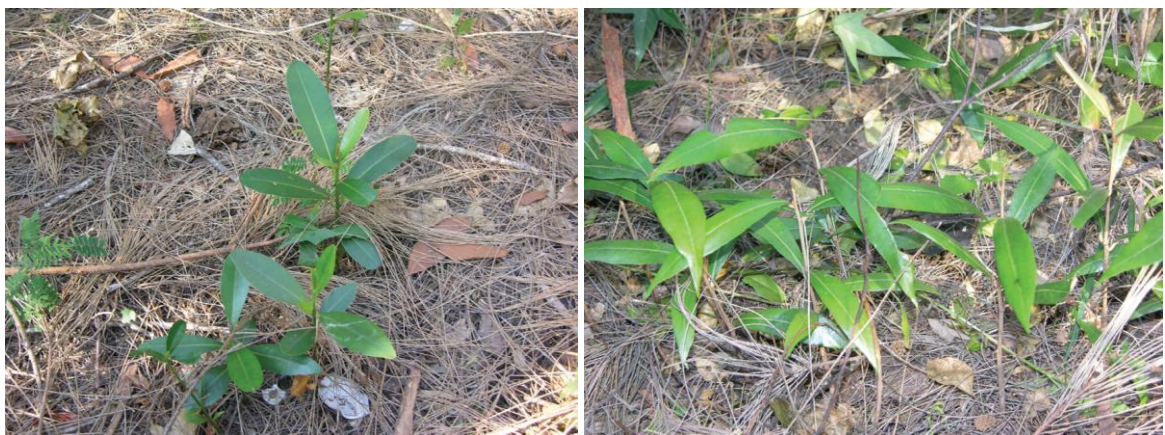
照片5-2 木麻黃林隙直播瓊崖海棠及銀葉樹種子發芽生長情形

接著藉由第一線（距離海岸滿潮線30至50公尺）較高的母樹保護，於林中開始種植草海桐、林投、白水木及黃槿等林木，而第二線（距離海岸滿潮線50至100公尺）內緣亦可藉由較高的母樹保護，於林中開始種植海欖果、水黃皮、無患子、台灣海桐、有骨消、瓊崖海棠、福木、白千層、欖仁、繖楊、大葉合歡、印度黃檀、大葉山欖、銀葉樹及象牙樹等樹種，逐漸取代原有純林。以此改變樹林成分，增加樹種歧異，形成較穩定的生態林。林試所曾在七星潭木麻黃林隙處，以瓊崖海棠、福木、欖仁及繖楊等之直播試驗，目前以瓊崖海棠及銀葉樹之成活生長極佳，如照片5-6所示。

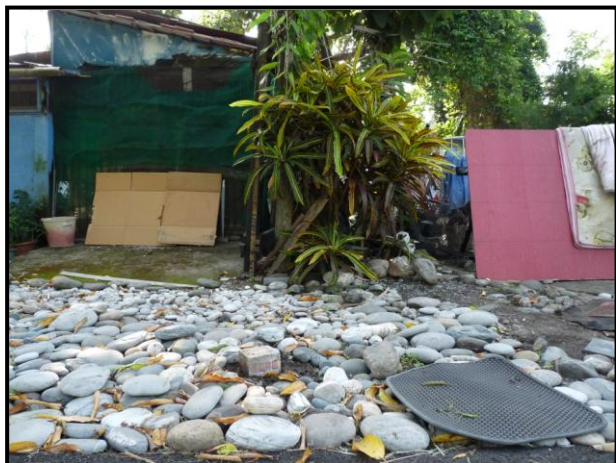
照片 5-3 2618 號違建情形

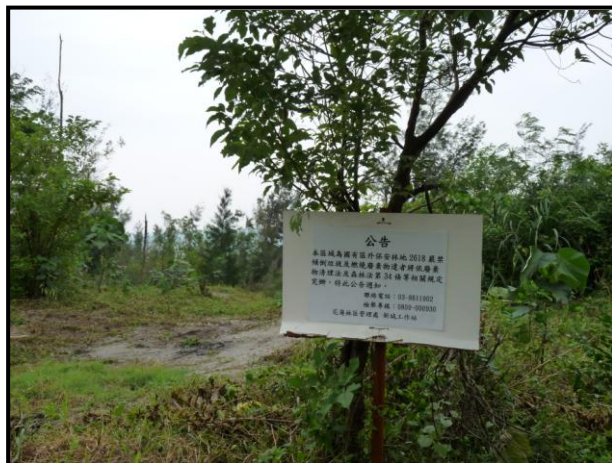
照片 5-4 2618 號廢棄料處理後情形

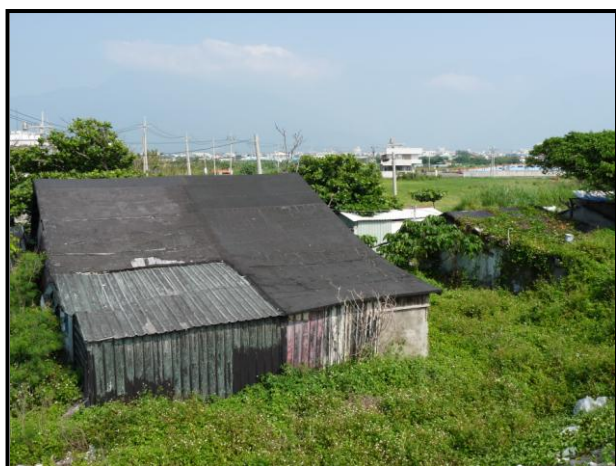
照片 5-5 2602 號違建情形(一)

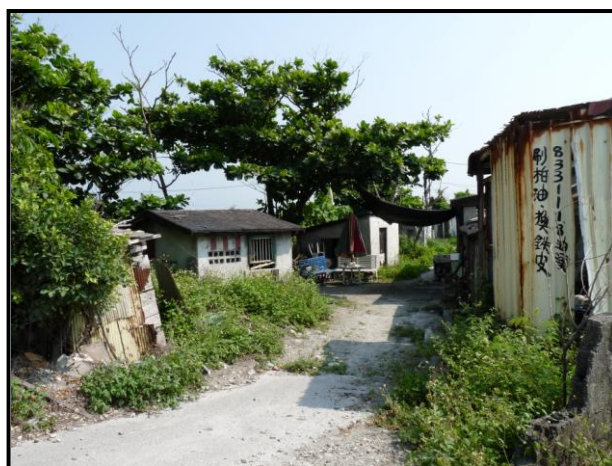
照片 5-6 2602 號違建情形(二)

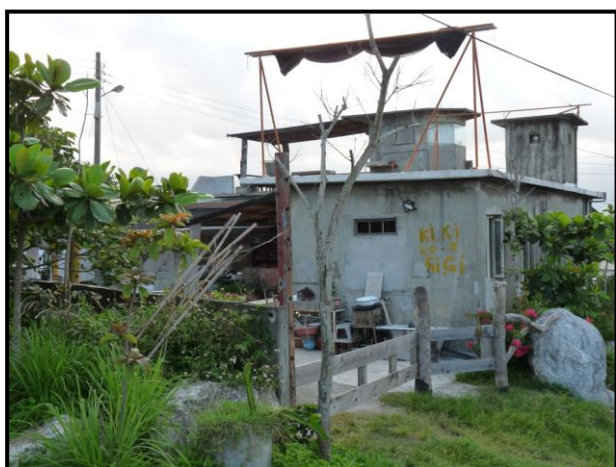
照片 5-7 2635 號違建情形

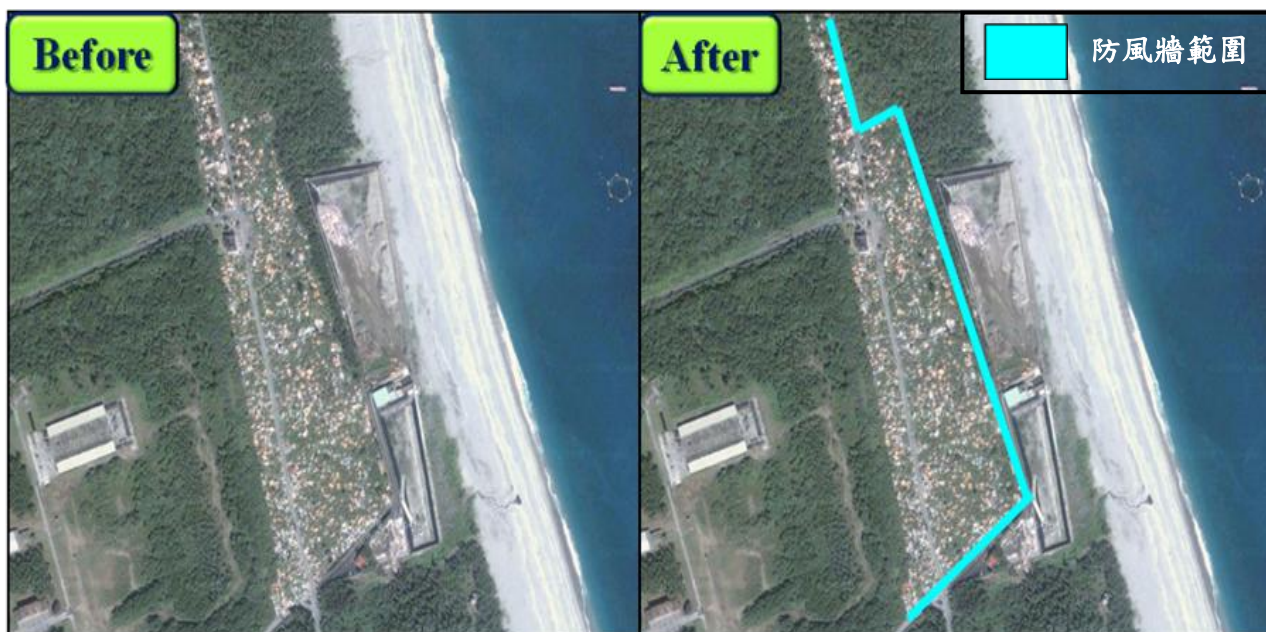
照片 5-8 2618 號防風保安林之防風牆施設前後示意對照圖

| 地號 | 2618 | 2602 | 2635 |
|---|---|---|---|
| 營林替代方案 | 符合解編條件或已解編的區域，如墓地，若無法恢復營林，則建議在其周邊施設防風牆，除了可以降低對環境景觀之衝擊與防止濫葬區擴大外，亦可達到維護原有保安林功能之作用，如照片 5-8 所示。 | 符合解編條件或已解編的區域，如海水淹沒區及道路兩側，若無法恢復營林，則建議在道路兩側及淹沒區高潮位線以上適當地點處，施設防風網，以維護原有保安林功能，如照片 5-9 所示。 | 符合解編條件或已解編的區域，如海水淹沒區，若無法恢復營林，則建議在淹沒區高潮位線以上適當地點處，施設防風網，以維護原有保安林功能。 |

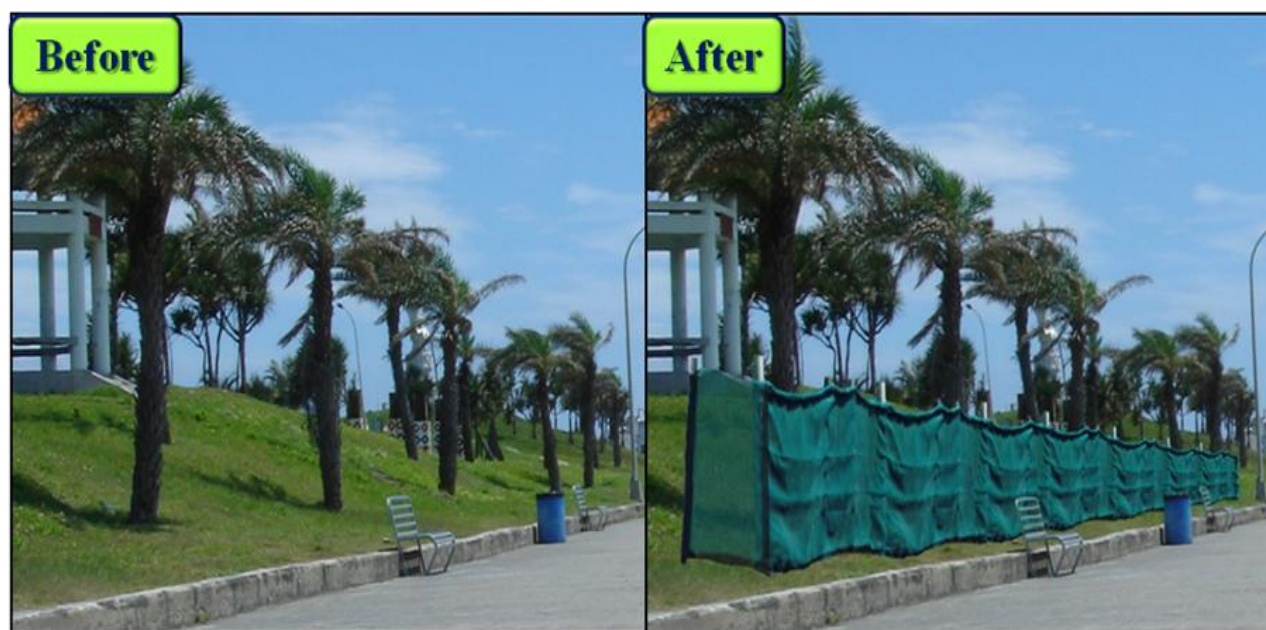
照片 5-9 2602 號飛砂防止保安林之防風網施設前後示意對照圖
