本計畫持續監測火炎山氣象及地形變遷，並將資料成果與當地社區及居民進行宣導及討論，希望未來能透過地方的參與，協助地景保育的工作。

# 第一章 計畫緣起

### 第三章 火炎山土石流的監測背景及方法

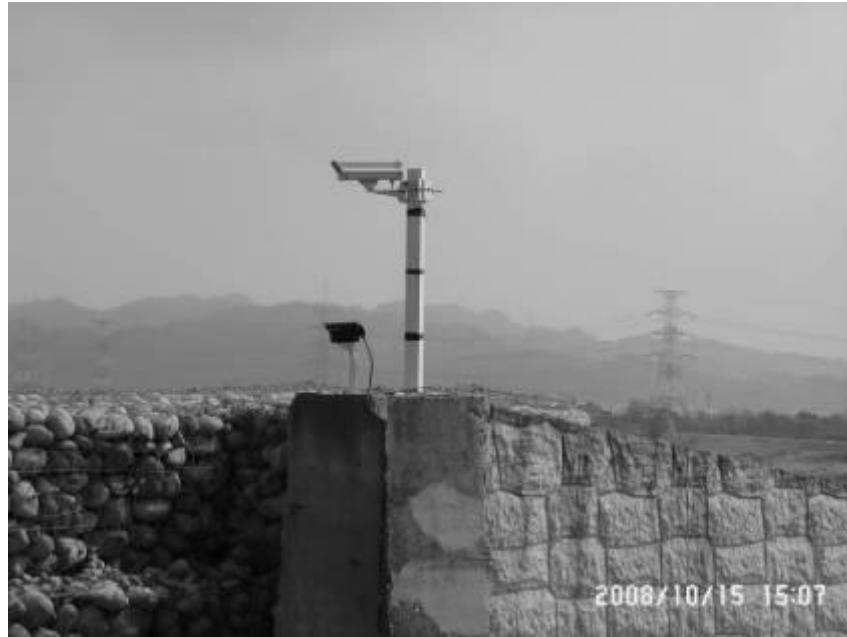
圖 3.16 西口影像監視器新架設位置（2008/10/15）

隧道西口處監視系統設備(圖 3.16)，本計畫採用 3.5G 的傳輸方式進行監測，以 2100 的 3G 寬頻路由器,配合 4140 去傳送一攝影機訊號，連線網址為 <http://ronny0131.dyndns.tv/>。

在 2007 年 10 月 7 日土石流事件發生後，苗栗縣政府在隧道西口處興建堤防，原本西口監視器的觀察沖積扇堆積的狀況，已被土堤遮擋住，因此必須移動監視器架設的位置，才能觀察沖積扇的堆積狀況。在 2008 年 10 月 5 日已將監視器的位置改架設在隧道西口的上方。

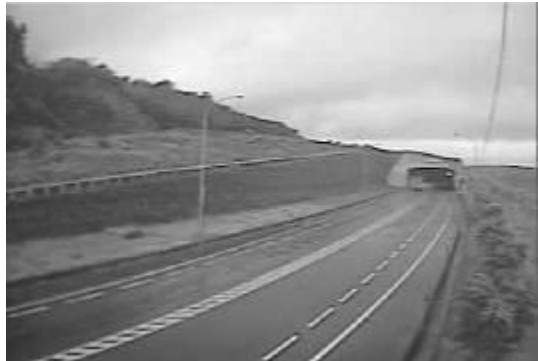
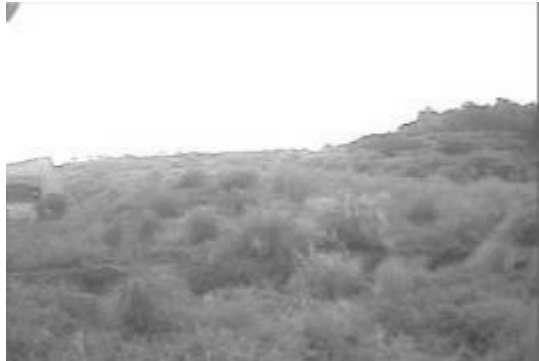
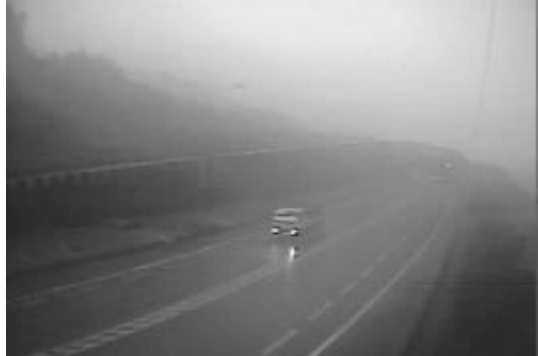
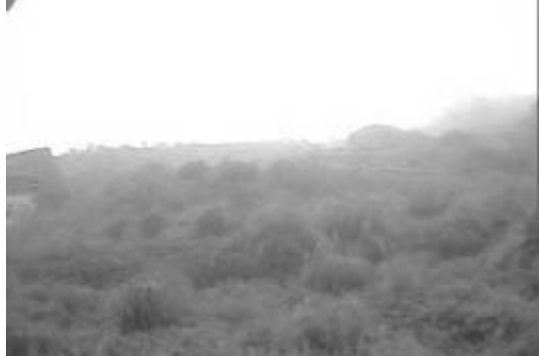
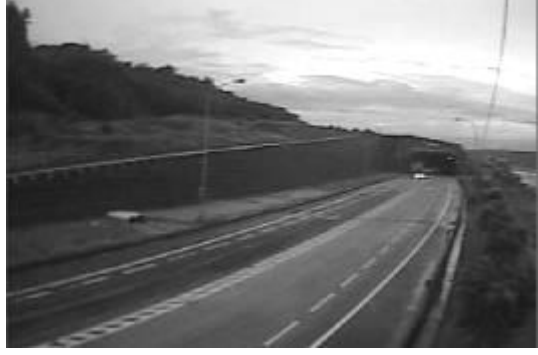
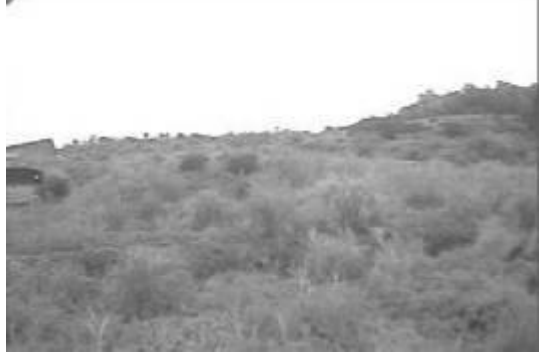
圖 3.17 卡玫基颱風前後隧道東、西口處影像監測（2008.7.17-18）

卡玫基颱風在 2008 年 7 月 17 日晚上 6 點風雨並不明顯（圖 3.17），18 日早上 9 點風雨較大，但在西口隧道仍然可以看到許多車輛經過，在這之前本區並未產生任何土石災害；在 18 日晚 6 時颱風過後，在地面上並未有土石堆積與泥流出現，顯示本次颱風並未在此造成災害。

雖然本次颱風並沒有對隧道交通造成影響，但現場觀察土石堆積的情形，在颱風過後仍有相當多的土石被帶到隧道上方堆積，估計堆積淤 3 公尺高度，顯示火炎山依舊與過去一樣，每次颱風過後都會有大量土石被沖出，在小規模的土石流事件中，隧道降低了土石流對道路安全的影響。

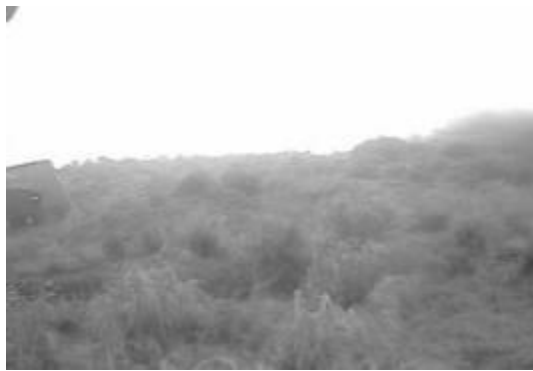
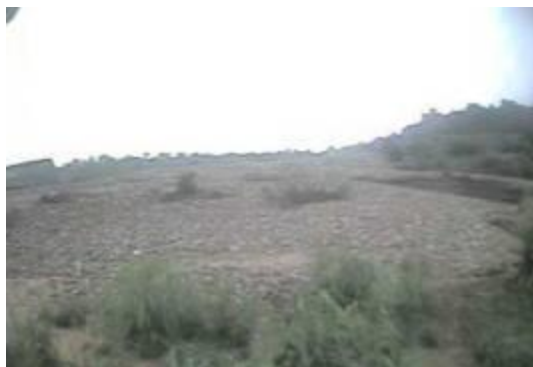
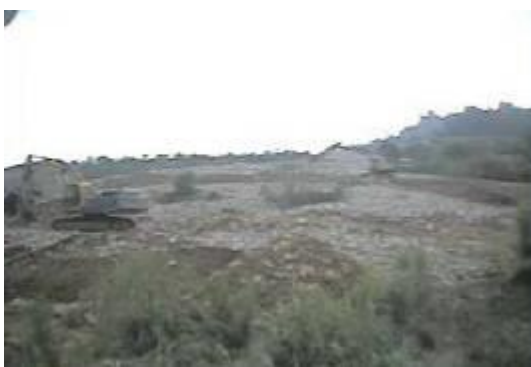
圖 3.18 2008 年 9 月辛樂克颱風其間隧道東口監視影像

辛樂克颱風侵襲時間為 9 月 14-16 日，14 日 16 時隧道東口邊坡還是植生茂密的情況（圖 3.18a），14 日 19 時由於是晚上的影像（圖 3.18b），因此無法明確觀察是否有土石沖出，但在 19 時 30 分，從隧道的燈光亮度，感覺似乎有部分被遮蔽（圖 3.18c），之後燈光逐漸變小，至 15 日 0 時隧道口僅可看到微弱的燈光（圖 3.18d），推測可能是土石堆積所造成。至 15 日 5 時白天的影像，則可以清楚看到隧道出口處上邊坡已被土石被掩蓋（圖 3.18e），原本監視器的影像可以看到一半隧道口的位置，目前僅可以看到隧道口的上緣；至 9 月 16 日可清楚看到挖土機在清運土石（圖 3.18f）。

由於發生土石堆積的時間在晚上，從影像上無法實際看到土石沖出的狀況以及發生的時間，因此假設造成隧道燈光逐漸被遮蔽的結果是因為土石堆積所造成，則可以推估土石開始沖出的時間大約在 9 月 14 日晚上 7：00 至 7：30 分這段期間，至 15 日 0 時堆積逐漸趨緩，到 5 點以後已看不到土石沖出的現象。

1 號集水區沖積扇東側下方為火炎山東側隧道口，在 2008 年 9 月辛樂克颱風時土石沖破土堤上方（圖 4.31 紅色圓圈處），造成隧道東口的破壞，雖然目前已經過整治，但就地形來看，若 1 號沖積扇土石堆高，仍有安全上的疑慮。比較 2009 年及 2010 年地形上的變化，沒有明顯的變動，整體而言主要是植生的範圍有些許的增加，由於長高且茂密，也使得影像上的植生更加清晰。

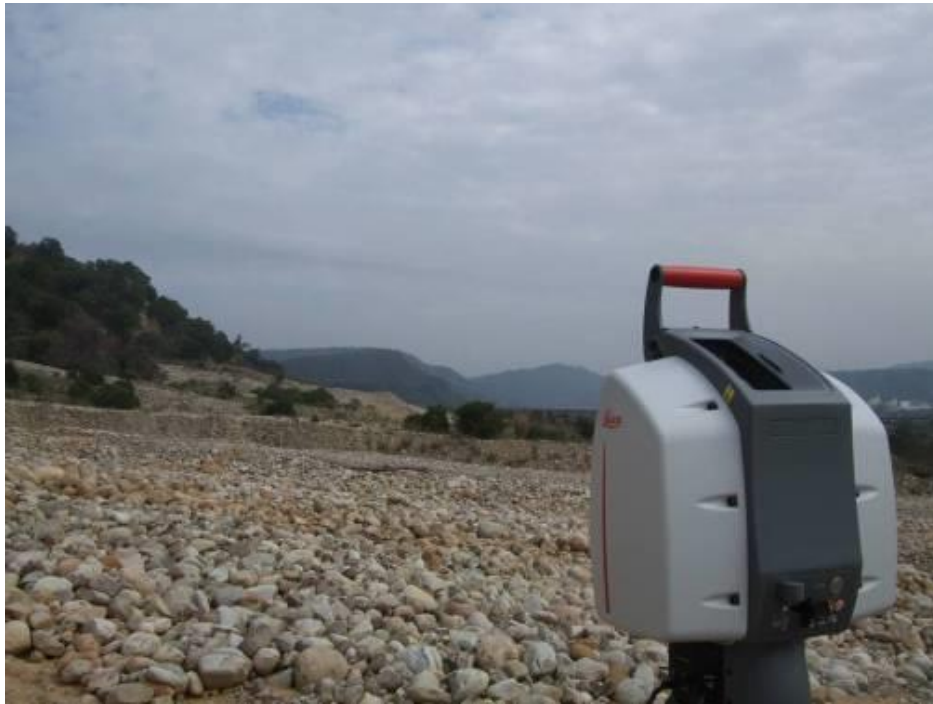
圖 3.19 Lacia Scanstation 2 掃描儀器

目前常見的測量儀器，已經從早期的經緯儀、水準儀進步到了 GPS 以及全測站（Total Station），而其中全測站使用的是雷射光，利用測量雷射光反彈的時間以及角度，計算出測量目標與儀器的空間關係。三維掃描器跟全測站十分類似，也是利用計算雷射的往返時間與角度，得到空間中物體的座標，測量的原理是相同的。不過，相對於全測站一次只能測量一點，3D 掃描器一次可以測量成千上萬個點，再加上儀器可以自動做 360 度的旋轉，效果就跟掃描一樣。

林俊全（2010）在 2010 年在 3 號、5 號集水區進行 360 度空間的掃描（圖 3.19）。掃描資料庫中會記錄三維的 XYZ 資料及每一個點的 RGB 值，資料組合的結果如圖 3.20 所示，上方為在掃描過程中儀器同時進行拍照的紀錄結果，下方為記錄的網格資料套疊在掃描區域的結果，不同的顏色表示儀器所記錄的 RGB 資料。

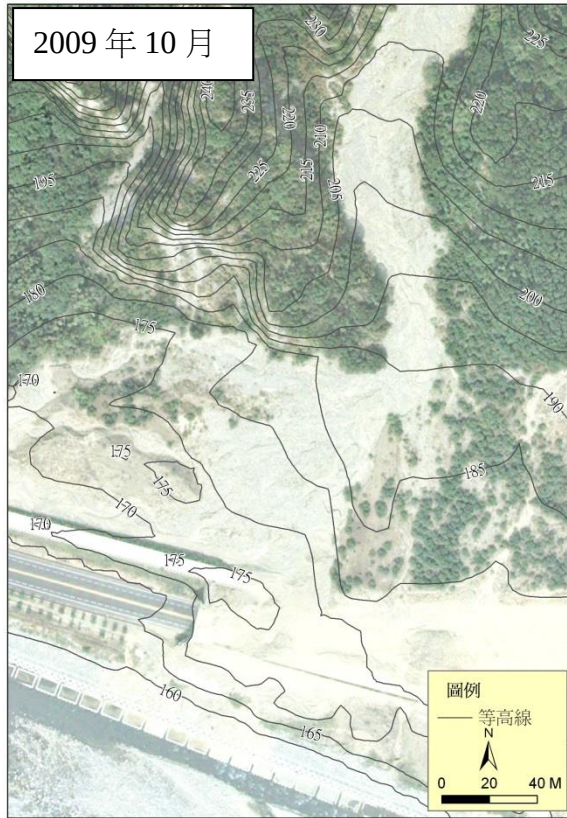
圖 4.51 火炎山 5 號集水區沖積扇地形變遷

5 號集水區下方為火炎山隧道的西口，沖積扇面範圍大約 80 公尺，在隧道完工後，由於發生泥流及土石崩落的事件，因此在 2008 年於隧道西口出口處右側興建一座土堤，至今並沒有發生重大的泥流或土石崩落的事件。觀察兩個時期的影像，結果與其他四個集水區大致相同，植生的範圍明顯增加，表示目前沖積扇是呈現較穩定的狀態。

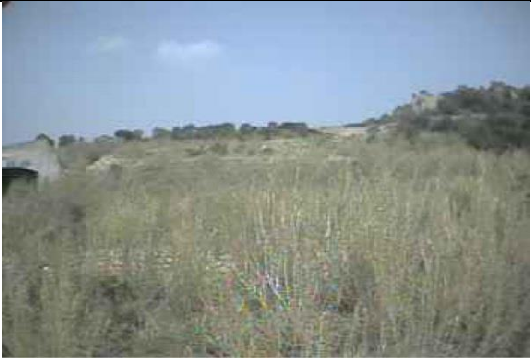
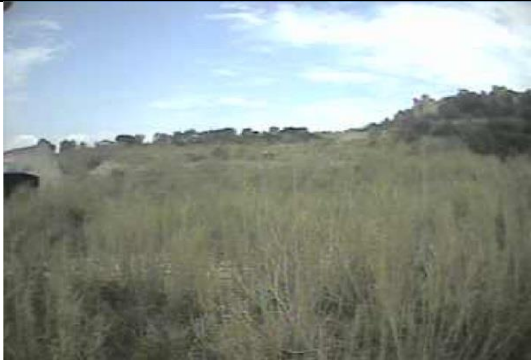
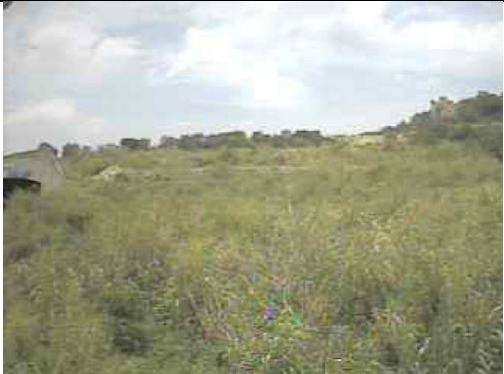
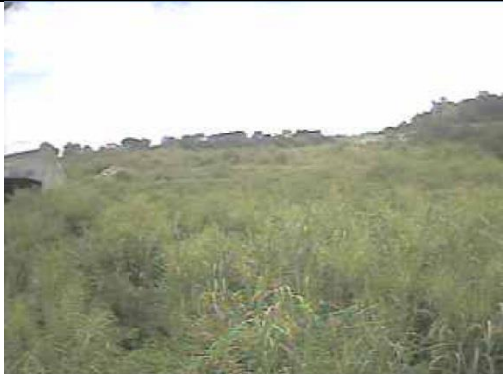
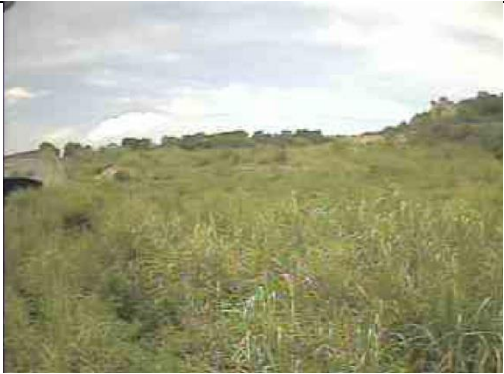
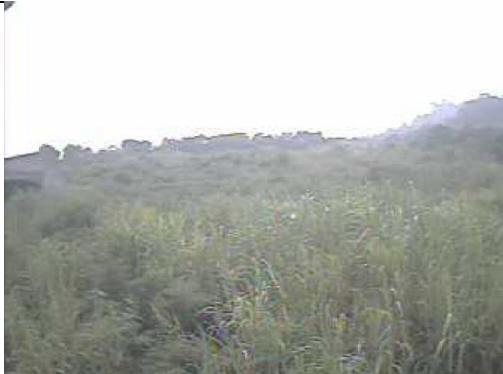
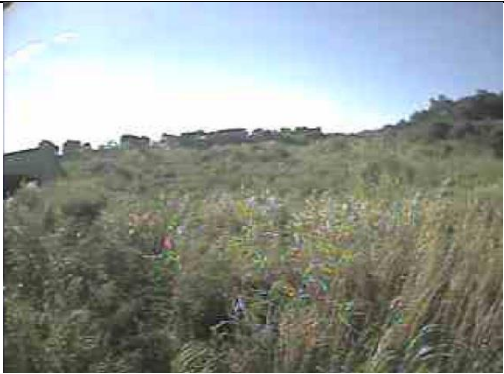
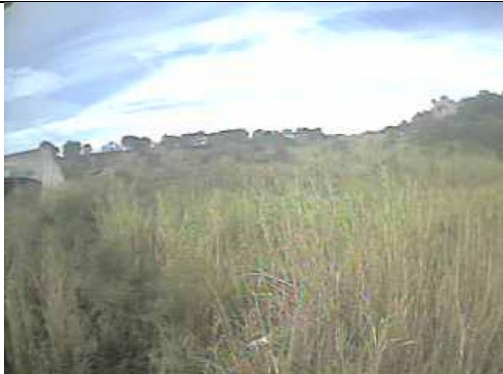
圖 4.59 2011 年火炎山隧道東側監視影像

從 2011 年 4 月至 11 月的影像中，這段期間由於沒有重大的豪雨事件，影像中沒有明顯的改變。在 2011 年 9 月至 11 月間西側的影像無法連線，在經原廠進行檢測及維修後，已可以正常連線。從 2011 年影像監視的結果顯示，在 5 號沖積扇的變化不明顯，但事實上沖積扇仍有些許的變動，這種變化是在緩慢的在進行中，一般不容易觀察，故本研究利用三維掃描儀器進行更精確的測量，分析結果將於後面段落來說明。

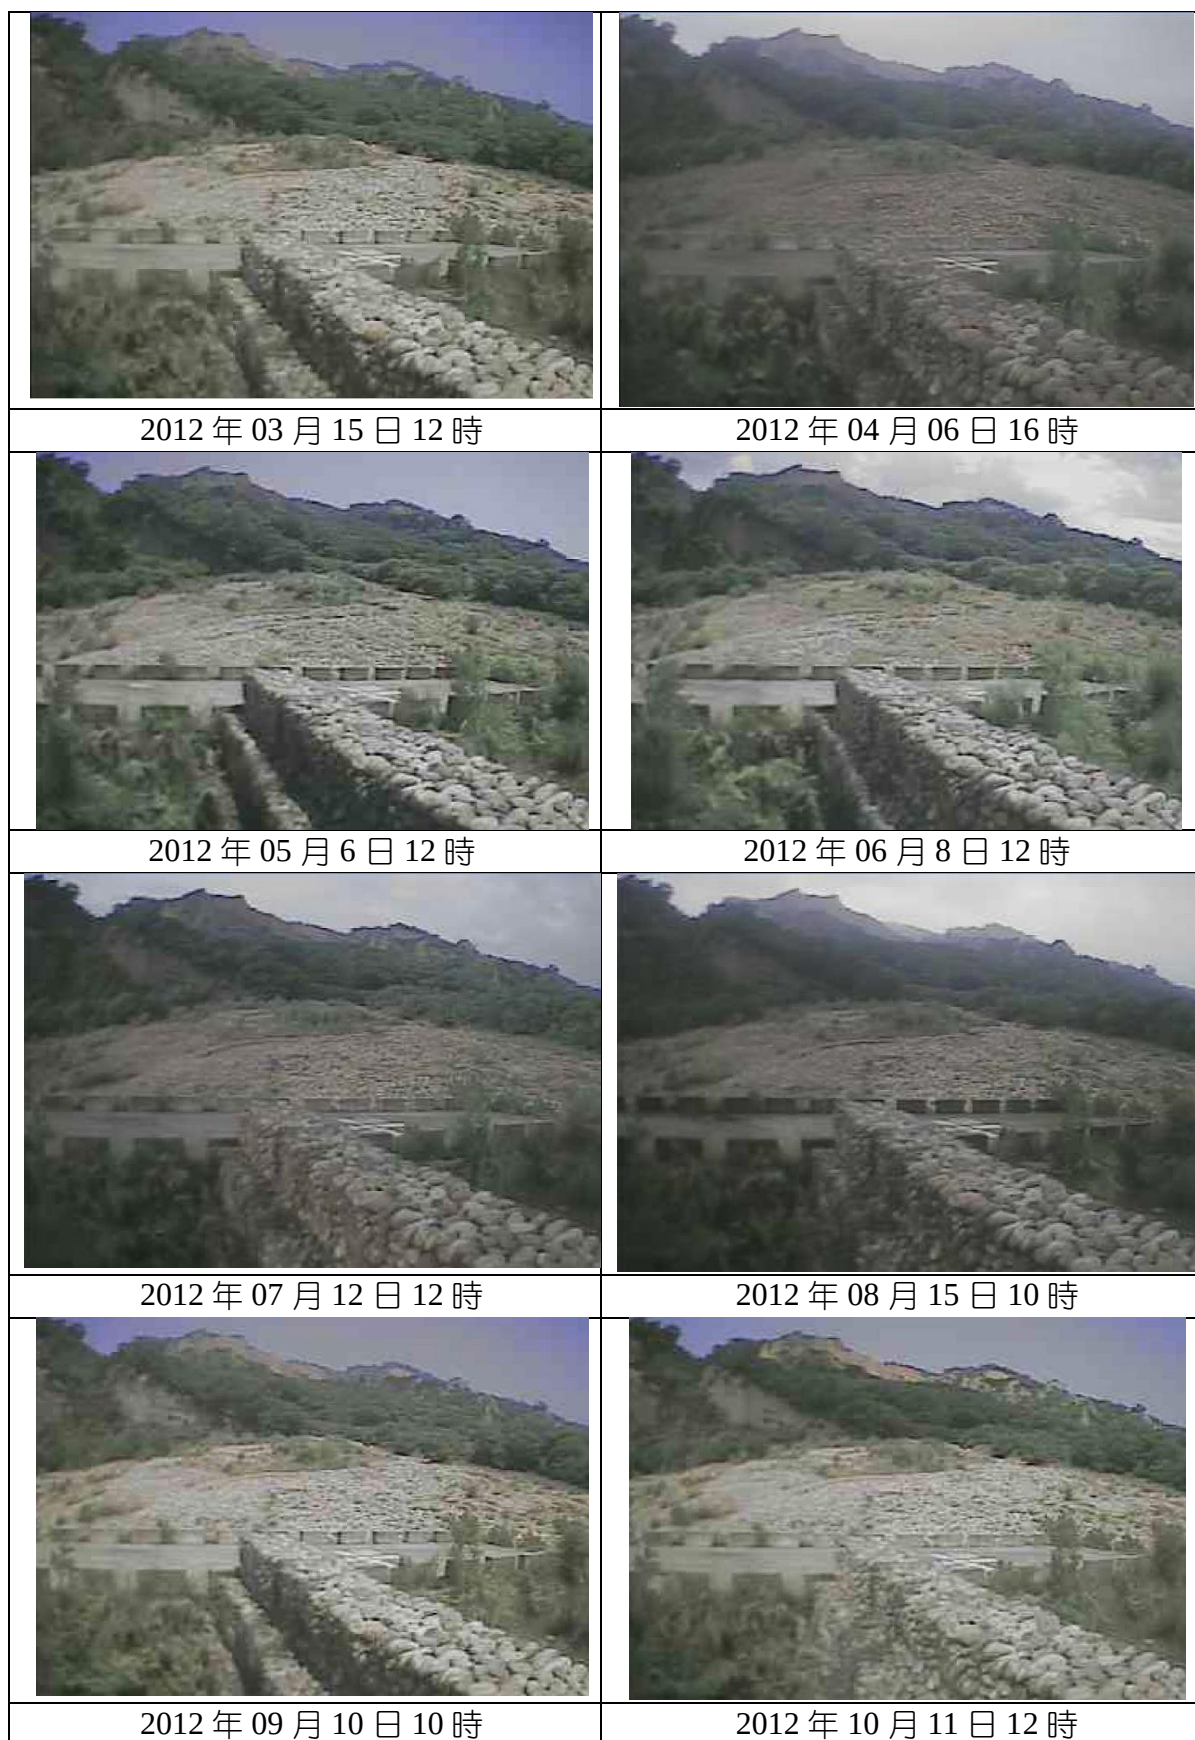
圖 4.61 火炎山隧道西側監視影像

隧道西口的影像架設在隧道口的正上方，主要監測為 5 號集水區沖積扇變動的情形，2012 年 4 月雖然月雨量將近 200 公釐，但從影像觀察沖積扇的土石變化並不明顯（圖 4.61）。5 月到 7 月間雖然有零星的降雨，但降雨量不多且降雨時間短，因此對火炎山的地形影響不大，在監視影像中看不出有變化。在 8 月 1 日至 3 日的蘇拉颱風則在火炎山地區降下單日超過 500 公釐的雨量，在沖積扇可大略看到一些植生有減少的跡象，但從影像中仍不容易觀察實際的變動情形。而 8 月下旬以後至 10 月底降雨量相當少，因此看不出有任何影響。

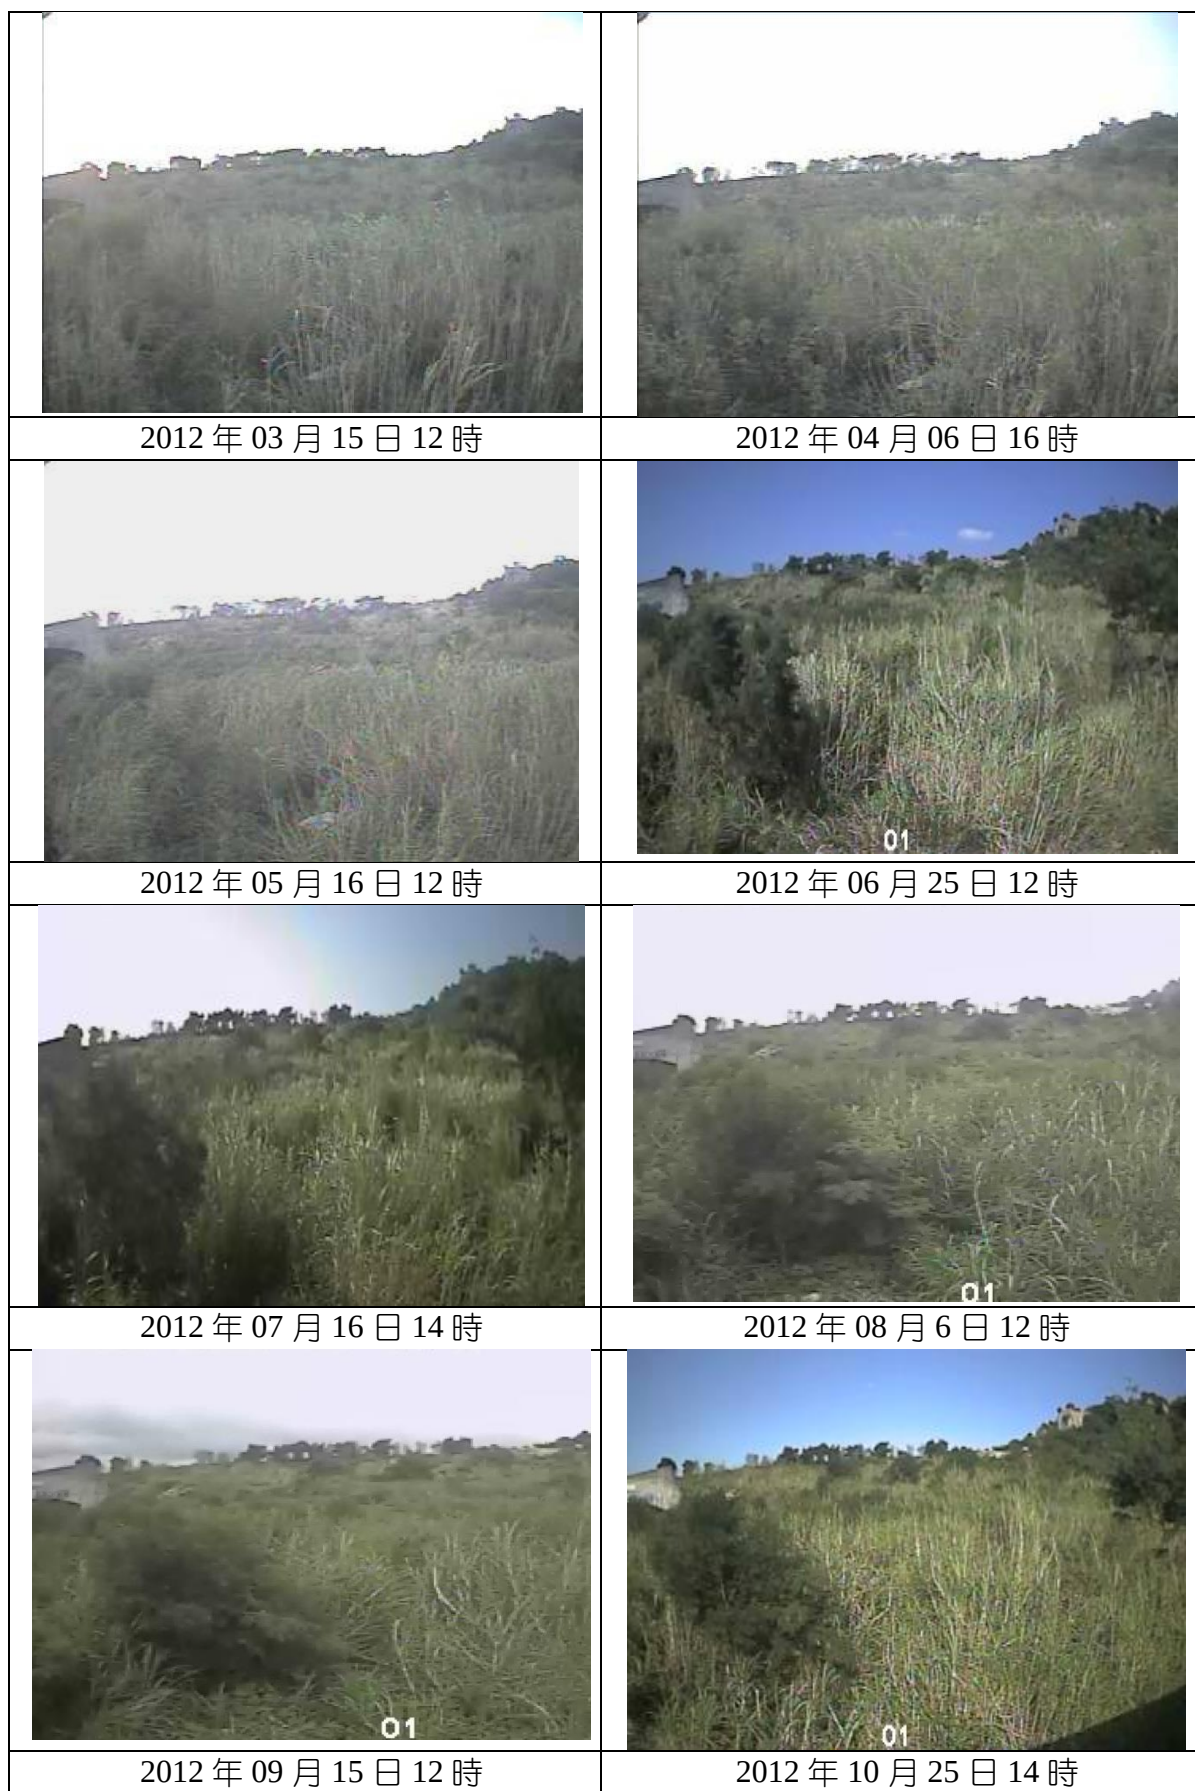
圖 4.62 2012 年 3 月至 10 月火炎山隧道東側監視影像

隧道東口的影像左側為隧道口，此影像主要在監測隧道東側上方的邊坡，在 2008 年 9 月年辛樂克颱風時，此邊坡有大量的土石崩落，經過 3 年的時間完全沒有發生土石崩落的現象，邊坡也被植生所覆蓋。從 2012 年 3 月至 2012 年 4 月的影像中（圖 4.62），在邊坡上仍然呈現植生茂密的情況，而 5 月至 10 月間植生又有增加的現象，表示地形變化並不明顯。

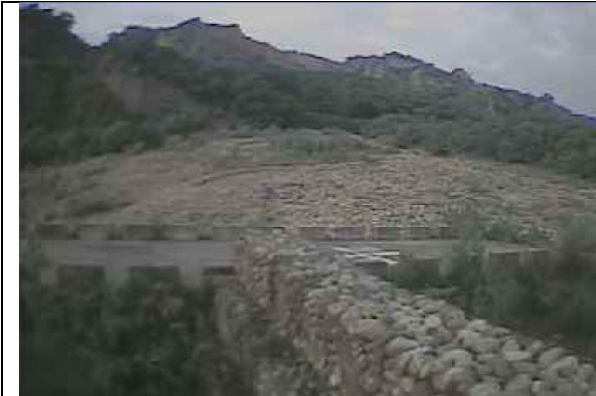
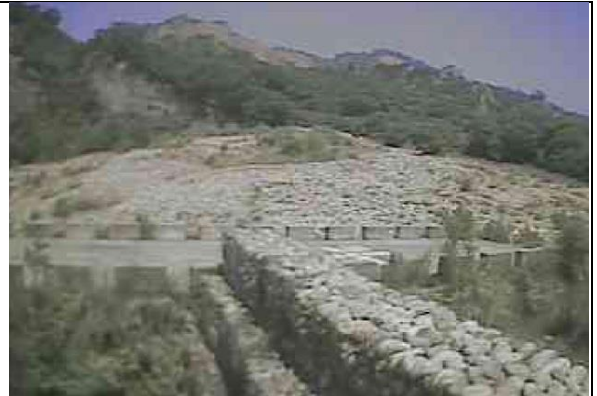
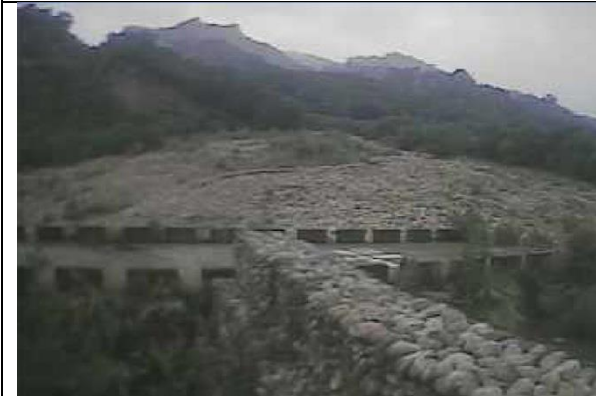
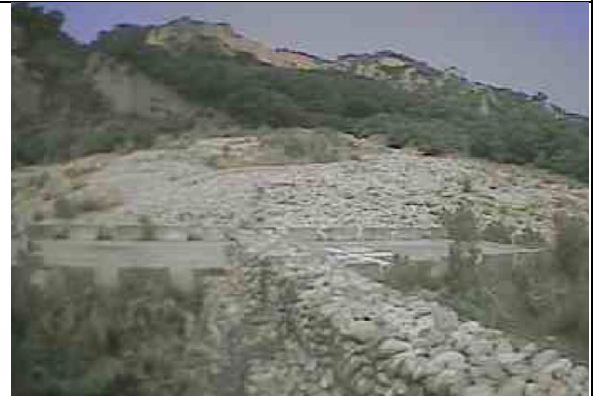
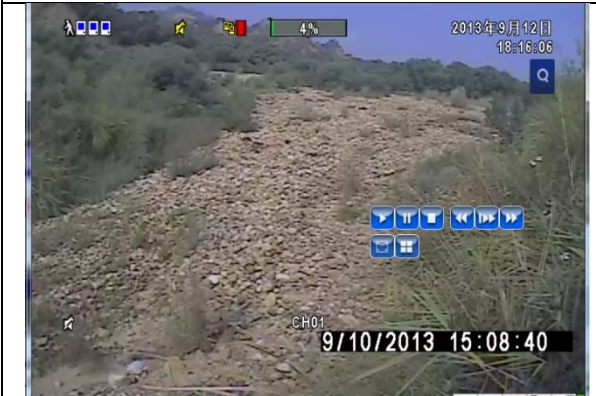
圖 4.63 2013 年 1 月至 9 月火炎山隧道西側監視影像

在影像監視器方面，本年度持續進行監視器維護的工作，隧道東口以 ADSL 方式進行連接，目前正常連線中，而西側的監視影像的 3G 訊號受到附近高壓電線干擾，2013 年 1 月已改為 ADSL 方式來連接，監視影像目前可正常連線。本年度為讓土石流更容易觀察，在今年 9 月把西口的監視影像，改設置在土堤的內側，如圖 4.63 中 9 月的影像所示。由於攝影機離沖積扇更近，因此從這個角度更容易觀察土石或泥流流動的情形。

從每個月所擷取的影像照片資料來看(圖 4.63 及圖 4.64)，2013 年 1 至 8 月這幾個月份並沒有豪大雨發生，在降雨量少的情況下，影像上並無法觀察出明顯的土石堆積或侵蝕變化，然而從現場觀察植生的分布有明顯增多的情形。

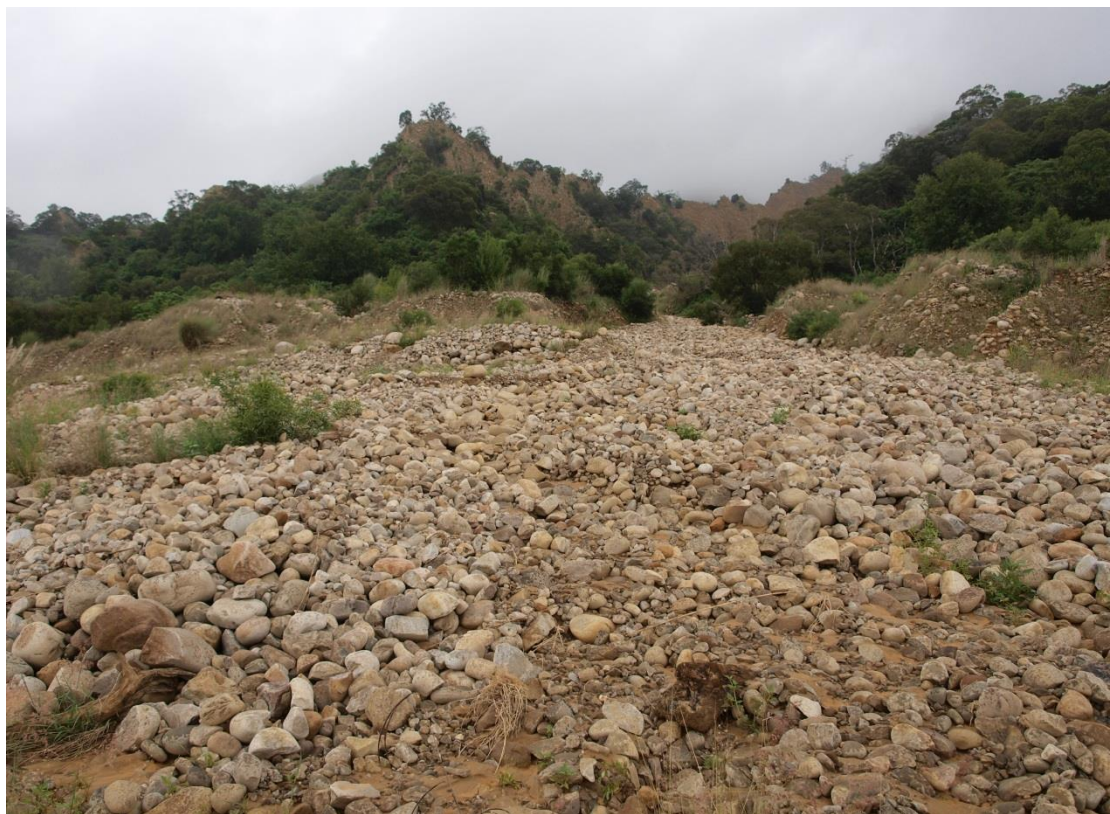
圖 4.66 2 號集水區沖積扇扇面（拍攝日期：2011 年 7 月 21 日）

在 2011 年 7 月現場觀察，1 號及 2 號集水區沖積扇前端有較多的植生覆蓋，芒草的高度有超過一個人高，表示從 2008 年 9 月辛樂克颱風後這個區域的變動不大，使得植生能持續生長。圖 4.66 位在沖積扇的扇面上方，仍然可以看到有部分的植生分布，表示這個區域變動應該不大。

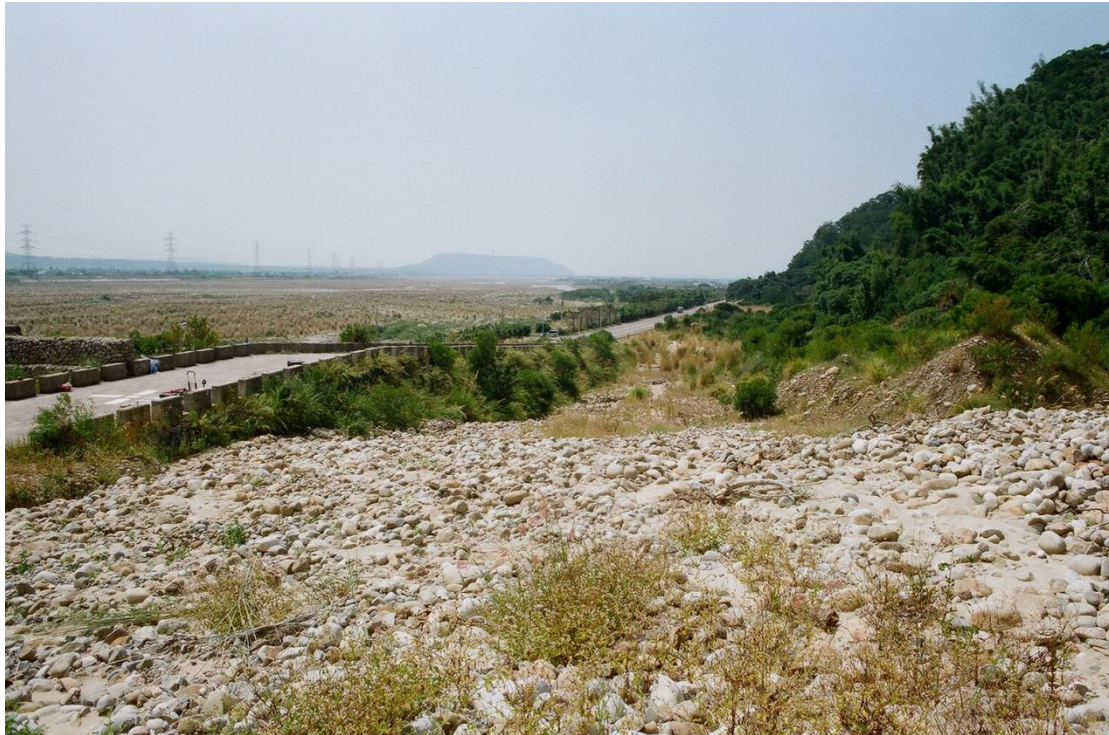
圖 4.67 5 號集水區下方土石溝（拍攝日期：2011 年 9 月）

在 2011 年 9 月現場觀察（圖 4.67），位在隧道西口土堤的內側，為 5 號集水區的下方，土石堆上長了許多芒草，越靠近土堤處植生分布越多。從這些照片資料顯示這些區域在 2011 年間都是呈現穩定的情況。

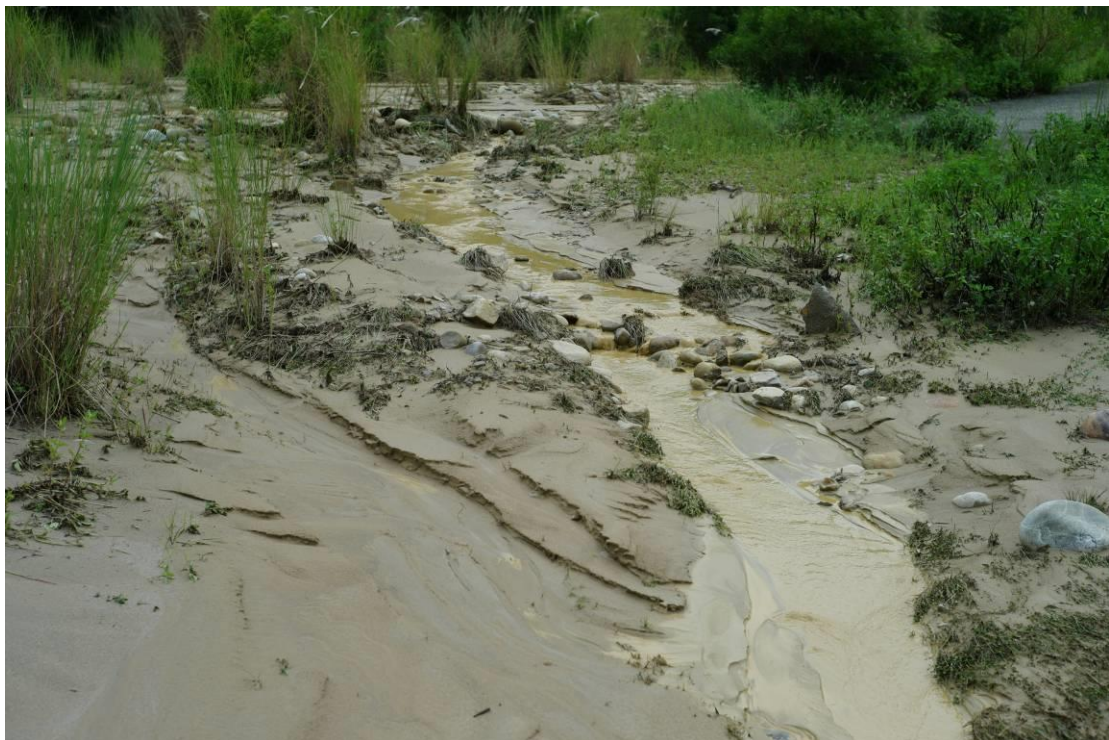
圖 4.76 在颱風過後有許多泥流被帶出（2012 年 8 月 3 日）

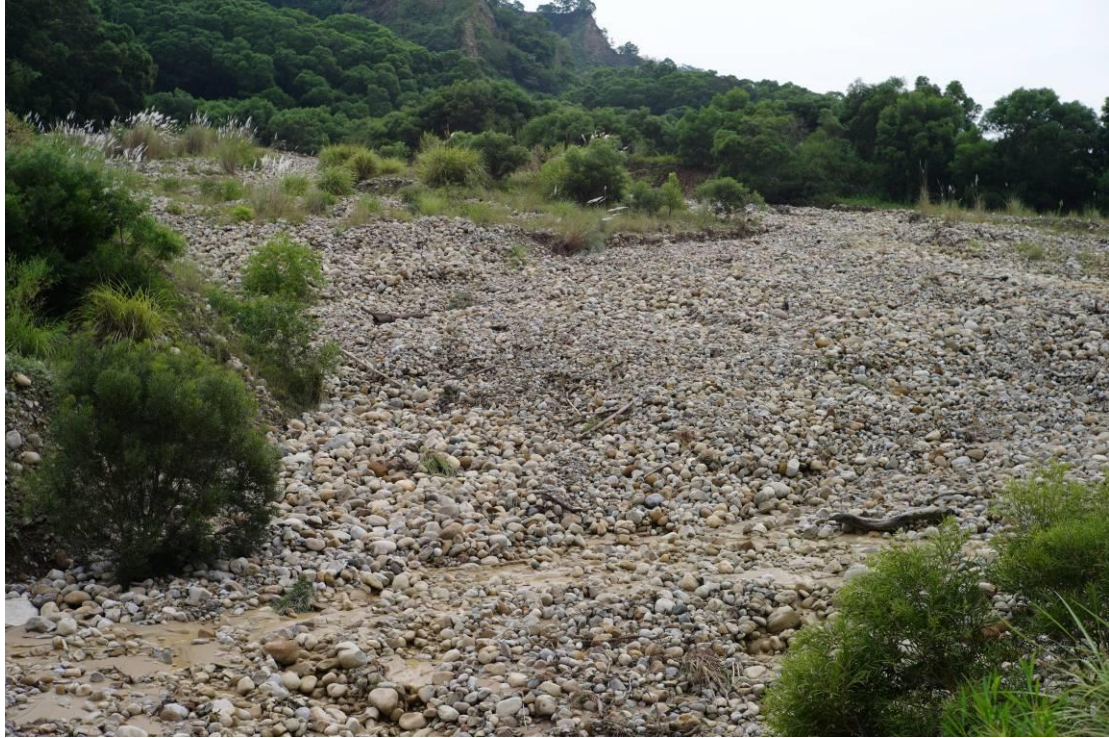
圖 4.77 5 號沖積扇的土石堆積情形（2012 年 8 月 3 日）

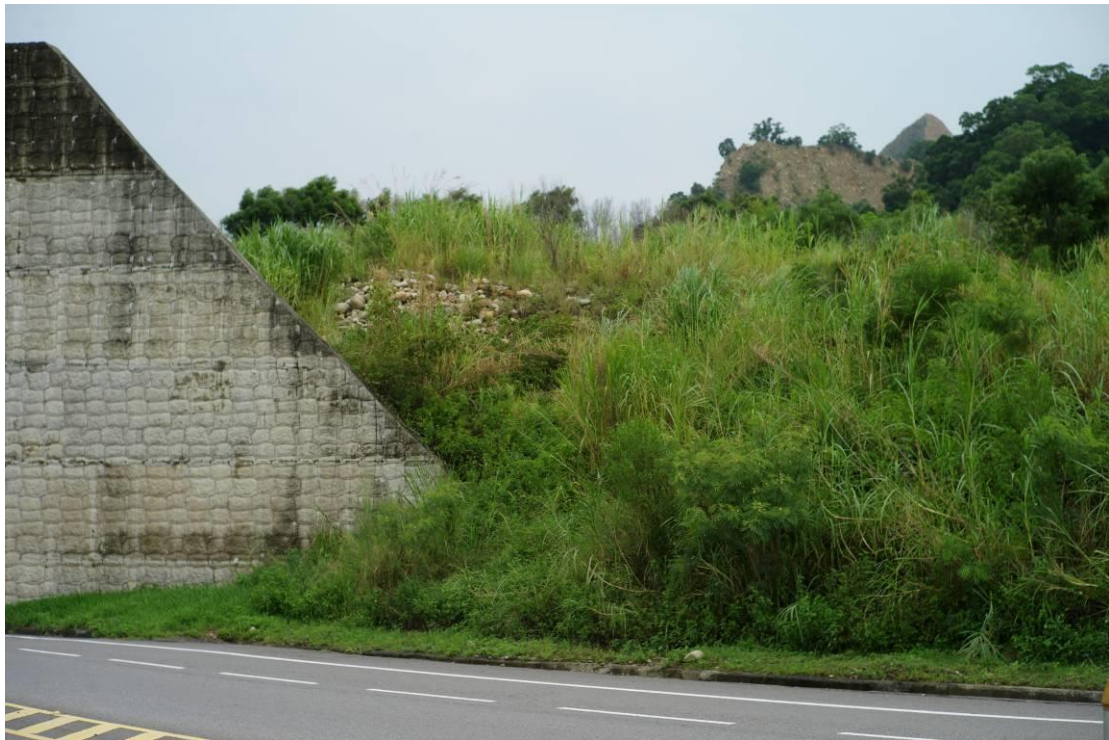
圖 4.78 隧道東口的邊坡（2012 年 8 月 3 日）

在隧道東口旁的邊坡下方（圖 4.78），在蘇拉颱風過後可以看到地上都佈滿的泥沙，表示在颱風當時有泥流流經於此，但由於路旁有排水溝，在颱風當時泥流則沿著路邊的水溝排出，對道路安全並沒有產生影響。這與過去研究火災山地區當降雨量超過 100 公釐時，就會產生明顯的泥流事件，也在蘇拉颱風中得到驗證。

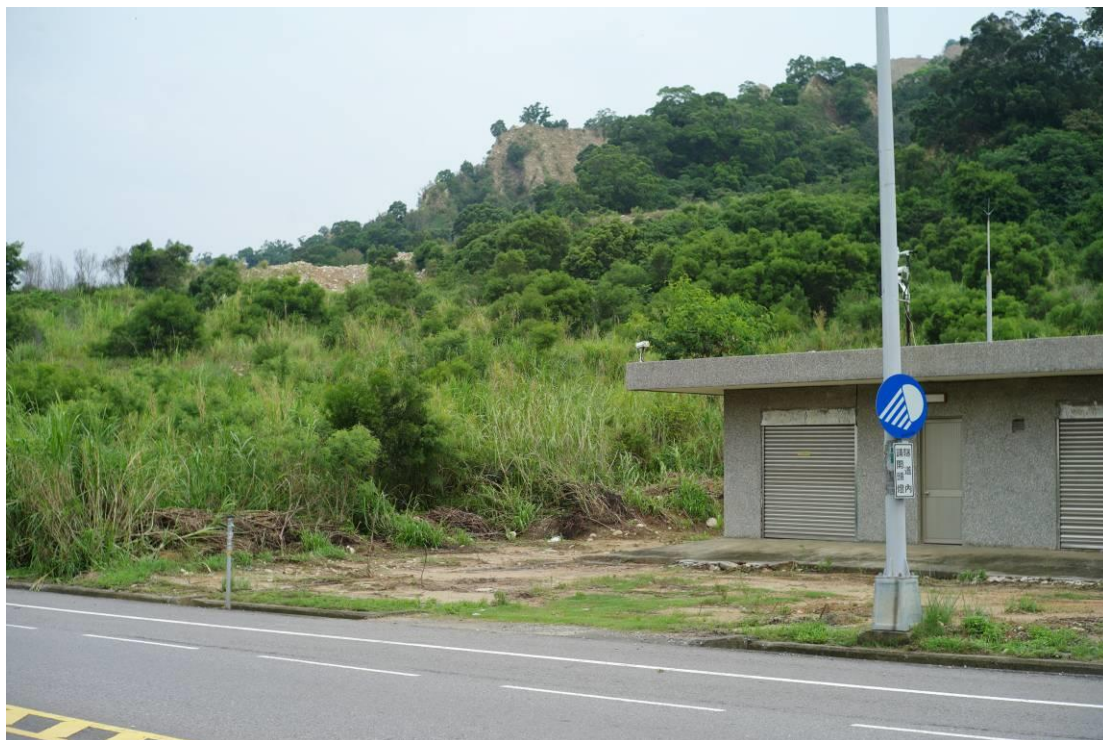
圖 4.79 在隧道東口旁的機房（2012 年 8 月 3 日）

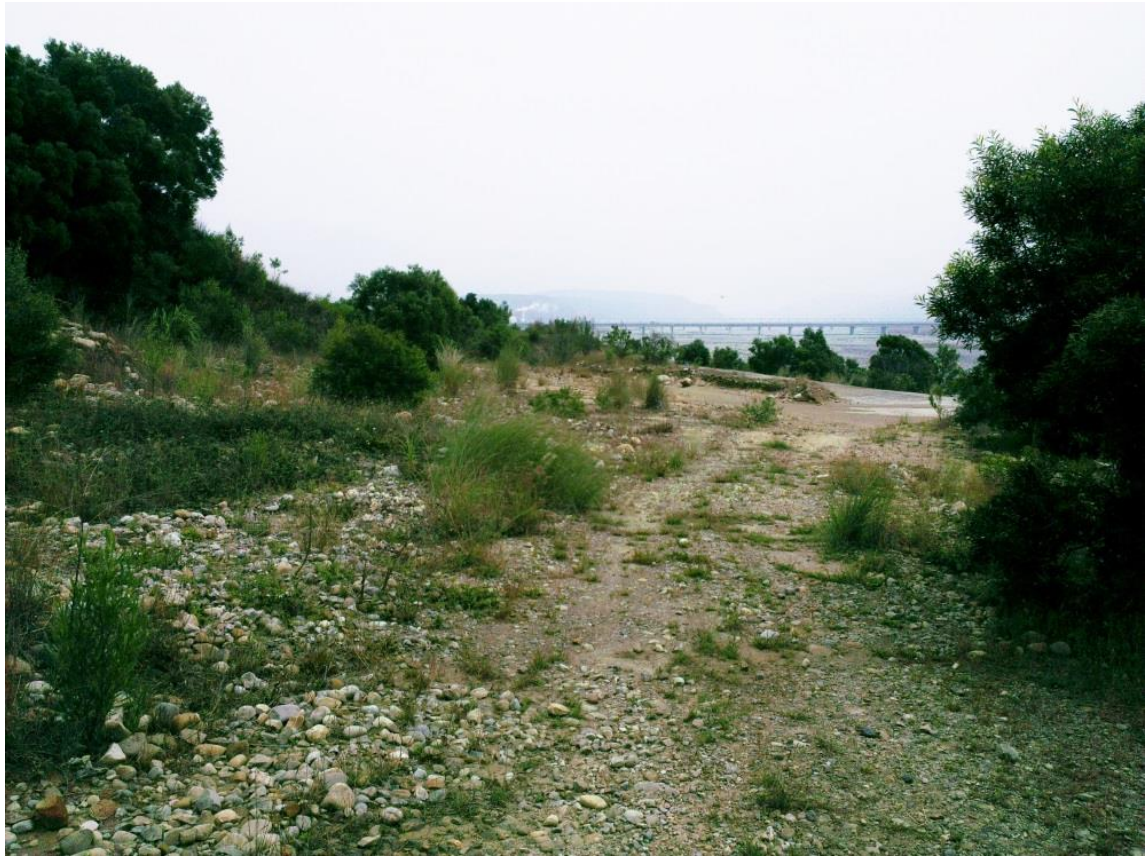
圖 4.80 4 號沖積扇外側長滿植被的景象（2013 年 5 月 10 日）

四號沖積扇的部分，由於之前河道的出口有大量的堆積，成為土石搬運的瓶頸。從瓶頸往上游，土石持續的累積，較去年增高接近 1 公尺。而在瓶頸處之下，在沒有土石沖出的情況下，出口處呈現相當穩定的狀態，兩旁的灌木已經長到超過 1 公尺，並且幾乎能夠攔截河道帶來的逕流與泥沙。因此在照片中(圖 4.81)，4 號集水區外側長滿了綠色的植被，絲毫沒有地形變動的情況發生。

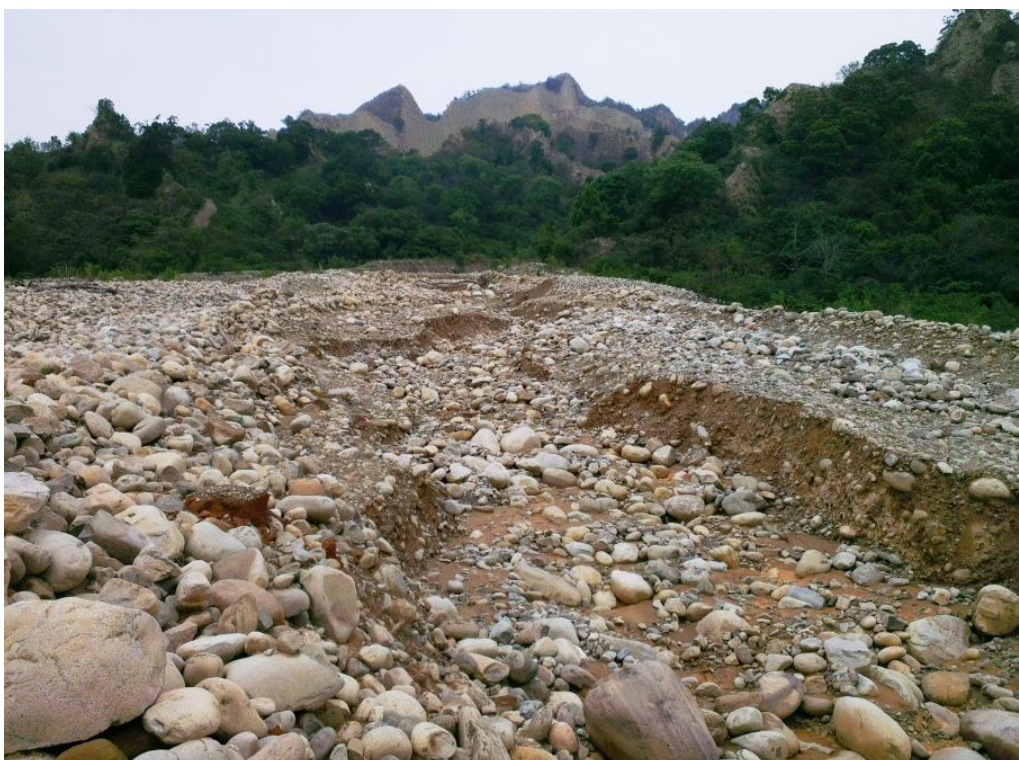
在最大的 3 號沖積扇，從外側遠觀，看不出沖積扇有發生變動(圖 4.82)。要到達沖積扇上，才能觀察到 3 號沖積扇發生變化的部分。由於 3 號集水區範圍大，可以匯集較多的水流，因此雖然沒有大型降雨事件發生，然而匯集的地表逕流仍然能夠對沖積扇外型發生改變。與去年的情況相較，3 號沖積扇內多發生堆積的情況。雖然沖積扇上仍可見到由水流沖出的河道，然而河道的寬度縮小，河道兩側的落差也縮減，礫石將河道中因沖蝕產生的窪地填平，使沖積扇的表面趨於平整，這在變動量較大的 3 號沖積扇是相當少見的情況。

就堆積量來看，礫石不但填平了部分河道因為沖蝕而顯得低窪的部分，連沖積扇扇體上的礫石高度也增加了些許，降低了沖積扇上地形的崎嶇程度。而部分新堆積的礫石甚至被抬出過去沖積扇的區域，堆積並覆蓋了部分邊界土堤。就目前的情況來看，3 號沖積扇的主河道河床已經高於左側土堤的高度。未來大型降雨事件發生，沖積扇上的土石很有可能會跑出現有河道，衝擊並堆積在照片中綠色植被的區域，形成沖積扇範圍擴張的情況。

圖 4.81 3 號沖積扇沖蝕河道的景象（2013 年 5 月 10 日）

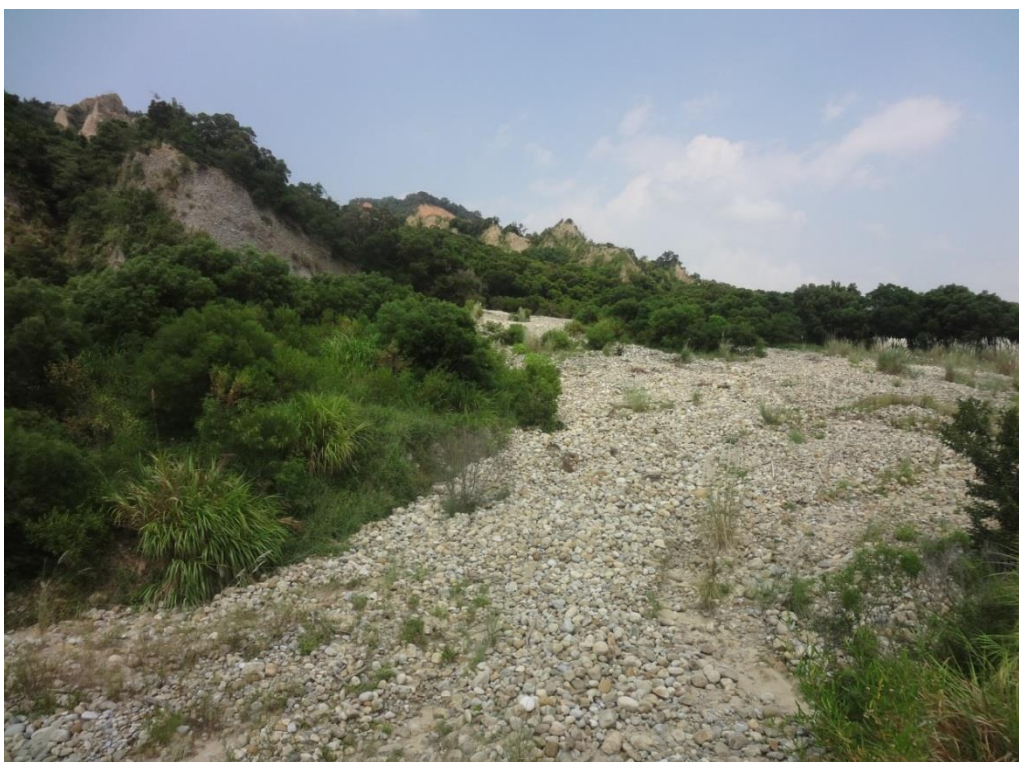
2013 年 8 月 19 日在次進行現場調查，觀察 5 個沖積扇的地形變化，調查時為正好在潭美颱風發生前。5 號集水區沖積扇從 2012 年 8 月蘇拉颱風後，經過

一年的時間，地形變化不大，是呈現穩定的狀況。土石流動主要是沿著隧道西口處的土堤內側移動（圖 4.89），然而在隧道西口的上方（隧道西口的頂端），有土石增多的情況，這是未來要注意的地方。

圖 4.82 5 號集水區沖積扇（2013 年 8 月 19 日）

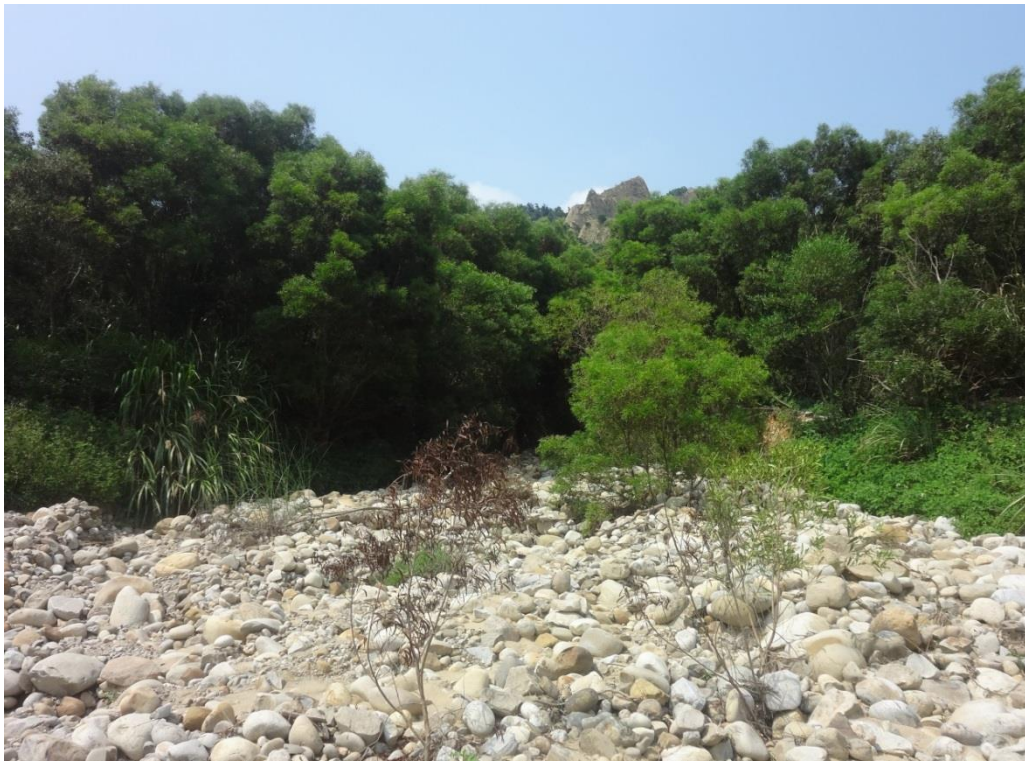
在 4 號集水區的沖蝕溝出口處(圖 4.83)，堆積一些的石土，這些土石並沒有繼續往前堆積，主要集中在谷口處，也長滿許多植生，表示有一段時間土石並沒有從 4 號集水區帶到沖積扇上，形成 4 號集水區沖積扇是火炎山 5 個沖積扇中最小的一個。在沖積扇前方則堆積主要是泥質(圖 4.84)，表示 4 號集水區帶出來的主要以細粒的物質居多，這些泥質的土層上方目前也長了許多植物，意味著這區域是目前呈現穩定的狀況。

圖 4.83 4 號集水區沖積扇（2013 年 8 月 19 日）

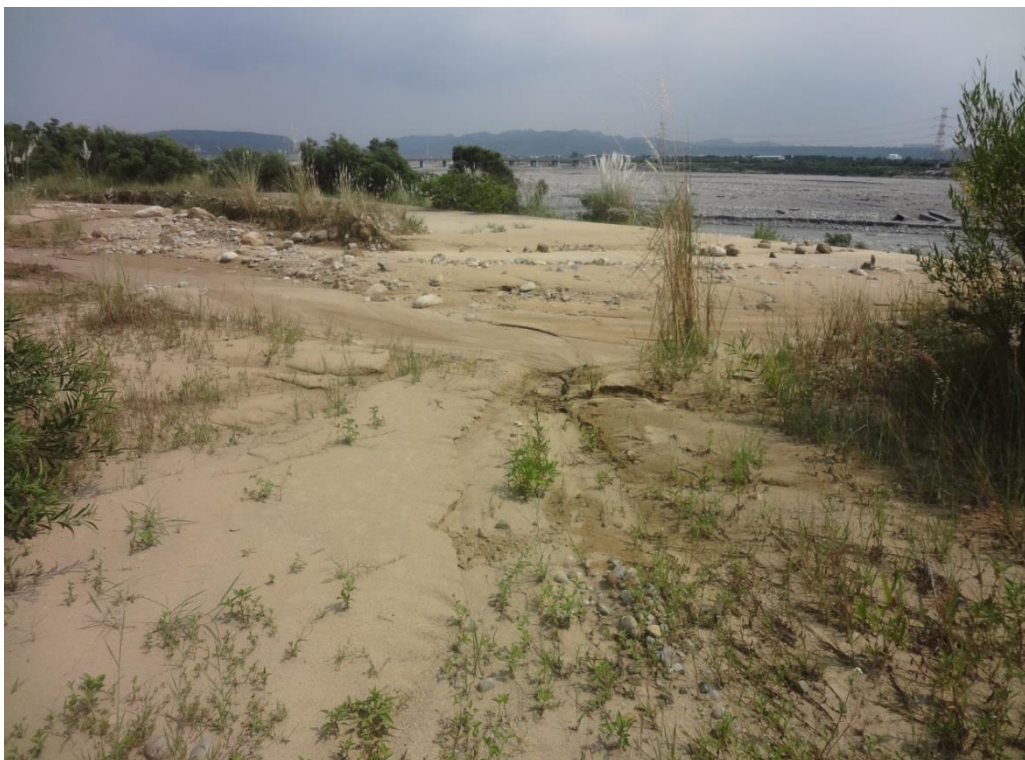
圖 4.84 4 號沖積扇（隧道上方）（2013 年 8 月 19 日）

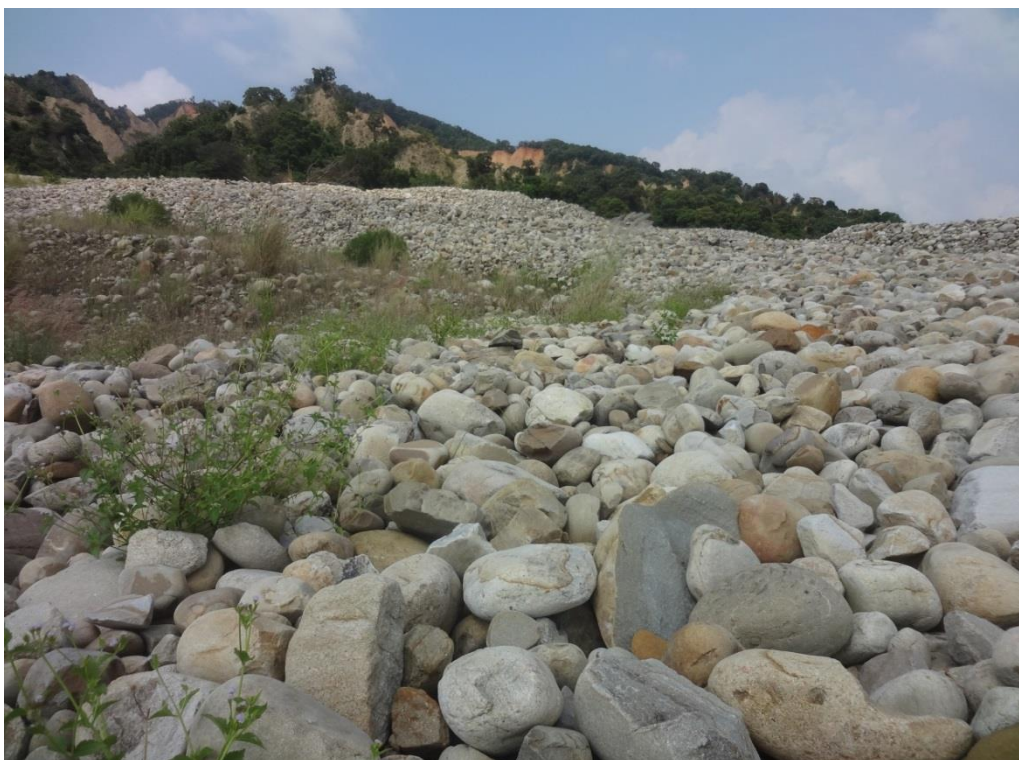
3 號集水區沖積扇的土石堆積相當高(圖 4.85)，谷口的位置與 4 號沖積扇比起來有超過 20 公尺的高差，形成相當大的沖積扇扇面。沖積扇扇面一直延伸到隧道旁的河岸，在豪雨來時常有土石滾落至大安溪中。由於 3 號集水區沖積扇是火炎山 5 個沖積扇最大的，堆積的土石量最多，當土石堆積到一定的高度時，這些土石會被帶往大安溪，並不會持續向上堆積，也就是隧道上方土石產生的壓力，並不會超過隧道設計時所能承受的安全係數，但若在隧道內若有相關變形量監測之儀器，也能提供隧道安全更準確數據之參考。

圖 4.85 3 號沖積扇（2013 年 8 月 19 日）

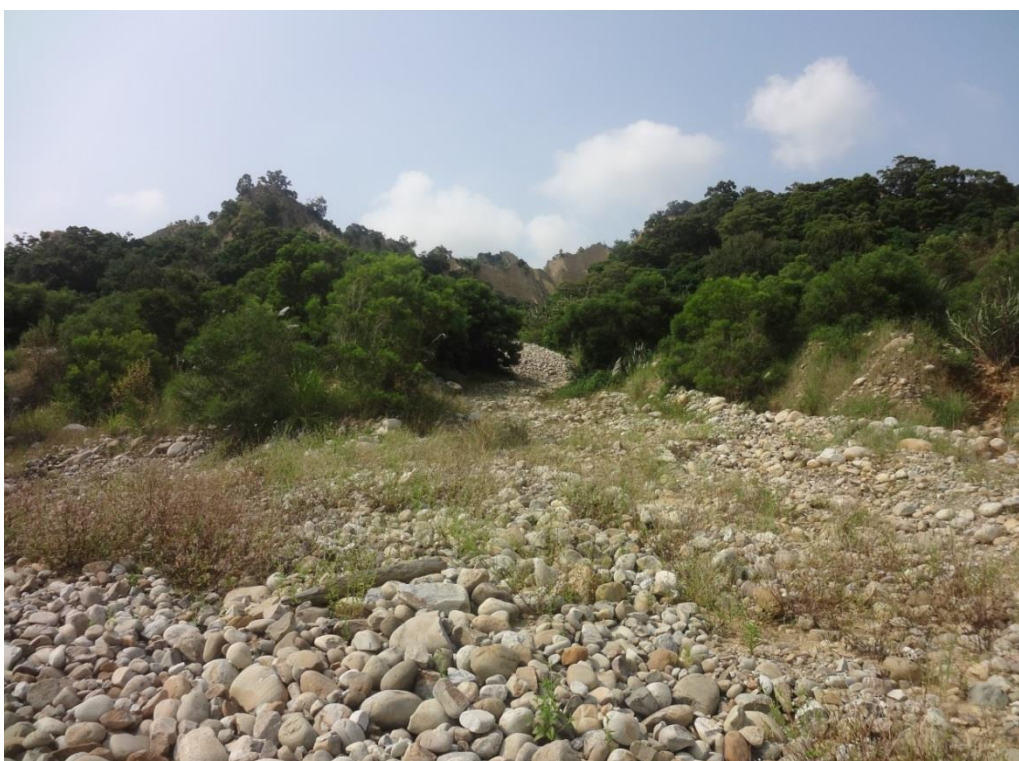
2 號沖積扇跟 3 號沖積扇間隔著兩座土堤，這兩座土堤的兩側也接近被土石淤滿的狀況。靠近 2 號沖積扇的土堤有較多的土石量堆積，推測這些土石有部分是從 1 號及 3 號集水區帶過來的，主要原因是 2 號沖積扇頂部有許多植生長出(圖 4.86)，且谷口相當的窄，表示集水區帶出來的土石量不多。而從現場觀察，1 號及 3 號沖積扇跟 2 號沖積扇都有土石相連的區域，且 2 號沖積扇的位置較低，土石就會搬運往較低的 2 號沖積扇中。

圖 4.86 2 號沖積扇（2013 年 8 月 19 日）
