本計畫持續監測火炎山氣象及地形變遷，並將資料成果與當地社區及居民進行宣導及討論，希望未來能透過地方的參與，協助地景保育的工作。

# 第一章 計畫緣起

### 第三章 火炎山土石流的監測背景及方法

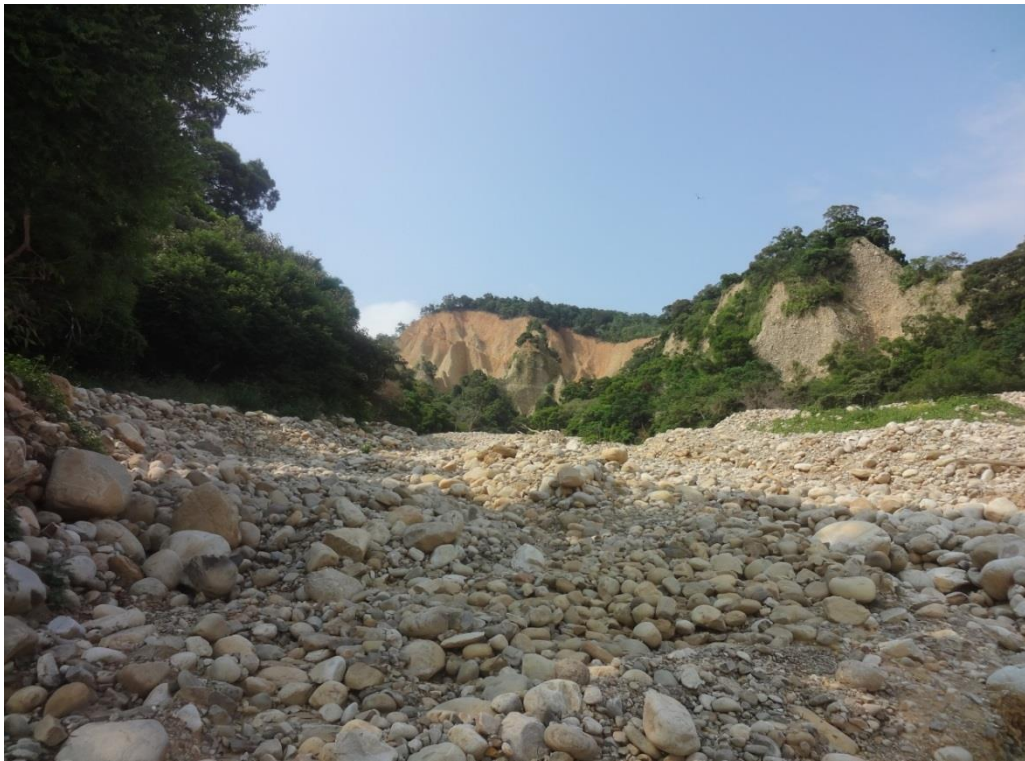
1 號集水區沖積扇土石的流動方向(圖 4.87)，從主要是被帶往沖積扇的西側的 2 號集水區，而中間及東側的部分因土石已堆積很高，除非有更多的土石被帶出來，才有辦法往這兩處搬運及堆積。東側部分曾經在 2008 年辛樂克颱風時因蛇籠被沖毀產生土石流的災害，後來檔土牆及蛇籠重建後，目前以長滿植生，然而近幾年來 1 號集水區持續有土石被帶出的情況下，土石堆積的高度與檔土牆的高度已經一樣，具有潛在災害發生的危險，應持續觀察。

圖 4.87 1 號沖積扇（2013 年 8 月 19 日）

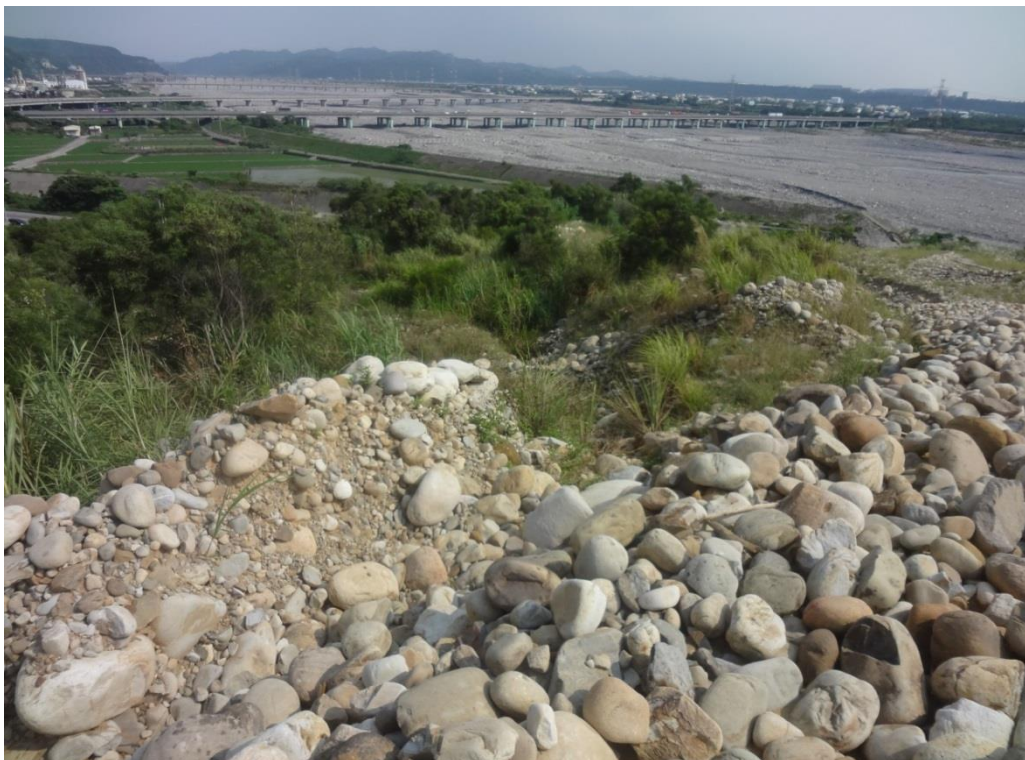
圖 4.88 1 號集水區東口隧道邊坡（2013 年 8 月 19 日）

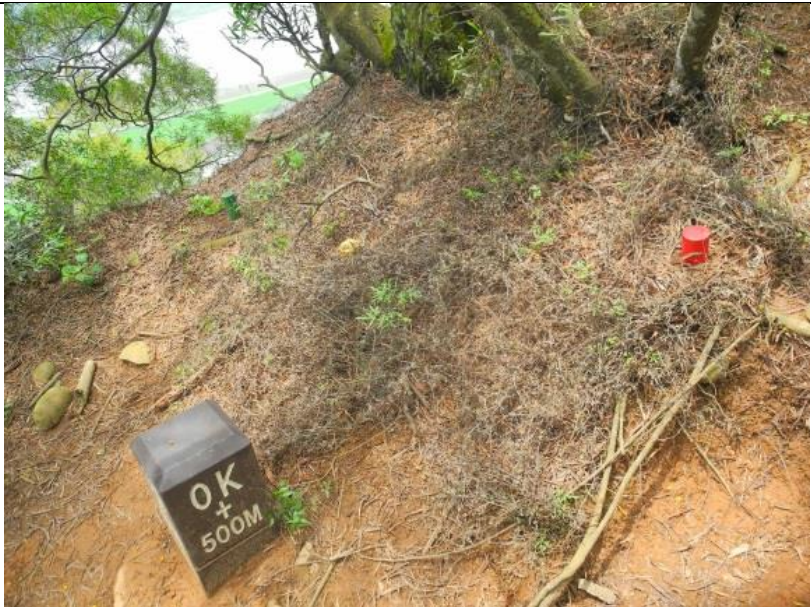
| 監測站一 | |

| 經緯度 | <p>坡頂形貌：</p> <p>監測站一位於步道 500 公尺處，地勢低緩，植被稀疏，土壤淺薄，礫石少見，附近有木本植物。</p> |

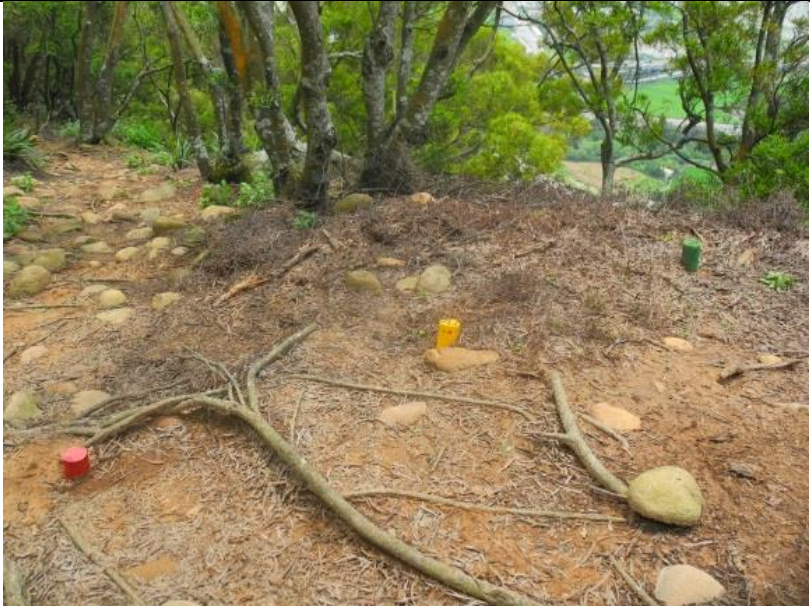
| 監測站二 | |

| 經緯度 | <p>坡頂形貌：</p> <p>監測站二位於步道約 530 公尺處，地勢低平，植被稀疏，土壤淺薄，可見中礫至巨礫分布，附近有木本植物，可見突起樹根，顯示此處土壤侵蝕嚴重，樹根出露。</p> |

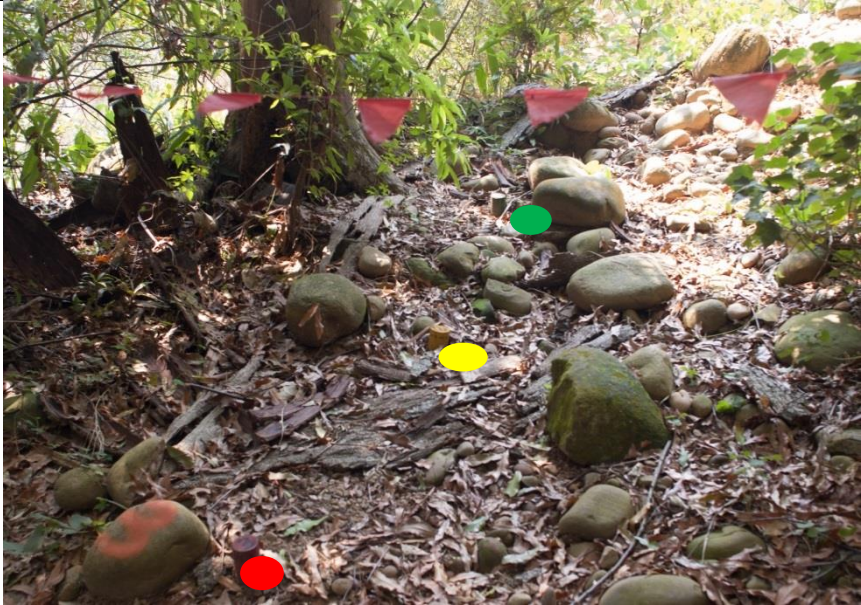
| 監測站三 | |

| 經緯度 | <p>坡頂形貌：</p> <p>監測站三位於步道約 800 公尺處，地勢低緩，位於一號集水區</p> |

| | <p>崖頂後側低緩處植被稀疏，土壤淺薄，可見中礫至巨礫分布，附近有木本植物茂密，地面可見突起樹根，顯示此處土壤侵蝕嚴重，樹根出露，目前已拉起紅色封鎖線，禁止遊客進入。</p> |

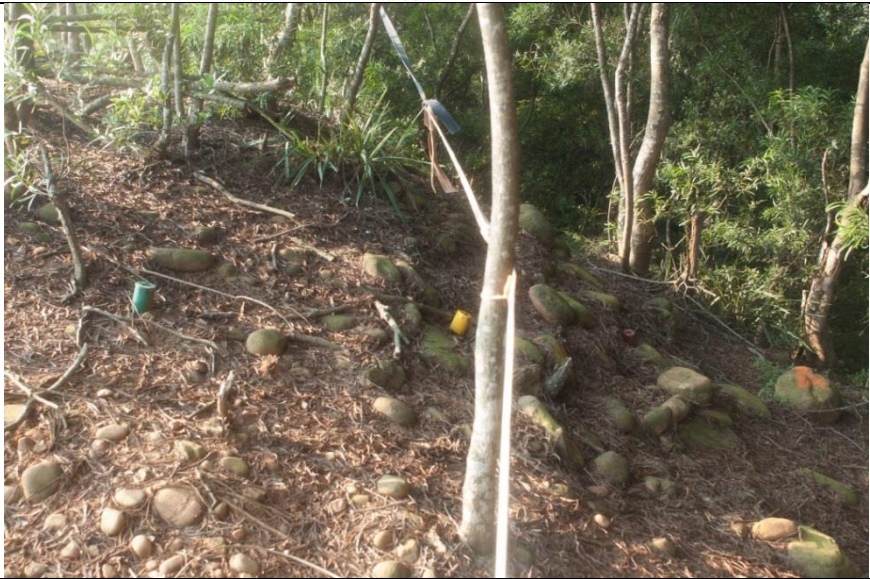
| <p>監測站四</p> | |

| <p>經緯度</p> | <p>坡頂形貌：</p> <p>監測站四位於步道約一公里處，緊鄰一號集水區，地勢陡峭，土壤淺薄，可見中礫至巨礫分布，附近有木本植物茂密，崖坡平行後退現象非常明顯，附近已見有樹木向集水區下游方向倒塌，因步道侵蝕嚴重，目前已封閉步道。</p> |

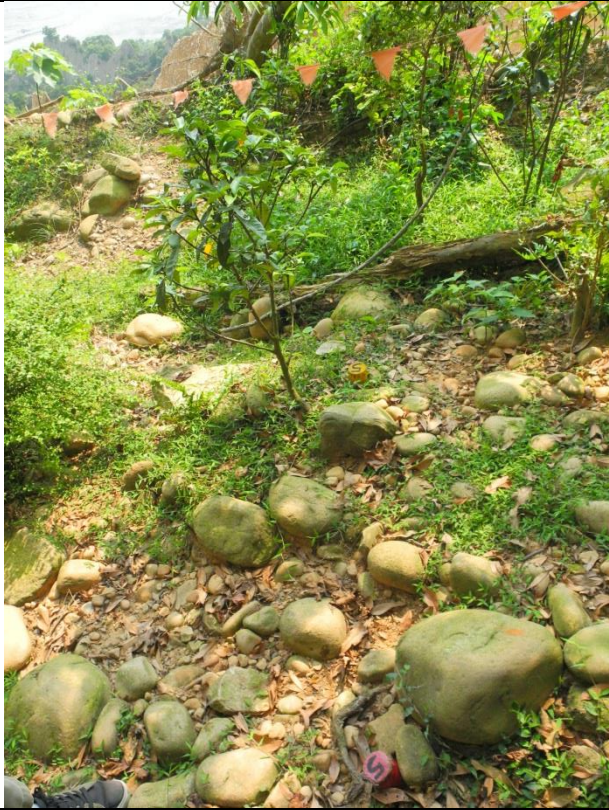
| <p>監測站五</p> | |

| <p>經緯度</p> | <p>坡頂形貌：</p> <p>監測站五位於步道約一·五公里處，緊鄰三號集水區，地勢平緩，土壤淺薄，植被為六個監測站中最为茂密，可見小礫至巨礫密集分布，附近有木本植物茂密，崖坡侵蝕嚴重，已拉起紅色封鎖線，禁止遊客進入。</p> |

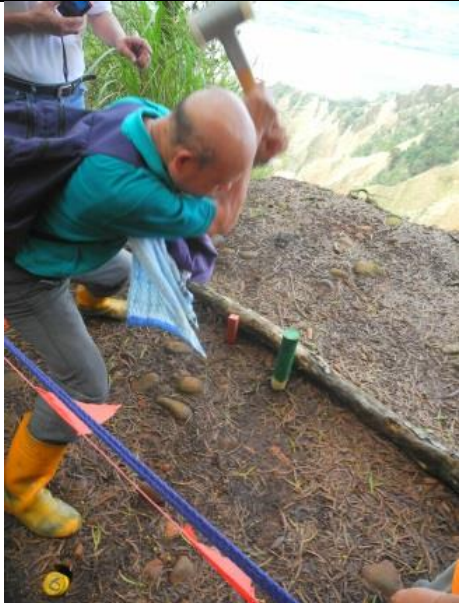
| 監測站六 | |

| 經緯度 | <p>坡頂形貌：</p> <p>監測站六位於步道約一·五公里處，緊鄰三號集水區頂部，地勢平緩，土壤淺薄，可見小礫密集分布，附近木本植物較少，崖坡平行後退相當嚴重，已拉起紅色封鎖線，禁止遊客進入。</p> |

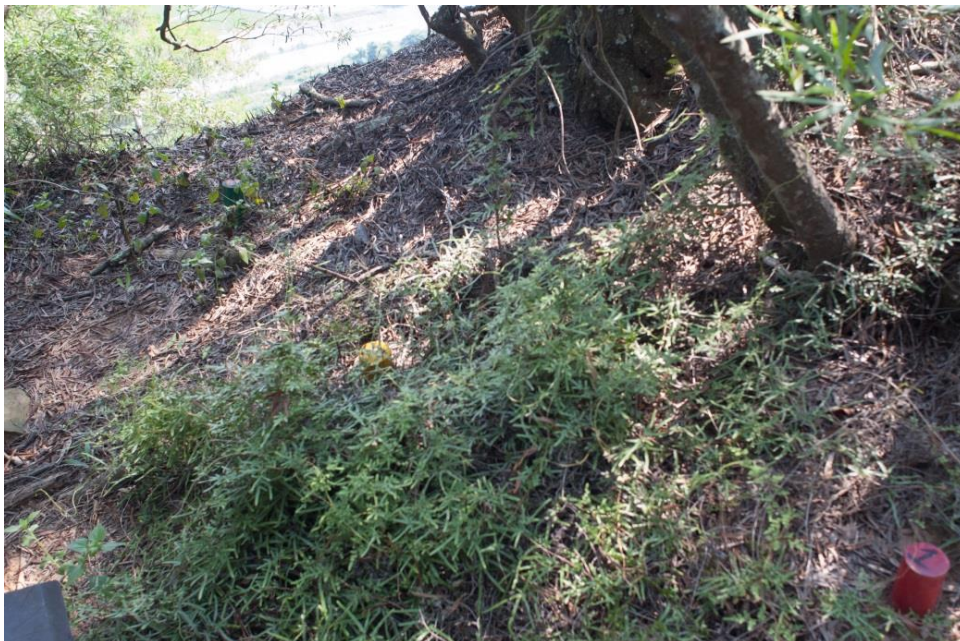
上圖為一號監測站，地勢低緩，土壤淺薄，礫石少見，地表佈滿枯葉，附近有

木本植物。與前期相比變化不大，可見草本植物變得比較茂密。

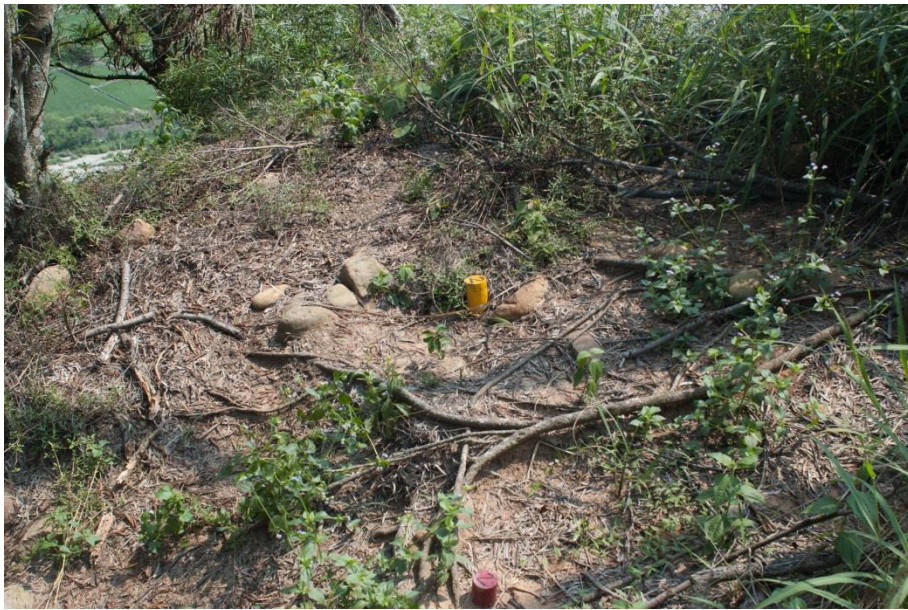
上圖為二號監測站，地勢平坦，可見樹根出露，顯示此處的土壤侵蝕嚴重，但邊坡後退不明顯，與前期相比變化不大。

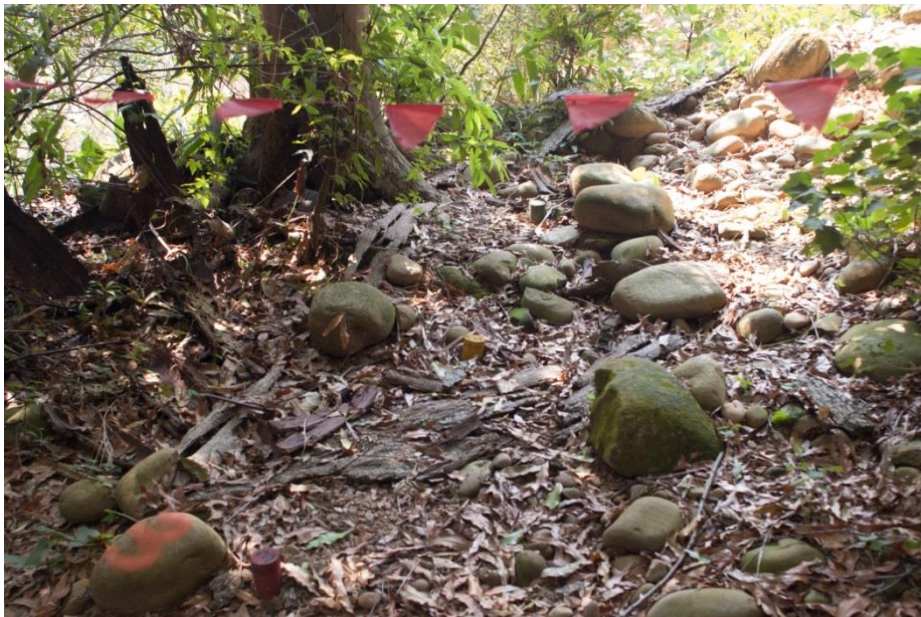
上圖為三號監測站，相較其他監測站，三號監測站的礫石表面布滿青苔，礫石以中礫至巨礫為主，且地表佈滿枯葉，顯示此處的侵蝕現象較不明顯，呈現亞穩定階段。

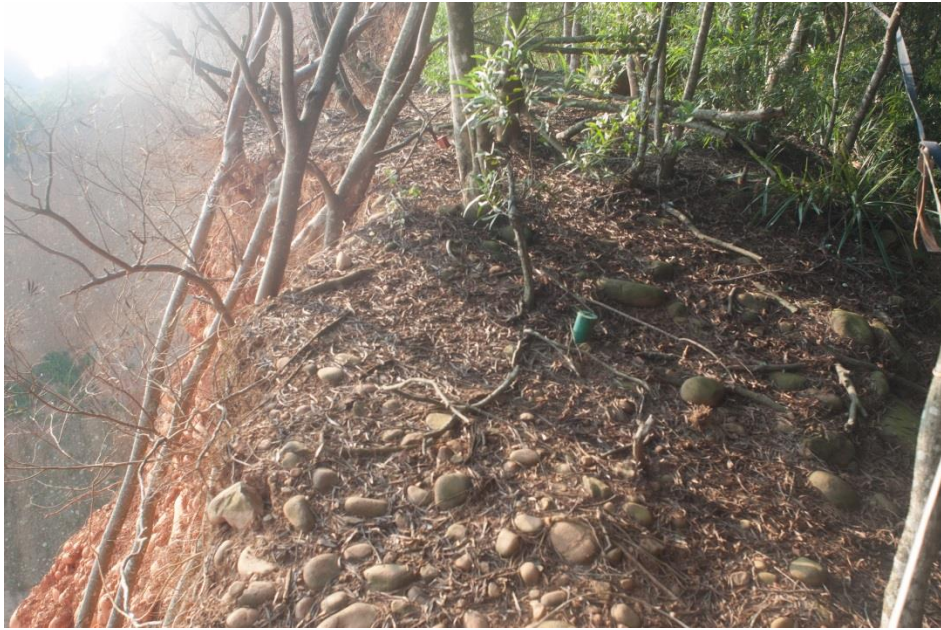
上圖為四號監測站，地勢陡峭，圖中可見部分樹木已經倒向集水區下游，邊坡呈現明顯的橘紅色，與前期相比，邊坡後退非常嚴重，不過可見此處的礫石佈滿青苔與地表也佈滿落葉，呈現此現在應與火炎山邊坡後退為平行後退型態有關，故邊坡頂部以落石崩落的形式後退，由外向內以塊體侵蝕崩落，並不會干擾崖坡周圍的地表形貌。

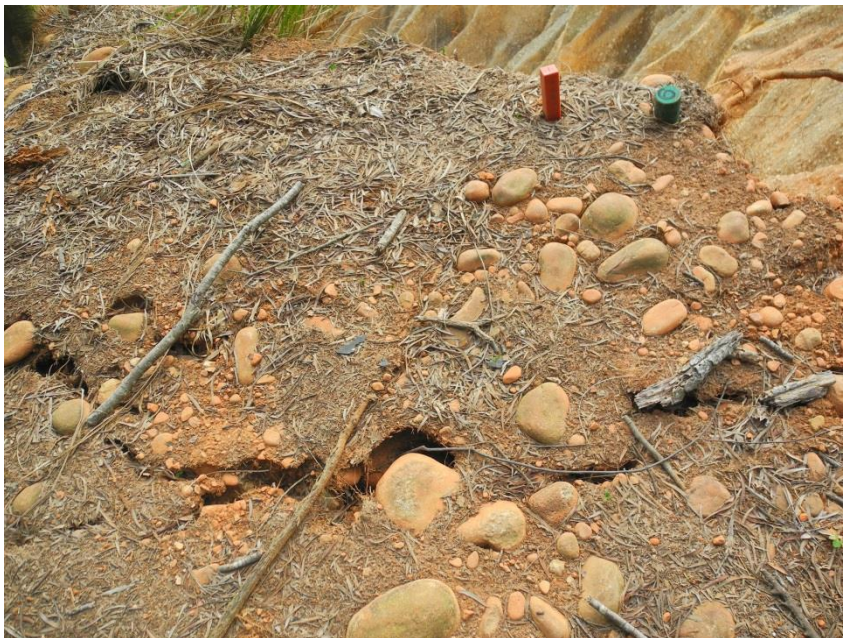
上圖為六號監測站，與前期相比，綠色沖蝕樁距離崖坡非常近，且出現很明顯可見一道裂隙，但礫石尚未掉落，地表則佈滿植物殘根，由圖推測火炎山的邊坡由礫石與紅土組成，故礫石與紅土互相支持，礫石扮演支撐邊坡的角色而紅土則作為礫石彼此鑲嵌的材料，此處的邊坡極為不穩定。

現象，在第六號的邊坡觀察結果，可以說明此現象的產生。在 8 月 19 日由於第六號邊坡下方被淘空，在邊坡的邊緣上，形成一條裂縫，雖然上方有一些植物的根暫時支撐住上方的礫石層，但持續的降雨下，最後還是發生崩落的現象。

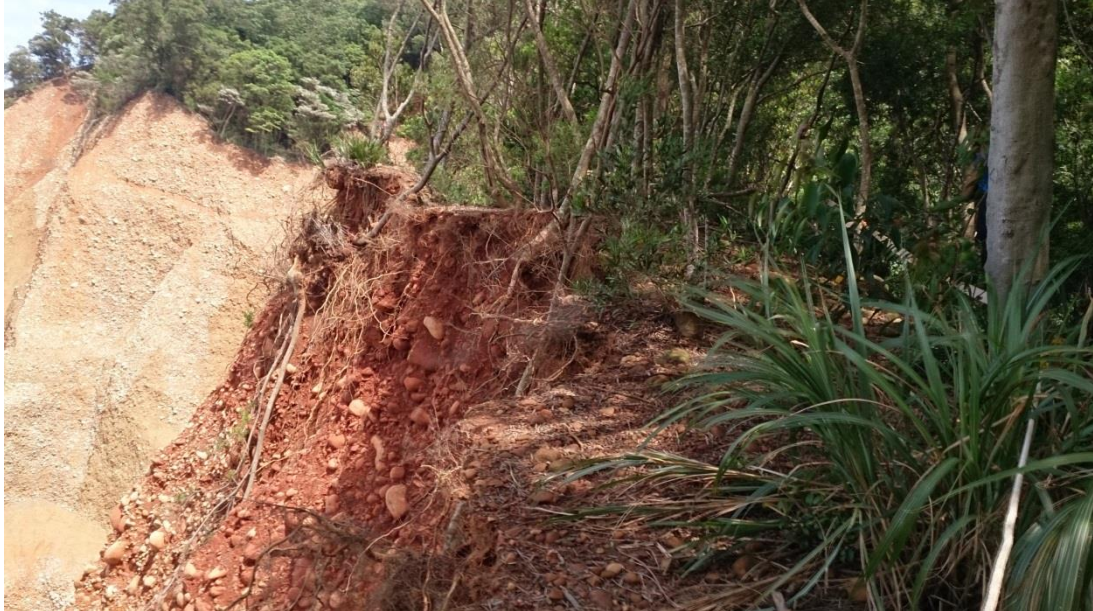
上圖為四號監測站，與前期相比，傾倒的樹木已不復見，應是滑落至集水區內，由圖中可見，邊坡露出新鮮頗面，表示侵蝕現象退相當快速且近期才發生，此次侵蝕作用應是潭美颱風所造成的。

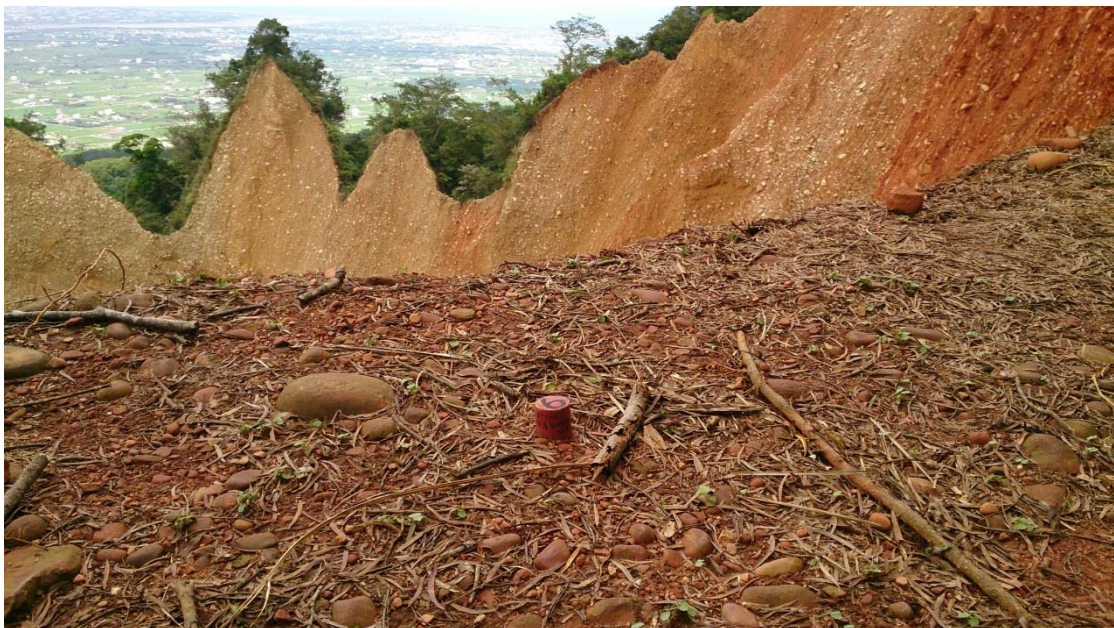
上圖為六號監測站，由於六號監測站位於三號集水區頂部，地勢最高且陡峭，侵蝕作用旺盛，2013 /08/22 受到潭美颱風侵襲後，測量結果顯示邊坡後退近 1.5 公

尺，截至目前已後退 3 公尺。

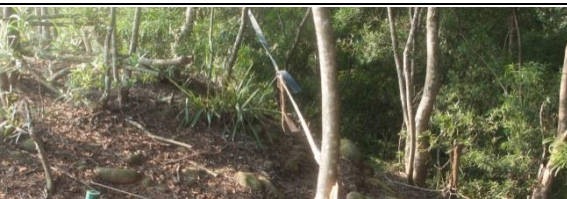
| 監測點位:四 | | |

| 邊坡狀態 | | |

| 備註:<br>邊坡侵蝕嚴重，測量結果顯示邊坡後退近 80 公分，且持續後退中。 | | | |

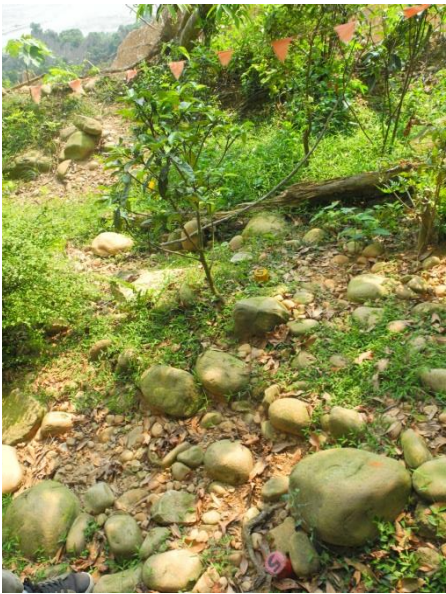
| 監測點位:五 | | | |

| 邊坡狀態 | | | |

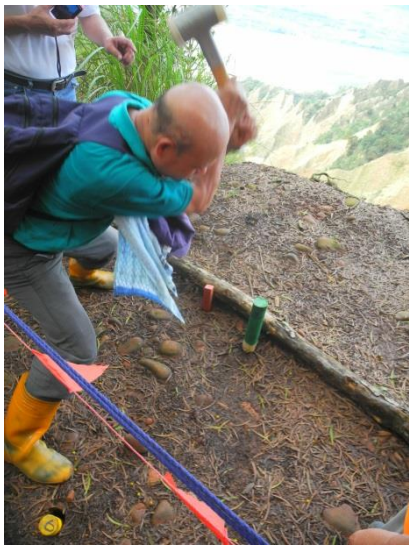
| 監測點位:六 | | | |

| 邊坡狀態 | | | |
| 邊坡侵蝕嚴重，2013 /08/22 潭美颱風後，測量結果顯示邊坡後退近 1.5 公尺，截至目前已後退 3 公尺。 | | | |
| 由於監測站六已於 2013/08 侵蝕殆盡，故本計畫於 2013/09/10 於監測站六原址重新設置監測站六-1，以利持續觀測。 | | | |

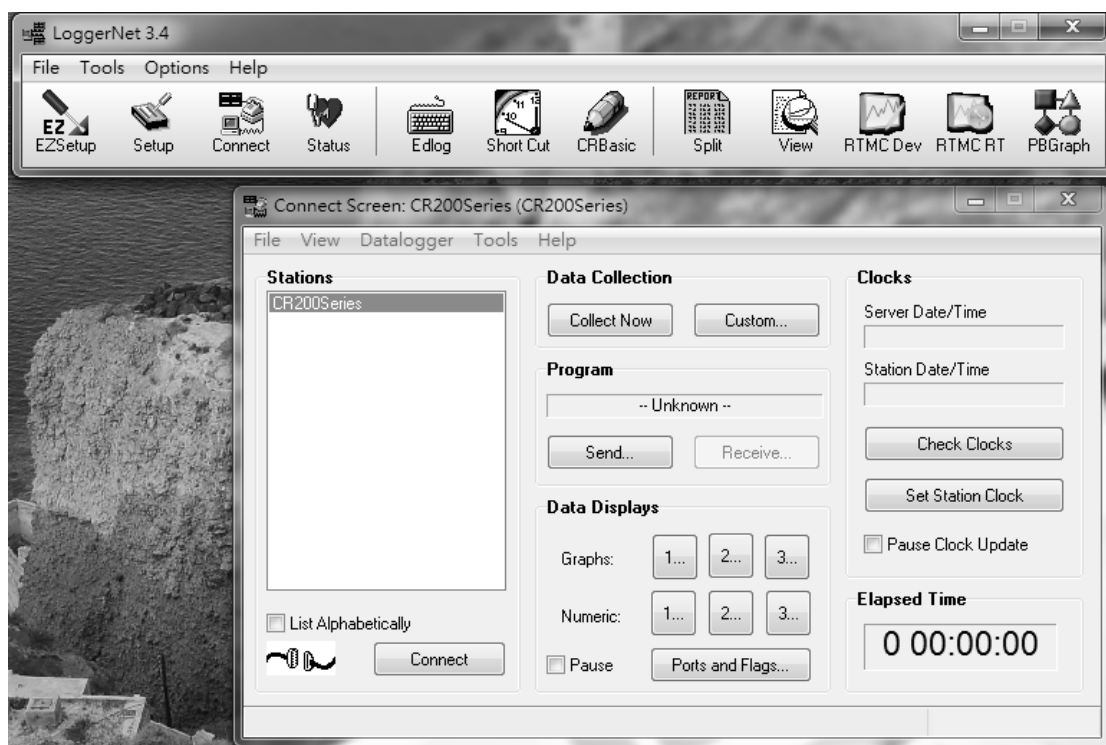
11.關閉此一視窗，回到橫排的按鈕，按下 Connect 鈕，進入連線選單。

12. 大視窗中的左側的 Stations(測站列表)會出現剛才設定好的 CR200Series 測站。如果有兩個以上的測站，可在連線之前點選到該測站名稱上，更換連線的目標。要連線時，點選下方的 Connect 按鈕。此時，旁邊原本斷開的圖形會試圖接上。如果成功連接，圖示會將兩條電纜接上。如果失敗，會跳出警告視窗，並說明失敗原因。以下為成功的畫面。

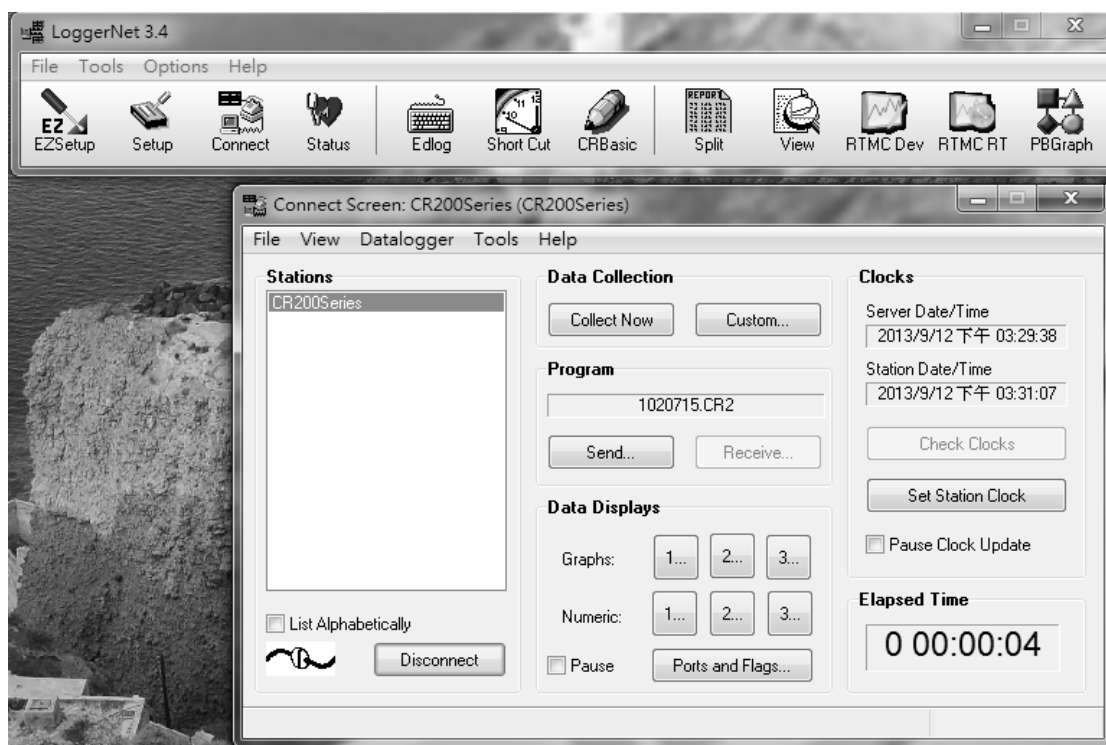
13.連線成功後，首先檢查時間是否正確，這是確認測站是否正常的第一步驟。時間無誤後，點選 Graphs 進入即時資料圖像畫面。

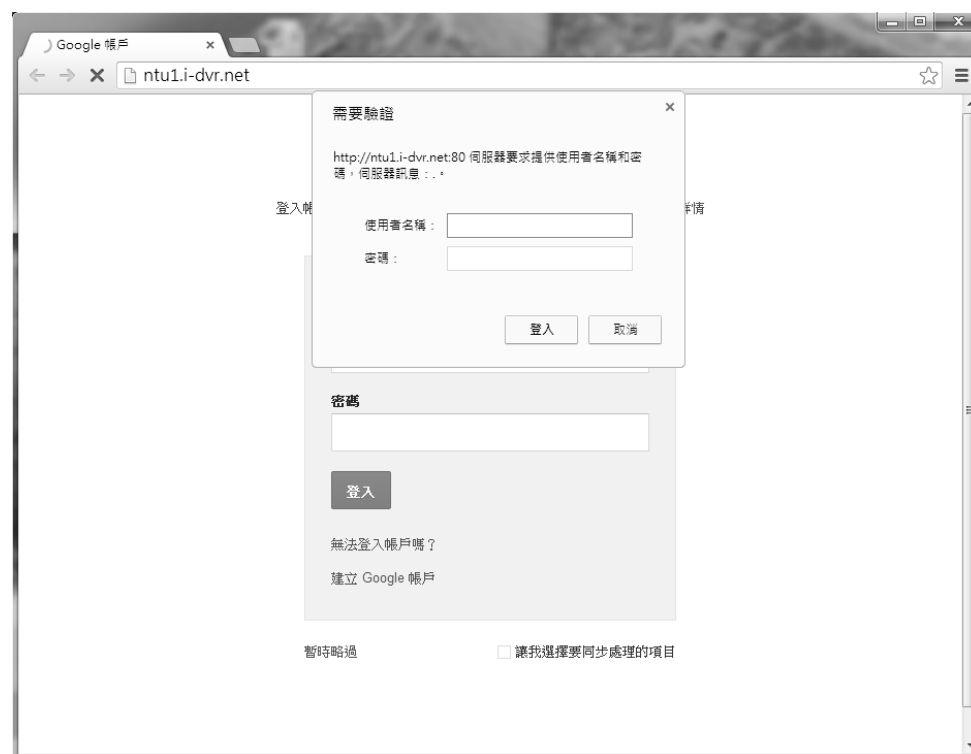
1.於網路瀏覽器中鍵入 <http://ntu1.i-dvr.net>，連網後會跳出認證視窗，在使用者名稱中鍵入 admin，密碼請鍵入 123456

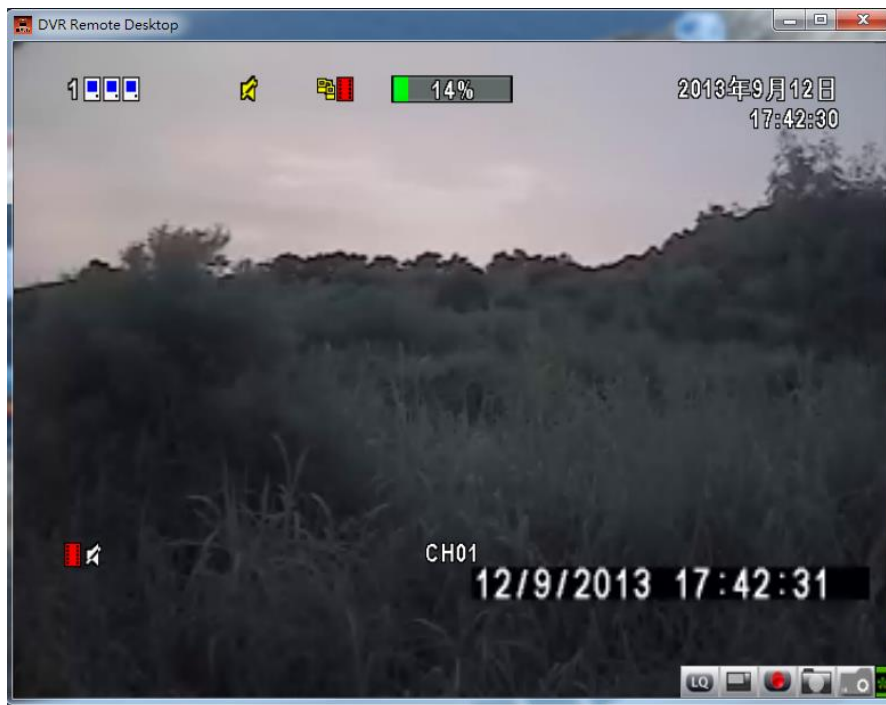
4.鍵入完畢後，會進入連線狀態。由於網路頻寬，畫面的畫質屬於 DVD 等級，更新速度則取決於有多少人連結。愈多人連結至主機，更新率相對下降。畫面右下方則有小選單，可針對目前的畫面進行遠端錄影或快照。
