# 潤泰精密材料股份有限公司所領 臺濟採字第5569號採礦權 申請核定暨更正核定礦業用地案

地質穩定性評估報告

新陽工程顧問股份有限公司

中華民國106年12月11日(修訂版)

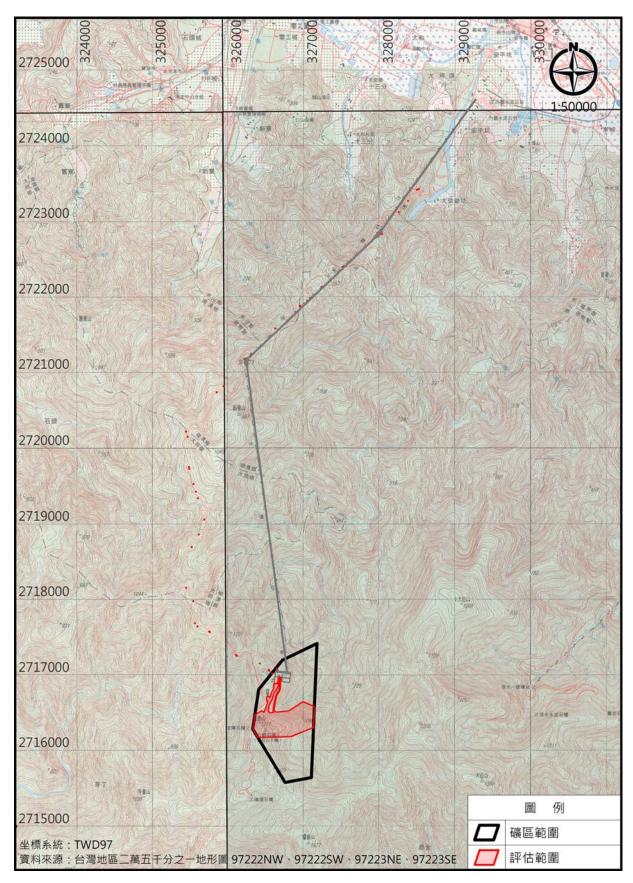
圖 2.2-1評估範圍

針對潤泰精密材料股份有限公司所領臺濟採字第5569號採礦權申 請核定暨更正核定礦業用地範圍進行地質評估,評估範圍詳圖2.2-1。

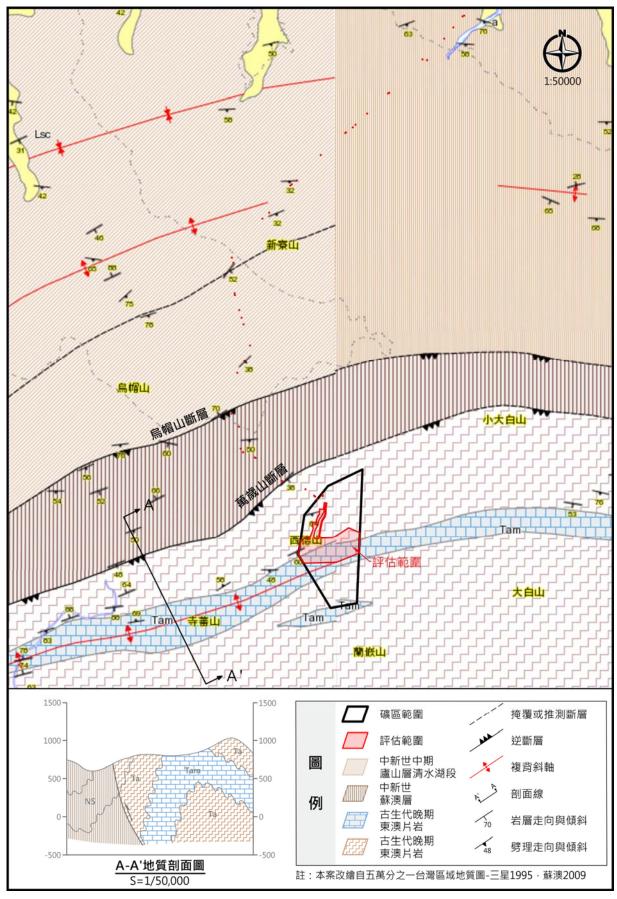
圖 4.1-1區域地質圖 (S=1/50,000)

南澳地區受板塊縫合帶由南往北的大地應力擠壓或剪切影響,形成許多褶皺與斷層,同時也在岩體中造成許多破裂面。其中,褶皺是受擠壓作用所造成,多呈東西方面延伸與主構造方面約呈垂直。而南澳地區所見之斷層多集中於岩質較脆的片岩區,型態主要為走向滑移,斷層走向與主應力方向之關係多為平行或共輒相交,分別呈東-西、南-北或東北-西南方向延伸,評估範圍地區出露的斷層由近至遠分別為萬歲山斷層及烏帽山斷層,其相關位置則詳見圖4.1-1。斷層

本斷層由圖幅東南之烏帽山南側·向西延伸至南澳北溪上游為古魯斷層所截·約呈東北東-西南西走向延伸。在烏帽山東南側的產業道路上,可見到約40m寬的斷層帶,帶內主要為被剪碎的黑色板岩,並有許多石英脈,斷層北側為廬山層清水湖段,岩性以厚層板岩為主,南側為南蘇澳層,岩性為板岩夾薄層變質砂岩,砂岩大多呈獨立岩塊。烏帽山斷層可能為一中至高角度的逆衝斷層。

另外,於區域地質圖中,評估範圍內西南側出現一背斜,其走向約呈東西向,兩翼地層之傾斜可能在50°至80°間,此一褶皺反應出評估區礦場岩層傾斜向北及向南變形。

本評估區附近的斷層依照距離遠近由近到遠分別為萬歲山斷層、烏帽山斷層、猴椅山斷層及小帽山斷層(斷層位置詳見圖4.1-1),並根據中央地質調查所台灣活動斷層分布圖(2012)得知,前述4個斷層均非屬活動斷層。此外,距離評估區最近之活動斷層為米崙斷層,惟該斷層距離評估區至少50公里以上,因此評估不會對本計畫礦區造成影響,台灣活動斷層分布圖詳見圖4.4-1。

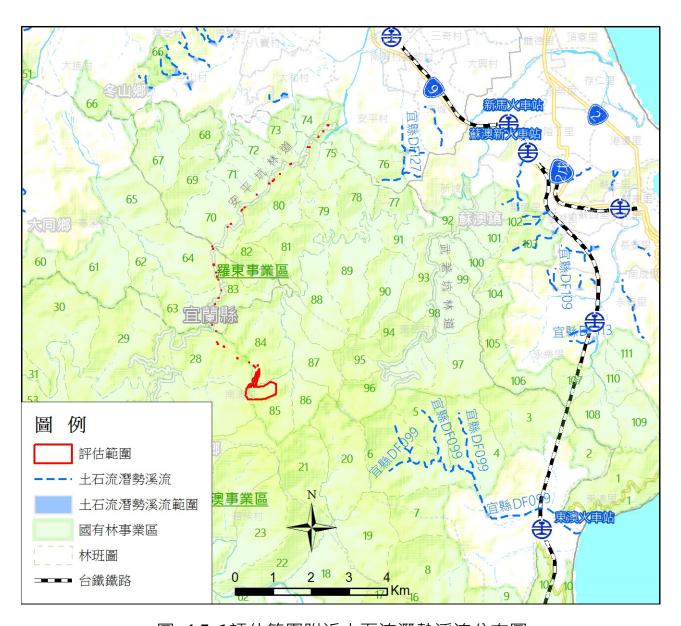
圖 4.5-1評估範圍附近土石流潛勢溪流分布圖

評估範圍位於南澳鄉武荖坑溪流域,武荖坑溪位在評估範圍東側約500m處,該區域河床高程約海拔575m,並行政院農業委員會水土保持局土石流防災資訊網查詢得知,評估範圍之集水區非屬土石流潛勢溪流,礦區不受土石流影響,評估範圍附近土石流潛勢溪流分布圖詳圖4.5-1;此外,目前南澳鄉內公告之土石流潛勢溪流有10條(詳見表4.5-1),其中僅有「宜縣DF139」屬高風險潛勢等級,其餘9條風險潛勢等級均屬低跟中,由此顯示南澳鄉內多數溪流在地形及土石流崩積物來源不具備良好條件。

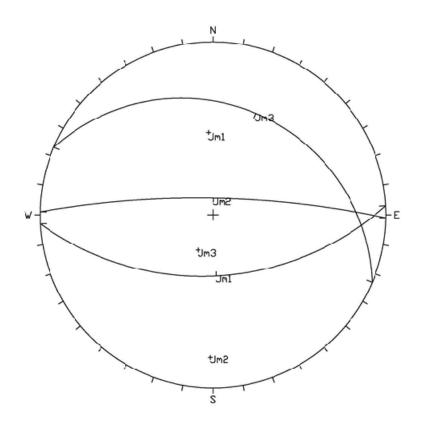
圖 4.6-3主要不連續面位態分布圖

根據岩層實際量測,本區較有系統的節理大致可分為三組,分別為(1)N87°E/51°E、(2)N89°W/79°E及(3)N67°W/25°E,根據現場地表踏勘情形,調查點位置礦床之大理岩為厚層岩塊岩體完整,節理少。另外,調查位置及沿線並無邊坡破壞現象。

- 3. 評估範圍不連續面野外調查及分析:依統計成果分析,評估範圍內之 大理岩地層節理以東西向最頻繁,東南-西北向次之;最大機率之 主要節理有三組,其位態分別為(1)N87°E/51°E、(2)N89°W/79°E 及(3)N67°W/25°E。
- 4. 岩體評分結果:評估範圍之野外調查及岩體評估是就礦區目前5處調查點進行調查評估,評估範圍全區之RMR平均值為76,其中以調查點1較低,而調查點3及4較高。若依照RMR評分岩體分級,評估範圍岩坡均屬於第Ⅱ級,穩定性良好,僅小塊岩體破壞。

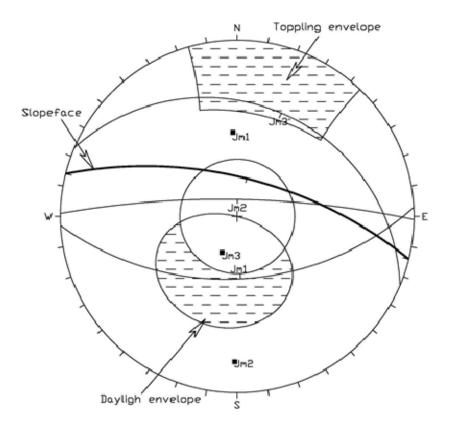
圖 5.3-1採掘坡面N76°W/65°平面型滑動及傾倒穩定分析圖

N76°W/65°E採掘完平面型滑動及傾倒穩定分析詳見圖5.3-1,楔型滑動穩定分析詳見圖5.3-2。由圖5.3-1中可發現並無極點落入平面滑動區(出露包絡線(Daylight envelope)扣除摩擦角大圓)或傾倒包絡線,亦即不會產生平面型滑動及傾倒破壞之可能。另外,由圖5.3-2亦未發現不連續面大圓相交點落於楔型滑動不穩定區,可推斷無楔型滑動破壞之可能。

未來基地進行採掘,對於岩層節理而言,雖有一組節理與部分坡面成為順向坡,但其節理規模甚小,不致沿岩層節理面產生順向平面破壞;由於岩體不連續面穩定分析尚未考量節理剪力強度中之凝聚力(C)之貢獻,對於實務上採掘過程中如果發現有岩體出露或破碎程度高時,係為台灣東部變質岩區常態,僅須依施工計畫設置適當開採階段,並適時挖除不穩定岩塊,即不致發生落石或岩塊傾倒崩落之情形,可以維護邊坡之穩定性。

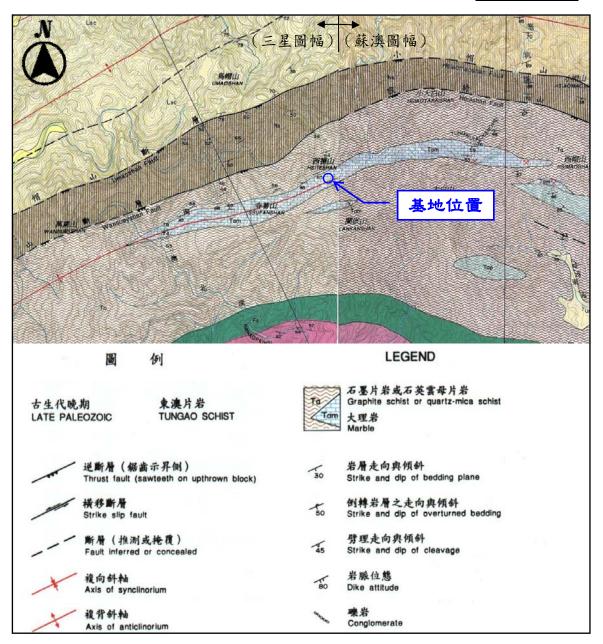
圖 3-2 區域地質圖

依據中央地質調查所五萬分之一之三星(1995)與蘇澳(2009)地質圖幅資料,經套繪後如圖 3-2 所示,從圖可知基地主要位於古生代晚期之東澳片岩(Ta/Tam)之分布範圍,以下就上述區域地層概略介紹如下:
