潤泰精密材料股份有限公司所領  
臺濟採字第5569號採礦權  
申請核定暨更正核定礦業用地案

地質穩定性評估報告

新陽工程顧問股份有限公司

中華民國 108 年 9 月 10 日（修訂版）

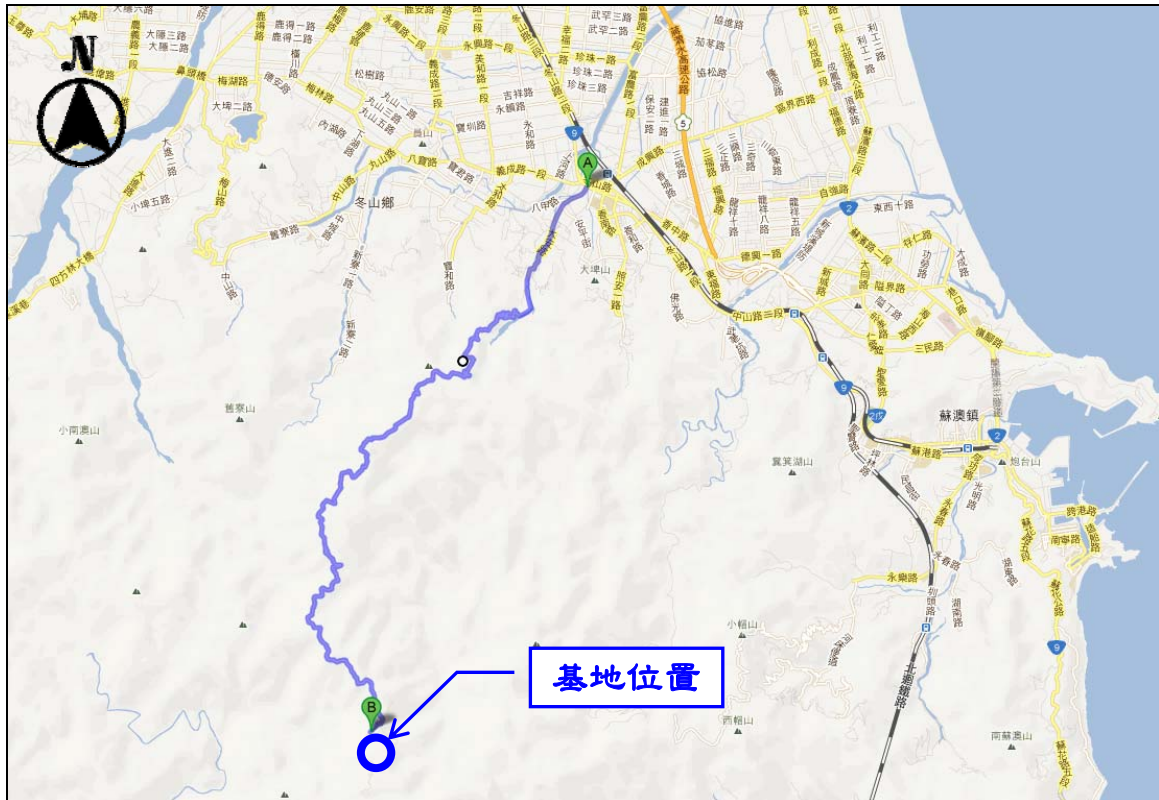
圖 3-1 基地位置圖

本基地位於宜蘭縣南澳鄉北側山區（蘭坎山北方 1.5 公里），距冬山鄉約 10 公里，由冬山鄉經產業道路可直達礦區，詳圖 3-1 所示。

礦區形狀略呈長條形，東西向長度約 850 公尺，南北向寬度約 250 公尺，石灰石礦脈呈東西向分布。礦區四周高峰聳立，地形陡峻，西南側山脊標高約 1300 公尺，為本次調查主要目的之崩塌區源頭，地勢朝北~東北向傾斜，礦區東北側最低處標高約為 990 公尺左右。

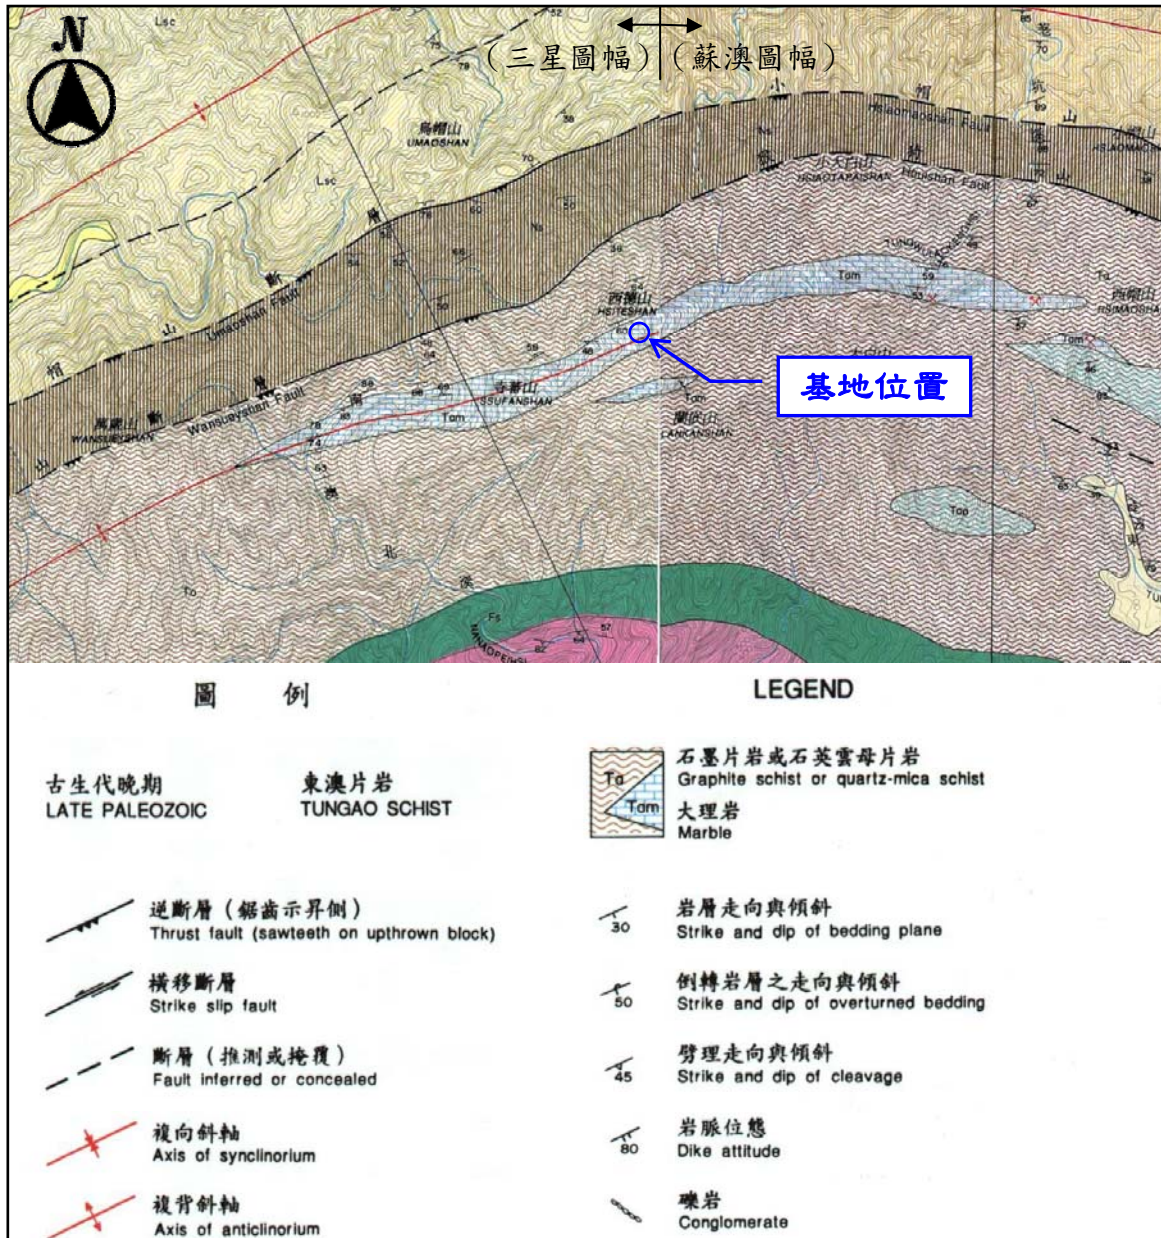
圖 3-2 區域地質圖

根據區域地質圖顯示，鄰近本基地主要之地質構造為北方之烏帽山斷層與萬歲山斷層。以下就上述地質構造分別介紹如下：
