新店溪上游流域國有林  
崩塌地及濁度泥砂來源之調查研析  
成果報告書

主辦機關：行政院農業委員會林務局

執行單位：國立臺灣大學

中 華 民 國 1 0 6 年 1 1 月

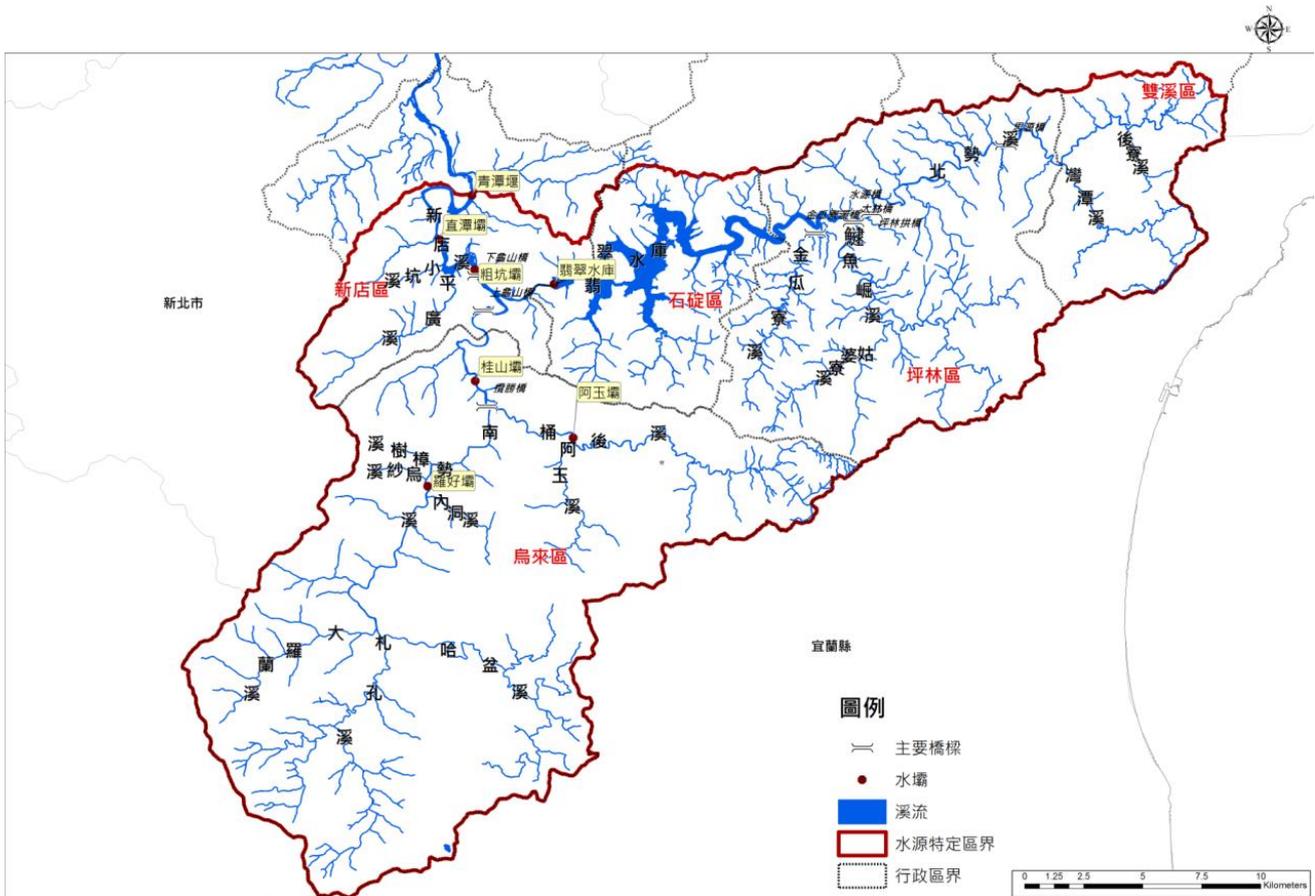
圖1-1 工作範圍(新店溪上游流域)位置圖

本計畫工作範圍如圖 1-1 所示。

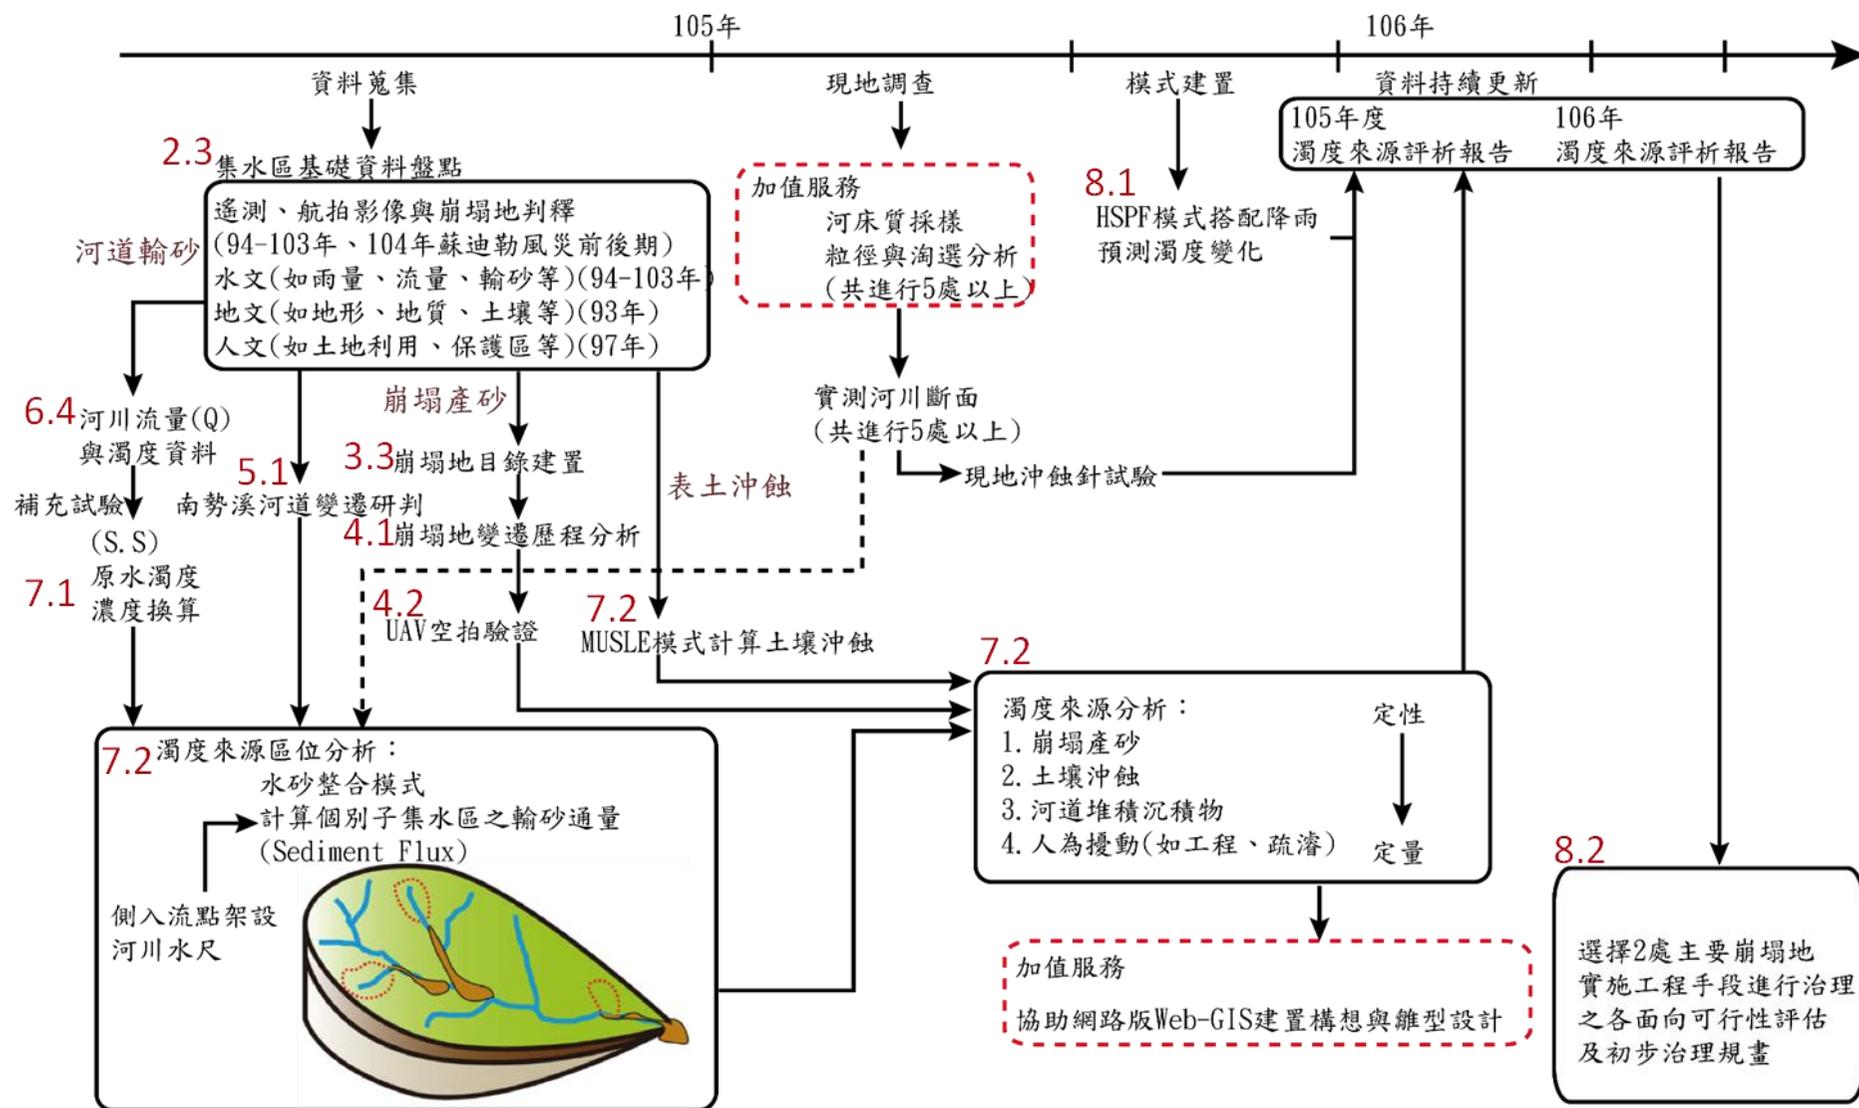
圖2-1 本計畫工作流程圖

本計畫之工作流程如圖 2-1 所示，係按照林務局委託工作事項執行。以下茲針對各工作項之實際執行工作規畫進行詳細說明。

首先，蒐集集水區之基礎資料，包括：遙測、航拍影像、與崩塌地判釋、水文、地文、人文等。接著，進行崩塌地目錄建置以及崩塌地變化歷程分析，並以人工現地調查以及 UAV 空拍攝影驗證。再者，進行南勢溪河道變遷研判。我們亦藉由蒐集的基本資料中，河川之流量與濁度資料，輔以原水濁度與濃度試驗，換算出濃度以做為後續追蹤與驗證濁度來源區位分析之結果。而濁度來源區位分析透過於各匯流口架設水尺，輔以水砂整合模式計算個別子集水區之輸砂通量。之後進行濁度來源分析，由崩塌地目錄計算崩塌土砂產生量、USLE 公式計算土壤沖蝕量輔以現地沖蝕針驗證、河川斷面量測計算河道堆積沉積物變化量，經過各個子集水區綜合比較求得泥砂來源比例。各個分析完成後，進行 HSPF 模式建立降雨強度與濁度預測關係。最後選擇 2 處主要崩塌地實施工程手段進行治理之各面向可行性評估及初步治理規劃。

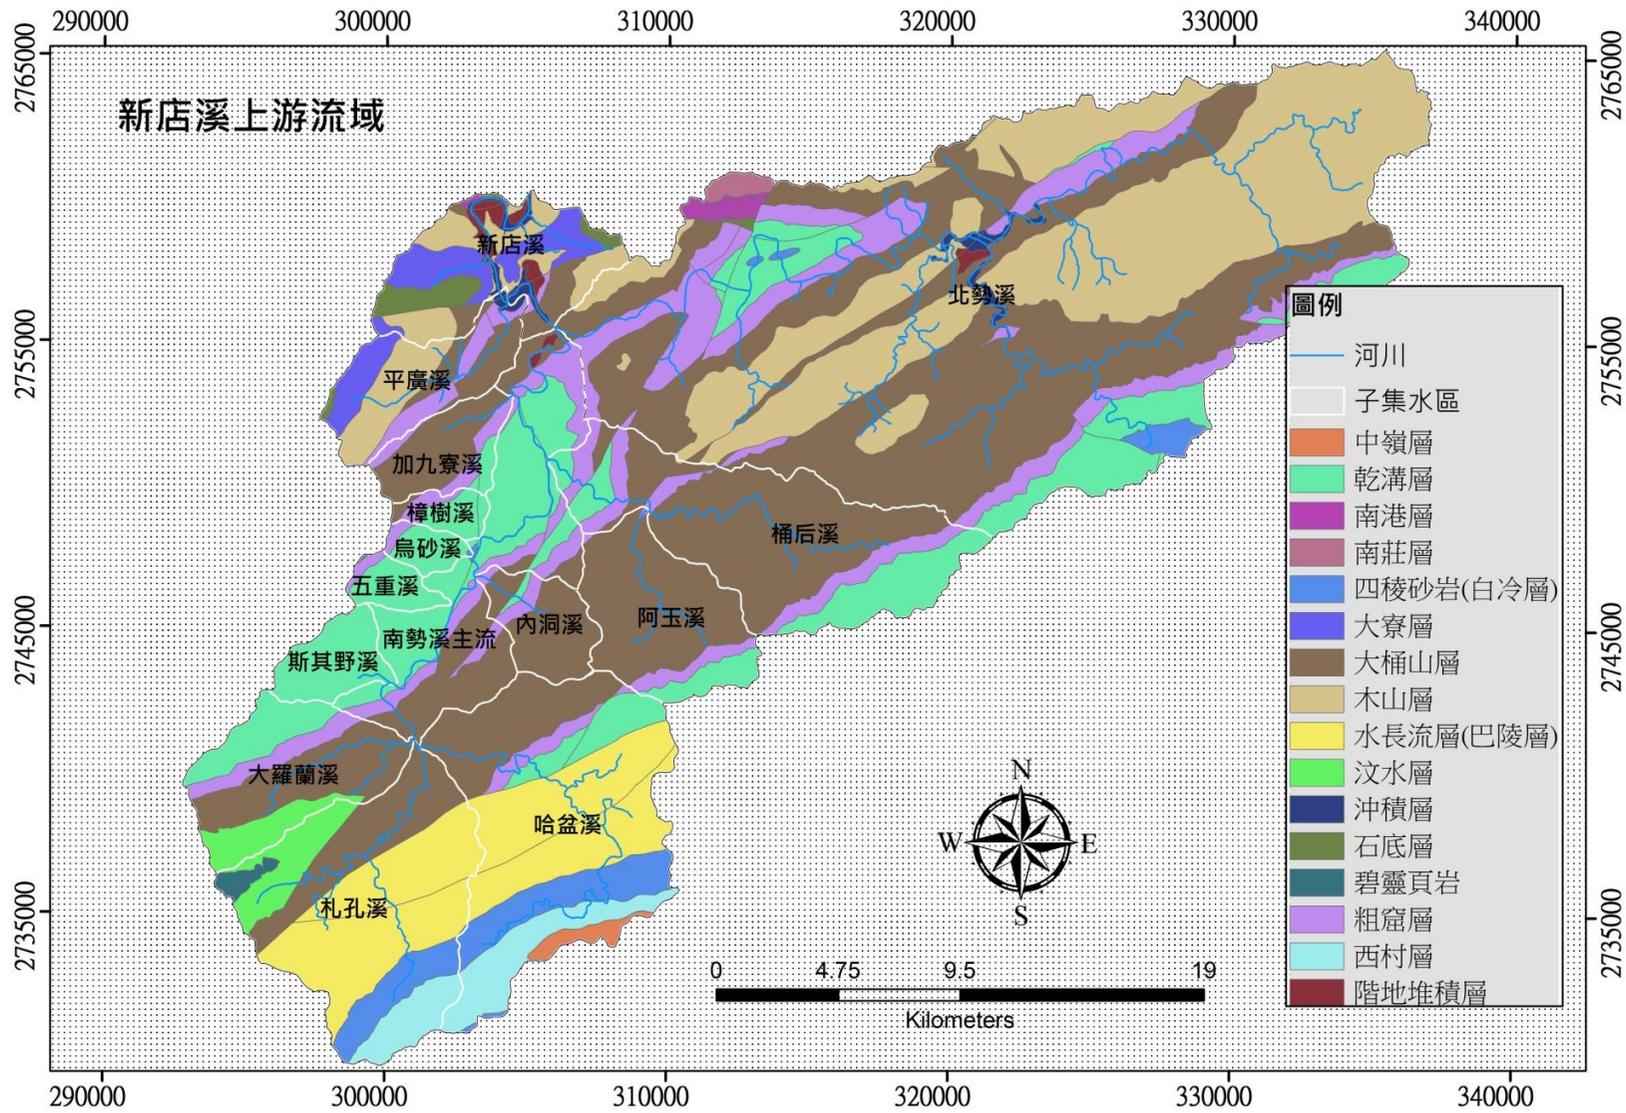
圖2-3 新店溪中上游流域地質圖

以對濁度之影響而言，本區地質材料破碎，節理發達，風化土層深厚，於部份災害位置可觀察到數組間距較小的節理，故此區域之風化作用甚為發達。災害規模較大者，多位於順向坡範圍內，以風化或崩積材料於坡度較陡之厚層砂質硬頁岩或砂岩順向坡面上崩滑較多，屬於岩屑崩滑型而非岩體滑動型災害。風化土層材料鬆散，容易受降雨入滲影響增加土體自重，同時提高孔隙水壓降低有效應力，並易因降雨入滲砂頁岩界面，導致岩層抗剪強度降低進而致災。依據蘇迪勒颱風崩塌地目錄之地文特性分析，顯示崩塌地多位處坡向東至東南向、坡度 30 度以上。地層分布如圖 2-3，地質敏感區如圖 2-4。

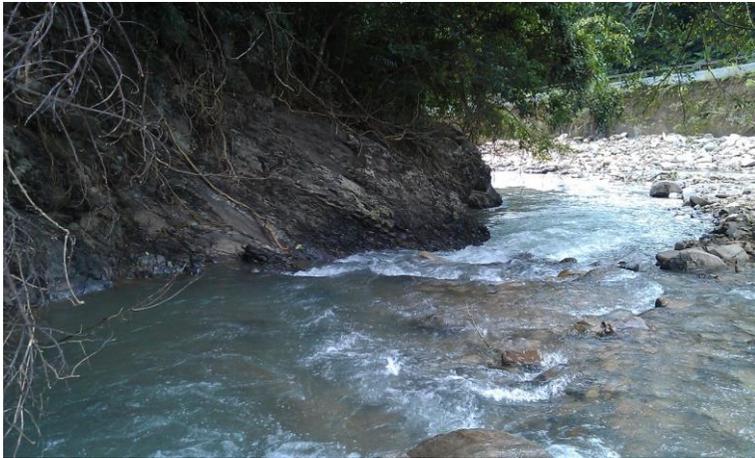
**圖2-5 大桶山層野外照片**

大桶山層廣布在雪山山脈帶的主要褶曲構造的中間，岩性以灰黑色硬頁岩為主，常夾薄層泥質細砂岩或粉砂岩。硬頁岩相當堅緻，常具木片狀破裂面，所夾砂岩厚度一般在數公分至數十公分之間，有時砂岩較厚可達兩公尺。分布區域主要為孝義、桶後以及福山一

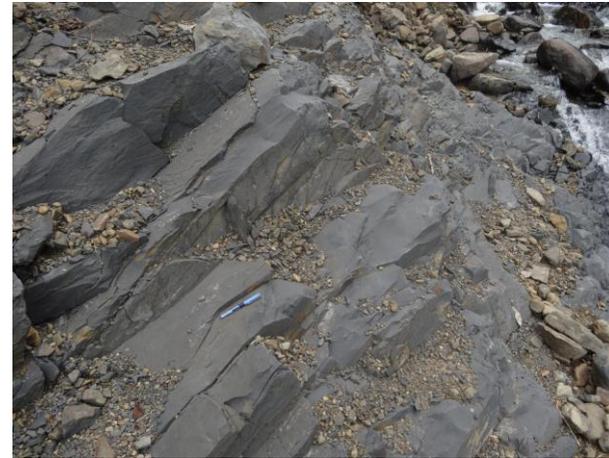
**圖2-6 乾溝層野外照片**

乾溝層岩性為灰黑色硬頁岩夾泥質細砂岩或粉砂岩所組成，硬頁岩一般成厚層或塊狀，質地緻密，風化剝落時常成清晰的木片狀破裂面，所夾泥質細砂岩、粉砂岩一般為暗灰色，厚度從數公分至兩公尺，一般多集中出現，有時可達五公尺以上。分布區域主要為烏來、信賢一帶。野外照片如圖 2-6。

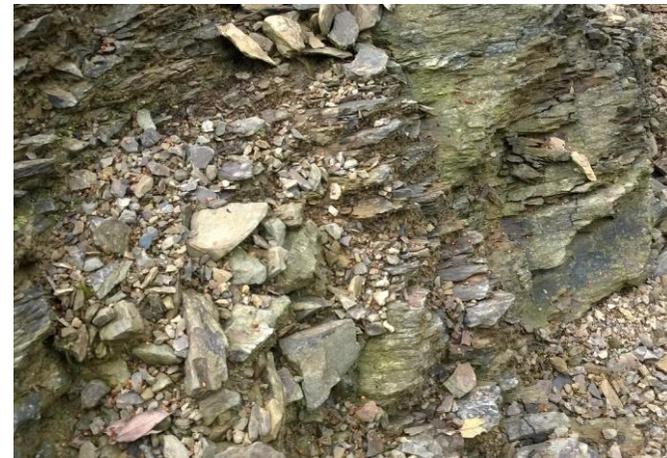
**圖2-8 水長流層(巴陵層)野外照片**

水長流層是臺灣中部整合位於白冷層或四稜砂岩以上的地層，北部地區「巴陵層」與中部地區「水長流層」之確切關係缺乏明確了解，僅能在兩地使用兩個名稱，故加註為：水長流層(巴陵層)。組成岩層以黑色硬頁岩和輕度變質的頁岩為主，一般岩石的變質度至為輕微。灰色、細粒而堅緻的砂岩出現在不同層位的硬頁岩或板岩中，厚度在五到八十公分之間，有時可以超過一公尺。塊狀的變質沉積物中常有許多木條狀裂面，除了有砂岩夾層的地方，一般頁岩質岩層的層面很難辨認。水長流層的岩性十分單調，也不容易找到清楚的層準，常因褶曲或岩層的重複出現而層序無法確定，所以這一地層的確實厚度還無法決定。大略的估計，它的全部厚度可能要超過一千五百公尺。野外照片如圖 2-8。

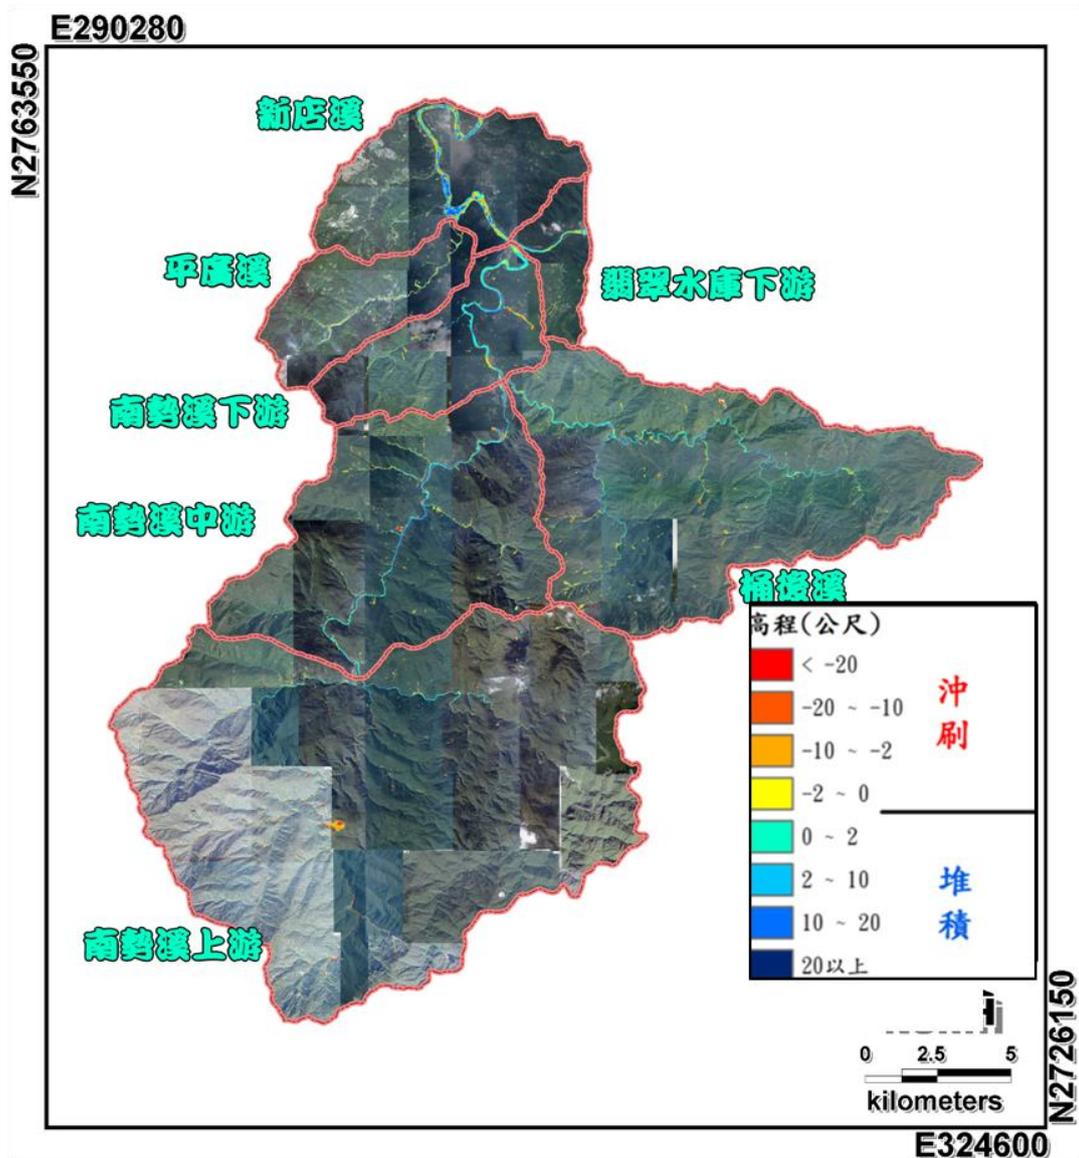
圖3-13 南勢溪集水區蘇迪勒颱風後崩塌、河道地形差異分析圖

參考經濟部水利署臺北水源特定區管理局(2015)「新店溪青潭堰以上(新店溪及南勢溪部分)流域整體調查規劃(1/2)」中數值地形差異分析成果(圖3-13),以新增崩塌地歸納,茲就蘇迪勒颱風新增崩塌土砂於(1)各子集水區及(2)地質地層分布,歸納其土砂生產熱區特性,以供蘇迪勒颱風期間濁度遽升原因探討參據。

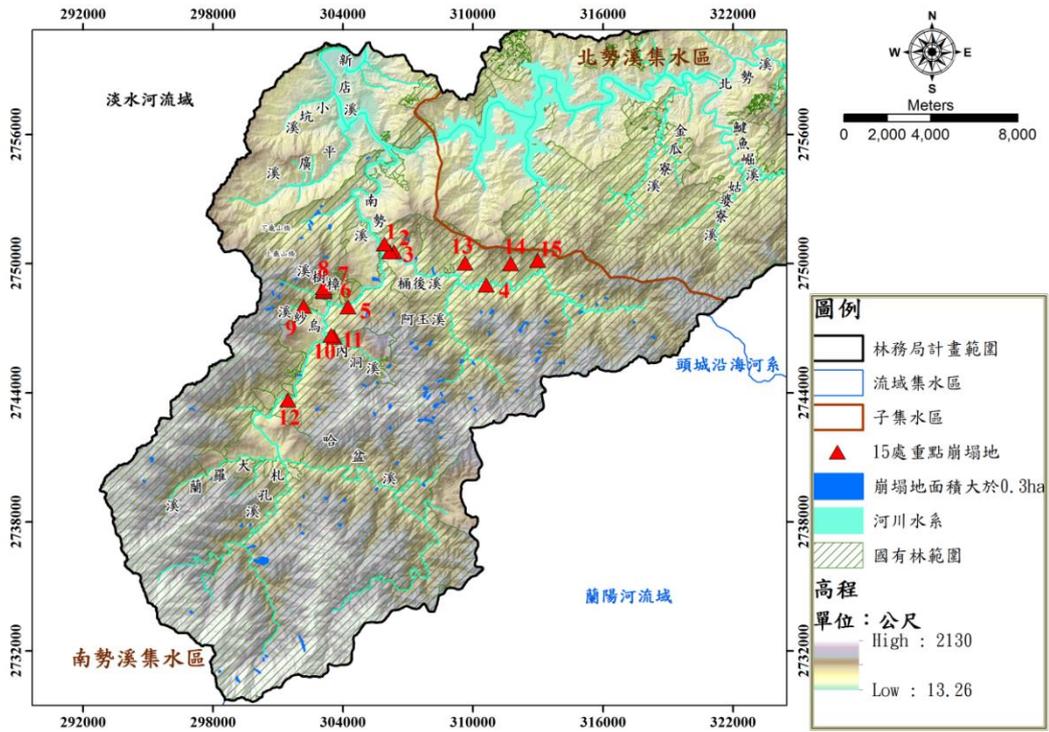
圖4-2 南勢溪集水區 UAV 空拍崩塌地空間分布圖

經以上篩選原則完成 10 處以上可順利執行 UAV 空拍崩塌地清單(契約規定至少 10 處)，本計畫篩選共計 12 處，崩塌地清單如表 4-1，空間分布如圖 4-2 所示。崩塌地變遷歷程於下節「重點崩塌地變遷歷程分析」進行比較探討。

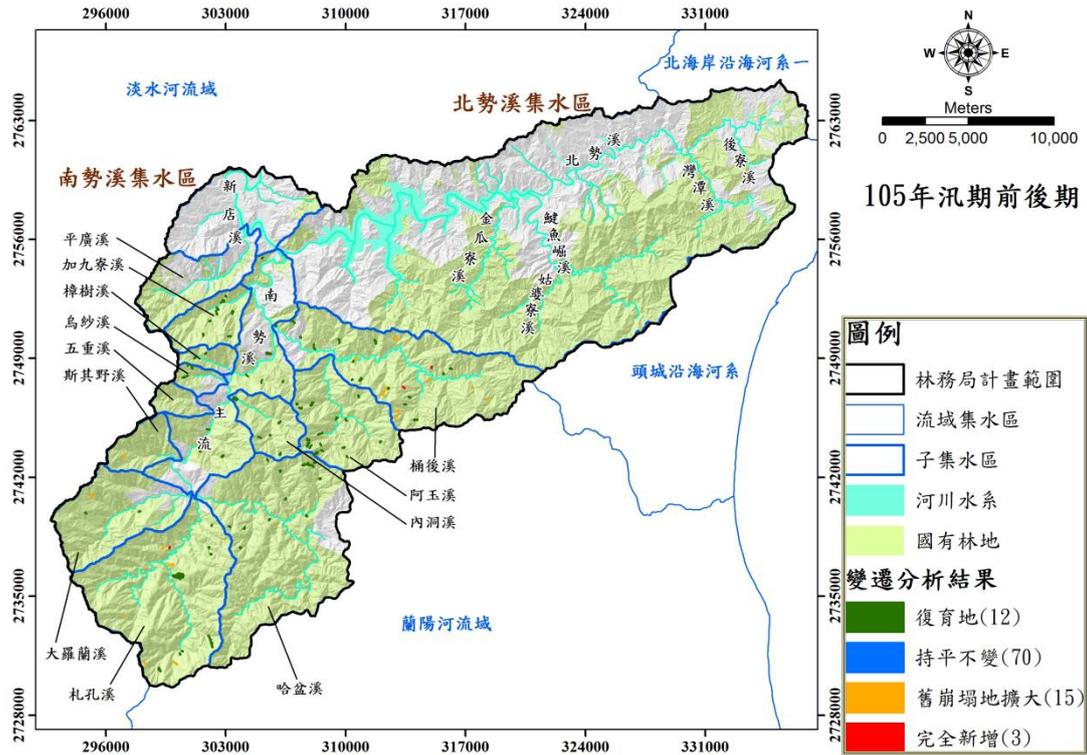
圖4-5 南勢溪集水區 105 年汛期前後期崩塌地變遷成果

105 年汛期前後期重點崩塌地計有 3 處為完全新增崩塌，2 處位處桶後溪，1 處位處札孔溪；15 處為舊崩塌地擴大，主要位於桶後溪與札孔溪；70 處為維持不變或變動微小情形，約略平均分布在桶後溪、阿玉溪、哈盆溪、札孔溪與加九寮溪等。

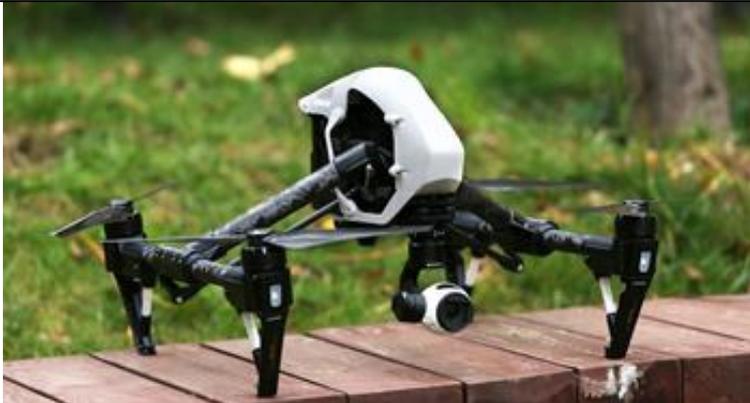
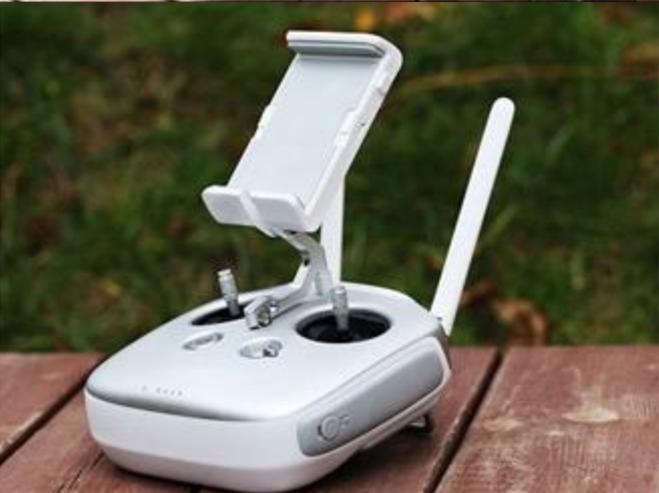
表4-3 無人機規格表

型號	T600
重量	2870g (含電池, 槳; 不含 Zenmuse X5 雲台相機)
	3400g (含電池, 槳, Zenmuse X5 雲台相機)
最大起飛重量	3500g
懸停精度 (可安全飛行狀態)	垂直: 0.5m; 水平: 2.5m
最大旋轉角速度	俯仰軸: 300°/s; 航向軸: 150°/s
最大俯仰角度	35°
最大上升速度	5m/s
最大下降速度	4m/s
最大水平飛行速度	18m/s (ATTI 模式下, 海平面附近無風環境)
最大飛行海拔高度	4,500m
最大可承受風速	10m/s
最大飛行時間	約 15 分鐘
動力電機型號	DJI 3510H
螺旋槳型號	DJI 1345T
室內定位懸停	標配
工作環境溫度 e	-10°至 40° C
軸距	559mm
飛機機體照片 (含三軸雲台)

遙控器照片×2 (搭配 ipad mini×2) →一臺控制飛行 →一臺控制照相

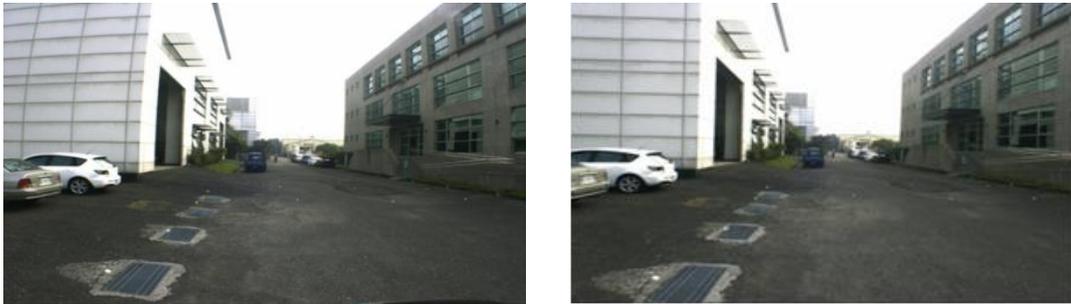
**圖4-8 共軛點影像匹配示意圖**

註：綠色光束為左右兩張影像共軛點之連線。  
 資料來源：本計畫繪製。

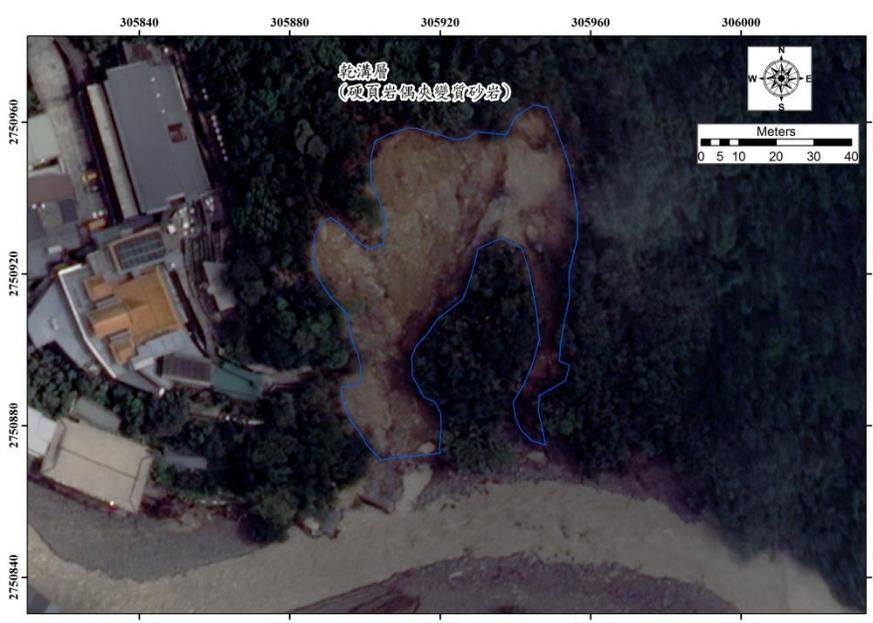
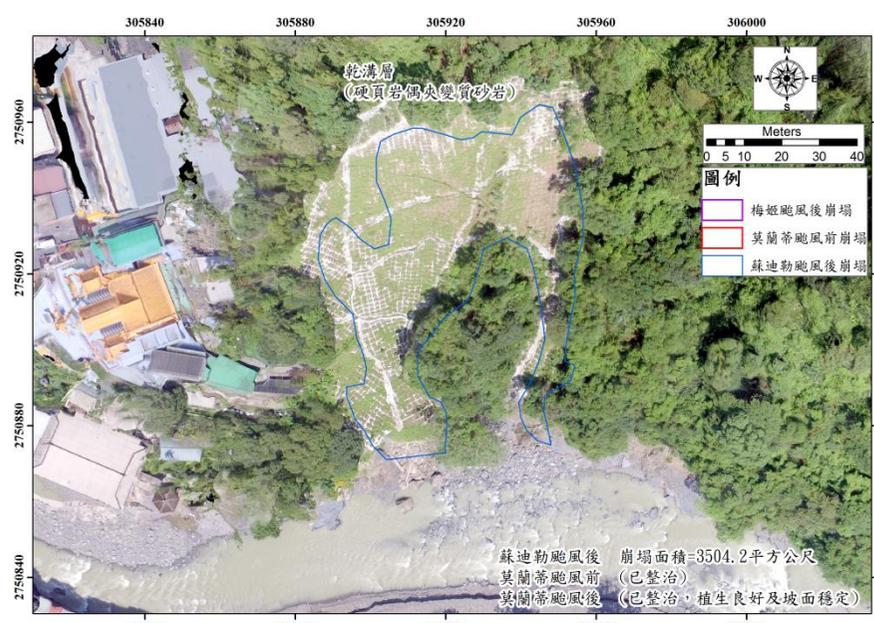
編號/名稱	正射影像崩塌地判釋結果					
	蘇迪勒颱風後			尼伯特颱風後		
LS_UAV_1 桶後溪上游 0.3km 右岸 崩塌(烏來 國中對岸)

空拍數	代表颱風事件	崩塌面積(平方公尺)	地層	岩性	變遷情勢
	1	蘇迪勒颱風後	3,504.2	乾溝層	硬頁岩偶夾 變質砂岩	1. 蘇迪勒颱風後崩塌地大於 0.3 公頃 2. 新竹林管處已完成整治 3. 後續不再以 UAV 追蹤，改為追蹤 LS_UAV_13
	2	尼伯特颱風後	工程整治中			
3	梅姬颱風後	完成整治

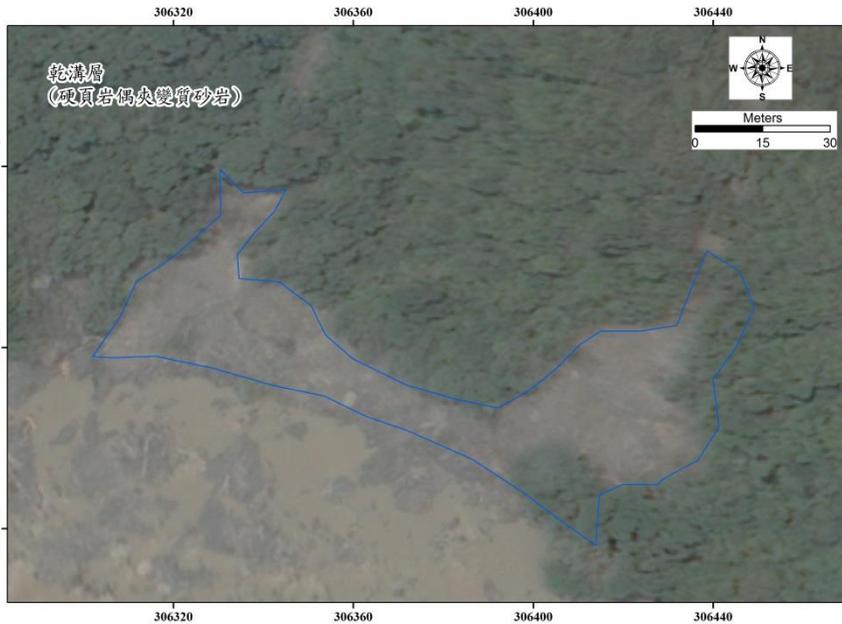
LS\_UAV\_3  
桶後溪上游  
1.0km 右岸  
崩塌

空拍數	代表颱風事件	崩塌面積(平方公尺)	地層	岩性	變遷情勢
1	蘇迪勒颱風後	3,390.0	乾溝層	硬頁岩偶夾 變質砂岩	1. 蘇迪勒颱風後崩塌地大於 3,000 平方公尺(0.3 公頃) 2. 尼伯特颱風後崩塌略為擴大，新增崩塌面積達 287.9 平方公尺 3. 梅姬颱風後新增崩塌地面積為 157.5 平方公尺
2	尼伯特颱風後	3,677.9			
3	梅姬颱風後	3,835.4

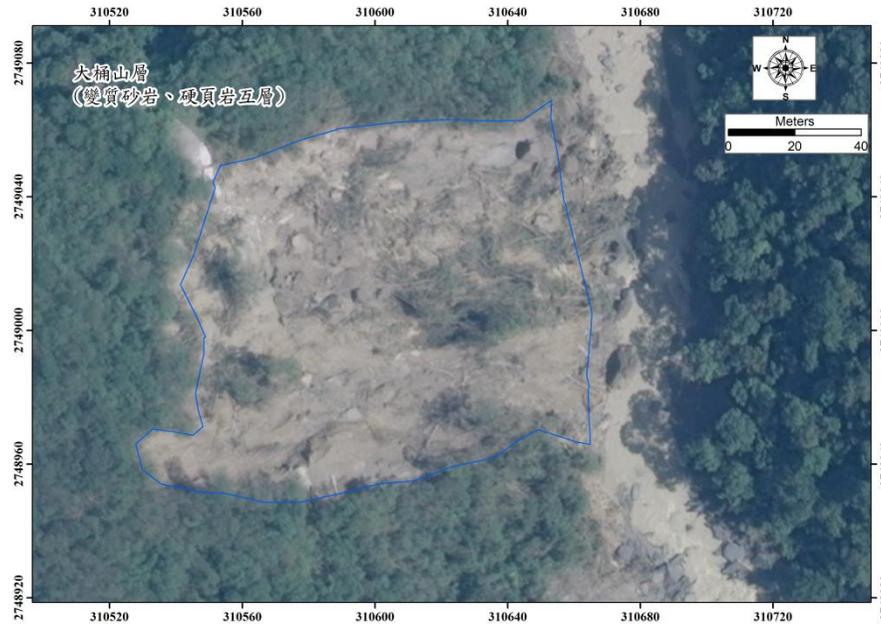
LS\_UAV\_4  
桶後溪上游  
8.0km 左岸  
崩塌

空拍數	代表颱風事件	崩塌面積(平方公尺)	地層	岩性	變遷情勢
1	蘇迪勒颱風後	12,060	大桶山層	變質砂岩、硬頁岩互層	1. 蘇迪勒颱風後崩塌地達 12,060 平方公尺(1.2 公頃) 2. 尼伯特颱風後崩塌僅新增差異 1 平方公尺，可視為數化誤差，顯示崩塌幾乎沒有變化 3. 梅姬颱風後新增崩塌地面積為 78.8 平方公尺
2	尼伯特颱風後	12,061			
3	梅姬颱風後	12,139.8

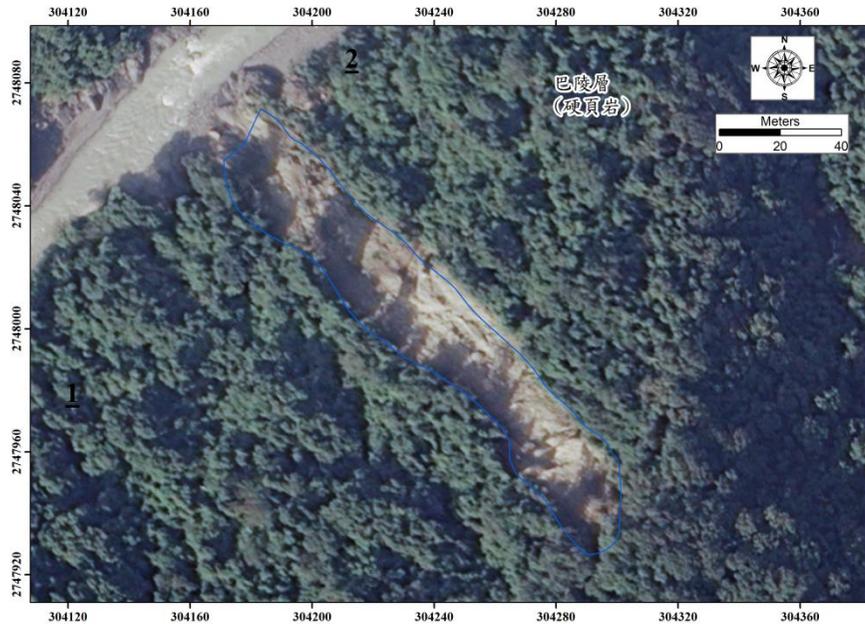
LS\_UAV\_5  
信賢吊橋上  
游 1.0km 南  
勢溪主流右  
岸

空拍數	代表颱風事件	崩塌面積(平方公尺)	地層	岩性	變遷情勢
1	蘇迪勒颱風後	4,510.0	巴陵層	硬頁岩	1. 蘇迪勒颱風後崩塌地達 4,510 平方公尺(0.45 公頃) 2. 尼伯特颱風後崩塌僅略為新增，新增崩塌地面積達 220.3 平方公尺 3. 梅姬颱風後新增崩塌地面積為 260.2 平方公尺
2	尼伯特颱風後	4,720.3			
3	梅姬颱風後	4,980.5

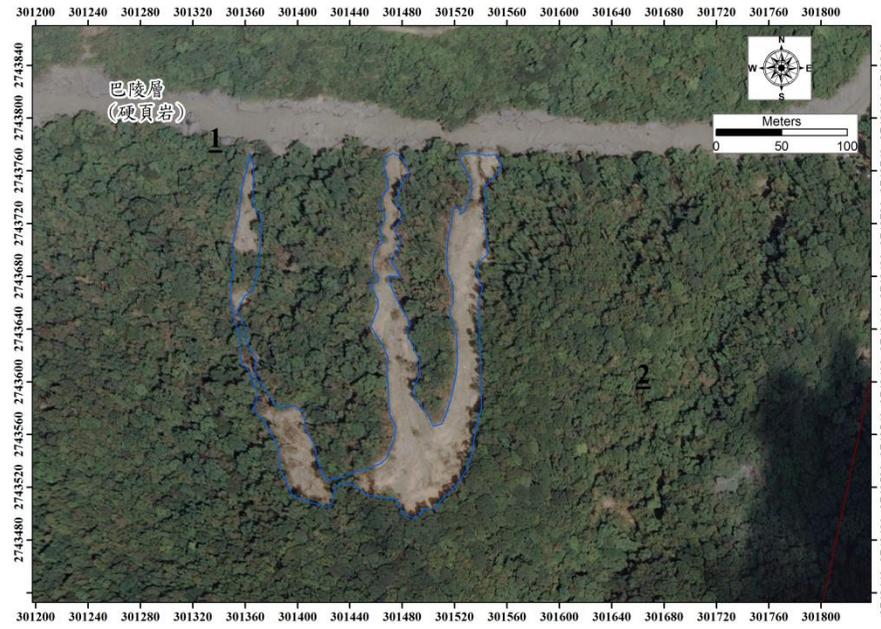
LS\_UAV\_12  
下盆教會下游 1.0km 南  
勢溪主流右  
岸崩塌

蘇迪勒颱風後 崩塌面積=11,942.2 平方公尺  
莫蘭蒂颱風前 崩塌面積=20,112.9 平方公尺  
梅姬颱風後 崩塌面積=20,829.5 平方公尺  
1. 新增崩塌地面積=8170.7 平方公尺  
2. 新增崩塌地面積=716.6 平方公尺

空拍數	代表颱風事件	崩塌面積(平方公尺)	地層	岩性	變遷情勢
1	蘇迪勒颱風後	16,863.1	巴陵層	硬頁岩	1. 蘇迪勒颱風後崩塌地達 16,863 平方公尺(1.69 公頃) 2. 尼伯特颱風後崩塌大幅新增，新增崩塌地面積達 3,249.8 平方公尺 3. 梅姬颱風後復育地面積為 716.6 平方公尺
2	尼伯特颱風後	20,112.9			
3	梅姬颱風後	20,829.5

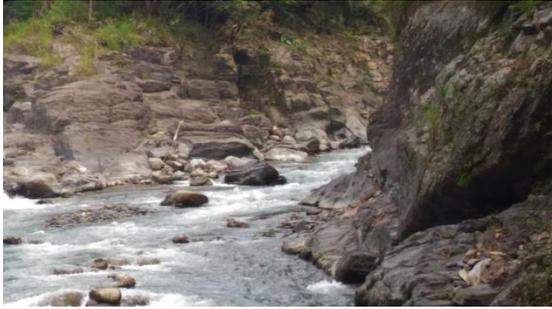
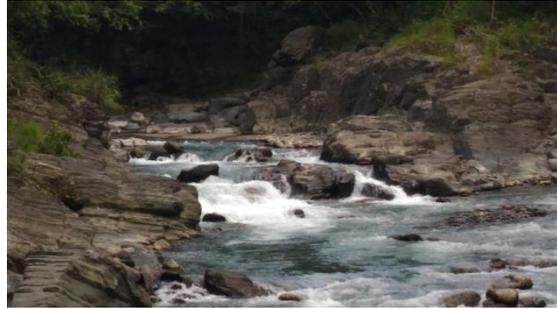
**圖5-3 福山水文站上游支流基岩河道**

(a)札孔溪基岩河道

(b)哈盆溪基岩河道

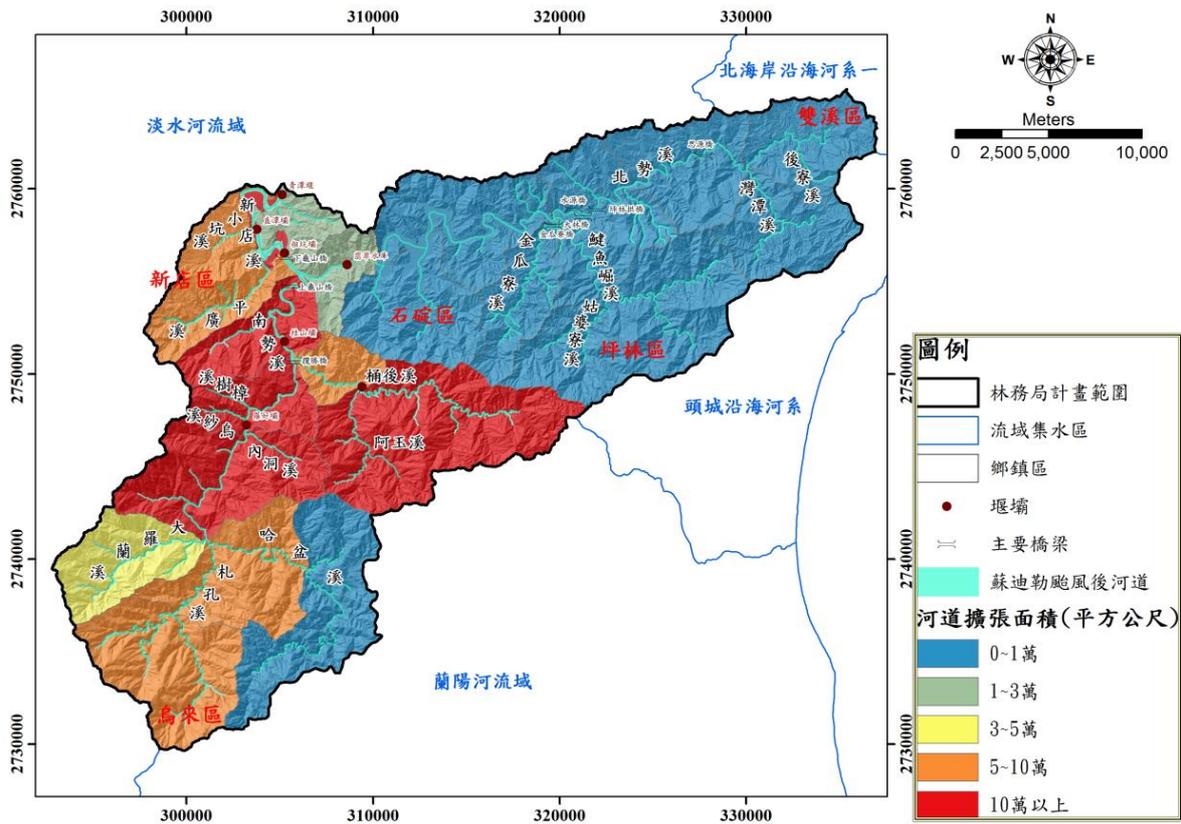
圖5-5 研究區河道擴張面積空間分布圖

至於福山水文站上游三條支流河道多屬基岩河道，河道擴張面積多為河道堆積土砂或河床抬升造成行水區範圍增加所致，並非河道側蝕所造成之擴槽現象，為避免誤解於此一併說明。此外，三條支流中以札孔溪河道堆積土砂最多，致使河道行水區面積增加約 5 萬平方公尺，哈盆溪上游河道幾乎沒有變動。

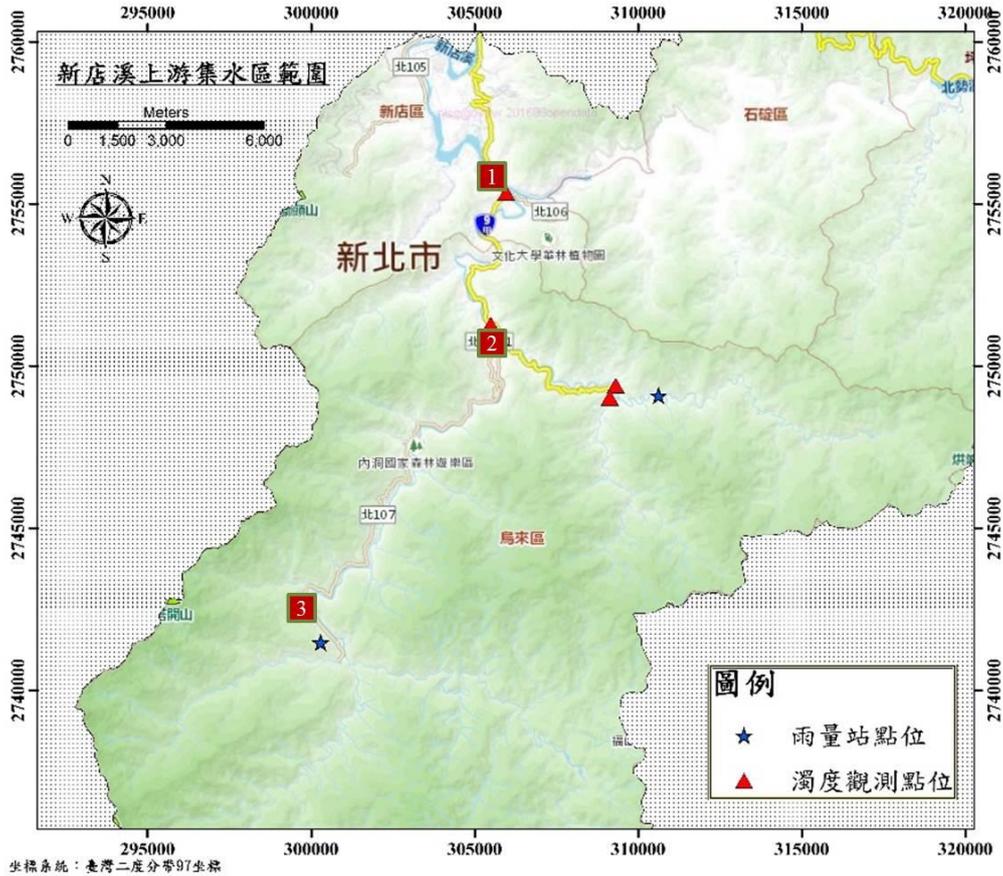
圖6-1 濁度監測站位置圖

本計畫持續蒐集國內相關單位新店溪上游流域之濁度監測數據報告，國內相關單位之濁度數據(由下游至上游)以下龜山橋、覽勝大橋以及福山等三處水質監測站為新店溪主要濁度觀測依據，水質監測站地理位置如圖 6-1，其中下龜山橋水質監測站原設址於屈尺(1140H068)，於今年 105 年 4 月遷移至先址，故該站之濁度數據以 105 年 4 月為界，105/04/02 之前宜採用屈尺(1140H068)之觀測數據，而 105/04/18 之後宜採用下龜山橋(1140H087)之數據，中間日期缺漏之數據為測站移轉造成。下龜山橋之資料最早紀錄自 74 年 3 月，目前更新至 106 年 10 月；覽勝大橋之資料最早紀錄自 94 年 5 月，目前更新至 106 年 10 月；福山之資料最早紀錄自 74 年 4 月目前更新至 106 年 10 月，濁度監測數據期間與量測方法(人工或自計式)彙整如表 6-1。本計畫執行期間將持續更新相關單位濁度監測數據報告，做為推估泥砂來源之參考。

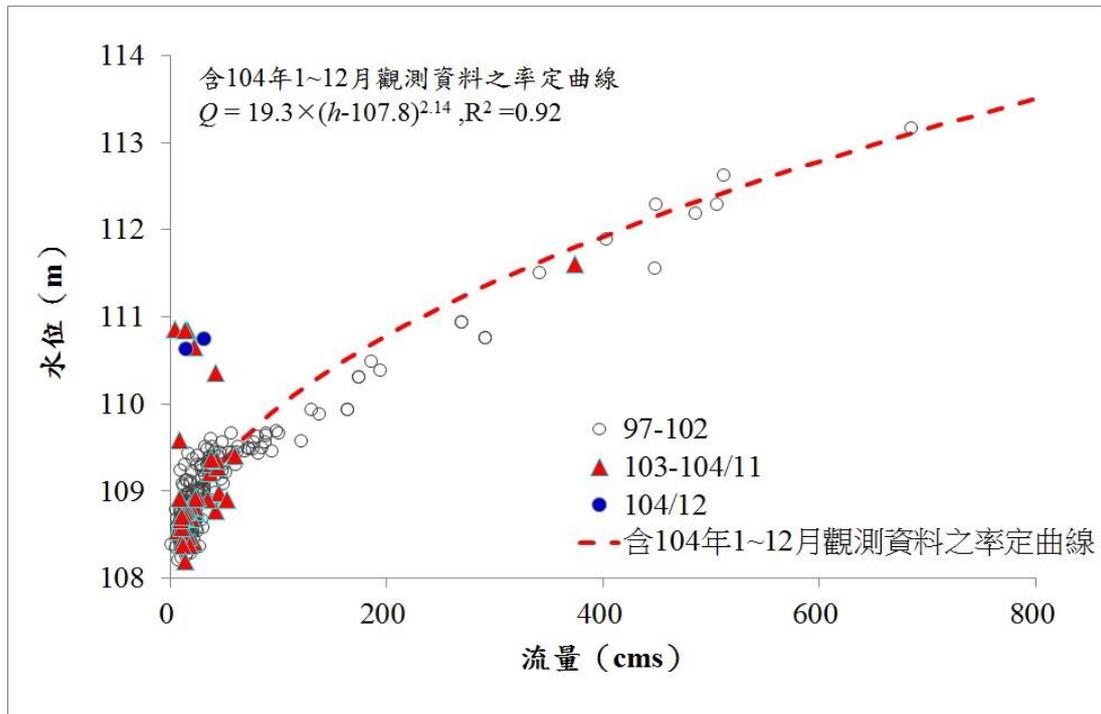
圖6-4 覽勝橋水位-流量率定曲線示意圖

曲線之斜率。因此可藉由所收集之水位與流量資料，並由非線性迴歸法推求率定曲線之係數，而當建立水位-流量率定曲線後則可於資料範圍內以水位推估流量，然當水位超過資料範圍時，若以率定曲線推估水位，其誤差則可能較大。水位-流量率定曲線示意圖如圖 6-4。

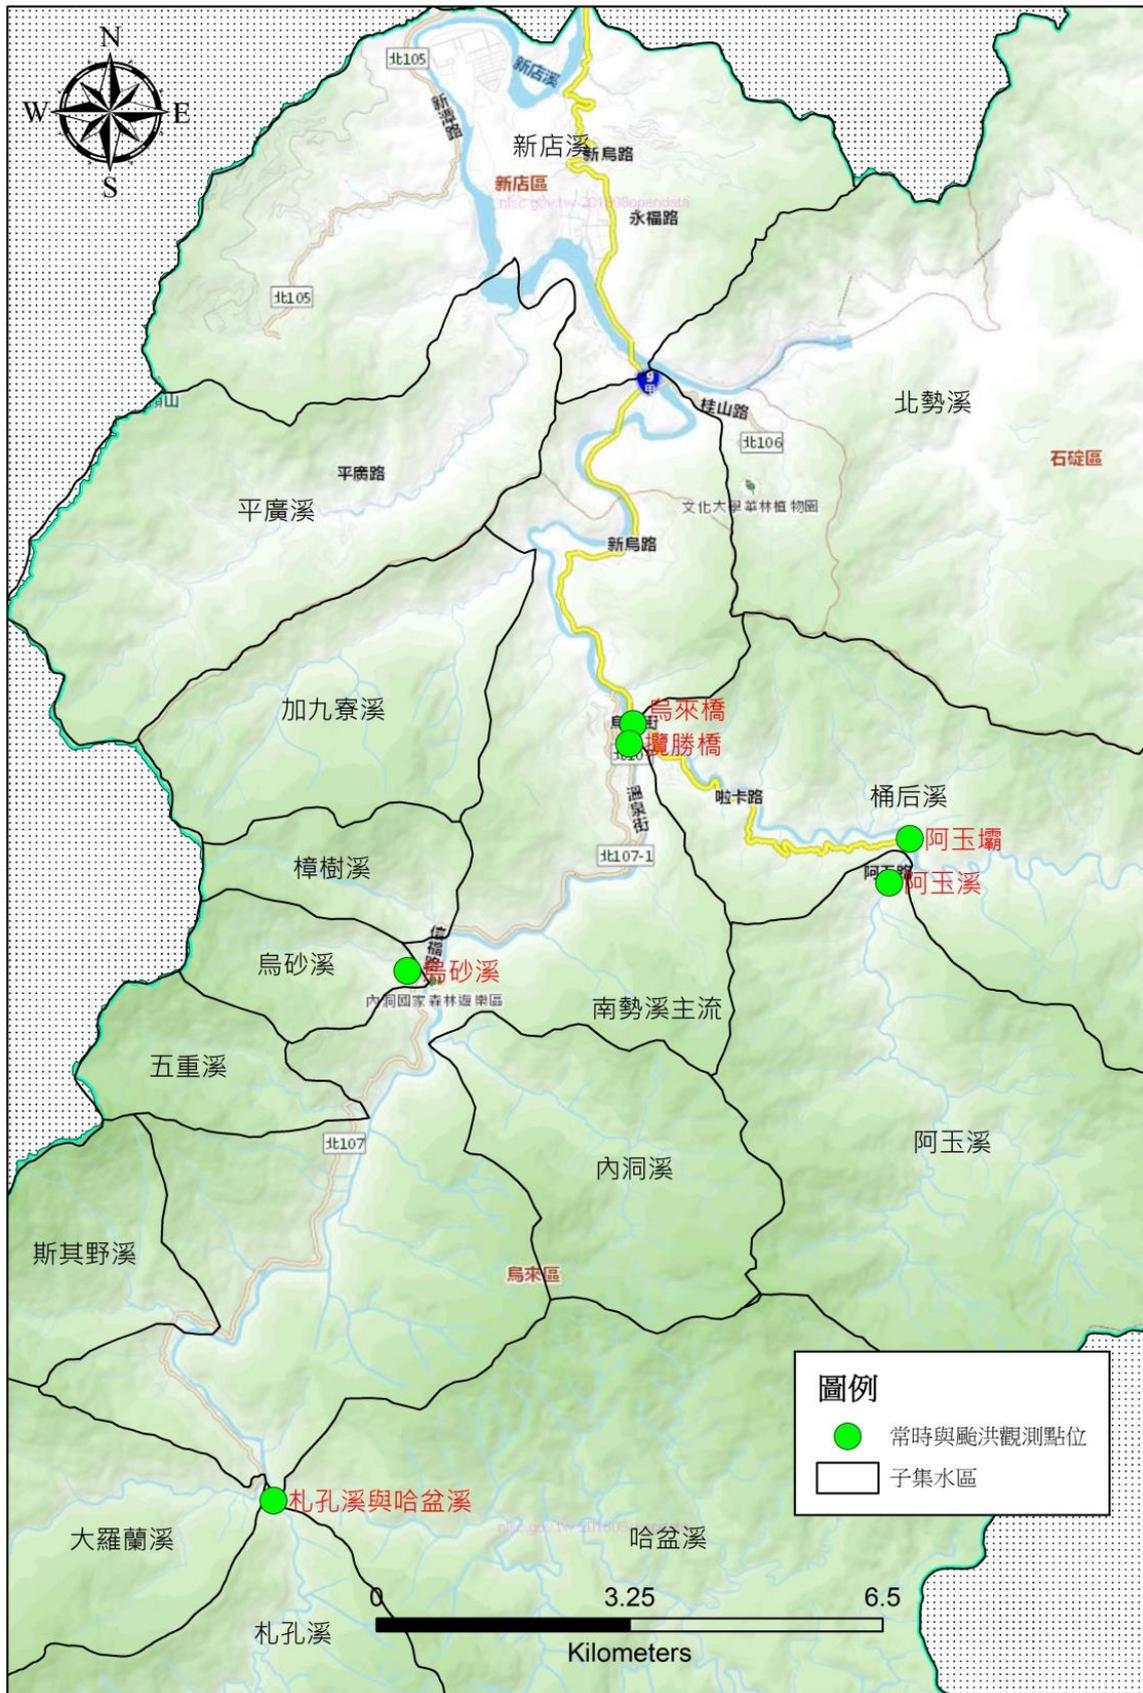
圖6-5 常流時期觀測點位

以 105 年歷次之颱風觀測經驗，選定需於常流時期量測水位以及流量之點位包括：烏來橋、阿玉壩、阿玉溪、覽勝橋、烏砂溪、札孔溪以及哈盆溪，觀測點位如圖 6-5。其中札孔溪、哈盆溪水位高時難以涉水，難以 ADCP 量測，於水位較低時可涉水而過，故採以旋杯式流速儀量測流量；烏來橋、阿玉溪、覽勝橋、烏砂溪則以 ADCP 於橋上施測或是於兩岸量測流量；阿玉壩為台電所管轄，其使用率定曲線估算流量行之有年，故採計台電將水位換算出之流量。

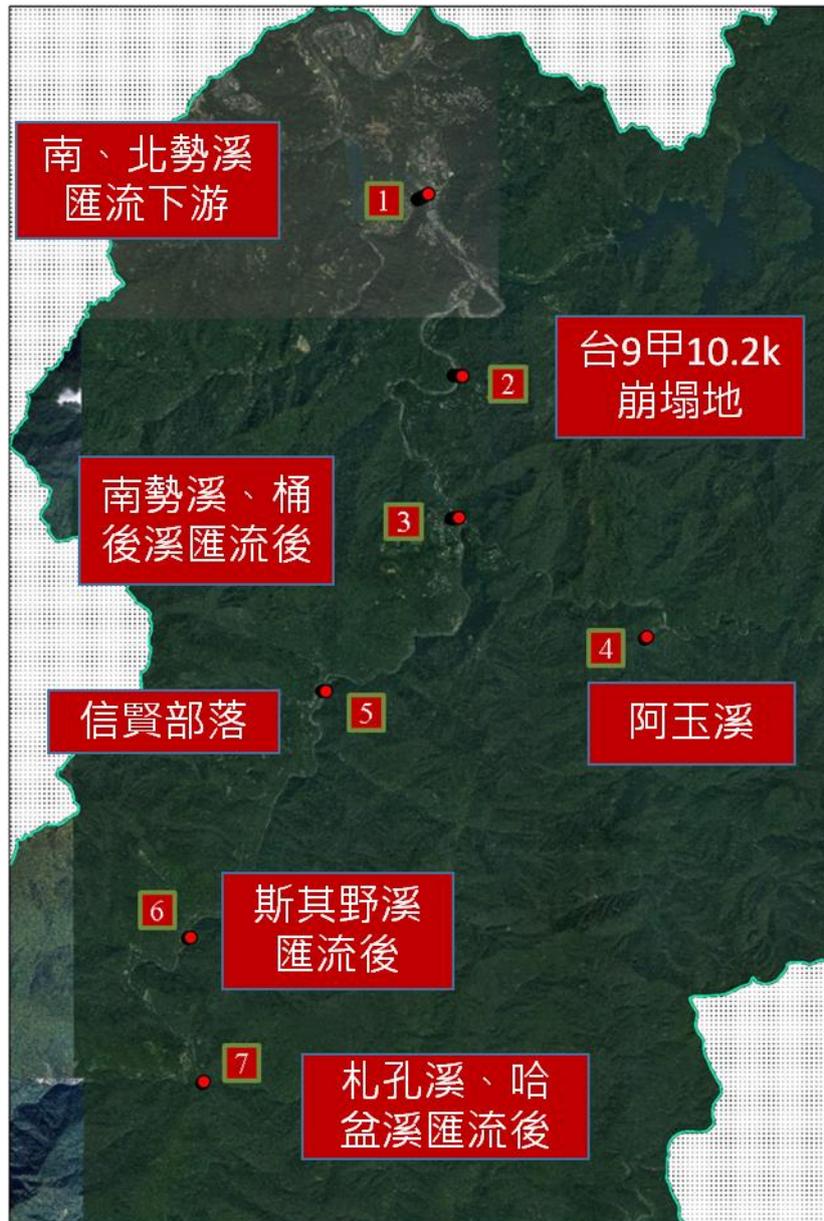
圖6-52 斷面量測位置

將新增崩塌地、新北市 1/5,000 比例尺環境地質圖中河岸侵蝕分布進行套疊，篩選出 7 處河道變遷區位，進行大斷面量測。變遷區位如圖 6-52，分別為(1)南、北勢溪匯流下游，(2)台 9 甲 10.2k 崩塌地，(3)南勢溪、桶后溪匯流後，(4)阿玉溪匯流桶后溪之前，(5)信賢部落，(6)斯其野溪、南勢溪匯流後，(7)札孔溪、哈盆溪匯流後。
