新店溪上游流域國有林  
崩塌地及濁度泥砂來源之調查研析  
成果報告書

主辦機關：行政院農業委員會林務局

執行單位：國立臺灣大學

中 華 民 國 1 0 6 年 1 1 月

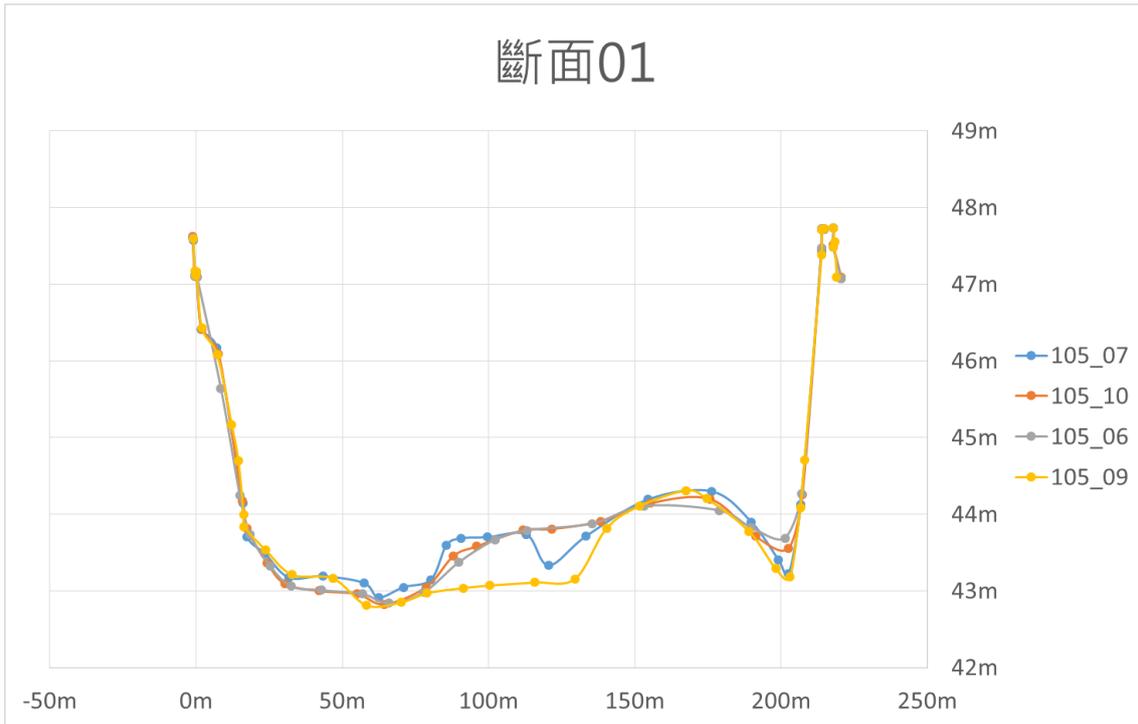
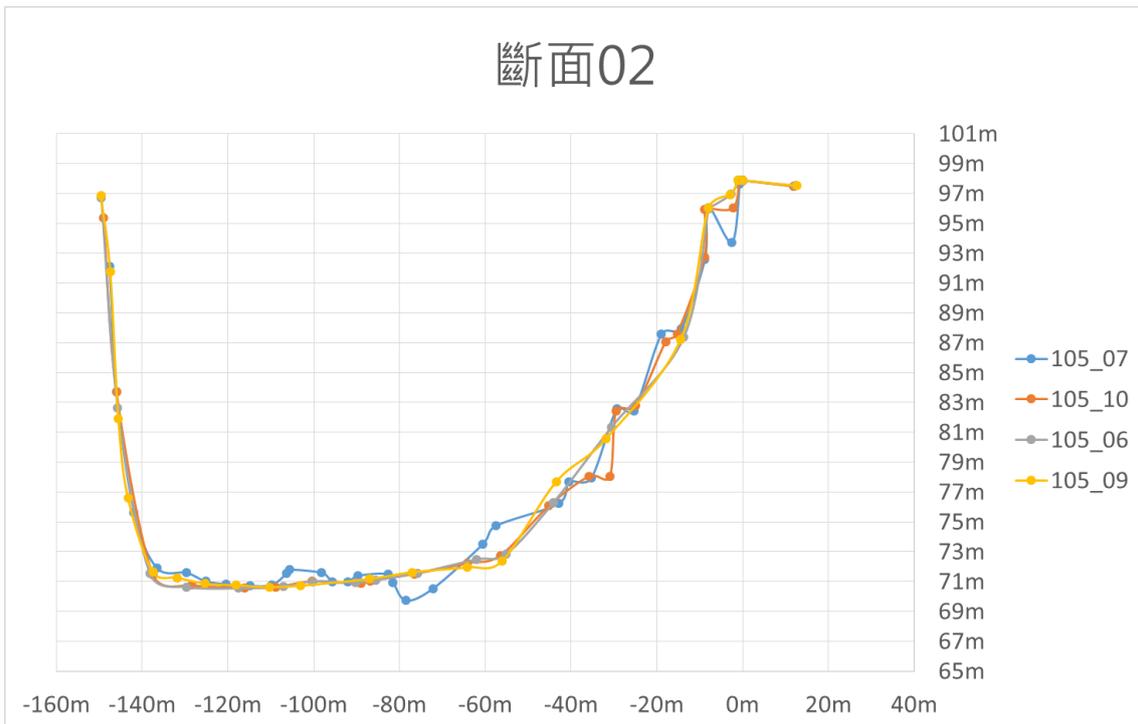
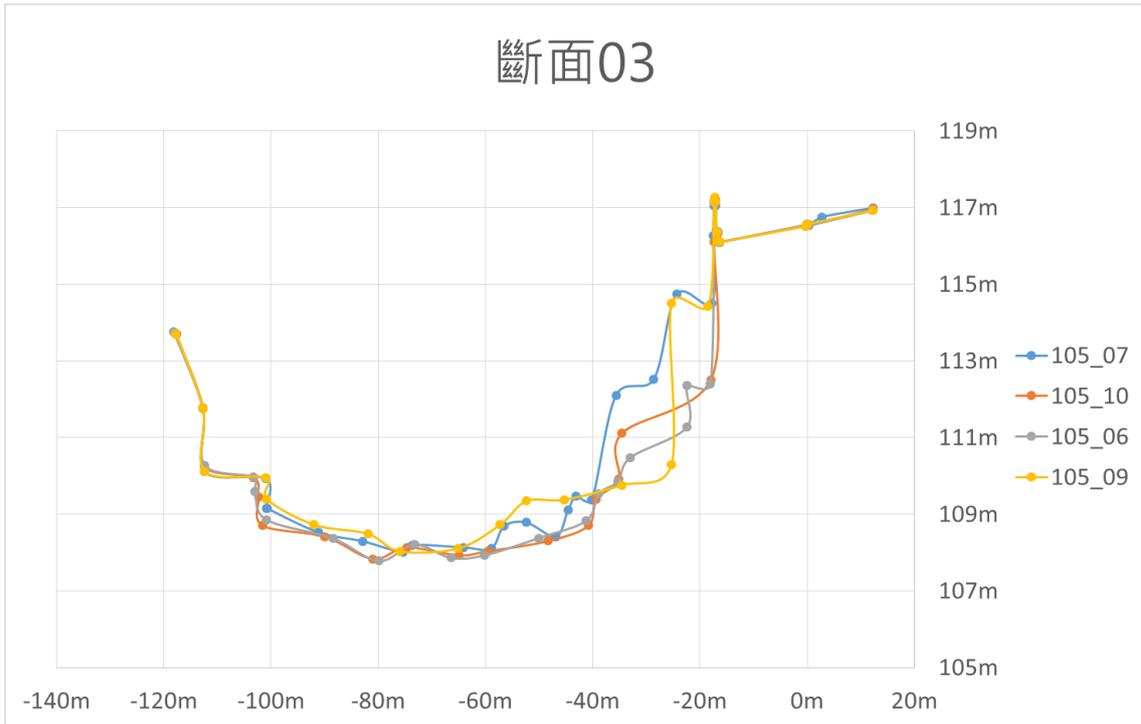
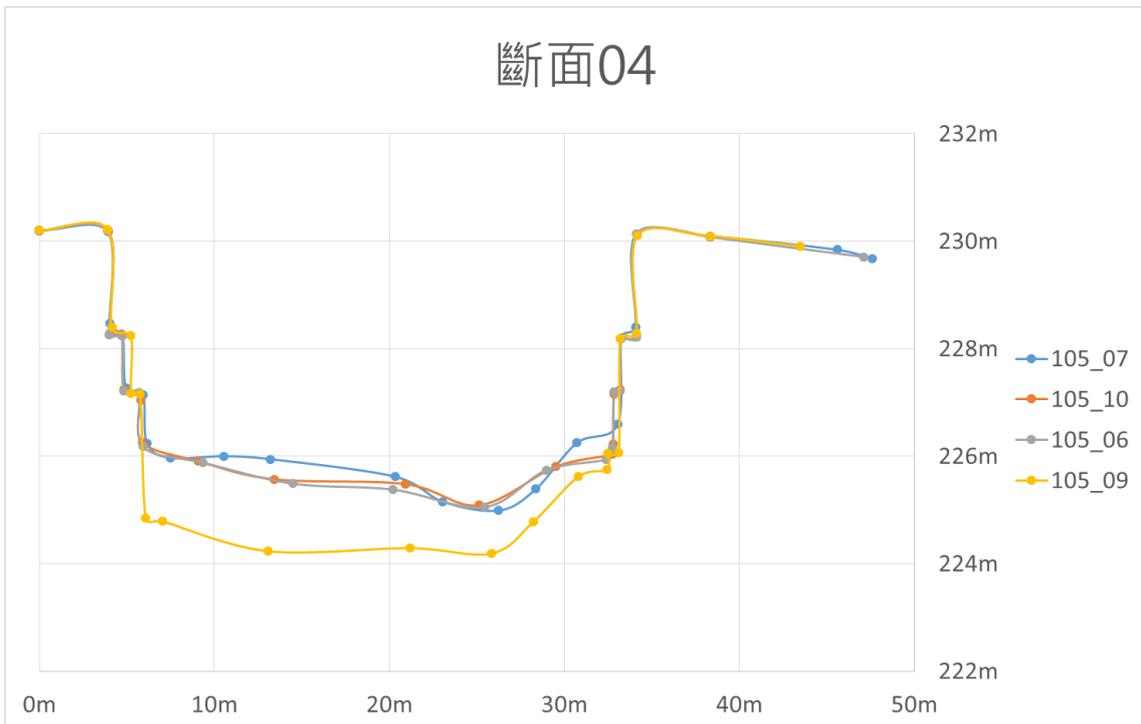
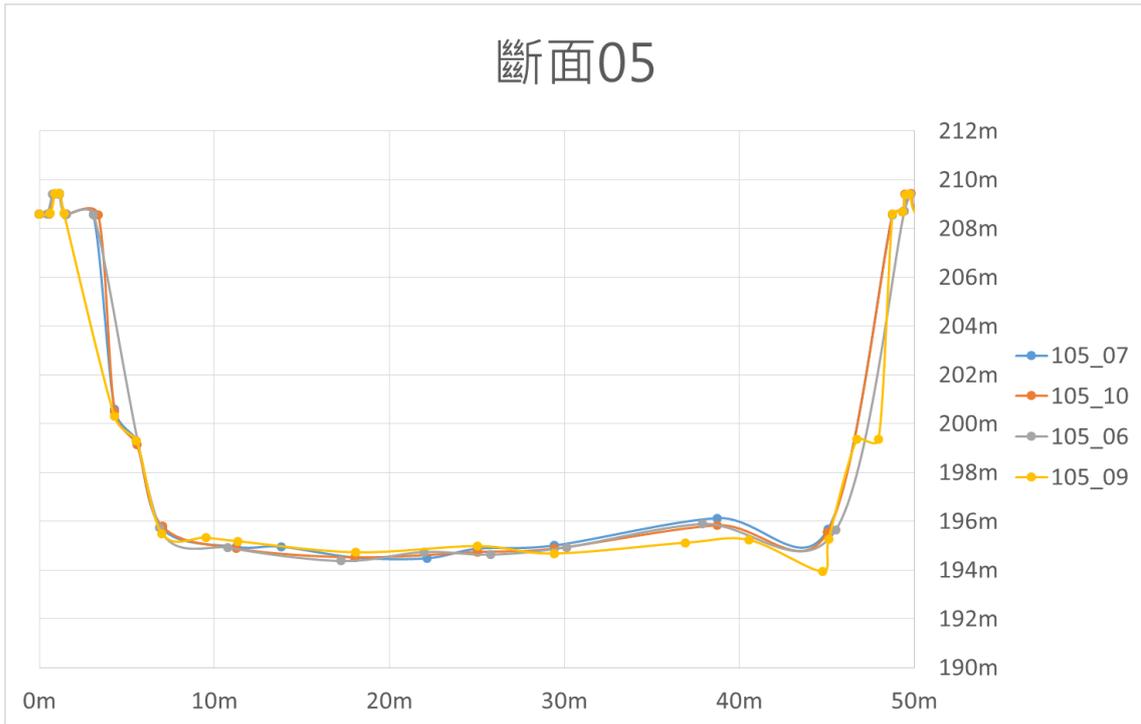
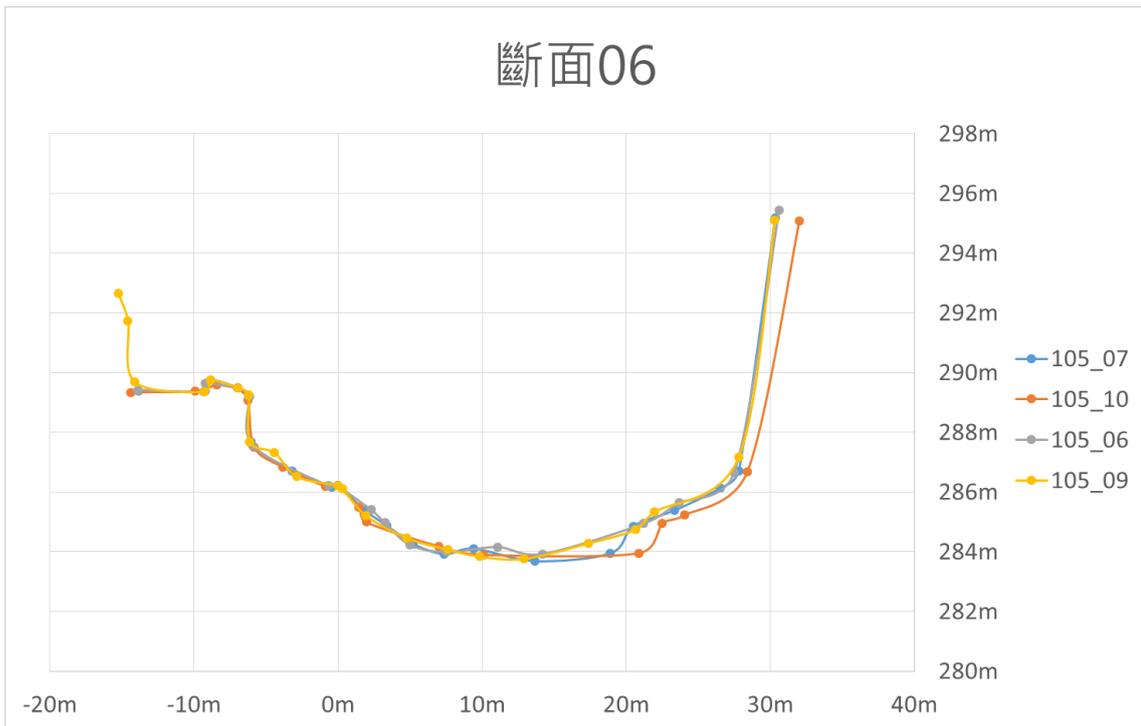
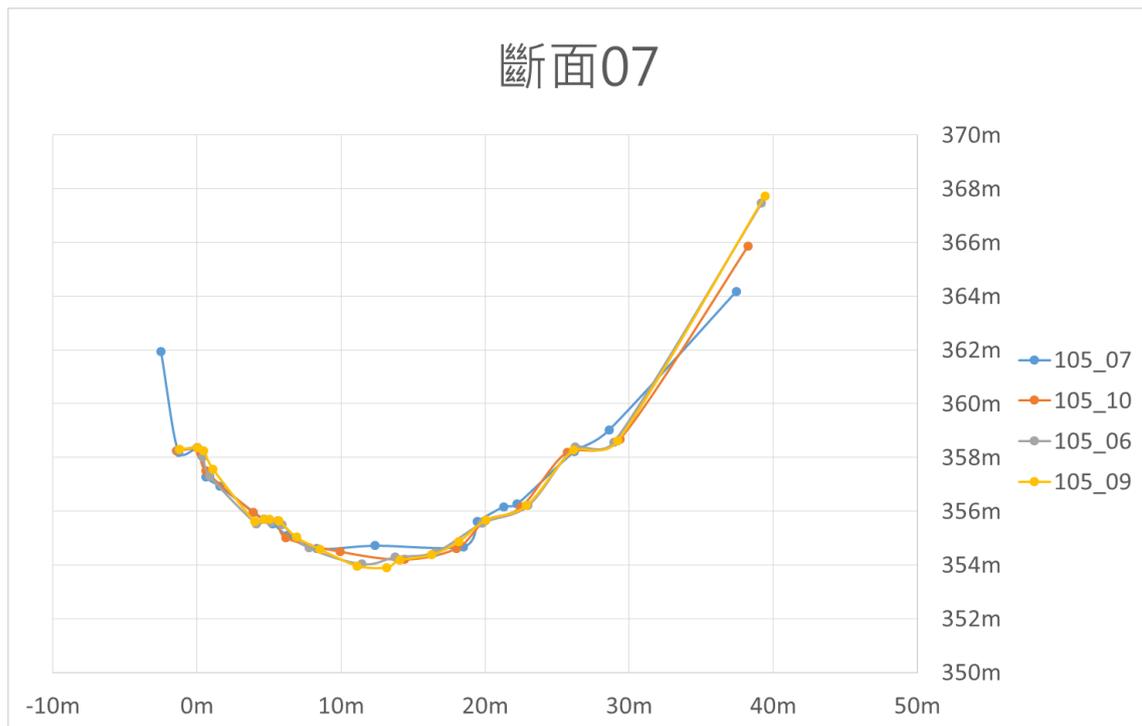
大部分斷面變化幅度不顯著，各斷面通水面積變化量約在 5%內，除阿玉溪匯流桶后溪前(斷面 4)下刷 1.05m，信賢部落(斷面 5)下刷 0.53m 外，其於 5 處斷面之平均深度變化在 20 公分至 30 公分之間，大部分為淘刷，使通水斷面略為加大。可能因 105、106 年度之颱風事件皆不大，降雨量小坡面沒有土砂進入之緣故，使床底泥沙持續往外運移。

斷面量測結果顯示大部分斷面變化幅度不顯著，各斷面通水面積變化量約在 5% 內，除阿玉溪匯流統後溪前(斷面 4)下刷 1.05m，信賢部落(斷面 5)下刷 0.53m 外，其於 5 處斷面之平均深度變化在 20 公分至 30 公分之間，大部分為淘刷，使通水斷面略為加大。可能因 105、106 年度之颱風事件皆不大，降雨量小坡面沒有土砂進入之緣故，使床底泥砂持續往外運移。

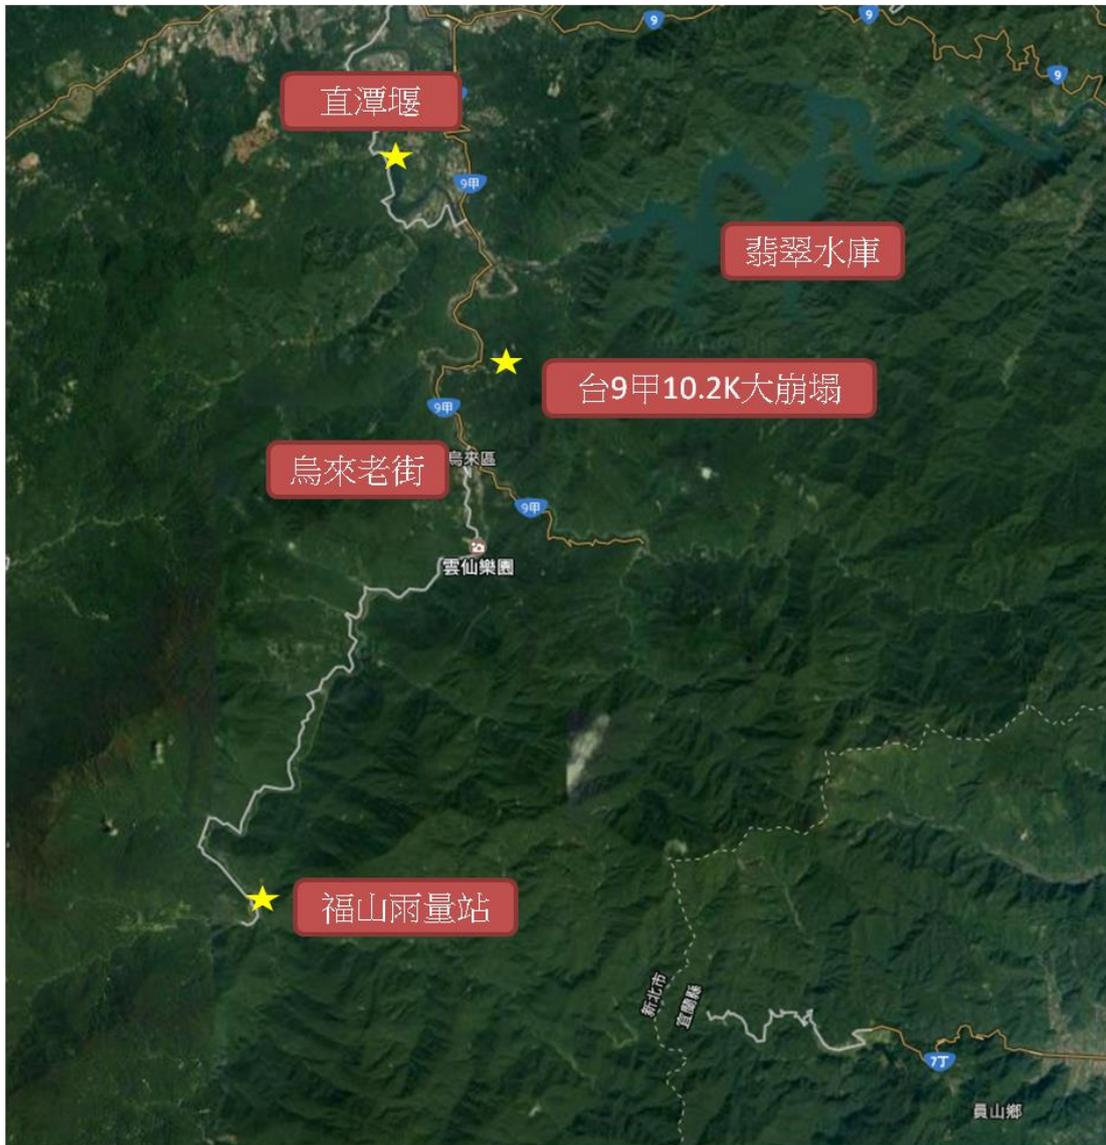
圖7-8 福山雨量站與直潭堰位置

參考北水局(98年)「石門水庫集水區保育治理研究綜整計畫委託專業服務」計畫，提出影響濁度之主要因素為雨量以及地質條件，又參考「蘇迪勒颱風於臺灣北部之山崩致災機制初探」(魏倫璋等，104年)指出，短延時強降雨為誘發蘇迪勒颱風土砂災害之重要因子，故本案以101年至104年總計11場之颱風事件為對象，比較其最大3小時降雨、地質條件與濁度之關係，雨量分析選用福山站之雨量，濁度選用直潭堰所測得之最大濁度為分析對象，福山雨量站與直潭堰位置如圖7-8。

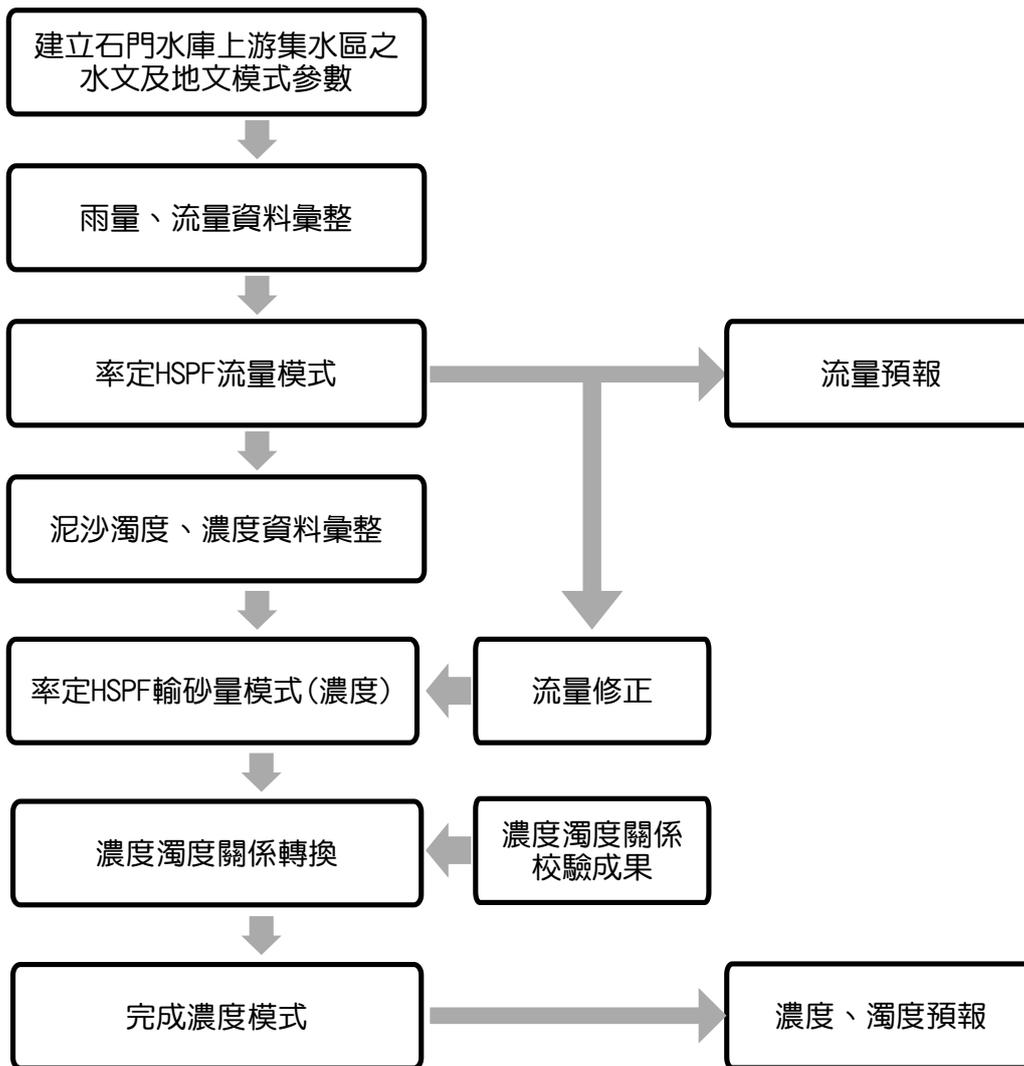
圖8-2 濁度、濃度預報模式架構

建立輸砂模式時亦由上游至下游依序率定輸砂參數群，期望可得一可靠之模式。HSPF 輸砂模式原始成果為河道輸砂量 ( $\text{ton}/\text{ft}^3$ )，須配合 HSPF 流量值轉換為濃度值，再配合前項工作成果，引入校驗完成之濁度濃度關係式後，始能轉換為濁度濃度預報模式。

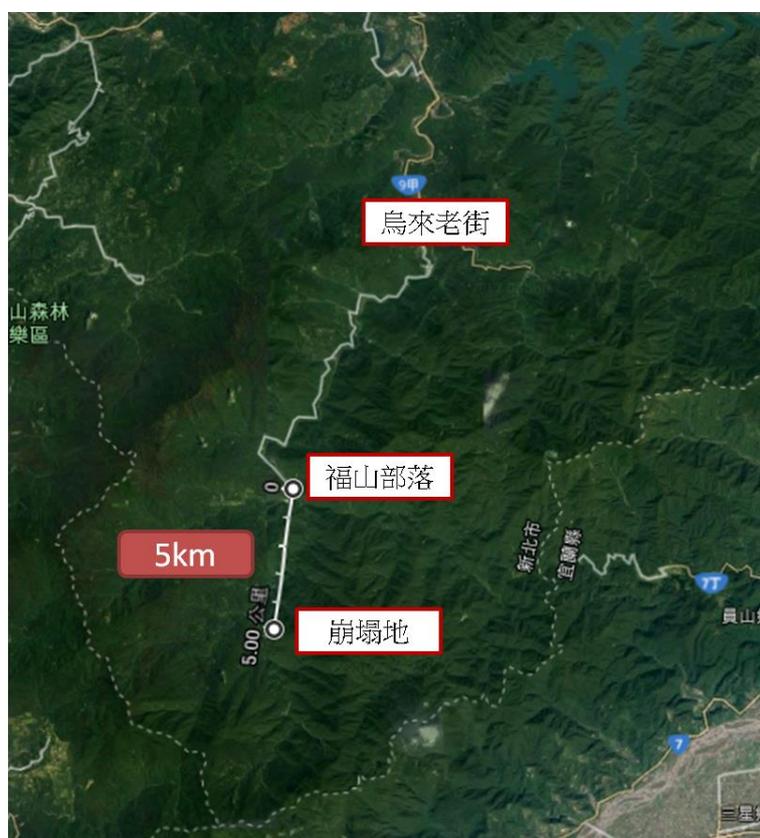
圖8-9 東札孔溪崩塌地位置

崩塌地位於札孔溪上游，距離最近之福山部落約為 5 公里(直線距離)，如圖 8-9，依據本計劃蘇迪勒颱風後崩塌判釋成果，崩塌地面積約為 10.99ha，崩塌地形貌如圖 8-10。該處無道路可及，由福山部落沿河道至崩塌地距離約為 9.2km，如圖 8-11。地層屬於水長流層(巴陵層)，岩性以黑色硬頁岩和板岩為主，偶夾數公分至數十公分之砂岩。

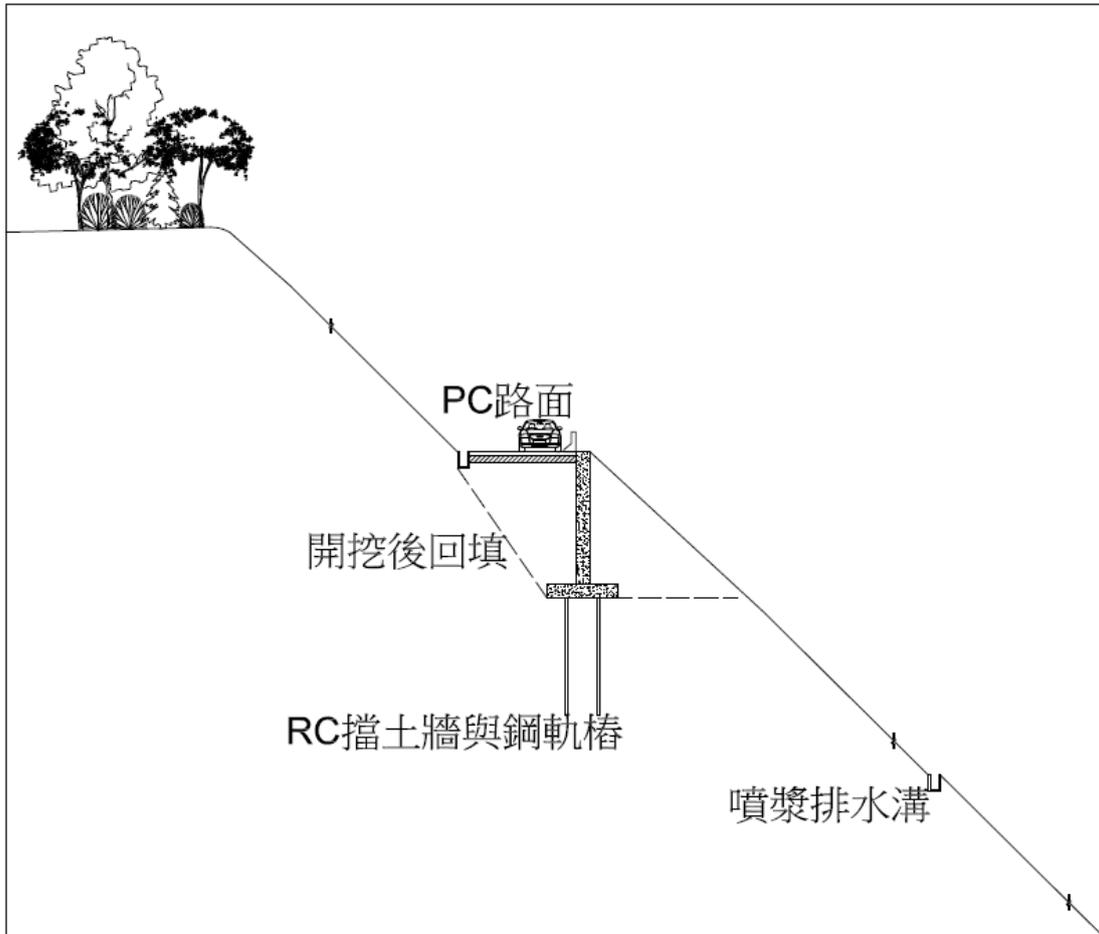
圖8-23 桶后林道 3.5K 崩塌地道路與坡面治理初步規劃示意圖

桶后林道崩塌地之治理，在恢復原有交通功能與避免再次崩塌之考量下，建議原林道部分取土回填，鋪設 PC 路面，並設置排水溝，幫助道路排水改善，避免雨水滲入路基與下邊坡土壤。下邊坡之頂部施作 RC 擋土牆並搭配鋼軌樁，中段以下進行坡面排水，同時施作掛網噴植，減少雨水入滲雨土壤流失。此外坡腳部分位於河水攻擊岸，故建造護岸防止坡腳遭沖毀引致再次崩塌。
