行政院農業委員會林務局 105 年度

國有林集水區水文與崩塌關係之調查及分析(II)

期末報告書

執行單位:國立臺灣大學

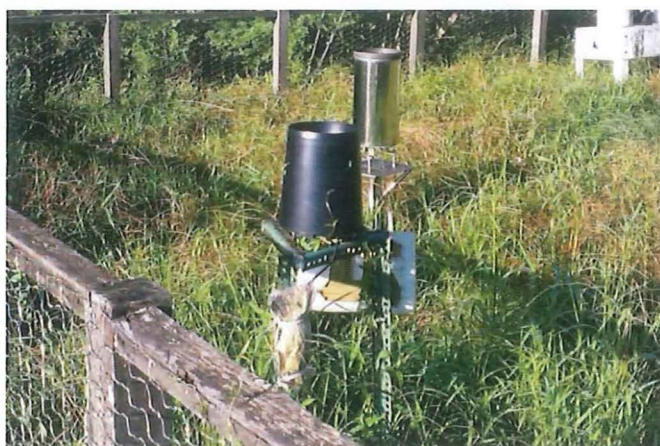
圖 3.4 本研究在福山氣象站設置的兩座傾斗式雨量筒

研究期間的雨量資料由架設在福山氣象站的兩種傾斗式雨量筒 (Rain collector, DAVIS INSTRUMENTS) 觀測記錄 (圖 3.4)。當降雨量累積 0.5 mm 或 0.2mm 時，傾斗即傾倒一次。0.2mm 的雨量筒觀測時間 2015 年 3 月至 2016 年 6 月，0.5 mm 雨量筒觀測期間 2016 年 5 月至 2016 年 9 月。2016 年 9 月梅姬颱風的降雨分析主要採取 0.5 mm 的雨量筒觀測值。

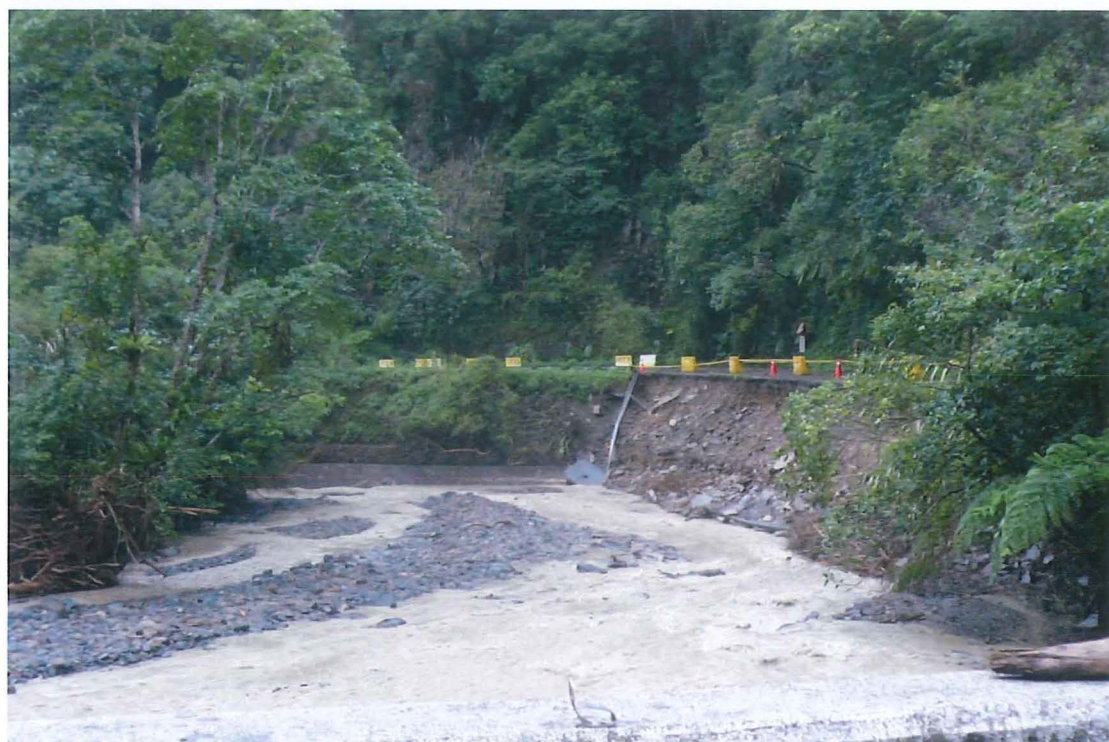
圖 4.4 蘇迪勒颱風後福山植物園聯外道路坍方樣貌。

蘇迪勒颱風除了重創烏來山區，也對福山植物園區有嚴重的影響，如第二章所示，造成福山與烏來之崩塌事件多好發在道路邊坡及路基，以及溪流沿岸，風災後福山植物園區的聯外道路多處坍方，因此封園數週，圖 4.4 可見路基坍方及流失的狀況。

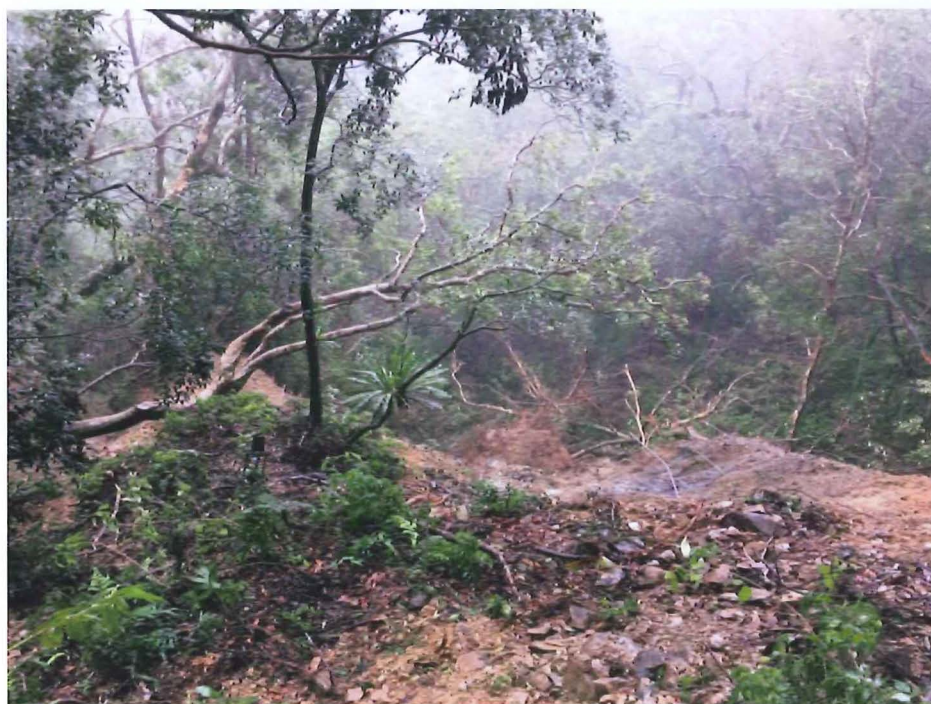
圖 4.14 梅姬颱風後 10 月 7 日發現之新增崩塌，位於樣區中間平坦處。

於 10 月 7 日發現樣區崩塌範圍再度擴大，新增的崩塌地如圖 4.11 藍色虛線以下之範圍，位於谷源稜線的崩塌面積增加，原本位於沖蝕溝以上之平坦平台從地滑裂縫處往下崩落，平台上的大型木本植物已連根倒落在沖蝕溝中央（如圖 4.14）。於 7 日當天有下雨的情況，沖蝕溝有鬆軟的黃土崩積其上，有多個出水口持續排水。綜合圖 4.11 兩次的崩塌範圍之擴大，研究樣區的水分計、量水堰、水位計、張力計等儀器，多有損壞或被掩埋。

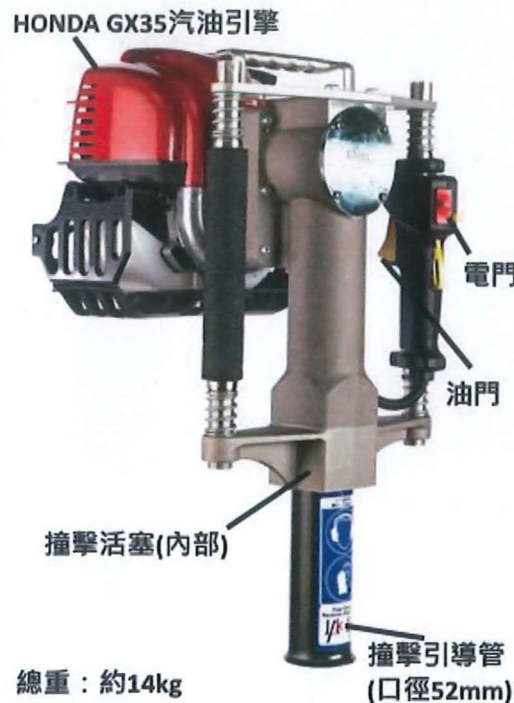
圖 5.2 POST DRIVER-CEPD 52 汽油引擎活塞打樁機簡易結構說明。

**撞擊動力：**為了減少簡易貫入試驗中重錘自由落下所花費的人力及時間，本計畫試用汽油引擎活塞打樁機（POST DRIVER-CEPD 52, CHRISTIE ENGINEERING）作為貫入試驗之動力（圖5.2），該打樁機搭載HONDA GX35四行程引擎，其規格如表5.1。貫入設備利用此引擎之動力，以機械式原理轉換為打擊活塞的快速運動，再以運動中的活塞敲擊貫入目標，以達貫入的效果。

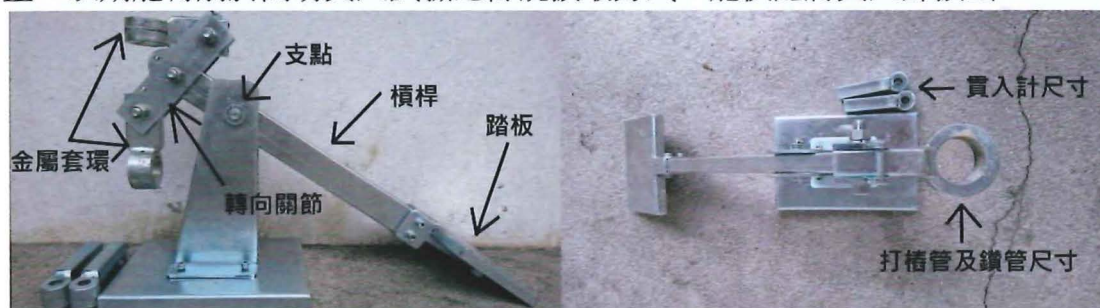
圖 5.4 腳踏式槓桿拉拔裝置。

**拔取設備：**自製腳踏式槓桿千斤頂作為拔取已貫入土壤層之設備並且進行試用。本次試驗自製之腳踏式槓桿千斤頂如圖 5.4，利用槓桿支點、轉向關節以及符合拉拔對象直徑之金屬套環，將腳踏下踩之力量轉換為向上拉拔之垂直力量，以期能有別於簡易貫入試驗之傳統拔取方式，能快速將貫入計拔出。

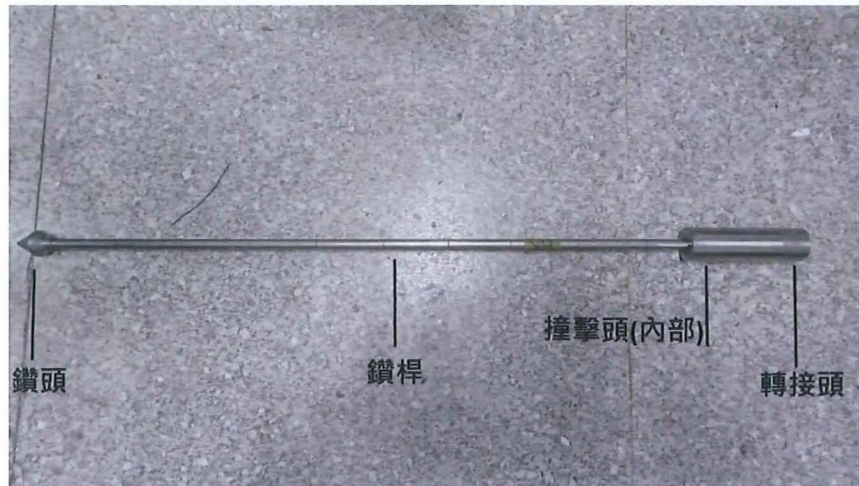
圖 5.5 打樁機貫入試驗計組合完成圖。

**測試流程：**將製作好的撞擊頭與不同尺寸的錐頭，搭配原本簡易貫入尺寸之鑽桿（直徑 16mm）及延長桿組合（圖 5.5），將其插入轉接頭之插槽後，搭配汽油引擎活塞打樁機配進行貫入實驗，測量方法是將貫入計放置於土壤表面並使貫入桿與重力方向平行，將打樁機以人力抬至貫入計上方，並將打樁機之撞擊引導管扣至轉接頭上方，亦及為轉接頭部分放入撞擊引導管內直至碰到撞擊活塞，裝置設置完畢即可開始試驗（圖 5.6）。

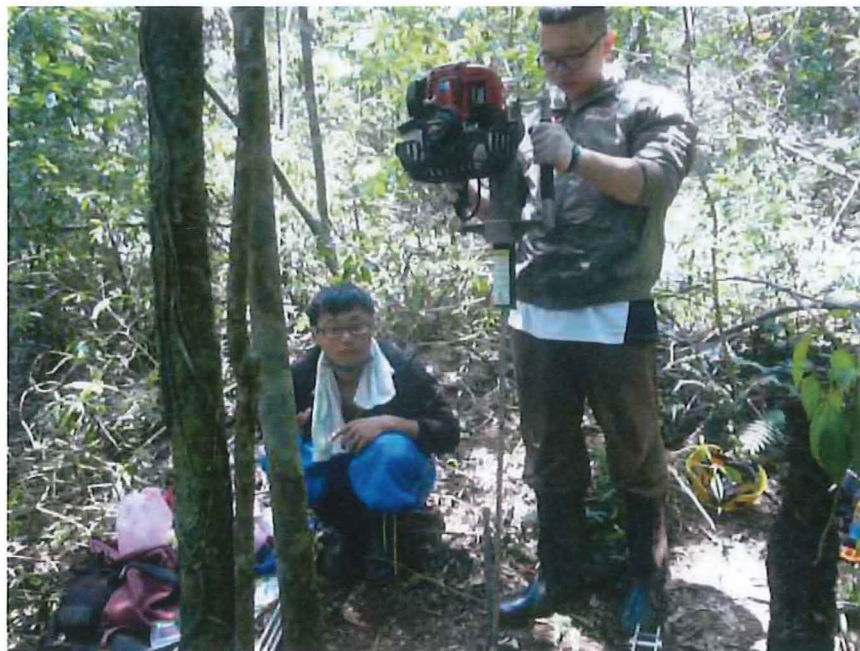
圖5.6 汽油引擎活塞打樁機貫入試驗現地測試照片，圖中為打樁機貫入設置完成準備進行貫入的情形（2016.07.27）。

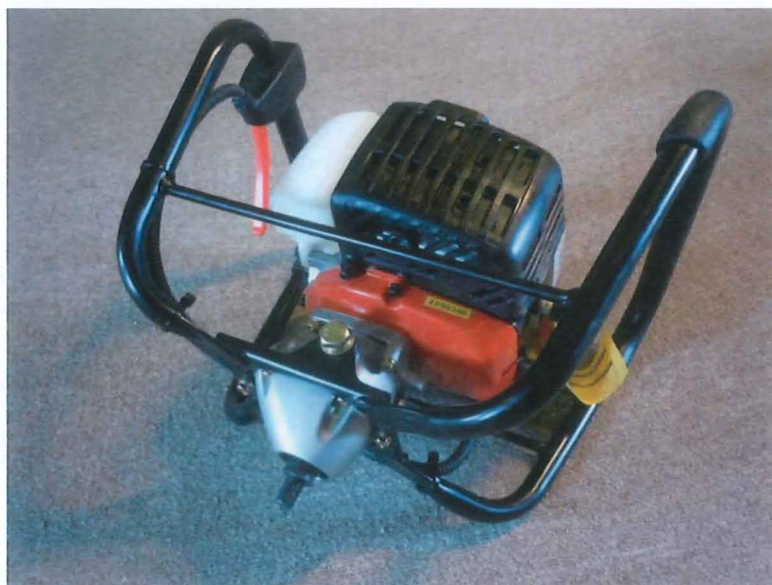
圖 5.7 輕便岩芯鑽探設備。

本計畫選用輕便岩芯鑽探設備（SHAW PORTABLE CORE DRILLING EQUIPMENT）（圖 5.7）進行地下水井鑽探測試，搭載 Tanaka 270 PFDH, re-gearred 引擎，其規格如表 5.2，鑽井設備利用此引擎之動力，以機械式原理轉換為鑽井設備的快速轉動，帶動鑽管及鑽頭鑽入地表及岩層，本機器使用鑽管口徑為 41mm。
