摘要

民國 98 年 8 月莫拉克颱風災後，大規模崩塌的發生潛勢已成為國內相關單位調查研究之重點。本計畫對相關判釋執行成果，進行權重因子之探討，使國有林大規模崩塌潛勢區評分標準能予以標準化，進而完成國有林大規模潛勢區之危險度評估。

壹、前言

1-1、計畫緣起

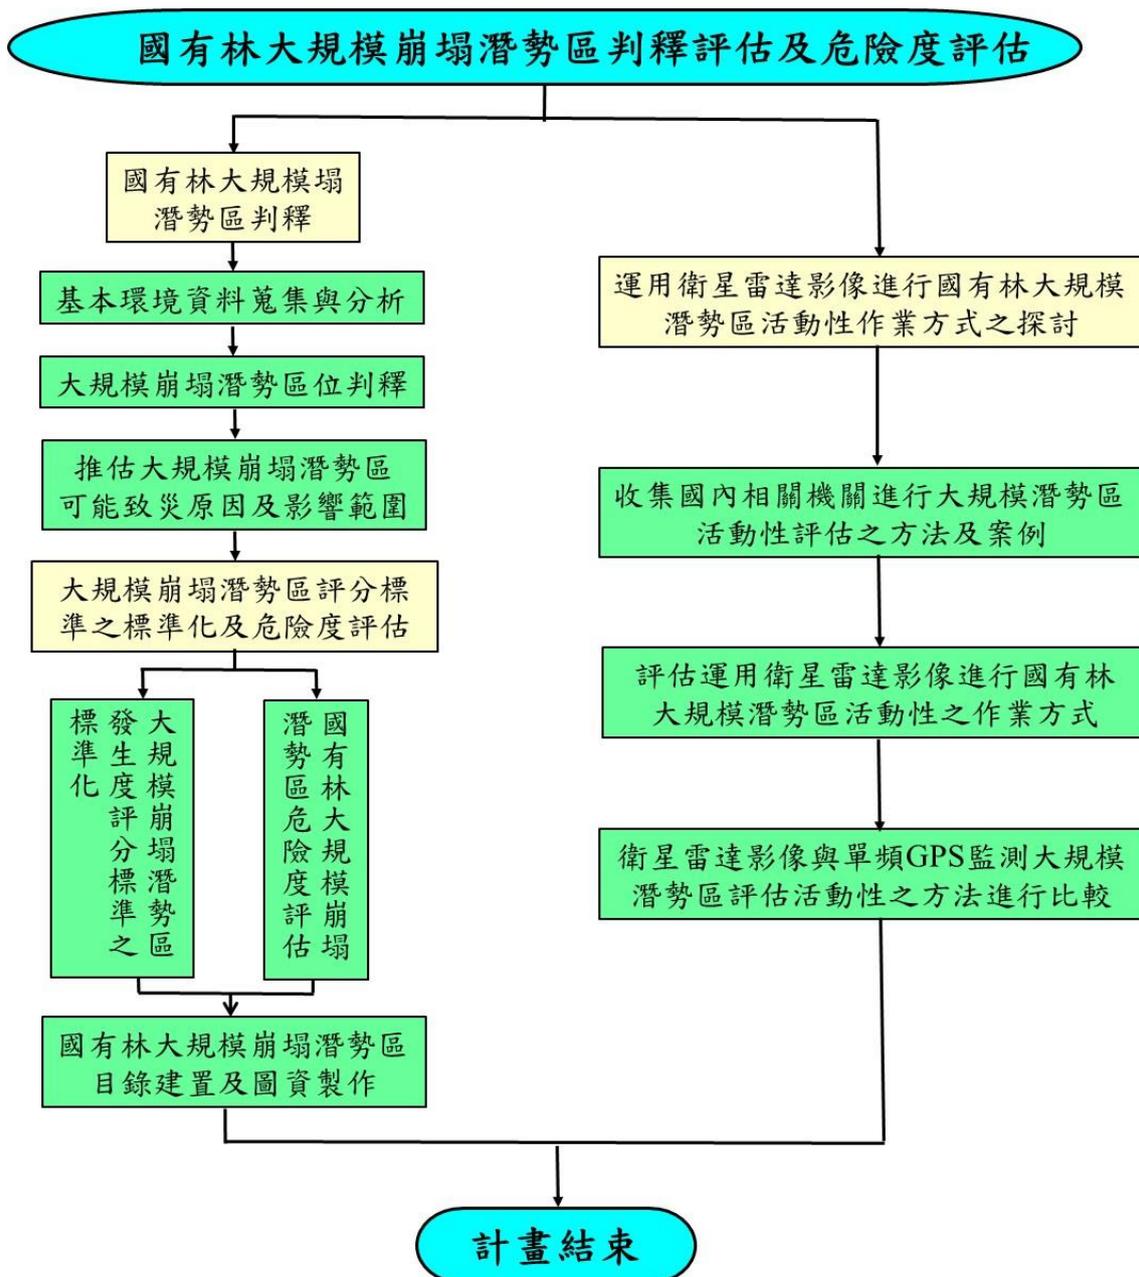
圖 2-1.1、工作執行流程圖

根據本計畫工作內容及目標，訂定工作執行流程如圖 2-1.1，首先進行資料蒐集與判釋方法檢討，確立判釋方法後即進行計畫範圍內大規模崩塌之區位判釋，評估其危險潛勢與影響範圍，後續再針對雷達衛星影像在國有林班地的適用性評估與單頻 GPS 監測方法比較，最後完成計畫工作。

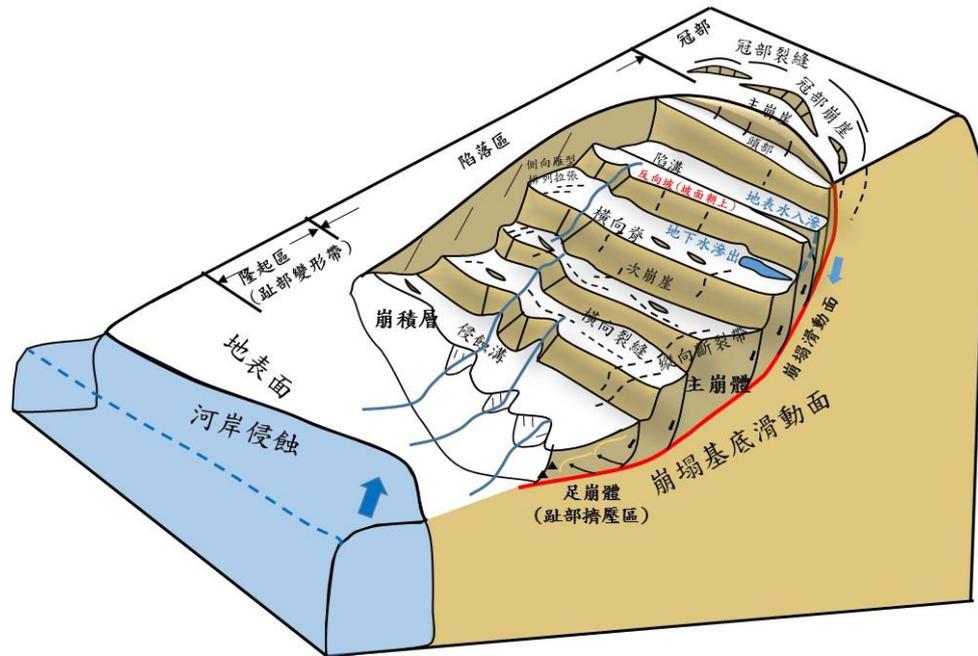
圖 2-2.1、潛在大規模崩塌微地形特徵示意圖(修改自 Varnes, 1978)

在大規模崩塌的發育過程中或崩塌後，地形上常存在一些地形特徵。大規模崩塌大致可以分為冠部、陷落區和隆起區，其主要特徵有主崩崖、次崩崖、冠部崩崖、冠部裂縫，反向坡與陷溝等線性構造如圖 2-2.1 所示(Agliardi et al., 2001; Chigira, 2009; Chigira and Kiho, 1994; Crosta et al., 2013; Pedrazzini et al., 2013; Varnes, 1978; 日本土木研究所，2008)。地形特徵說明如下：

1. 冠部是大規模崩塌發育的頭部，此區為張裂環境。坡面因拉張而發育較大落差者稱為冠部崩崖，較小者為冠部裂縫。
2. 陷落區是大規模崩塌主要材料來源，一般地貌會發育為似碗狀的凹谷地形。內部主要崩塌構造是主崩崖、次崩崖，若滑動體因圓弧滑動，可能造成坡面反轉(坡面朝山脊，形成反向坡地形)。
3. 主崩崖為大規模崩塌主要判釋特徵，為崩塌最主要的滑動面，是高精度數值地形判釋中最重要之線性。
4. 次崩崖是大規模崩塌滑動體內部之崩崖，主要為舊崩崖。若崩塌區內存在許多次崩崖，會使坡面如階梯狀，也就是坡面內部存在許多舊崩塌。
5. 多重山脊地形是指滑動體因旋轉運動，導致坡面反轉使坡向朝山脊，而與正常坡面(朝河谷)之間形成一凹谷。此朝山脊之坡面稱為反向坡(counterslope)，而凹谷稱之為陷溝(trench)。在大規模崩塌內部因常有塊體互相擠壓、拉張的情況，因此在擠壓的區位有垂直壓應力形成的橫向脊，在伸張的區位有垂直張應力形成的橫向裂縫。
6. 隆起區為大規模崩塌趾部變形帶或崩崖堆積區。趾部變形帶的主要應力狀態是壓應力，並呈現隆起狀。隆起區內可見岩盤破碎變形，而崩積層堆積的土石材料則為粒徑分布差異大，多為角礫狀。

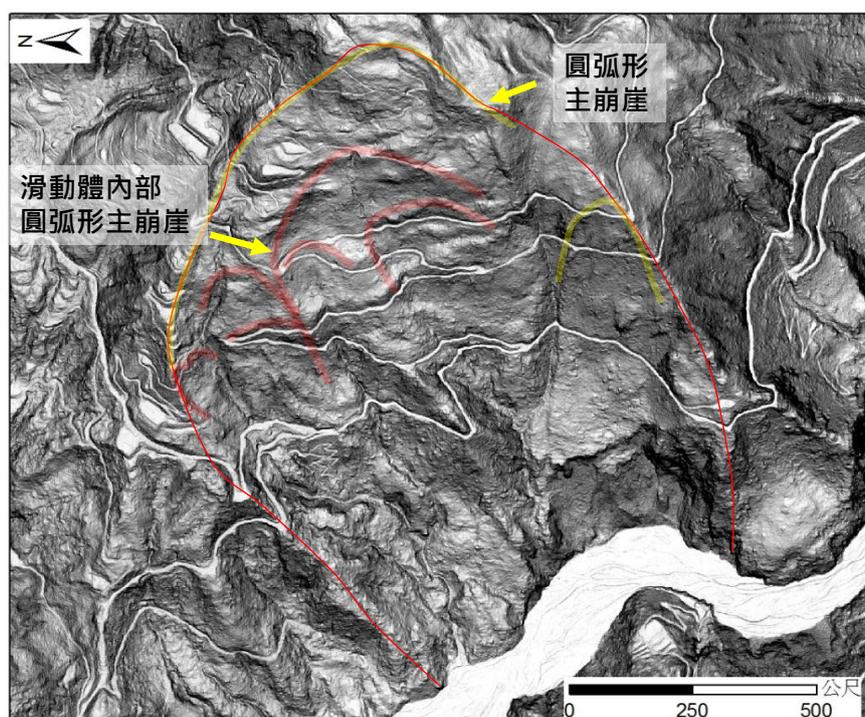
圖 2-2.4、圓弧滑動型之潛在大規模崩塌

此類型易發生於均質岩體材料的地質區位，故具有(1)厚層崩積層(岩屑層)坡面，其地形坡度較緩且稜亂、不規則，並呈現波浪狀(2)因地質構造通過並產生多組主控弱面的坡面，因坡面具多組弱面，使得坡面岩體材料如同均質。因坡面岩體受地質構造切割影響，使得底部岩體破碎，崩塌型態易為深入岩體並產生圓弧型滑動面。因地質構造造成大區域的岩體，整體崩塌範圍易為一弧狀凹槽的集水區。此類型崩塌滑動面受控於底部多組主要弱面，使得岩體材料物理特性如同均質材料，導致坡面破壞型式為圓弧形破壞。主崩崖則因圓弧形崩塌影響，使得外觀常為圓弧狀或半月丘形，如圖 2-2.4 所示。

因多組弱面主控內部滑動體發育，使得坡面岩體材料物理性質如同均質材料，其滑動體內部破壞模式亦為圓弧形破壞為主。因圓弧形破壞導致滑動體內部崩崖外觀亦為弧型或半月丘型。在活動性高的坡面，崩崖常彼此切穿，如圖 3-12 所示。侵蝕溝因下切的岩體材料特性如同均質材料，因此侵蝕溝發育方向受弱面影響程度較不明顯，水系經常彎曲，方向性較不一致。

在影像判釋上，崩塌趾部為堆積區或隆起區不易明確判釋。但在圓弧形破壞因存在多組弱面，岩體強度相較於平面型滑動或楔形滑動型為弱。因此圓弧形破壞發生崩塌的頻率較高，通常坡趾處崩積層較厚。

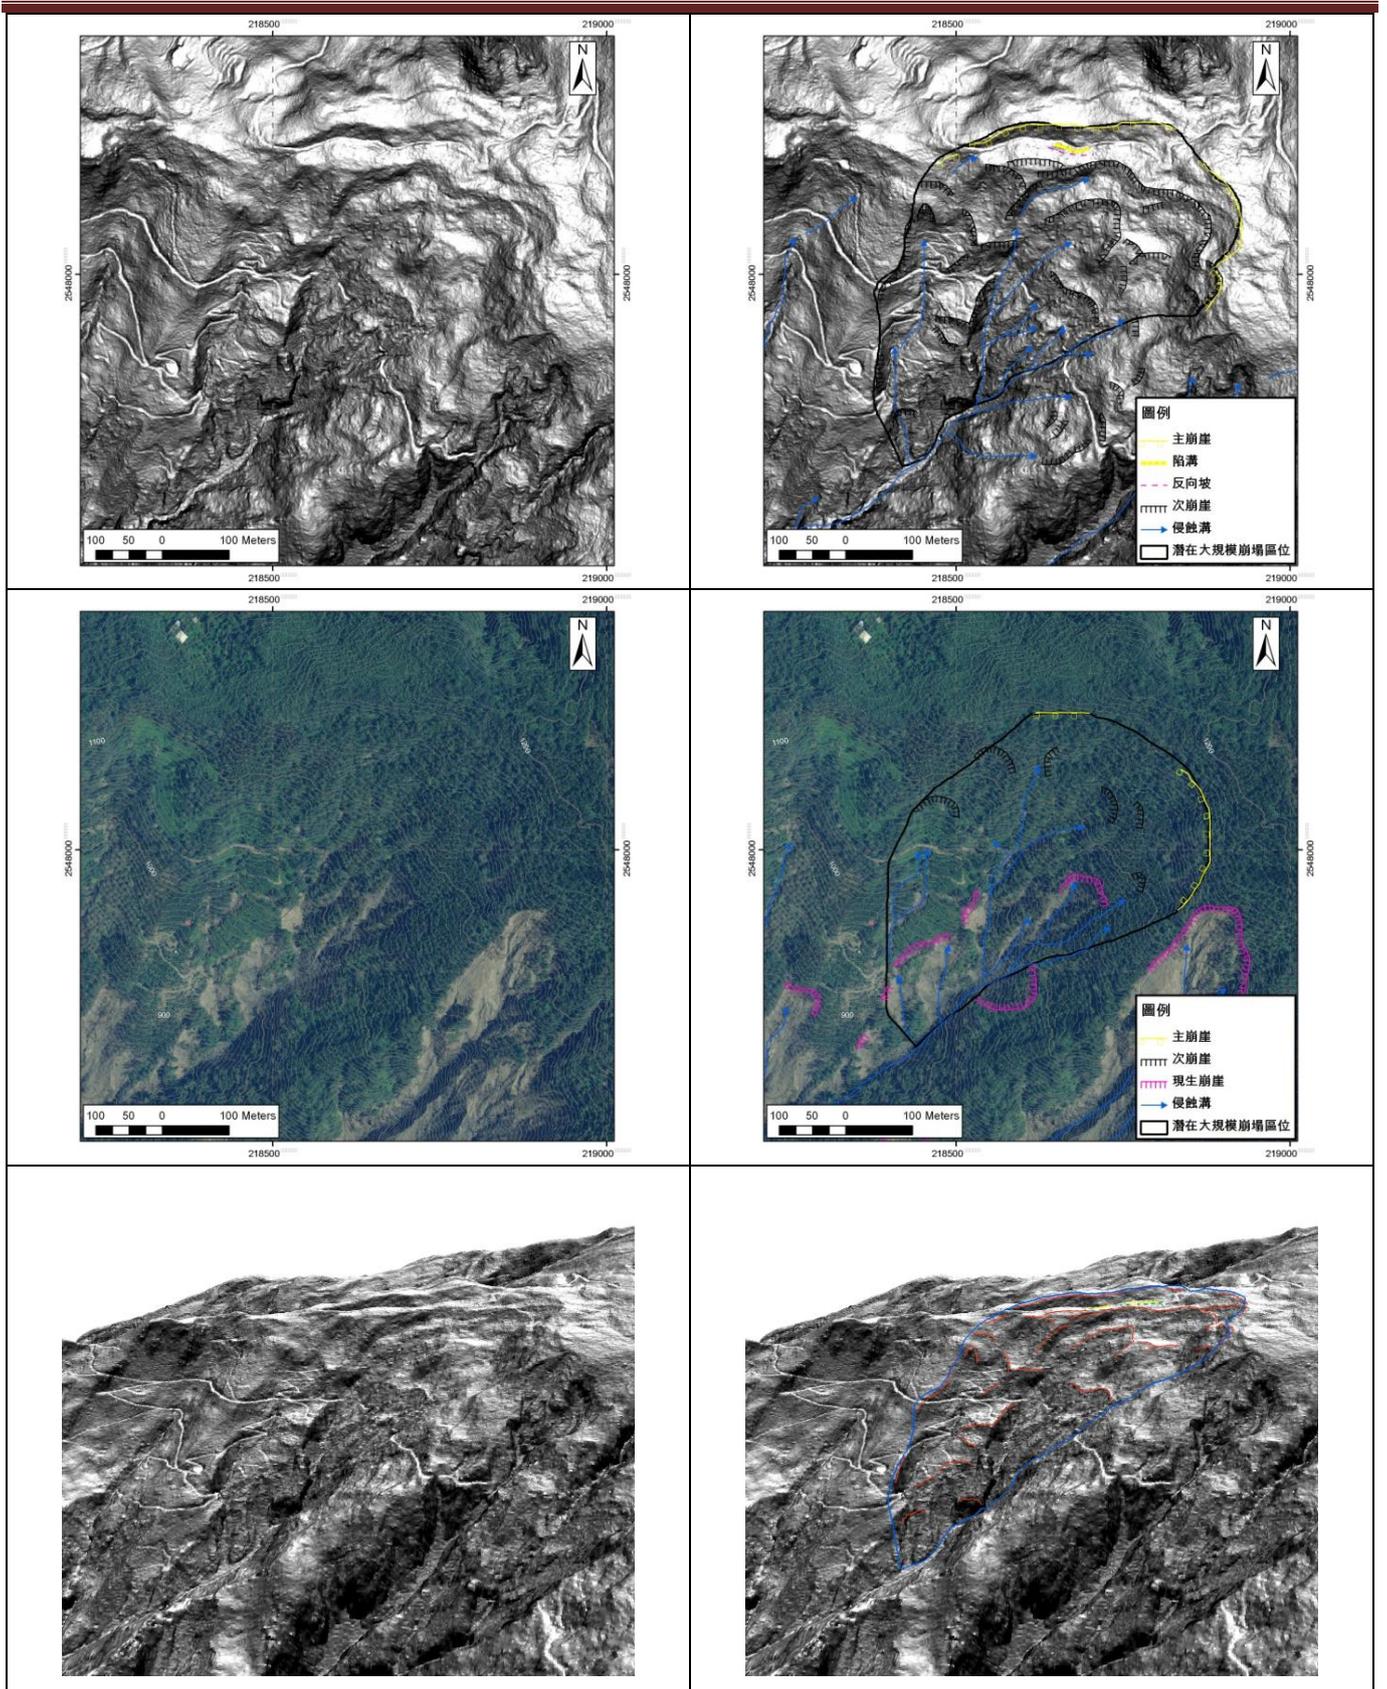
圖 2-2.5、1 米坡度圖、航照影像(拍攝日期: 98 年 8 月 28 日)及 3D 坡度圖立體展示及其判釋成果圖(本團隊成果)

潛在大規模崩塌的判釋主要根據潛移的相關地形特徵，傳統判釋崩塌方法為使用航空照片之立體像對進行判釋(Chigira and Kiho, 1994)，而現今多以光學影像(衛星影像、航空照片)結合數值地形資料(40 米、5 米)進行判釋(魏倫璋等，2012)；本團隊將利用 1 米高精度 LiDAR 資料產製日照陰影圖和坡度圖配合航照等相關資料，針對破壞之地形特徵進行判釋，空載光達同時剝除了植被影響(劉進金、史天元，2009)，對於判釋崩塌更是有利(Chigira et al., 2004; Glenn et al., 2006; Tarolli et al., 2012) (圖 2-2.5)，也更有機會觀察出潛在大規模崩塌之地形特徵。

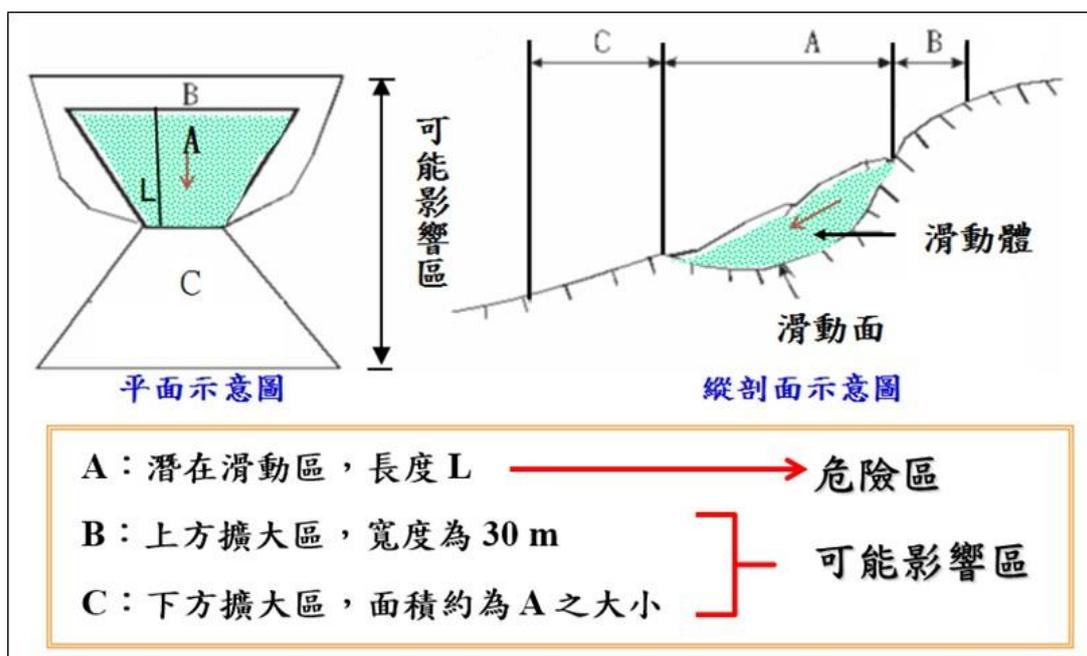
圖 2-2.6、日本全國地滑崖崩對策協議會地滑影響範圍評估

本團隊參考日本全國地滑崖崩對策協議會針對地滑的影響範圍之評估，如圖 2-2.6，其工作方法如以下步驟：

- 1、上方擴大區：將潛在大規模崩塌的範圍(A)邊界向外擴大 30 公尺得到潛在大規模崩塌可能的擴大影響範圍(B)；
- 2、下方擴大區修繪：將潛在大規模崩塌的範圍(A)以鏡像的方式向崩塌地下方或河谷投影，初步得到可能的下方擴大區；依照地形分布修繪下方擴大區得到潛在大規模崩塌下方可能影響範圍(C)，而修繪的準則依照潛在大規模崩塌下方可能影響範圍的長度等於潛在大規模崩塌崩塌坡面長度；
- 3、可能致災與影響範圍：結合上、下方擴大區，潛在大規模崩塌的範圍(A)、潛在大規模崩塌可能的擴大影響範圍(B)與潛在大規模崩塌下方可能影響範圍(C)為潛在大規模崩塌可能的致災與影響範圍。

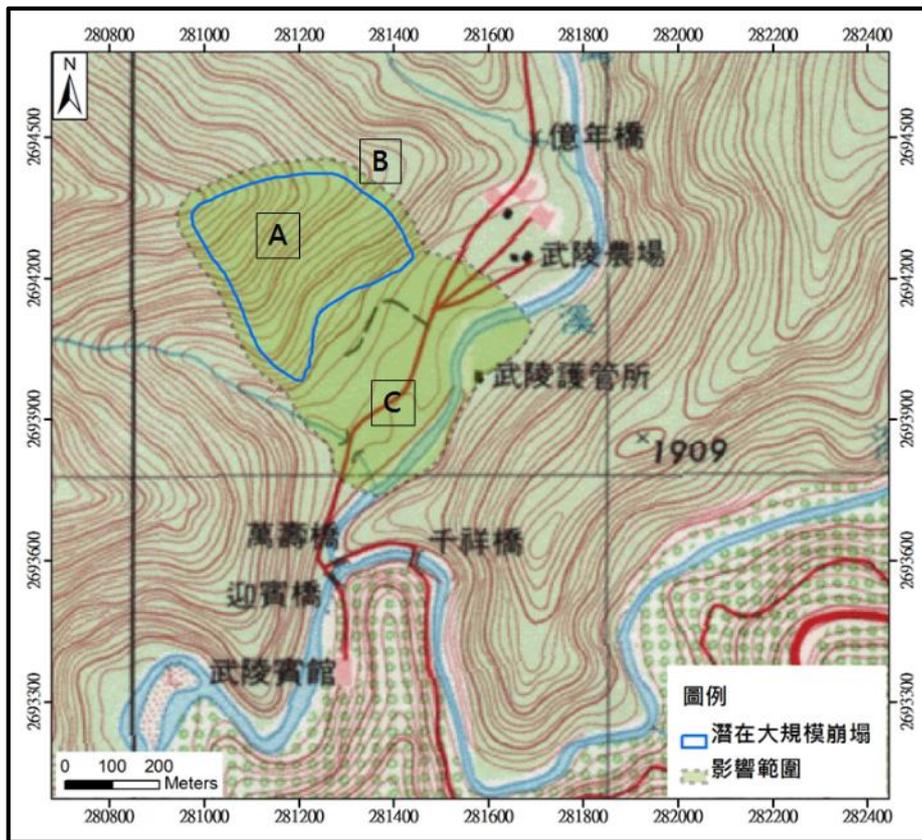
圖 2-2.7、影響範圍圈繪範例-以臺中市-和平區-D132 為例

其圈繪成果範例如圖 2-2.7、圖 2-2.8。根據上述工作方法挑選出範圍內重要保全對象，並考慮崩塌地可能的致災原因，如坡面狀況，依據河岸侵蝕、向源侵蝕、重力滑移、鄰近地質構造線等因素，將以 ArcGIS 軟體記錄於電子檔 shp 中。

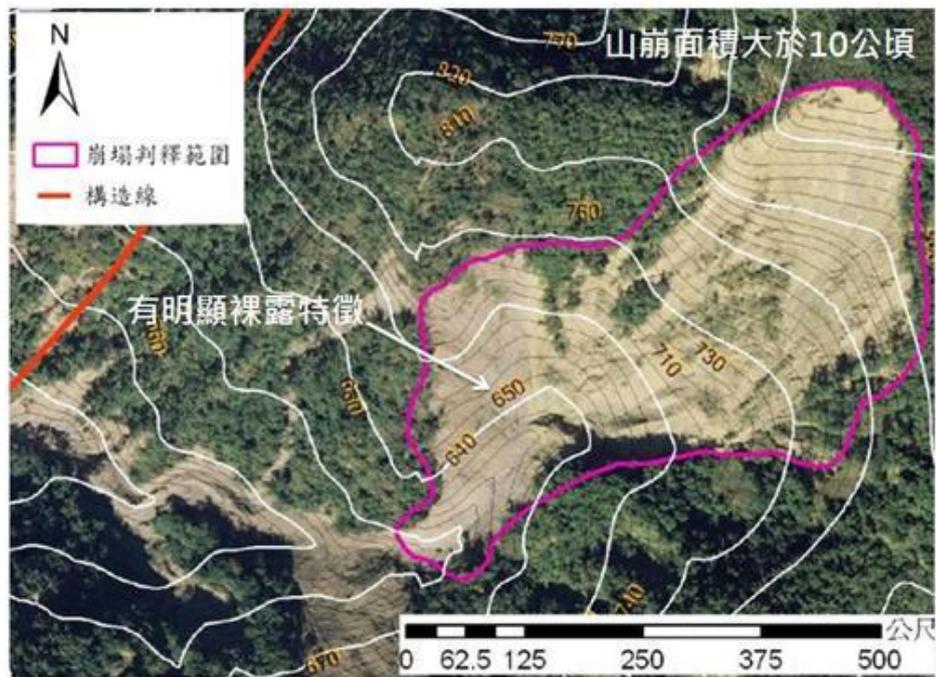
圖 2-3.2、近期發生之大規模崩塌（類型 A）示意圖

對各研究區域內大規模崩塌進行各項因子特性分析並將其因子分級或分類以方便進行計算權重值，已發生的大規模崩塌其前身皆為潛在大規模崩塌，故選用此兩種不同類型的大規模崩塌配合各項崩塌內部因子進行證據權重法計算，“近期發生大規模崩塌(類型 A 大規模崩塌)”是指在近期已經發生的大規模崩塌，圖 2-3.2；近期發生與潛在大規模崩塌(類型 A+C 大規模崩塌)是指在近期發生的大規模崩塌加上潛在大規模崩塌的範圍，本研究選用高屏河流域進行潛在大規模崩塌危險度評估模式的修訂。以下為各因子分級分類說明。

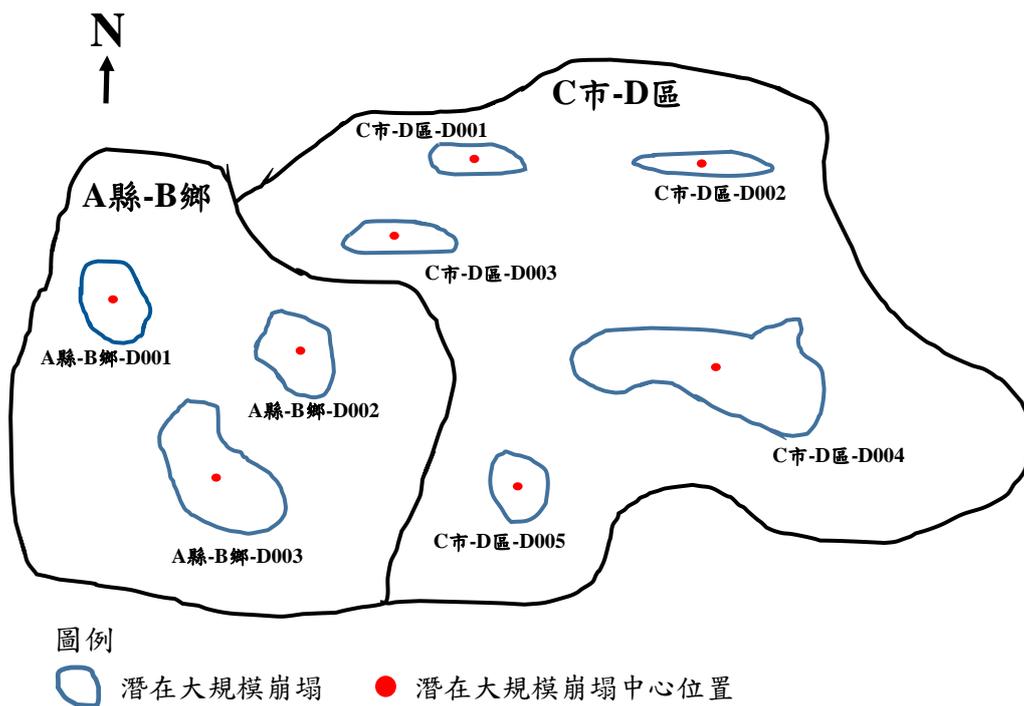
圖 2-3.5、潛在大規模崩塌編號原則示意圖

另外，潛在大規模崩塌編號原則是參考經濟部中央地質調查所公布的地質敏感區編號相關辦法。目前編號方法通則是以中心坐標的行政區為主，其編碼形式如：縣市名-鄉鎮市區名-D001。編號次序是取崩塌中心坐標，先由西往東，再由北往南依序編號，編號次序方法如圖 2-3.5 所示。

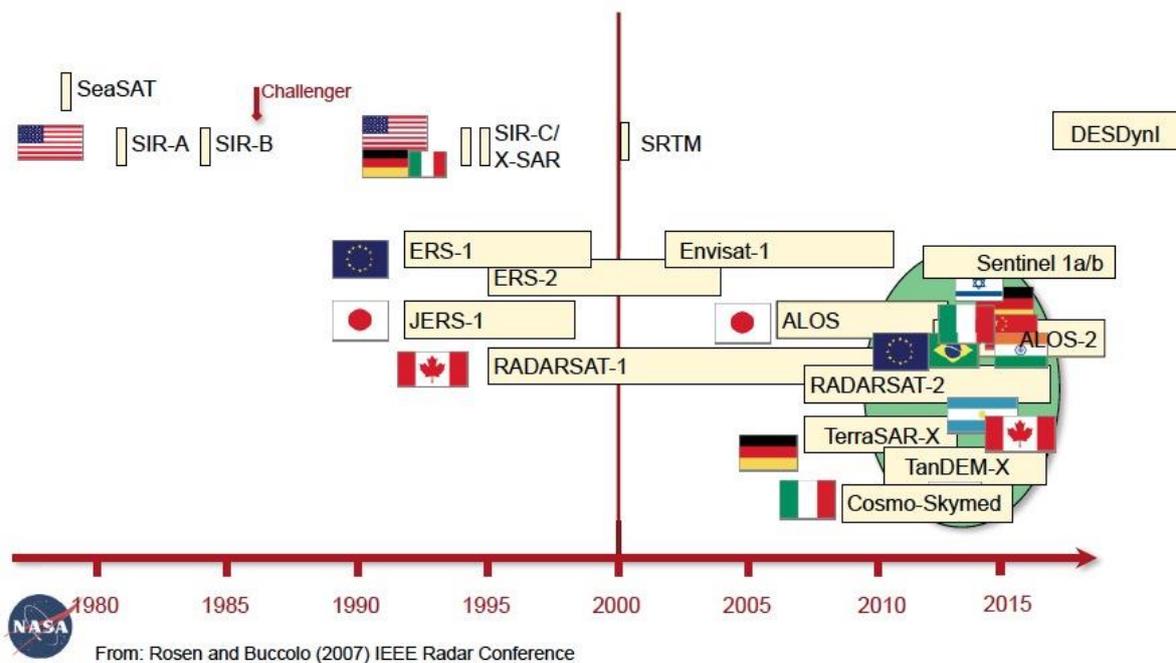
圖 2-4.1 衛星雷達發展簡介與時程圖(Rosen and Buccolo, 2007)

1980 年代以來，世界各國發射各種類之衛星雷達(圖 2-4.1)。在眾多衛星雷達種類當中，了解及評估各種衛星應用於臺灣國有林班地的適用性，為重要的工作項目。透過衛星雷達廣域性大規模崩塌潛勢區位之活動性評估，可快速獲取大規模崩塌潛勢區位之年平均變形速率。

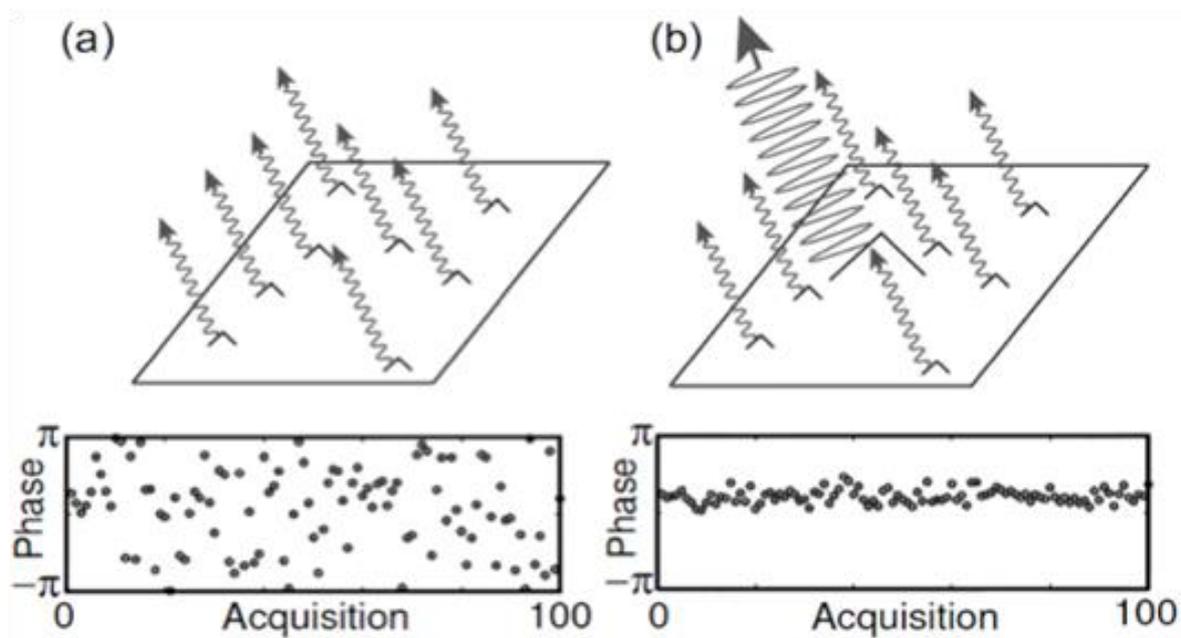
圖 2-4.3、永久射散體差分干涉技術原理示意圖(Hooper et al., 2007)

Ferretti 等人在 2001 年所提出的雷達影像處理方法。PS-InSAR 技術依據不同時間序列的 SAR 影像中，尋找高相關性且長時間穩定的散射(Persistent Scatterer, 簡稱 PS)點(圖 2-4.3)，這些點提供良好相位資訊，能克服 SAR 衛星資料受到時間和空間的影響，提高 PS-InSAR 的計算精度獲得較為可靠的相位資訊。近年來，近年來，廣泛地運用在地震變形、地層下陷以及長時間緩慢運動之地表形變的監測。

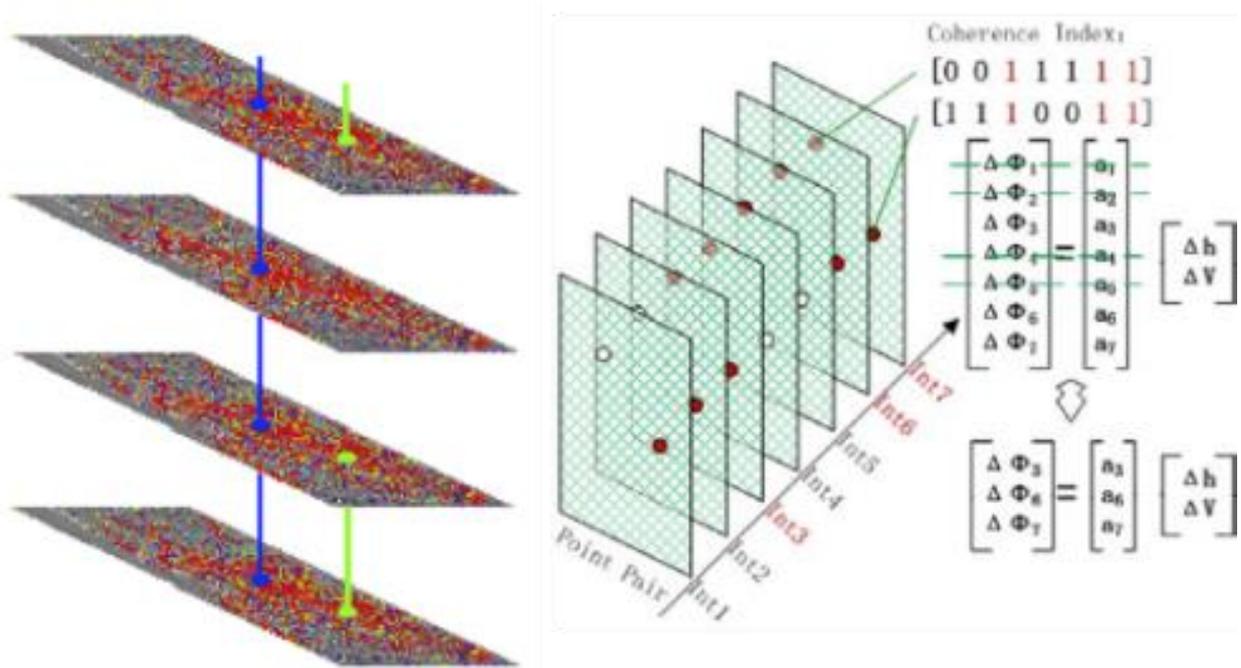
圖 2-4.4、時域相關點雷達干涉法示意圖(a)不同相位解算(b)計算位移量

相位解算的過程中估算對應的影響量(Zhang et al., 2013)。

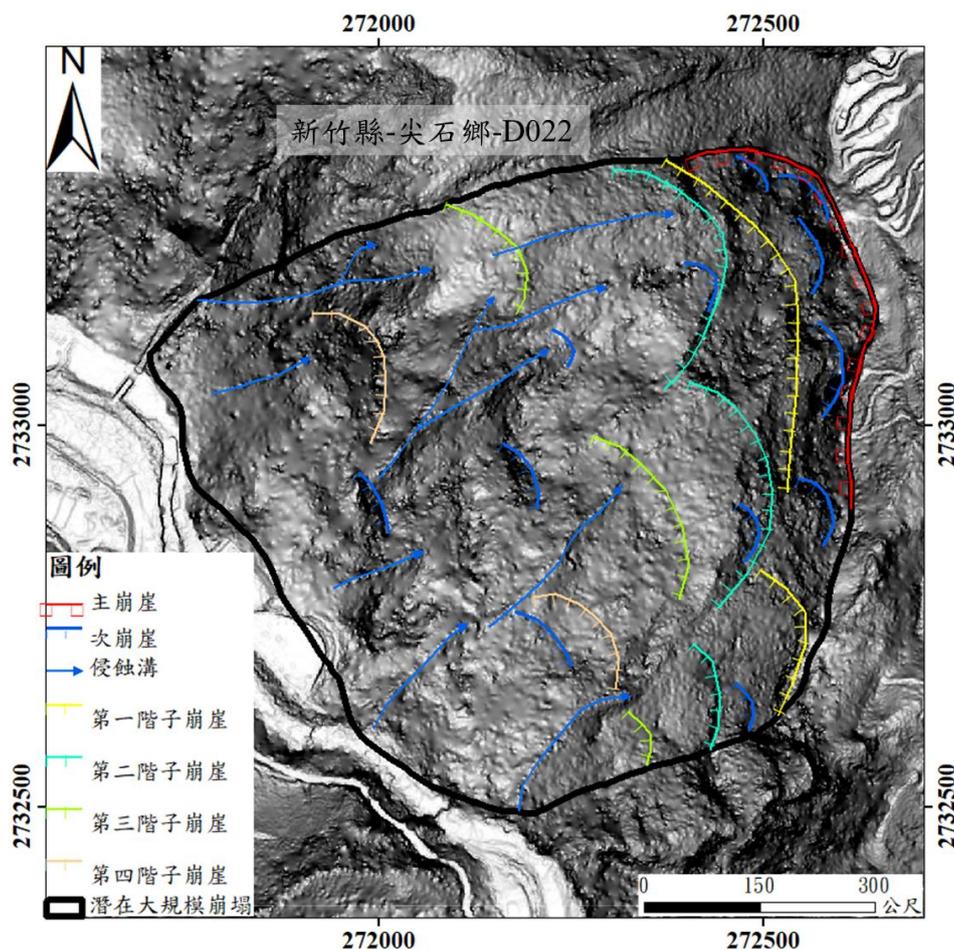
圖 3-3.1、潛在大規模崩塌編號新竹縣-尖石鄉-D022 高精度數值地形判釋成果圖

新竹縣-尖石鄉-D022 其地理位置位於新竹縣尖石鄉樟樹園地區的嘉興國小的東側坡面，潛在崩塌面積 58.4 公頃(圖 3-3.1，圖 3-3.2)。將潛在大規模崩塌範圍(A)往外擴 30 公尺是為崩塌地可能擴大的影響範圍(B)，崩塌地下方影響範圍以崩塌地鏡像方式進行劃設，其長度約為崩塌地坡長(C)。將三項合併後即為新竹縣-尖石鄉-D022 之可能影響範圍(圖 3-3.3)。將門牌系統、避難處所、電塔、主要道路等圖層套疊影響範圍分析，結果顯示新竹縣-尖石鄉-D022 可能影響之住戶約為 57 戶，住戶保全分數為 36 分，可能影響範圍內有鄉道竹 60 線通過，道路保全分數為 1 分，故保全重要性評分 37 分，保全重要性為高。發生度評分為 11 分，發生度等級為低。危險等級評分為 6 分。新竹縣-尖石鄉-D022 所處地層為石底層及北寮層，其坡趾處局部受到那羅溪侵蝕作用，可能的致災方式為坡腳侵蝕使其失去坡腳支撐加上長期重力變形而崩塌。

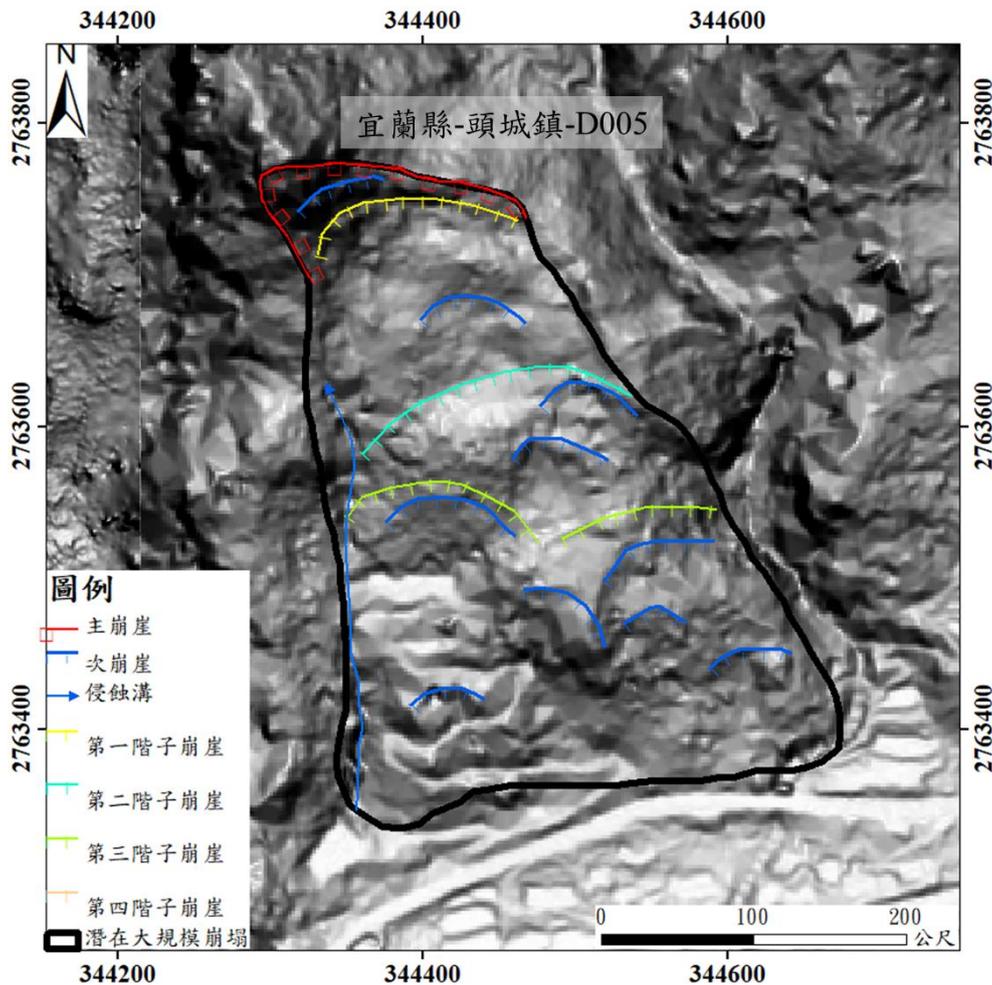
圖 3-3.7、潛在大規模崩塌編號宜蘭縣-頭城鎮-D005 高精度數值地形判釋成果圖

宜蘭縣-頭城鎮-D005 其地理位置位於宜蘭縣頭城鎮石城里桶盤堀地區的北側坡面，潛在崩塌面積 10.0 公頃(圖 3-3.7, 圖 3-3.8)。將潛在大規模崩塌範圍(A)往外擴 30 公尺是為崩塌地可能擴大的影響範圍(B)，崩塌地下方影響範圍以崩塌地鏡像方式進行劃設至海岸線為止(C)。將三項合併後即為宜蘭縣-頭城鎮-D005 之可能影響範圍(圖 3-3.9)。將門牌系統、避難處所、電塔、主要道路等圖層套疊影響範圍分析，結果顯示宜蘭縣-頭城鎮-D005 可能影響之住戶約為 24 戶，住戶保全分數為 25 分，可能影響範圍內有鐵路及臺 2 線通過，交通保全分數為 4 分，故保全重要性評分 29 分，保全重要性為中。發生度分數為 13 分，發生度等級為中。危險等級評分為 5 分。宜蘭縣-頭城鎮-D005 所處地層為大桶山層，可能的致災方式為坡腳侵蝕使其失去坡腳支撐加上長期重力變形而崩塌。

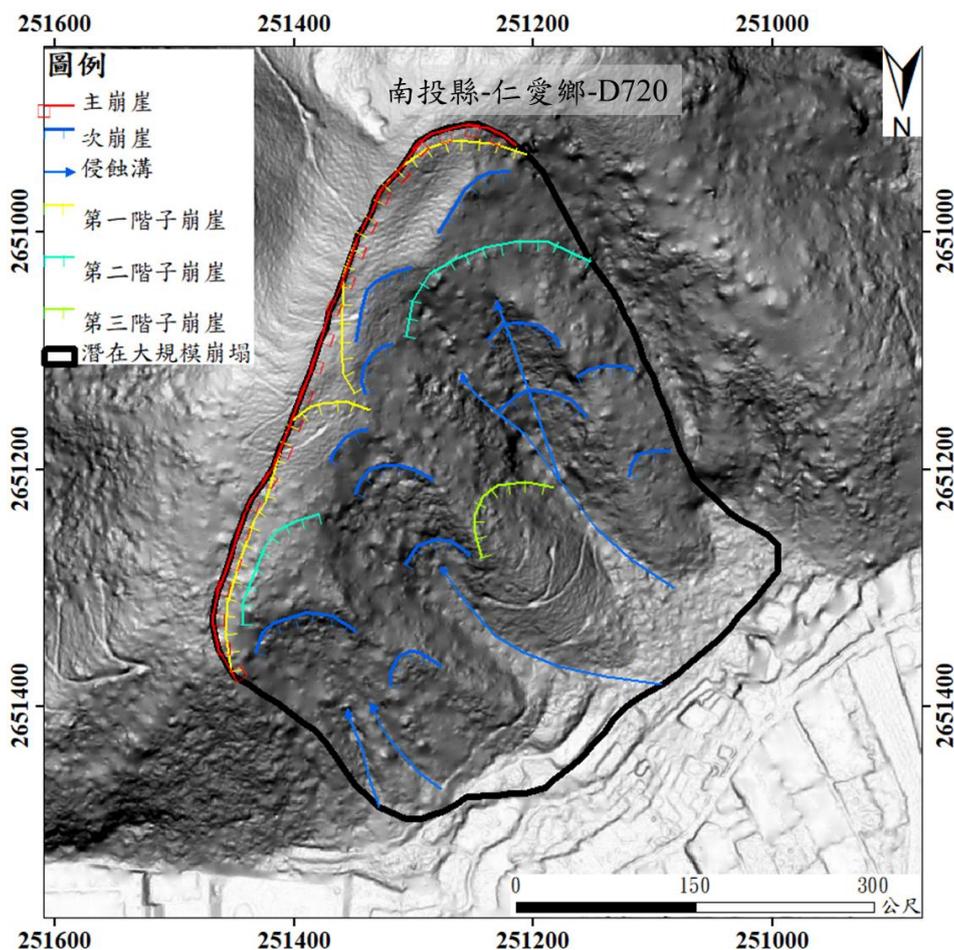
圖 3-3.10、潛在大規模崩塌編號南投縣-仁愛鄉-D720 高精度數值地形判釋成果圖

南投縣-仁愛鄉-D720 其地理位置位於南投縣仁愛鄉壠溪山的北側坡面，潛在崩塌面積為 16.4 公頃(圖 3-3.10，圖 3-3.11)。將潛在大規模崩塌範圍(A)往外擴 30 公尺是為崩塌地可能擴大的影響範圍(B)，崩塌地下方影響範圍以崩塌地鏡像方式進行劃設，其鏡像範圍為(C)。將三項合併後即為南投縣-仁愛鄉-D720 之可能影響範圍(圖 3-3.12)。將門牌系統、避難處所、電塔、主要道路等圖層套疊影響範圍分析，結果顯示南投縣-仁愛鄉-D720 會直接影響緊鄰崩塌地下方住戶約 29 戶及 1 處避難處所，住戶保全分數及設施保全分數分別為 25 分及 16 分，影響範圍內有一般道路通過，道路保全分數為 1 分，故保全重要性評分為 42 分，保全重要性皆為高。發生度分數為 10 分，發生度等級為低。危險等級評分為 6 分。南投縣-仁愛鄉-D720 所處地層為達見砂岩，可能的致災方式為豪雨降低坡面穩定度從而崩塌或長期重力變形而垮塌。

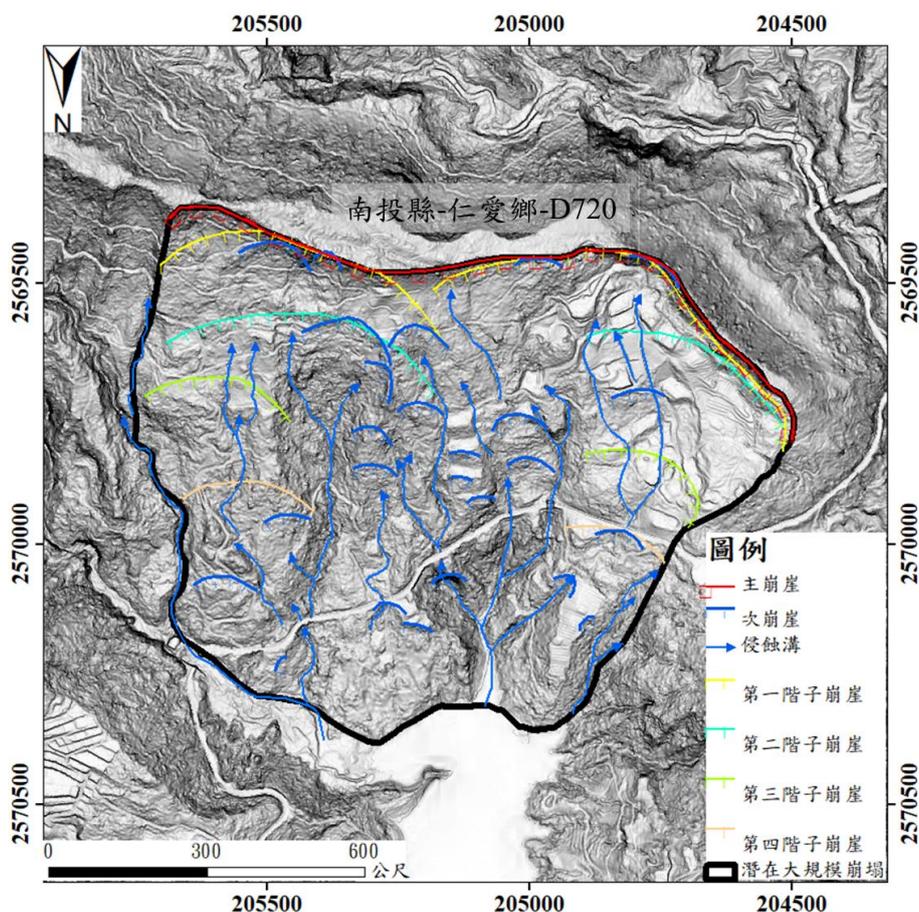
圖 3-3.13、潛在大規模崩塌編號嘉義縣-大埔鄉-D037 高精度數值地形判釋成果圖

嘉義縣-大埔鄉-D037 其地理位置位於嘉義縣大埔鄉曾文水庫南側，潛在崩塌面積為 89.6 公頃(圖 3-3.13，圖 3-3.14)。將潛在大規模崩塌範圍(A)往外擴 30 公尺是為崩塌地可能擴大的影響範圍(B)，崩塌地下方影響範圍以崩塌地鏡像方式進行劃設，其鏡像範圍為(C)。將三項合併後即為嘉義縣-大埔鄉-D037 潛在大規模崩塌之可能影響範圍(圖 3-3.15)。將門牌系統、避難處所、電塔、主要道路等圖層套疊影響範圍分析，結果嘉義縣-大埔鄉-D037 可能會影響住戶約 12 戶及曾文水庫蓄水區，住戶保全分數及水庫保全分數皆為 16 分，臺 3 線經過潛在大規模崩塌範圍內，道路保全分數為 4 分，故嘉義縣-大埔鄉-D037 保全重要性評分為 36 分，保全重要性為高。發生度分數為 13 分，發生度等級為中。危險等級評分為 8 分。嘉義縣-大埔鄉-D037 所處地層為北寮頁岩可能的致災方式為邊坡坡腳受到水庫蓄水的影響，造成其坡腳的孔隙水壓增加支撐力降低，使其失去坡腳支撐加上長期重力變形而崩塌。

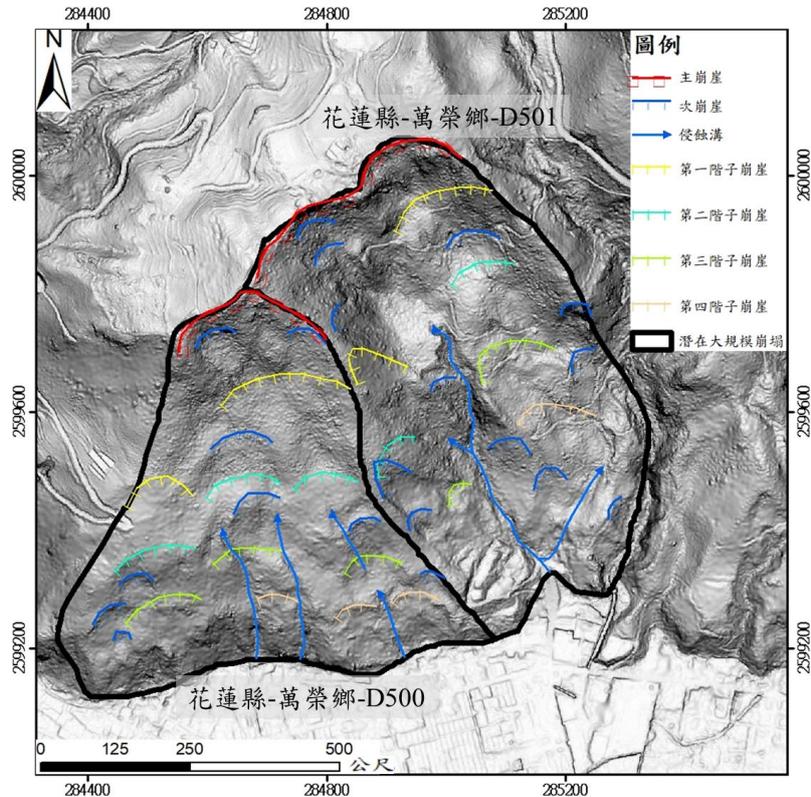
圖 3-3.16、潛在大規模崩塌編號花蓮縣-萬榮鄉-D500 與花蓮縣-萬榮鄉-D501 高精度數值地形判釋成果圖

花蓮縣-萬榮鄉-D500 與花蓮縣-萬榮鄉-D501 其地理位置位於花蓮縣萬榮鄉紅葉村北側，潛在崩塌面積分別為 21.4 及 31.8 公頃(圖 3-3.16，圖 3-3.17)。將潛在大規模崩塌範圍(A)往外擴 30 公尺是為崩塌地可能擴大的影響範圍(B)，因崩塌地緊鄰縱谷平原，崩塌地下方影響範圍以崩塌地鏡像方式進行劃設，其鏡像範圍為(C)。將三項合併後即為花蓮縣-萬榮鄉-D500 與花蓮縣-萬榮鄉-D501 之可能影響範圍(圖 3-3.18)。將門牌系統、避難處所、電塔、主要道路等圖層套疊影響範圍分析，結果顯示花蓮縣-萬榮鄉-D500 與花蓮縣-萬榮鄉-D501 因地形因素，會直接影響緊鄰崩塌地下方住戶分別約 111 及 207 戶及 3 處避難處所，影響範圍內有一般道路通過，故保全重要性評分皆為 53 分，保全重要性皆為高。發生度分數分別為 10 及 8 分，發生度等級皆為低。危險等級評分皆為 6 分。花蓮縣-萬榮鄉-D500 與花蓮縣-萬榮鄉-D501 所處地層為玉里層，可能的致災方式為長期重力變形而垮塌。

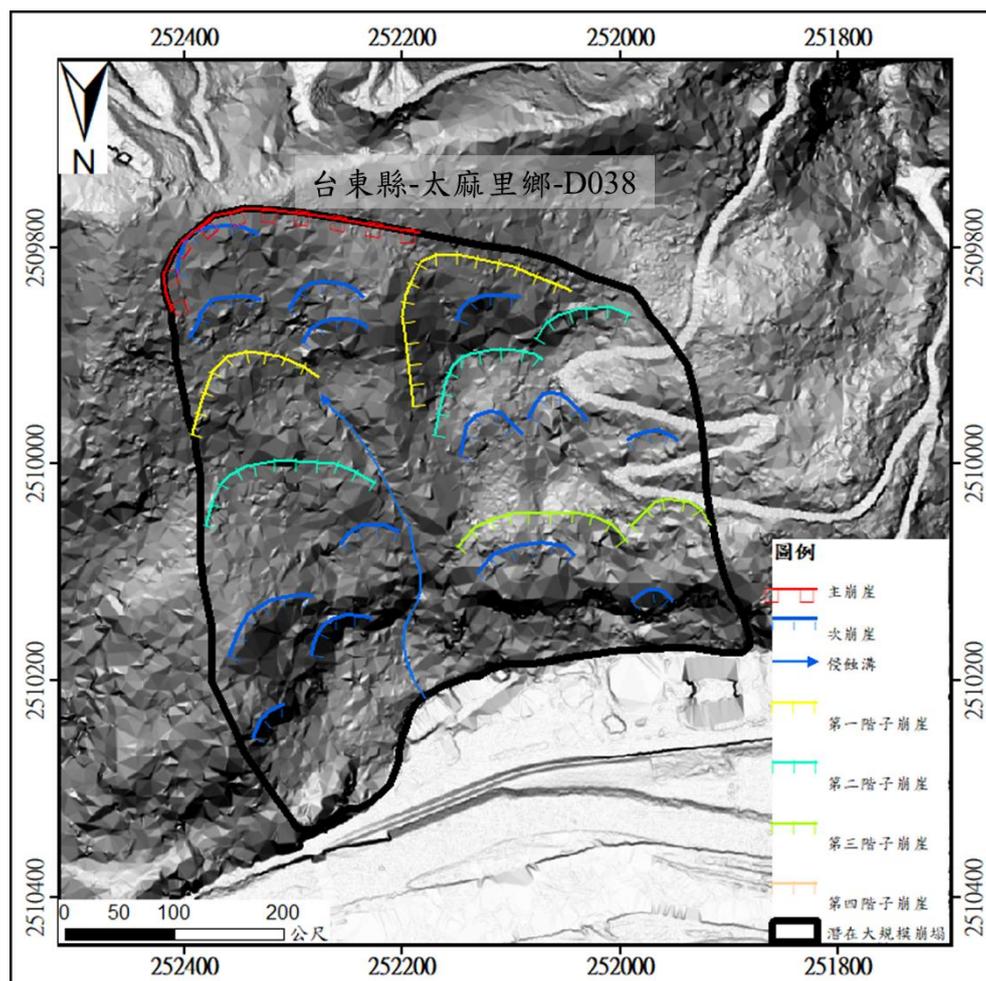
圖 3-3.22、潛在大規模崩塌編號臺東縣-太麻里鄉-D038 高精度數值地形判釋成果圖

臺東縣-太麻里鄉-D038 其地理位置位於臺東縣知本溫泉地區縣道 194 的南側坡面，潛在崩塌面積分別為 20.2 公頃(圖 3-3.22，圖 3-3.23)。將潛在大規模崩塌範圍(A)往外擴 30 公尺是為崩塌地可能擴大的影響範圍(B)，崩塌地下方為知本溪河床，影響範圍以崩塌地鏡像方式進行劃設，其長度約為崩塌地坡長(C)。將三項合併後即為臺東縣-太麻里鄉-D038 之可能影響範圍(圖 3-3.24)。將門牌系統、避難處所、電塔、主要道路等圖層套疊影響範圍分析，結果臺東縣-太麻里鄉-D038 因緊鄰知本溪河岸，會直接影響下方保全 61 戶，縣道 194 號。故保全重要性評分是 37 分，保全重要性為高。發生度分數為 12 分，發生度等級為低。危險等級評分為 6 分。臺東縣-太麻里鄉-D038 可能的致災方式為豪雨降低坡面穩定度從而崩塌或長期重力變形而垮塌。

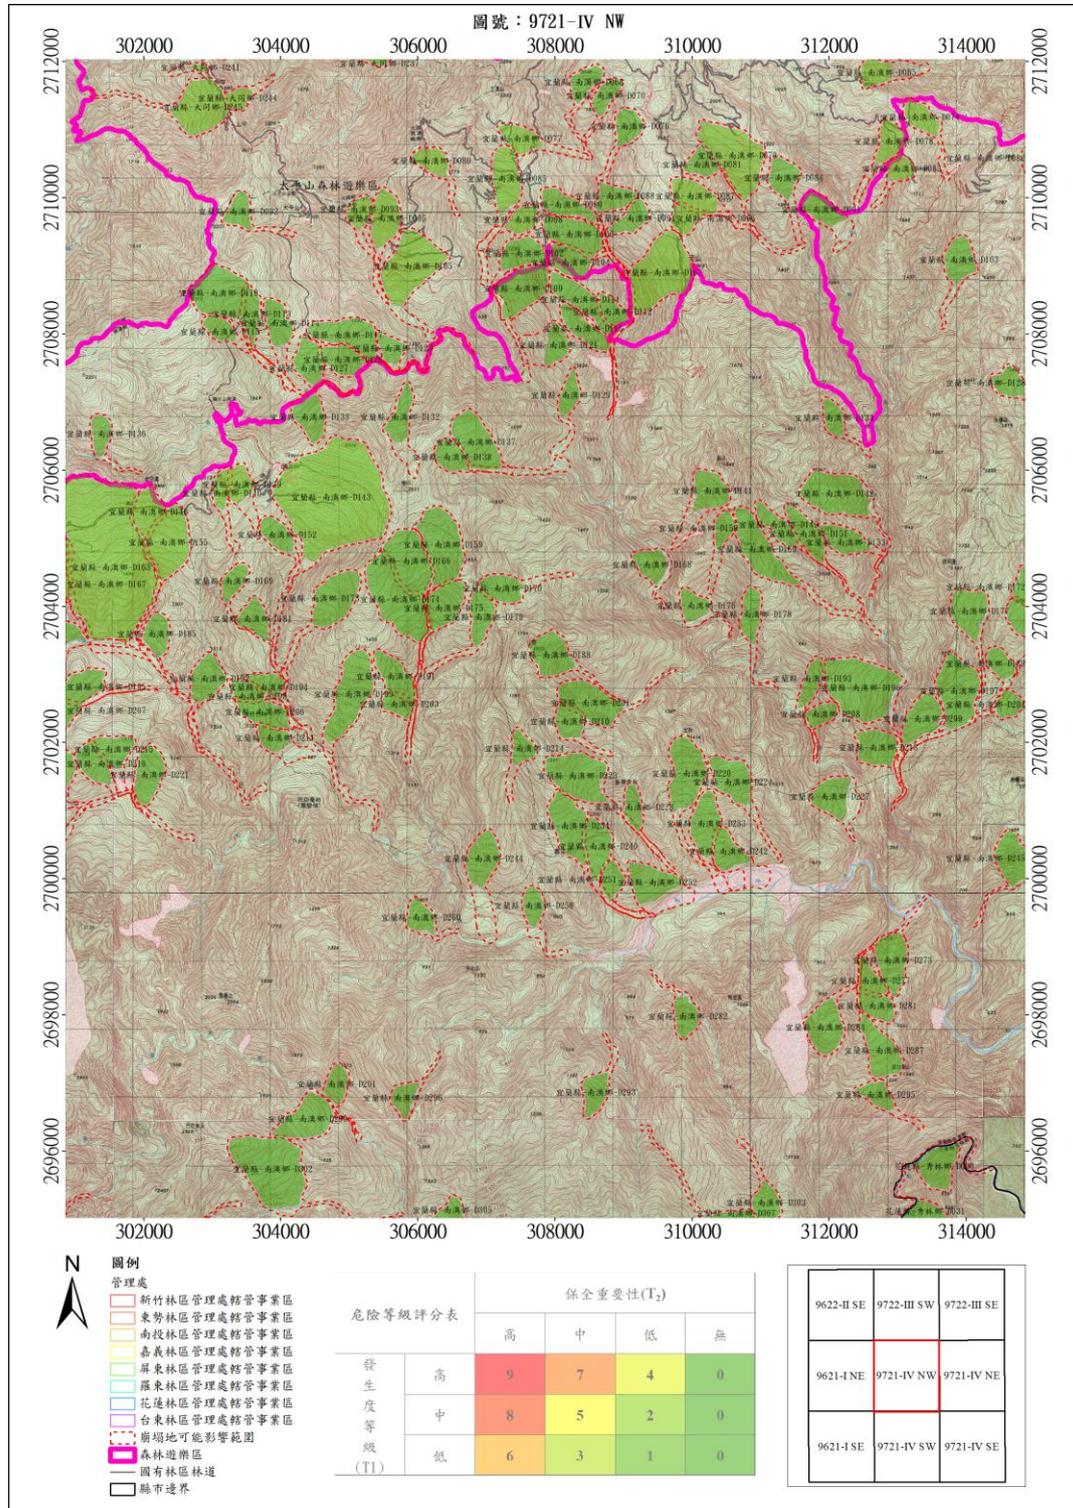
圖 3-4.1、國有林大規模崩塌目錄及圖資

國有林大規模崩塌目錄及圖資建置，包含編號、發生位置、潛在崩塌面積、崩塌性質、可能影響範圍、地質與危險度等。範例見圖 3-4.1，以圖幅編號 9721-IV NW 為例。

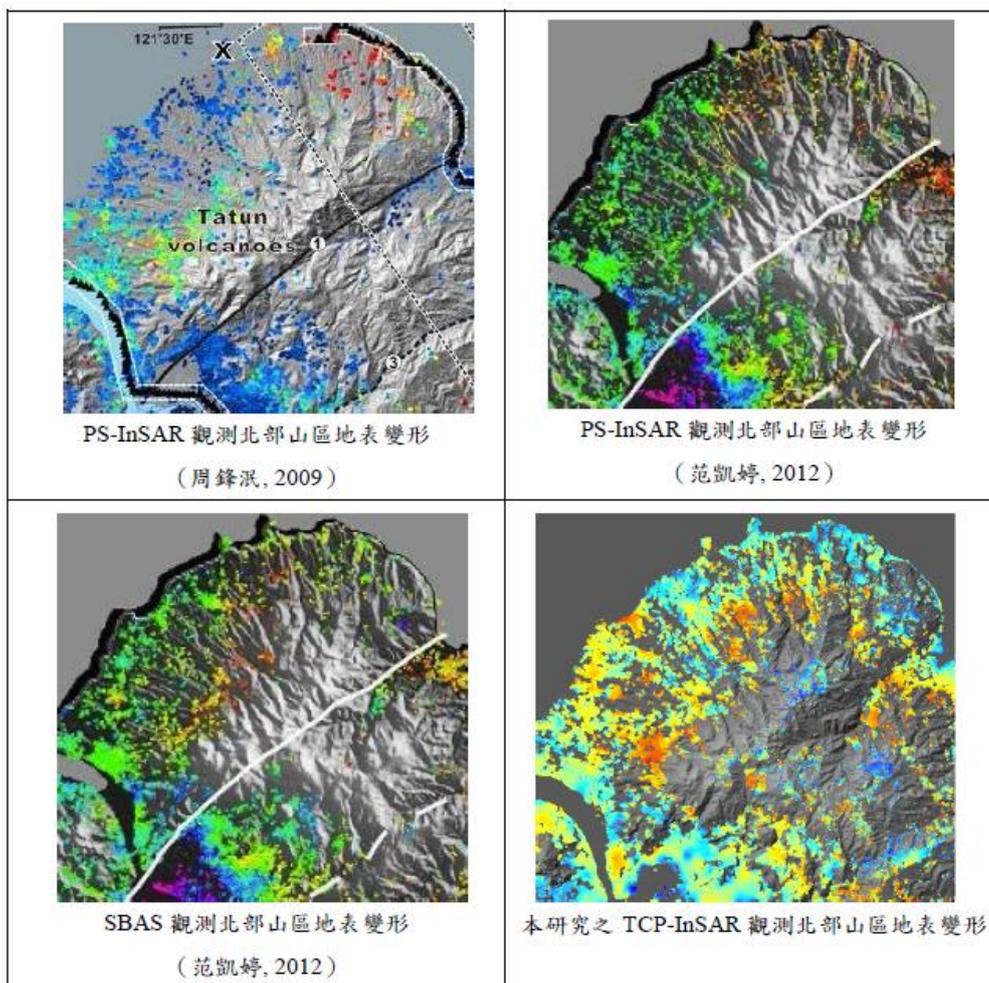
圖 4-1.1、臺灣北部地區不同衛星雷達干涉技術之成果比較圖。

TCP-InSAR 技術是利用對 TCP 點的相位差向量進行最小二乘法解算，通過殘差的大小來挑選較佳的地面反射點，取代容易產生錯誤或失敗的相位解算步驟。比較前人研究在此地區的結果，TCP-InSAR 產置的地表資訊明顯優於其他方法論，在抬升及沉降的地區也大約一致，表示精準度亦有其可信度。以臺灣北部大屯火山地區運用 ALOS/PALSAR 影像，衛星拍攝期間為 2007 至 2011 年與前人研究進行比較(圖 4-1.1)。在相同衛星、地區與時間區段，可以發現利用 TCP-InSAR 方法的分析分析結果優於過去幾種成見之技術分析。

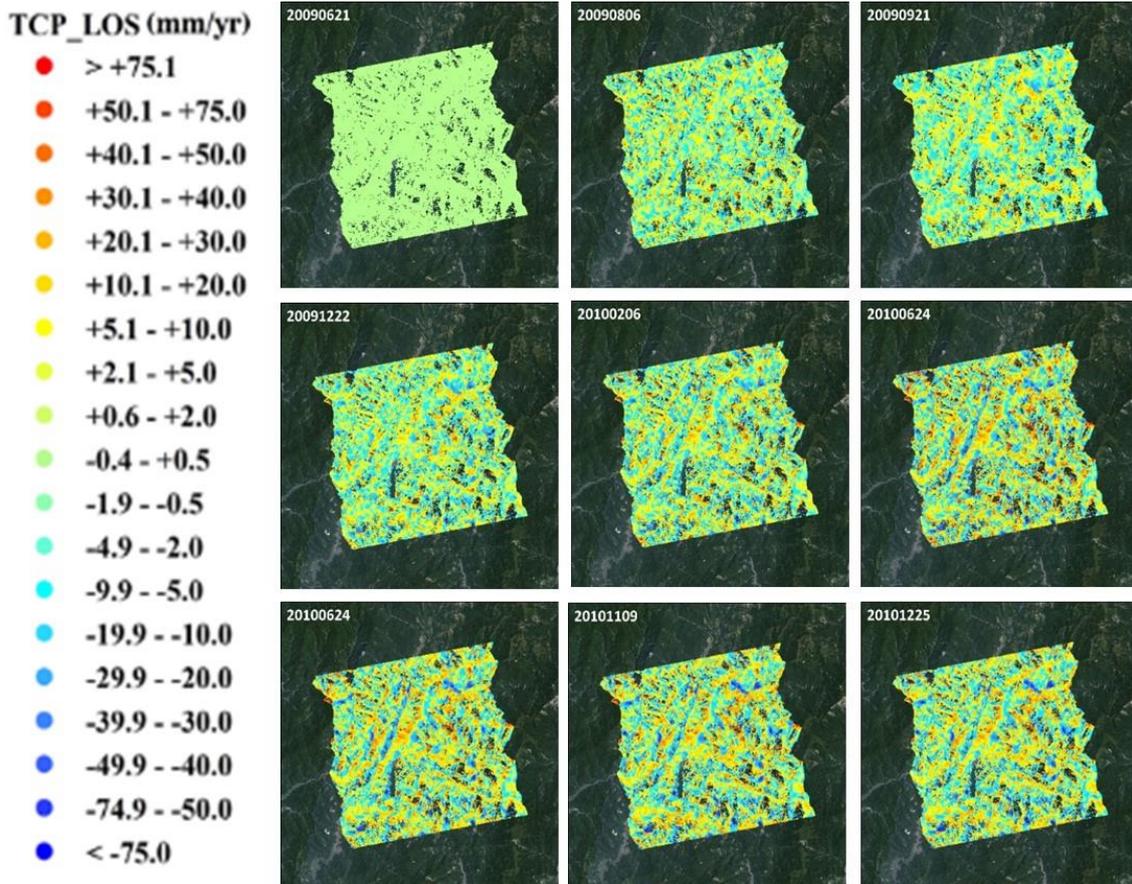
圖 4-1.3、南投清境廬山地區位移成果圖。

雷達衛星影像運用在臺灣邊坡活動性評估已有相當豐富之成果。以南投清境廬山地區為例(圖 4-1.2)。利用 ALOS/PALSAR 影像(2009 年 6 月到 2010 年 12 月)，以 TCP-InSAR 進行影像處理分析，其匹配點達 $1300\text{TCP}/\text{km}^2$ ，其活動速率如圖 4-1.3、圖 4-1.4。觀測資料的顏色越藍離衛星越遠表示沉降，顏色越紅則相反。另外，衛星的雷達回波的方向，在降軌時不利於朝東的坡向，升軌時不利於朝西的坡向，且超過觀測角度的背向坡會因遮蔽效應而沒有觀測資料。

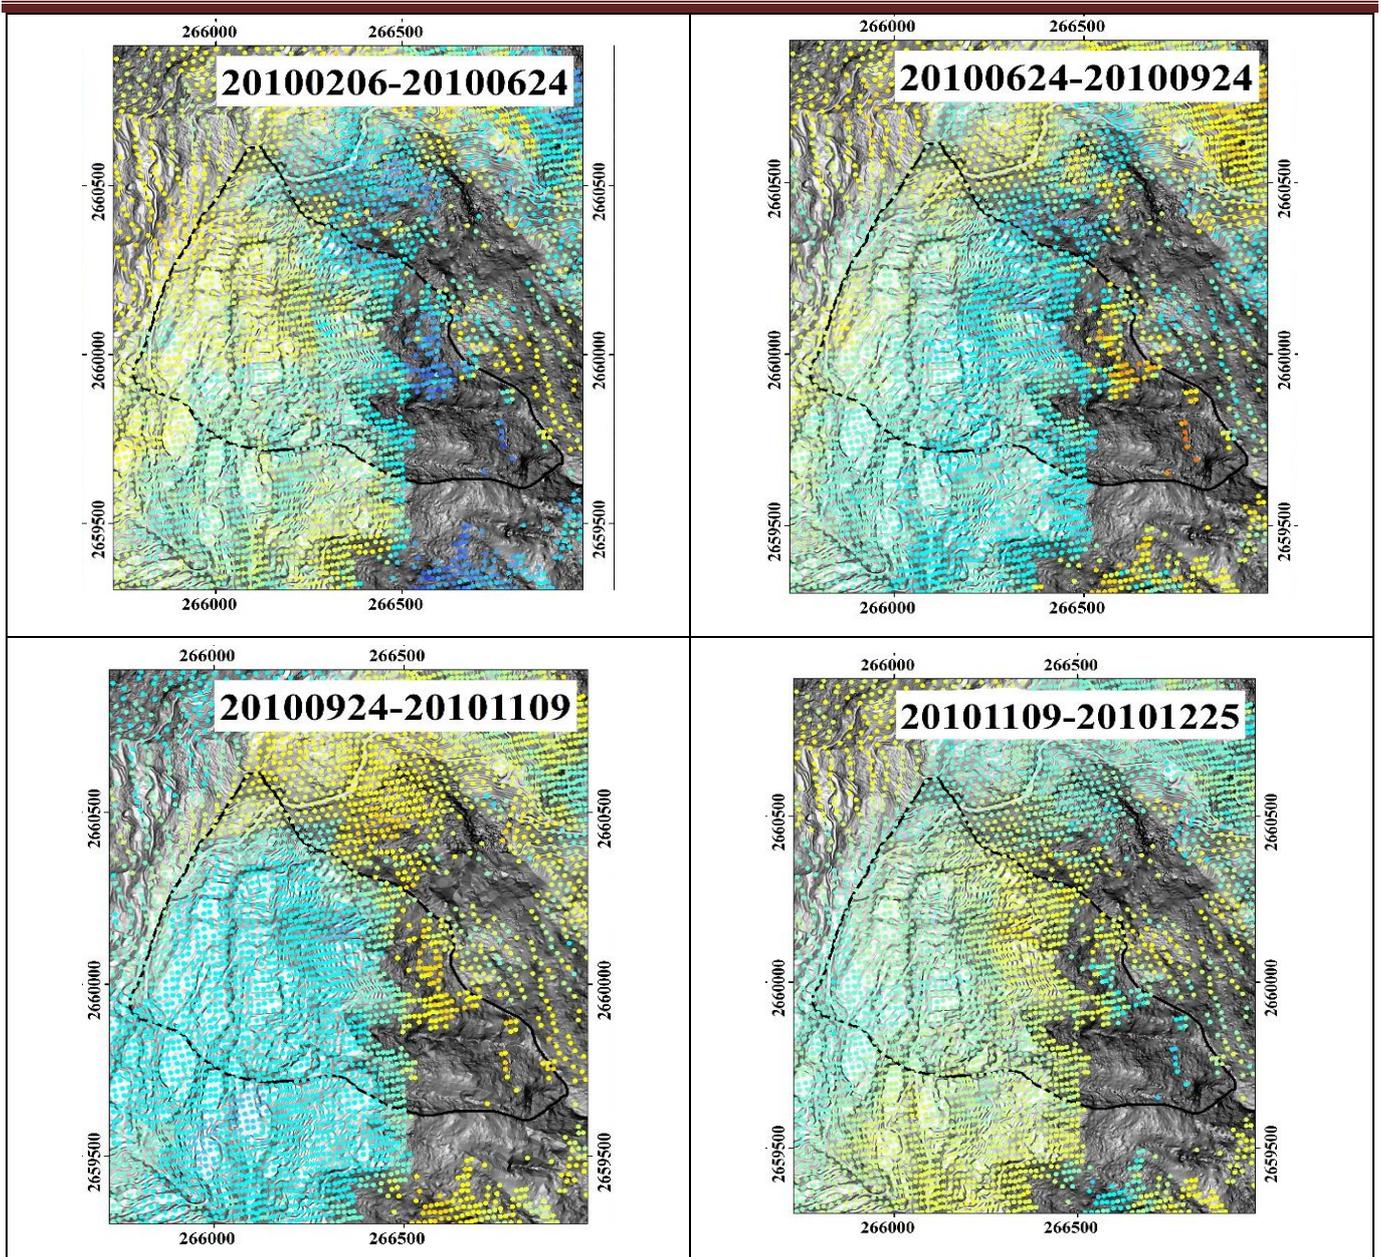
圖 4-1.5、潛在大規模崩塌南投縣-仁愛鄉-D057 在各時間區段位移速度分析成果

8、解算 TCP 平均變化量：更新觀測模型後再次進行最小二乘法解算，並進行軌道誤差、模糊相位估算、相位解纏和參數估計，最後解算 TCP 的地表位移速率(平均速率)，其結果如圖 4-1.5。
