摘要

民國 98 年 8 月莫拉克颱風災後，大規模崩塌的發生潛勢已成為國內相關單位調查研究之重點。本計畫對相關判釋執行成果，進行權重因子之探討，使國有林大規模崩塌潛勢區評分標準能予以標準化，進而完成國有林大規模潛勢區之危險度評估。

壹、前言

1-1、計畫緣起

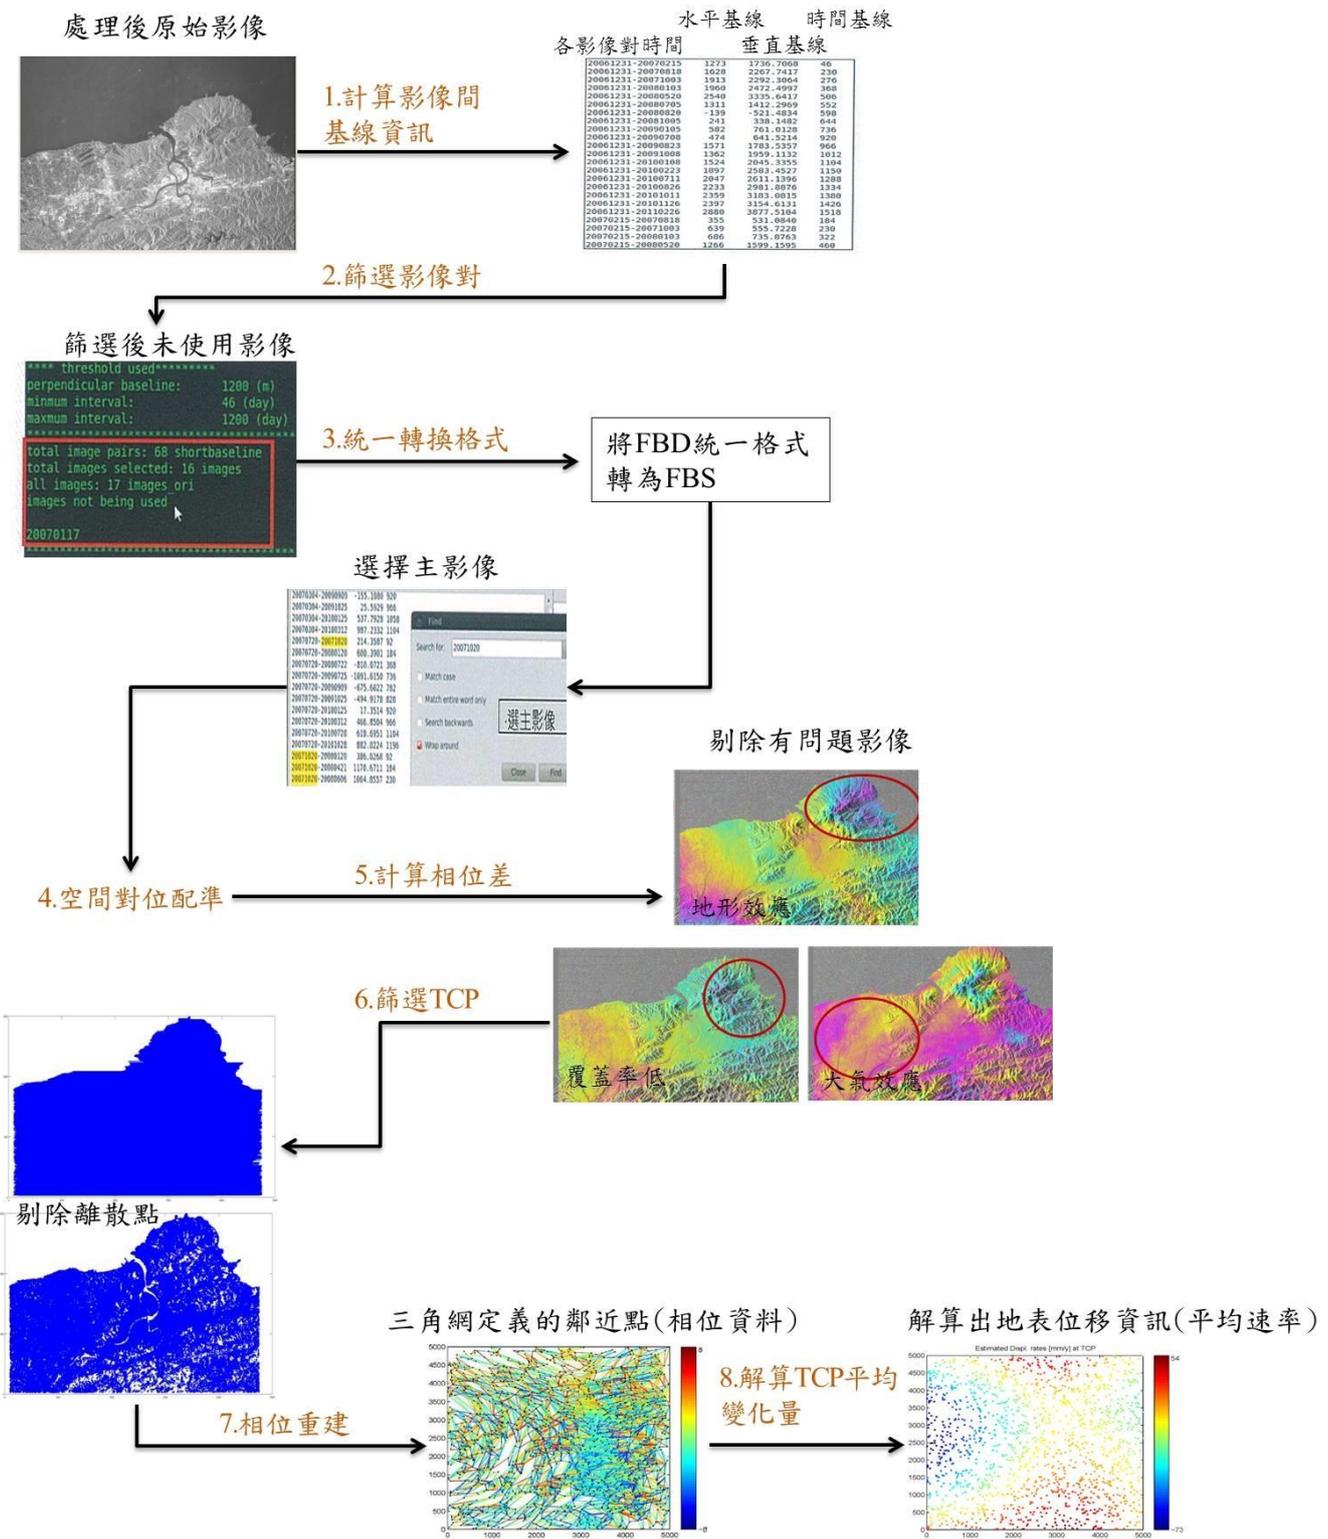
圖 4-2.2、TCP-InSAR 技術解算地表長期平均變形量之流程圖

8、解算 TCP 平均變化量：更新觀測模型後再次進行最小二乘法解算，並進行軌道誤差、模糊相位估算、相位解纏和參數估計，最後解算 TCP 的地表位移速率(平均速率)，其結果如圖 4-1.5。

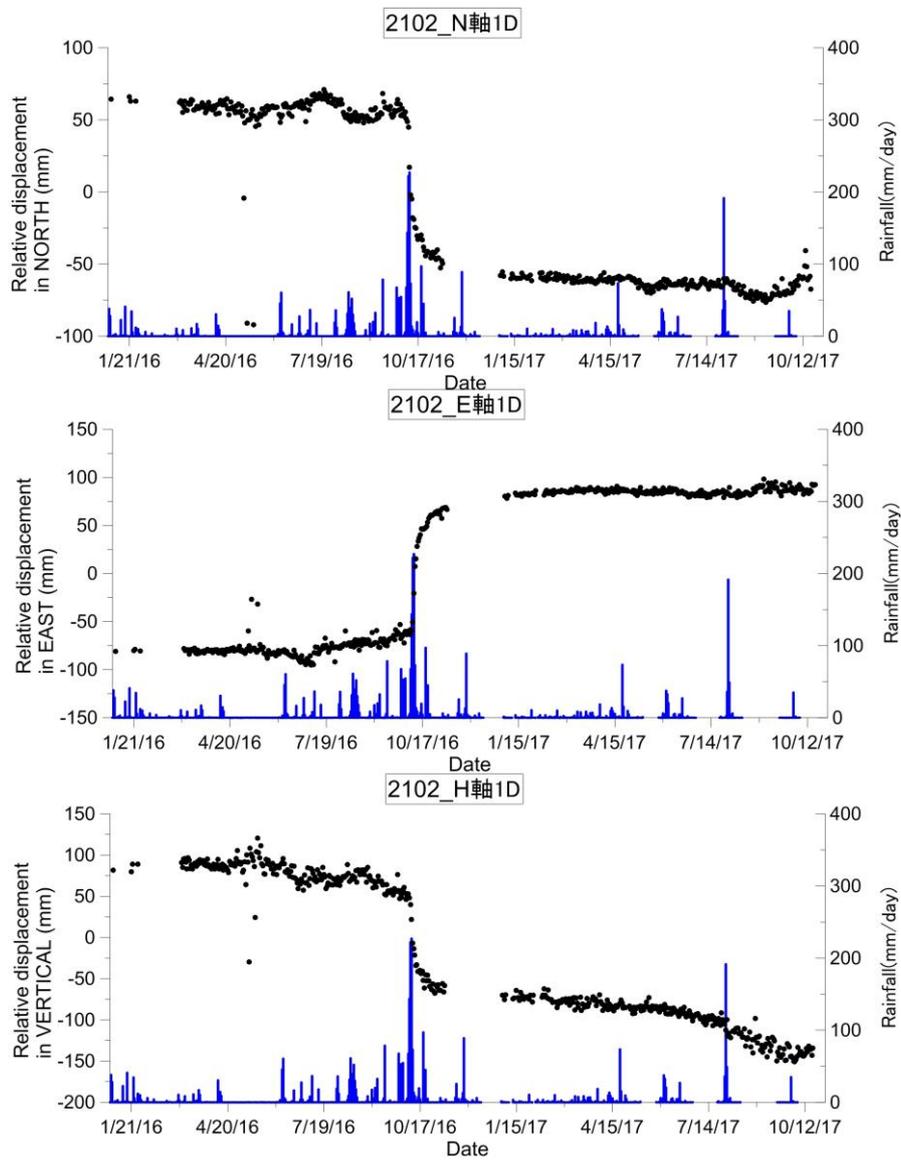
圖 4-2.3、潛在大規模崩塌臺東縣-大武鄉-D021(大鳥崩塌)單頻 GPS 成果

雷達衛星影像是廣域大面積的觀測結果，其每平方公里的分析成本相較於單頻 GPS 的費用較低；衛星影像購買後即可進行後續的地表位移變化量分析，且有部分衛星影像是免費的公開資料，而單頻 GPS 設置後還有後續的儀器維護資料收集等人力野外成本存在。因此雷達衛星影像是山區活動性廣域觀測的利器。故在進行潛在大規模崩塌 GPS 建置、鑽探等傳統地工觀測時，可以利用雷達衛星影像進行坡面活動性分析，評估重點崩塌區位。
