九九峰自然保留區
地質地形調查及監測（2/3）

委託機關：行政院農業委員會林務局南投林區管理處

執行機關：臺灣大學地理環境資源學系

中華民國 97 年 12 月

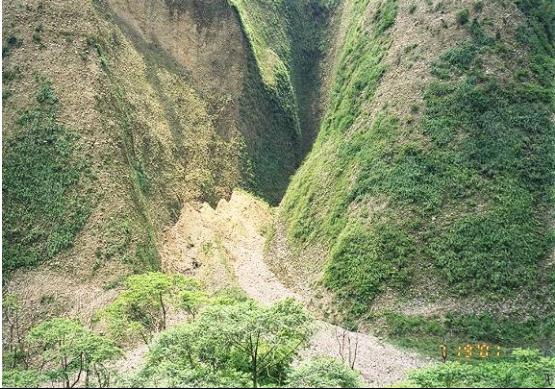
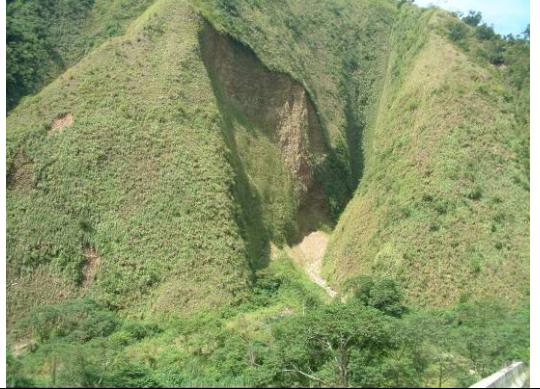
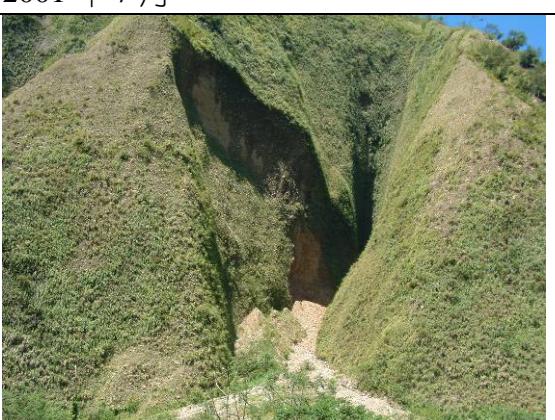
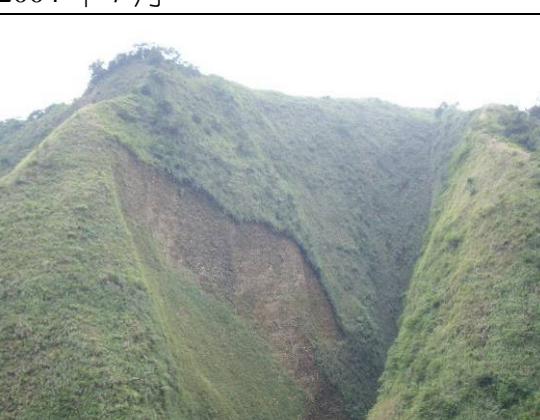
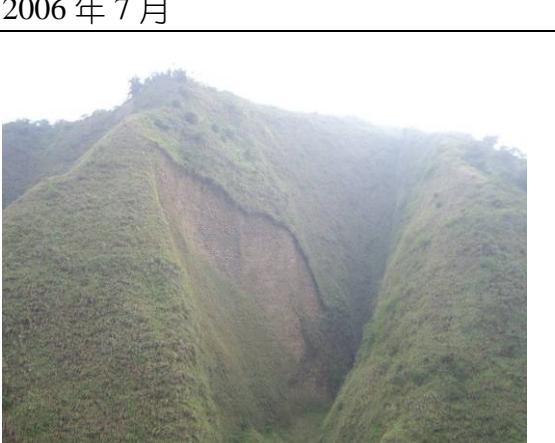
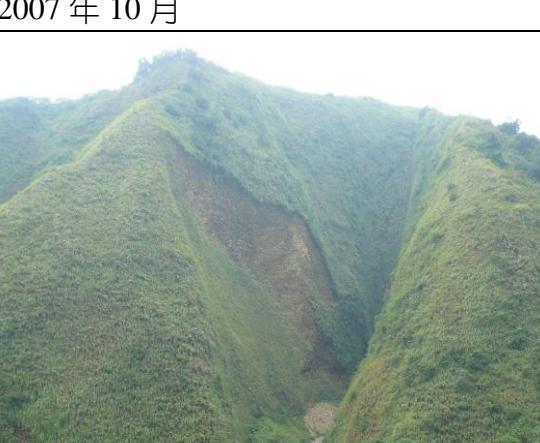
圖 61 樣點 1：中心橋旁崩塌地觀測(228154,2654887)

2008 年 5 月	2008 年 9 月
說明： 2001 年照片中心位置的沖蝕溝中有堆積一些土石，主要為來自沖蝕溝左側上方的崩塌地；至 2004 年邊坡上植生更為茂密，但沖蝕溝左側上方崩塌的地方因坡度較陡，植生不易，仍維持崩塌形貌；2004 年至 2006 年中間雖然有幾次颱風，但從照片中崩塌的範圍並沒有明顯擴大；至今年（2008）9 月辛樂克颱風後本區的變化不大，顯示目前已趨於穩定。

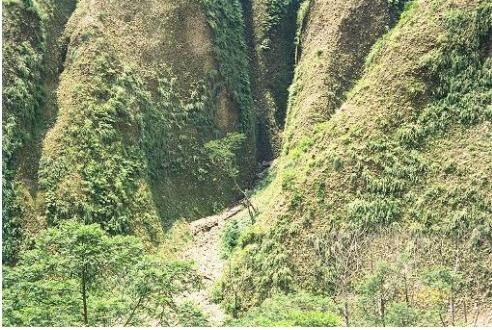
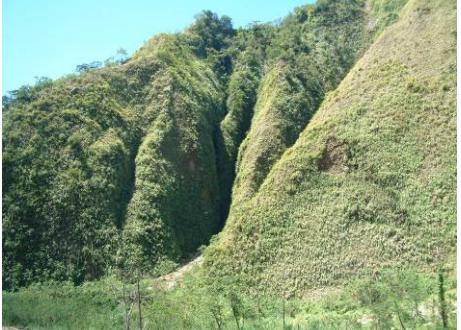
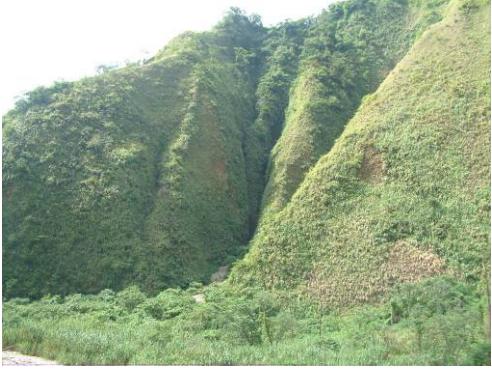
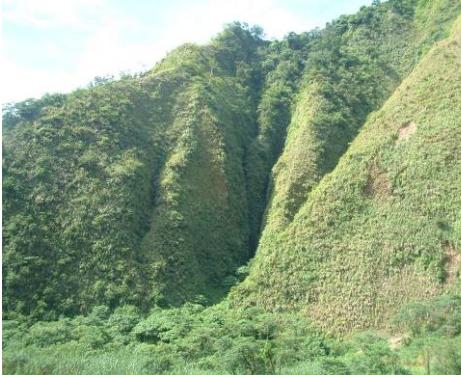
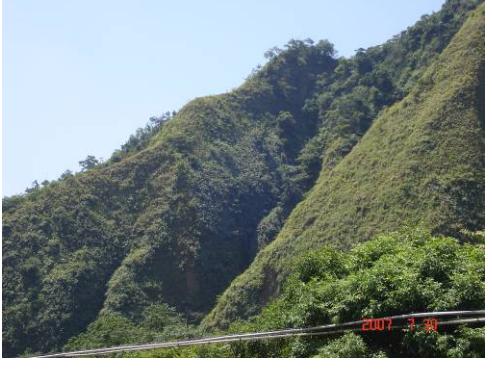
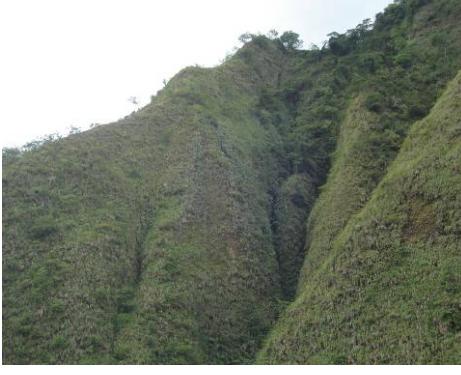
圖 62 樣點 2：埔里事業區第 14 林班過中心橋左崩塌地觀測(228154,2654887)

2007 年 7 月	2008 年 7 月
<p>說明：</p> <p>位於過中心橋 14 林班地的邊坡上，本區的地勢相當陡，中間有一沖蝕溝在 2001 年可看到一些堆積的土石，在陡坡上可看到因地震所造成礫石崩落的痕跡，但已部分長出植生；至 2004 年植生更為茂密，2006 年至 2008 年變化不大，原本沖蝕溝上的土石上也長出植生。</p>

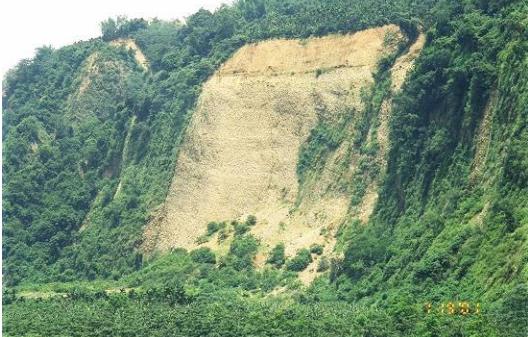
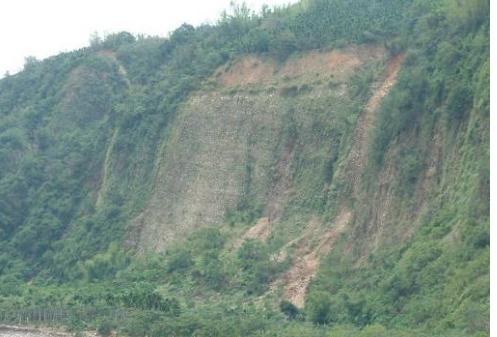
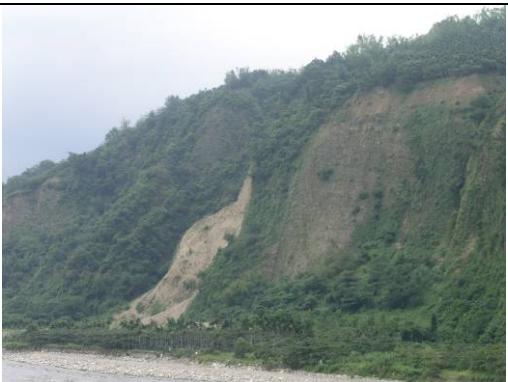
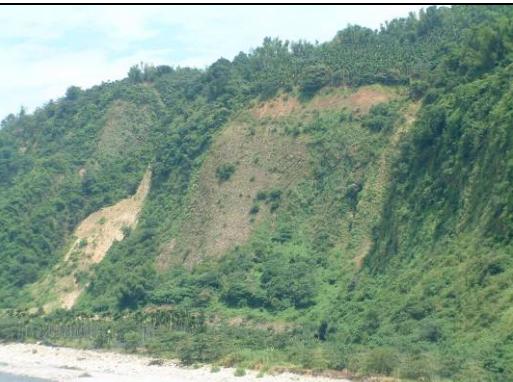
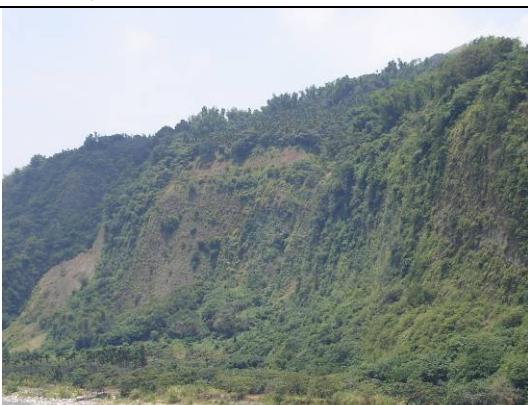
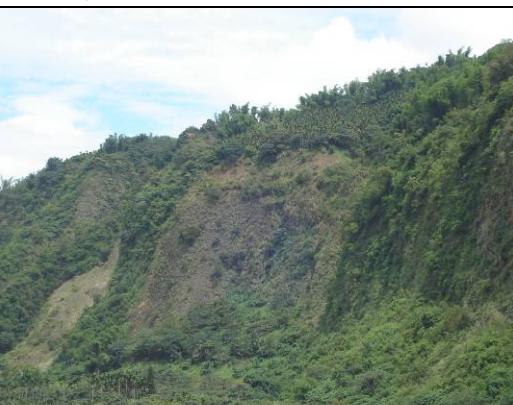
圖 63 樣點 3：石灼巷同心橋左前側崩塌地觀測(228966,2653691)

2008 年 5 月	2008 年 7 月
說明： 2001 年石灼巷同心橋左前側崩塌地在地震後的 2 年崩塌地仍相當明顯，邊坡下方為烏溪流域，至 2004 年崩塌地上已長出部分植生，但仍可看到舊崩塌地形貌； 2005 年艾利颱風後，在舊崩塌地的左側產生一處新崩塌地。2006 年至 2008 年崩塌地大部分已經被植生所覆蓋，本區也逐漸穩定中。

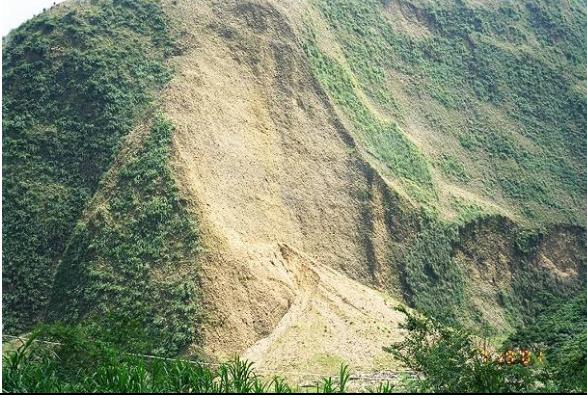
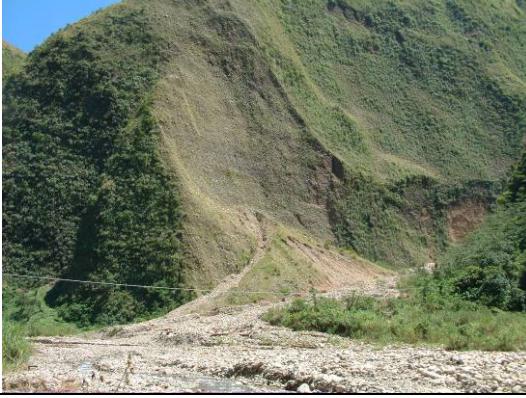
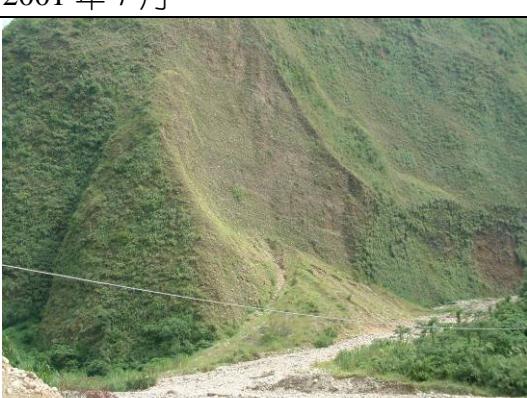
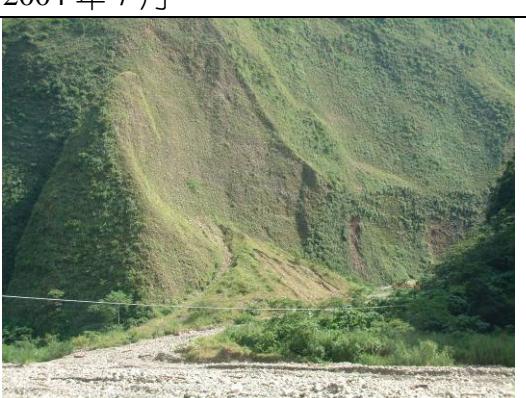
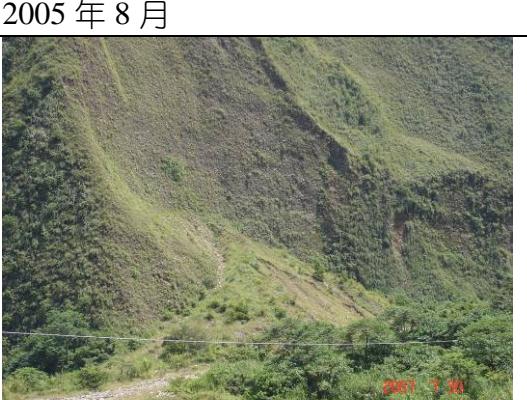
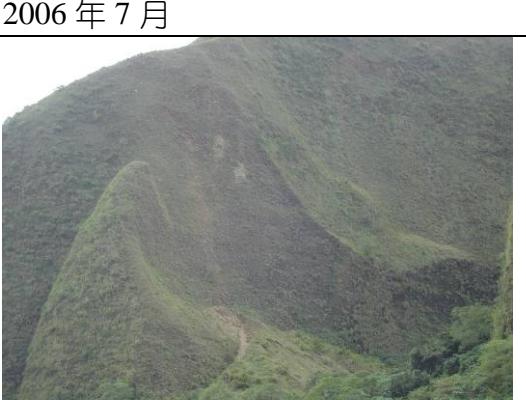
圖 65 樣點 5：埔里事業區第 14 林班過中心橋左崩塌地觀測(228038, 2655036)

2007 年 7 月	2008 年 7 月
<p>說明：</p> <p>本區位於乾溪與其支流的匯集處的邊坡上，2001 年照片中央有一處明顯崩塌地，在 2004 年邊坡上的崩塌地已長出植生，2005 年至 2008 年在邊坡下方並沒有明顯的土石堆積，顯示上邊坡以趨於穩定，且植生更為茂密。</p>

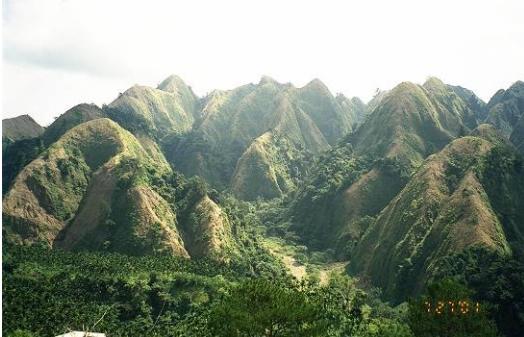
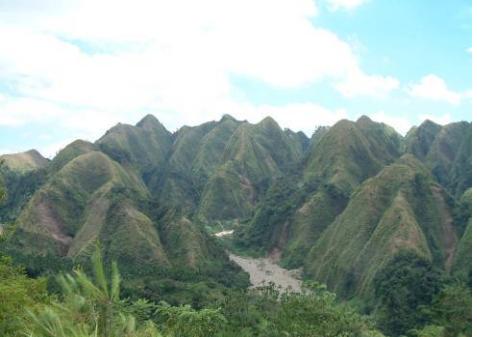
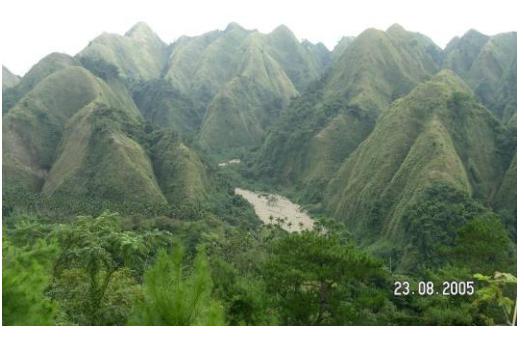
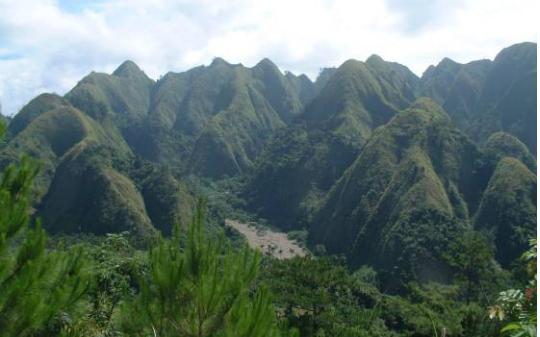
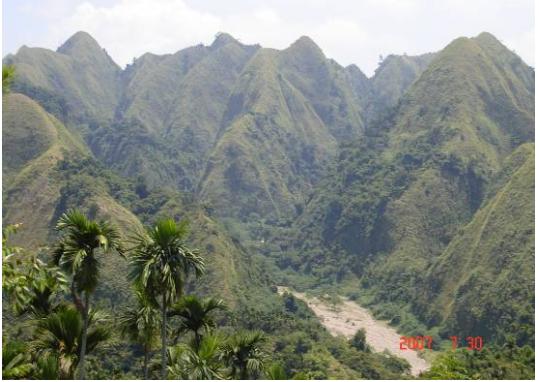
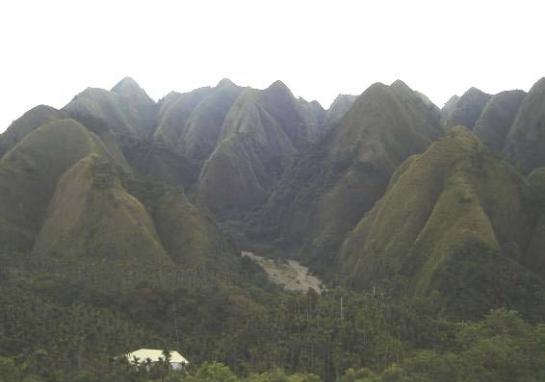
圖 66 樣點 6：埔里事業區第 14 林班過中心橋左崩塌地觀測(226704,2655901)

2007 年 7 月	2008 年 7 月
<p>說明：</p> <p>本區位於乾溪的上游，從 2001 年照片中，仍可看到因地震造成一座座禿頭峰的景象，中間的裸露的溪床為乾溪的上游，裸露的溪床兩側有許多植生長出，至 2004 年邊坡上植生更為茂密，但在裸露的溪床上可能因颱風或豪雨，使得裸露的溪床上植生被宜除或掩蓋，溪床也顯得較為寬闊，2005 年至 2008 年，植生逐漸復育，目前已完全看不到地震土石崩落的景象。</p>

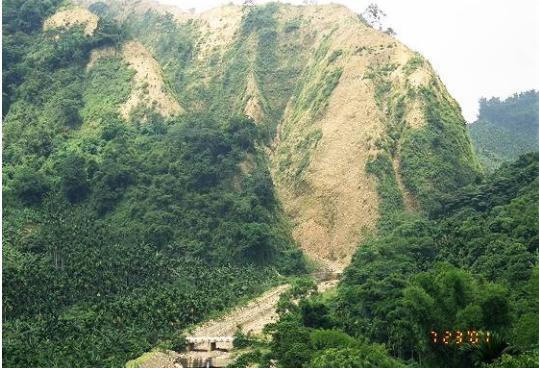
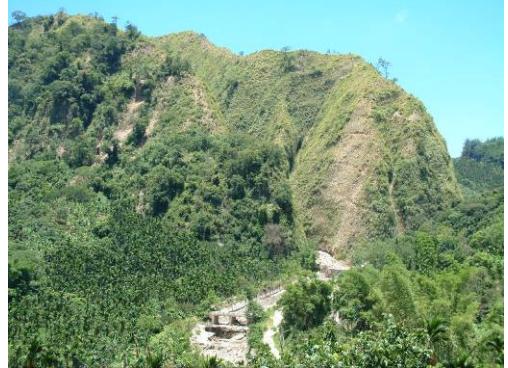
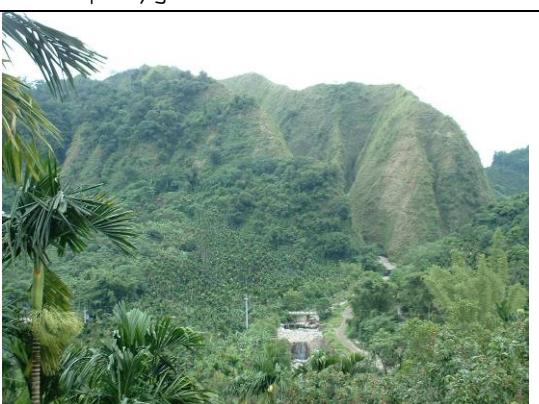
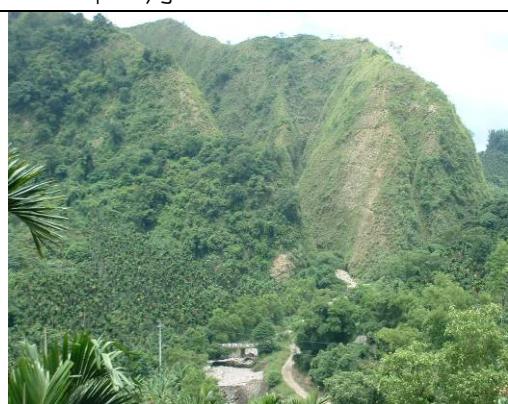
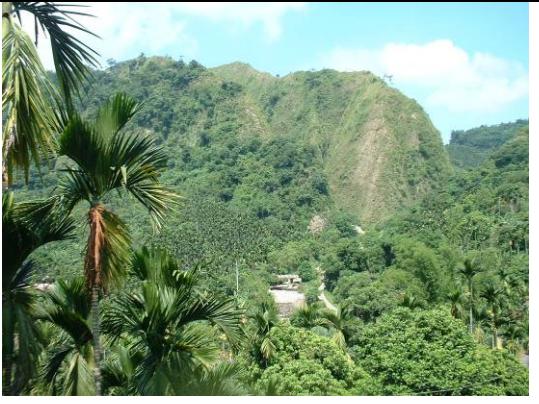
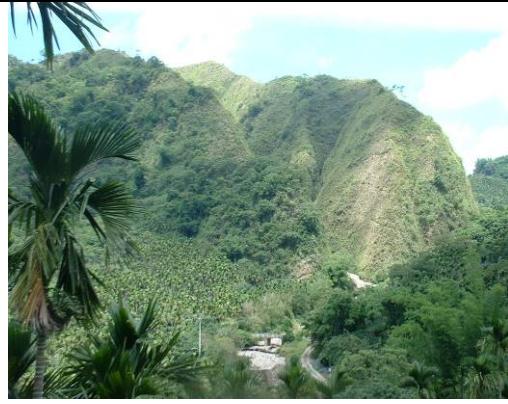
圖 67 樣點 7：廖合順商店旁(230668,2659833)

2007 年 7 月	2008 年 7 月
說明： 本區拍攝地點位於廖合順商店旁，在 2001 年照片中右上方邊坡有明顯崩塌地，下方為野溪，野溪上有橋樑及攔砂壩，2004 年大部分崩塌地已植生復育，但在陡坡上仍可看到舊崩塌地的形貌。2005 至 2008 年地形變化不大，植生則更加茂密。

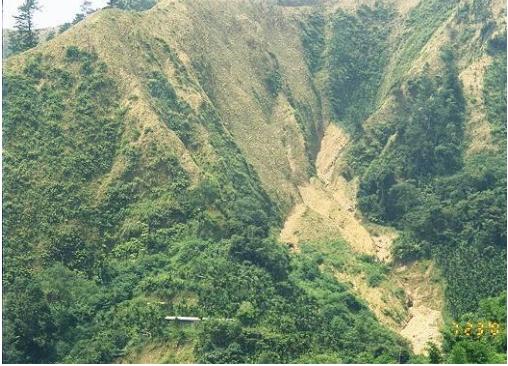
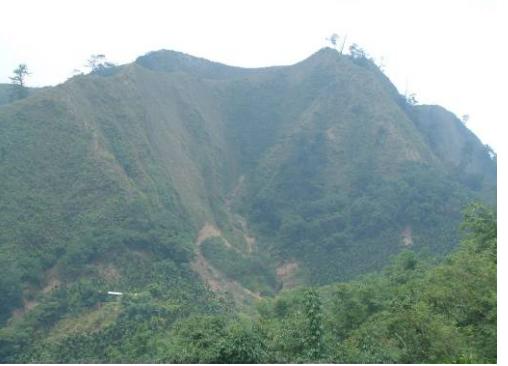
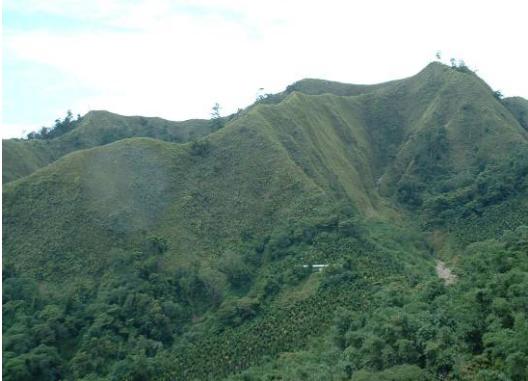
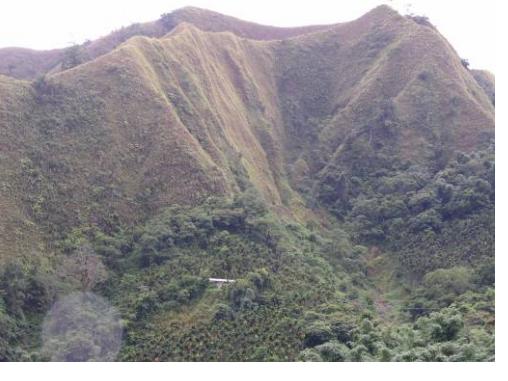
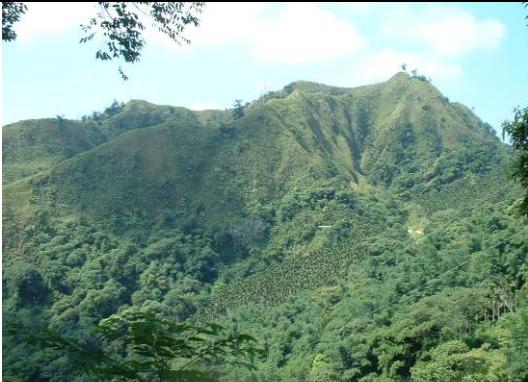
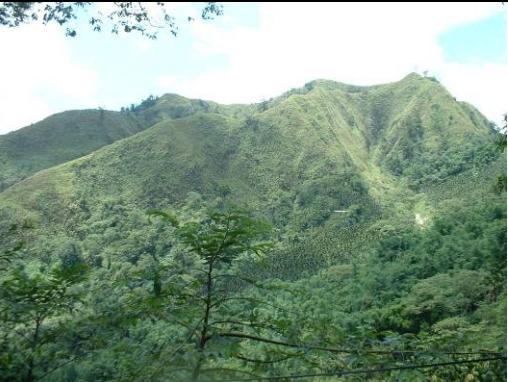
圖 69 樣點 9：埔里事業區第 20 林班【乾霧高分 1】電線桿旁(229809,2660281)

2007 年 7 月	2008 年 7 月
<p>說明：</p> <p>2001 年照片的崩塌地在沖蝕溝上堆積相當多的土石；至 2004 年崩塌地上已長出部分植生，在邊坡下方仍可看到堆積的土石，2005 年至 2008 年大部分邊坡都長出植生，邊坡下方堆積的土石也完全看不到，表示本區已完全復育。</p>

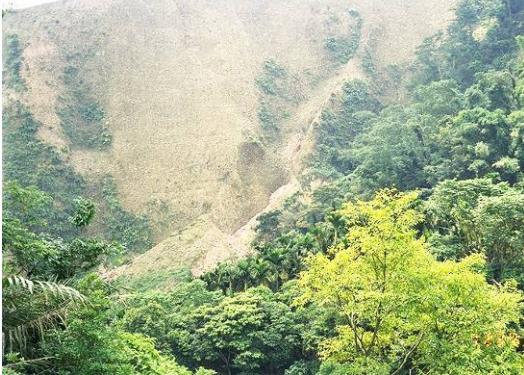
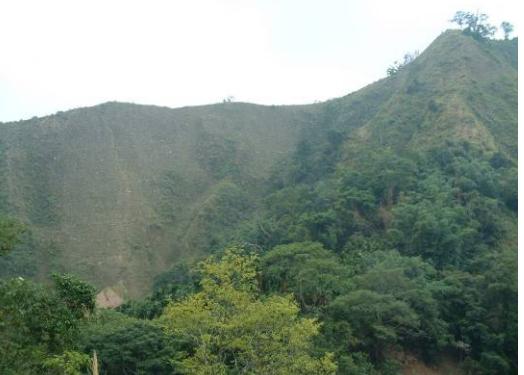
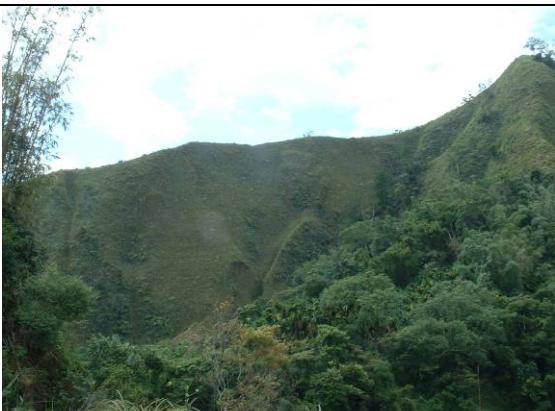
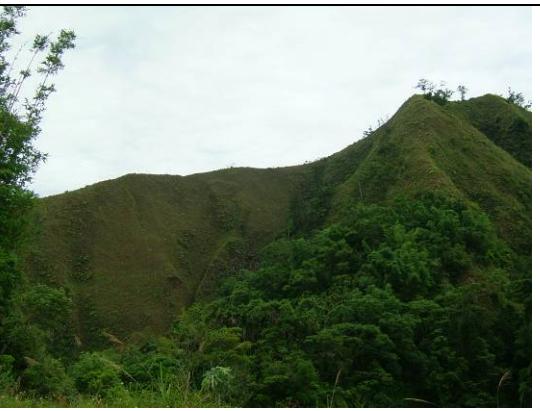
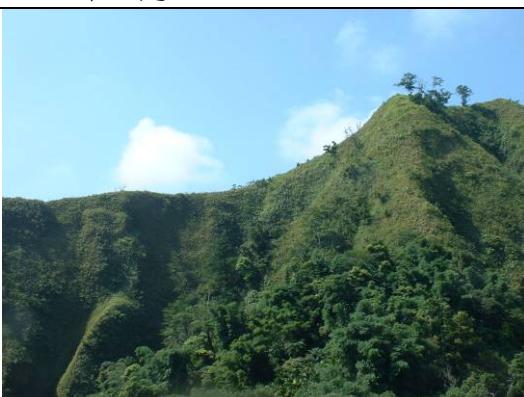
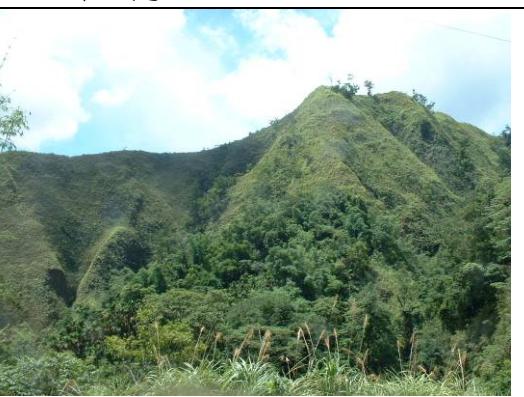
圖 70 樣點 10: 埔里事業區第 8、20 林班界陵線陳世華租地轉角(229436,2659963)

2007 年 7 月	2008 年 7 月
說明：	
在 2001 年照片中仍可看到崩塌地及下方土石堆積的情形，至 2004 年在崩塌地上大部分植生已長出，2005 年至 2008 年邊坡上的植生則更茂密，以完全看不出舊崩塌地形貌。

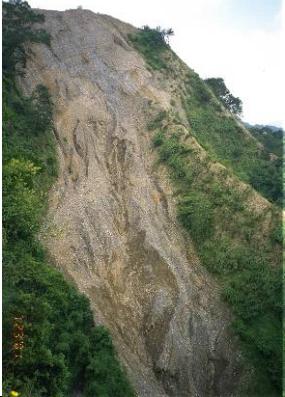
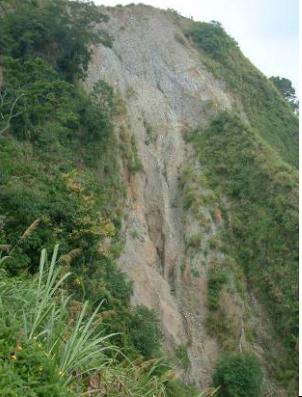
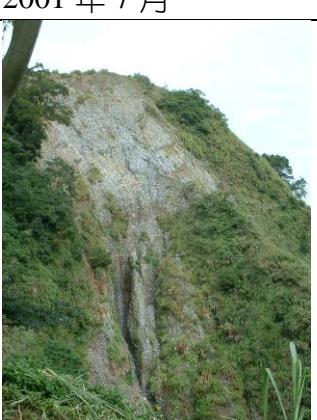
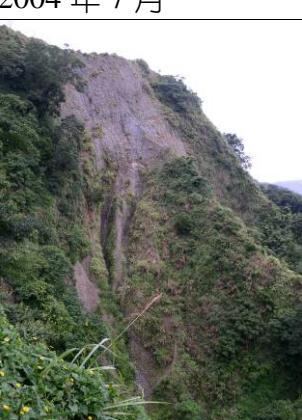
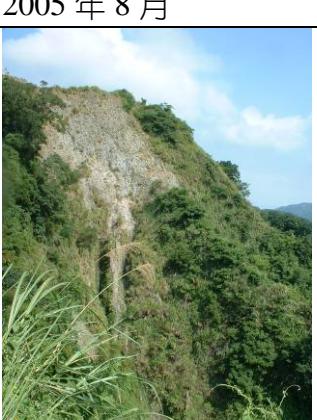
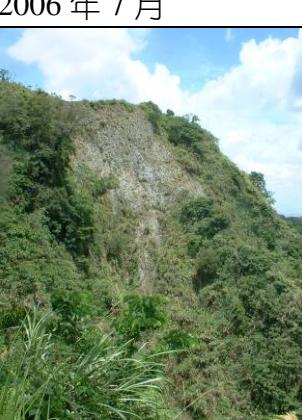
圖 72 樣點 12：埔里 9 林班賴博帥工寮前(228256,2660946)

2007 年 7 月	2008 年 7 月
<p>說明：</p> <p>本區為陡峭的山壁所形成的崩塌，2001 年崩塌地已發育至下邊坡，2004 年山壁上有長出些許植生，2005 至 2006 年下邊坡的植生更為茂密，至 2008 年下邊坡已被植生所覆蓋，但上邊坡仍可看到裸露的情況，可能是上邊坡地勢較陡，植生不易。</p>

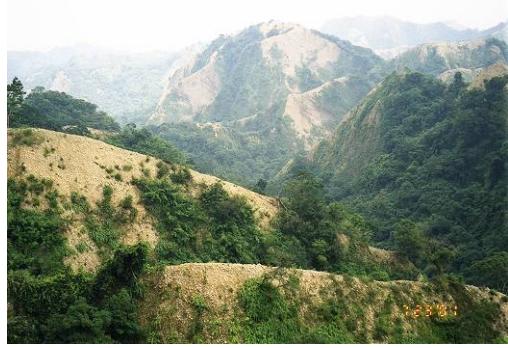
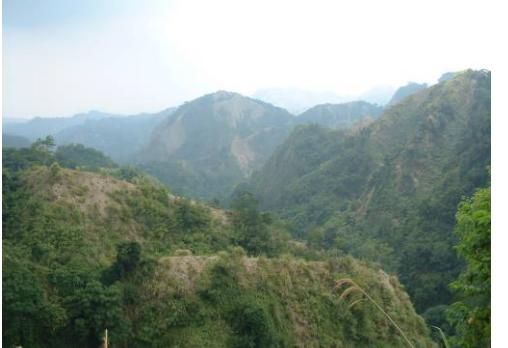
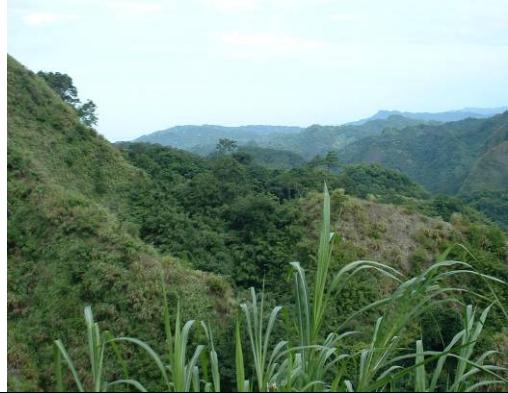
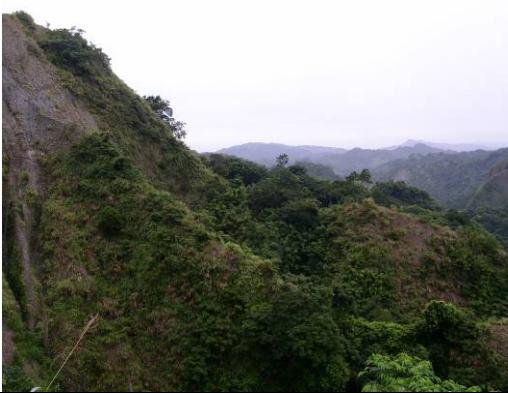
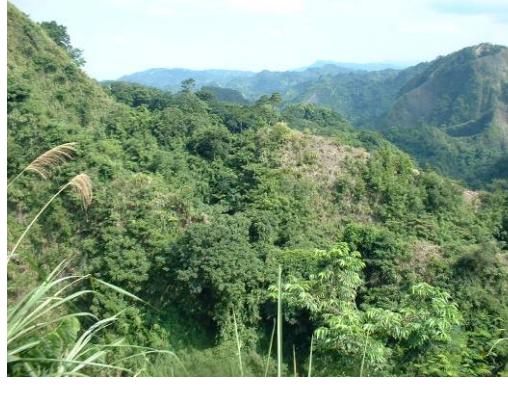
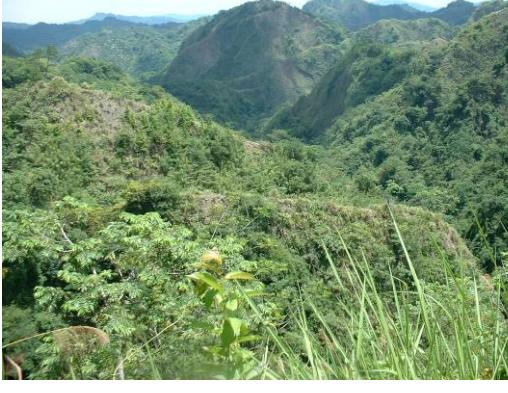
圖 73 樣點 13：埔里 9 林班賴博帥工寮前(228256,2660946)

2007 年 7 月	2008 年 7 月
說明： 2001 年在稜線的地方可以明顯看到土石崩落的情形，2004 年大部分以長出植生，2005 年至 2008 年植生更為茂密，以完全看不出舊崩塌地的景象。

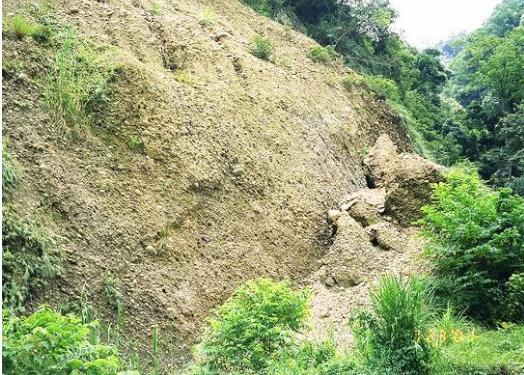
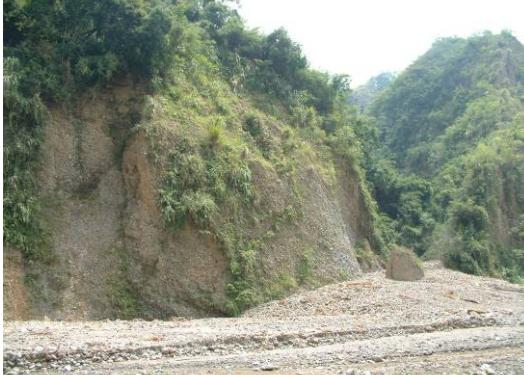
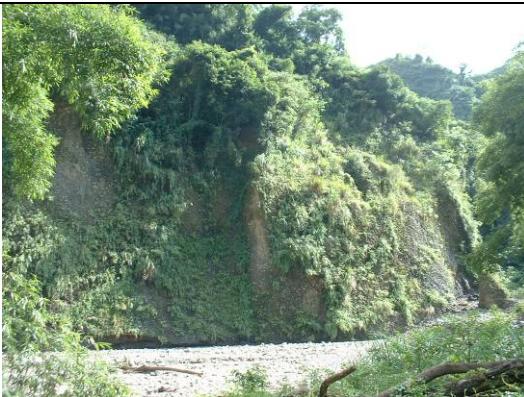
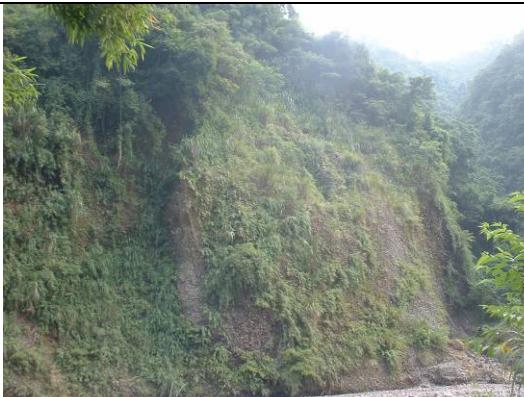
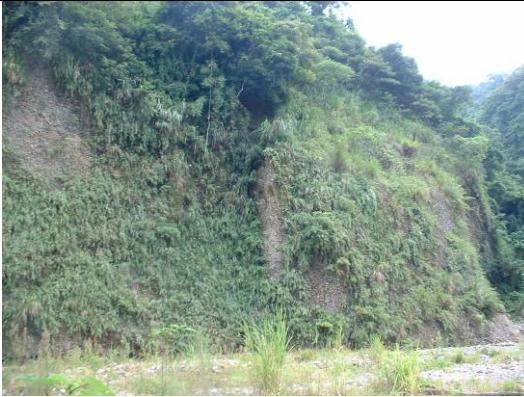
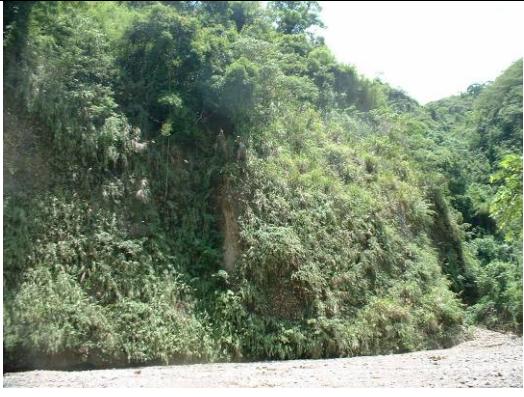
圖 74 樣點 14：埔里 10 林班小北坑前(227431,2660824)

2007 年 7 月	2008 年 7 月
說明： 2001 年照片中有明顯的土石崩落，2004 年位於裸露的溪床上邊坡的崩塌地仍相當明顯，2005 年至 2008 年植生更加茂密。

<p>(侵蝕或堆積) 移除了原本在溪床上的植生？</p> <p>33. p. 88, 圖 74。看來照片右邊支流溪溝的土石扇漸漸減小、消失，是否為真？請確認。</p>	<p>33. 過去照片為台中工作站所提供之現場觀察原土石扇已消失。</p>
<p>34. p. 89, 第二段, 倒數第 3 行：……這些攔砂壩目前大部分已被土石堆滿，已無法發揮功用。然攔砂壩主要的功能並非攔砂，這樣的評論有欠公平。</p>	<p>34. 謝謝指正，已修改敘述。</p>
<p>35. p. 89, 第二段, 最後兩行：……田尾坑溪下游處，由於此溪集水面積較小，土石堆積的情況較不嚴重，此推論並不正確。比田尾坑溪小的溪流很多（如圖 79），為何它們都有顯著堆積？（按：田尾坑溪下游堆積較不嚴重的原因推測和堤防的興建有關（圖 76）——使土石容易向下游搬運。又，圖 76 上游河段 2003 年曾有大規模疏濬，疏濬後的空間至今尚未完全填滿。（保留區攔砂壩的興建可能影響此間河流演育，林務局同仁是否能提供各攔砂壩原始的高度及興建歷史，及利本研究的進行？）</p>	<p>35. 將本段推論改為與疏浚有關。明年將持續觀察土石堆積狀況。</p>
<p>36. p. 89, 第三段, 第 4 行：……因土石的搬運產生側蝕作用，增加土石的堆積。請問怎麼知道是側蝕？</p>	<p>36. 謝謝指正，已修改為侵蝕作用。</p>
<p>37. p. 89, 第三段, 第 4--5 行：……可明顯看到因側蝕作用在坡腳處產生小規模的崩塌現象（圖 78）。由圖 78「崩塌」的高度和形貌看來，較像是「河流側蝕，露出基盤或舊崩塌地的露頭」，請明察之。</p>	<p>37. 謝謝指正，已修改。</p>
<p>38. p. 89, 最後一行：裸露的溪床上的土石堆積並不明顯，可能土石被帶往更下游處來堆積。語意不清。土石「一定」會被帶往更下游，但即使如此，裸露的溪床還是會向上加積（帶來多少、帶走多少的問題）。又，如圖 80，此間裸露的溪床是否已採砂、疏濬？</p>	<p>38. 謝謝指正，已修改說明。本區在調查時有看到砂石車進行土石採取。</p>

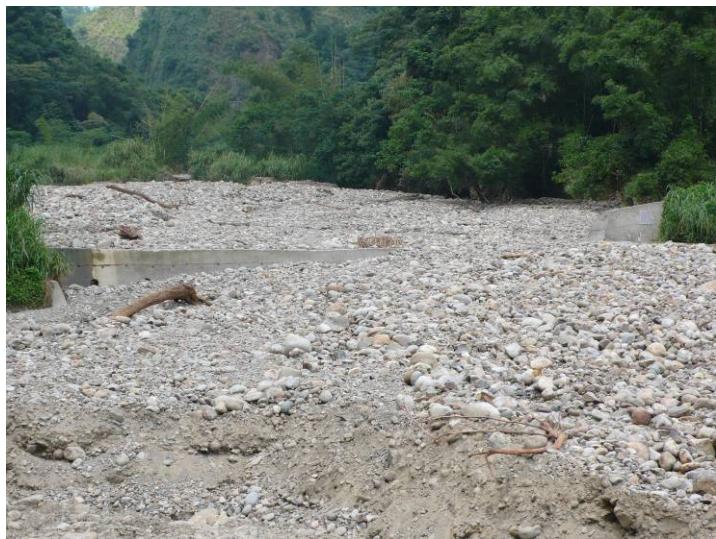
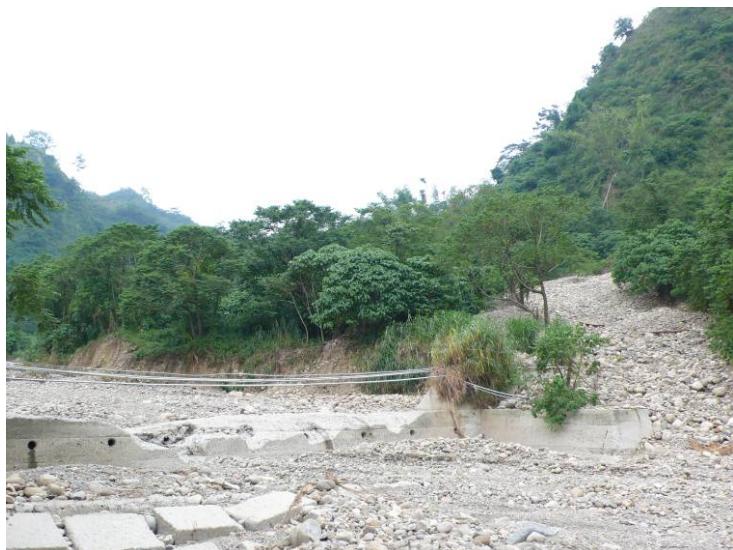
除了歷年照片的崩塌地的監測比對外，從歷年的航照影像觀察的結果，發現在颱風過後，裸露的溪床堆積的情形變化也相當大，因此在野外調查時也記錄在攔砂壩附近土石堆積的情形。以乾溪為例，在裸露的溪床的上、中、下游曾經興建攔砂壩（圖 75），攔砂壩的功能除了攔砂外，還有減緩溪床坡度、降低侵蝕作用的產生。從野外調查發現這些攔砂壩目前大部分都已經被土石堆滿，已無法有效發揮攔砂的功用。另外在田尾坑溪下游處（圖 76），由於此區在 2003 年曾經疏浚過，因此溪床上的土石堆積相對較不明顯。

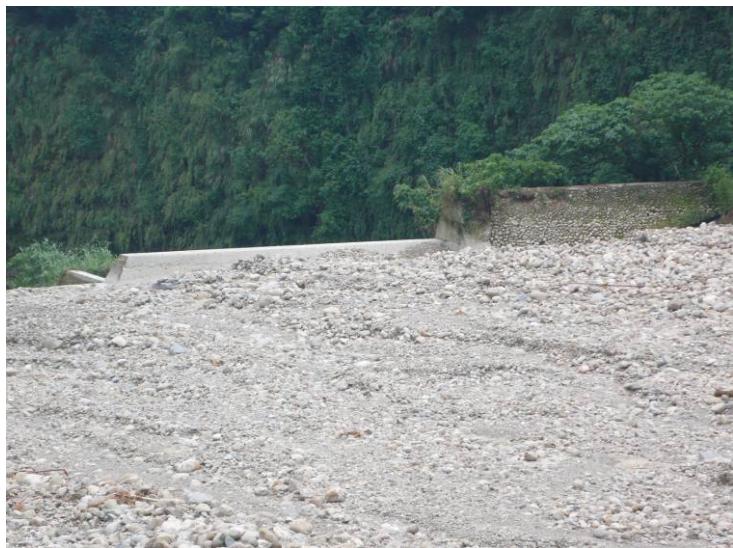
圖 75 乾溪上、中、下游攔砂壩土石堆積情形

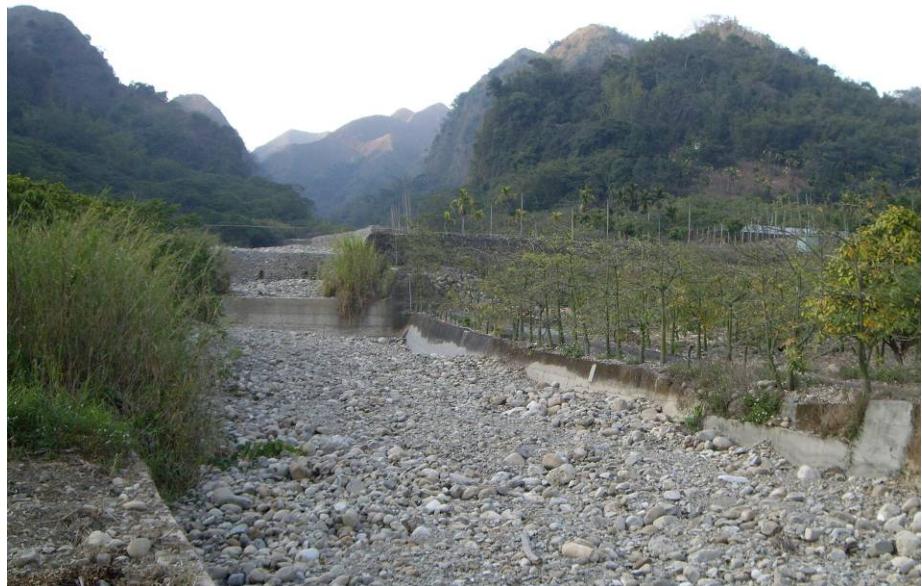
圖 76 田尾坑溪下游攔砂壩堆積情形 (229778,2654944)

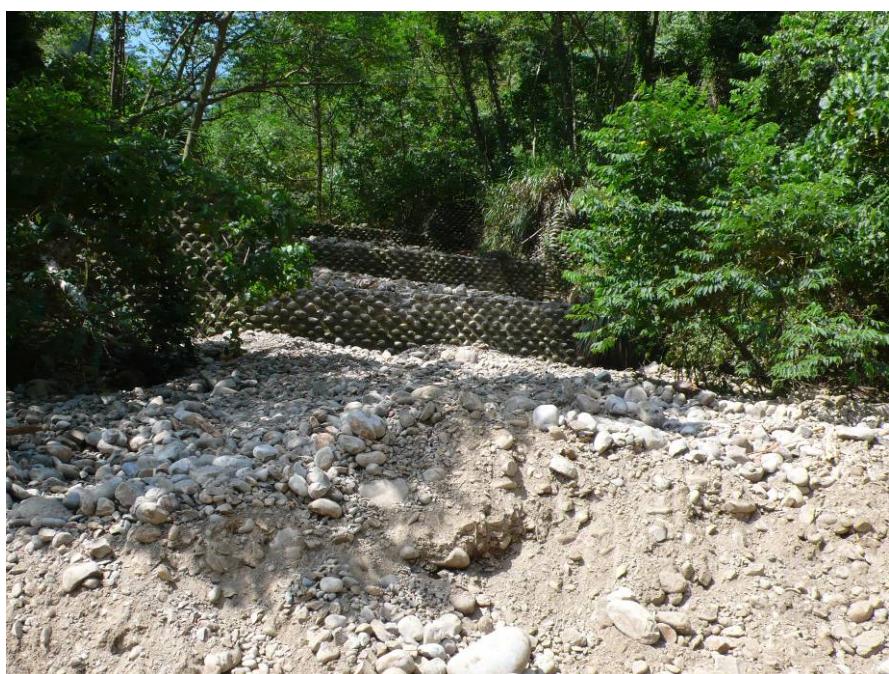
圖 77 辛樂克颱風後大量土石沿沖蝕溝被帶出 (227634,2655270)

- (六) 在颱風過後進行野外調查結果顯示，因颱風所造成崩塌地沿著中心農路及北峰路都可以看到零星的崩塌，但大都位於河岸的邊坡，對道路影響並不大；而颱風所造成主要地災情，大部分是由沖蝕溝所帶來的土石堆積在道路上，以中心農路為例就有相當多處道路被土石掩蓋，造成道路中斷的情形。

- (一) 保留區內主要有兩條農路，一為北邊的竹峰路，一為南邊的中心農路。本年度卡玫基颱風及辛樂克颱風均造成這兩條道路中斷，由於這兩條道路平時並無相當多人員進出，同時沖蝕溝常有大量土石被帶出，因此建議只需維持道路順暢，並不需要過度整修。
- (二) 從歷年航照影像判釋的結果顯示，每次颱風侵襲對裸露的溪床的影響最為明顯，在裸露的溪床上原本就堆積相當多的礫石，過去原本在溪床邊的農地，在幾次颱風後均被沖毀，建議沿著溪床兩側不宜進行開發。尤其是在過去發生災害的地區，在颱風來侵襲時可能會持續發生災害。
- (三) 由於礫石大部分以未膠結的方式堆積在沖蝕溝及裸露的溪床上，一場豪雨極可能將大量土石帶往下游或河岸兩旁。從本年度卡玫基颱風及辛樂克颱風對本區的影響來看，雖然產生的新崩塌地不多，但都可以看到沖蝕溝有有大量土石被帶出，這些土石可能是因為裸露的溪床侵蝕所帶來，一旦有豪雨就具有潛在危險性；因此，在下雨時應避免人員進入保留區內。
- (四) 利用本計畫架設的自計式氣象站資料，讓管理處瞭解即時的氣象資料，未來當降雨量達到某一臨界值時，管理處可進行封路、疏散及警告等相關管理措施，以降低可能造成的災害損失。目前測站仍持續運作中，未來希望能藉以分析氣象災害的致災條件。
- (五) 在九九峰自然保留區內溪流中的攔砂壩除了攔砂外，可減緩河床坡度降低侵蝕作用，但目前本區攔砂壩已相當密集，過去興建的攔砂壩每次在颱風後都會被土石淤滿，若持續再興建效果應該不大。建議在保留區外的攔砂壩可進行清淤，對於過去發生災害的區域則加強監控。
- (六) 從氣象資料來看，5月～9月為降雨量最多的月份，在這些月份從事環境教育解說，風險較高，建議在1～4月及10～12月來進行比較適合。環境教育解說之地點建議規劃在中心農路及竹峰路上。

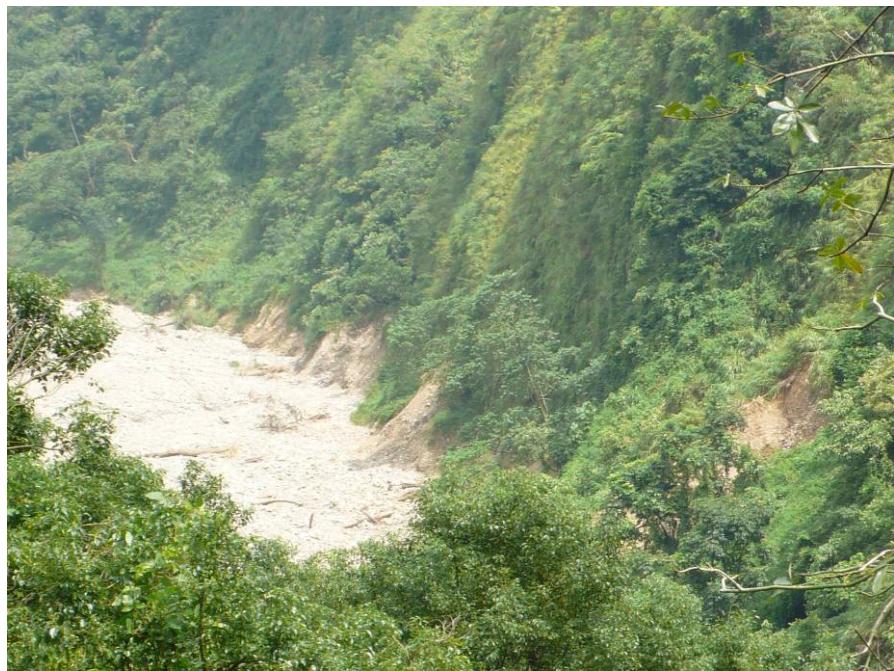
圖 78 乾溪上游河岸側蝕所產生的小規模崩塌及岩層裸露 (226973,2656046)

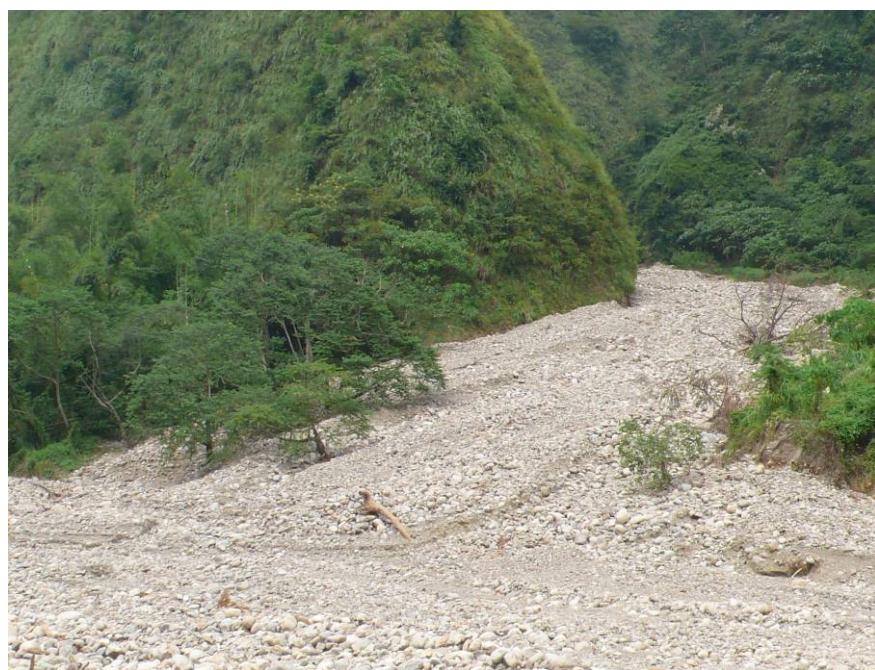
圖 79 乾溪支流土石堆積情形 (227411,2655510)

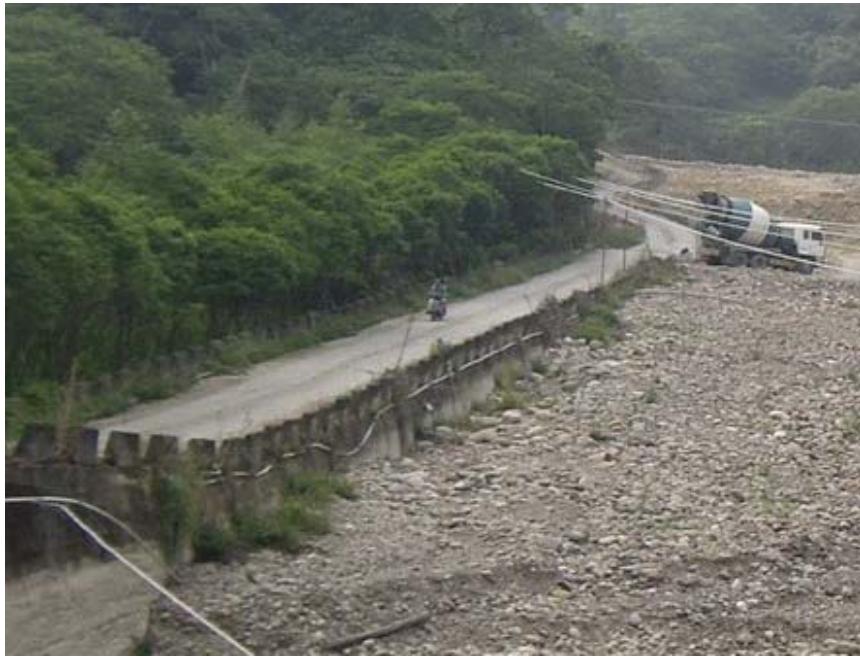
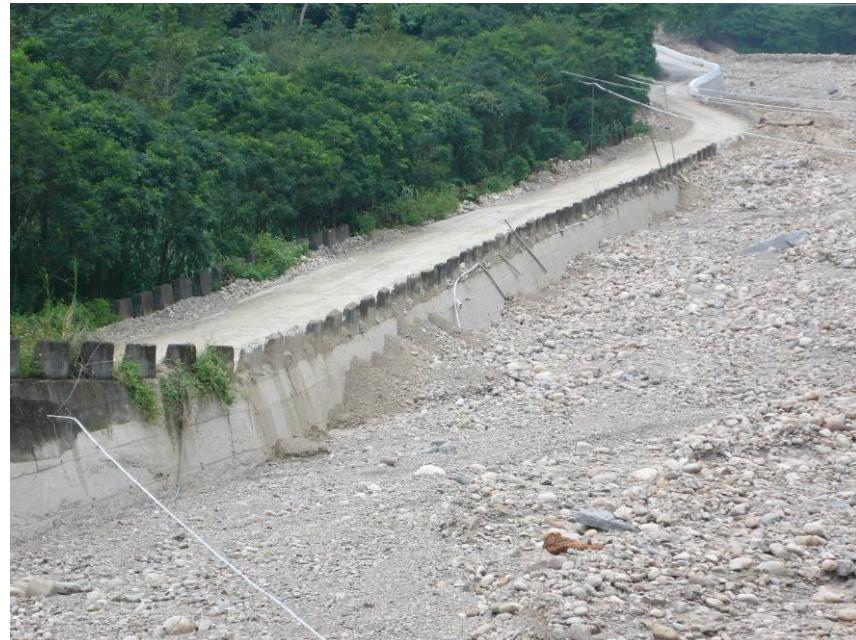
圖 80 過中心橋前方道路不同時間前後對照圖
