## 中文摘要

本研究接續前兩年的研究成果，持續的收集火炎山地區的氣候資料，並的針對年度中發生的降雨事件進行地形監測。此外，本年度的利用 2008 年的航空照片完成製作數值地形資料，來比較火炎山地區在沖積扇的地形變化。

## 一、前言

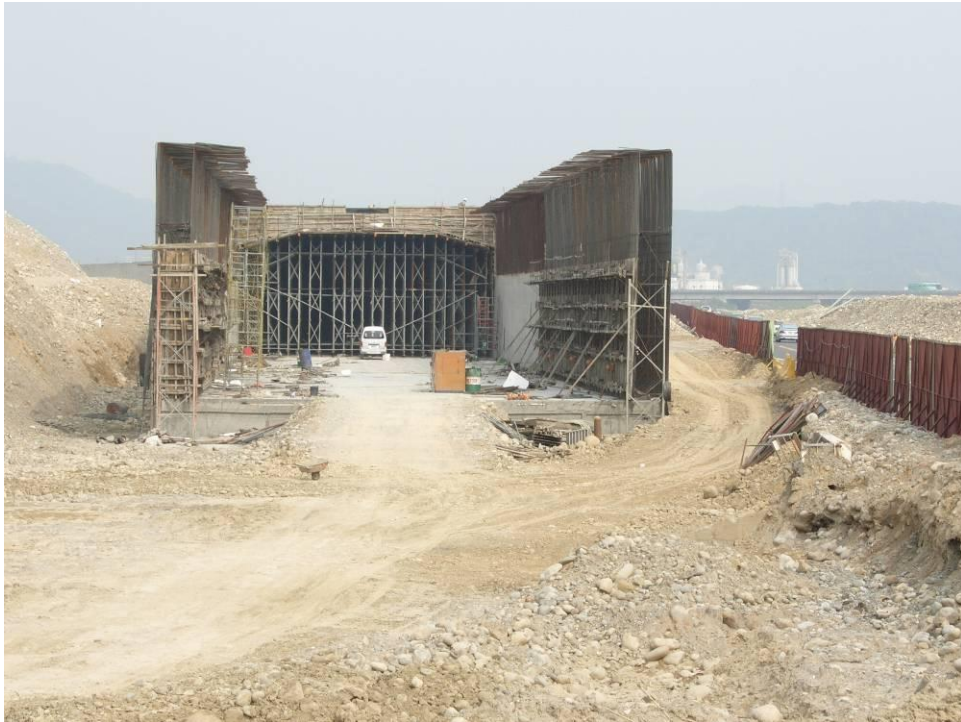
圖 7 施工中的火炎山隧道口 ( 拍攝日期：2005/4/5 )

工程由執掌中部地區省道養護的公路總局第二區養護工程處，進行發包施工，從 2004 年年中起開始，迄 2005 年年底完工，工期約一年半，其間並發生土石流掩蓋隧道口的意外。目前已於 2005 年底驗收完成，2006 年元旦正式對外開放通車。

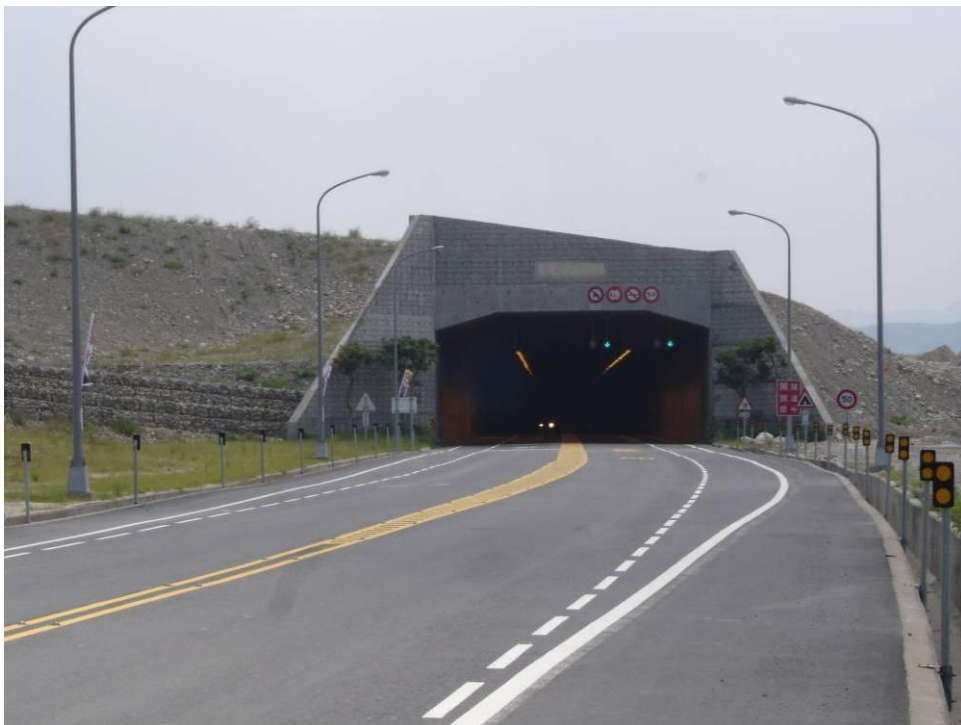
圖 8 完工後的火炎山隧道口 ( 拍攝日期：2006/2/28 )

火炎山隧道興建工程經費 3 億 5000 餘萬元，全長 780 公尺之單孔箱涵隧道（非屬長隧道），平面引道長 380 公尺，規劃為雙向四車道加兩側路肩，淨寬為 15 公尺。隧道覆土以坡度修坡方式以利土石流洩流，隧道上方設置四道南北向土石堤形成護堤，疏導土石流自隧道上方洩流至大安溪，並於隧道二側洞口北側設置石籠護堤保護洞口安全（圖 3～圖 8）。

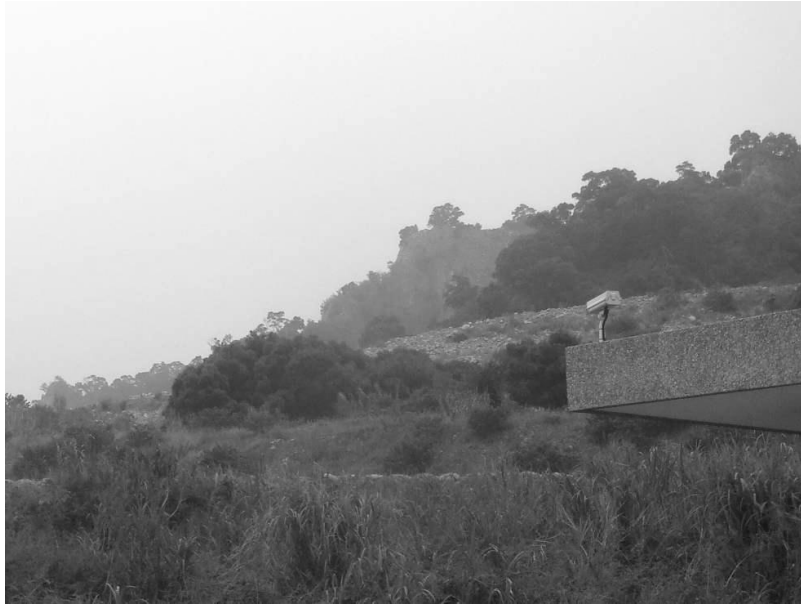
圖 9 火炎山隧道東口監視器架設位置 ( 2007/9/12 )

已經完成之隧道東口遠端監視系統的建置 ( 圖 9 )，可透過一般電腦進行遠端的監視，本區由於地點較偏僻，目前採用 256K/64K 的寬頻連線，因此在連線時速度較慢，連線方式只要在電腦網址輸入連線的 IP 位址 ( 目前暫時設定 IP 位址為 <http://219.87.249.240/> )，即可進行遠端監測。

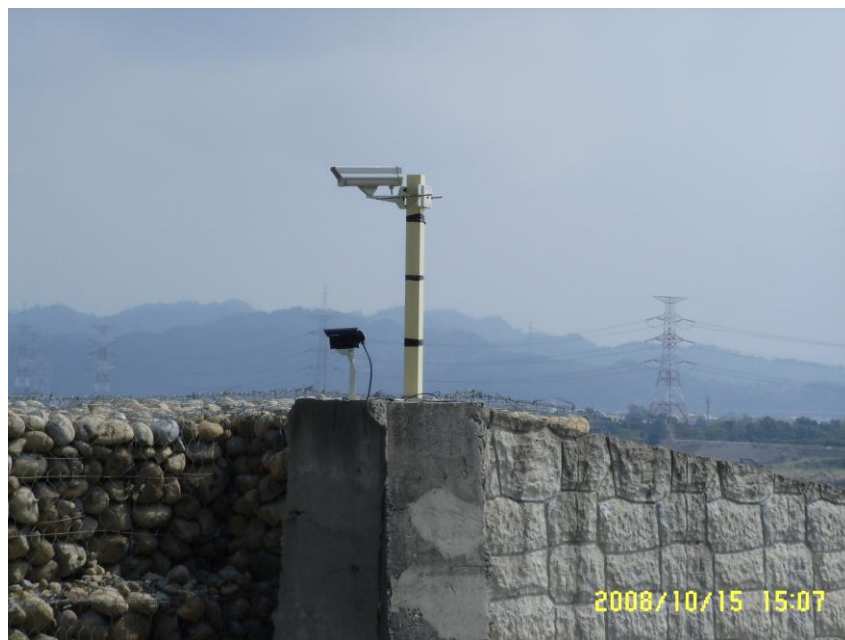
圖 10 西口影像監視器新架設位置 ( 2008/10/15 )

在 2007 年 10 月 7 日土石流事件發生後，苗栗縣政府在隧道西口處興建堤防，原本西口監視器的觀察沖積扇堆積的狀況，已被土堤遮擋住，因此必須移動監視器架設的位置，以持續觀察沖積扇的堆積狀況。目前已將監視器的位置改架設在隧道西口的上方，架設時間為 2008 年 10 月 15 日，持續監測西口處土石堆積的狀況。

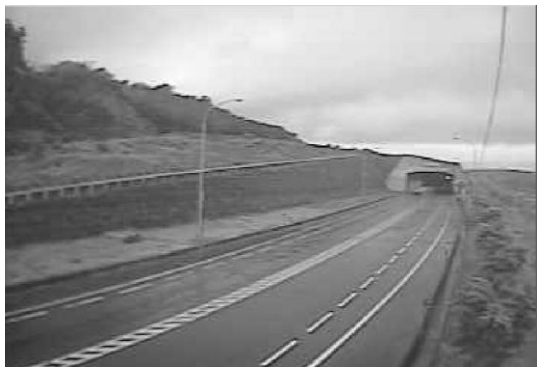
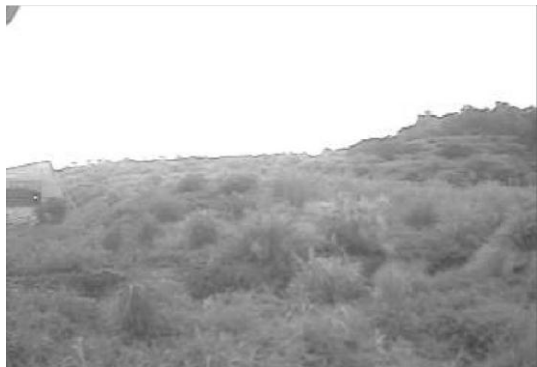
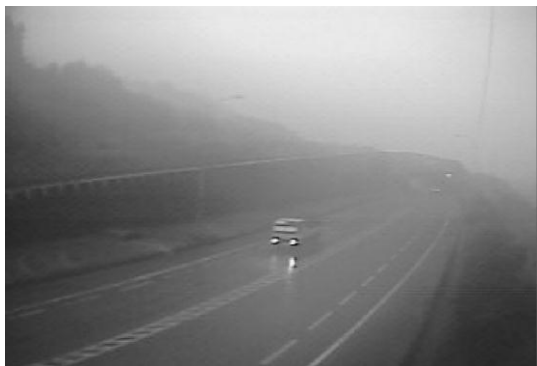
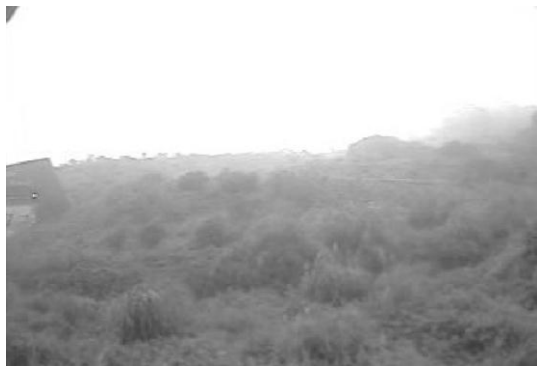
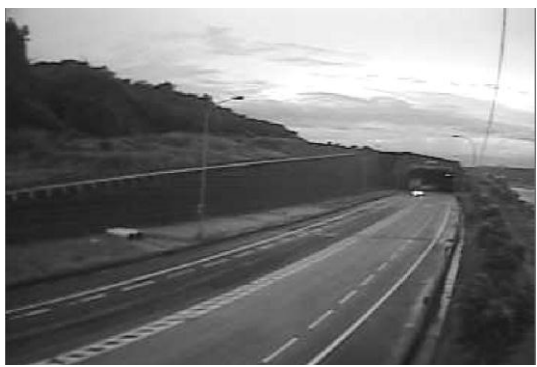
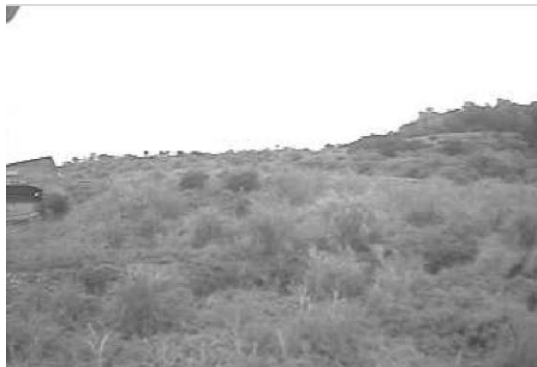
圖 11 0020 卡玫基颱風前後隧道東、西口處影像監測 ( 2008.7.17-18 )

卡玫基颱風在 2008 年 7 月 17 日晚上 6 點風雨並不明顯（圖 11），18 日早上 9 點風雨較大，但在西口隧道仍然可以看到許多車輛經過，在這之前本區並未產生任何土石災害；在 18 日 6 時颱風過後，在地面上並未有土石堆積與泥流出現，顯示本次颱風並未在此造成災害。

雖然本次颱風並沒有對隧道交通造成影響，但現場觀察土石堆積的情形，在颱風過後仍有相當多的土石被帶到隧道上方堆積，估計堆積淤 3 公尺高度，顯示火炎山依舊與過去一樣，每次颱風過後都會有大量土石被沖出，在小規模的土石流事件中，隧道降低了土石流對道路安全的影響。

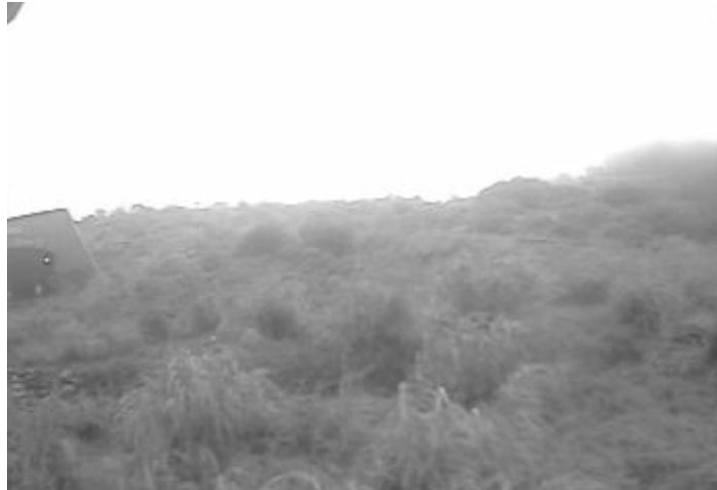
圖 12 2008 年 9 月 14 日 16 時辛樂克颱風前影像

辛樂克颱風侵襲時間為 9 月 14-16 日，14 日 16 時隧道東口邊坡還是植生茂密的情況（圖 12），14 日 19 時由於是晚上的影像（圖 13），因此無法明確觀察是否有土石沖出，但在 19 時 30 分，從隧道的燈光亮度，感覺似乎有部分被遮蔽（圖 14），之後燈光逐漸變小，至 15 日 0 時隧道口僅可看到微弱的燈光（圖 15），推測可能是土石堆積所造成。至 15 日 5 時白天的影像，則可以清楚看到隧道出口處上邊坡已被土石被掩蓋（圖 16），原本監視器的影像可以看到一半隧道口的位置，目前僅可以看到隧道口的上緣；至 9 月 16 日可清楚看到挖土機在清運土石（圖 17）。

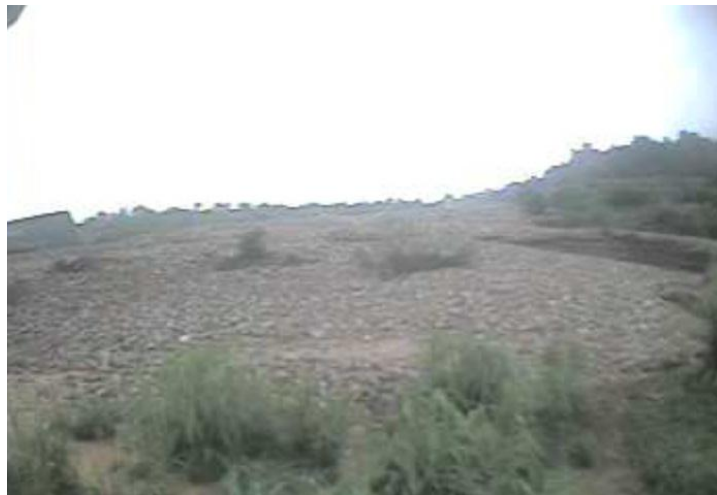
圖 16 2008 年 9 月 15 日 5 時辛樂克颱風時影像

由於發生土石堆積的時間在晚上，從影像上無法實際看到土石沖出的狀況以及發生的時間，因此假設造成隧道燈光逐漸被遮蔽的結果是因為土石堆積所造成，則可以推估土石開始沖出的時間大約在 9 月 14 日晚上 7：00 至 7：30 分這段期間，至 15 日 0 時堆積逐漸趨緩，到 5 點以後已看不到土石沖出的現象。

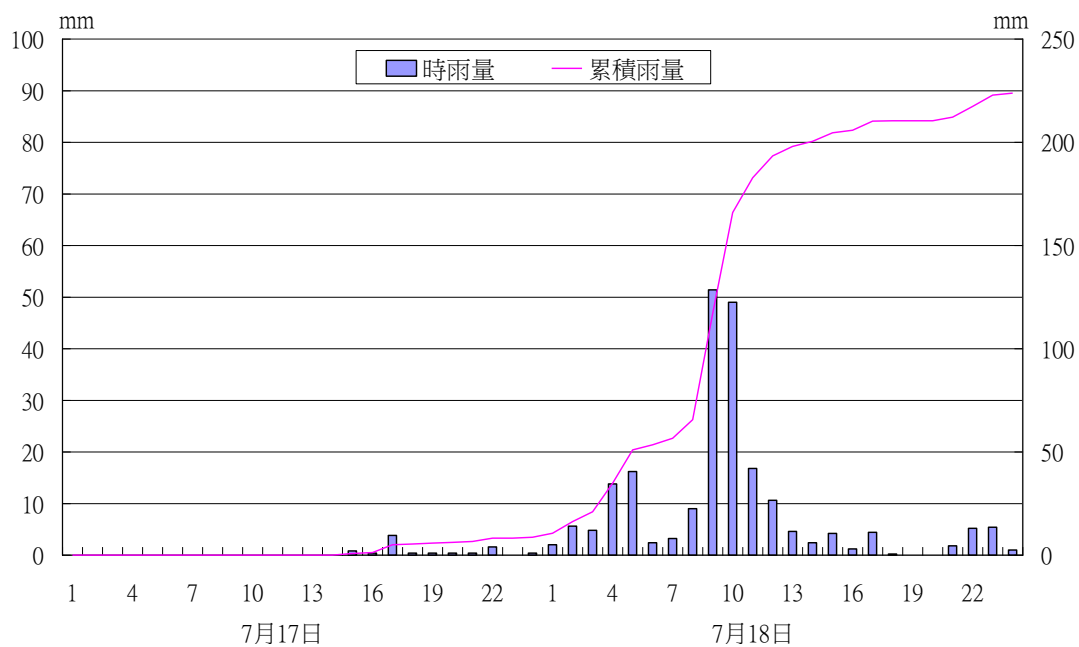
圖 18 卡玫基颱風降雨量統計圖

本計畫統計颱風其間時雨量及累積雨量，觀察其降雨的特性。此颱風最大時雨量為 51.4 公釐，發生時間在在 7 月 18 日 9 時，最大日降雨量為 7 月 18 日達 215.2 公釐（圖 18）。本次降雨累積雨量為 223.8 公釐，但從監視影像及現場調查的結果，並沒有發現明顯的災害產生。由於本次累積降雨量已達本計畫監測的閾值（12 小時累積雨量達 100 公釐），但實際上並沒有對道路造成危險災害，初步推測可能因為西口堤防的興建以及在苗栗縣政府在隧道上方進行土石的採取，使得土石堆積在堤防內，並沒有發生溢出現象，顯示堤防已發揮其阻擋土石的功用。

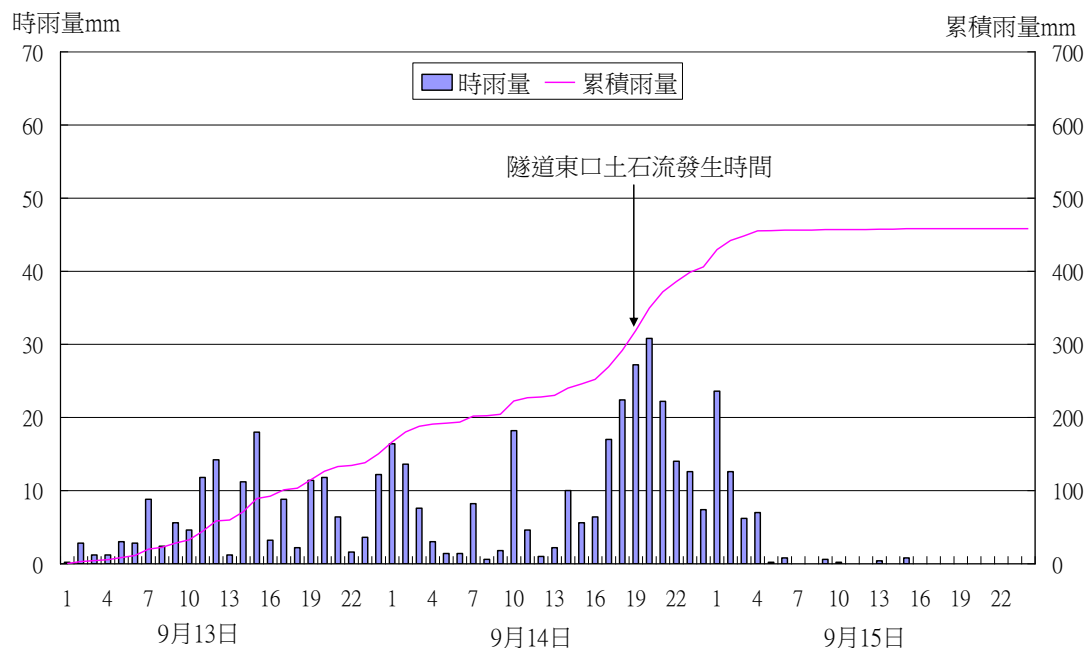
圖 19 辛樂克颱風降雨量統計圖

本次颱風最大時雨量為 30.8 公釐，發生在 9 月 14 日 20 時，日降雨量 9 月 13 日為 150.2 公釐，14 日為 255.6 公釐，15 日為 52.4 公釐，三天累積降雨量為 458.2 公釐（圖 19）。由於本次颱風在隧道東口處造成嚴重的土石流及崩塌，這也是隧道興建以來首次在東口處產生的災害。

從監視影像的紀錄來推估土石流發生的時間大約在 14 日晚上 19 時，災害發生前的累積降雨量達 318.8 公釐，14 日日降雨量為 255.6 公釐，此降雨量為在隧道興建後為最大的日降雨量，大量的降雨是造成本次災害的重要原因。

比較兩次颱風災害的降雨情況（表 3），辛樂克颱風最大時雨量降雨並沒有比卡玫基來得大，而最大日降雨量 255.6 公釐比卡玫基颱風多 40.4 公釐，且為隧道興建後日降雨量最高值，其中差異最大的為累積降雨量相差 234.4 公釐，因此在隧道東口發生土石流的原因，推測主要是持續性的降雨，累積降雨達 318.8 公釐，極有可能造成災害。

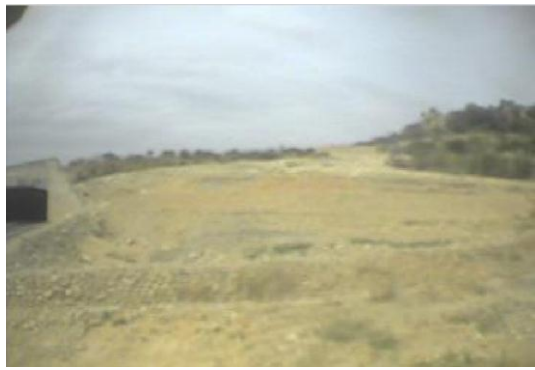
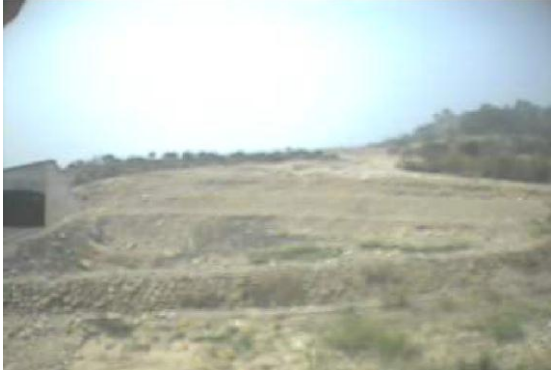
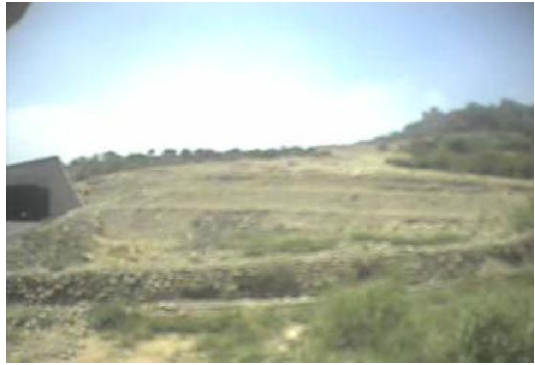
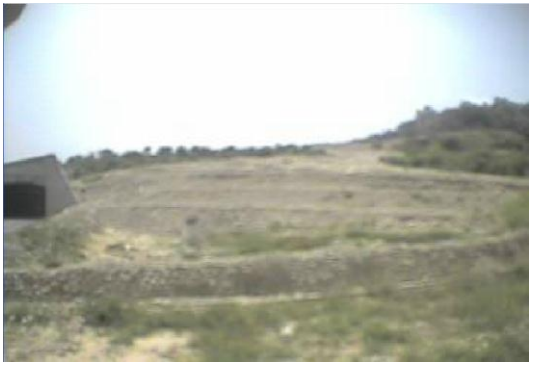
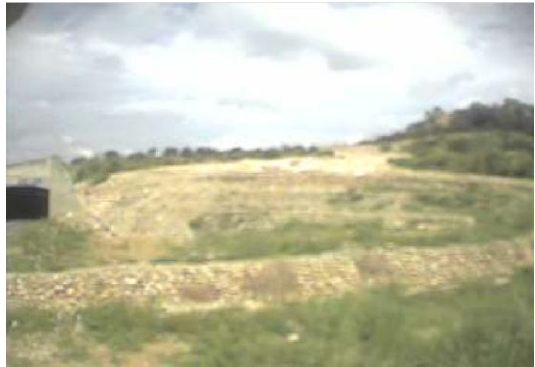
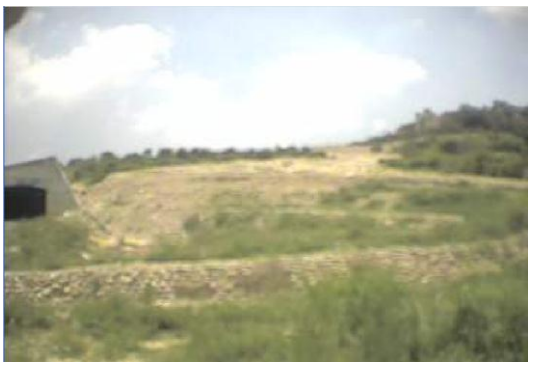
圖 32 1～7 月火炎山隧道東口影像監測圖

在東口的部分，就全年度的影像來看，由於沒有土石沖出的情況，東口的土石情況相當穩定，邊坡上的植生逐漸長高，顯示今年的幾場降雨事件對於隧道東口的部分沒有造成任何影響。

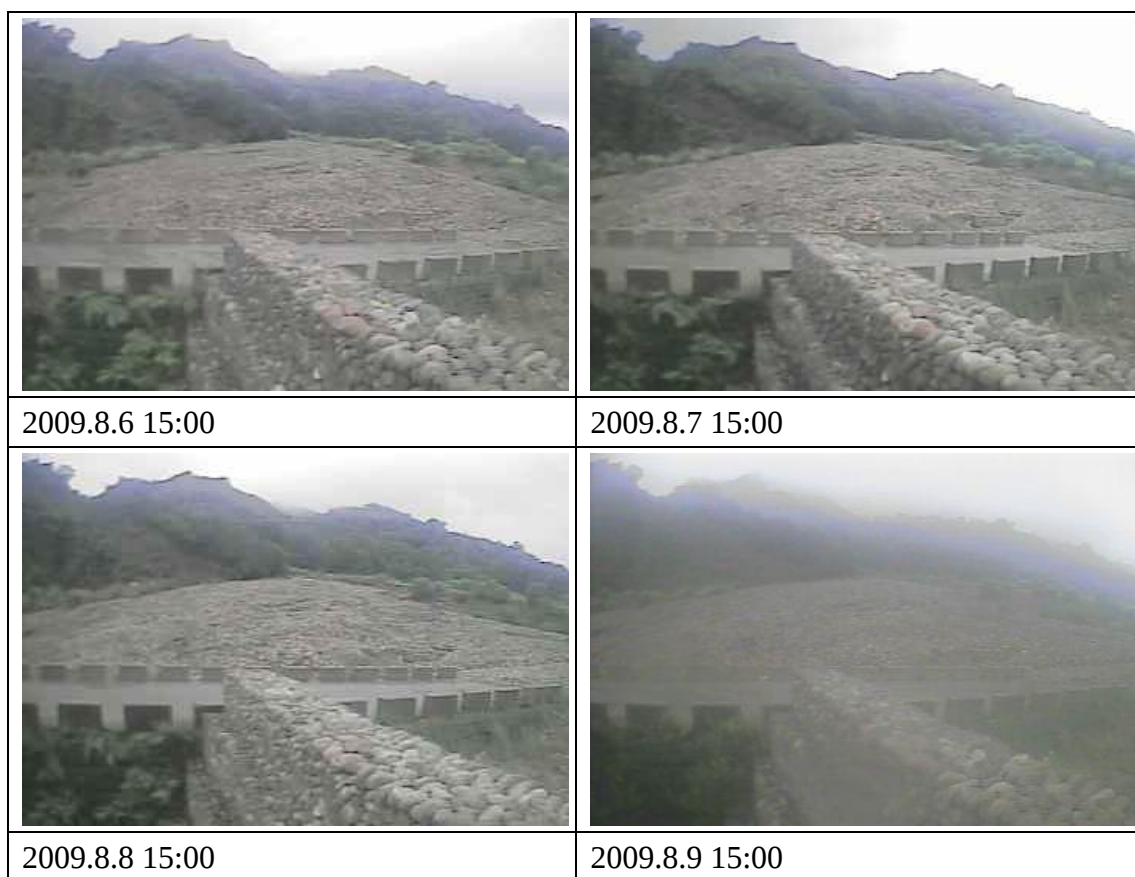
圖 33 8 月 6 日 ~ 9 日莫拉克颱風其間火炎山隧道西口影像監測圖

分析火炎山隧道興建後降雨量與災害發生的資料，當降雨強度達每小時 28.4 公釐或是 12 小時內超過 100 公釐降雨時，就會在隧道口處發生災害。今年度重要的降雨事件為 8 月份的莫拉克颱風，在 8 月 6 日至 10 日降下超過 400 公釐的雨量，降雨強度為每小時 48.8 公釐，並出現 12 小時內 100 公釐的警戒降雨量，根據現場人員記錄，大約在 8 月 7 日晚上在火炎山隧道西口發生輕微的土石流，本計畫也在 8 月 7 成功發出警示的簡訊。

在影像的監測上，藉由攝影機的畫面觀察，火炎山隧道東口經過去年的整理，今年呈現穩定的情況，植生生長相當茂密，莫拉克颱風並未對東口造成影響。在西口的影像上，沒有捕捉到土石流發生的影像，主要是因為發生時間在晚上，同時因解像力有限，對於小規模的土石流現象並不容易觀察。

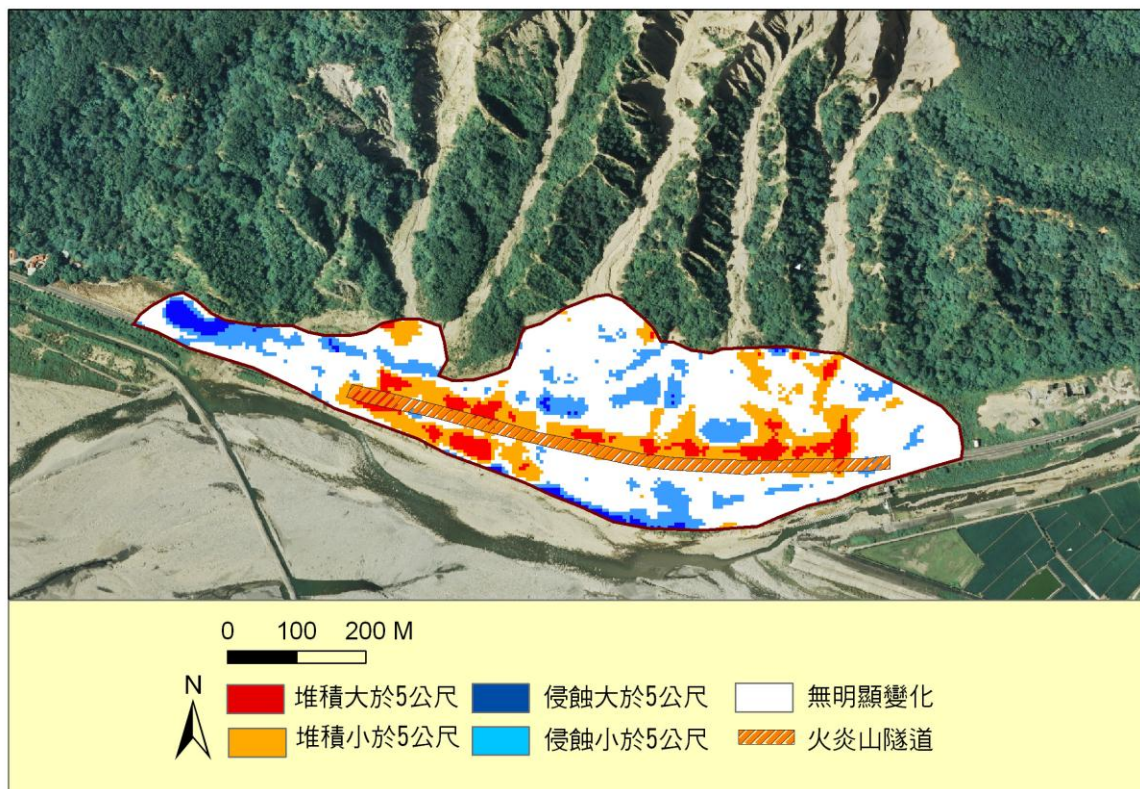
圖 35 2005 年至 2006 年火炎山沖積扇面高程變動

2005 年為隧道正在施工的期間，2006 年為隧道通車後 8 個月，從兩年的數值地形資料來比較，在隧道上方呈現明顯的堆積，主要原因可能為施工期間挖填所造成的高程變化差異，而自然地形的變化，因為受到人為工程的影響，因此無法明確說明因降雨所造成的地形變化。

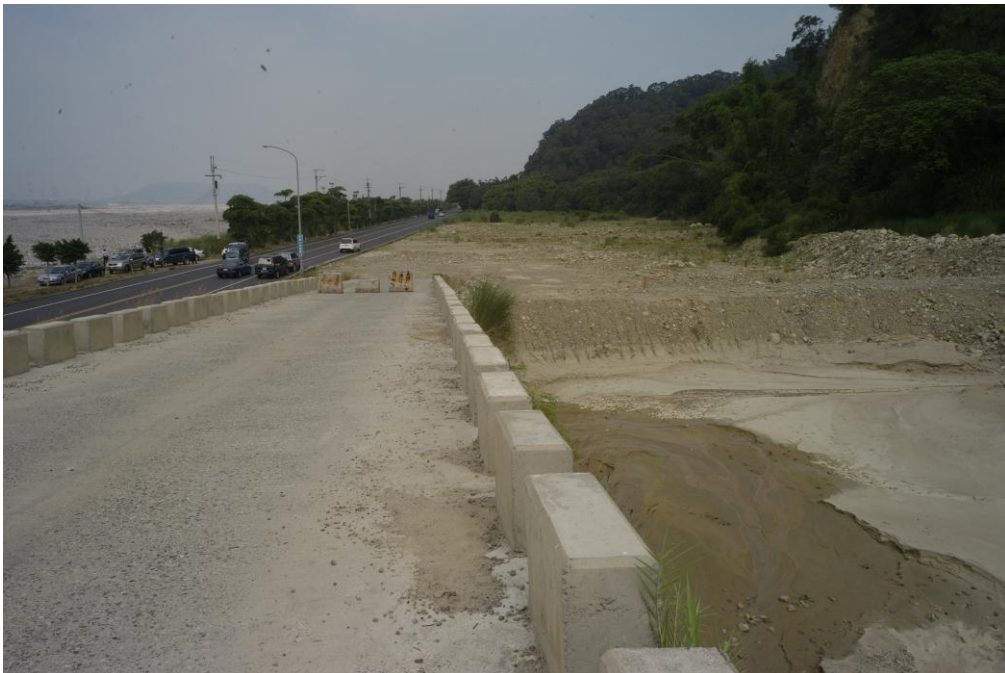
從隧道西口的土堤往隧道上方，土堤內側堆積許多土石，土石的堆積面已經接近土堤的高度，在土堤內側的溝道上中段再設置一小土堤，以減緩土石向下衝擊的力量(圖 45)，本研究已經於 2008 年將西口的監視影像改設立於隧道上方，監測 4 號及 5 號集水區沖積扇土石崩落的情形(圖 46)。

圖 45 從土堤往下看，土泥內側有一小土堤

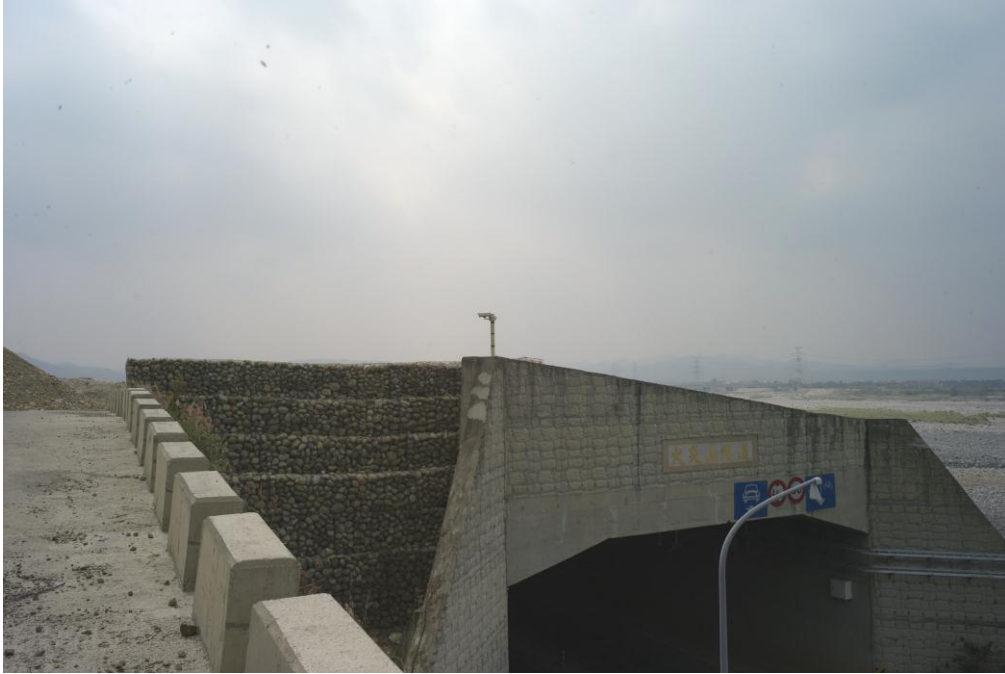
圖 46 本計畫在隧道西口設立的影像監視器

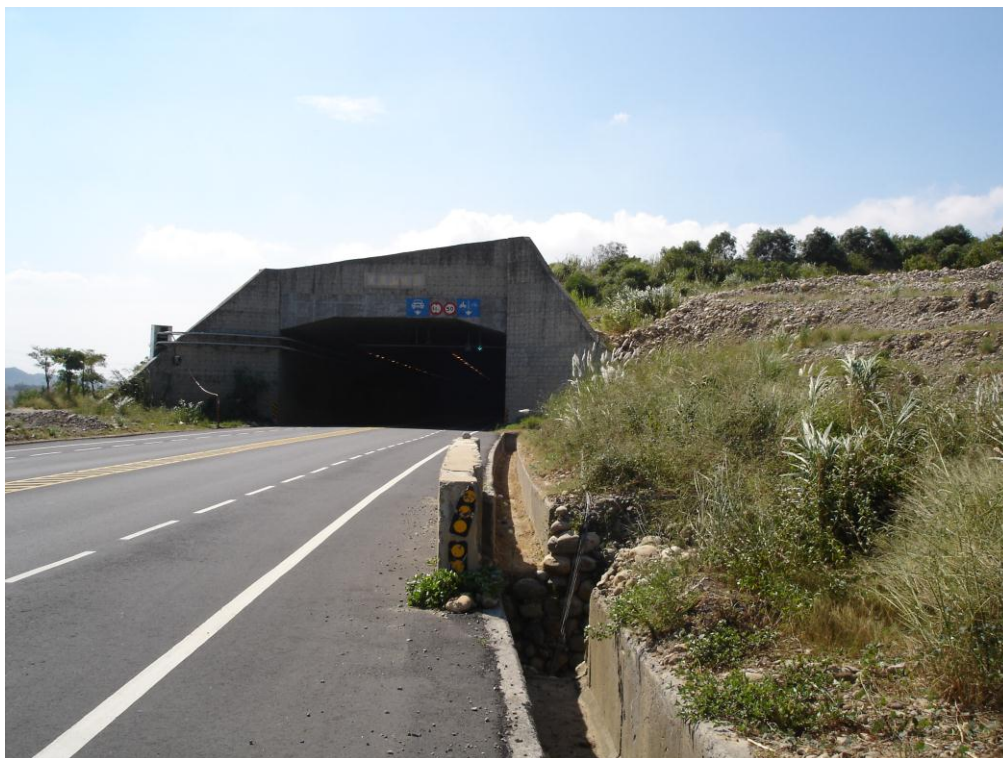
就隧道東口以及第一、二號集水區觀察，這三個地點在這次颱風中並沒有發生災害，而在沖積扇兩旁的土堤上，也已經佈滿草叢，環境相當穩定。一二號集水區下方的沖積扇，工程單位也已經加以清理，目前相當空曠。而往集水區上游觀察，目前河道中已經有大量的土石堆積，但坡度與沖積扇上未被清理的部分相當，顯示沖積扇上的堆積已經向上累積到了河道中，達成某種程度的平衡。河道中也有看到重新刷深的現象，代表這次颱風也有造成土石搬運，但規模不至於造成土石災害。

圖 52 莫拉克颱風後火炎山隧道東口情況 1

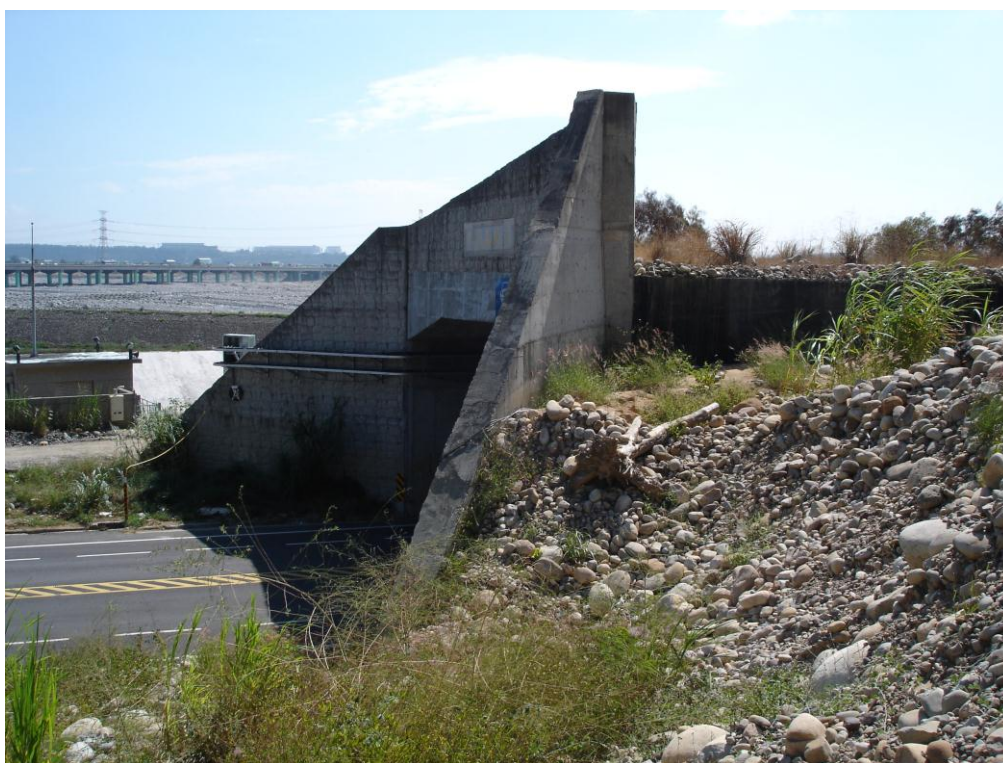
圖 53 莫拉克颱風後火炎山隧道東口情況 2

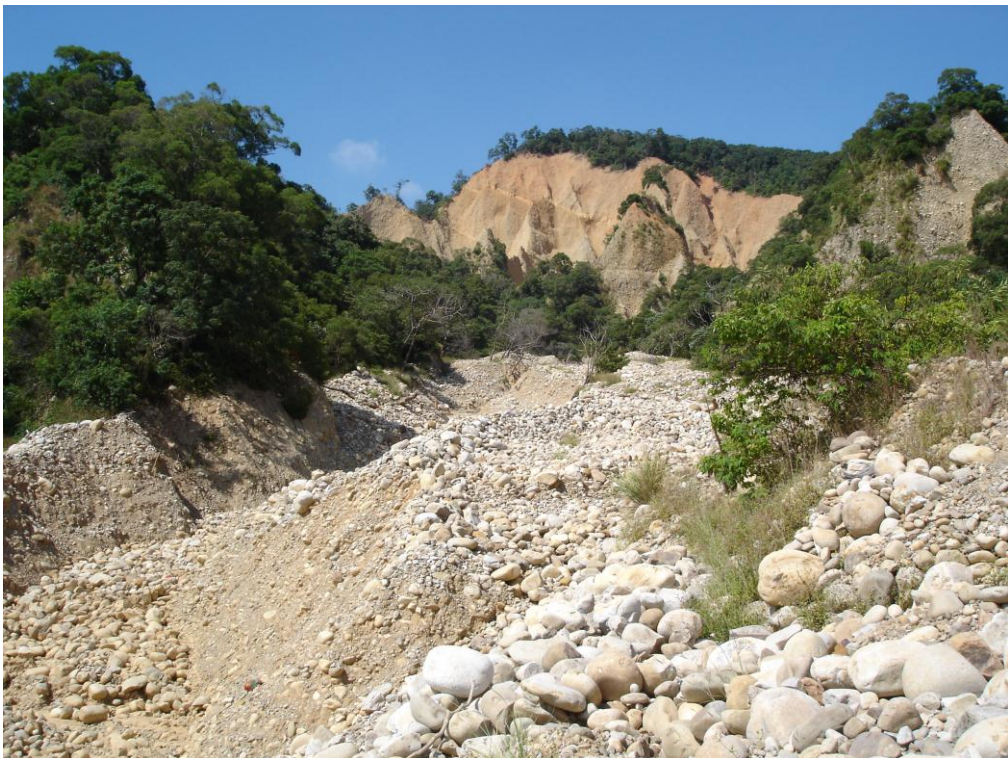
圖 55 莫拉克颱風後火炎山一號集水區情況

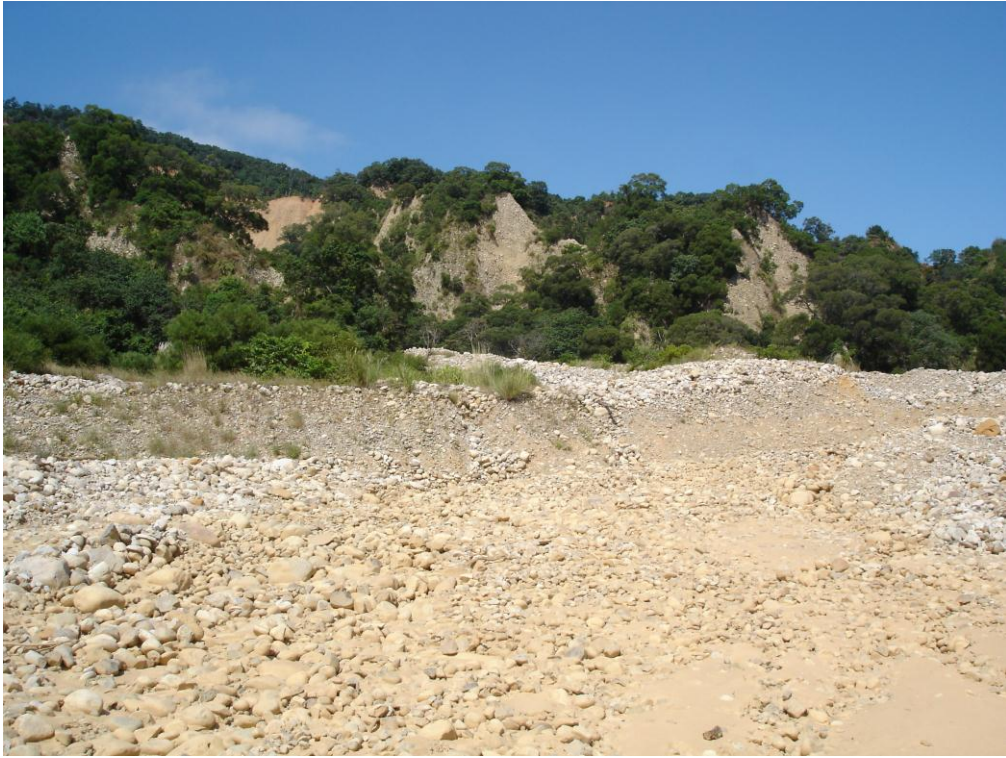
圖 56 莫拉克颱風後火炎山二號集水區情況

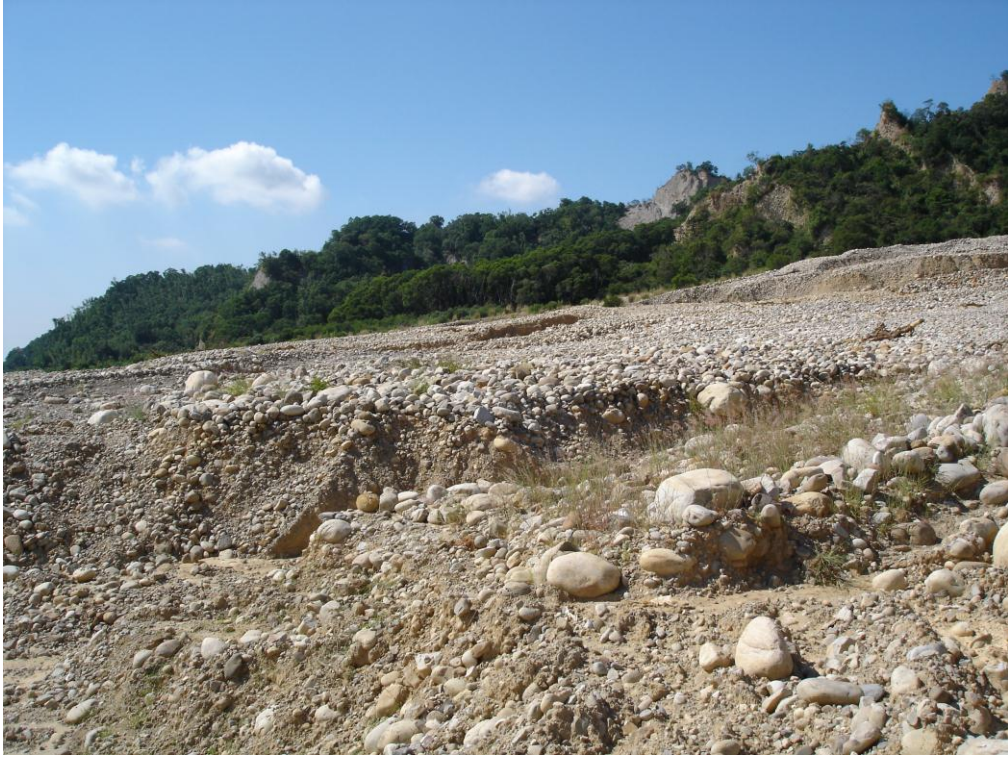
三號集水區為火炎山最大也最活躍的集水區。由現場觀察，三號集水區在這次颱風中也有發生土石搬運的情況，但因沖積扇面積廣大，這次的土石流並沒有改變整個沖積扇面的情況，而只有刷深部分水流經過的河道。工程單位這次也有清除堆積在隧道上方的土石，也給了觀察土石堆積的良好基準。目前三號集水區沖積扇在隧道上的堆積高度約有 1.5 公尺，往扇頂也相當厚。扇面上的河道中有新的刷深痕跡，刷深的程度依據目測，應達 2 公尺以上。

圖 58 三號集水區扇面的堆積 1

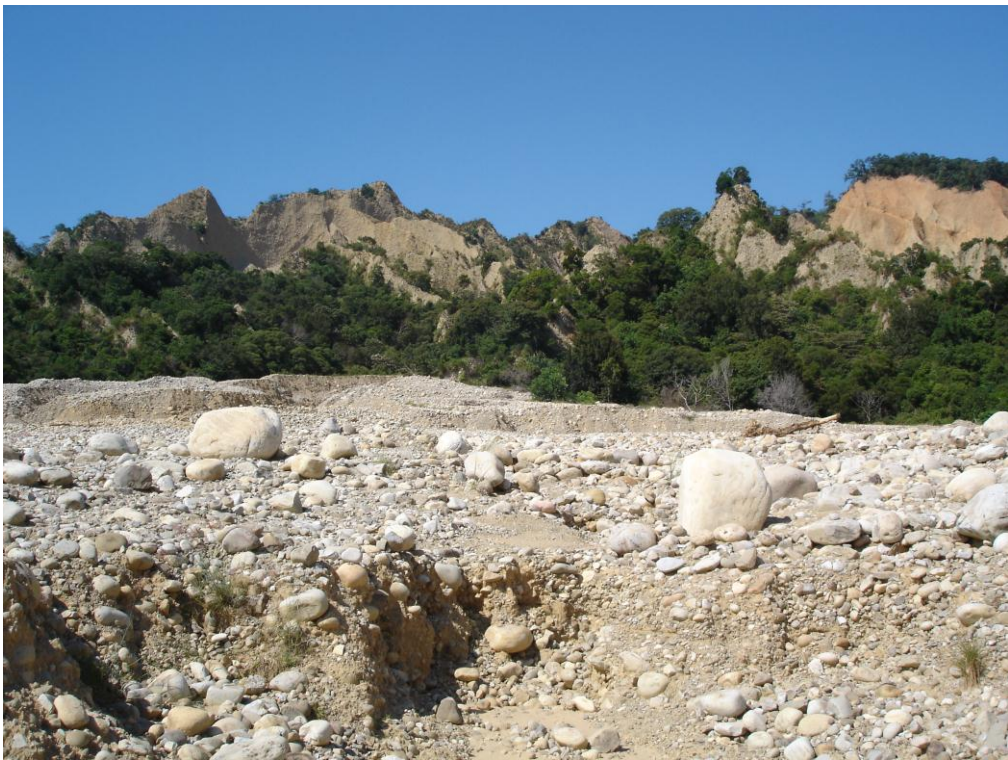
圖 59 三號集水區扇面的堆積 2

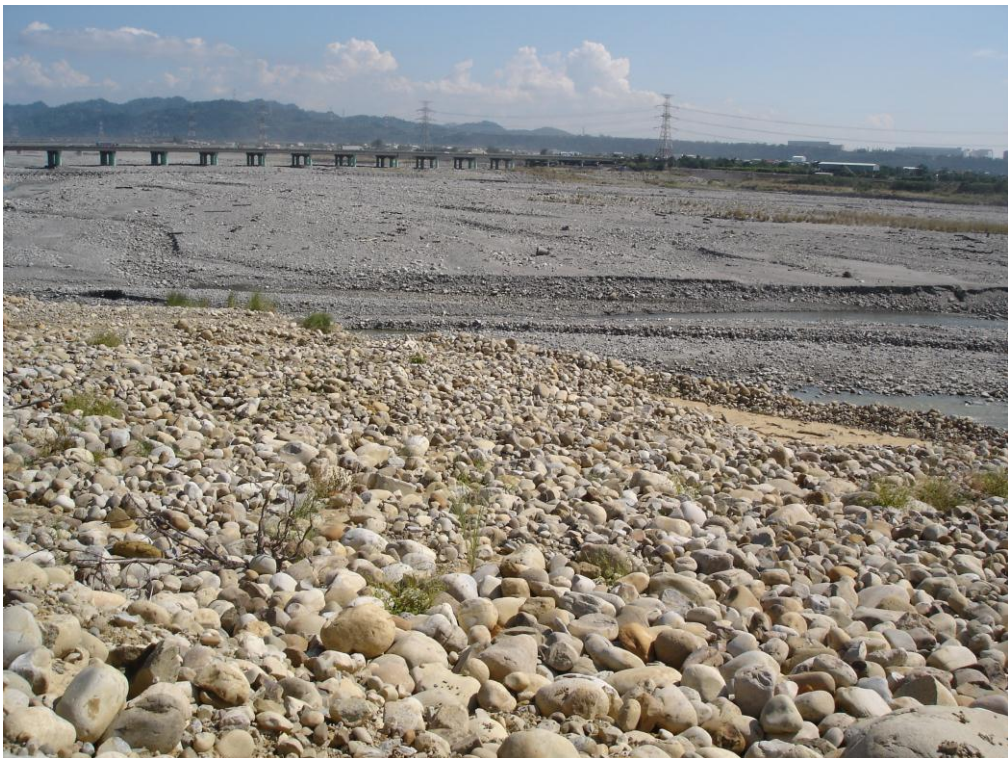
圖 61 三號集水區從隧道上方往大安溪的土石堆積情形

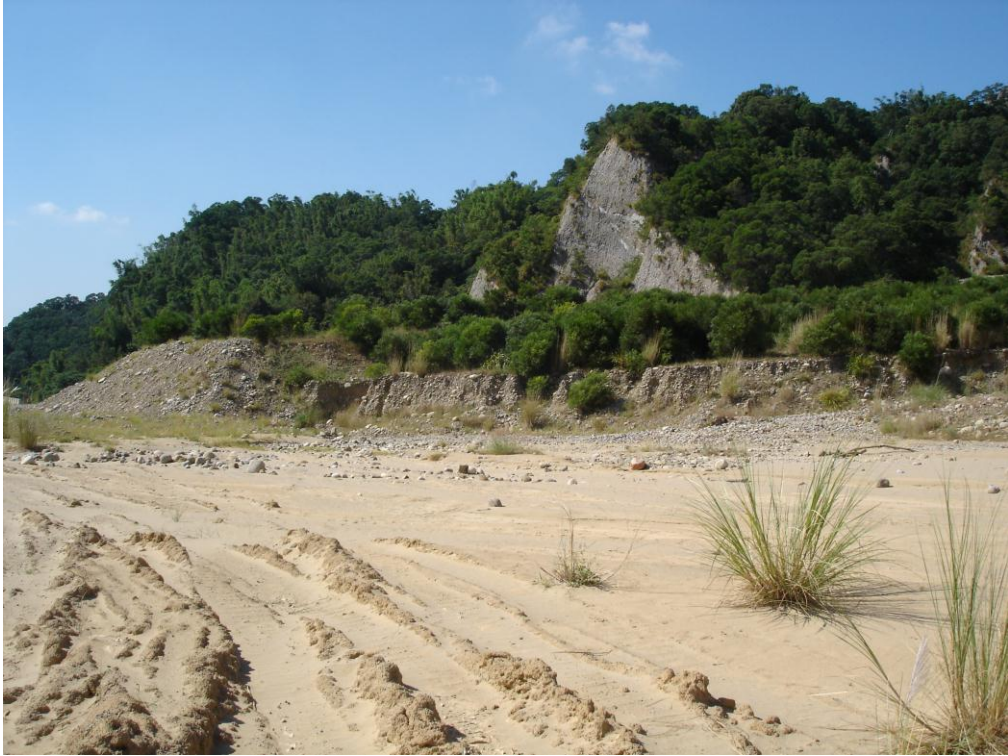
四號與五號集水區的面積比三號集水區小，但因其會影響到隧道西口的交通情況，使得這兩個集水區的情況相對變的重要。由於工程單位會視情況清理這兩個集水區的沖積扇，使得扇面的堆積高度沒有三號集水區來的高。以四號集水區來看，照片內河道中的樹林生長情況良好，表示這幾次颱風對於四號集水區的影響很小，沒有對河道造成大擾動。但從谷口觀察，谷口後方河道的堆積高度相當驚人，甚至比原來兩側的自然堤還要高，河道中應該累積了相當多的土石。

圖 62 四號集水區與五號集水區的下游景象

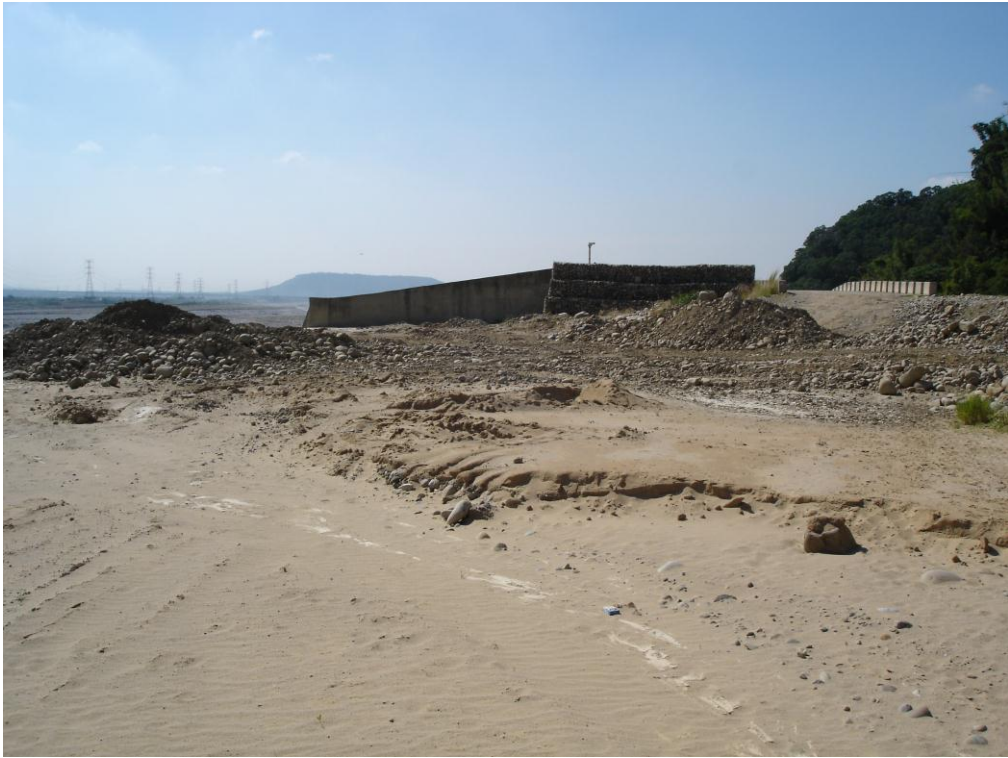
圖 64 清理後的隧道西口上方景象

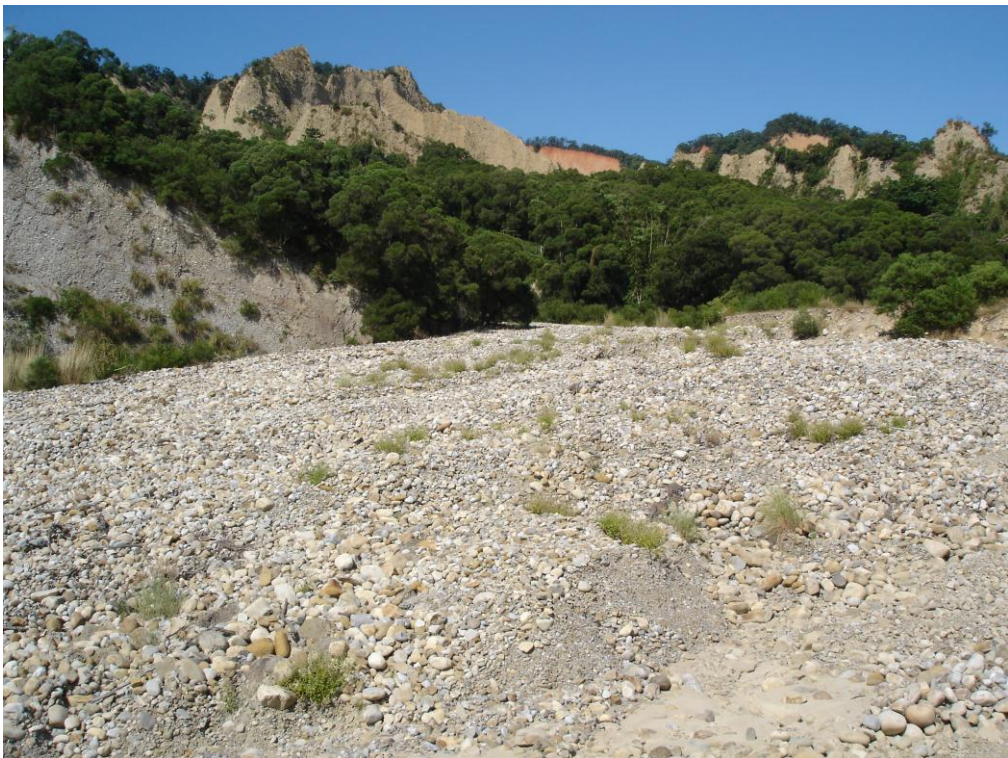
五號集水區經過颱風之後，目前處於相對穩定的情況。從扇面到河道的角度相當一致，但也代表五號集水區的搬運能量強大，已經將之前扇面土堤旁的低平處填滿，未來新搬運出的土石可能會在扇面上任意流動。目前工程單位在隧道西口旁清出一滯洪池，希望達到留置土石的效果，但對比於五號集水區的土石搬運量，滯洪池的效果可能相當有限。

圖 65 莫拉克颱風後的五號集水區
