## 九九峰自然保留區 地質地形調查及監測（3/3）

委託機關：行政院農業委員會林務局南投林區管理處

執行機關：臺灣大學地理環境資源學系

中華民國 98 年 12 月

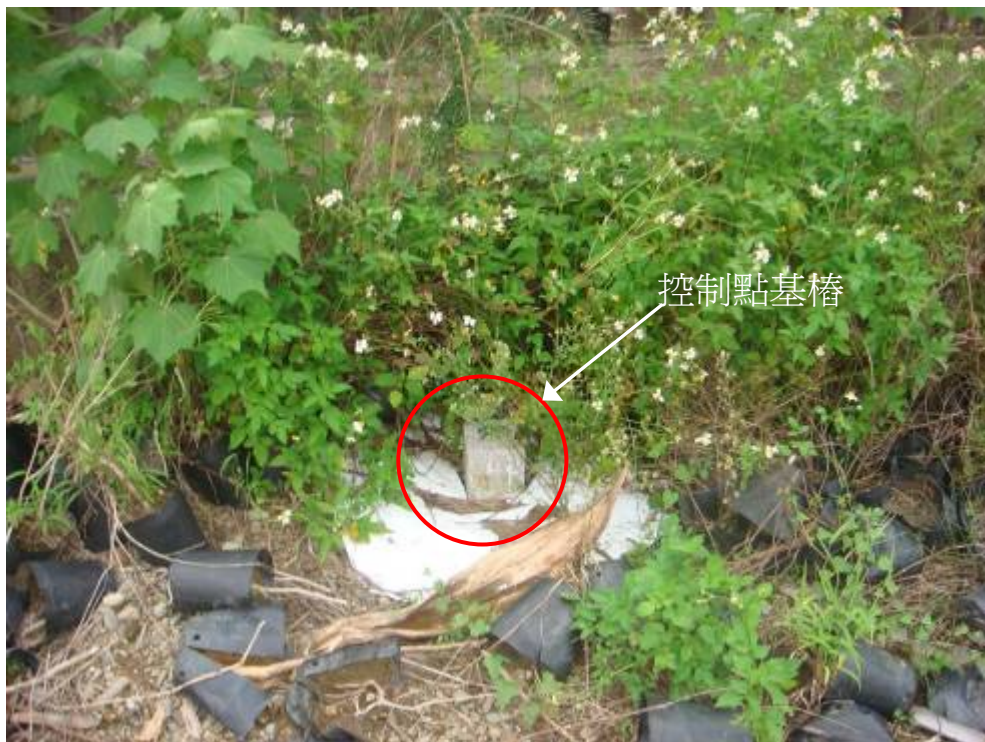
這些地面控制點的資料，除了 MX20 有佈地面標（圖 24），其餘的控制點有的已經損壞，或無法在航空照片上辨識出來（圖 25），因此這些點將來需重新引測或佈標，才能將資料輸入軟體內進行處理，以產出精確的數值地形資料。

圖 25 內政部土地測量局福城（MW78）控制點 (231457,2656950)

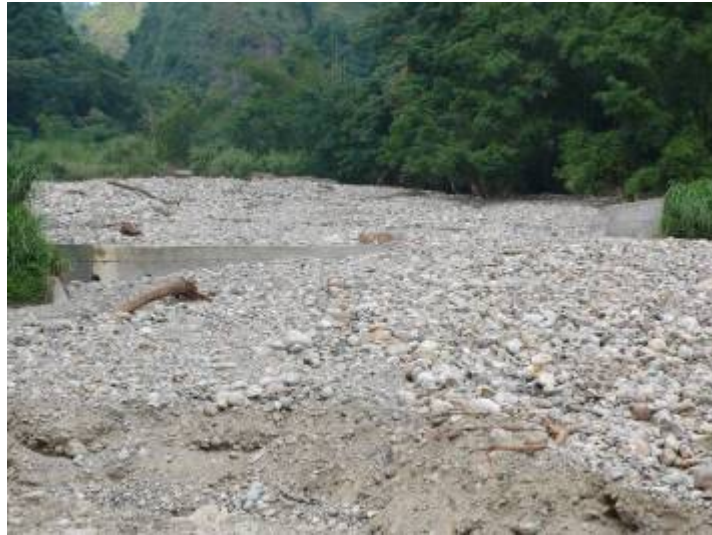
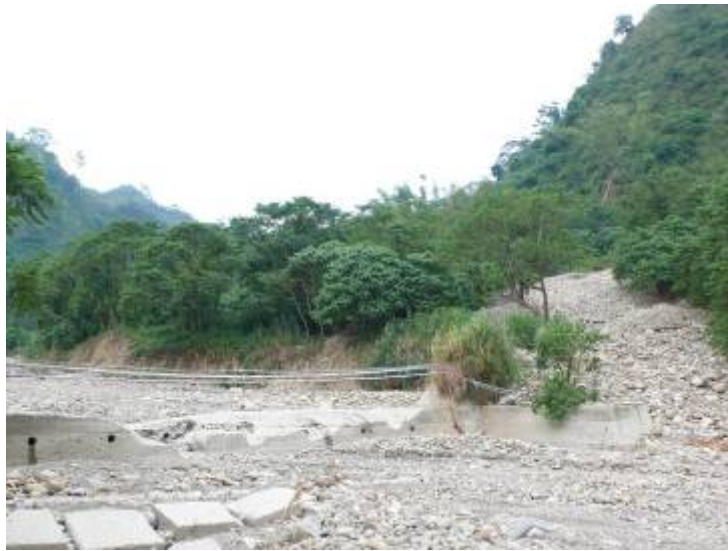
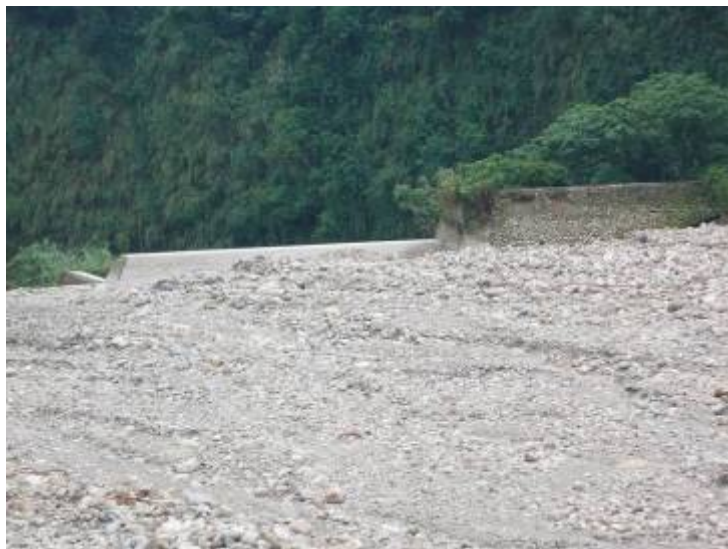
圖 31 乾溪上、中、下游攔砂壩土石堆積情形

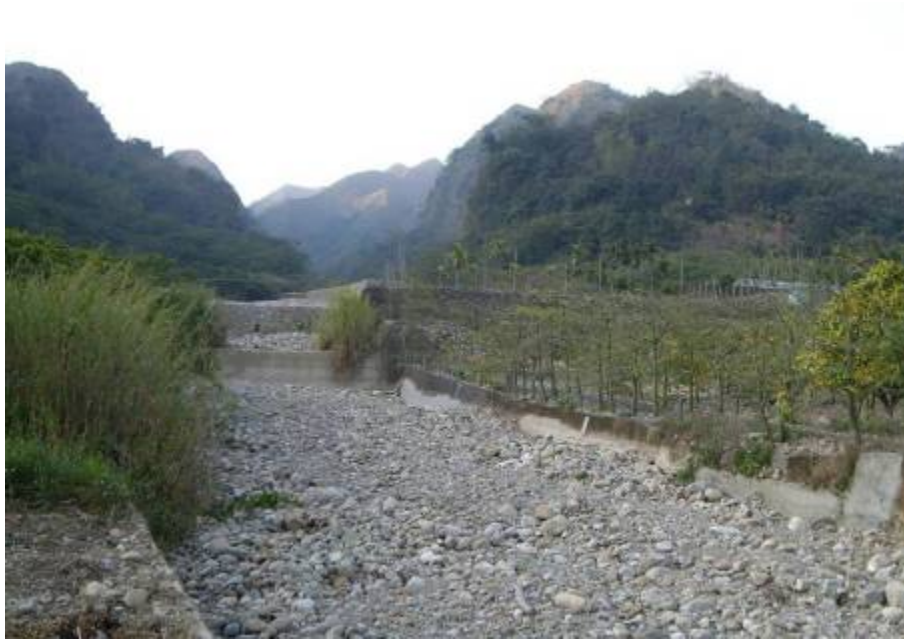
圖 32 田尾坑溪下游攔砂壩堆積情形（229778,2654944）

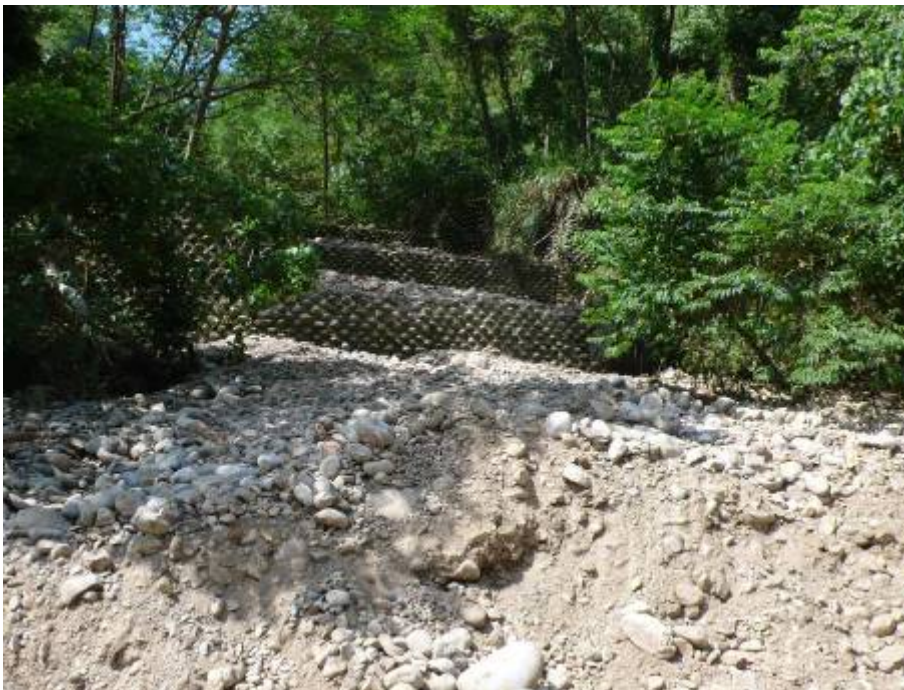
圖 33 辛樂克颱風後大量土石沿沖蝕溝被帶出（227634,2655270）

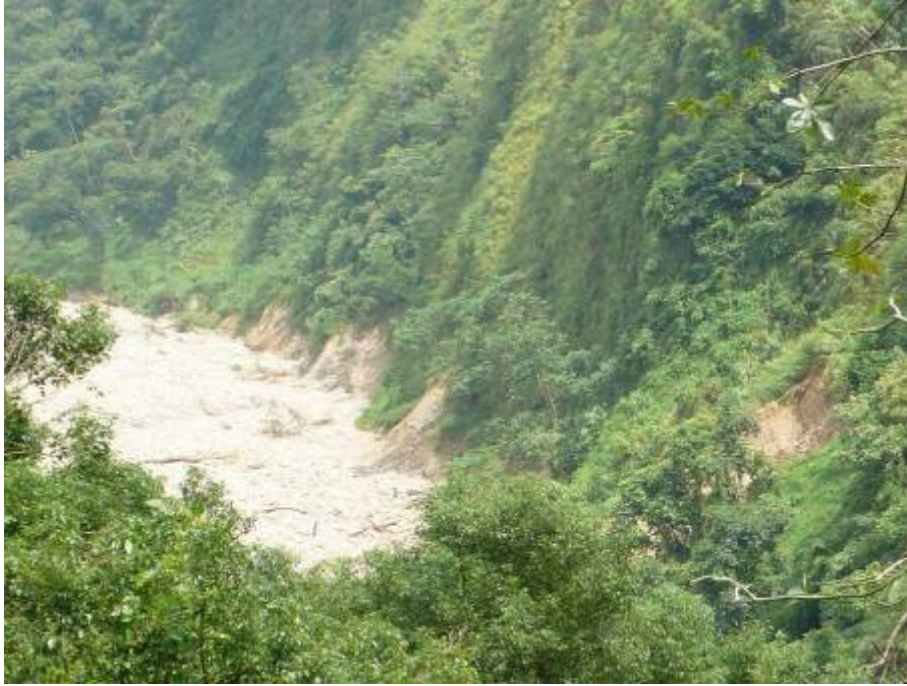
圖 34 乾溪上游河岸側蝕所產生的小規模崩塌及岩層裸露（226973,2656046）

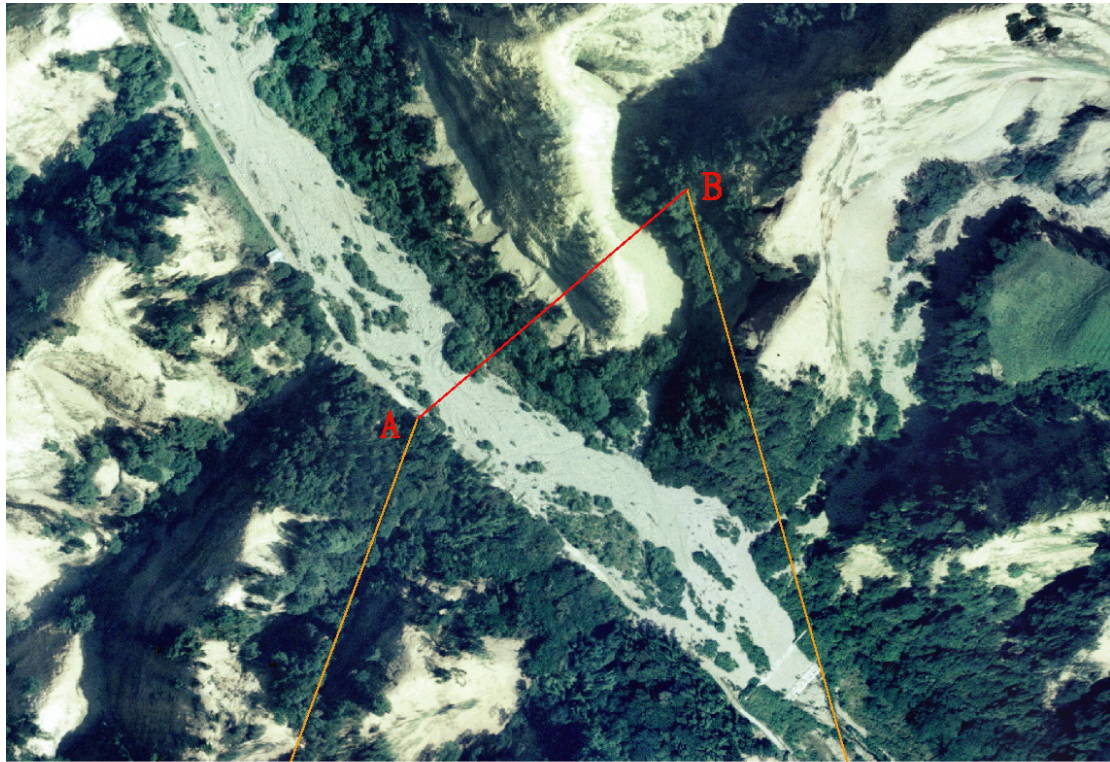
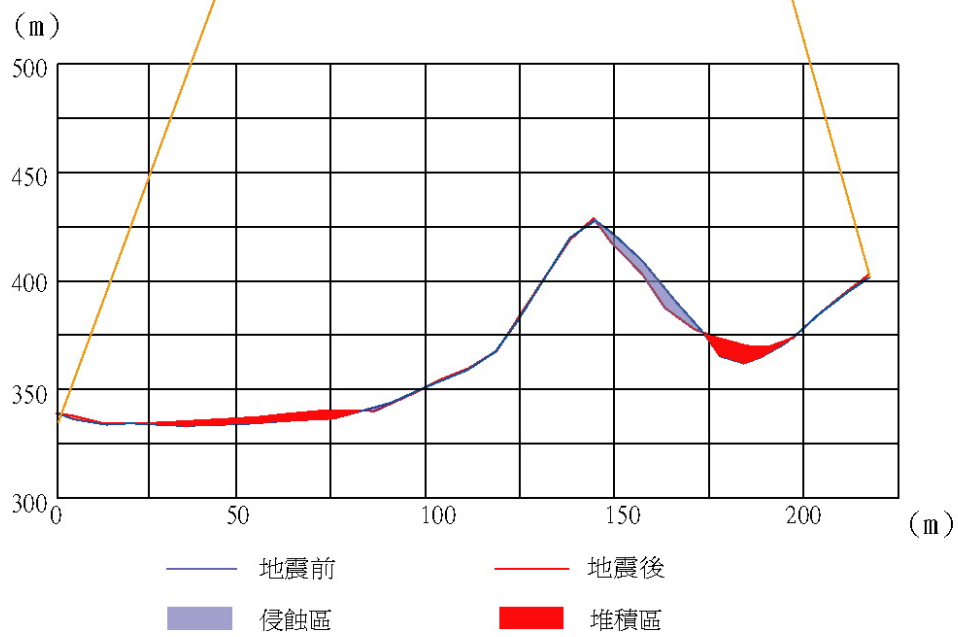
圖 55 乾溪地區剖線 A-B 分析圖

A-B 剖面位於乾溪的上游河道，河道的中間堆積與侵蝕現象並不明顯，在 A 處河道右側的坡腳處，地震後約有 4 公尺的堆積，表示地震後堆積物大多堆積於坡腳處。在靠近 B 處的山谷，則可看到邊坡有約呈現的崩塌估計約有 2 公尺深度的土石崩落，並在河道上呈現約 5 公尺的堆積。

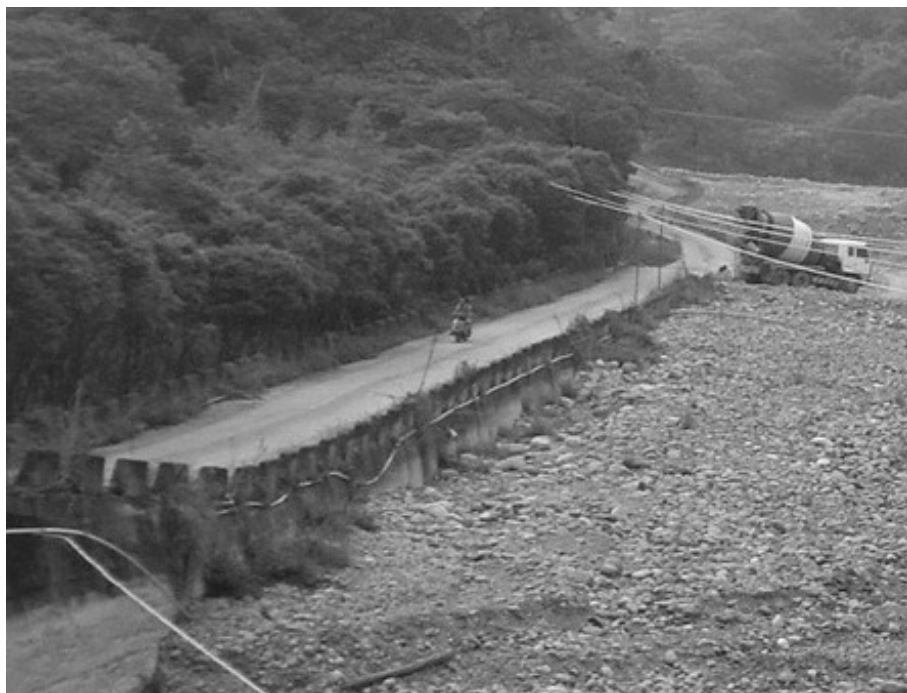
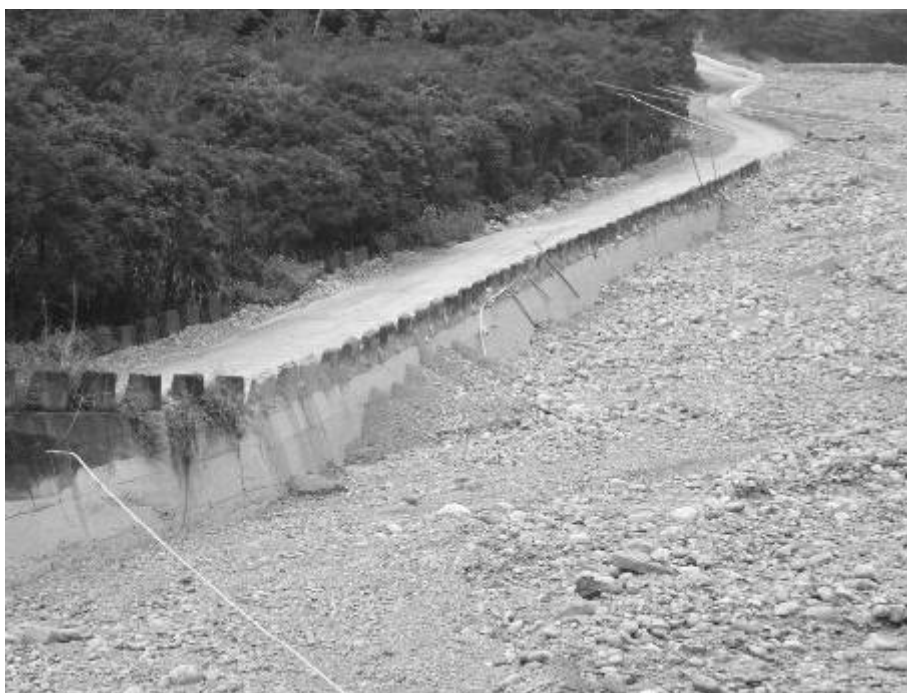
圖 63 過中心橋前方道路不同時間前後對照圖

2007 年至 2009 年期間主要有四個颱風對本區的影響較大，本計畫將颱風降雨資料進行分析，比較颱風降雨的差異。2007 年 9 月 17 日-19 日韋帕颱風最大時雨量發生在 18 日下午 7 點，時雨量為 23.5 公釐，3 天累積降雨量為 242.5 公釐，當地並沒有發生重大的土石流災情（圖 50）。2008 年 7 月 17 日-18 日卡玫基颱風最大時雨量發生在 18 日凌晨 2 點，時雨量為 78 公釐，最大日降雨量為 486.2 公釐，累積 2 天雨量約 508.6 公釐（圖 51）。2008 年 9 月 13 日-15 日辛樂克颱風最大時雨量為 50 公釐，發生在 15 日凌晨 5 時，最大日降雨量為 426.6，累積 3 天雨量約 657.2 公釐（圖 52）。從現場調查資料顯示，在許多蝕溝中有大量的土石被帶出，堆積在河岸的道路上，尤其是乾溪集水區的中心農路上最為嚴重。

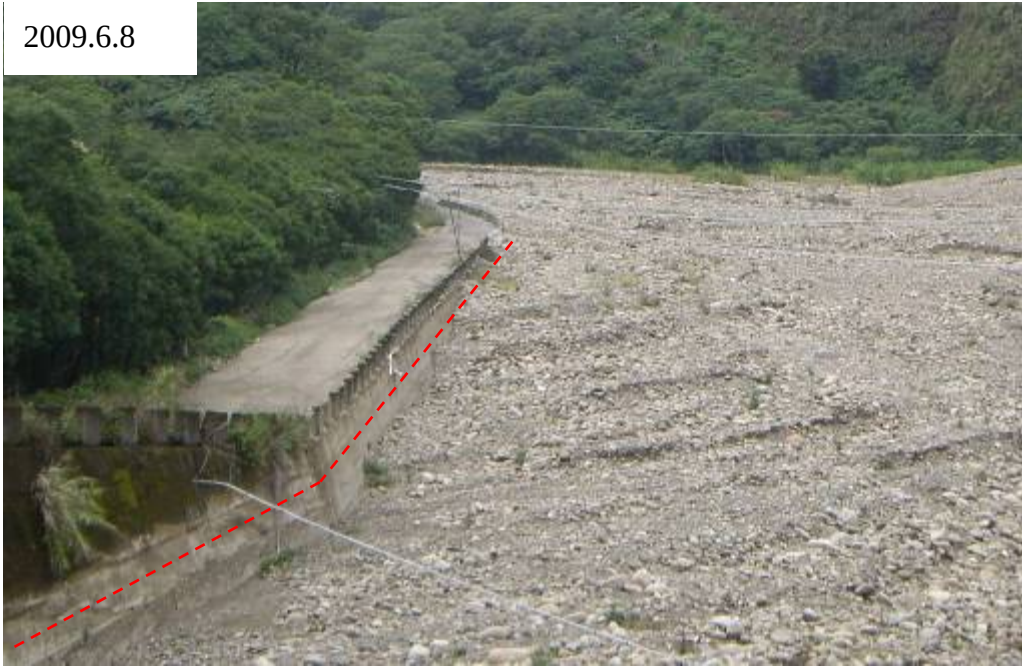
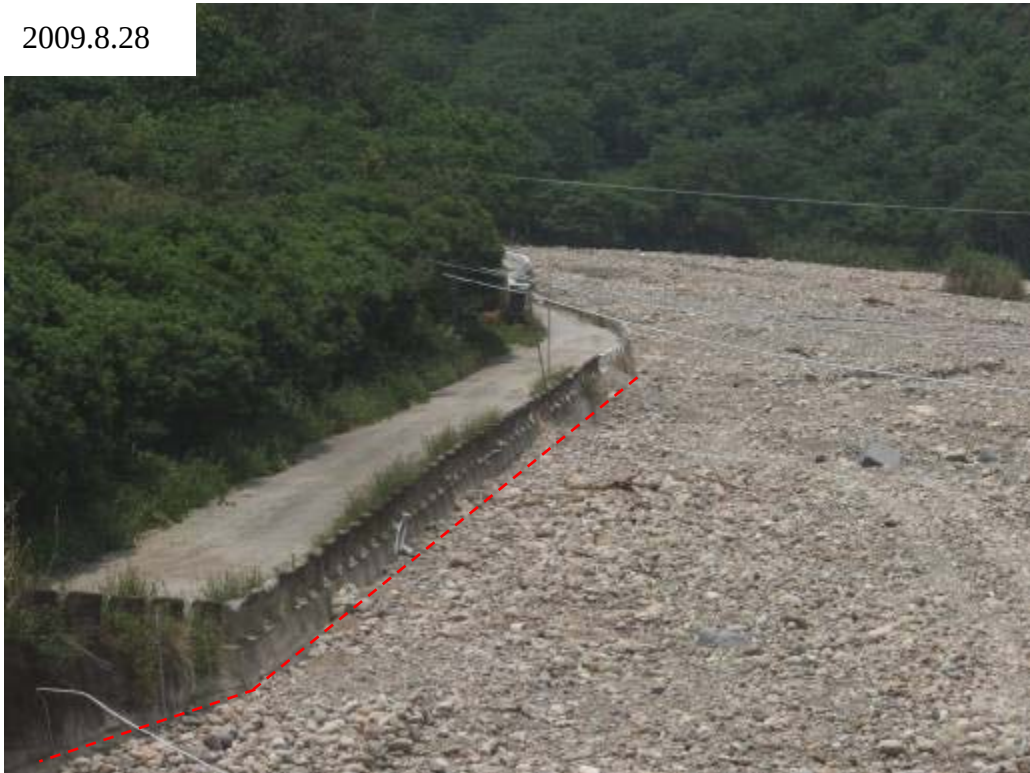
圖 64 過中心橋前方道路莫拉克颱風前後對照圖

2009 年 8 月 7 日-9 日莫拉克颱風最大時雨量發生在 9 日下午 2 點，時雨量為 92.5 公釐，累積 3 天雨量達 941 公釐（圖 53），從現場觀察有大量土石堆積在河道上，時雨量及累積降雨量比 2007 年及 2008 年的颱風大很多，對本區地形影響也很大，本計畫將在後面章節說明野外觀察的結果。

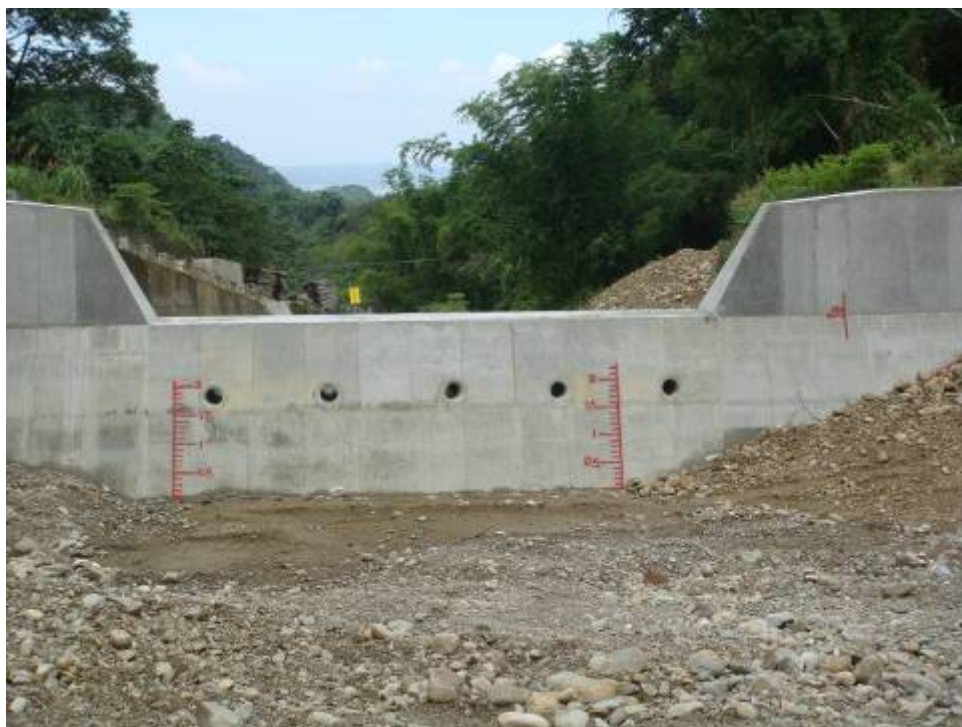
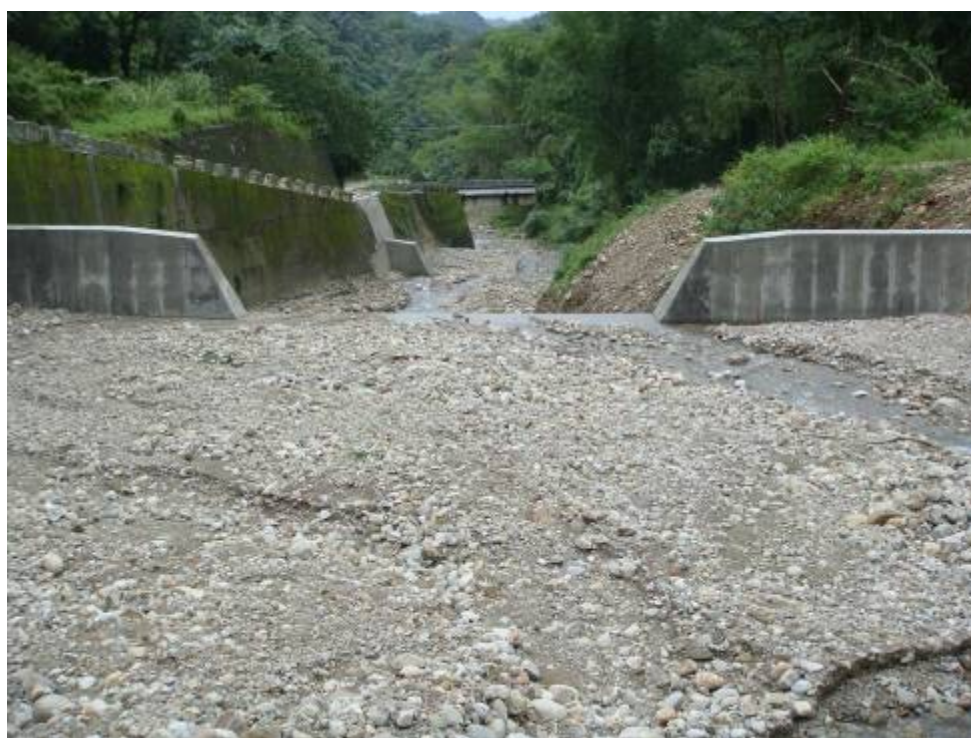
圖 65 莫拉克颱風前後攔沙壩土石堆積狀況

觀察攔沙壩土石堆積的狀況（圖 65），在莫拉克颱風後，原本攔沙壩與上游河床約有 3 公尺的高差，在莫拉克颱風後攔沙壩則被土石淤滿。表示上游河床上應該還堆積相當多的土石，等待下次颱風在往下游搬運。

- (一) 繼續利用本計畫架設的自計式氣象站資料，讓管理處掌握即時的氣象資料，未來當降雨量達到某一臨界值時，管理處可進行封路、疏散及警告等相關管理措施，以降低可能造成的災害損失。後續持續進行氣象資料的整理與分析，對於未來九九峰的致災條件可以有更進一步的瞭解。
- (二) 在九九峰自然保留區內溪流中的攔沙壩除了攔沙外，可減緩河床坡度降低侵蝕作用，但目前本區攔沙壩已相當密集，過去興建的攔沙壩每次在颱風後都會被土石淤滿，若持續再興建效果應該不大。建議在自然保留區外的攔砂壩可進行清淤，對於過去發生災害的區域則加強監控。
- (三) 就河道變遷的觀測而言，由於許多攔沙壩皆蓋於自然保留區外或界線上，但由常引發河道淤積、沖蝕等問題。建議未來若要觀測河道的變化，可以將攔沙壩上游側河床挖出一定深度作為觀察基準。而挖出的礫石，可以置於攔沙壩下游側。

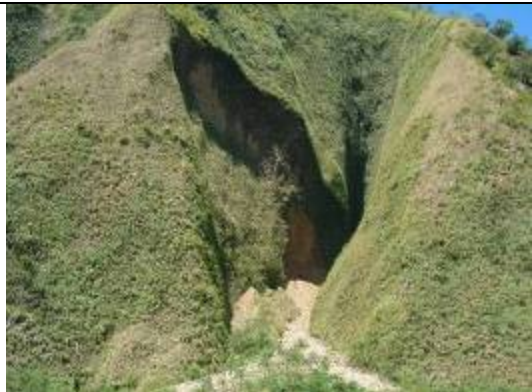
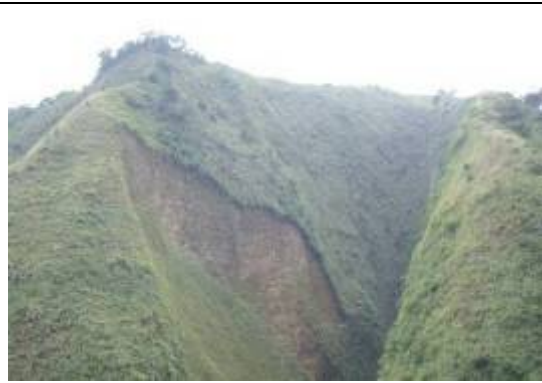
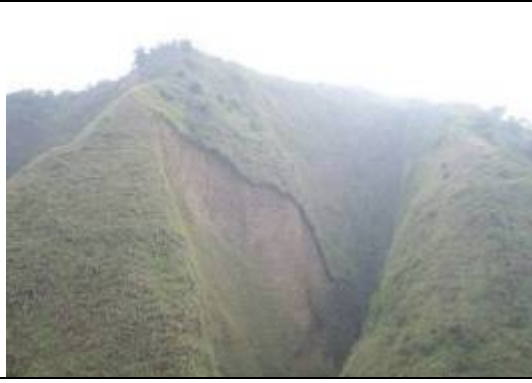
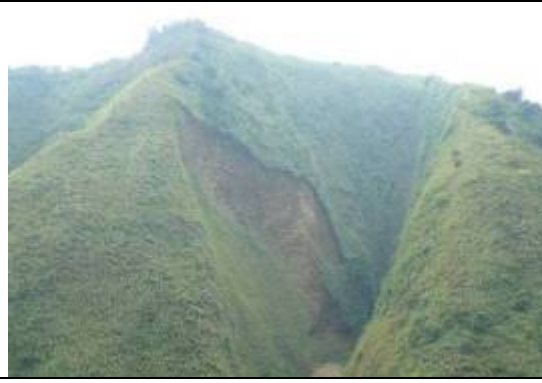
| <p>說明：</p> <p>2001 年照片中心位置的沖蝕溝中有堆積一些土石，主要為來自沖蝕溝左側上方的崩塌地；至 2004 年邊坡上植生更為茂密，但沖蝕溝左側上方崩塌的地方因坡度較陡，植生不易，仍維持崩塌形貌；2004 年至 2006 年中間雖然有幾次颱風，但從照片中崩塌的範圍並沒有明顯擴大；至今年（2008）9 月辛樂克颱風後本區的變化不大，顯示目前已趨於穩定。</p> | |

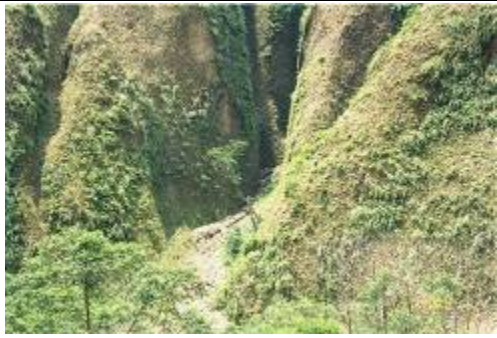
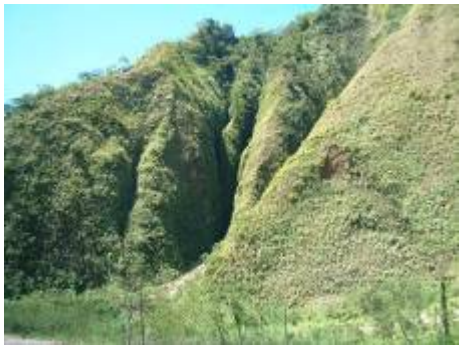
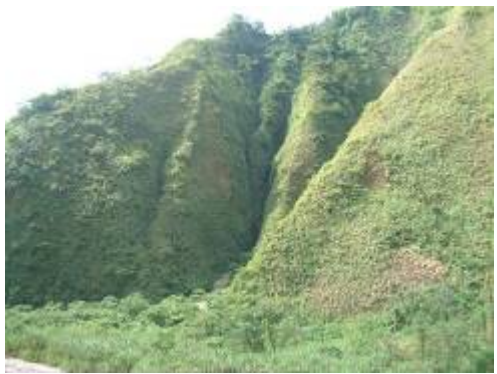
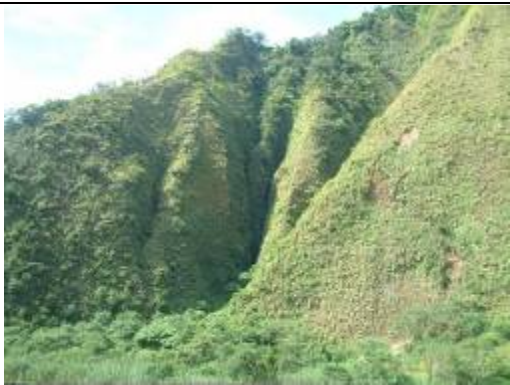
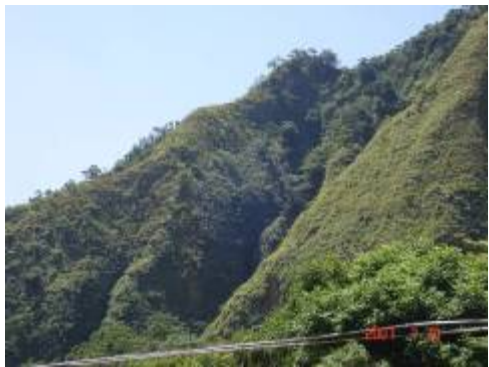
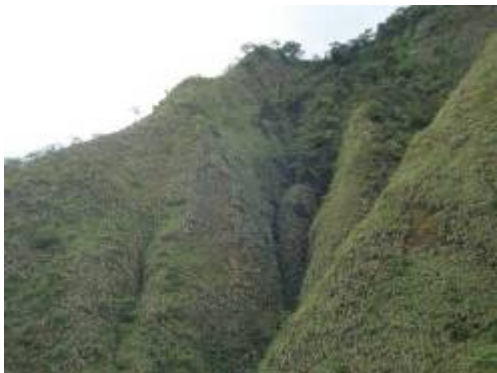
圖 74 樣點 2:埔里事業區第 14 林班過中心橋左崩場地觀測(228154,2654887)

位於過中心橋 14 林班地的邊坡上，本區的地勢相當陡，中間有一沖蝕溝在 2001 年可看到一些堆積的土石，在陡坡上可看到因地震所造成礫石崩落的痕跡，但已部分長出植生；至 2004 年植生更為茂密，2006 年至 2008 年變化不大，原本沖蝕溝上的土石上也長出植生。

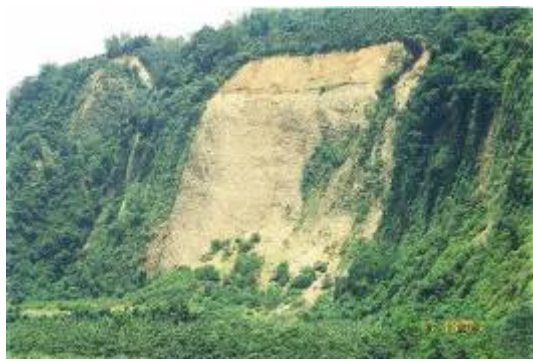
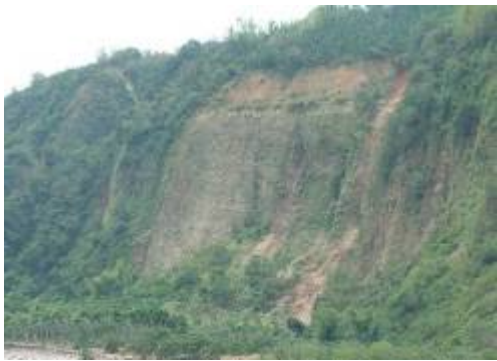
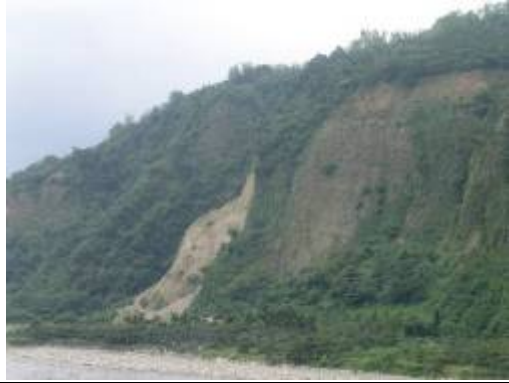
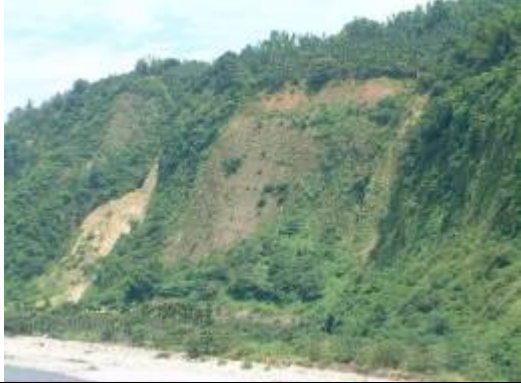
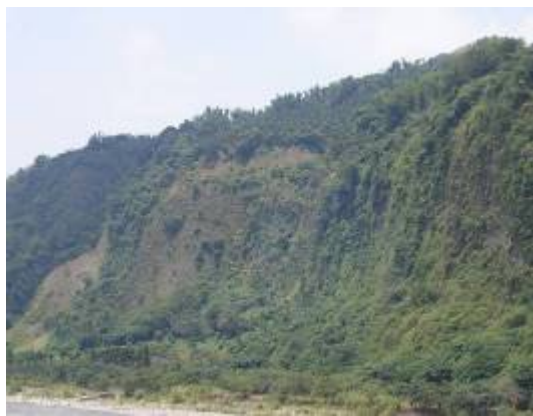
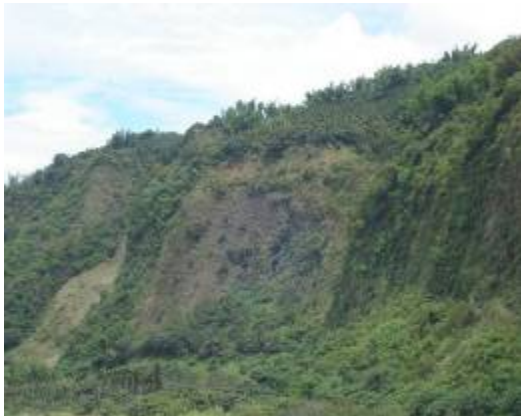
圖 75 樣點 3：石灼巷同心橋左前側崩塌地觀測(228966,2653691)

| <p>說明：</p> <p>2001 年石灼巷同心橋左前側崩塌地在地震後的 2 年崩塌地仍相當明顯，邊坡下方為烏溪流域，至 2004 年崩塌地上已長出部分植生，但仍可看到舊崩塌地形貌；2005 年艾利颱風後，在舊崩塌地的左側產生一處新崩塌地。2006 年至 2008 年崩塌地大部分已經被植生所覆蓋，本區也逐漸穩定中。</p> | |

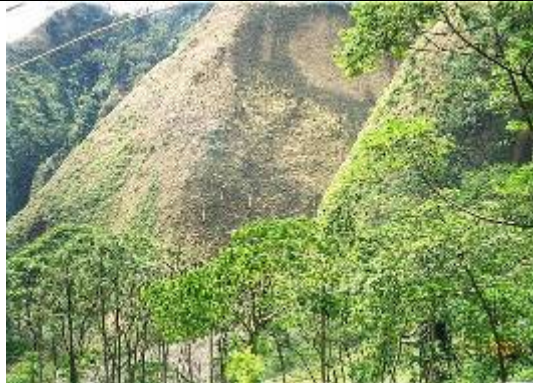
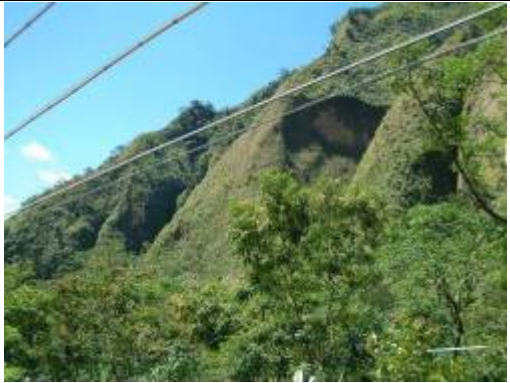
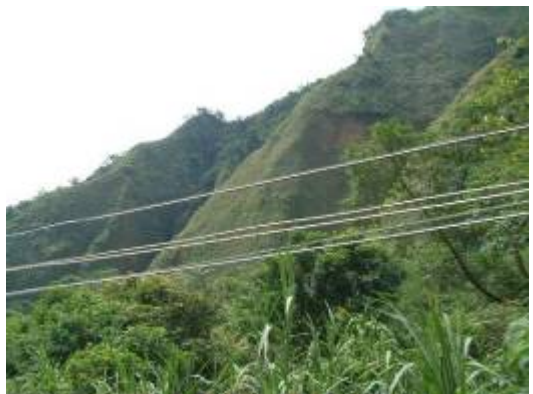
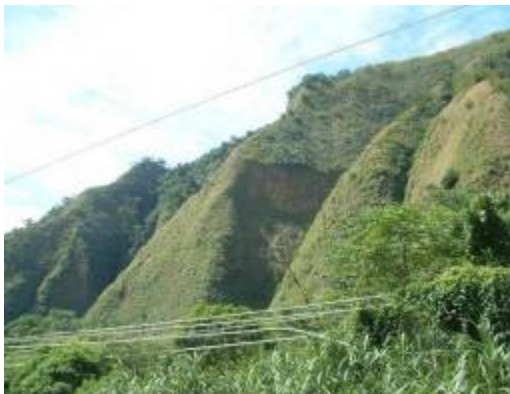
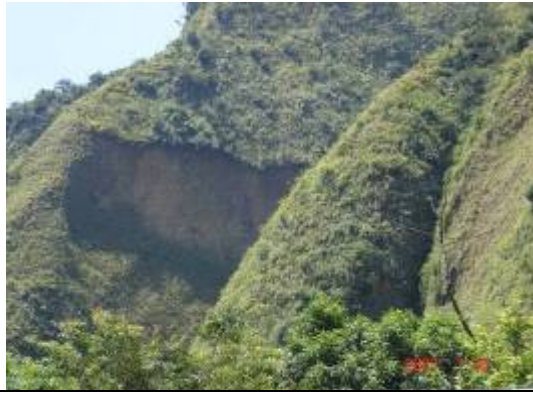
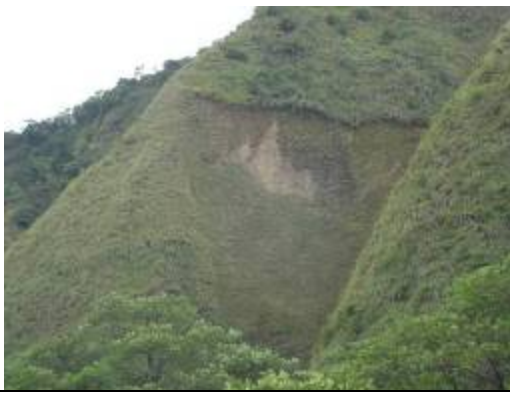
圖 76 樣點 4：埔里事業區第 14 林班過中心橋左崩塌地觀測(228038, 2655036)

| <p>說明：</p> <p>本區位於過中心橋 14 林班地的邊坡上，左側的邊坡大部分土石崩落，形成大規模的崩塌，至 2001 年有部分已長出植生，2004 年至 2006 年植生復育良好，但在邊坡上方仍看見崩塌裸露的區域，至 2008 年崩塌地上方的植生更為茂密，但位於陡坡處仍部分呈裸露狀態。</p> | |

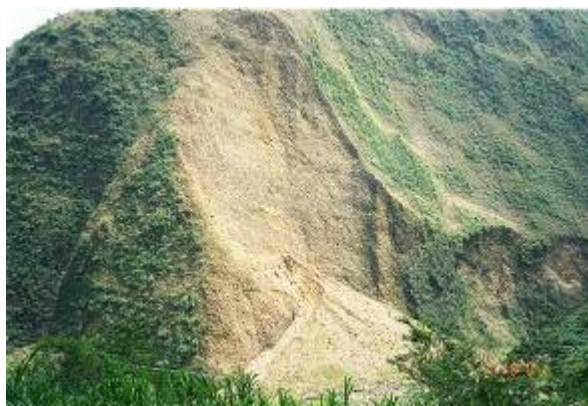
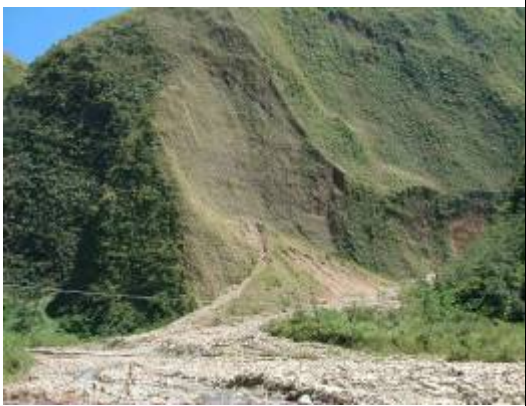
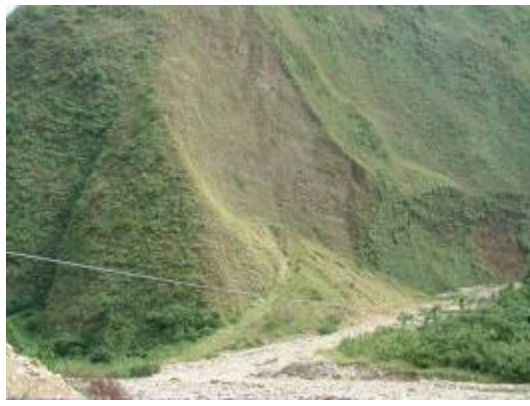
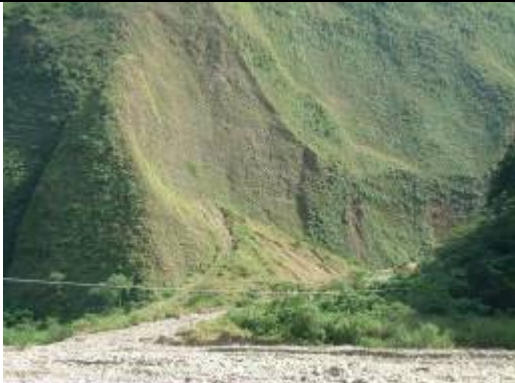
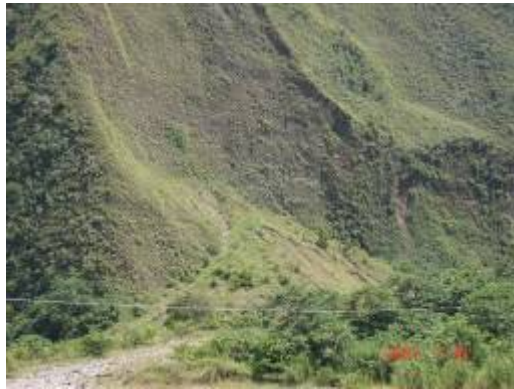
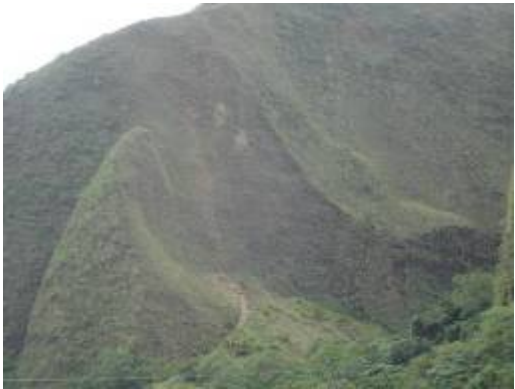
圖 77 樣點 5：埔里事業區第 14 林班過中心橋左崩場地觀測(228038, 2655036)

| <p>說明：</p> <p>本區位於乾溪與其支流的匯集處的邊坡上，2001 年照片中央有一處明顯崩塌地，在 2004 年邊坡上的崩塌地已長出植生，2005 年至 2008 年在邊坡下方並沒有明顯的土石堆積，顯示上邊坡以趨於穩定，且植生更為茂密。</p> | |

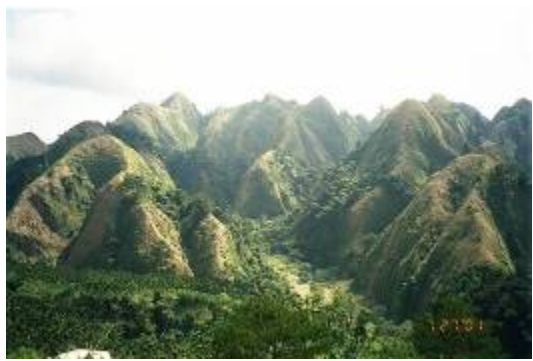
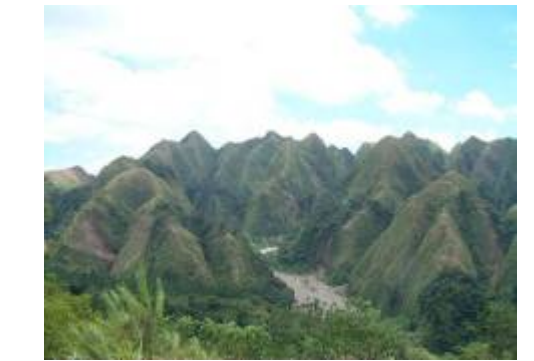
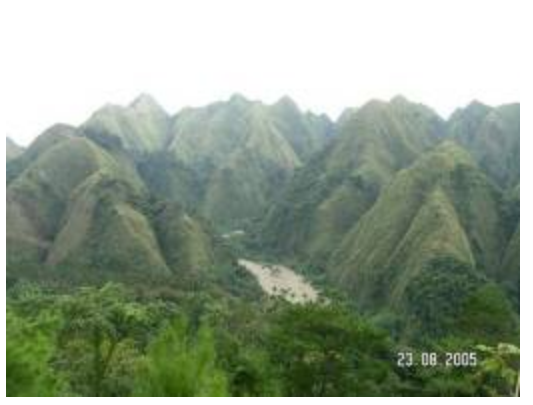
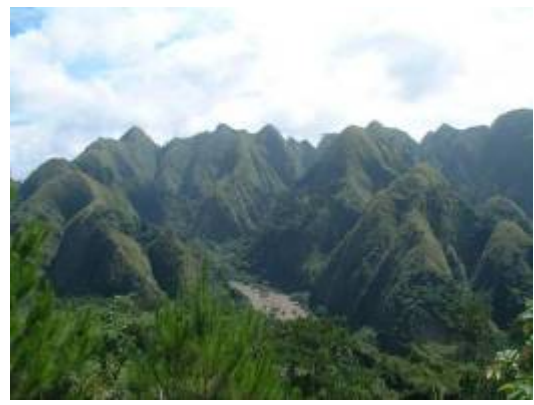
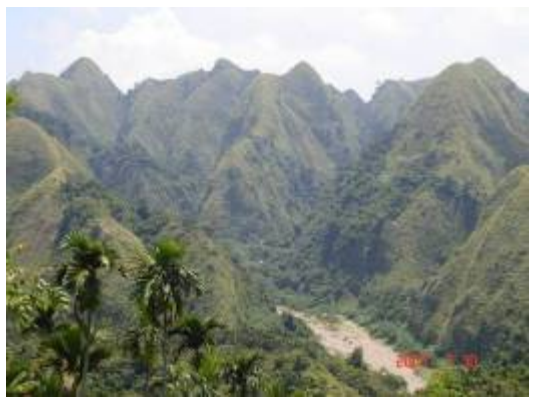
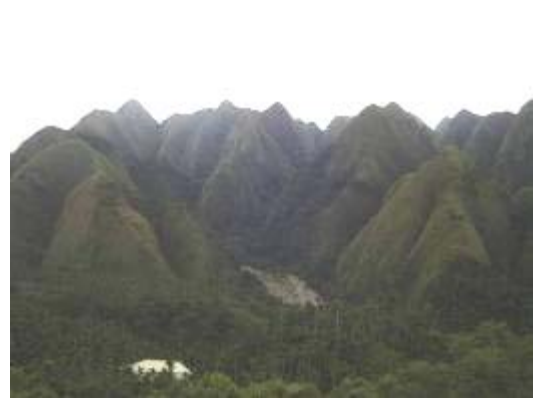
圖 78 樣點 6：埔里事業區第 14 林班過中心橋左崩場地觀測(226704,2655901)

| <p>說明：</p> <p>本區位於乾溪的上游，從 2001 年照片中，仍可看到因地震造成一座座秃頭峰的景象，中間的裸露的溪床為乾溪的上游，裸露的溪床兩側有許多植生長出，至 2004 年邊坡上植生更為茂密，但在裸露的溪床上可能因颱風或豪雨，使得裸露的溪床上植生被宜除或掩蓋，溪床也顯得較為寬闊，2005 年至 2008 年，植生逐漸復育，目前已完全看不到地震土石崩落的景象。</p> | |

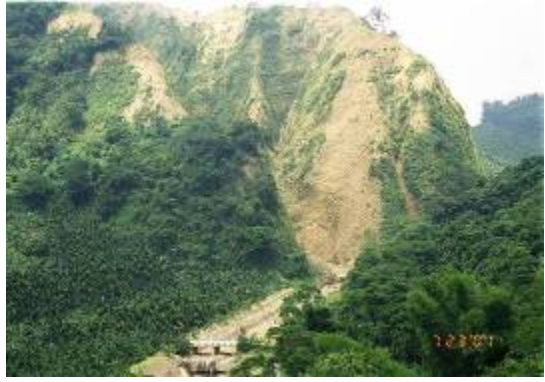
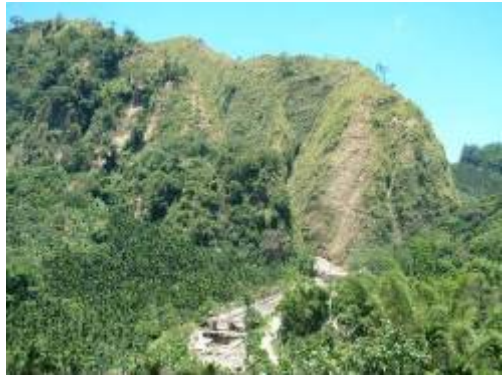
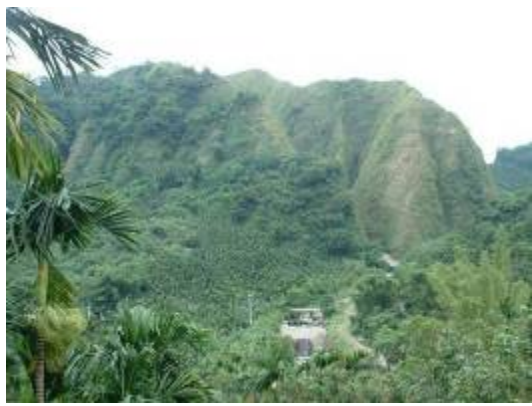
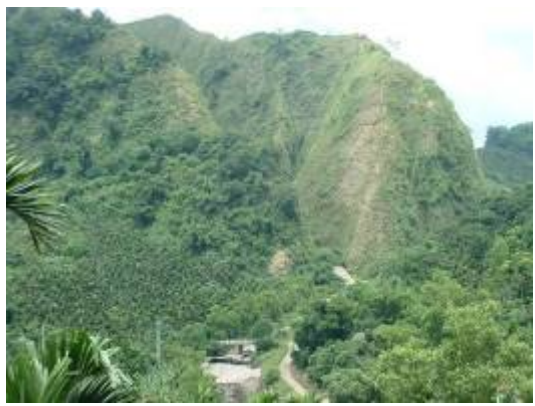
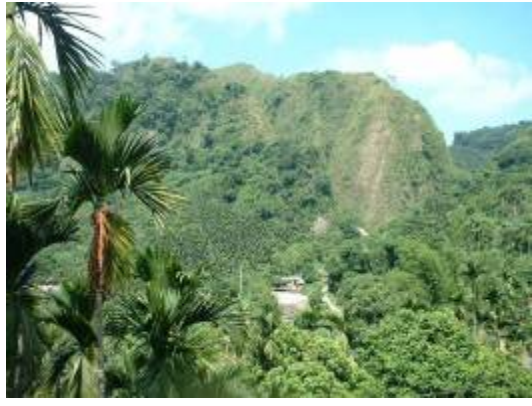
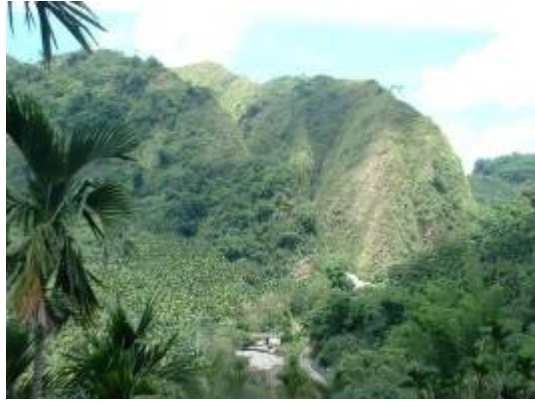
| <p>說明：</p> <p>本區拍攝地點位於廖合順商店旁，在 2001 年照片中右上方邊坡有明顯崩塌地，下方為野溪，野溪上有橋樑及攔砂壩，2004 年大部分崩塌地已植生復育，但在陡坡上仍可看到舊崩塌地的形貌。2005 至 2008 年地形變化不大，植生則更加茂密。</p> | |

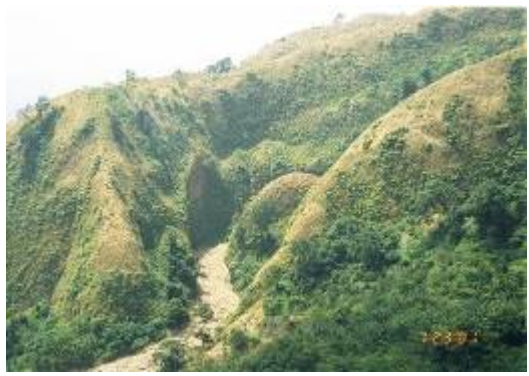
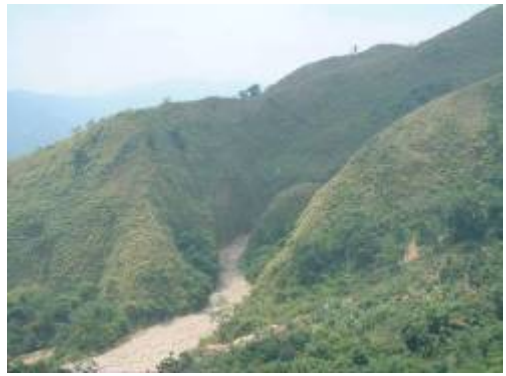
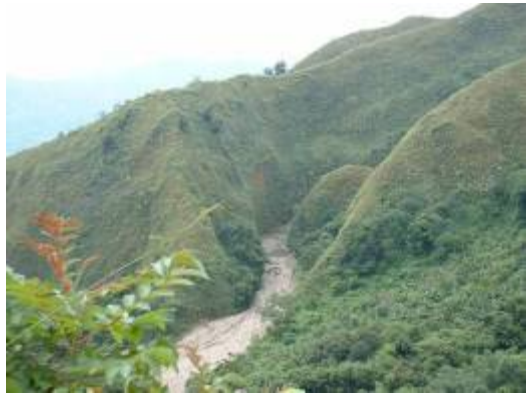
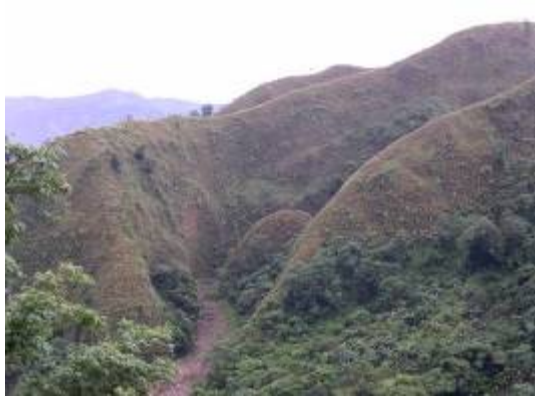
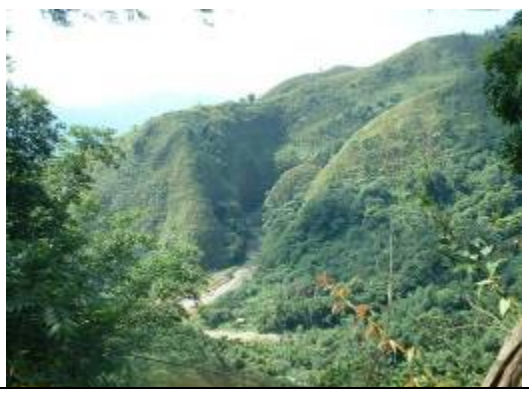
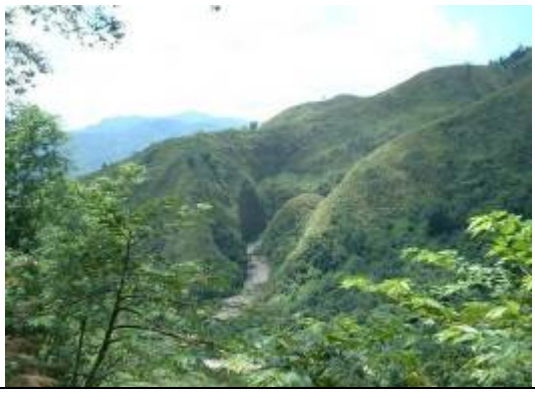
圖 80 樣點 8：埔里事業區第 20 林班【乾霧高分 1】電線桿旁(229809,2660281)

| <p>說明：</p> <p>2001 年照片的崩塌地在沖蝕溝上堆積相當多的土石；至 2004 年崩塌地上已長出部分植生，在邊坡下方仍可看到堆積的土石，2005 年至 2008 年大部分邊坡都長出植生，邊坡下方堆積的土石也完全看不到，表示本區已完全復育。</p> | |

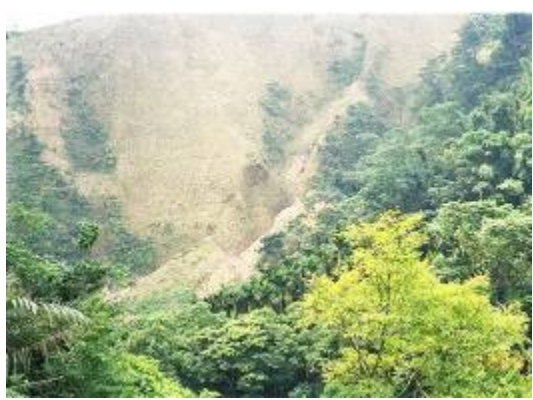
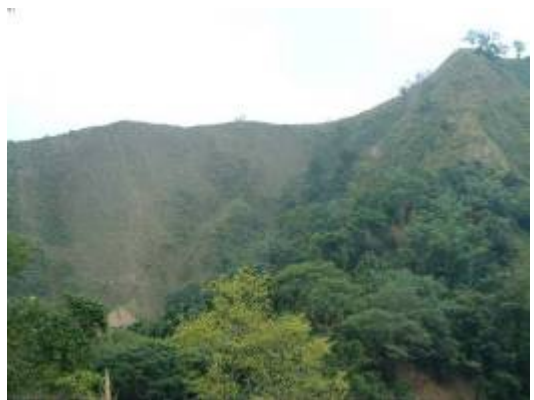
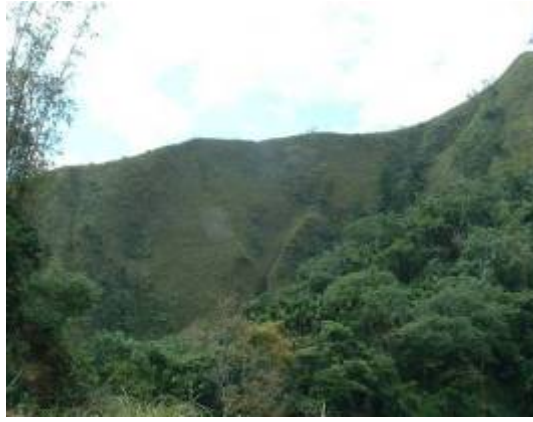
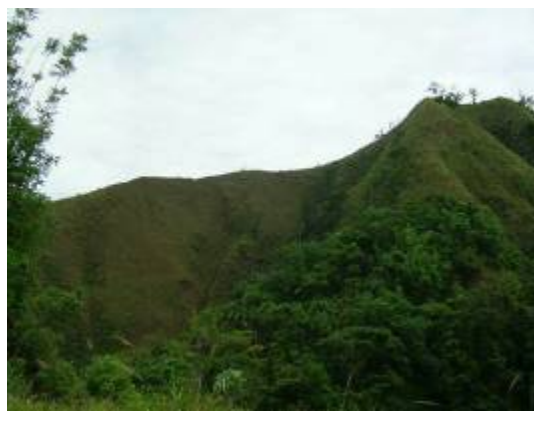
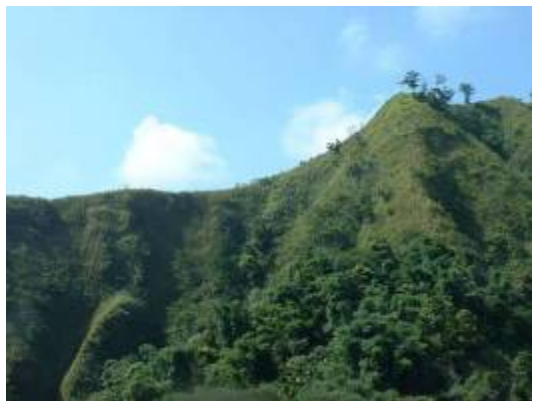
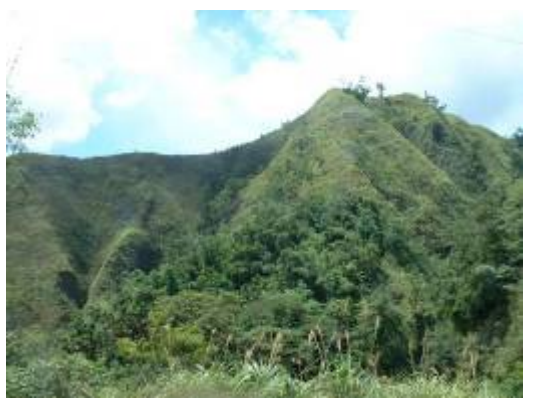
圖 81 樣點 9：埔里事業區第 20 林班【乾霧高分 1】電線桿旁(229809,2660281)

| <p>說明：</p> <p>在 2001 年照片中仍可看到崩塌地及下方土石堆積的情形，至 2004 年在崩塌地上大部分植生已長出，2005 年至 2008 年邊坡上的植生則更茂密，以完全看不出舊崩塌地形貌。</p> | |

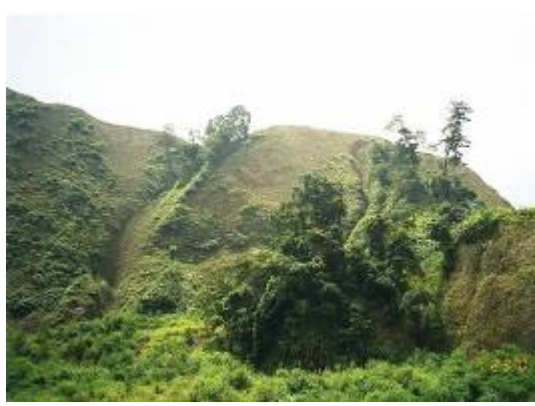
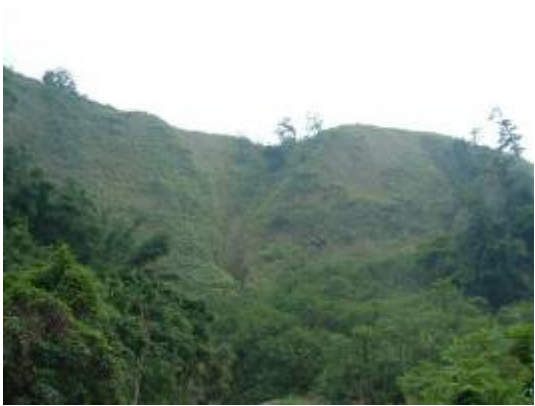
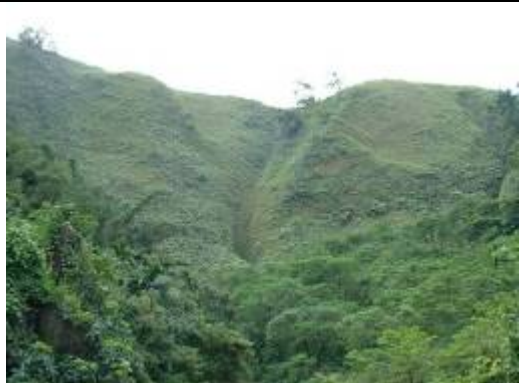
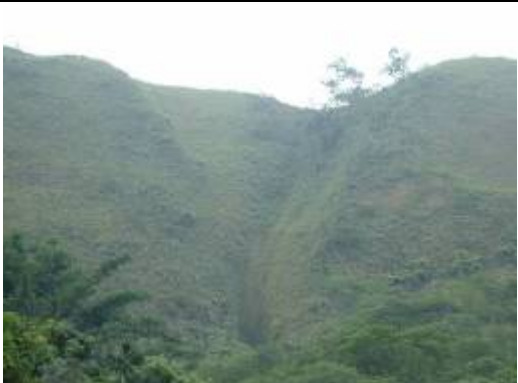
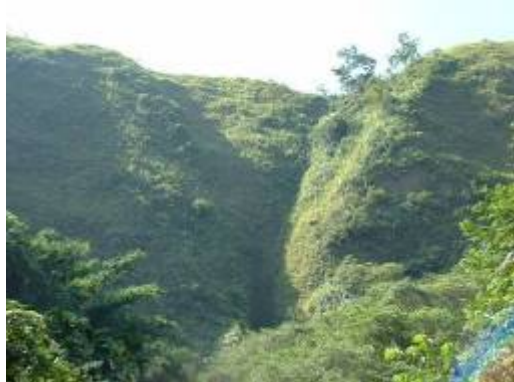
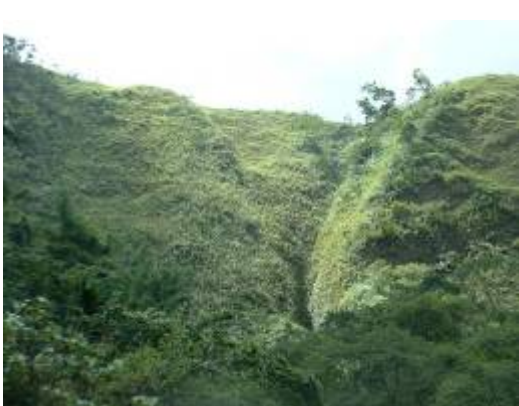
圖 82 樣點 10:埔里事業區第 8、20 林班界陵線陳世華租地轉角(229436,2659963)

| <p>說明：</p> <p>2001 年在靠近稜線的地區有明顯的崩塌，至 2004 年崩落地已長出植生，2005 年至 2008 年可看到邊坡上的植生更加茂密，表示本區以趨於穩定。</p> | |

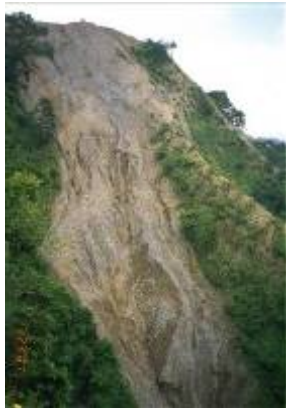
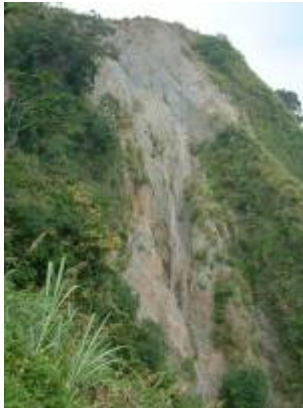
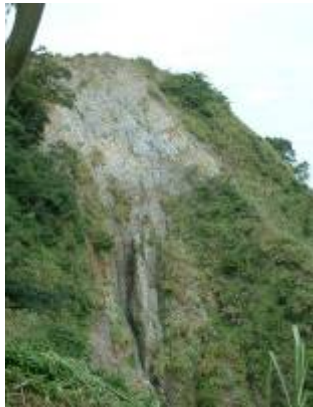
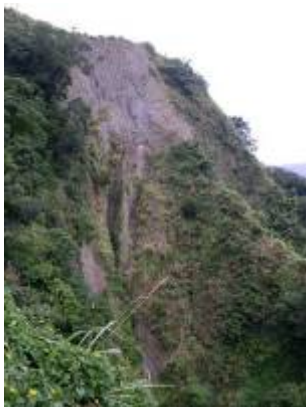
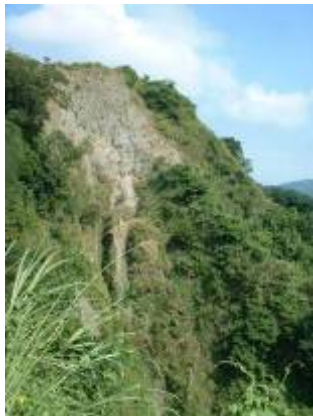
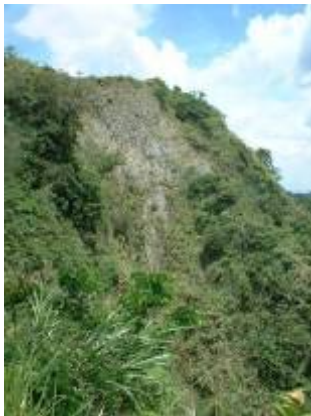
圖 83 樣點 11：埔里 8 林班張天保工寮前(229190,2659692)

| <p>說明：</p> <p>本區為陡峭的山壁所形成的崩塌，2001 年崩塌地已發育至下邊坡，2004 年山壁上有長出些許植生，2005 至 2006 年下邊坡的植生更為茂密，至 2008 年下邊坡已被植生所覆蓋，但上邊坡仍可看到裸露的情況，可能是上邊坡地勢較陡，植生不易。</p> | |
