## 九九峰自然保留區 地質地形調查及監測（3/3）

委託機關：行政院農業委員會林務局南投林區管理處

執行機關：臺灣大學地理環境資源學系

中華民國 98 年 12 月

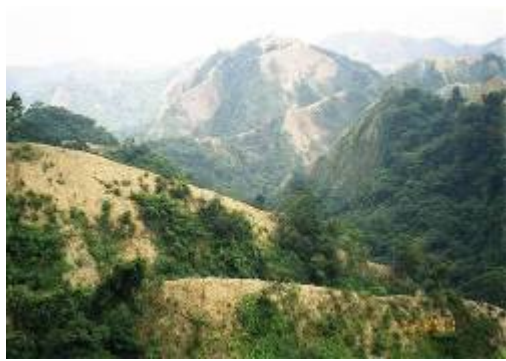
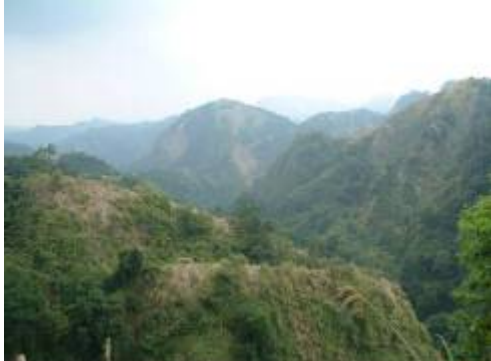
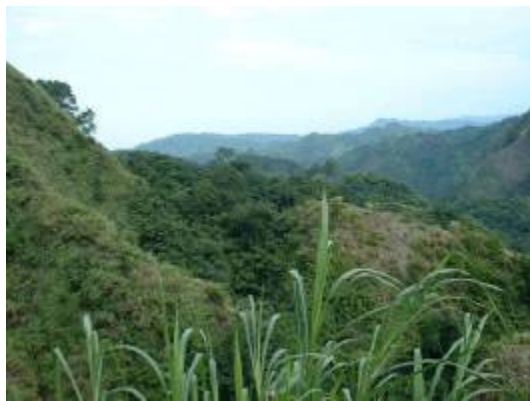
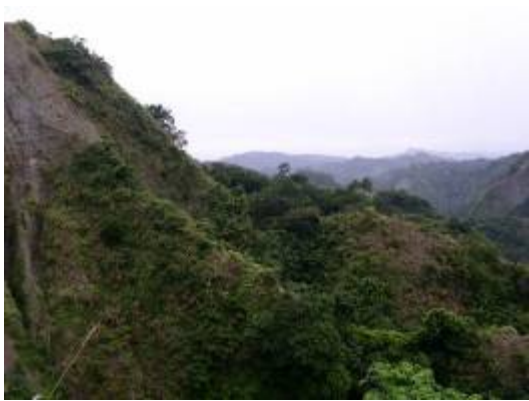
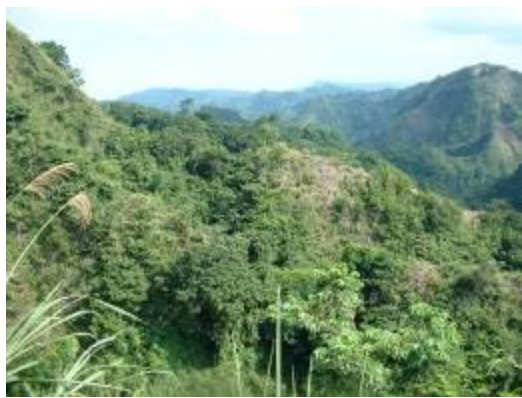
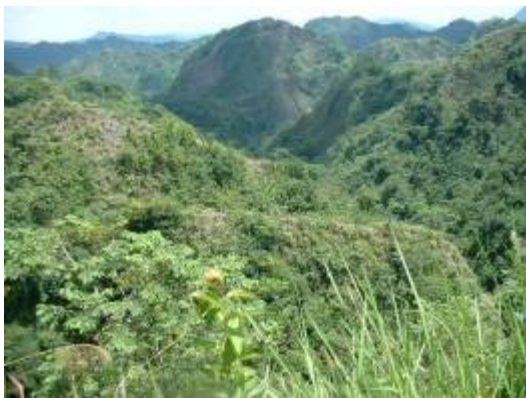
圖 84 樣點 12：埔里 9 林班賴博帥工寮前(228256,2660946)

| <p>說明：</p> <p>2001 年在稜線的地方可以明顯看到土石崩落的情形，2004 年大部分以長出植生，2005 年至 2008 年植生更為茂密，以完全看不出舊崩塌地的景象。</p> | |

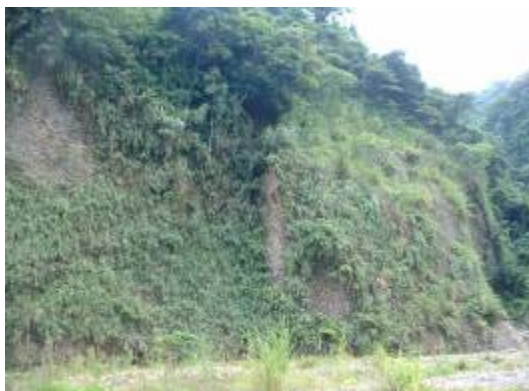
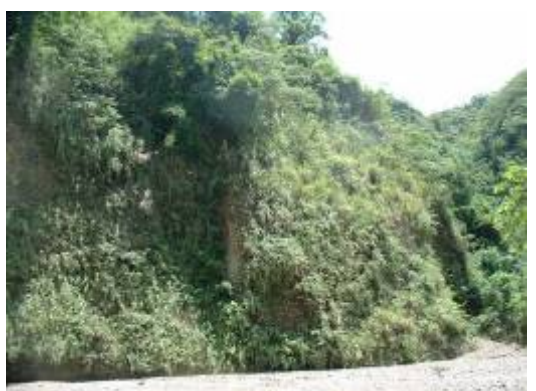
圖 86 樣點 14：埔里 10 林班小北坑前(227431,2660824)

| <p>說明：</p> <p>2001 年照片中有明顯的土石崩落，2004 年位於裸露的溪床上邊坡的崩塌地仍相當明顯，2005 年至 2008 年植生更加茂密。</p> | |

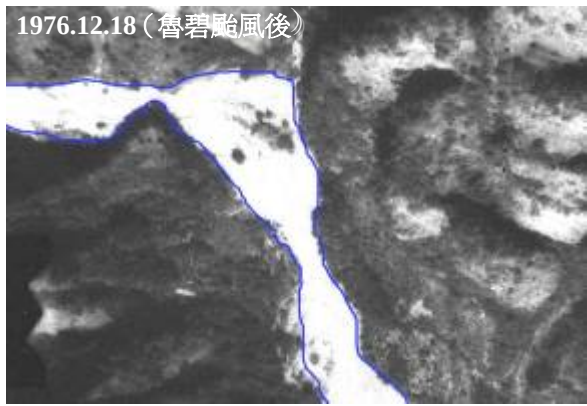
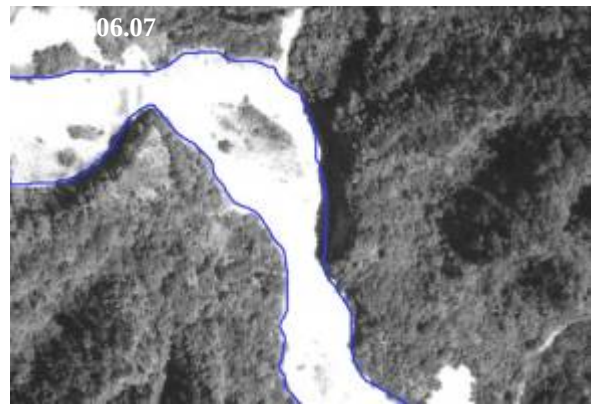
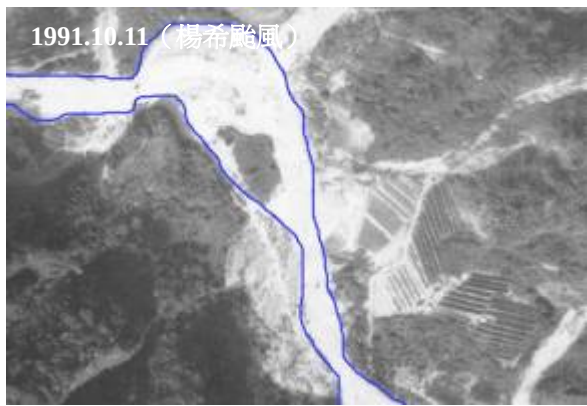
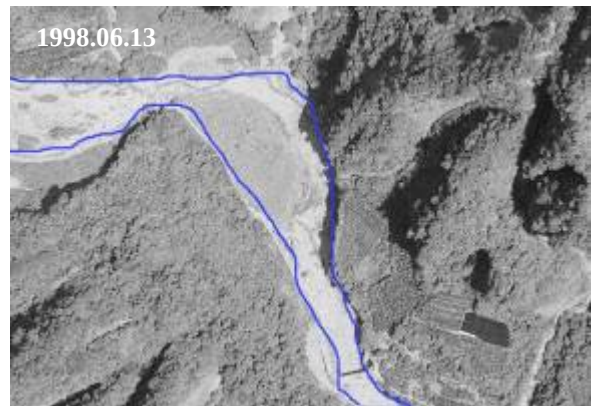
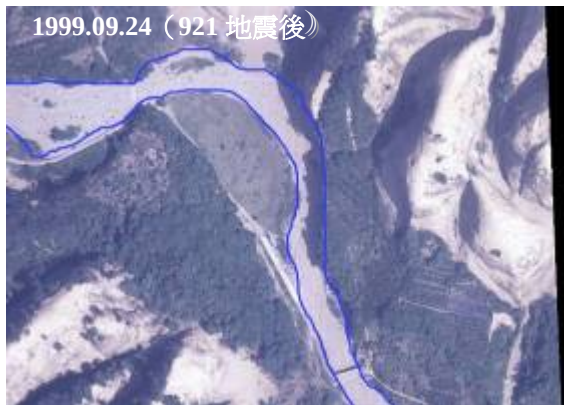
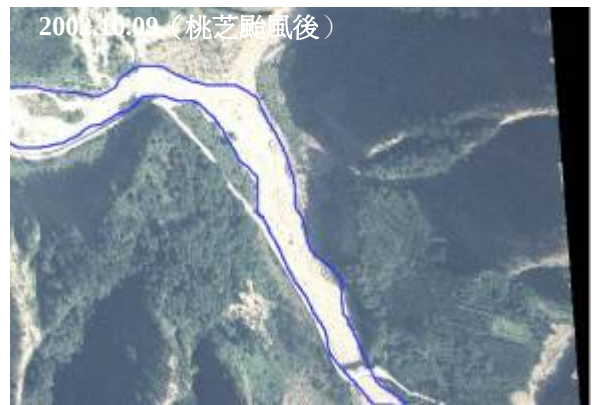
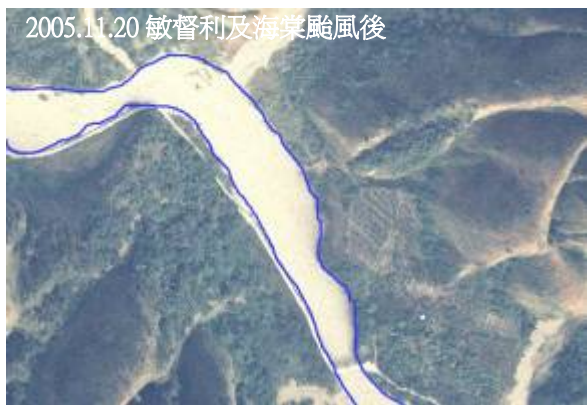
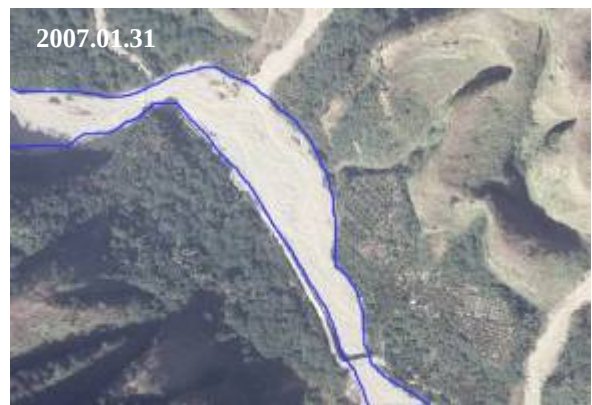
圖 97 第 2 區歷年航照影像圖 (藍色框線為裸露的溪床位置)

第 2 區（圖 97）位於乾溪的中游，1976 年魯碧颱風可明顯看到東側山頭幾處崩塌地，在裸露的溪床上有堆積相當多的土石；至 1984 年變化不大，之前發生的崩塌地已大部分復育；1991 年在裸露的溪床東岸被開發成農地，受到楊希颱風的影響，東岸沿沖蝕溝崩落，可看到農地受到土石破壞的情形；至 1998 年本區已看不出受到颱風災害的情形；1999 年 921 大地震後，可明顯看出山頭已光禿禿一片，但裸露的溪床兩旁較平緩地區受到影響並不大；2002 年在桃芝颱風後影像上，可看到裸露的溪床上土石堆積更加明顯，原本在裸露的溪床上的植生已消失一大半，但山頭的植生有逐漸復育的現象；2005 年至 2007 年影像中看不出明顯的變化，顯示本區以趨於穩定。
