行政院農業委員會林務局花蓮林區管理處 99 年度委託研究計畫

花蓮縣境內編號 2613、2618、2602 號保安林  
海岸變遷及國土保安效益研究計畫  
研究成果報告

委託機關：行政院農委會林務局花蓮林區管理處

執行機關：國立中興大學

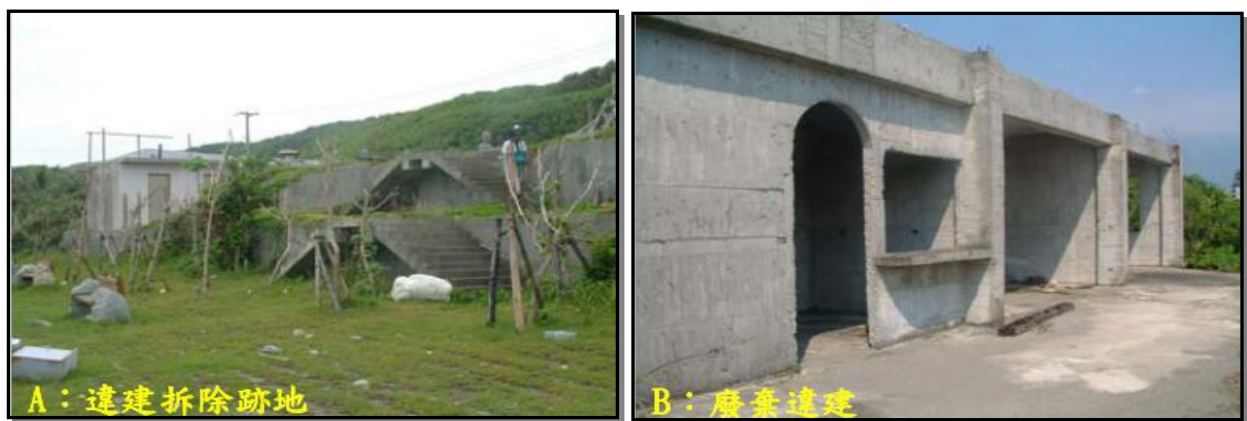
然而侵襲台灣的颱風每年平均 3 至 4 個，頻率頗高，對於各地沿岸之侵蝕與生態環境之破壞非常嚴重，花蓮出海口自從 94 年 10 月 1 日的龍王颱風及先前超過十次的颱風侵襲不但造成潰堤，而且危及非法濫墾及占用住民之安全，如照片 4-6 所示；目前本研究區內部分保安林皆已遭非法濫墾及占用，如照片 4-7 至照片 4-10 所示，除了加強教育宣導及巡守管理之外，如何劃定濱海地區潛在危險區，適時提供危險警訊，作為取締勸離之依據，並有助於事先防範，使損失降至最低，以避免造成生態環境大規模的破壞，此為當務之急。

照片 4-7 2613 號保安林非法濫墾及佔用情形

保安林係藉由森林多樣化的效益，發揮水源涵養、防止土砂崩壞、防風、定砂、美化環境與衛生保健等各種功能，以達到國土保安目的之重要森林。然而仍有部分心存投機的民眾，擅自濫墾保安林地並非法佔用，對國土的危害不言可喻。由於保安林與民眾生命財產及自然生態平衡息息相關，建議保安林管理除針對合法開發案進行一系列之監督管理之外，另一個重點則是建立查報取締機制，以有效制止不法之違規行為發生，避免造成環境之破壞，並適時進行復舊作業，同時對於確屬違規案件，應依森林法內保安林相關法條，如表5-13所示，施以適當之處罰，除此之外，更應加強民眾教育宣導，並修改法規適度提高違規罰則。

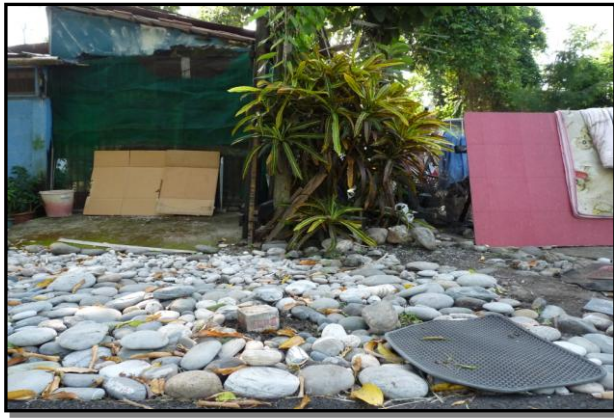
照片 4-8 2618 號違建情形

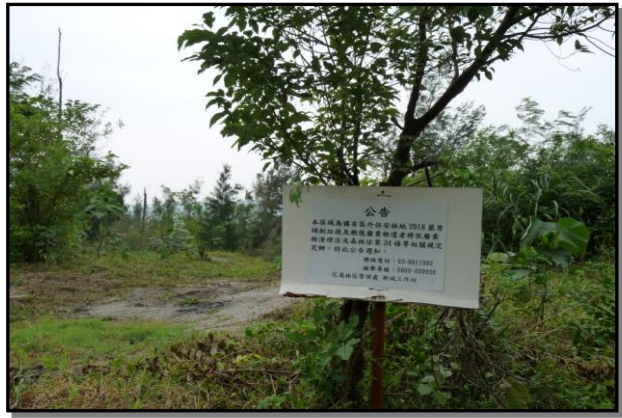
照片 4-9 2618 號廢棄料處理後情形

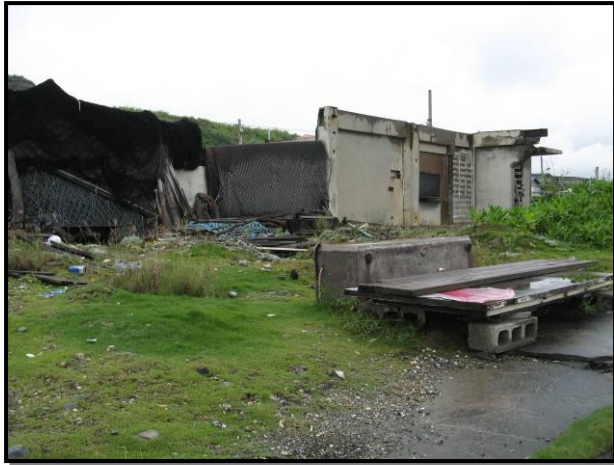
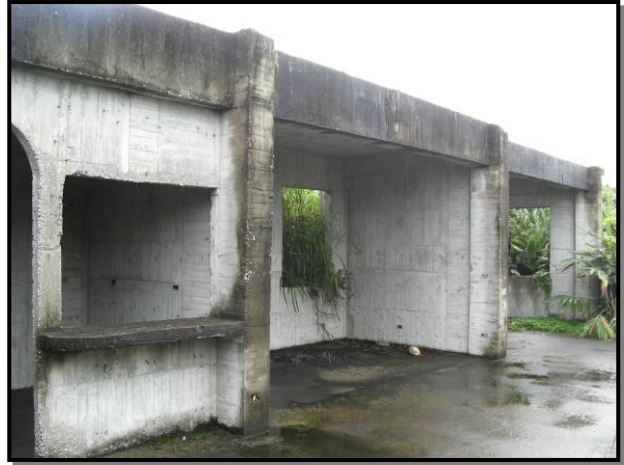
| 編號 | 2613 | 2618 | 2602 |
|---|---|---|---|
| 目前存在問題 | 違建拆除跡地及廢棄違建如照片 5-5 及 5-6 所示 | 違建及廢料任意丟棄如照片 5-7 及 5-8 所示 | 違 建<br>如照片 5-9 及 5-10 所示 |

照片5-5 2613號違建拆除基地

照片5-6 2613號廢棄違建

| 編號 | 2613 | 2618 | 2602 |
|---|---|---|---|
| 未來執行建議 | 本區非法占用部份：墾地面積 0.089679 公頃、石材堆置場 1.403979 公頃、建地 0.372548 公頃、壘球場 0.146648 公頃，合計面積 2.012854 公頃。未來擬俟拆屋還地之訴收回土地，排除地上物後，編列經費復舊造林。 | 本區遭非法濫建建物計 58 間，面積 0.688643 公頃；廢料任意丟棄，目前皆已清除，未來需加強巡守，甚至加裝監視設備，除可達嚇阻作用外，還可有記錄資料，做為往後取締之依據。發現違法，得依森林法相關法條，如表 5-13 所示，移送法辦。 | 由於此區違建之位置極為臨近海岸，颱風時又有潰堤及溢堤之虞，居民的處境堪憂；但因此處住民，皆不願自行遷離，建議應再儘速協調勸離，並加強巡守管理，除了避免住民再擅自開墾及擴建外，還可達到颱風時期減少災害發生的功能。 |

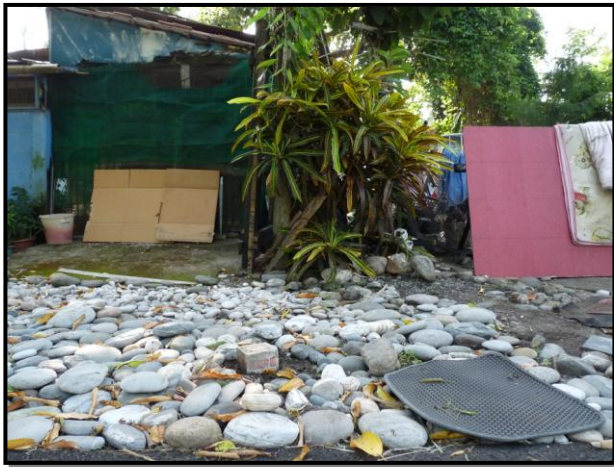
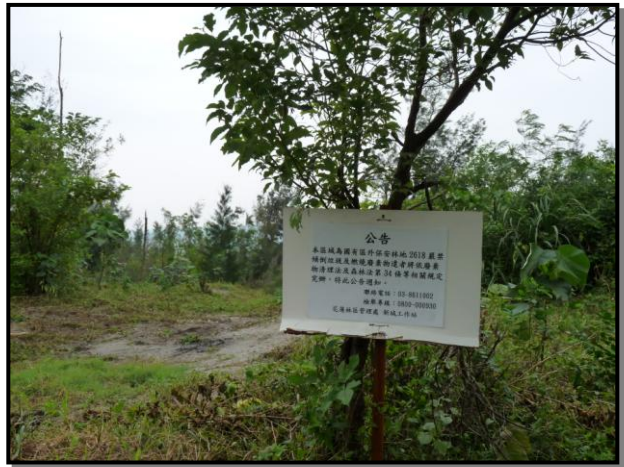
照片 5-7 2618 號違建情形

照片 5-8 2618 號廢棄料處理後情形
