# 插天山自然保留區遊客承載量及 管制措施研究

主辦單位：行政院農業委員會林務局新竹林區管理處

執行單位：中華民國戶外遊憩學會

中華民國 103 年 2 月

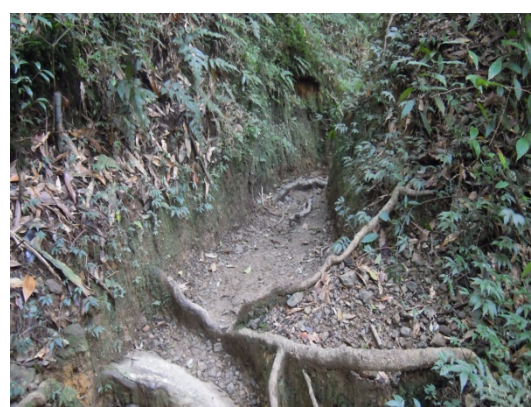
圖 4-2 北插樣區 07

計畫比對監測結果步道劣較明顯的樣區發現，樣區 01 可能是因為東滿步道進入北插天山步道入口，入口處常有自然體驗者休息、整裝或集合之處，因而有較明顯的衝擊(圖 4-1)。由於樣區 07 為進出水源地的隘口，體驗者於此交會時往往需立於兩側讓他人先行，進而造成明顯的衝擊(圖 4-2)。樣區 10、11 及 12 則是因為此路段沿稜線開設，步道狹小，且體驗者上山與下山為同一路線，因此上山者與下山者於步道沿途時有交會的情形，而登山交會時往往需有一方佇立於步道一側，待對方通過後再行前進，也因此造成步道逐漸劣化和擴張(圖 4-3)。此外，步道旁常有樹木佇立，導致使用者往往為避開樹木而需改變前行方向，進而造成步道往樹木的對立側有單側劣化的情形(圖 4-4)。

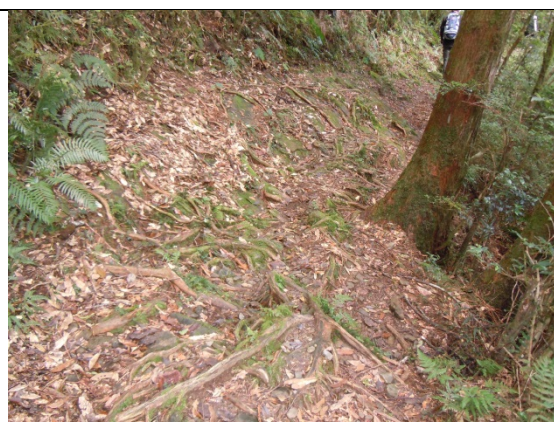
在福巴越嶺道擴張與衝擊監測部分(附件六)，監測結果顯示福巴越嶺道之拉拉山端路面較佳(圖 4-9)，但過了氣象站後由於步道開始為下坡路段，部份路段地勢較為陡峭，因此多處有較為嚴重的土壤沖刷及根系裸露情形(圖 4-10)。而沿線亦有部分路段衝擊程度較為明顯，其中以步道樣區 05、09、11、12、13、15、21、25、26、27、29 等路段兩側有較明顯的劣化情形；顯示樣區 09~15 及樣區 25~29 等兩個路段之步道擴張情形較為嚴重。此外，樣區 01 之 AB、樣區 10 之 CD、樣區 14 之 AB、樣區 24 之 CD 以及樣區 32 之 CD 均有單側衝擊較嚴重的情形(參見表 4-2)

圖 4-10 福巴越嶺國家步道根系裸露

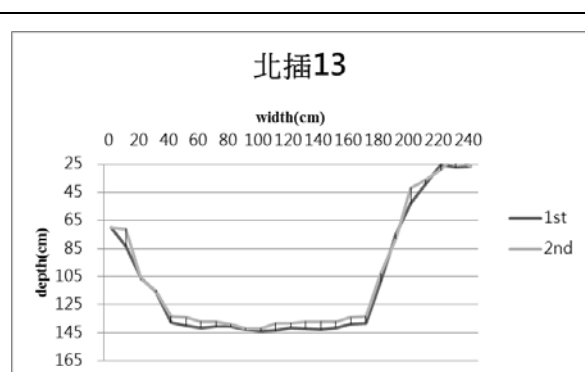
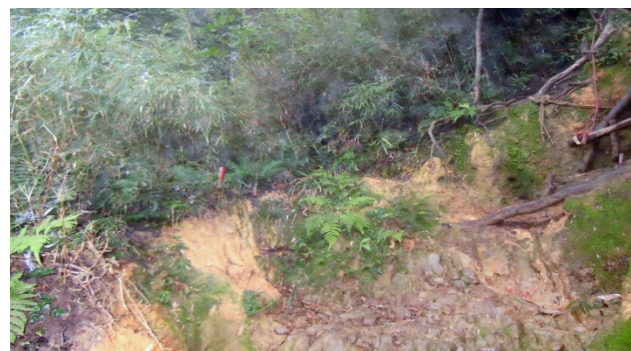
圖 4-23 北插 13 土壤剖面圖

根據圖 4-23 與圖 4-24，可以發現從圖面上看有明顯沉積的現象，除了些許落葉與枯枝的誤差外，另外就是經過上端土石沖刷沉積而成的，該樣區為北插沉積最多的地方，其平均截面積兩其差異高達  $37.42\text{cm}^3/\text{cm}$ ；而沉積的土石主要來自上方的沖刷。

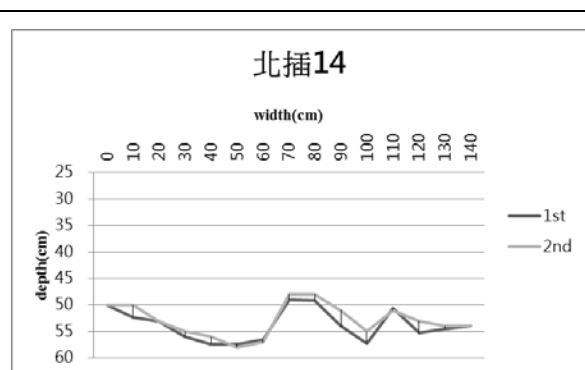
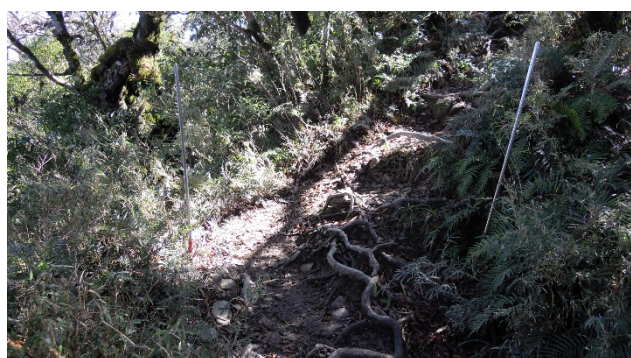
圖 4-25 北插 14 土壤剖面圖

根據圖 4-25 與圖 4-26，可以發現此地有沉積之現象，而且此地的平均截面積兩期的差異高達  $13.86\text{cm}^3/\text{cm}$ ，根據現地調查發現此地為陡坡中間較為平緩的地方，因此會有泥土沉積於該樣區，此外則是落葉與枯枝的影響。

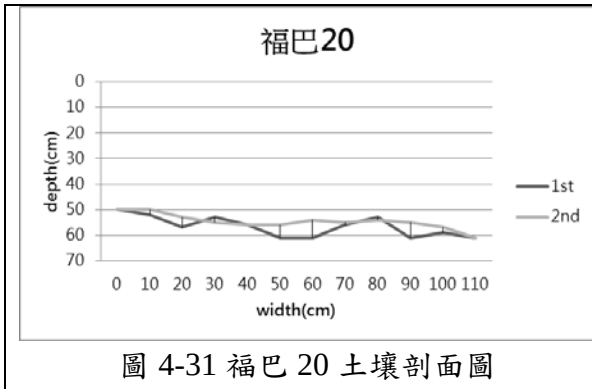
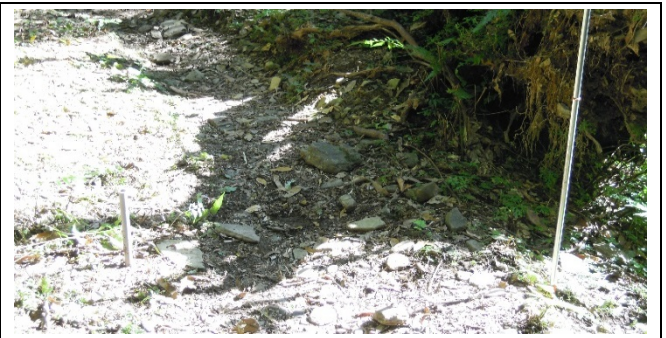
根據圖 4-31 與圖 4-32，此樣點的第一測量剖面有明顯的凹凸，而第二次測量剖面似有土石將凹凸給填平，故有明顯的沉積現象。

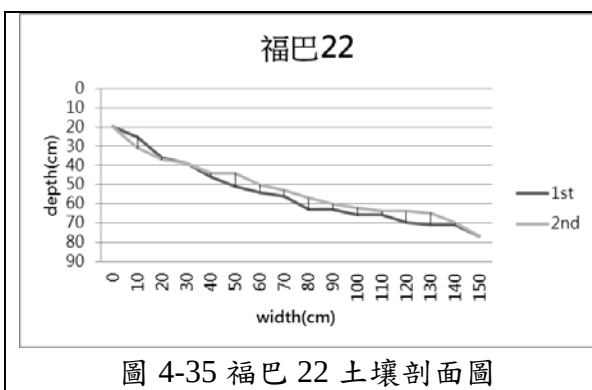
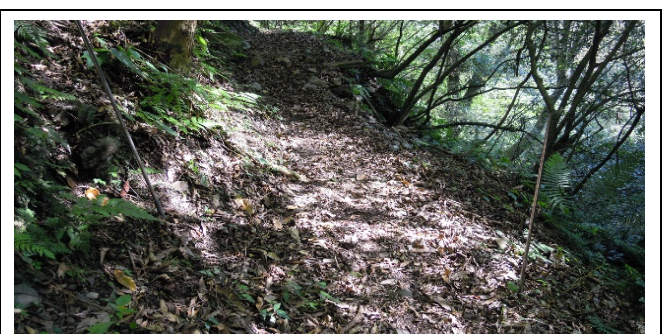
根據圖 4-35 與圖 4-36，此路段之左側邊坡較陡，似有土石自左側邊坡落下，造成沉積現象。

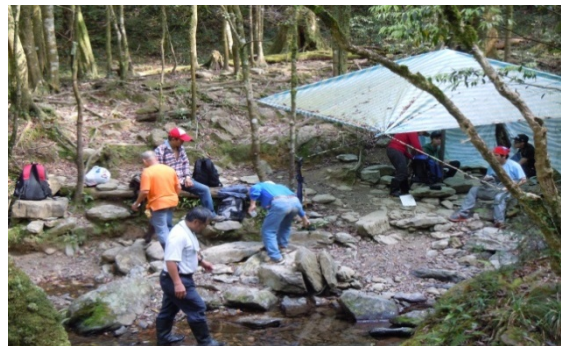
除上述植被覆蓋率低之外，水源地之使用尚存在著水質問題、人為設施及社會步道等課題。其中，水質問題是指自然體驗者常於水源地洗滌及燒煮食物，並於食用後洗滌餐具，長期使用結果可能導致水質的劣化(圖 4-44)。人為設施是指自然體驗者長期至此活動後形成社群(如北插之友)，社群成員常於基地東側之人為設施辦理餐會並熱情接待山友(圖 4-45)。此外，由於水源地具水源、地勢平坦且地處登北插主峰之中繼點，因此常有自然體驗者於此停留，並離開步道四處探索或如廁，造成多條社會步道(圖 4-46)。

圖 4-44 北插天山水源地使用情形

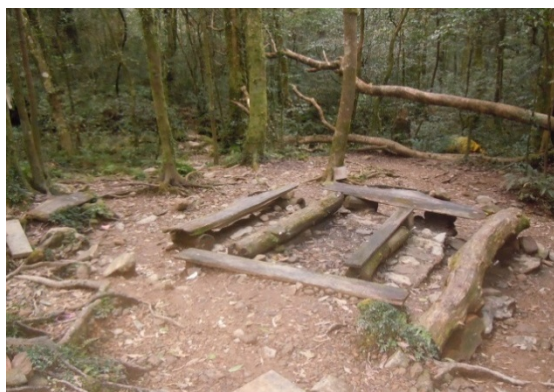
圖 4-45 水源地上方人為設施

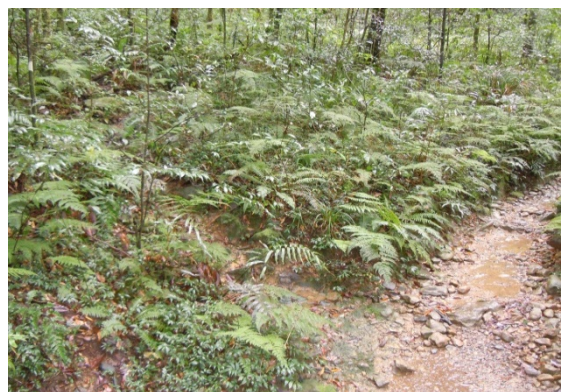
圖 4-46 水源地附近之社會步道

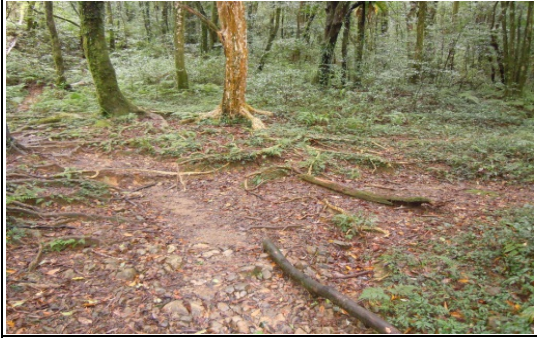
| | <p>編號：北插 1</p> <p>日期：101/11/22</p> <p>位置：北插天山入口至水源地間</p> <p>使用情形：主要步道約 2 公尺，分支明顯約為 1.5 公尺，因易造成迷路而有倒樹阻隔，暗示為分支。</p> |

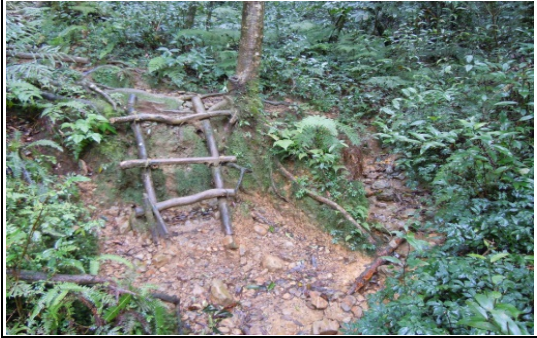
| | <p>編號：北插 2</p> <p>日期：101/11/22</p> <p>位置：北插天山入口至水源地間</p> <p>使用情形：主要步道約 2 公尺，因路段陡峭且有大石阻礙，架有木梯。可能因木梯無法同時容納兩人交會，故兩側則有明顯社會步道生成。</p> |

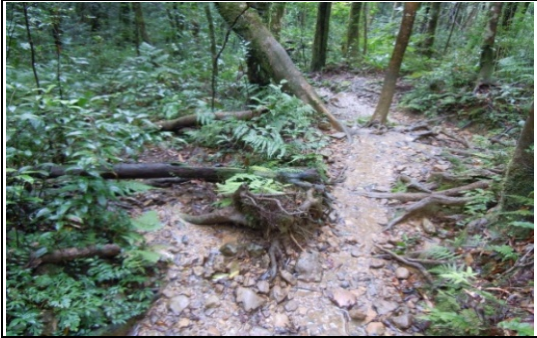
| | <p>編號：北插 3</p> <p>日期：101/11/22</p> <p>位置：北插天山入口至水源地間</p> <p>使用情形：主要步道約 2 公尺，可能因路段陡峭路面窄，無法同時容納兩人交會，故形成社會步道。目前已有倒樹橫互阻礙使用。</p> |

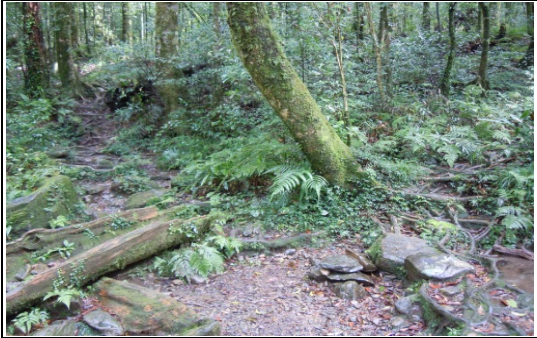
| | <p>編號：北插 4</p> <p>日期：101/11/22</p> <p>位置：北插天山的水源地旁</p> <p>使用情形：原步道大約 2.5 公尺寬，分叉的社會步道寬度約為 1 公尺，可看出此社會步道的使用頻繁，步道連結不同區之使用。</p> |

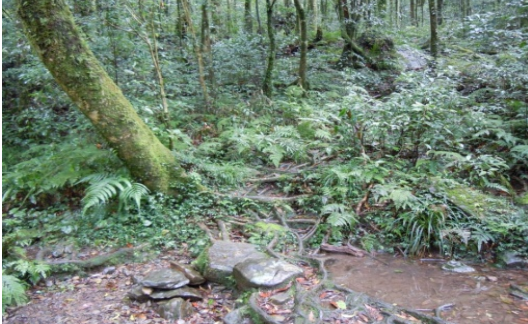
| | <p>編號：北插 5</p> <p>日期：101/11/22</p> <p>位置：北插天山的水源地旁</p> <p>使用情形：原步道大約 2.5 公尺寬，分叉的社會步道約 1 公尺寬，步道上尚有植被覆蓋，可看出使用頻率並不高，登山客可能是將此做為中途如廁之用。</p> |

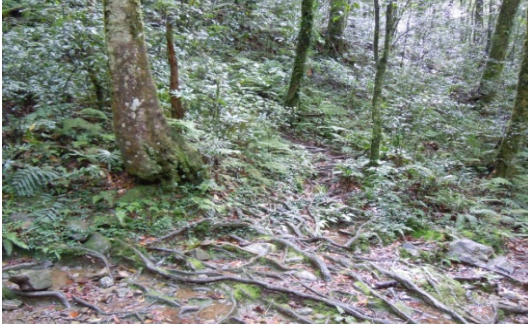
| | <p>編號：北插 6</p> <p>日期：101/11/22</p> <p>位置：北插天山的水源地旁</p> <p>使用情形：原步道大約 2.5 公尺寬，分叉的社會步道約 1 公尺寬，步道上只剩裸露的根系，登山客可能是將此步道作為另一條通路之用。</p> |

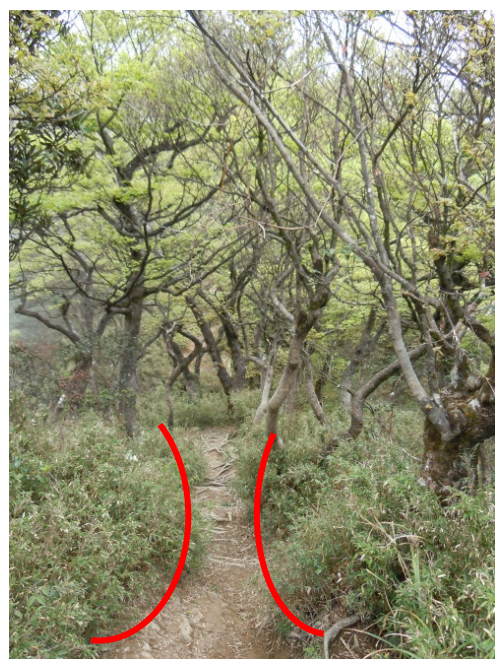
圖 4-59 臺灣水青岡常沿步道旁箭竹林下更新

由於臺灣水青岡的更新需要一個受干擾的開擴地，除了需要 4~6 年出現一次的豐年外，往往需要下雪的配合來干擾其林下箭竹的生長，或沿現有步道兩側箭竹林下較有可能發生(如圖 4-59)。但根據研究團隊的調查，目前北插天山 1,400 公尺以上步道兩側並未觀察到臺灣水青岡更新的幼苗(圖 4-60)。可能的原因是調查時間太短未遇其豐年，或步道使用頻繁，致使原本更新困難的臺灣水青岡，在此「逆境」下更難以更新。因此研究建議管理單位，未來持續監測北插天山臺灣水青岡群落發展及更新情形，以確保此子遺植物群落的存在和延續。

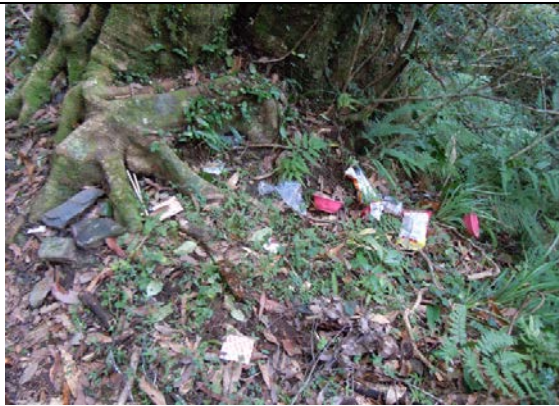
圖 4-65 使用者亂丟垃圾之情形

在福巴越嶺國家步道的部分，同樣多數使用者也認為根系裸露跟土壤沖刷嚴重，以福巴越嶺靠近福山端較為嚴重。在露營生火、丟棄垃圾、佇足地雜亂(圖 4-65、4-66)的部分，則是福巴越嶺常有多處生火之痕跡，根據現地調查發現，在福巴越嶺步道上，總共有約 58 處的生火痕跡(圖 4-69)，其中又以兩端出入口最多，拉拉山端(11.5K~17K)有 16 處，接近福山端(0.0K~4.5K)則是有 27 處，在六至七公里處的水源地上更有高達七處生火痕跡，由此可見此步道上打獵或是露營的情形非常平凡，這樣不僅造成了該地區植物的破壞，遺留下來的廚餘與垃圾更有可能改變野生動物的食性，因此建議管理單位應正視之。在結布條的部分(圖 4-67)，根據調查團隊的觀察，目前仍屬嚴重。在自行車者的部分本研究團隊偶爾發現自行車者挑戰福巴越嶺之情形(圖 4-68)。
