摘要

本計畫針對民國 103~104 年各林區管理處轄區內國有林治山防災計畫，工程類別屬「防砂工程」、「崩塌地處理」、「林道改善工程」及「林道復建工程」及「林道維護工程」等 5 類之治山防災工程構造物，進行現勘檢測及評估分析工作。此外，本計畫針對 103~104 年各林區管理處辦理之各項工程，除蒐集其相關資料外，亦就其屬性及其功能提出工程效益評估模式，包括防砂量、崩塌地處理面積及水源涵養量等效益；同時，將各項效益予以量化，以金額多寡表示，計算其益本比。另就各林區管理處轄內子集水區，檢討評估其治理優先順序及治理需求，作優先辦理集水區整體治理調查規劃之依據。尤其 98 年莫拉克颱風及後續颱風造成相當嚴重災情，更顯示集水區上游之治理對減緩下游水患及土石災害更為急迫。因此，對於未來整體性之治理工作依評估結果，本計畫研擬「國有林整體治山防災 106~109 年中程個案計畫」，作為將來分年實施計畫之依據及中、長期計畫之基礎。重要成果如下：

Abstract

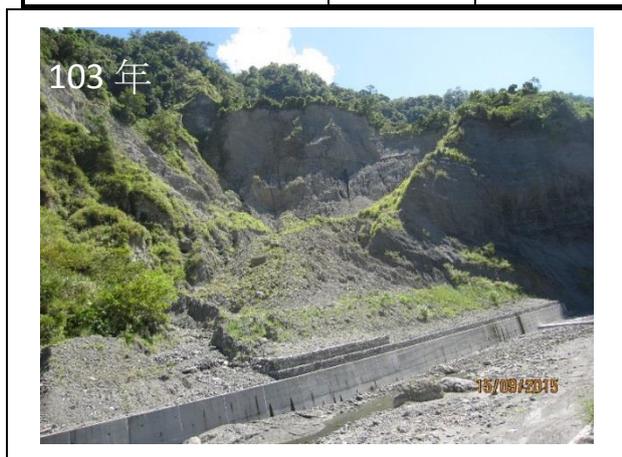
圖 2-7 溪岸崩塌裸露照片 1
(馬武窟溪護岸工程，2015/9/15 攝)

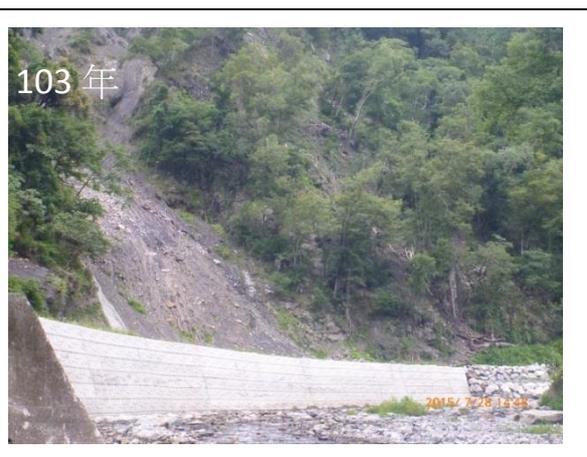
圖 2-8 溪岸崩塌裸露照片 2
(十文溪第六期治理工程，2015/7/28 攝)

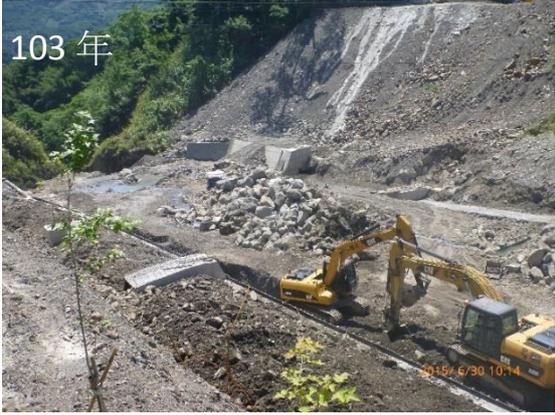
<p>103 年</p>
<p>圖 2-9 溪岸崩塌裸露照片 3 (大鹿林道土場橋新建暨周邊蘇力颱風災害復建工程，2015/6/30 攝)</p>	<p>圖 2-10 溪岸崩塌裸露照片 4 (瑞里 2 號橋下游第 1804 保安林野溪治理工程，2015/8/21 攝)</p>

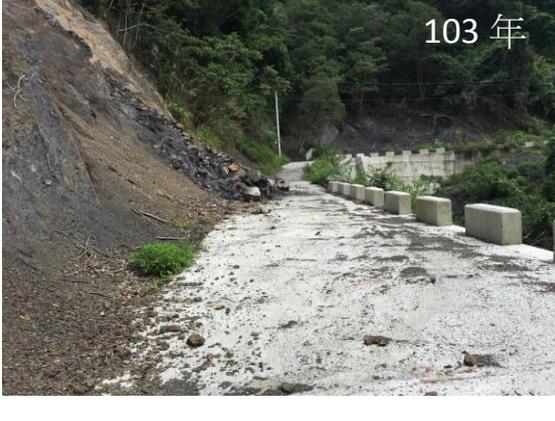
<p>103 年</p>
<p>圖 2-11 坡面崩塌裸露照片 1 (白毛山林道 2K~7K 道路改善工程，2015/7/14 攝)</p>	<p>圖 2-12 坡面崩塌裸露照片 2 (國姓鄉白土坑野溪治理工程，2015/7/14 攝)</p>

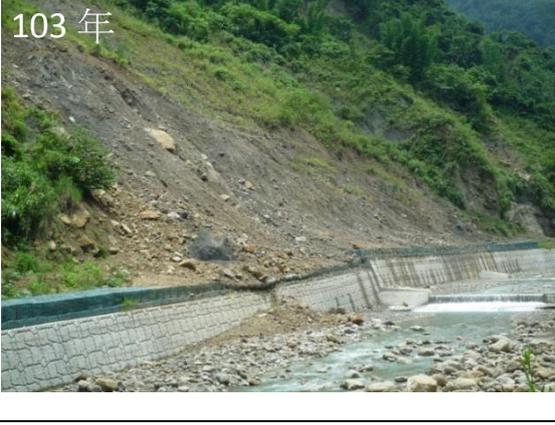
<p>103 年</p>
<p>圖 2-13 坡面崩塌裸露照片 3 (大埔區第 93 林班崩塌地處理工程，2015/7/21 攝)</p>	<p>圖 2-14 坡面崩塌裸露照片 4 (玉井區第 28 林班葫蘆園野溪整治工程，2015/9/2 攝)</p>

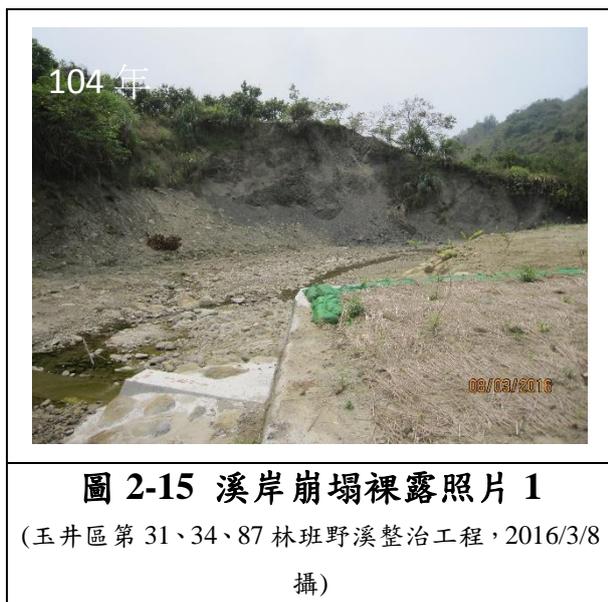
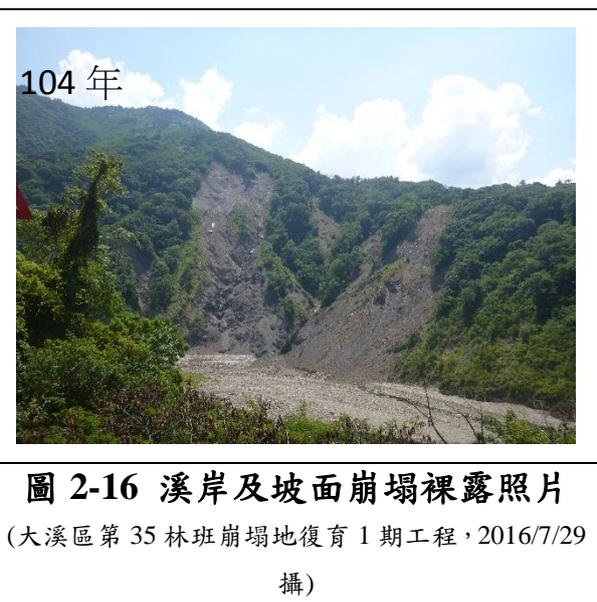
104 年度(含增辦)126 件工程中，工程上下游溪岸部分，以植被良好占 67 件(85.90%)為最多，植被稀疏佔 8 件(10.26%)；在工程周遭坡面部分，亦以植被良好占 97 件(85.09%)為最多，植被稀疏佔 8 件(7.02%)，如表 2-13 所示。植被稀疏部分，多為治理工程施作後植生尚屬復育階段。溪岸崩塌裸露部分佔 2 件(2.56%)，分析圖 2-15 崩塌裸露之原因乃位於河流凹岸，河岸坡腳易遭沖刷，以致坡面下滑裸露；圖 2-16 崩塌裸露原因係受到 102 年潭美颱風及連日豪雨影響，造成工區嚴重毀損，致使原施作之工項全部崩毀。坡面崩塌裸露部分則佔 9 件(7.90%)，分析其主要原因乃受颱風事件、地形因素或地質破碎，致使大面積坡面崩塌或裸露，如圖 2-16~圖 2-24 所示。

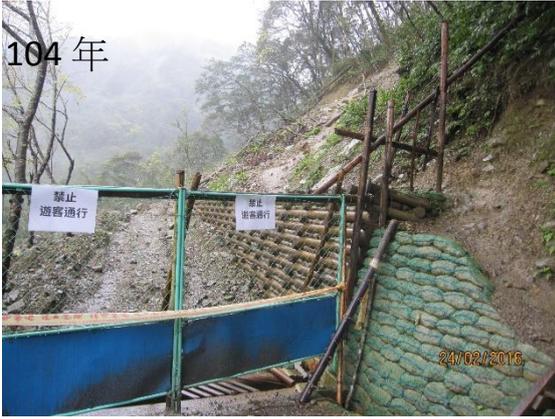
<p>104 年</p>
<p>圖 2-17 坡面崩塌裸露照片 1 (聖母登山步道前邊坡保護工程，2016/2/24 攝)</p>	<p>圖 2-18 坡面崩塌裸露照片 2 (大甲區鐵砧山石籠壩加強工程，2015/11/24 攝)</p>

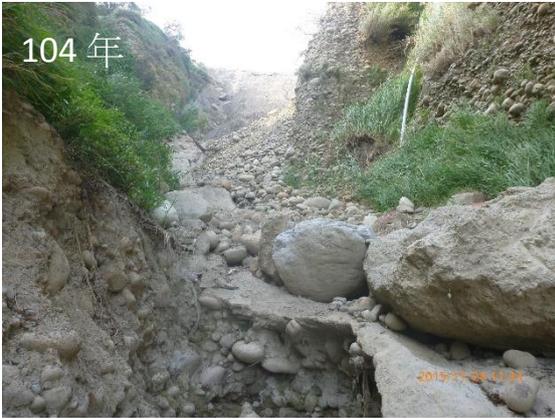
<p>104 年</p>
<p>圖 2-19 坡面崩塌裸露照片 3 (清水區海風段蝕溝整治工程，22015/11/24 攝)</p>	<p>圖 2-20 坡面崩塌裸露照片 4 (清水區海風段蝕溝整治二期工程，2016/6/20 攝)</p>

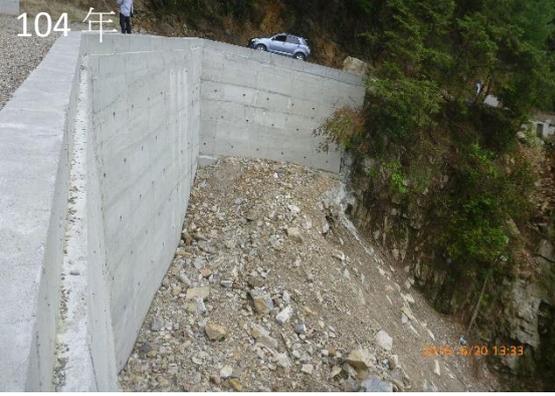
<p>104 年</p>
<p>圖 2-21 坡面崩塌裸露照片 5 (安區 121 林班崩塌地處理工程，2016/6/20 攝)</p>	<p>圖 2-22 坡面崩塌裸露照片 6 (卓社林道 2-10K 道路改善工程，2016/7/28 攝)</p>

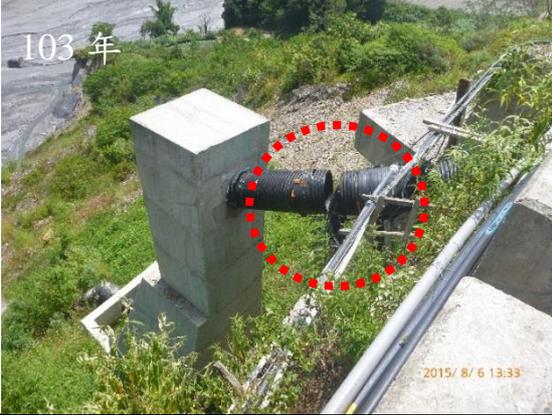
根據上述構造物外觀檢視成果，103 年度工程中有 20 個工項具受損樣態。依據表 2-18 分析其受損原因，如表 2-19 及圖 2-49 所示。主要以地質因素占 6 項(1.29%)比例為最高，如圖 2-51，即因該區有潛勢地滑現象，造成下邊坡之豎井有逐步下滑位移的狀況；占次高之因素有 3 種，首先，地形因素佔 3 項(0.64%)，如圖 2-52，漿砌回填材淘空之受損樣態；材料因素佔 3 項(0.64%)，如圖 2-53，係因材料致使土包袋跌水池產生裂縫；其他因素佔 3 項(0.64%)，如圖 2-39，係因蘇迪勒颱風造成坡面上樹木倒塌，連帶造成部分掛網植生護坡破損；圖 2-54 為土壓力因素致使工區一土石籠護坡傾倒。

<p>圖 2-51 地質因素致使豎井位移 (103 年度奧萬大聯外道路改善工程，2015/8/6 攝)</p>	<p>圖 2-52 地形因素致使漿砌回填材淘空 (阿里山區第 198、199 林班崩塌地治理工程，2015/8/21 攝)</p>

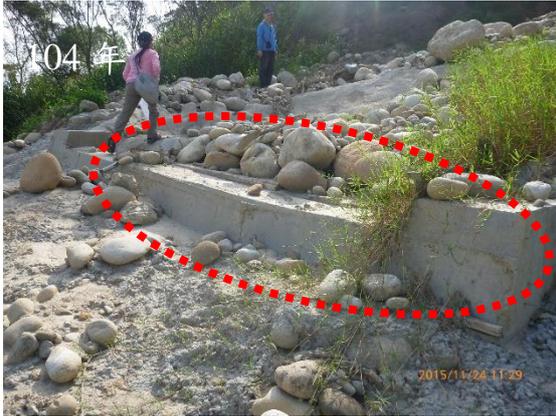
<p>圖 2-57 地質因素致使截牆磨蝕 (清水區海風段蝕溝整治工程，2015/11/24 攝)</p>	<p>圖 2-58 地質因素致使掛網噴植錯動變形 (清水區海風段蝕溝整治工程，2015/11/24 攝)</p>

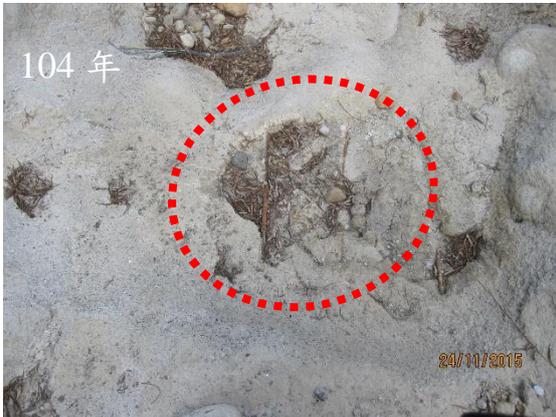
<p>圖 2-59 地質因素致使噴漿溝磨蝕 (清水區海風段蝕溝整治工程，2015/11/24 攝)</p>

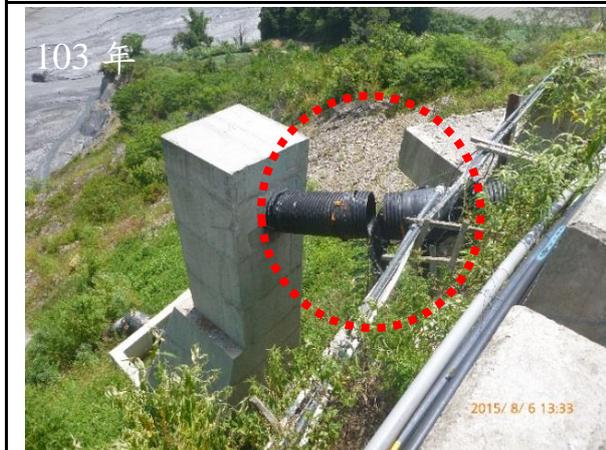
圖 2-64 C3 案例-豎井
[地質因素]導致[位移]
 (103 年度奧萬大聯外道路改善工程, 2015/8/6 攝)

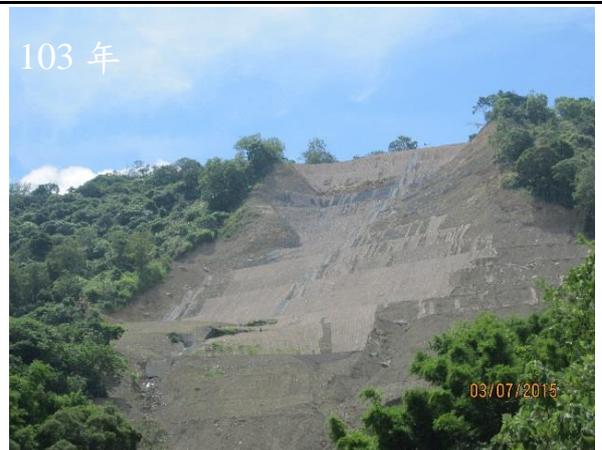
**圖 2-65 B2 案例-坡面階段整坡(含防
 沖蝕植生網草溝)**
[地形因素]導致[填土(石)流失]
 (區外保安林大丘園崩塌地治理工程, 2015/7/3 攝)

內應處理維護(重建、補強、...)。『士林區新園街擋土牆及護岸修復工程』之掛網植生護坡，係因蘇迪勒颱風影響工區旁樹木傾倒，連帶造成植生網破損，經重新打設後，目前植生生長成效良好；『區外保安林大丘園崩塌地治理工程』之坡面階段整坡(含防沖蝕植生網草溝)填土(石)流失，研判為雨水滲入縫隙流動造成部分土石崩落所致，由於崩坍區域規模大及預算限制，工程主辦單位已於 104 至 105 分年編列經費進行維護作業；『美瓏山林道 0k~2K 排水改善工程』之石籠護坦工沉陷，係因石籠位於箱涵出水口下方，石籠下游側之蝕溝有沖蝕擴大情況，故造成石籠前端稍為下陷，因無涉及工程保固，持續觀察現地蝕溝狀況。

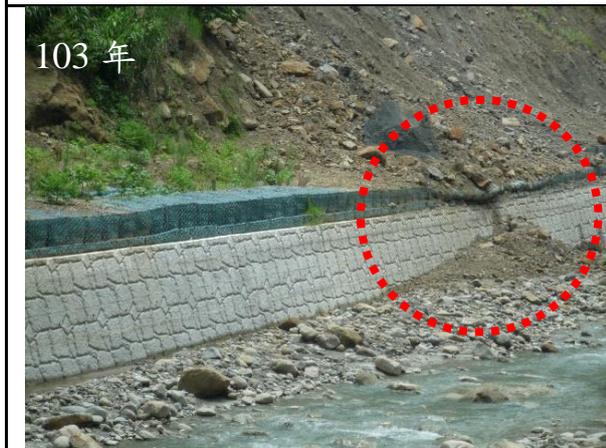
圖 2-66 B1 案例-工區一土石籠護坡
[土壓力因素]導致[傾倒]
 (大埔區第 93 林班崩塌地處理工程, 2015/7/21 攝)

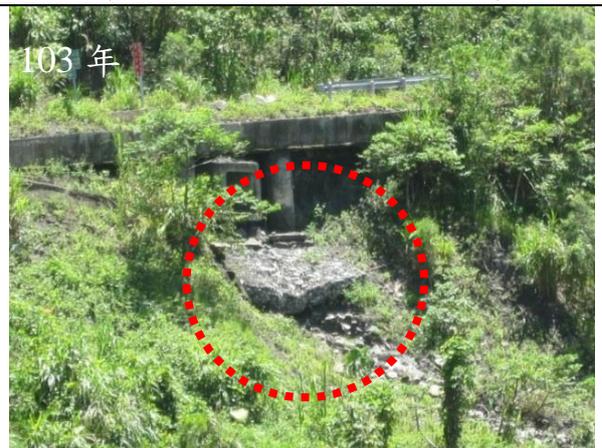
圖 2-67 B2 案例-石籠護坦工
[河溪因素]導致[沉陷]
 (美瓏山林道 0k~2K 排水改善工程, 2015/9/2 攝)

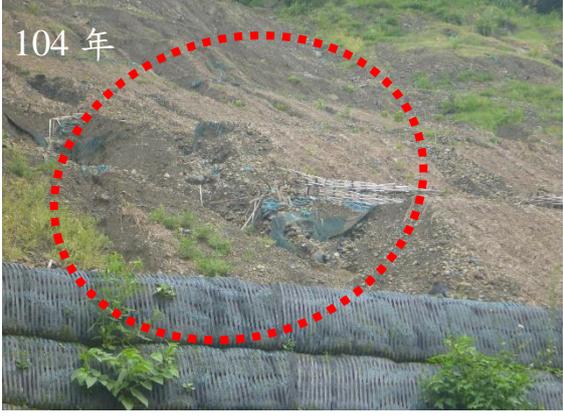
<p>圖 2-68 B2 案例-打樁編柵及防沖蝕植生網草溝 [其他因素(尼伯特颱風影響)]導致[錯動變形] (大丘園崩塌地第二期治理工程，2016/7/12 攝)</p>	<p>圖 2-69 C3 案例-木格框護坡及固化土包溝 [其他因素(蘇迪勒颱風影響)]導致[其他(大面積坡面崩塌滑落)] (聖母登山步道前邊坡保護工程，2016/2/24 攝)</p>

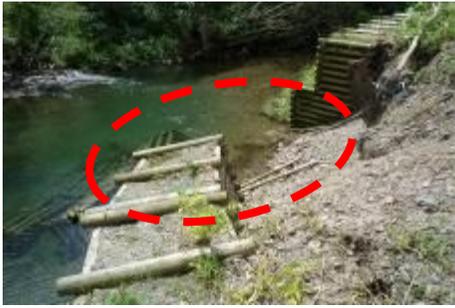
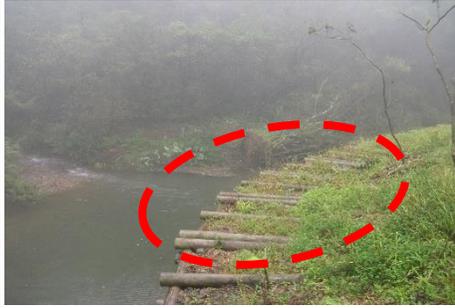
10308SA002	坪溪護岸整治工程	木格框護岸	傾倒	B1	1.追蹤結果：本案係因蘇迪勒颱風影響，對岸之野溪直接衝擊護岸基礎造成傾倒；木格框已重新加強設置，目前構造完好，功能正常。 2.後續改善對策：屬天災影響，故已由工程主辦單位開口合約廠商進行修復完成。

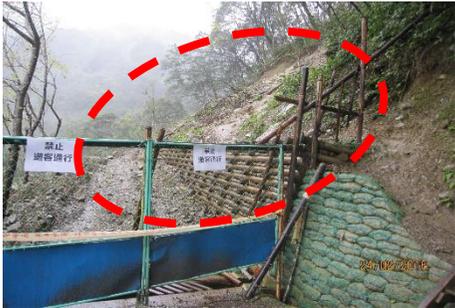
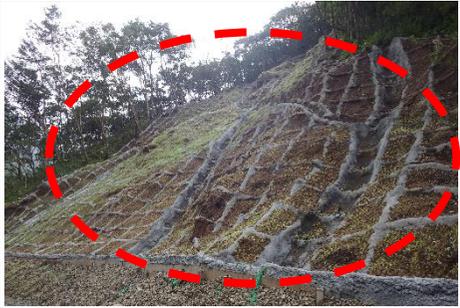
林管處	列管序號	工程名稱	工程構造物種類	外觀檢視	檢測分級	追蹤結果及後續改善對策 (檢討是否涉及工程保固)	檢測情形照片	改善後情形
羅東	10408SB001	聖母登山步道前邊坡保護工程	木格框護坡	其他	C3	1.追蹤結果： 本案係因蘇迪勒颱風影響，造成大面積坡面崩塌滑落。 2.後續改善對策： 目前3.8K處上邊坡崩塌已由工程主辦單位於本年度以年度預算發包「宜區26林班崩塌地處理工程」，目前已治理完成並驗收。

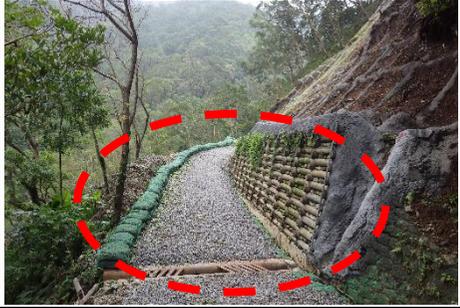
固化土包溝	其他	C3

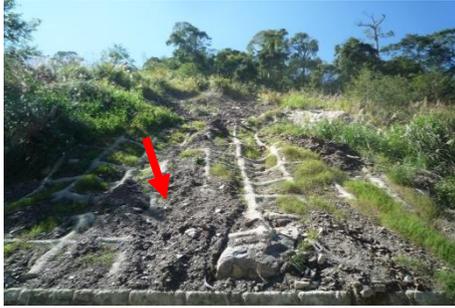
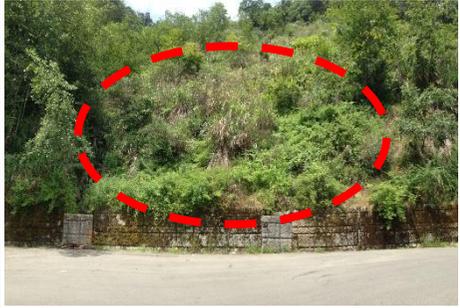
新竹	10101RN003	大鹿林道16.9K崩塌地復育工程	噴漿橫溝	土砂掩埋	C5	1.追蹤結果： 本件工程自「蘇力颱風」迄今，歷經數次颱風豪雨侵襲，尚無發生坡面崩塌落石情事，並於105年7月18日現場勘查結果，坡面植生茂密，顯示邊坡已漸趨穩定，各構造物功能尚屬健全，整治成效良好。

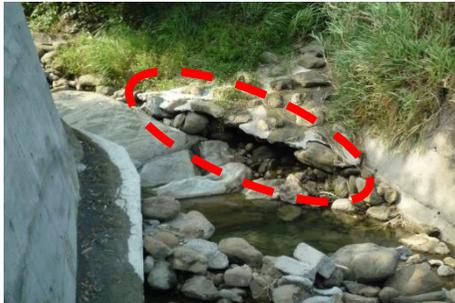
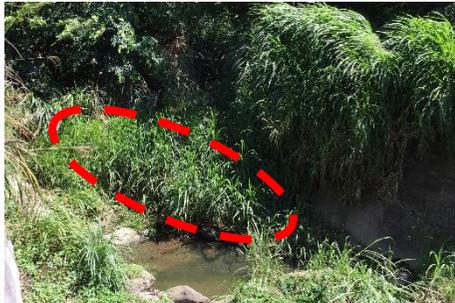
林管處	列管序號	工程名稱	工程構造物種類	外觀檢視	檢測分級	追蹤結果及後續改善對策 (檢討是否涉及工程保固)	檢測情形照片	改善後情形
新竹	1010 1SB0 10	向東排溪 下游野溪 整治工程	現地鋪 排塊石	淘空	B3	<p>1.追蹤結果： 本案係因 102 年蘇力颱風影響，200 年重現期距之洪峰流量挾帶上游大量土砂，沖刷現地鋪排塊石基礎造成掏空。</p> <p>2.後續改善對策： 因屬不可抗力天災影響，非屬於施工瑕疵，故無工程保固問題，並於 105 年 7 月 14 日現勘調查狀況顯示，基礎造成淘空處已被天然塊石自然回填，且現場植生覆蓋狀況良好。</p>

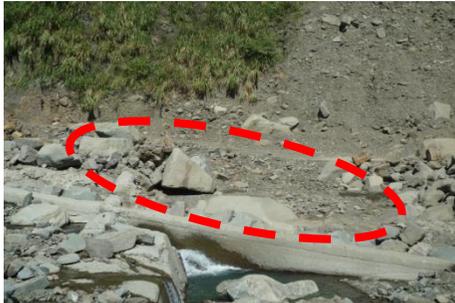
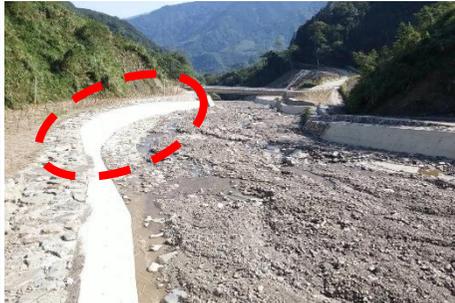
林管處	列管序號	工程名稱	工程構造物種類	外觀檢視	檢測分級	追蹤結果及後續改善對策 (檢討是否涉及工程保固)	檢測情形照片	改善後情形
新竹	101S-WF-7-J01-001	土場溪崩塌地處理工程(第二期)(已終 止)	B型乾砌石護岸	傾倒	C2	<p>1.追蹤結果：</p> <p>(1) 本案係因 102 年蘇力颱風影響，200 年重現期距之洪峰流量挾帶上游大量土砂，衝擊護岸基礎造成傾倒。</p> <p>(2) 上開災害係屬重大天災不可抗力因素所致，非可歸責於施工廠商或設計監造單位。</p> <p>2.後續改善對策：</p> <p>為保護土場部落及大鹿、樂山林道通行安全，本處積極趕辦，業於 103 年 9 月 22 日、104 年 12 月 2 日先後完成土場大橋及其上下游河道整治之復建工程。</p>

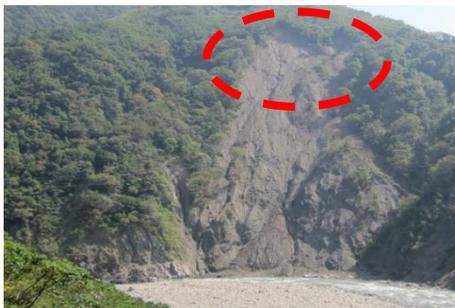
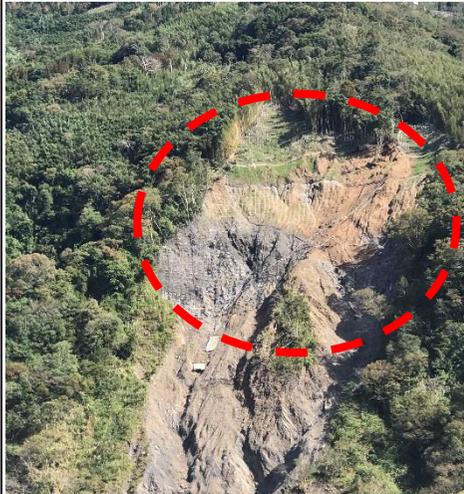
林管處	列管序號	工程名稱	工程構造物種類	外觀檢視	檢測分級	追蹤結果及後續改善對策 (檢討是否涉及工程保固)	檢測情形照片	改善後情形
新竹	10201SB004	巴陵橋下游右岸崩塌地復育工程(已終止)	人工坡面整理、鋪網客土噴植、鋪網噴漿溝	崩毀、植生覆蓋不良	C5	<p>1.追蹤結果：</p> <p>(1) 本案係因 102 年潭美颱風及連日豪雨影響，造成工區嚴重毀損，原施作之工項已全部崩毀。</p> <p>(2) 上開災害係屬重大天災不可抗力因素所致，非可歸責於施工廠商或設計監造單位。</p> <p>2.後續改善對策：</p> <p>為保護石門水庫及桃 116 線通行安全，本處業於 104 年 12 月 29 日完成「大溪區第 35 林班崩塌地復育 1 期工程」，並辦理「大溪區第 35 林班崩塌地復育 2 期工程」業已於 105 年 4 月 15 日開工，預計 105 年 12 月 15 日竣工。</p>

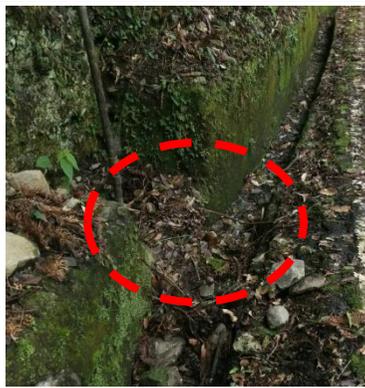
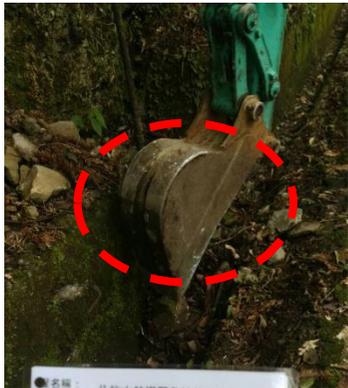
林管處	列管序號	工程名稱	工程構造物種類	外觀檢視	檢測分級	追蹤結果及後續改善對策 (檢討是否涉及工程保固)	檢測情形照片	改善後情形
東勢	10102RM002	大雪山及八仙山林道維護工程	陰井	土砂淤積	B2	1.追蹤結果： 本工程係因多次颱風豪雨影響，造成土砂淤積影響陰井排水功能。 2.後續改善對策： 本工程係屬林道開口契約，已加強颱風豪雨來臨前及定期清理排水系統，

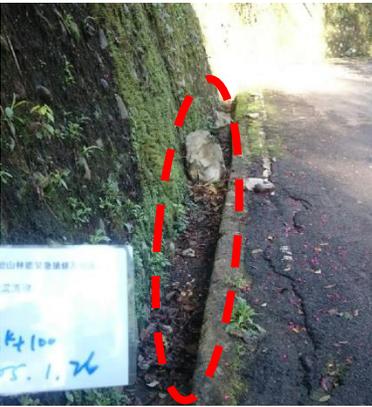
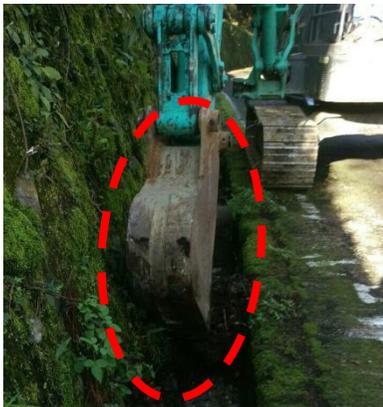
東勢	10102RM002	大雪山及八仙山林道維護工程	排水溝	土砂淤積	B2	1.追蹤結果： 本工程係因多次颱風豪雨影響，造成土砂淤積影響排水溝功能。 2.後續改善對策： 本工程係屬林道開口契約，已加強颱風豪雨來臨前及定期清理排水系統，以維護原功能。

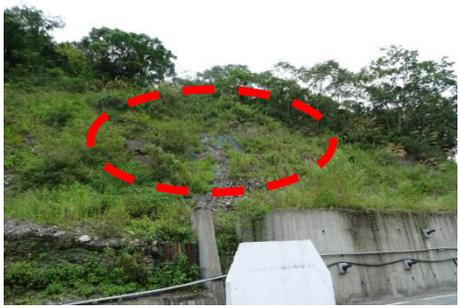
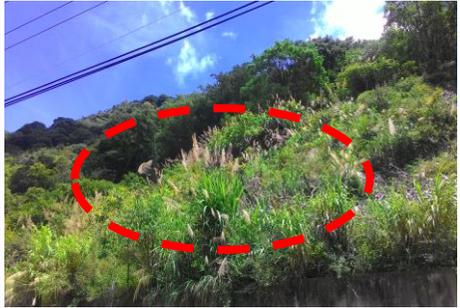
林管處	列管序號	工程名稱	工程構造物種類	外觀檢視	檢測分級	追蹤結果及後續改善對策 (檢討是否涉及工程保固)	檢測情形照片	改善後情形
南投	10103RN004	奧萬大聯外道路 6K+950 災害復建工程	防落石網護坡	位移	B1	1.追蹤結果： 目前現場植生復育良好。 2.後續改善對策： 持續觀察。

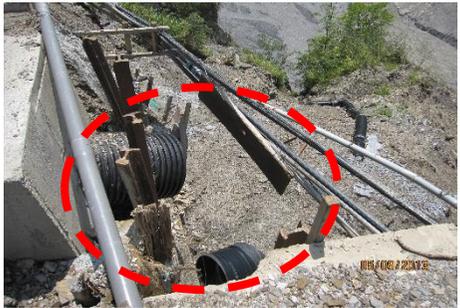
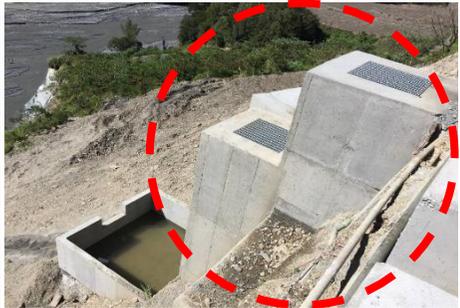
南投	10103RN004	奧萬大聯外道路 6K+950 災害復建工程	HDPE 管	錯動變形	C1	1.追蹤結果： 已列於 105 年度編列經費改善完成。 2.後續改善對策： 持續觀察。

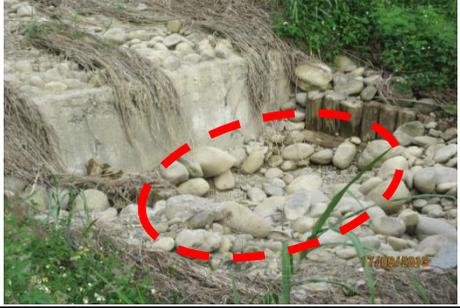
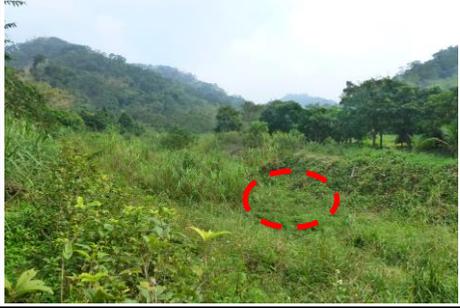
南投	10103SA010	101 年度南投處生態工程示範區災修工程	基礎加強工	填土(石)流失	B2	1.追蹤結果： 混凝土主結構物目前無受損，流路及植生尚穩定。 2.後續改善對策： 持續觀察。

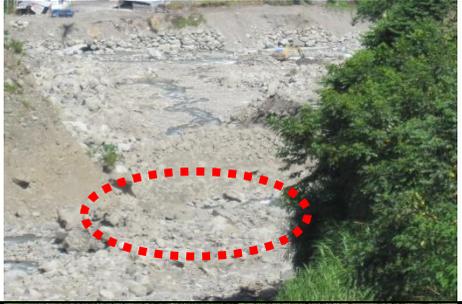
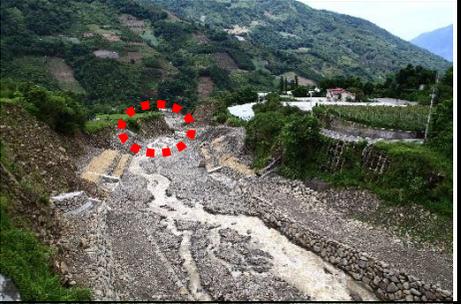
林管處	列管序號	工程名稱	工程構造物種類	外觀檢視	檢測分級	追蹤結果及後續改善對策 (檢討是否涉及工程保固)	檢測情形照片	改善後情形
南投	10103SB010	信義鄉同富村頭坑野溪第三期治理工程	工區基礎處	工區掩埋	C3	1.追蹤結果： 配合兩岸清疏作為，尚無極需整治之迫切情況。 2.後續改善對策： 持續觀察。

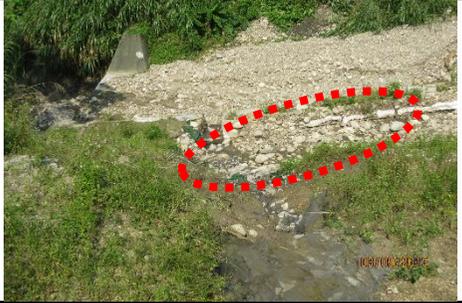
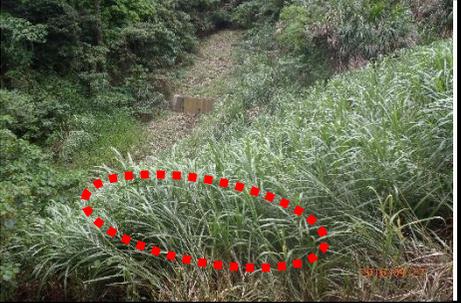
南投	10103SB025	101 年度雲林縣古坑鄉荷苞村野溪整治工程	導水水路(排水)	填土(石)流失	C2	1.追蹤結果： 混凝土主結構物目前無受損，流路及植生尚穩定。 2.後續改善對策： 持續觀察。

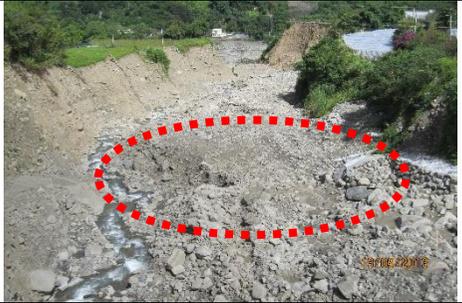
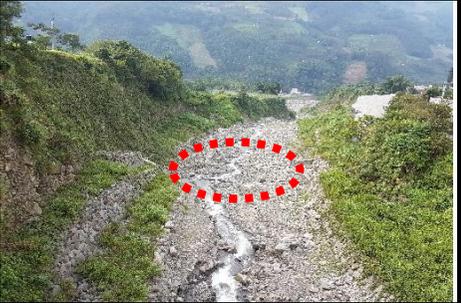
南投	10103SB036	101 年度頭坑野溪災修工程	拋石混凝土水墊	土砂掩埋	C4	1.追蹤結果： 水墊雖部分土石淤積，惟流路尚穩定。 2.後續改善對策： 持續觀察。

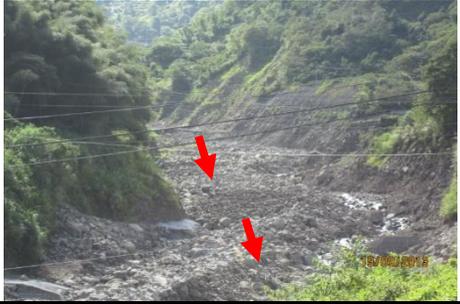
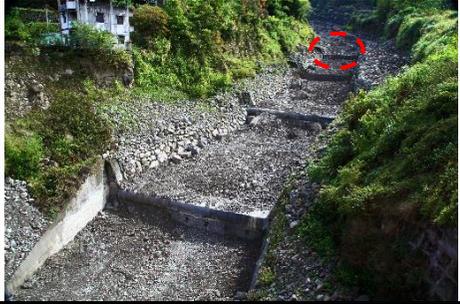
林管處	列管序號	工程名稱	工程構造物種類	外觀檢視	檢測分級	追蹤結果及後續改善對策 (檢討是否涉及工程保固)	檢測情形照片	改善後情形
南投	10103SB036	101 年度頭坑野溪災修工程	拋石固床工	錯動變形	C3	1.追蹤結果： 混凝土結構物無明顯毀損。 2.後續改善對策： 持續觀察。

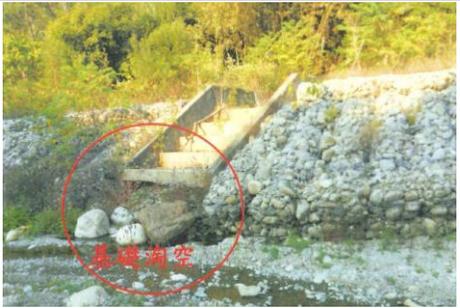
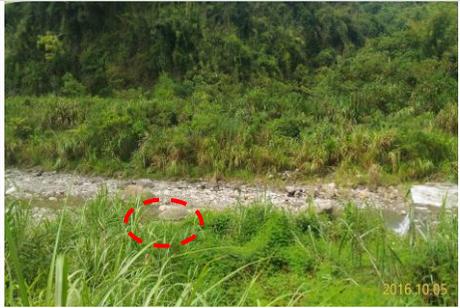
南投	101S-SC-7-B01-001	101 年度埔里區 11 林班水患治理工程	A 型支坑引道	淘空	B2	1.追蹤結果： 基礎僅輕微淘空，河道流路及植生尚穩定。 2.後續改善對策： 持續觀察。

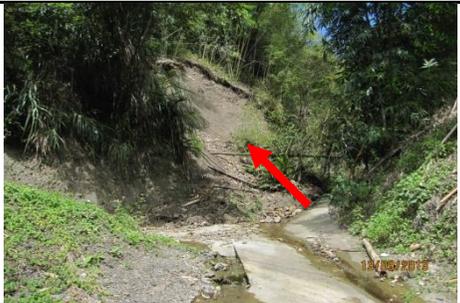
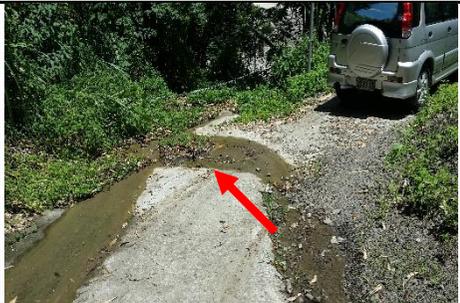
南投	101S-WF-7-M01-003	101 年度信義鄉國有林地野溪治理工程	排水路面	土砂掩埋	B2	1.追蹤結果： 排水路面無明顯毀損。 2.後續改善對策： 持續觀察。

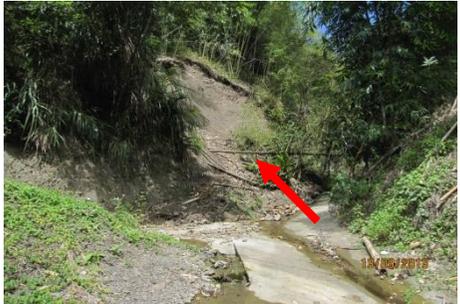
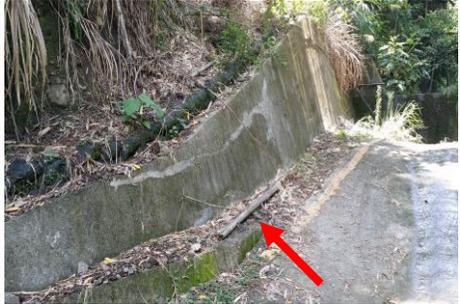
林管處	列管序號	工程名稱	工程構造物種類	外觀檢視	檢測分級	追蹤結果及後續改善對策 (檢討是否涉及工程保固)	檢測情形照片	改善後情形
南投	101S-WF-7-M01-003	101 年度信義鄉國有林地野溪治理工程	L 型側溝	土砂掩埋	B2	1.追蹤結果： 雖側溝部份淤積，唯對整體排水路徑及機制不構成影響。 2.後續改善對策： 持續觀察。

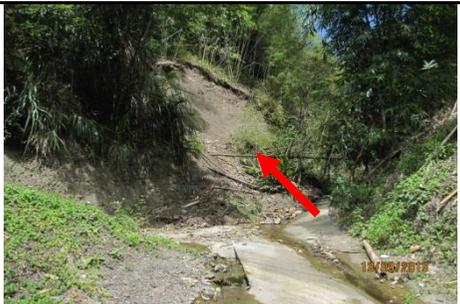
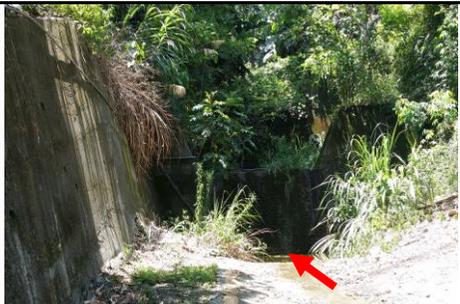
南投	101S-WF-7-M01-003	101 年度信義鄉國有林地野溪治理工程	靜水池	土砂掩埋	B2	1.追蹤結果： 無明顯毀損，功能尚符合需求。 2.後續改善對策： 持續觀察。

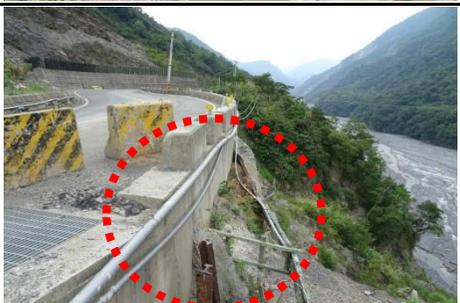
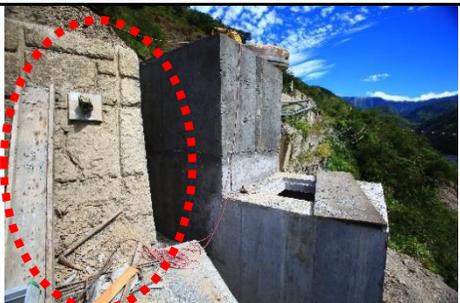
南投	10203RN001	奧萬大聯外道路 6k+950 災害復建工程(102 年度配合款)	基樁擋土牆	沉陷	B3	1.追蹤結果： 已列於 105 年度編列經費改善完成。 2.後續改善對策： 持續觀察。

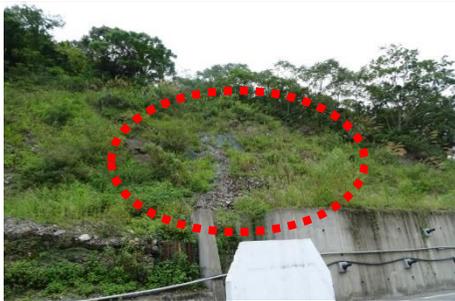
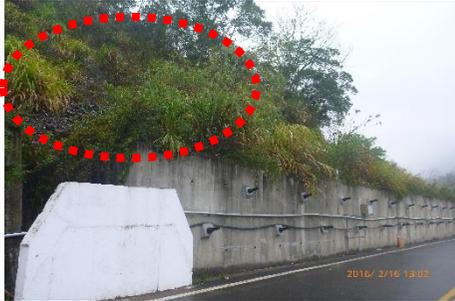
林管處	列管序號	工程名稱	工程構造物種類	外觀檢視	檢測分級	追蹤結果及後續改善對策 (檢討是否涉及工程保固)	檢測情形照片	改善後情形
南投	10203RN001	奧萬大聯外道路 6k+950 災害復建工程(102 年度配合款)	自由梁植生	噴漿損毀	C5	1.追蹤結果： 已列於 105 年度編列經費改善完成。 2.後續改善對策： 持續觀察。

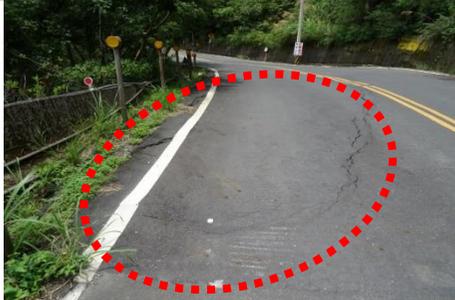
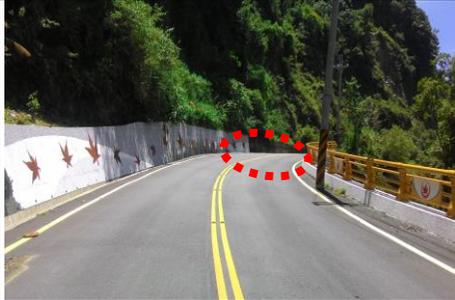
南投	10203RN002	102 年度奧萬大聯外道路災害搶修工程	AC 路面 (第一工區)	沉陷	B3	1.追蹤結果： 已列於 104 年度編列經費改善完成。 2.後續改善對策： 持續觀察。

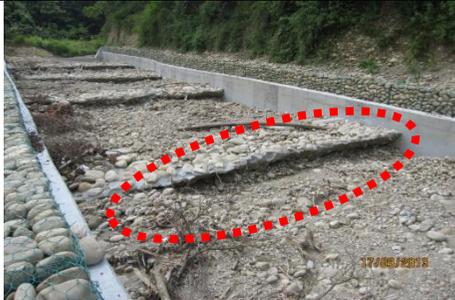
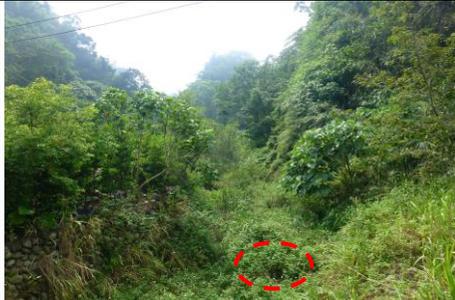
南投	10203SB013	102 年度社頭鄉野溪整治工程	拋石護坦	淘空	B2	1.追蹤結果： 混凝土主結構物目前無受損，流路及植生尚穩定。 2.後續改善對策： 持續觀察。

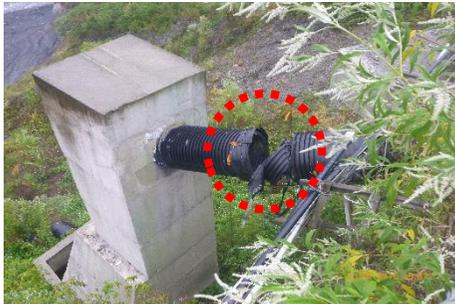
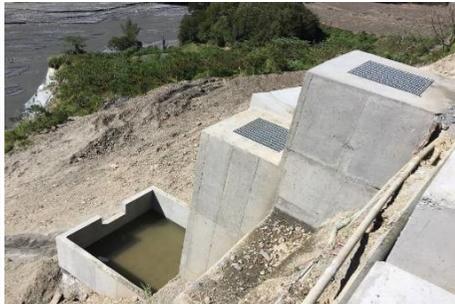
林管處	列管序號	工程名稱	工程構造物種類	外觀檢視	檢測分級	追蹤結果及後續改善對策 (檢討是否涉及工程保固)	檢測情形照片	改善後情形
南投	10303RN001	103 年度奧萬大聯外道路改善工程	豎井	位移	C3	<p>1.追蹤結果： 因該區有潛勢地滑現象，造成下邊坡之豎井逐步下滑。</p> <p>2.後續改善對策： 因本次位移情形，非屬於施工瑕疵，故無工程保固問題，已列於 105 年度編列經費並改善完成。</p>

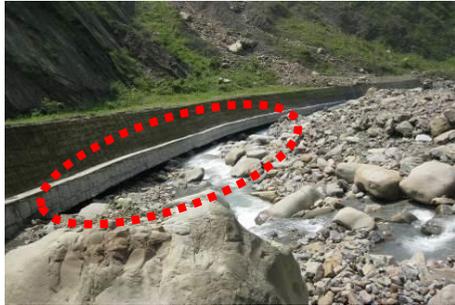
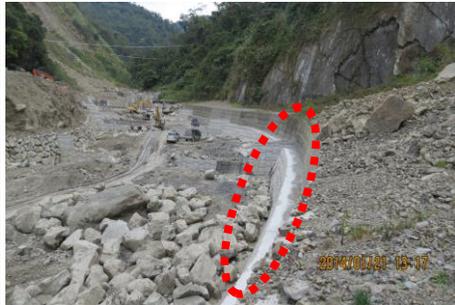
林管處	列管序號	工程名稱	工程構造物種類	外觀檢視	檢測分級	追蹤結果及後續改善對策 (檢討是否涉及工程保固)	檢測情形照片	改善後情形
嘉義	10104SB001	大埔區 137 林班野溪整治第二期工程	RC 護岸	淘空	B2	<p>1.追蹤結果： 本工程 102 年度遭受蘇力、天秤等強烈颱風豪大雨影響(最大時雨量達 80mm 以上)，造成混凝土護岸基礎淘空，該部分研判為豪雨災害造成，非可歸責於廠商之事由所致。</p> <p>2.後續改善對策： 設置橫向固床工調整溪床坡度，及基礎保護工等，以避免結構物發生淘空現象，該部分已於 102 年底增辦『大埔區第 137 林班野溪加強治理工程』修復完竣。</p>

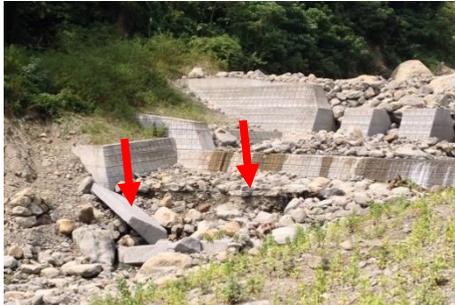
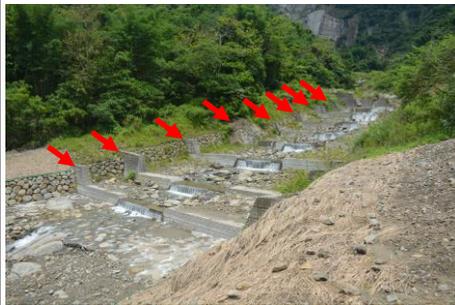
林管處	列管序號	工程名稱	工程構造物種類	外觀檢視	檢測分級	追蹤結果及後續改善對策 (檢討是否涉及工程保固)	檢測情形照片	改善後情形
嘉義	1010 4SB0 11	玉井區 43、51 林班 防砂工程	排石混凝土護坦工、尾檻及乾砌塊石護岸	淘空及填土流失	C5、 B3	<p>1.追蹤結果： 本工程 102 年度遭受蘇力、天秤等強烈颱風豪大雨影響(最大時雨量達 70mm 以上)，造成排石混凝土護坦工、尾檻淘空及乾砌塊石護岸填土流失，該部分研判為豪雨災害造成，非可歸責於廠商之事由所致。</p> <p>2.後續改善對策： 已增加設置連續固床工調整溪床坡度，避免結構物發生淘空現象，相關工項並已於 105 年「玉井區第 51 林班芋仔寮坑野溪整治工程」改善完竣。</p>

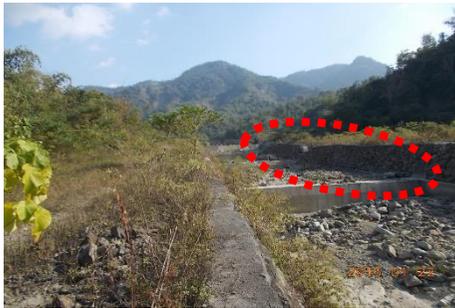
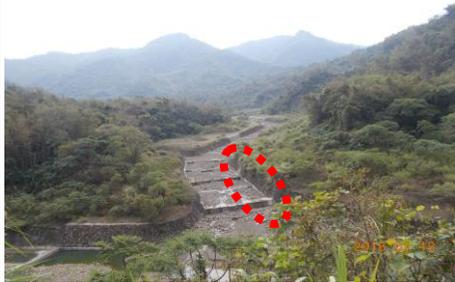
林管處	列管序號	工程名稱	工程構造物種類	外觀檢視	檢測分級	追蹤結果及後續改善對策 (檢討是否涉及工程保固)	檢測情形照片	改善後情形
嘉義	10104SB012	玉井區 65 林班柚子腳溝崩塌地整治第二期工程	乾砌石護岸	淘空	B3	<p>1.追蹤結果： 本工程於 102 年度因遭受蘇力、康芮等颱風豪雨影響，造成砌石護岸基礎土壤流失淘空，該部分研判為豪雨災害造成，非可歸責於廠商之事由所致。</p> <p>2.後續改善對策： 設置連續固床工調整溪床坡度，避免結構物發生淘空現象。相關工項並已於 104 年「玉井區第 64 林班大願山防砂第二期工程」處理完竣。</p>

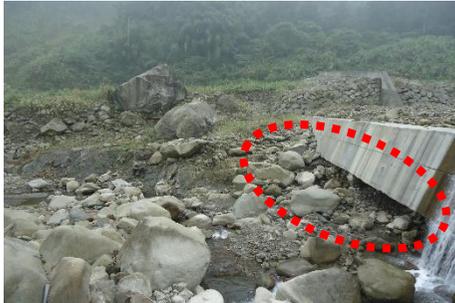
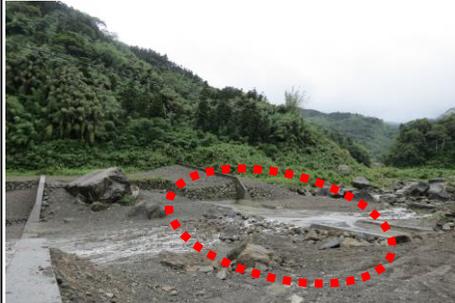
林管處	列管序號	工程名稱	工程構造物種類	外觀檢視	檢測分級	追蹤結果及後續改善對策 (檢討是否涉及工程保固)	檢測情形照片	改善後情形
嘉義	1010 4SB0 19	阿里山區 150、155 林 班科仔林 溪治理工 程	尾檻	淘空	B1	<p>1.追蹤結果： 下游機關舊有過水路面因豪大雨沖刷損壞(102 年 7 月 13 日蘇力颱風單日降雨 750mm 以上)，導致溪床下切，造成本案既設固床工掏空，因主體結構尚稱完好，無保固問題。</p> <p>2.後續改善對策： 為避免設施因淘空造成可能之安定性問題，將進行既有尾檻漿砌石基礎補強，及新建固床工保護，相關工項並已於 104 年「阿里山區 150、155 林班科仔</p>

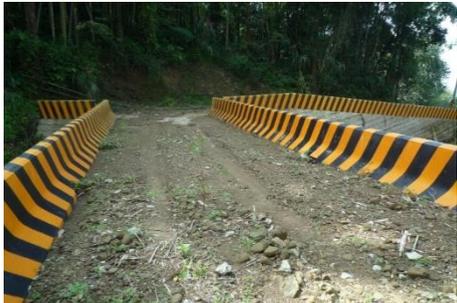
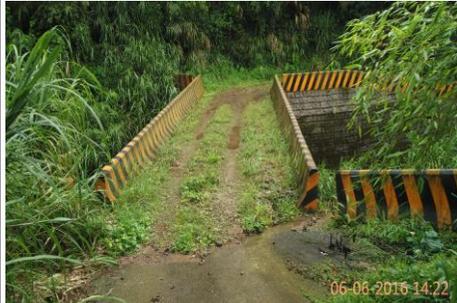
林管處	列管序號	工程名稱	工程構造物種類	外觀檢視	檢測分級	追蹤結果及後續改善對策 (檢討是否涉及工程保固)	檢測情形照片	改善後情形
嘉義	10104SB028	奮起湖工作站上下方崩塌地處理三期工程	既有便道修復	土石淤積	B3	<p>1.追蹤結果:</p> <p>(1) 本件工程土石淤積箱涵上方其排水孔未堵塞排水正常且構造物經檢視良好並無損壞，該既有施工便道已無通行使用。</p> <p>(2) 本件工程已逾保固期限。</p> <p>2.後續改善對策:</p> <p>依林務局報告書內容建議為 B3 級之處理建議為「實施定期檢測機制」，由工作站巡視人員於汛期前或颱風豪雨後進行巡視查報，以作為定期檢測之依據。</p>

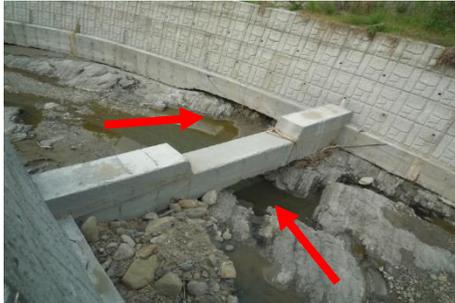
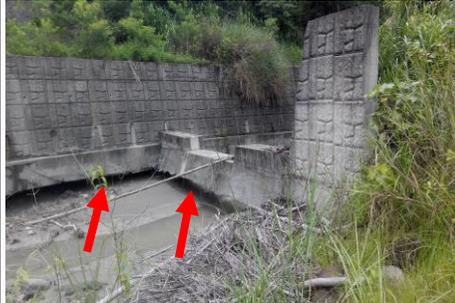
林管處	列管序號	工程名稱	工程構造物種類	外觀檢視	檢測分級	追蹤結果及後續改善對策 (檢討是否涉及工程保固)	檢測情形照片	改善後情形
嘉義	10104SB030	玉井區 1 林班南灣田野溪整治工程	RC 護岸、箱涵、固床工	淘空	B2	<p>1.追蹤結果： 本工程於 102 年度因遭受蘇力、康芮等颱風豪雨影響，造成護岸、箱涵、固床工構造物基礎土壤流失淘空，該部分研判為豪雨災害造成，非可歸責於廠商之事由所致。</p> <p>2.後續改善對策： 設置連續固床工調整溪床坡度，避免結構物發生淘空現象。本案已列入 105 年相關計畫增辦工程內改善處理中。</p>

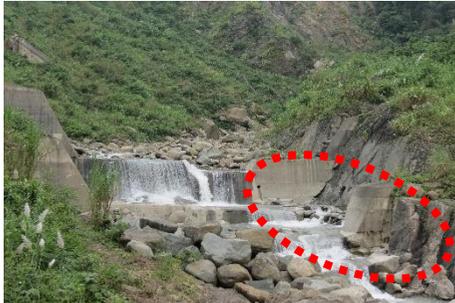
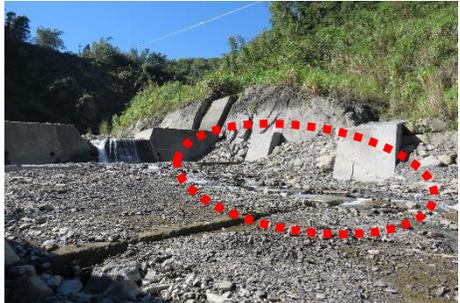
林管處	列管序號	工程名稱	工程構造物種類	外觀檢視	檢測分級	追蹤結果及後續改善對策 (檢討是否涉及工程保固)	檢測情形照片	改善後情形
嘉義	1010 4SB0 40	嘉 155 縣道 4K+100 下 方溪床整 治一期工 程	帶工	淘空	B1	<p>1.追蹤結果： 因左岸既有岩盤風化及受豪大雨沖刷侵蝕(102 年 7 月 13 日蘇力颱風單日降雨 750mm 以上)，導致岩盤崩解、溪床擴大，造成本案既設帶工原嵌入岩盤處露出，因主體結構尚稱完好，無保固問題。</p> <p>2.後續改善對策： 為避免設施可能之後續安定性及邊坡穩定問題，將進行既有帶工延長修復以連接至岩盤，及修復既有固床工翼牆與增設植石護坦保護，相關工項並已於</p>

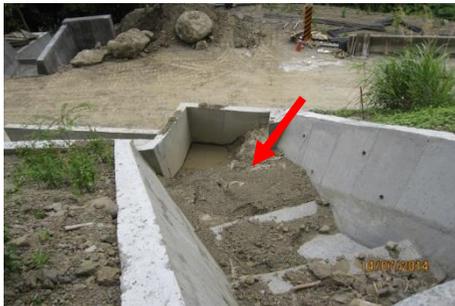
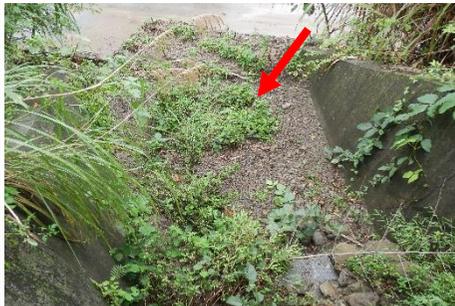
林管處	列管序號	工程名稱	工程構造物種類	外觀檢視	檢測分級	追蹤結果及後續改善對策 (檢討是否涉及工程保固)	檢測情形照片	改善後情形
嘉義	10204SA001	金獅村芋藁坑崩塌地處理工程	集水井	土砂淤積	C5	1.追蹤結果: 本案係因常年豪大雨影響，上游土砂下流淤積，阻礙水流，但目前並無肇災。 2.後續改善對策: 據勘無涉及工程保固，必要時將交由本處開口合約廠商先行清淤，並作列管繼續追蹤。

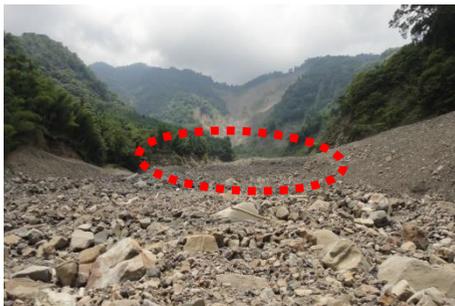
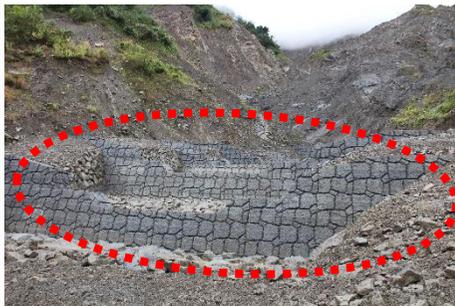
嘉義	10204SB003	大埔區第168林班野溪整治工程	梳子壩、副壩、漿砌石護岸	土砂掩埋	C2	1.追蹤結果: 本案係因颱風豪雨影響，造成防砂設施遭土砂掩埋。 2.後續改善對策: 屬不可抗力天災影響，本案已於104年(於上游)辦理大埔區第168林班野溪整治二期工程處理完竣。

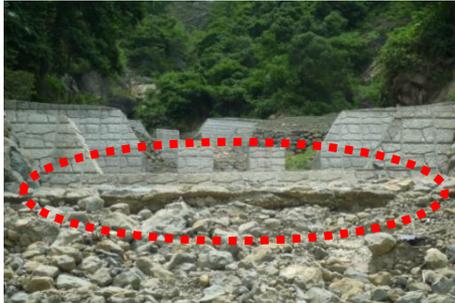
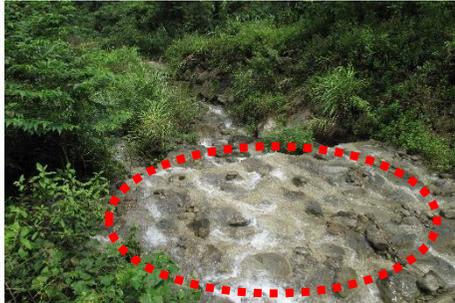
林管處	列管序號	工程名稱	工程構造物種類	外觀檢視	檢測分級	追蹤結果及後續改善對策 (檢討是否涉及工程保固)	檢測情形照片	改善後情形
嘉義	10204SB005	大埔區第83林班崩塌地處理工程	護坦	淘空	B3	<p>1.追蹤結果： 受颱風豪雨沖刷侵蝕，溪床淤沙坡度變化、造成護坦下方掏空，因主體結構完好。</p> <p>2.後續改善對策： 為避免護坦發生淘空現象將以混擬土修復保護，相關作業併入 105 年度增辦治山防災相關計畫工程辦理修復，預定 105 年 12 月底或 106 年初前進場修復。</p>

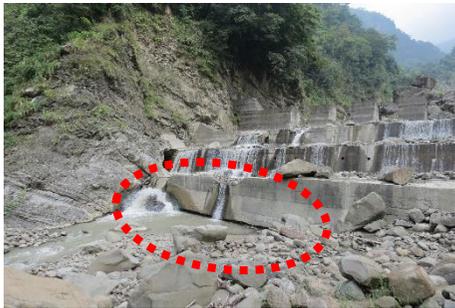
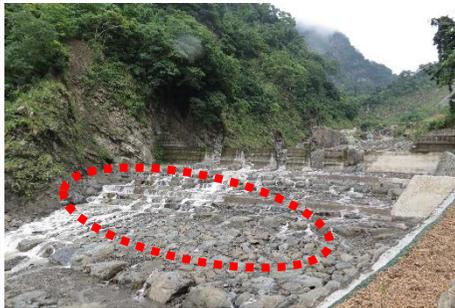
林管處	列管序號	工程名稱	工程構造物種類	外觀檢視	檢測分級	追蹤結果及後續改善對策 (檢討是否涉及工程保固)	檢測情形照片	改善後情形
嘉義	1020 4SB0 17	阿里山區 主流防砂 加強工程	結束工	磨 蝕、淘 空	B1	<p>1. 追蹤結果： 因集水面積大，受歷次豪大雨沖刷侵蝕影響(103 年 7 月 23 日麥德姆颱風單日降雨 450mm 以上)，造成下游溪床下切，導致溪床土石流失、岩盤露出，造成本案既設結束工淘空，因主體結構尚稱完好，無保固問題。</p> <p>2. 後續改善對策： 為避免設施因淘空、磨蝕造成安定性問題，將進行既有固床工溢洪口補修加強，及佈設巨石疊砌消能工保護，相關工項並已於 105 年「阿里山溪梳子壩上</p>

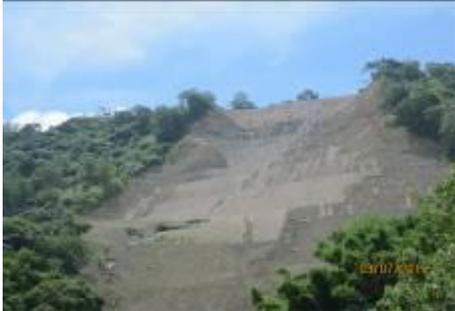
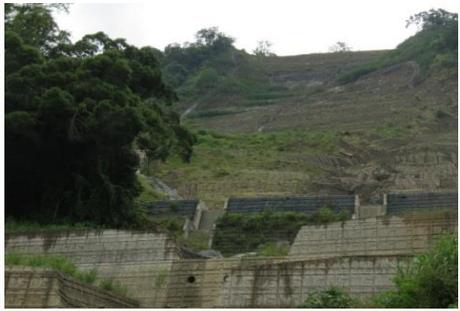
林管處	列管序號	工程名稱	工程構造物種類	外觀檢視	檢測分級	追蹤結果及後續改善對策 (檢討是否涉及工程保固)	檢測情形照片	改善後情形
嘉義	10304SA003	區外保安林大丘園崩塌地治理工程	坡面階段整坡(含防沖蝕植生網草溝)	填土(石)流失	B2	<p>1.追蹤結果：</p> <p>(1) 本案屬崩塌地整坡之坡面土石崩落覆蓋防沖蝕網草溝，研判為雨水滲入縫隙流動造成部分土石崩落所致。</p> <p>(2) 該部分為崩塌地整坡，非設計有結構設施，且經查為汛期豪雨（104年5月份累計雨量779mm）所造成之災害，非屬於工程保固範疇內。</p> <p>2.後續改善對策：</p> <p>由於崩坍區域規模大及預算限制，依據構造物檢測評估流程建議，工程主辦單位已於104至105分年編列經費進行維護作業。</p>

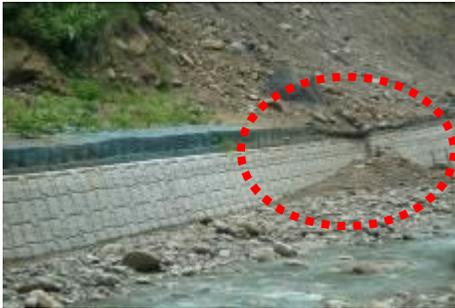
林管處	列管序號	工程名稱	工程構造物種類	外觀檢視	檢測分級	追蹤結果及後續改善對策 (檢討是否涉及工程保固)	檢測情形照片	改善後情形
嘉義	10304SB002	大埔區第93林班崩塌地處理工程	工區一土石籠護坡	傾倒	B1	<p>1.追蹤結果：</p> <p>(1) 該件工程設計以護岸設施穩定坡腳，防止沖刷及增加坡面植生復育，於 104 年汛期豪雨後，上坡面巨石鬆動下移，經檢視結構下層 RC 護岸結構完好，僅上層部分土石籠護坡經坡面巨石下滑擠壓側移；但仍具原設計護坡之防止沖刷效益。</p> <p>(2) 本次災害判斷屬汛期豪雨災害（104 年 5 月份累計雨量達 785.5mm），坡頂面土石滑動造成，故該部分研判為豪雨災害造成非可歸責於廠商之事由所致瑕疵。</p> <p>2.後續改善對策： 擬經洽請工作站巡視人員於汛期豪雨及颱風豪雨前後查報，以作為後續列管</p>

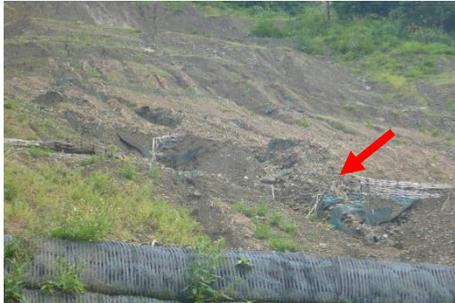
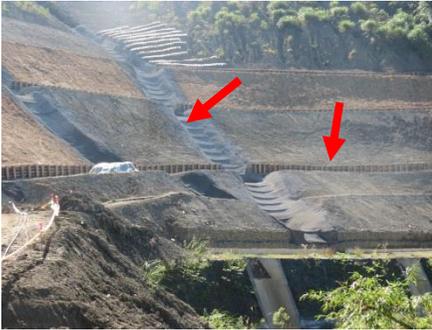
林管處	列管序號	工程名稱	工程構造物種類	外觀檢視	檢測分級	追蹤結果及後續改善對策 (檢討是否涉及工程保固)	檢測情形照片	改善後情形
						改善之依據。		
嘉義	10404SA001	大丘園崩塌地第二期治理工程	打樁編柵	錯動變形	B2	<p>1.追蹤結果： 本工程坡面因受強烈尼伯特颱風影響，打樁編柵有受到沖刷，產生錯動變形的情况。</p> <p>2.後續改善對策： 已由工程主辦單位於本年度以年度預算發包工程進行治理，目前以疏伐木進行木排樁施作，預定 105 年 12 月底前可完成局部下邊坡之修復。</p>

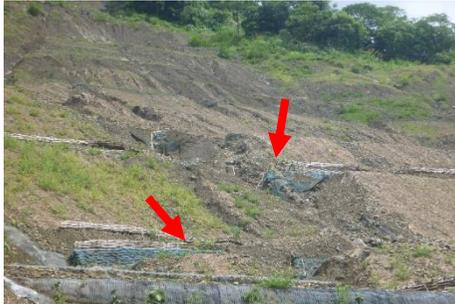
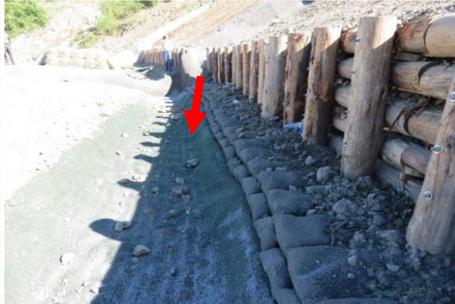
林管處	列管序號	工程名稱	工程構造物種類	外觀檢視	檢測分級	追蹤結果及後續改善對策 (檢討是否涉及工程保固)	檢測情形照片	改善後情形
嘉義	10404SA001	大丘園崩塌地第二期治理工程	防沖蝕植生網草溝	錯動變形	B2	<p>1.追蹤結果： 本工程坡面因受強烈尼伯特颱風影響，防沖蝕植生網草溝有受到沖刷，產生錯動變形的情况。</p> <p>2.後續改善對策： 已由工程主辦單位於本年度以年度預算發包工程進行治理，目前以疏伐木進行木排樁施作，預定 105 年 12 月底前可完成局部下邊坡之修復。</p>

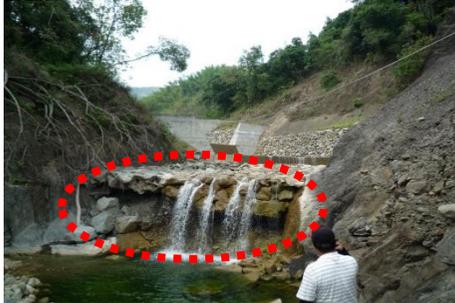
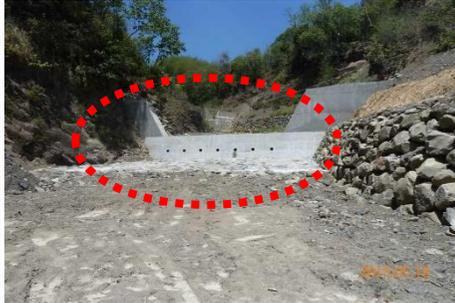
屏東	10105SB004	打鐵坑溪整治工程	排石混凝土護坦工	淘空	B1	<p>1.追蹤結果： 本案係因溪水沖刷影響，致排石混凝土護坦工淘空。</p> <p>2.後續改善對策： 屬不可抗力天災影響，本處辦理後續第二期工程時將前期工程一併修復，於 104 年 5 月 15 日修復完成。</p>

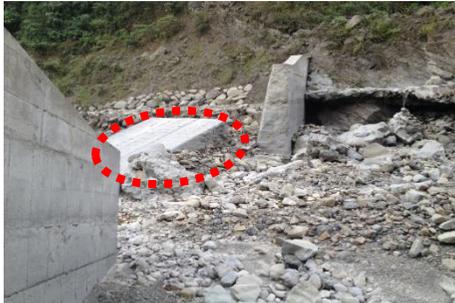
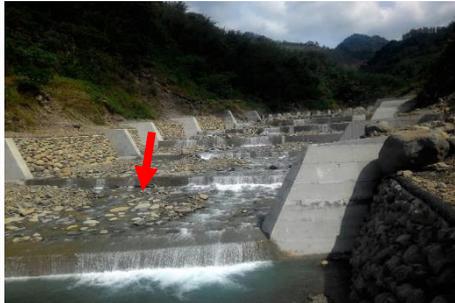
林管處	列管序號	工程名稱	工程構造物種類	外觀檢視	檢測分級	追蹤結果及後續改善對策 (檢討是否涉及工程保固)	檢測情形照片	改善後情形
屏東	10105SB008	老人南溪整治工程	護坦	淘空	B2	1.追蹤結果： 本案係因溪水沖刷影響，致護坦工淘空。 2.後續改善對策： 屬不可抗力天災影響，工程主辦單位於下游處辦理「老人南溪整治三期工程」，並將前期損壞工程一併修復，於 104 年 4 月 15 日修復完成。

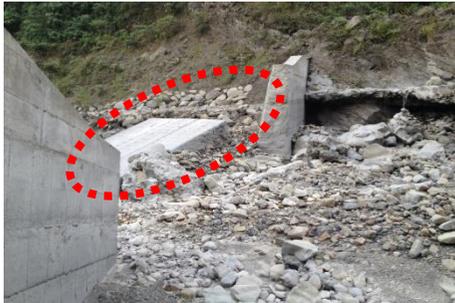
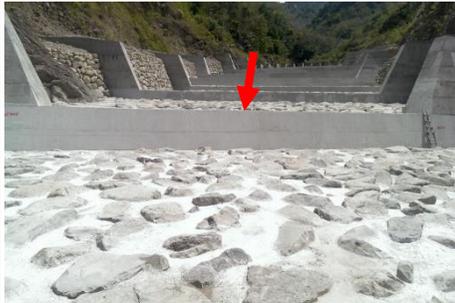
屏東	10105SB008	老人南溪整治工程	尾檻	傾倒	C5	1.追蹤結果： 本案係因溪水沖刷影響，致護坦工淘空。 2.後續改善對策： 屬不可抗力天災影響，工程主辦單位於下游處辦理「老人南溪整治三期工程」，並將前期損壞工程一併修復，於 104 年 4 月 15 日修復完成。

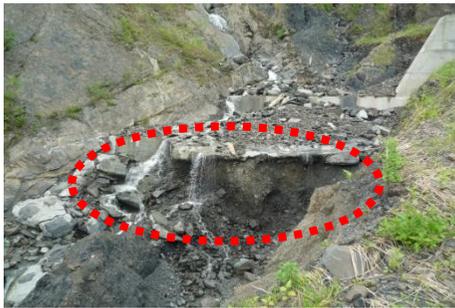
林管處	列管序號	工程名稱	工程構造物種類	外觀檢視	檢測分級	追蹤結果及後續改善對策 (檢討是否涉及工程保固)	檢測情形照片	改善後情形
屏東	10205SB004	新開國有林崩塌地處理二期工程	固床工	淘空	B1	<p>1.追蹤結果： 本案係因溪水沖刷影響，致固床工後方護坦淘空。</p> <p>2.後續改善對策： 因本工程下游處，水保局施作攔砂工程設施，目前已無施工便道，難以進入本工程工區進行修復施工，因目前固床工壩體尚無損壞情形，將持續觀察現地沖淤情形。</p>

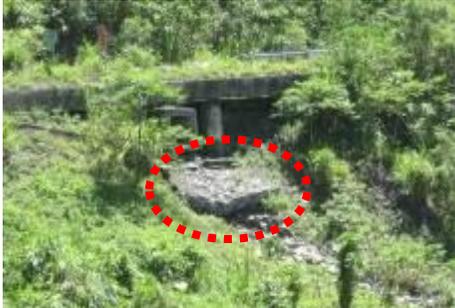
持續觀察
屏東	10305RM003	美瓏山林道 0k~2K 排水改善工程	石籠護坦工	沉陷	B2	<p>1.追蹤結果： 石籠依現地地形施設，並無回填土方。石籠位於箱涵出水口下方，石籠下游側之蝕溝有沖蝕擴大情況，故造成石籠前端稍為下陷。</p> <p>2.後續改善對策： 應無涉工程保固，持續觀察現地蝕溝狀況。</p>

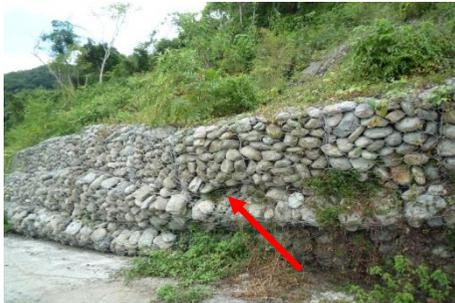
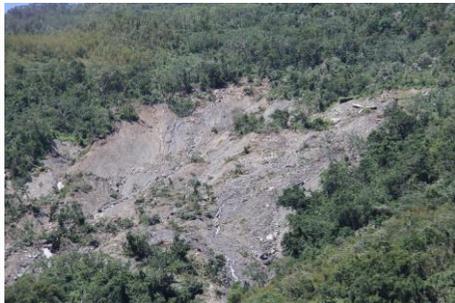
林管處	列管序號	工程名稱	工程構造物種類	外觀檢視	檢測分級	追蹤結果及後續改善對策 (檢討是否涉及工程保固)	檢測情形照片	改善後情形
臺東	1020 6RM 002	延平林道 2K-8K 道路 及邊坡維 護工程	箱籠	錯動 變形	B2	<p>1.追蹤結果： 本工程位於紅葉部落上方延平林道上，整體坡面持續有滑動之不穩定現象，因受 103 年天兔颱風降雨影響，路面及邊坡箱籠產生錯動變形。</p> <p>2.後續改善對策： 本工程位於延平林道 3.5k 處，受 105 年莫蘭蒂颱風影響，延平林道約 2.2k~4.6 處產生大規模崩塌，整體工程因坡面大規模崩塌而損壞，後續改善工程須俟整個崩塌地之整體治理後才能配合林道之復建。</p>

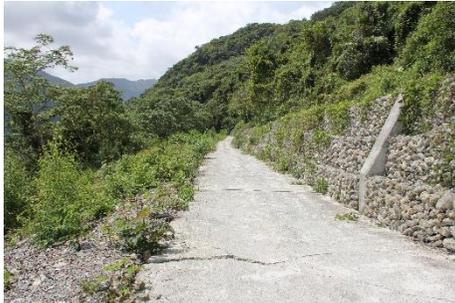
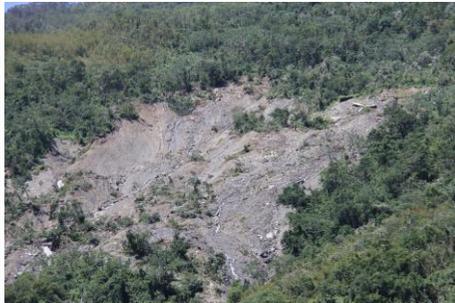
林管處	列管序號	工程名稱	工程構造物種類	外觀檢視	檢測分級	追蹤結果及後續改善對策 (檢討是否涉及工程保固)	檢測情形照片	改善後情形
臺東	1020 6RM 002	延平林道 2K-8K 道路 及邊坡維 護工程	路面修 復	錯動 變形	B2	<p>1.追蹤結果： 本工程位於紅葉部落上方延平林道上，整體坡面持續有滑動之不穩定現象，因受 103 年天兔颱風降雨影響，路面及邊坡箱籠產生錯動變形。</p> <p>2.後續改善對策： 本工程位於延平林道 3.5k 處，受 105 年莫蘭蒂颱風影響，延平林道約 2.2k~4.6 處產生大規模崩塌，整體工程因坡面大規模崩塌而損壞，後續改善工程須俟整個崩塌地之整體治理後才能配合林道之復建。</p>

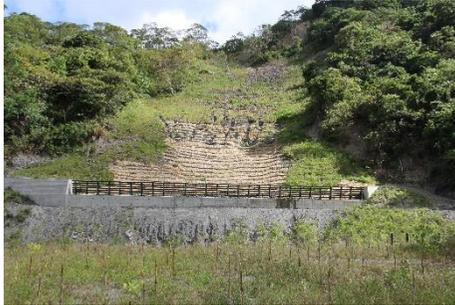
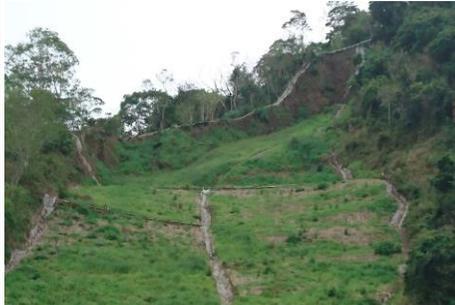
林管處	列管序號	工程名稱	工程構造物種類	外觀檢視	檢測分級	追蹤結果及後續改善對策 (檢討是否涉及工程保固)	檢測情形照片	改善後情形
臺東	102S-WF-7-V01-001	銅礦一號橋崩塌地整治工程	打樁編柵	植生覆蓋不良	B1	<p>1.追蹤結果： 因邊坡降雨逕流會及產生蝕溝。</p> <p>2.後續改善對策： 工程主辦單位 104 年編列「銅礦一號橋崩塌地整治二期工程」辦理邊坡整治工程，整治後成效良好，該工程並獲得 104 年優良農建工程「優等」成績。</p>

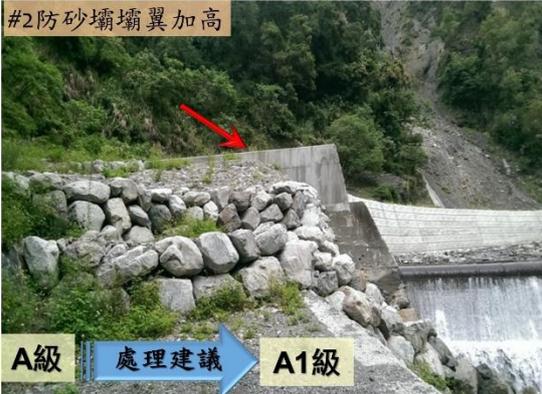
#2防砂壩壩翼加高

A級 處理建議 A1級

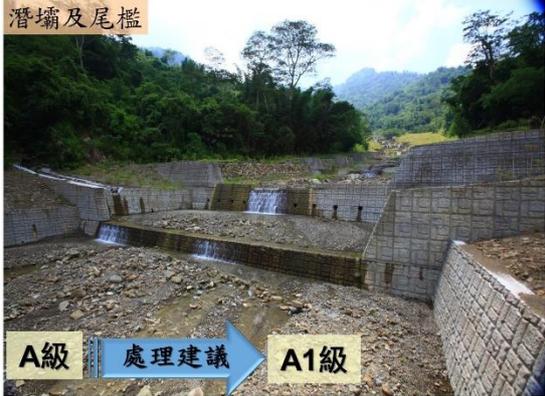
潛壩及尾檻

A級 → 處理建議 → A1級

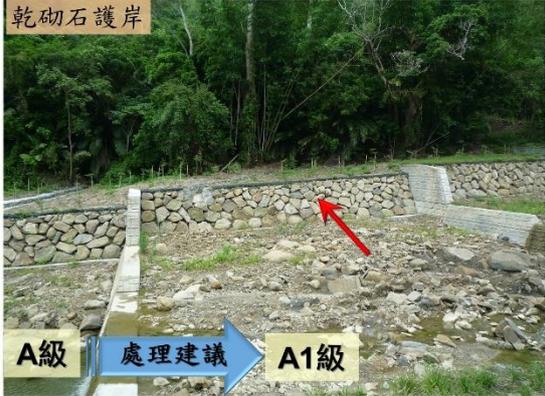
乾砌石護岸

A級 → 處理建議 → A1級

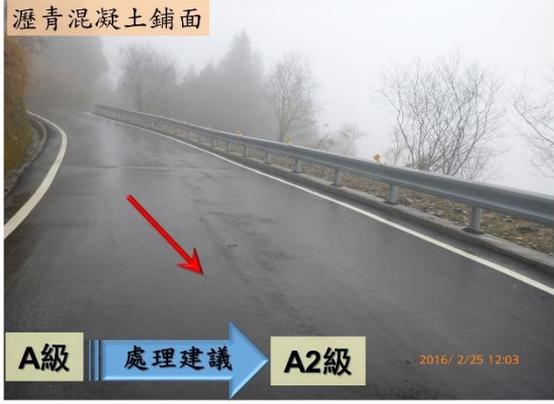
瀝青混凝土鋪面

A級 → 處理建議 → A2級 2016/ 2/25 12:03

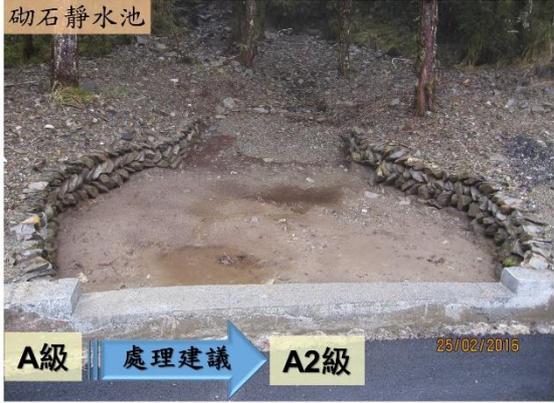
砌石靜水池

A級 → 處理建議 → A2級 25/02/2015

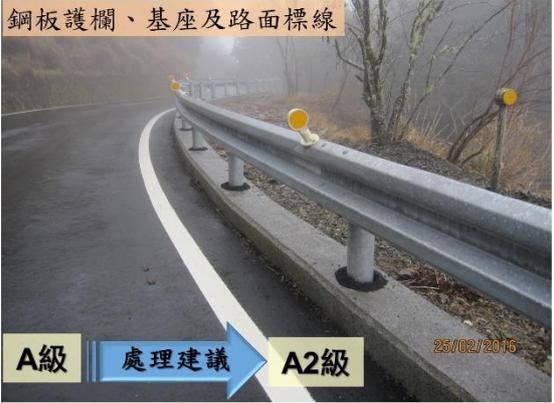
鋼板護欄、基座及路面標線

A級 → 處理建議 → A2級 25/02/2015

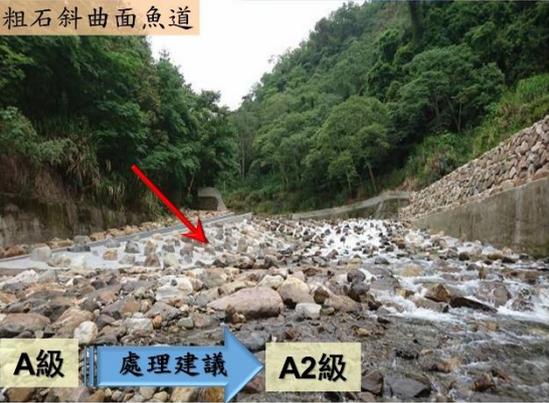
粗石斜曲面魚道

A級
處理建議
A2級
