摘要

本計畫針對民國 103~104 年各林區管理處轄區內國有林治山防災計畫，工程類別屬「防砂工程」、「崩塌地處理」、「林道改善工程」及「林道復建工程」及「林道維護工程」等 5 類之治山防災工程構造物，進行現勘檢測及評估分析工作。此外，本計畫針對 103~104 年各林區管理處辦理之各項工程，除蒐集其相關資料外，亦就其屬性及其功能提出工程效益評估模式，包括防砂量、崩塌地處理面積及水源涵養量等效益；同時，將各項效益予以量化，以金額多寡表示，計算其益本比。另就各林區管理處轄內子集水區，檢討評估其治理優先順序及治理需求，作優先辦理集水區整體治理調查規劃之依據。尤其 98 年莫拉克颱風及後續颱風造成相當嚴重災情，更顯示集水區上游之治理對減緩下游水患及土石災害更為急迫。因此，對於未來整體性之治理工作依評估結果，本計畫研擬「國有林整體治山防災 106~109 年中程個案計畫」，作為將來分年實施計畫之依據及中、長期計畫之基礎。重要成果如下：

Abstract

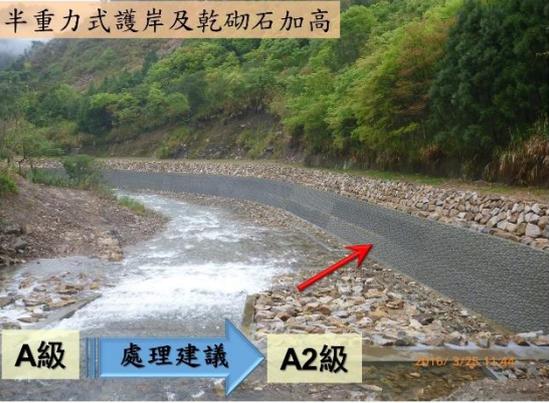
半重力式護岸及乾砌石加高

A級
處理建議
A2級

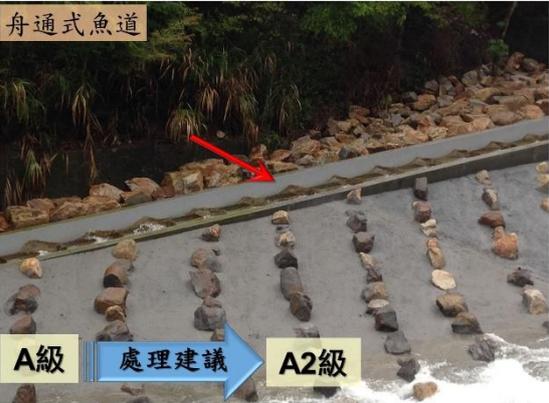
舟通式魚道

A級
處理建議
A2級
