新店溪上游流域國有林  
崩塌地變遷調查及治理成效評估  
(107-108 年)  
成果報告

主辦機關：行政院農業委員會林務局

執行單位：國立臺灣大學

中 華 民 國 1 0 8 年 1 2 月

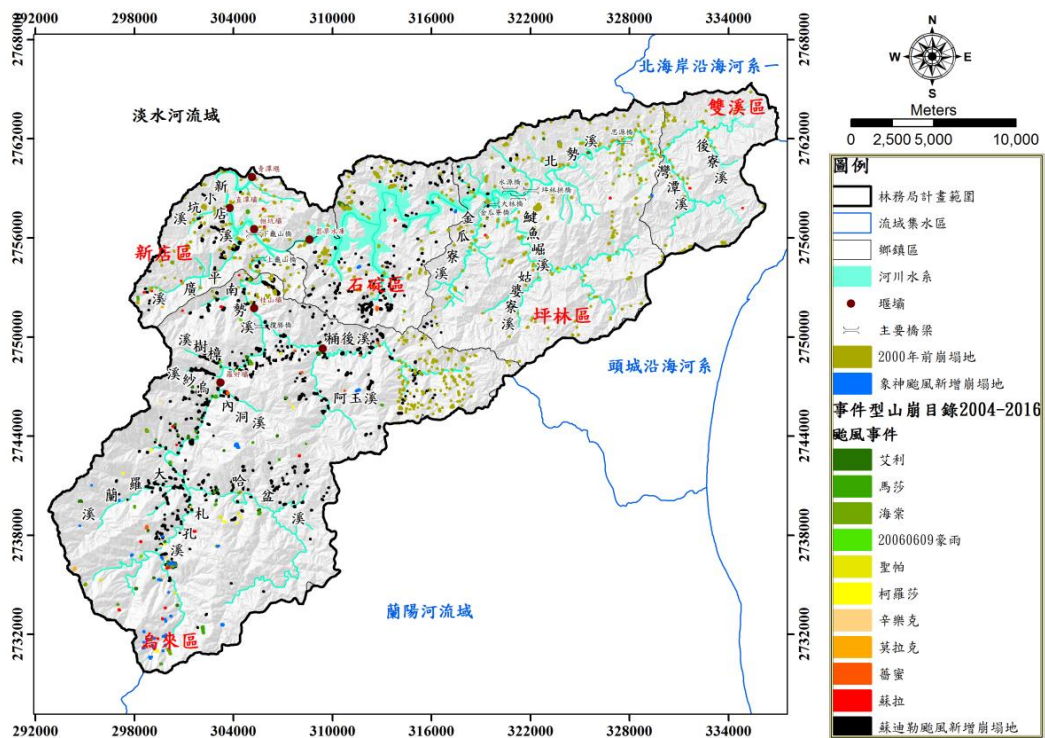
圖3-1 103 年至 105 年(含蘇迪勒颱風)重要颱風事件新增崩塌地目錄分布圖

基於上述，除透過蘇迪勒颱風新增崩塌地圖層外，也應蒐集計畫範圍歷年崩塌地目錄，透過多時序崩塌地目錄進行計畫範圍崩塌地歷年變遷與特性分析。彙整歷年衛星影像(民國 104 至 108 年)、崩塌地資料清單，如表 3-1 所示，圖 3-1 為 103 至 105 年重要颱風事件新增崩塌地分布圖。

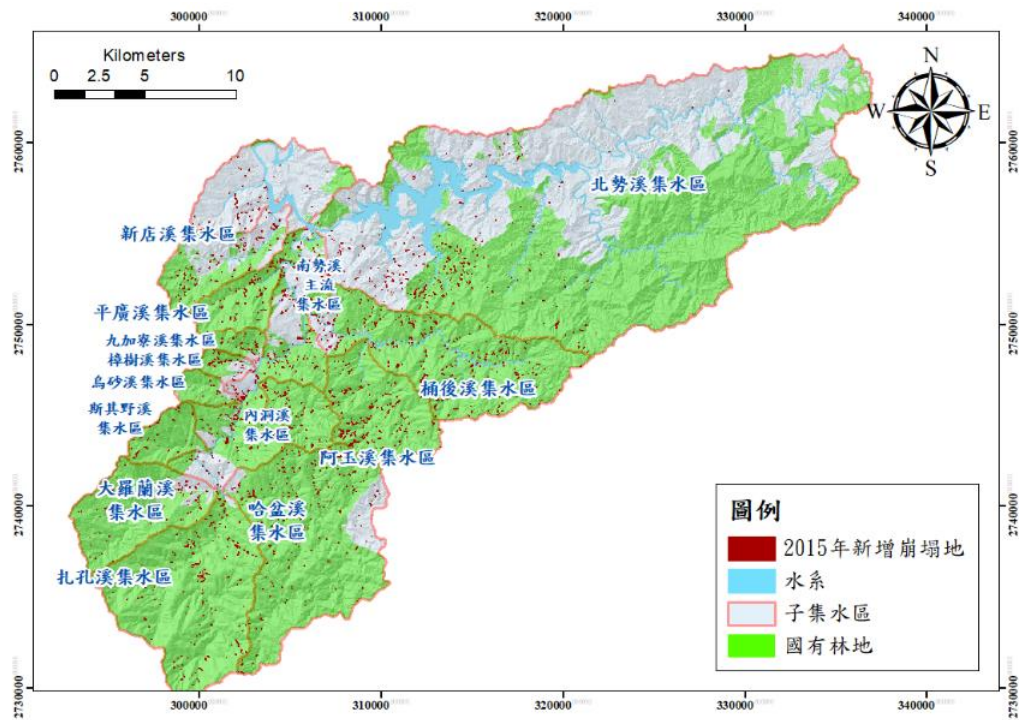
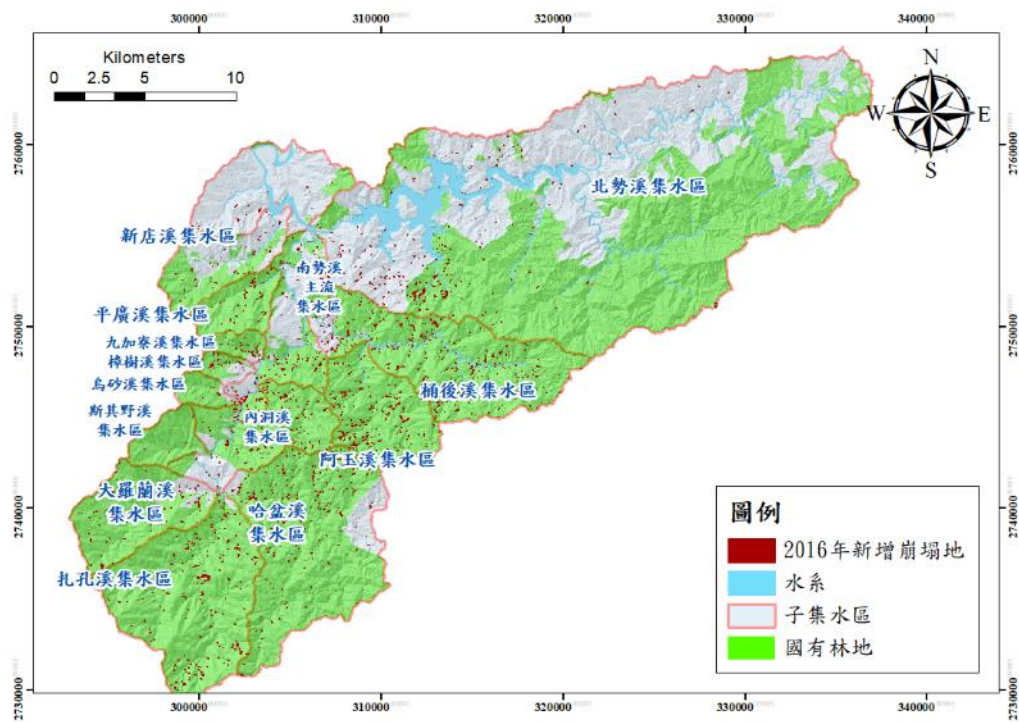
圖3-4 新店溪上游集水區新增崩塌地分佈圖

104 年因受蘇迪勒颱風的影響，各子集水區出現許多新增崩塌地，崩塌面積由 103 年的 8.26 公頃飆升至 243.72 公頃，其中完全新增崩塌面積佔 194.34 公頃。

105 年受到尼伯特、莫蘭蒂與梅姬颱風的影響，總崩塌面積增加為 244.73 公頃，新增崩塌面積則為 115.4 公頃，其中舊崩塌

地擴大為 75.49 公頃，完全新增崩塌為 37.84 公頃，舊崩塌復發 2.07 公頃，顯示集水區已開始復育。

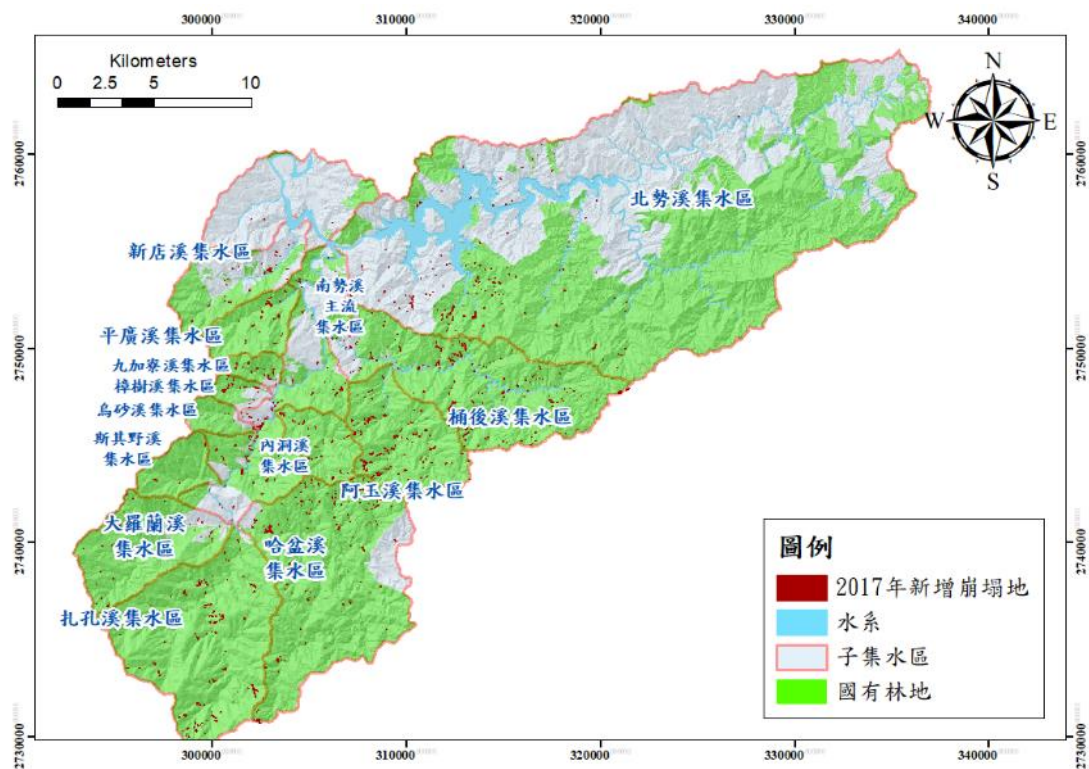
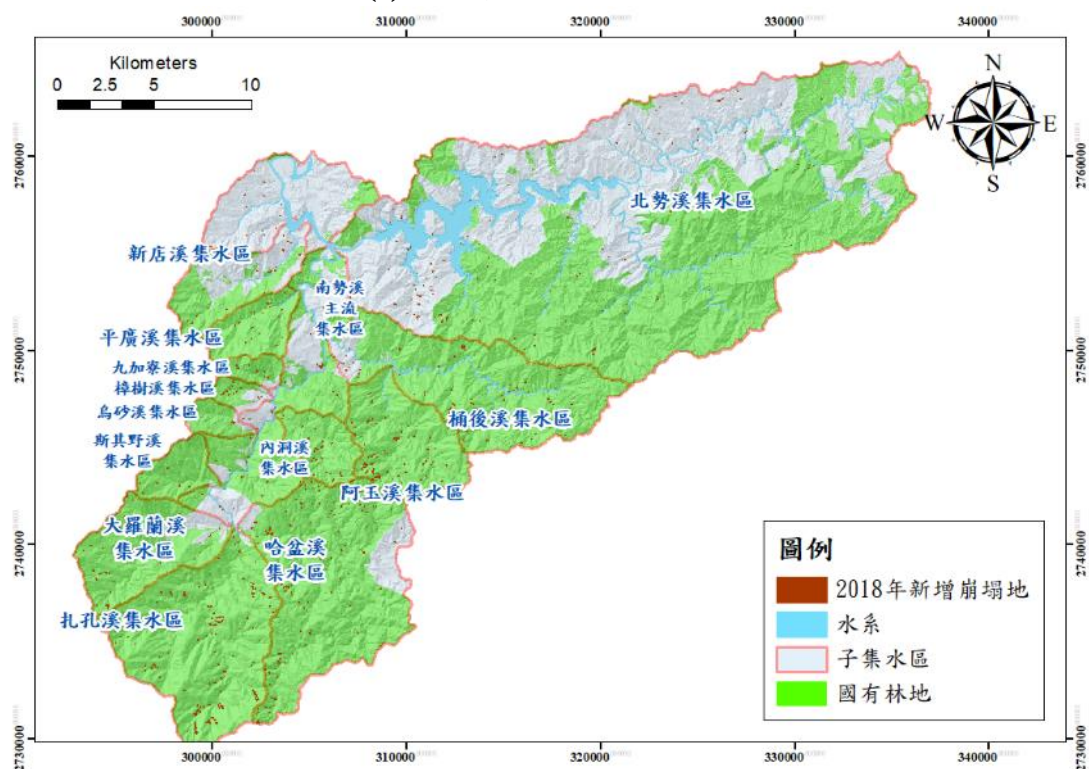
(c) 106 年新增崩塌地分佈

106 年集水區總崩塌面積開始下降，為 181.64 公頃，其中新增崩塌降至 71.07 公頃，舊崩塌地擴大佔 55.85 公頃，完全新增崩塌為 6.39 公頃，舊崩塌復發 7.84 公頃，復育面積則為 136.61 公頃。

107 年汛期後全集水區崩塌面積為 115.07 公頃，國有林範圍為 102.91 公頃；全集水區復育面積為 160 公頃，國有林範圍為 117.93 公頃。整體崩塌率為 0.061%，復育率為 85.0%，復育情況良好。新增崩塌地中，除札孔溪達 10.69 公頃，其他子集水區之新增崩塌面積皆小於 10 公頃，第二為哈盆溪(7.05 公頃)、第三為北勢溪(5.16 公頃)。新增崩塌地中，舊崩塌地擴大為 22.67 公頃、完全新增崩塌地為 14.95 公頃，舊崩塌地復發則為 4.28 公頃，分別佔整體新增崩塌地比例之 53.98%、35.60%及 10.42%，崩塌地主要集中於札孔溪、桶後溪及哈盆溪。

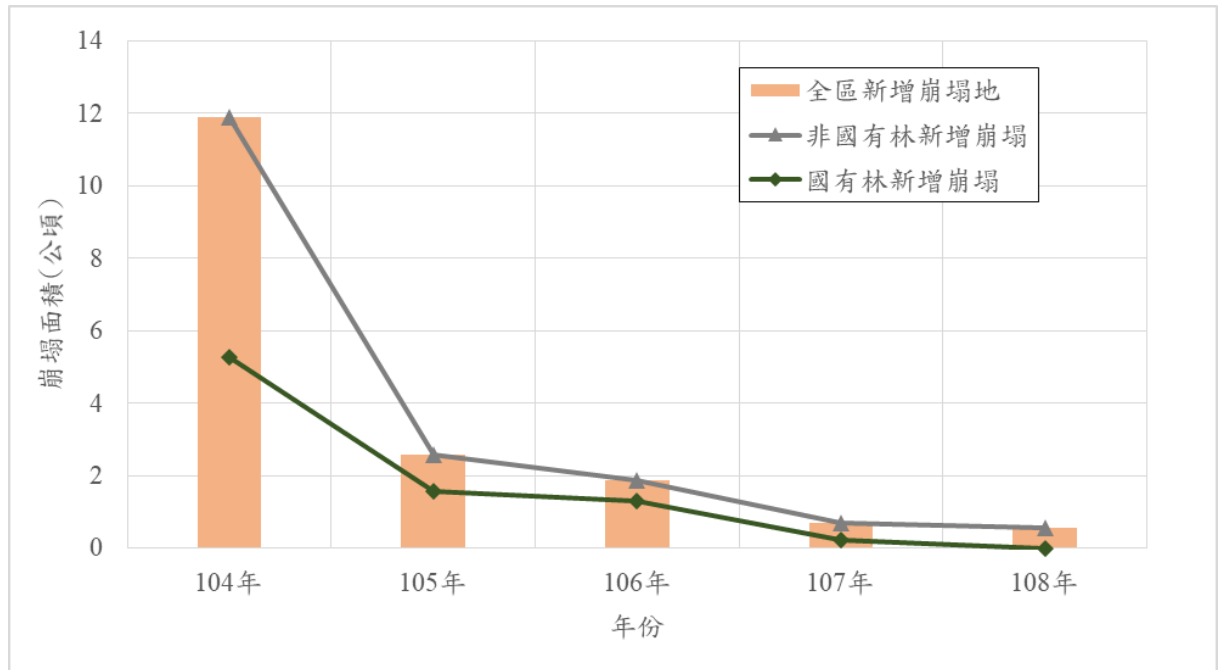
圖3-10 平廣溪集水區新增崩塌面積統計圖

位在新店溪上游流域北端的平廣溪集水區，平均河寬約 15~30 公尺，區內有眾多土石流潛勢溪流的分佈(分別為新北 DF255、新北 DF234、新北 DF226、新北 DF227、新北 DF091 及新北 DF224，其中新北 DF091 及新北 DF224 並非位於國有林地範圍內)，且鄰近民房，在蘇迪勒颱風時，上游沖刷土石下移，加上河岸新增多處岸坡崩塌，造成嚴重災害，目前林務局及新北市政府已進行多件溪流治理工程(工程項目見表 5-1)，保護沿岸住戶。104 年蘇迪勒颱風後，其崩塌地面積增至 14.26 公頃，新增崩塌面積則為 11.9 公頃，其中 5.28 公頃分佈於國有林，6.12 公頃分佈於非國有林 (相關統計見表 3-9)。據歷年衛照與航照分析，顯示平廣溪集水區內復育情況良好，其崩塌地主要分佈於平廣溪兩岸之邊坡，復育面積於風災次年的 105 年達到最高 10.1 公頃，復育率達 51.6%，崩塌面積亦隨即逐年減少，107 年子集水區內之崩塌面積為 2.91 公頃，新增崩塌面積則為 0.71 公頃，而 108 年的崩塌面積則為 1.76 公頃，新增崩塌面積降至 0.57 公頃。

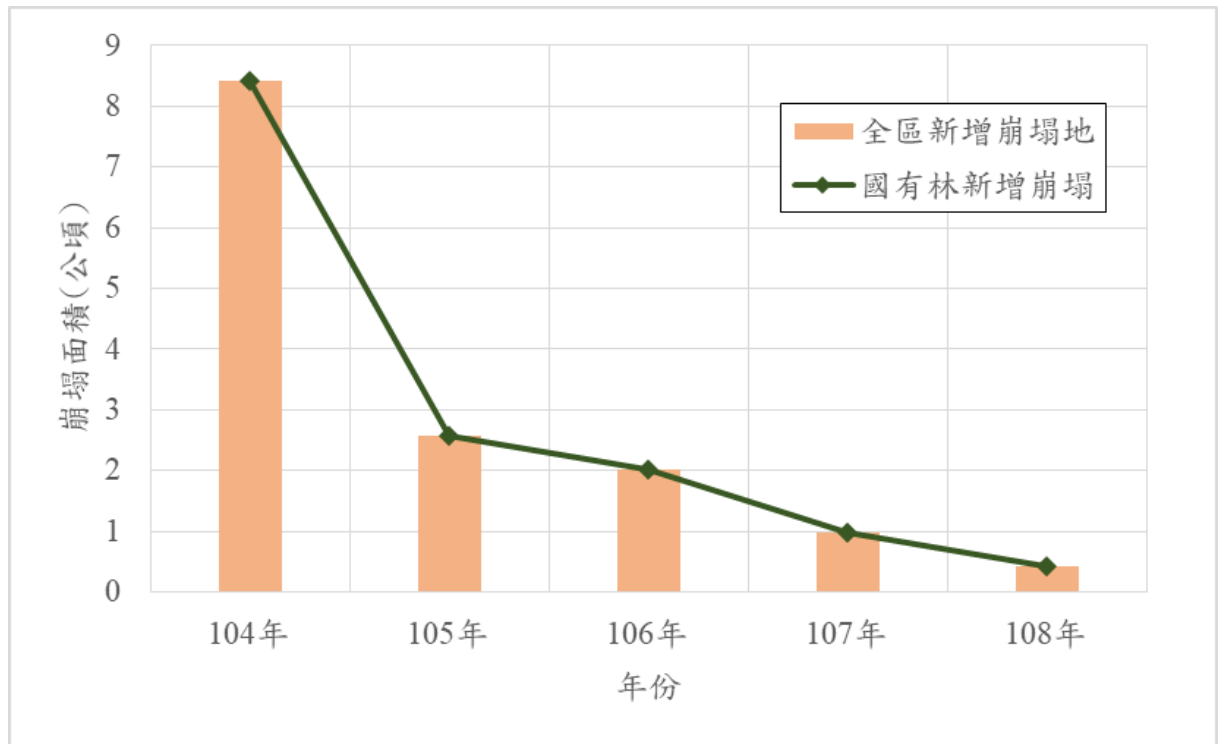
圖3-12 加九寮溪集水區新增崩塌面積統計圖

集水區內無車行道路，據崩塌判釋分析，加九寮溪集水區在蘇迪勒颱風後之崩塌面積為 8.47 公頃(相關統計見表 3-10)，其中新增崩塌面積為 8.41 公頃。再將相關崩塌做細部分析，發現其完全新增崩塌崩塌面積達 8.39 公頃，舊崩塌地擴大面積僅為 0.02 公頃，係當時新增崩塌面積比例較高之子集水區，(見表 3-26)，因全境位於國有林範圍內，因此無非國有林之分析。其崩塌面積於次年起開始逐年下降，在 107 年的分析，新增崩塌已降至 0.97 公頃，以舊崩塌地擴大為主，為 0.59 公頃，完全新增崩塌之面積則為 0.33，亦有 0.05 公頃為舊崩塌地復發(見表 3-29)，在 108 年全境新增崩塌面積降為 0.42 公頃，該年度已無完全新增崩塌之數據(見表 3-30)。

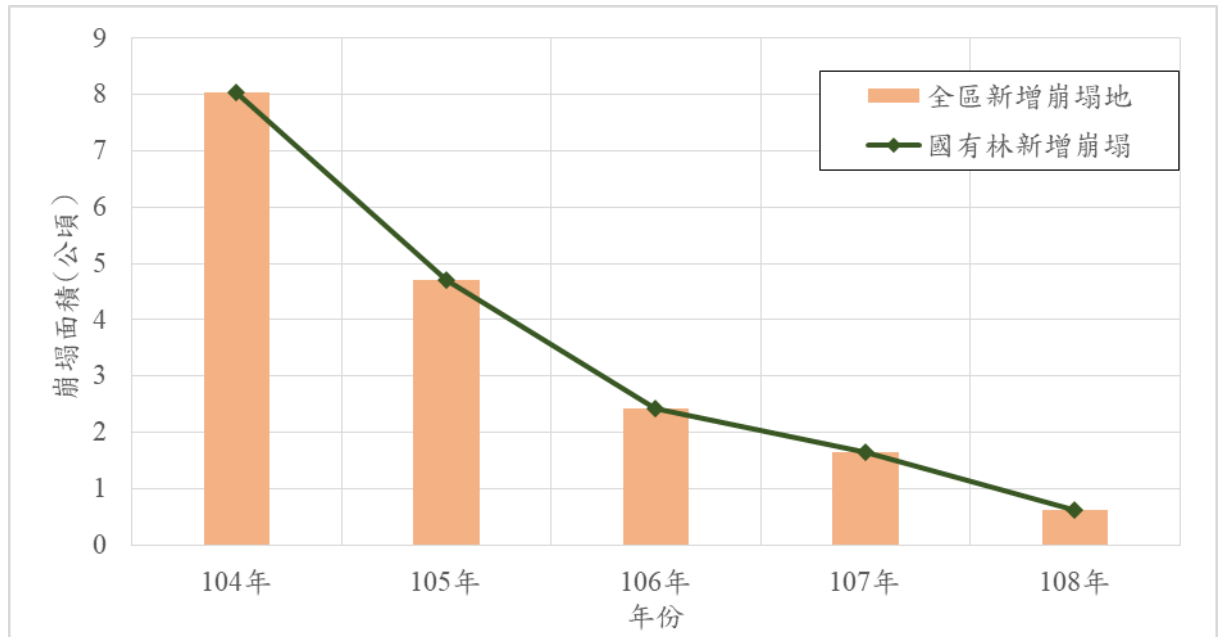
圖3-18 內洞溪集水區新增崩塌面積統計圖

內洞溪河寬約 20 公尺，在蘇迪勒颱風期間有大型崩塌事件發生，104 年之崩塌面積為 8.04 公頃，於 105 年，歷經尼伯特、莫蘭蒂及梅姬颱風過境之影響，集水區內崩塌地面積進一步增加至 9.84 公頃(相關統計見表 3-13)，嚴重破壞區內內洞森林遊樂區及內洞林道之各項設施，目前新竹林管處已進行治理工程(工程項目見表 5-1)，修復風災後被損壞的護岸，一併進行內洞森林遊樂區景觀設施修復。

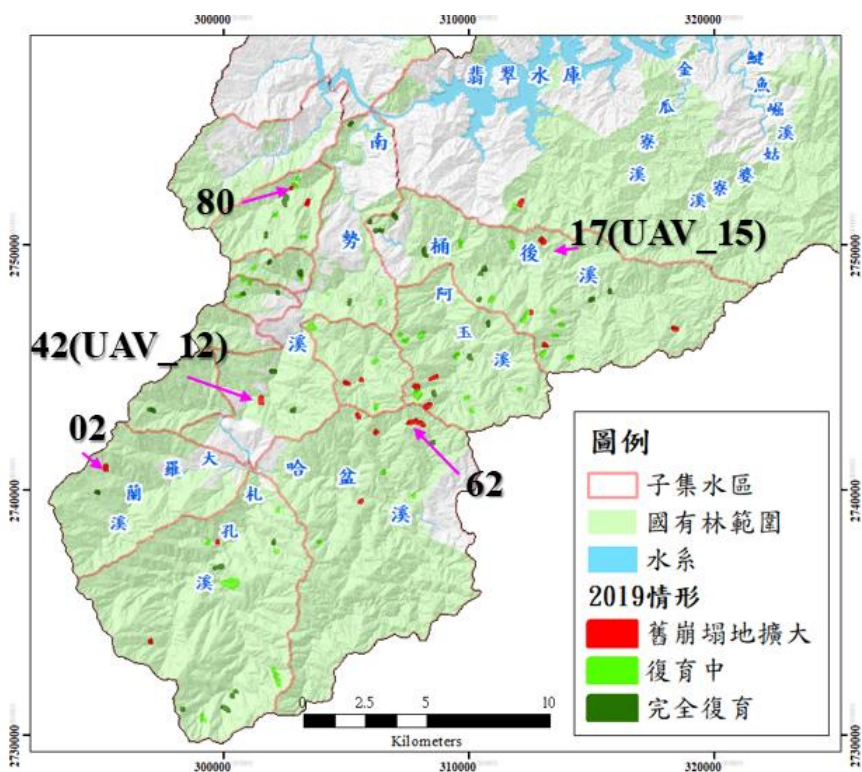
圖4-12 建議進行空中撒播植物恢復之重點崩塌地

因灑播採用之單軸直昇機，遙控自動導航距離方圓可達 30 公里；崩塌地在可視距離，亦有 8 軸旋翼無人機可資對應，本計畫以 108 年度判釋結果，擴大程度最大之崩塌地為優先選擇，進行遠端空中灑播植生，所選取之重點崩塌地編號為 2、17(LS\_UAV\_15)、42(LS\_UAV\_12)、62 及 80 為優先選擇(相關位置詳見圖 4-12)。

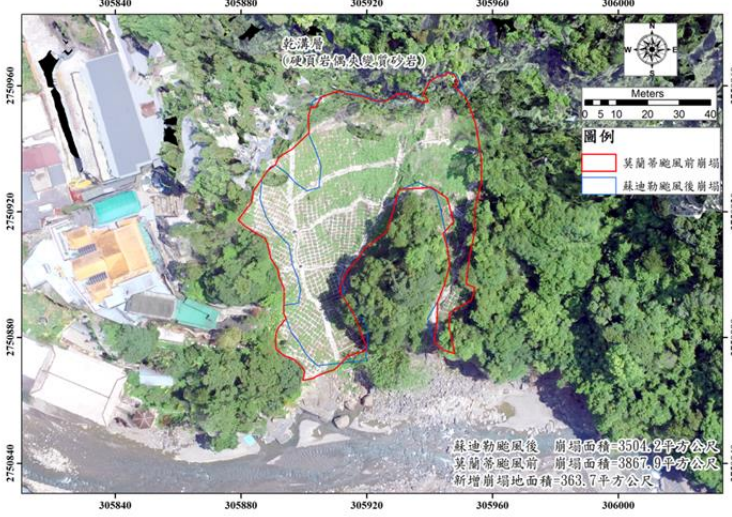
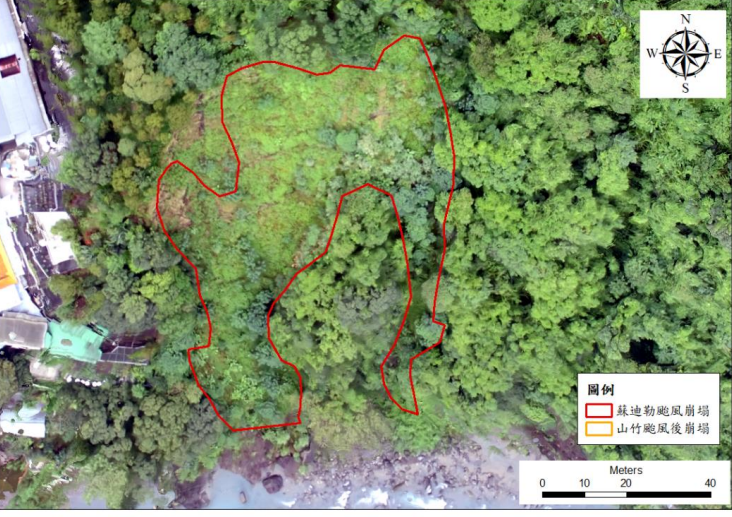
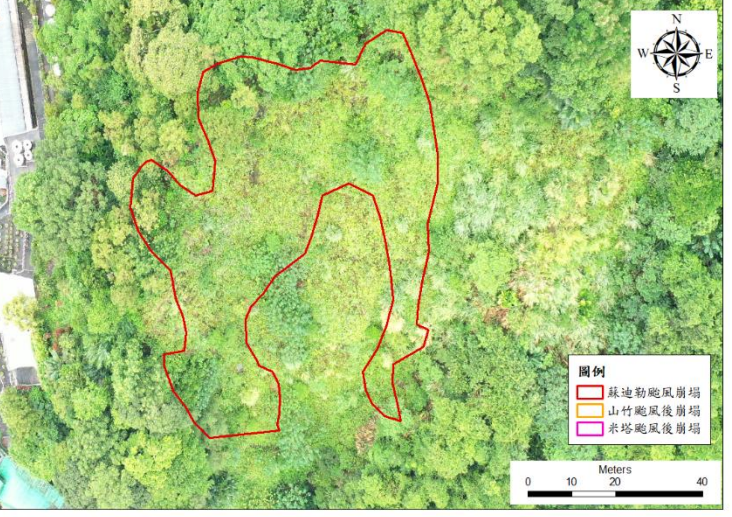
| 編號/名稱 | | 正射影像崩塌地判釋結果 | | | | |
|---|---|---|---|---|---|---|
| | 2016/8/4 | 蘇迪勒颱風後 | 0.35 | 乾溝層 | 硬頁岩或板岩夾<br>薄至厚層泥質粉<br>砂岩 | <ol style="list-style-type: none"><li>位在桶後溪右岸妙心寺旁，烏來國中對岸，蘇迪勒颱風後崩塌寬度約 35m、高度 90m，崩塌深度約 2m。</li><li>於 94 年艾莉颱風時發生崩塌，後續崩塌逐漸復育，但在蘇拉颱風及蘇迪勒颱風後崩塌持續擴大，造成崩塌面積大於 0.3 公頃，崩塌類型屬岩屑崩滑。</li><li>新竹林管處執行「烏來區 2 林班崩塌地處理 1 期工程」，以人工整坡、自由樑框護坡植生及坡面排水治理，現已完成整治。</li><li>在 107 年的拍攝結果顯示邊坡已完全復育，坡面開始出現灌木群落，持續拍攝之成果顯示坡面穩定且植生復育情況良好。</li></ol> |

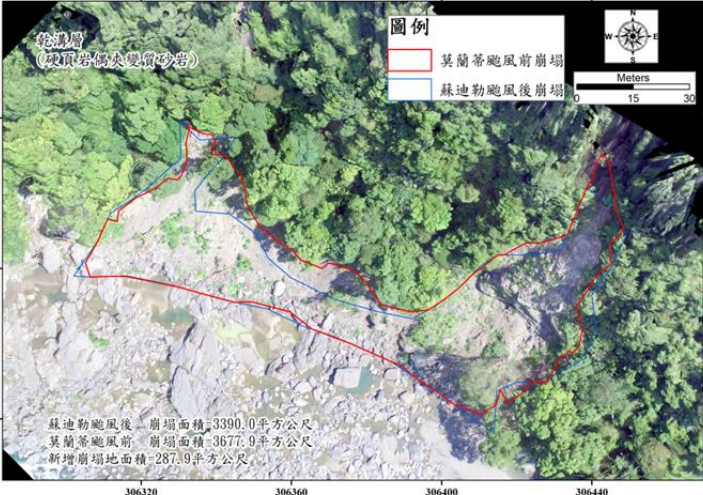
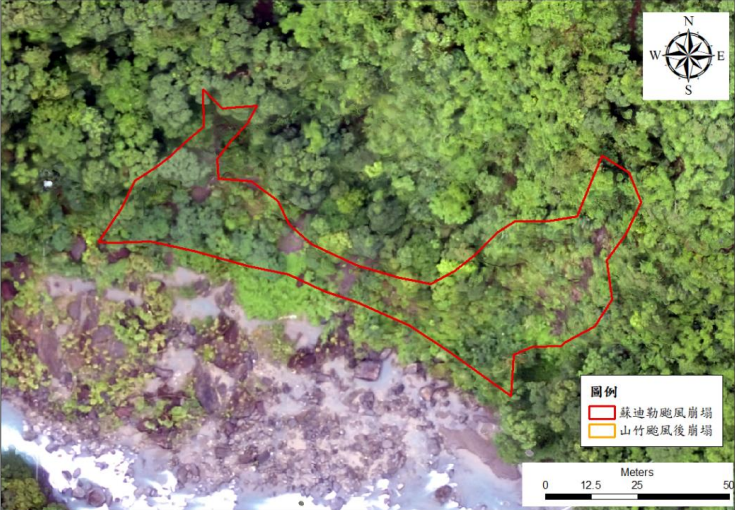
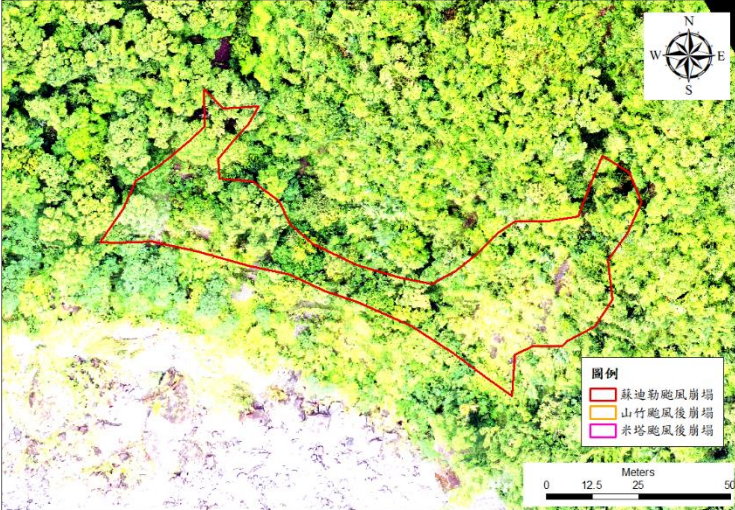
| 編號/名稱 | | 正射影像崩塌地判釋結果 | | | | |
|---|---|---|---|---|---|---|
| | 2016/8/4 | 蘇迪勒颱風後 | 0.34 | 乾溝層 | 硬頁岩或板岩夾<br>薄至厚層泥質粉<br>砂岩 | <ol style="list-style-type: none"><li>位於桶後溪右岸，蘇迪勒颱風後崩塌面積 0.34 公頃，崩塌寬度約 45m、高度約 25m，崩塌深度約 1m，崩塌地鄰近許多間接保全對象，包含對岸之烏來國中小及臺 9 甲省道。</li><li>新竹林管處於 106 年執行「烏來區 2 林班崩塌地處理 1 期工程」，以人工整坡、自由樑框護坡植生及坡面排水治理，現已完成整治。</li><li>目前坡面穩定且植生復育情況良好，於 107 年拍攝成果發現有灌木群落出現，108 年的拍攝成果顯示崩塌區域幾乎被植被所覆蓋。</li></ol> |

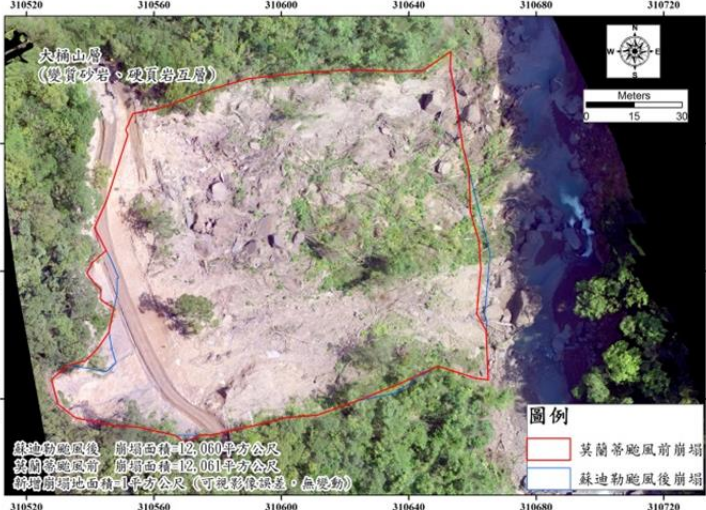
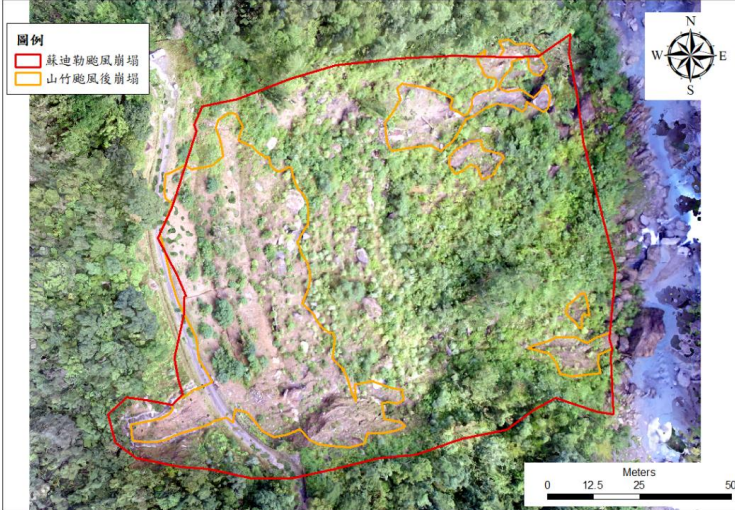
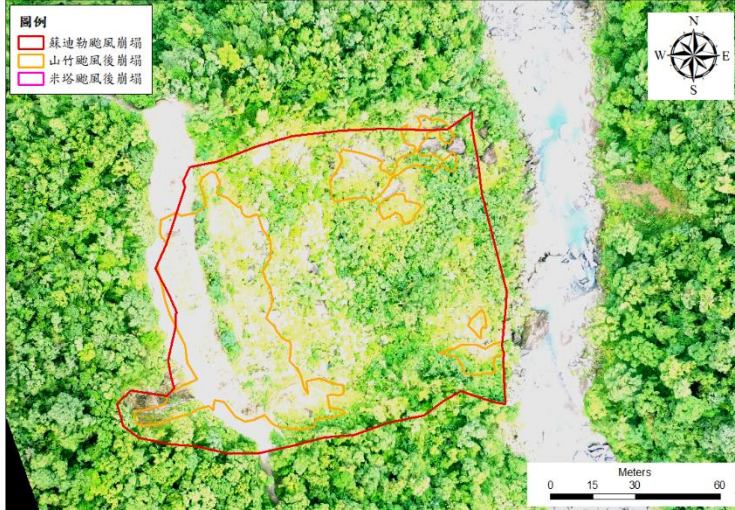
| 編號/名稱 | | 正射影像崩塌地判釋結果 | | | | |
|---|---|---|---|---|---|---|
| | 2016/8/4 | 蘇迪勒颱風後 | 1.20 | 大桶山層 | 硬頁岩夾薄至厚層泥<br>質粉砂岩及細砂岩 | <ol style="list-style-type: none"><li>位於桶後臨到 3.5K 處旁邊坡崩塌，104 年蘇迪勒颱風時因路面逕流及桶後溪沖刷造成崩塌，崩塌寬度約 110m、高度約 120m，崩塌深度約 2.75m、崩塌面積達 1.20 公頃</li><li>新竹林管處於執行「桶後林道 3.5K 崩塌地復育工程」治理，於上邊坡進行掛網植生，下邊坡整平台階段及植生保護，以改善林道。</li><li>山竹颱風後勘察，崩塌面積縮小至 0.37 公頃，</li><li>目前工程整治中，崩塌範圍已進行植栽復育。</li></ol> |

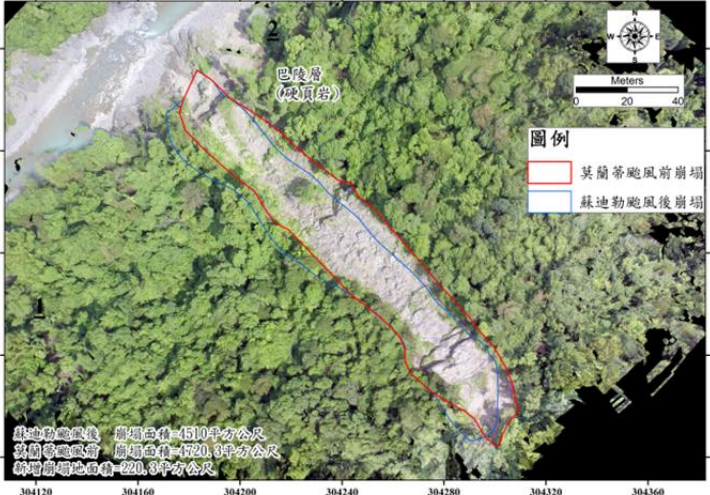
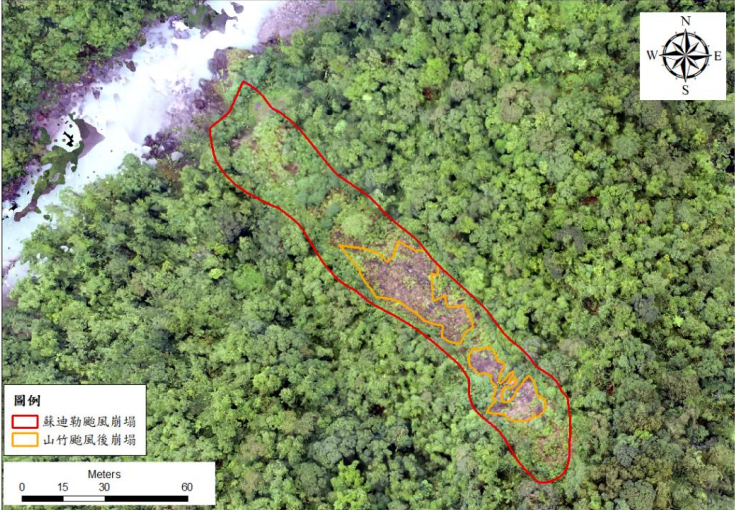
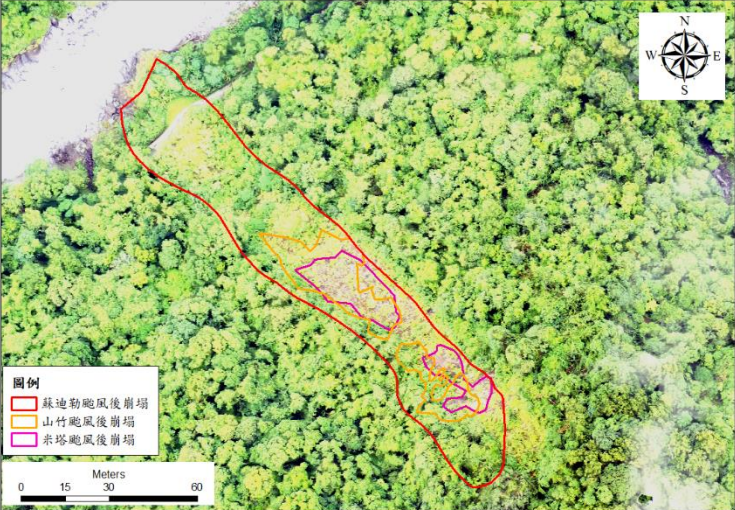
| 編號/名稱 | | 正射影像崩塌地判釋結果 | | | | |
|---|---|---|---|---|---|---|
| | 2016/8/4 | 蘇迪勒颱風後 | 0.45 | 巴陵層 | 硬頁岩或板岩夾薄<br>至厚層泥質粉砂岩 | <ol style="list-style-type: none"><li>位於南勢溪右岸信賢步道上邊坡，蘇迪勒颱風後崩塌寬度約 15m、高度約 70m，崩塌深度約 0.5m 崩塌面積達 0.45 公頃，崩塌類型屬於岩屑崩滑，因坡面岩盤出露，崩塌土石下移造成信賢步道中斷。</li><li>山竹颱風後監測，坡面部分出現植生入侵，崩塌面積為 0.10 公頃，復育情況良好</li><li>米塔颱風後崩塌面積縮減至 0.07 公頃。</li></ol> |

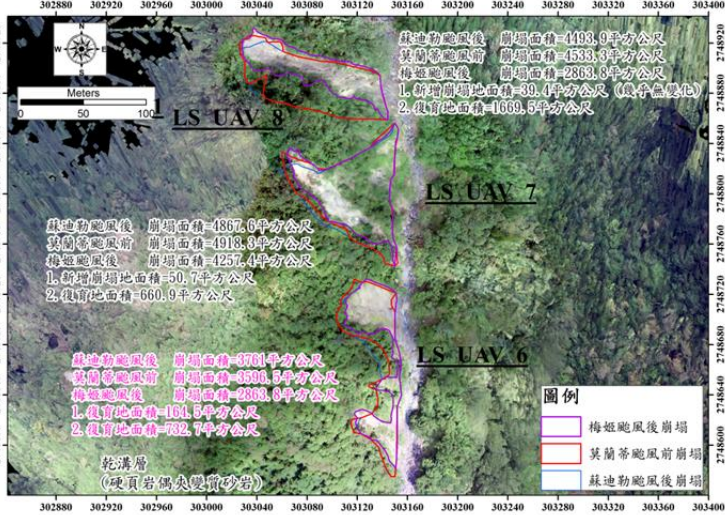
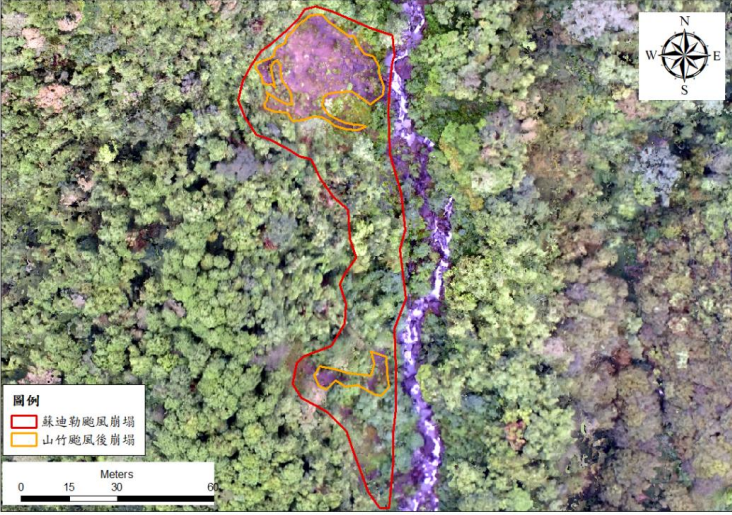
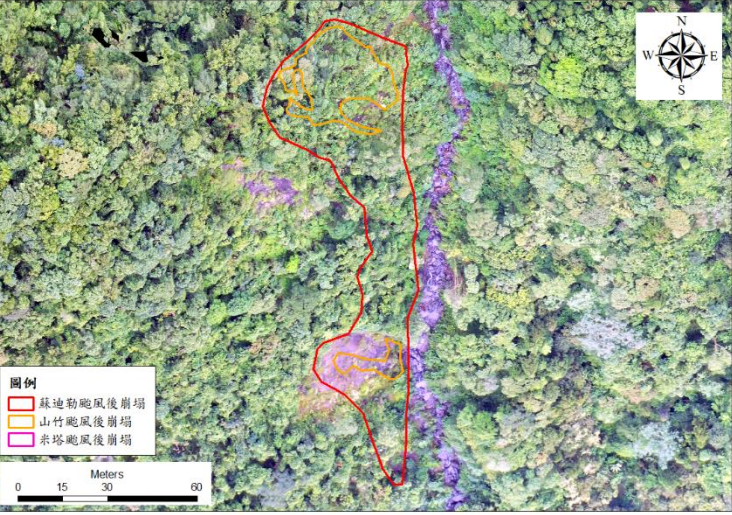
| 編號/名稱 | | 正射影像崩塌地判釋結果 | | | | |
|---|---|---|---|---|---|---|
| | 2016/8/4 | 蘇迪勒颱風後 | 0.38 | 乾溝層 | 硬頁岩或板岩夾<br>薄至厚層泥質粉<br>砂岩 | <ol style="list-style-type: none"><li>位於樟樹溪上游，於蘇迪勒颱風後新增，崩塌面積達 0.38 公頃，大量土砂下移，對下游保全對象造成嚴重災害。</li><li>新竹林管處 105 年於崩塌地下游執行「烏來事業區 21 林班樟樹野溪第一期整治工程」，設置梳子壩，以阻攔下滑塊石及穩定河道。</li><li>山竹颱風後崩塌面積 0.09 公頃，僅剩南北兩端仍剩下殘餘崩塌地。</li><li>米塔颱風後，北端崩塌地已復育，但南端崩塌地有擴大之跡象。</li></ol> |

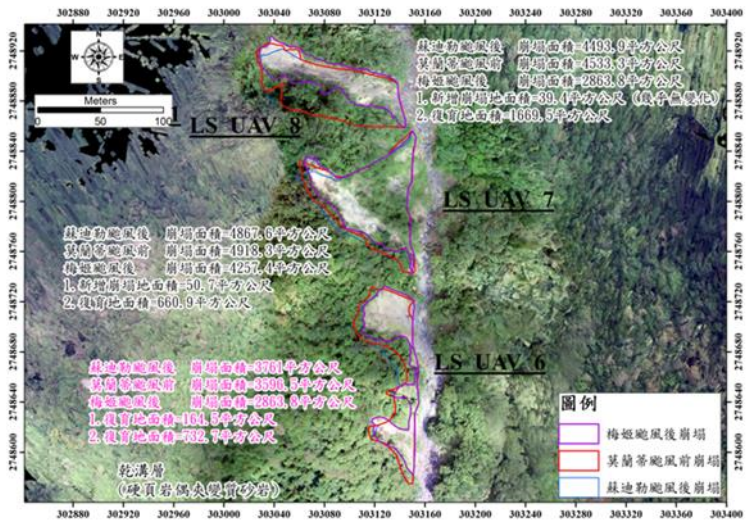
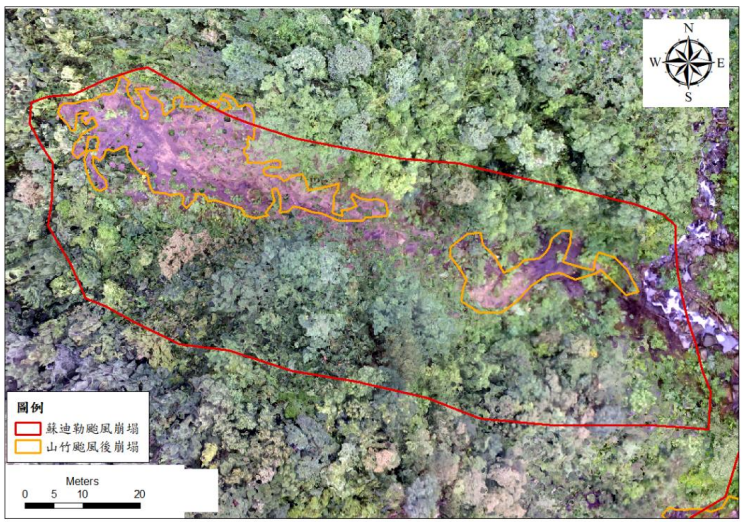
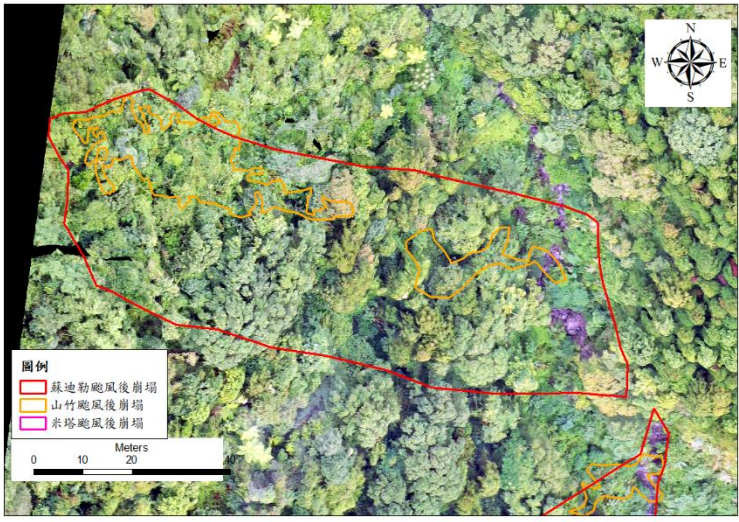
| 編號/名稱 | | 正射影像崩塌地判釋結果 | | | | |
|---|---|---|---|---|---|---|
| | 2016/8/4 | 蘇迪勒颱風後 | 0.45 | 乾溝層 | 硬頁岩或板岩<br>夾薄至厚層泥<br>質粉砂岩 | <ol style="list-style-type: none"><li>位於樟樹溪上游，為蘇迪勒颱風造成的一系列崩塌地之一，當時崩塌面積達 0.45 公頃，造成大量落石影響下游。</li><li>新竹林管處 105 年於崩塌地下游執行「烏來事業區 21 林班樟樹野溪第一期整治工程」，設置梳子壩，以阻攔下滑塊石及穩定河道。</li><li>山竹颱風後崩塌面積 0.07 公頃，邊坡復育情況良好。</li><li>米塔颱風後之勘查，發現此崩塌地已全數復育。</li></ol> |

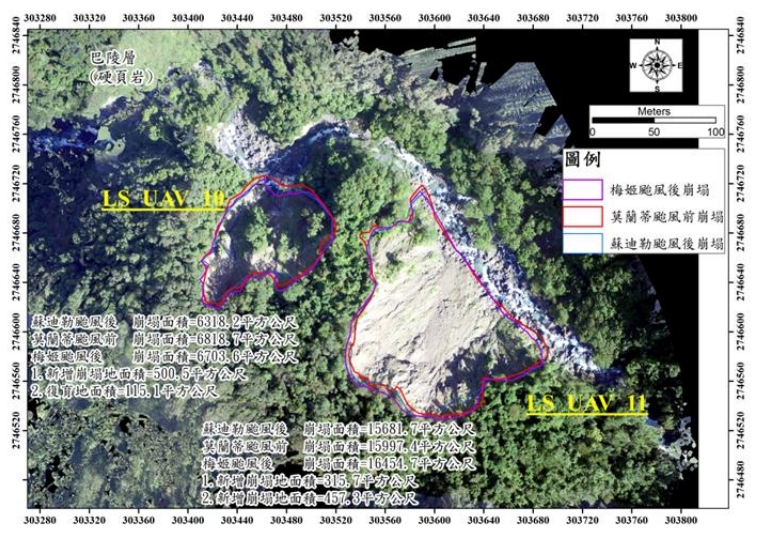
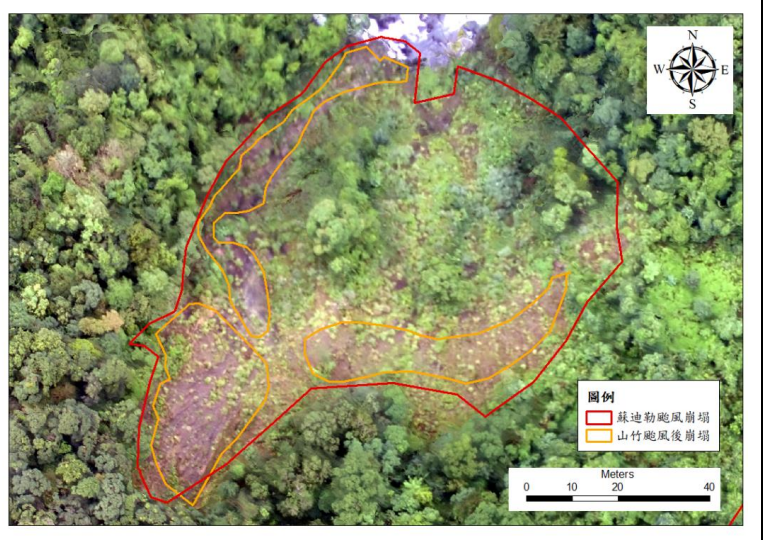
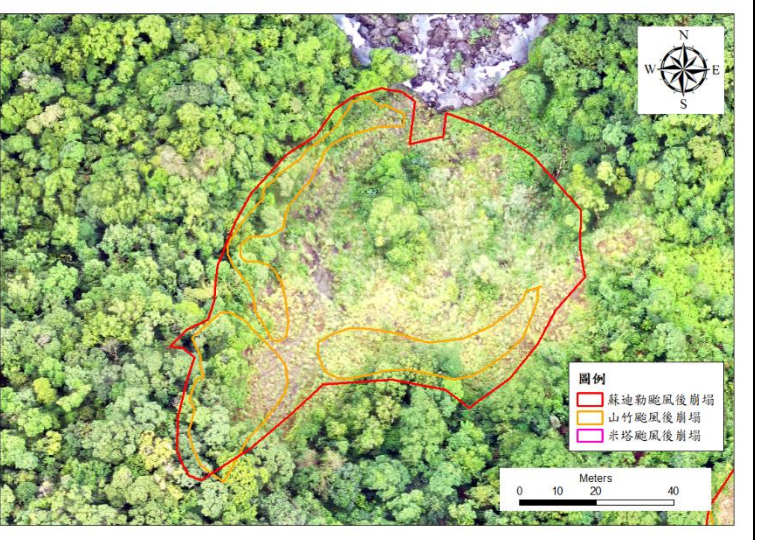
| 編號/名稱 | | 正射影像崩塌地判釋結果 | | | | |
|---|---|---|---|---|---|---|
| LS_UAV_10<br>內洞溪上游<br>0.3km 左岸<br>崩塌 | | | | | | |

| 編號/名稱 | | 正射影像崩塌地判釋結果 | | | | |
|---|---|---|---|---|---|---|
| | 2016/8/4 | 蘇迪勒颱風後 | 0.63 | 粗窟層 | 薄至厚層粉泥質<br>砂岩與硬頁岩互<br>層 | 1. 位於內洞溪左岸，蘇迪勒颱風時新增，崩塌面積達<br>0.63 公頃<br>2. 山竹颱風後崩塌面積 0.18 公頃，復育情況良好。<br>3. 米塔颱風後，邊坡復育情況良好 |

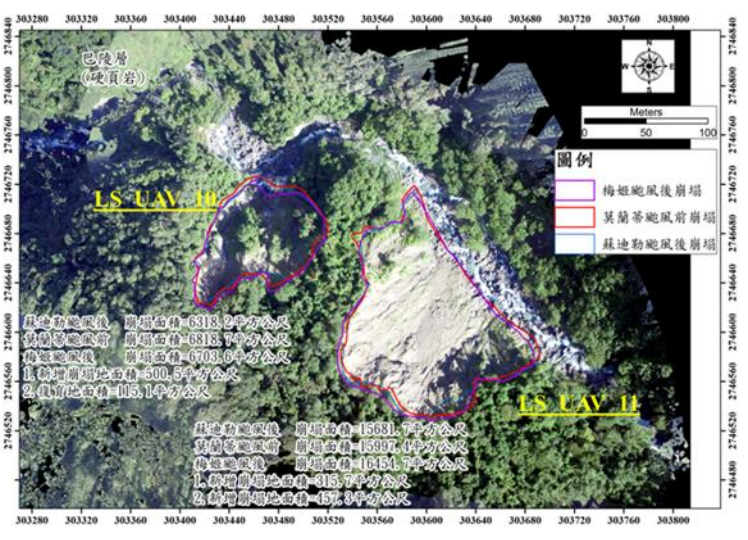
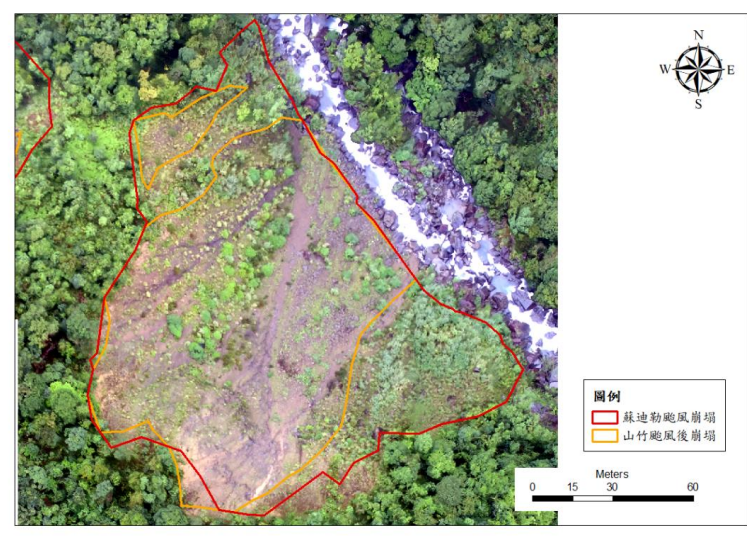
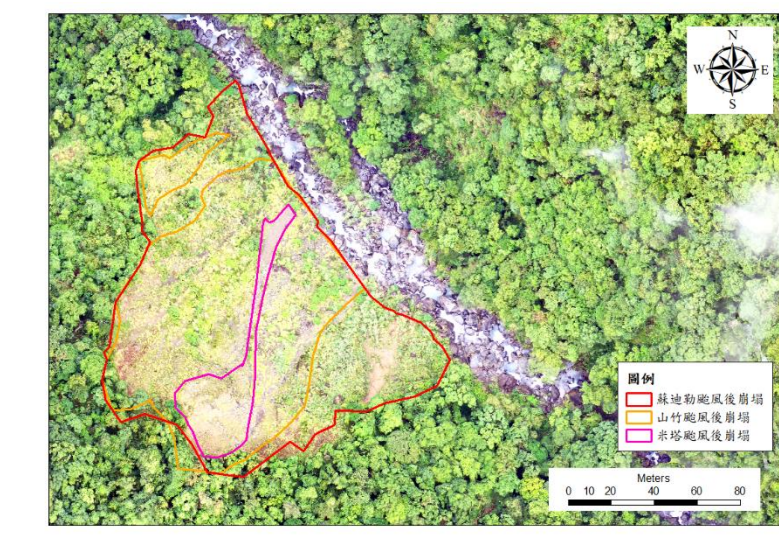
| 編號/名稱 | | 正射影像崩塌地判釋結果 | | | | |
|---|---|---|---|---|---|---|
| LS_UAV_11<br>內洞溪上游<br>0.6km 左岸<br>崩塌 | | | | | | |

| 編號/名稱 | | 正射影像崩塌地判釋結果 | | | | |
|---|---|---|---|---|---|---|
| | 2016/8/4 | 蘇迪勒颱風後 | 1.56 | 粗窟層 | 薄至厚層粉泥質<br>砂岩與硬頁岩互<br>層 | <ol style="list-style-type: none"><li>位於內洞溪左岸，在蘇迪勒颱風後崩塌面積達 1.56 公頃，下滑土砂導致信賢瀑布(內洞瀑布)下游兩岸護岸堤壩後土石流失，既有設備皆毀損。</li><li>山竹颱風後崩塌面積 1.12 公頃，僅出現微幅復育之情形。</li><li>米塔颱風後，崩塌面積僅剩 0.15，邊坡復育情況良好。</li></ol> |

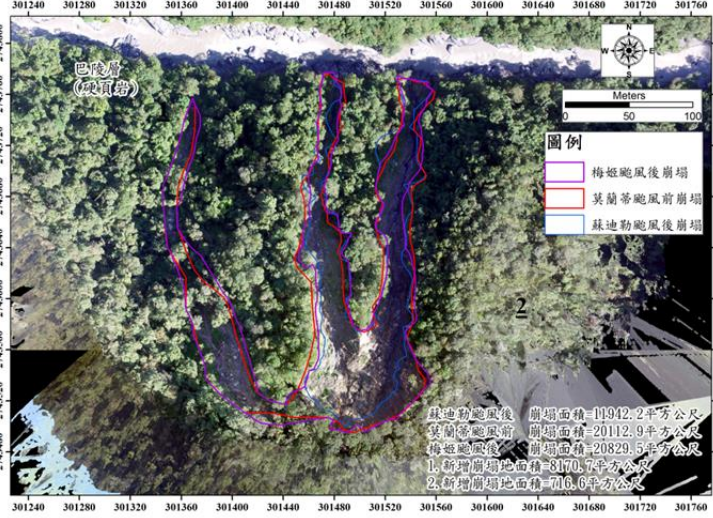
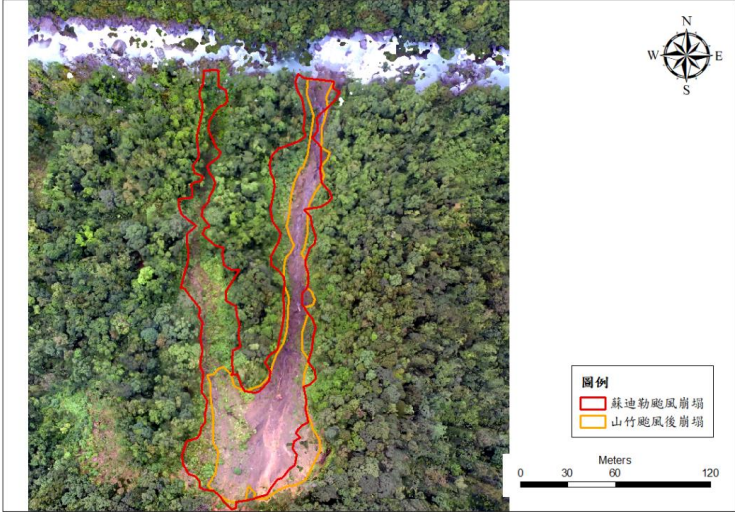
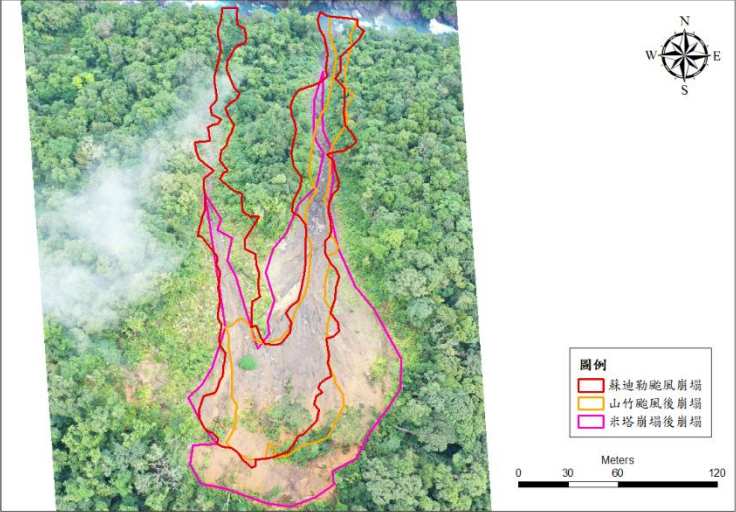
| 編號/名稱 | | 正射影像崩塌地判釋結果 | | | | |
|---|---|---|---|---|---|---|
| | 2016/8/4 | 蘇迪勒颱風後 | 1.19 | 粗窟層 | 薄至厚層粉泥質砂<br>岩與硬頁岩互層 | <ol style="list-style-type: none"><li>位於南勢溪右岸，蘇迪勒颱風後崩塌寬度約 50m、高度約 270m，崩塌深度約為 2.0m，崩塌面積達 1.19 公頃，附近為直接保全對象。</li><li>山竹颱風後崩塌面積 0.68 公頃，西側之崩塌地已完全復育。</li><li>米塔颱風後崩塌面積有向源擴大之情況，崩塌面積增至 1.43 公頃，崩塌下方則有植生入侵的情況，建議持續觀察。</li></ol> |

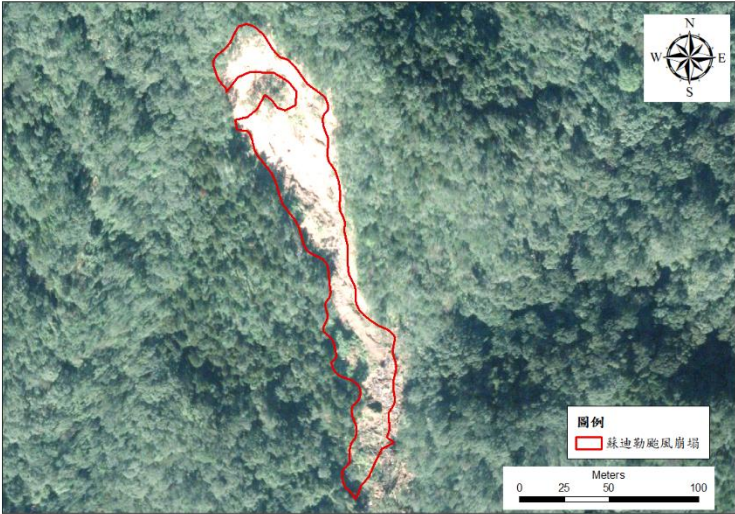
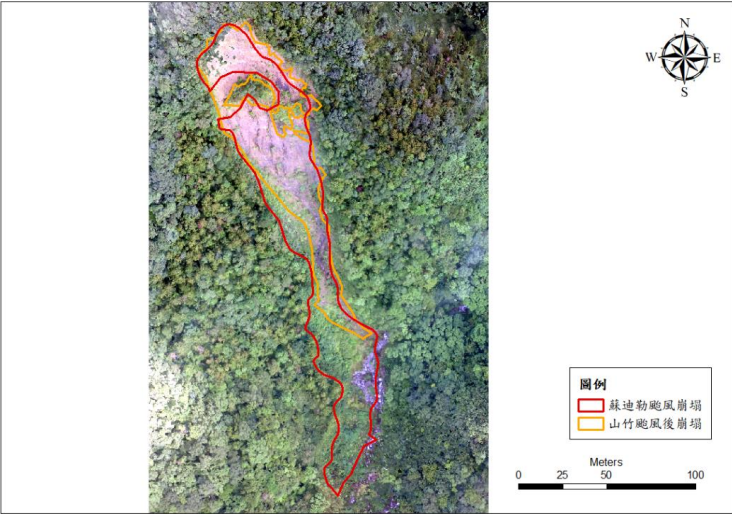
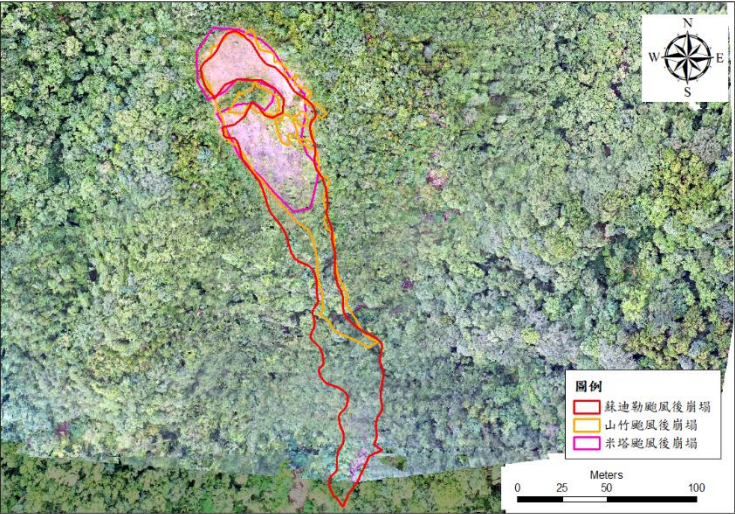
| 編號/名稱 | | 正射影像崩塌地判釋結果 | | | | |
|---|---|---|---|---|---|---|
| | 2016/12/13<br>(農航所拍攝之航照) | 蘇迪勒颱風後 | 0.68 | 大桶山層 | 硬頁岩夾薄<br>至厚層泥質<br>粉砂岩及細<br>砂岩 | <ol style="list-style-type: none"><li>位於桶後溪右岸支流岸坡，蘇迪勒颱風後崩塌寬度約 30m、高度約 250m、崩他深度約 3m，崩塌面積達 0.68 公頃，崩塌類型屬於岩屑崩落。</li><li>為本案新增監測之重點案例崩塌地，在山竹颱風後崩塌面積 0.45 公頃，邊坡下方之崩塌地復育情況良好。</li><li>米塔颱風後崩塌地持續縮小，面積為 0.36 公頃，但崩塌地上方仍呈現坡面裸露之情況。</li></ol> |

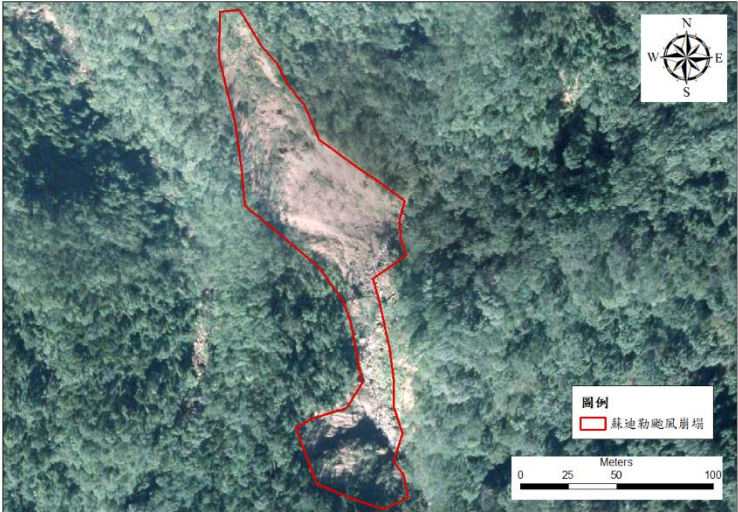
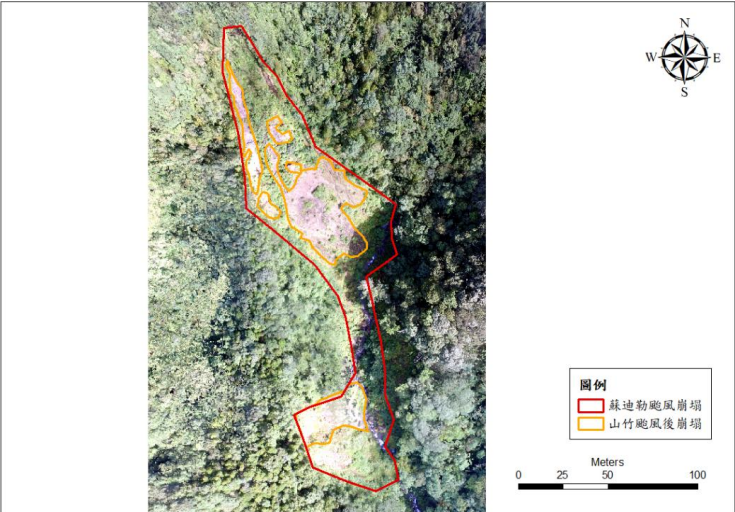
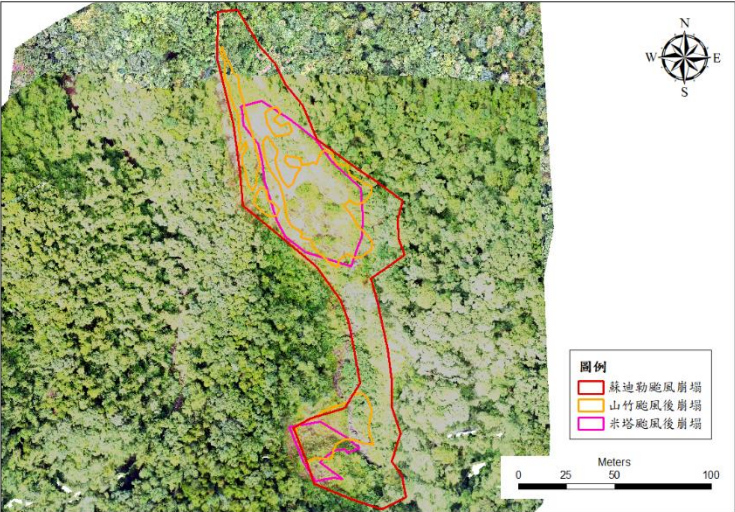
| 編號/名稱 | | 正射影像崩塌地判釋結果 | | | | |
|---|---|---|---|---|---|---|
| LS_UAV_14<br>桶後林道<br>5K，桶後溪<br>右岸崩塌 | | | | | | |

| 編號/名稱 | | 正射影像崩塌地判釋結果 | | | | |
|---|---|---|---|---|---|---|
| | 2016/12/13<br>(農航所拍攝之航照) | 蘇迪勒颱風後 | 0.97 | 大桶山層 | 硬頁岩夾薄至厚層泥質粉砂岩<br>及細砂岩 | <ol style="list-style-type: none"><li>位於桶後溪右岸支流，在蘇迪勒颱風後崩塌面積達 0.97 公頃，崩塌類型屬於岩屑崩滑，附近無保全對象且無道路可達。</li><li>為本案新增監測之重點案例崩塌地，在山竹颱風後崩塌面積 0.32 公頃。</li><li>米塔颱風後崩塌面積 0.31 公頃，下方崩塌地出現明顯復育情形。</li></ol> |

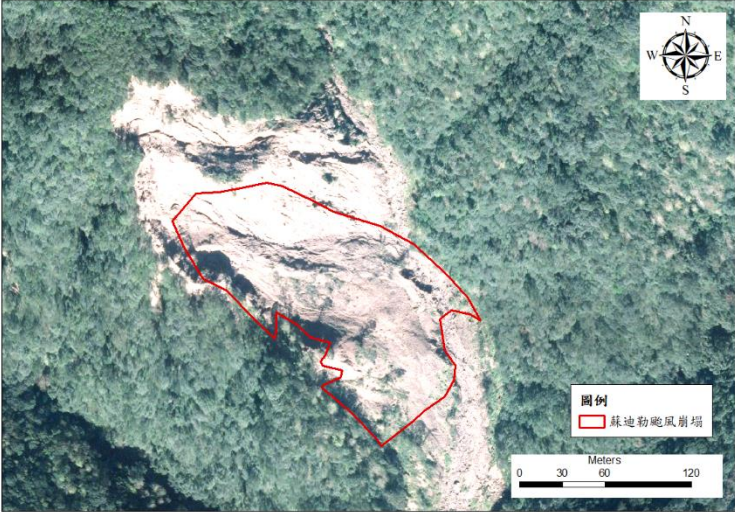
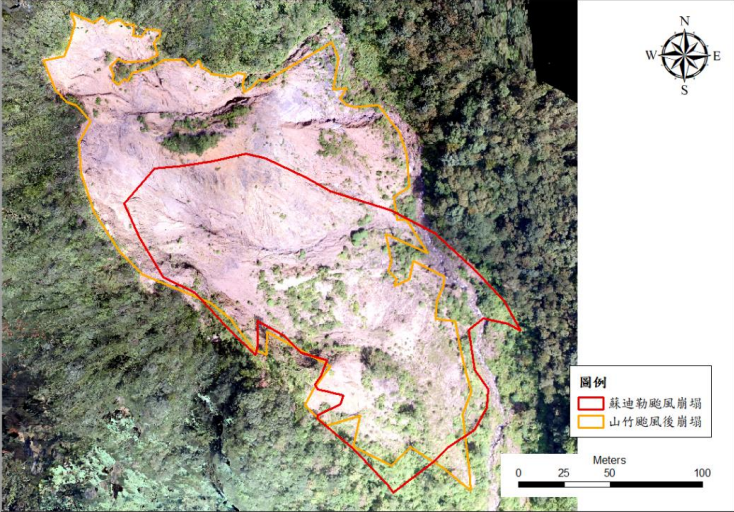
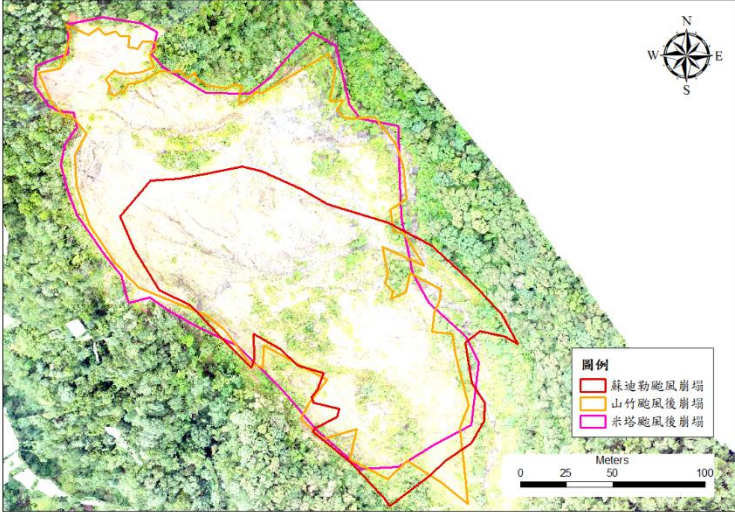
| 編號/名稱 | | 正射影像崩塌地判釋結果 | | | | |
|---|---|---|---|---|---|---|
| LS_UAV_15<br>桶後林道<br>8K，桶後溪<br>右岸崩塌 | | | | | | |

| 編號/名稱 | | 正射影像崩塌地判釋結果 | | | | |
|---|---|---|---|---|---|---|
| | 2016/12/13<br>(農航所拍攝之航照) | 蘇迪勒颱風後 | 1.92 | 大桶山層 | 硬頁岩夾薄至厚層泥質<br>粉砂岩及細砂岩 | <div>1. 為桶後溪右岸支流岸坡崩塌，蘇迪勒颱風後崩塌寬度約 90m、高度約 220m、崩塌深度約 3.0m，崩塌面積達 1.92 公頃，崩塌類型屬於岩屑崩滑，附近無保全對象且無道路可達。</div> <div>2. 為本案新增監測之重點案例崩塌地，在山竹颱風後之現勘，顯示坡面持續裸露，崩塌面積擴大 2.89 公頃。</div> <div>3. 米塔颱風後持續擴大，面積增加至 3.16 公頃，建議持續觀察。</div> |
