新店溪上游流域國有林  
崩塌地變遷調查及治理成效評估  
(107-108 年)  
成果報告

主辦機關：行政院農業委員會林務局

執行單位：國立臺灣大學

中 華 民 國 1 0 8 年 1 2 月

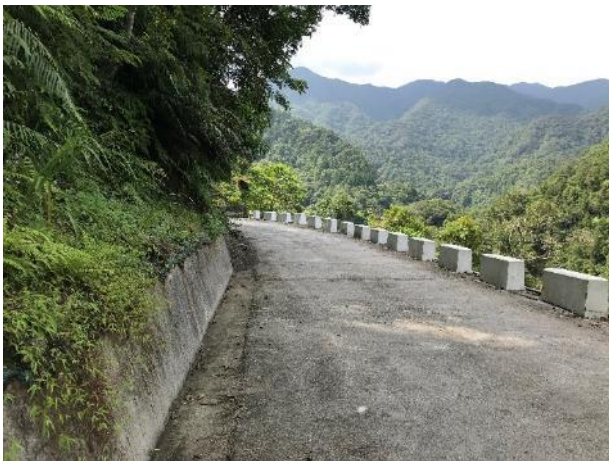
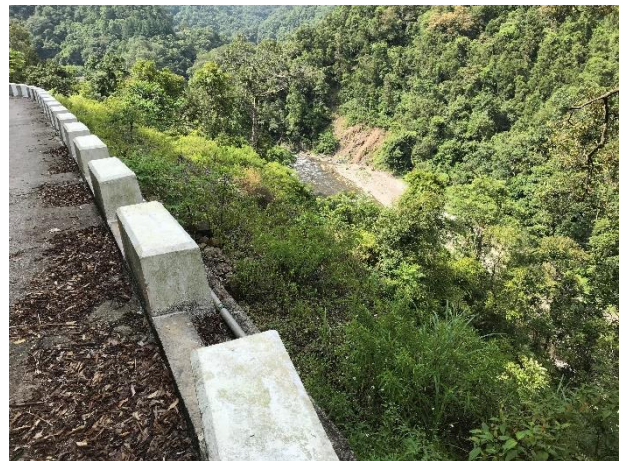
圖5-2 桶後林道 0~3k 蘇迪勒颱風災害復建工程

工程治理說明：104 年蘇迪勒與杜鵑颱風時，坑溝土石流出淤滿集水井，造成水流冲刷路面，導致下邊坡冲刷路基流失，現已完成集水井清淤，沿路以貨櫃堆疊作為路基，進行 PC 路面修復，目前路面及沿岸邊坡現況良好。

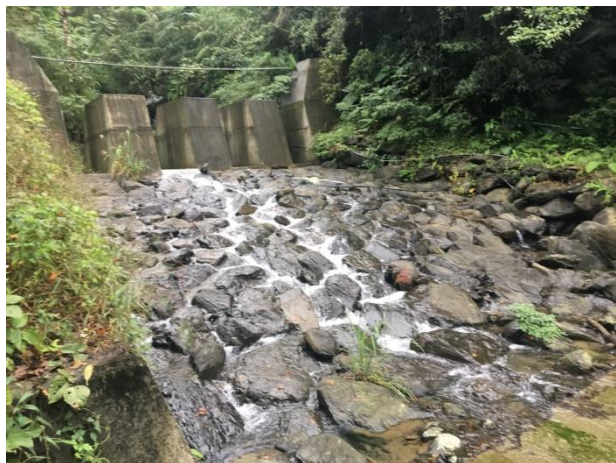
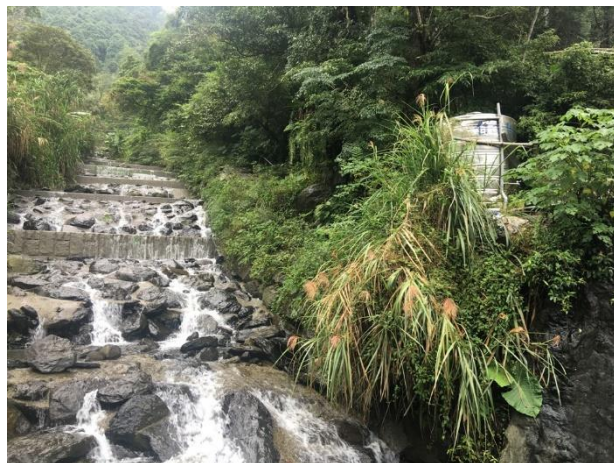
**圖5-3 烏來事業區 21 林班樟樹野溪第一期整治工程**

工程治理說明：蘇迪勒颱風期間，上游新增多處崩塌，中游段民房箱涵斷面不足，加上大量土砂淤積和溪流改道導致箱涵上游土砂溢淹兩岸民房及道路，造成嚴重災害。新竹林管處施設護岸 125m、9 座固床工、土石籠 85m，並在左岸支流上游設置梳子壩，以攔阻塊石，穩定河道。

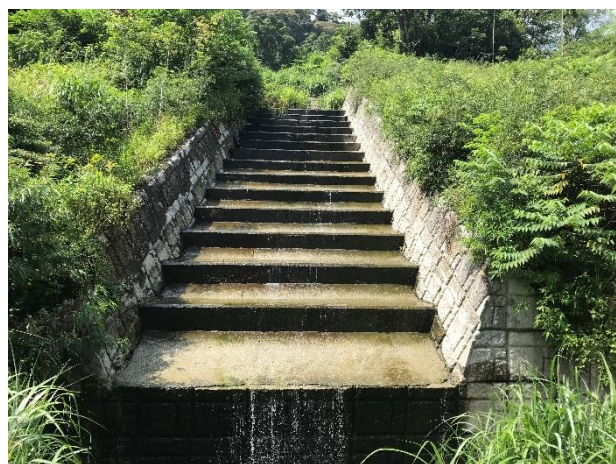
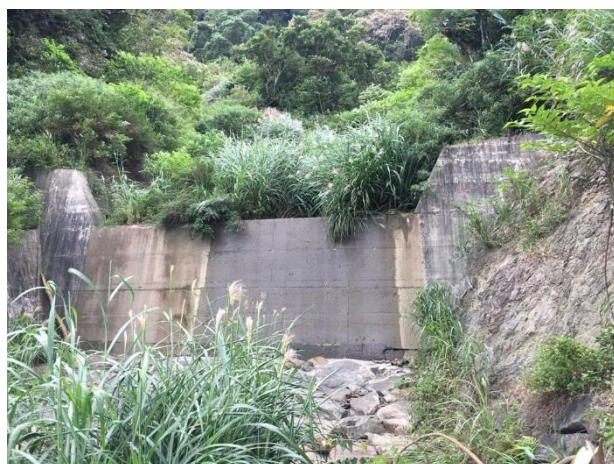
**圖5-4 新店區平廣路 151 號旁坑溝整治一期工程**

工程治理說明：溪流原寬約 2m，蘇迪勒颱風時，因源頭及岸坡發生崩塌，大量土石下移並沖毀房屋，阻斷平廣路 100m，河道擴槽為 5m，土石流入平廣溪造成淤積嚴重，形成堰塞湖，目前已完成治理，且周邊情況復育良好。

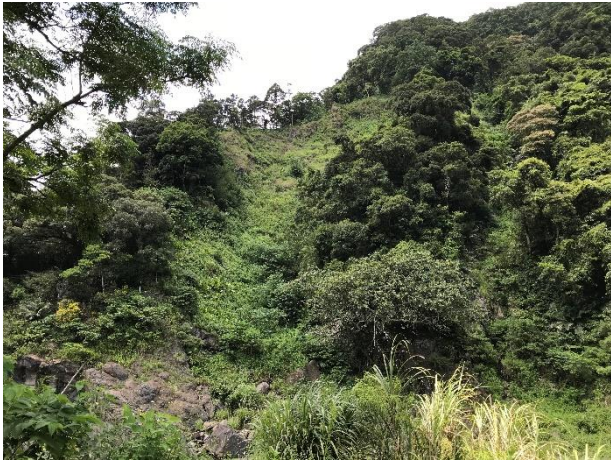
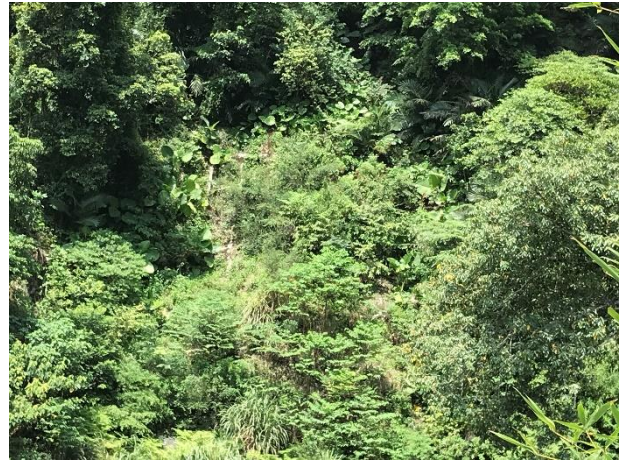
**圖5-5 烏來區 2 林班崩塌地處理一期工程**

工程治理說明：位於桶後溪右岸妙心寺旁，崩塌類型屬岩屑崩滑，94 年艾莉颱風時發生崩塌，後續持續復育，在 101 年蘇拉颱風時再次崩塌，後續經歷蘇迪勒與杜鵑颱風，使崩塌地擴大，已進行自由樑施作，於 105 年治理完成，復育情況良好，坡面上已有樹種群落多元，包含山芙蓉、桂竹、野桐等陽性樹種的出現。

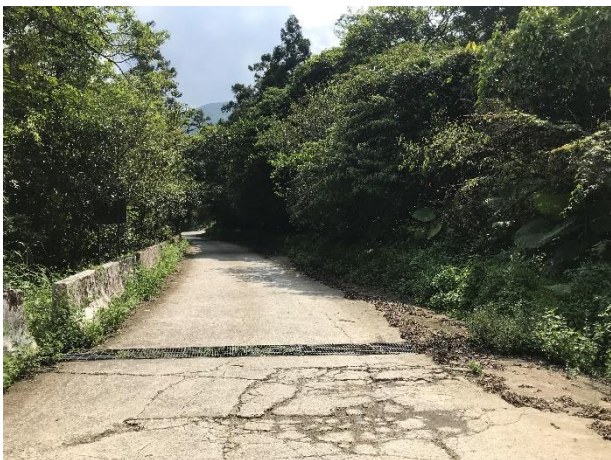
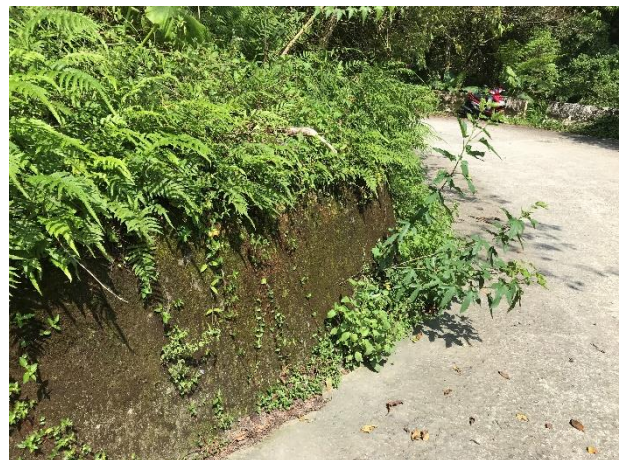
工程治理說明：蘇迪勒颱風期間因路面逕流及沿路出現數起邊坡崩塌事件，已進行相關道路修復工程。

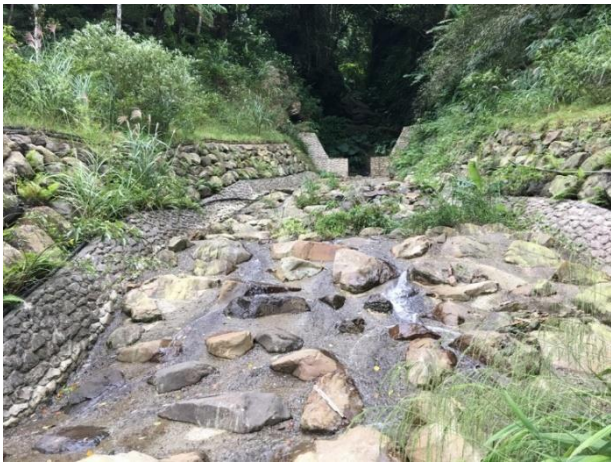
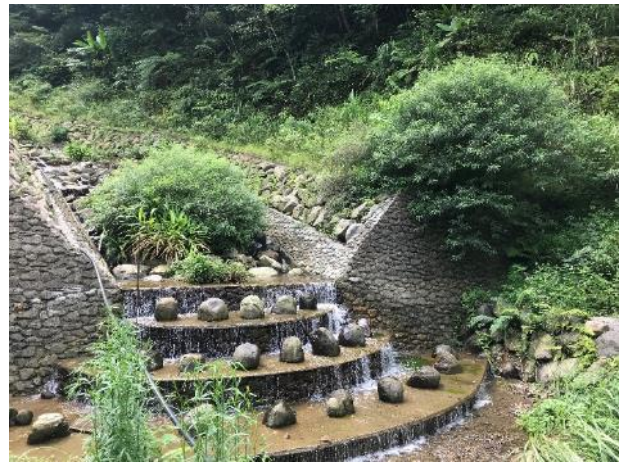
工程治理說明：於 104 年蘇迪勒颱風時，因發生土石流，土石下移沖毀民房倉庫並間接波及下方 270 號民宅，下游河道擴槽 5m，故施設開口壩、護岸及固床工等完成治理，目前現況良好。

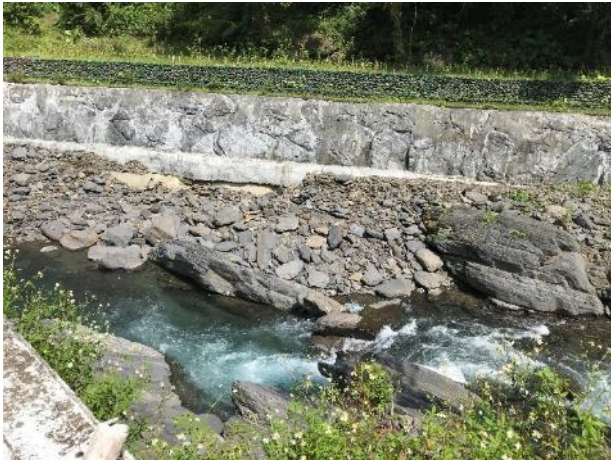
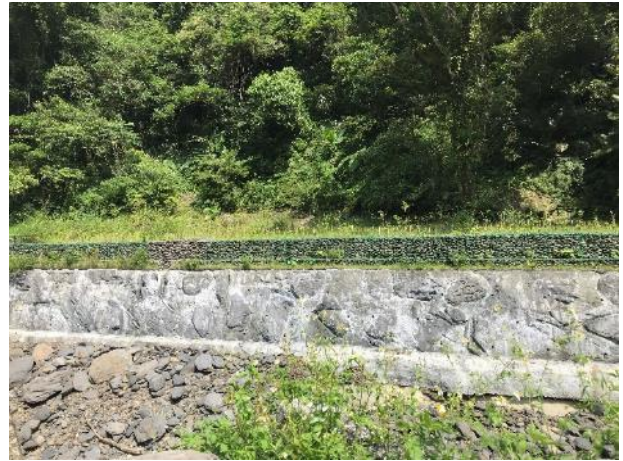
**圖5-9 烏來區第 11 林班阿玉溪河道整理 2 期工程**

工程治理說明：104 年蘇迪勒颱風時，阿玉溪上游新增多處崩塌，大量土石下移及桶後溪阿玉壩蓄水範圍迴水影響，致使河床嚴重淤積。已進行河道整理及利用現地拌合混凝土保護基礎。

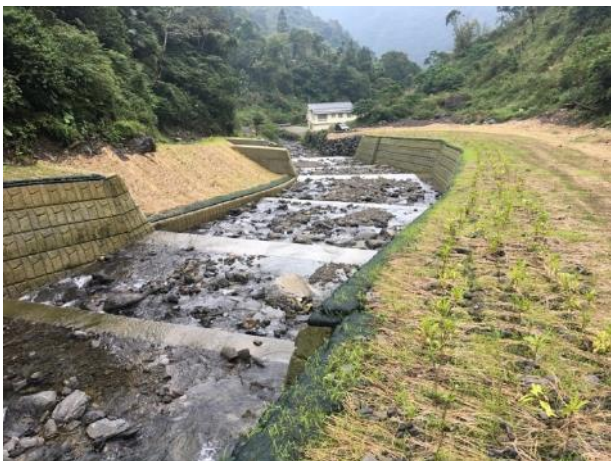
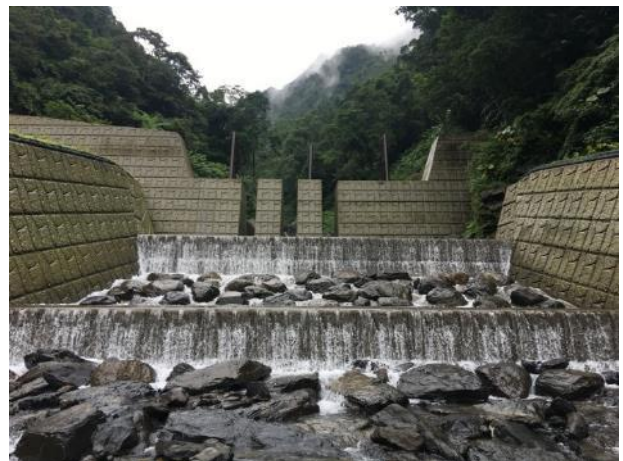
**圖5-10 烏來事業區 21 林班樟樹溪土砂災害 2 期整治工程**

工程治理說明：因蘇迪勒颱風造成許多新增崩塌地，為防止土石下移，危害下游保全對象，新竹林管處施設護岸 99.9m，8 座固床工與梳子壩 1 座等，阻擋上游過多的土砂流入下游。

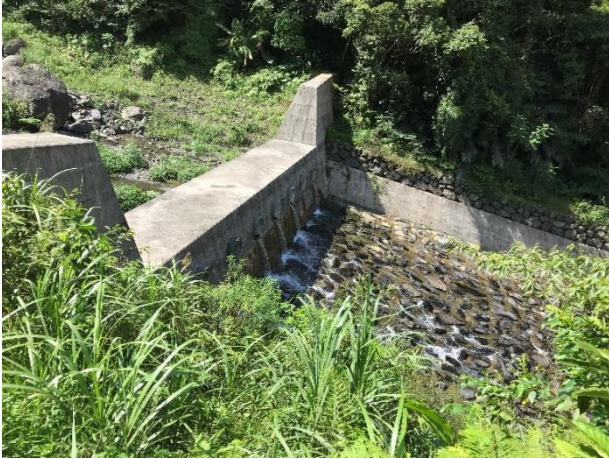
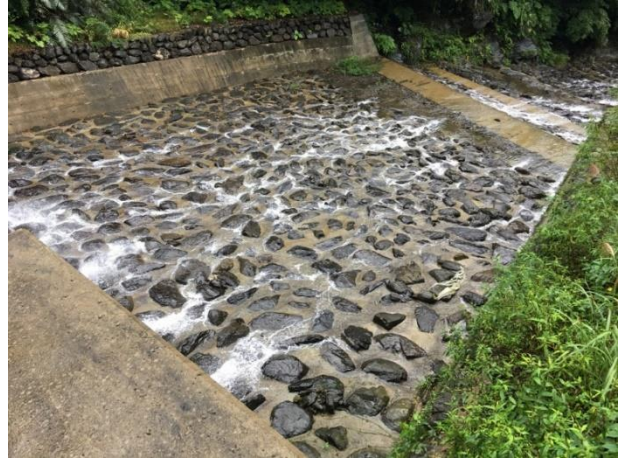
**圖5-11 烏來區第21林班烏砂溪土砂災害第1期復建工程**

工程治理說明：因烏砂溪河道堆積大量礫石，土石下移可能對下游造成災害，新竹處施設護岸、固床工及防砂壩1座進行治理。

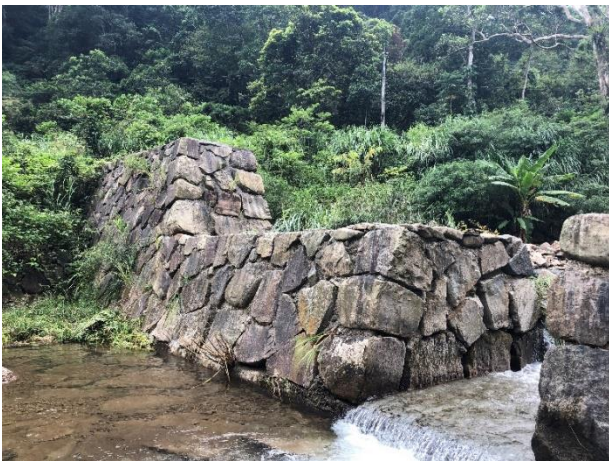
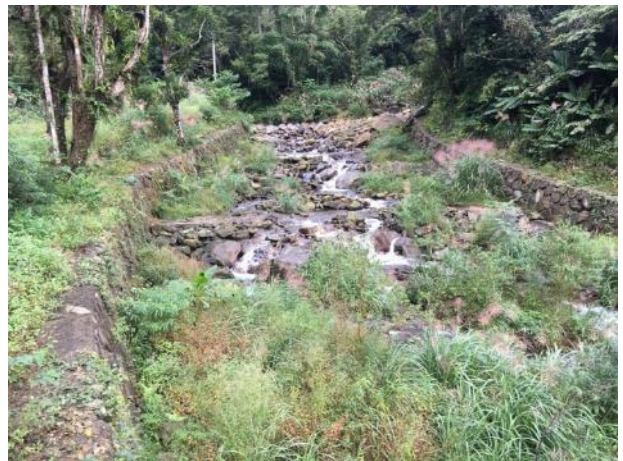
**圖5-12 新店區平廣溪國有林地第1期防砂工程**

工程治理說明：因支流匯入且河岸右岸道路束縮河道，蘇迪勒颱風侵襲時，水流沖刷左岸造成大面積岸坡崩塌，大量土砂下移堵塞河道，因右岸有住戶與道路，目前已設置開口壩治理，因岸坡面仍有大面積崩塌，延伸護岸保護住戶。

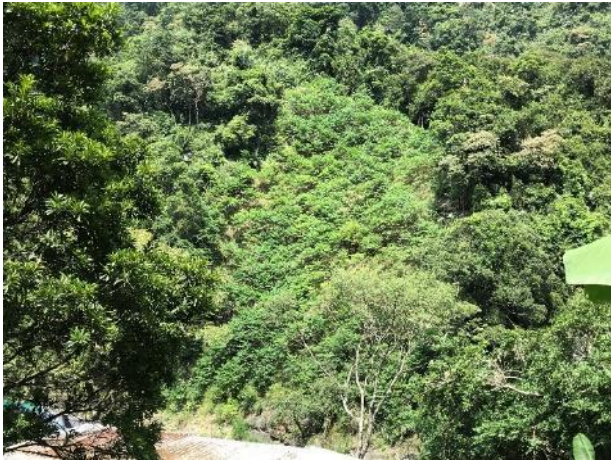
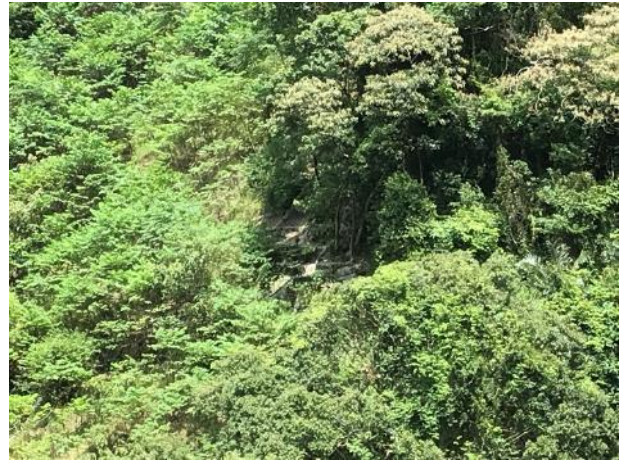
**圖5-13 烏來區 2 林班崩塌地處理 2 期工程**

| 編號/名稱 | | 正射影像崩塌地判釋結果 | | | | |
|---|---|---|---|---|---|---|
| | 2016/8/4 | 蘇迪勒颱風後 | 0.30 | 乾溝層 | 硬頁岩或板岩夾<br>薄至厚層泥質粉<br>砂岩 | <ol style="list-style-type: none"><li>位於桶後溪右岸，蘇迪勒颱風後崩塌大於 0.3 公頃，崩塌寬度約 30m、高度約 55m 崩塌深度約 2.5m，崩塌類型屬岩屑崩滑，河岸破趾處已岩盤出露。</li><li>新竹林管處於 106 年執行「烏來區 2 林班崩塌地處理 1 期工程」，以人工整坡、自由樑框護坡植生及坡面排水治理，現已完成整治。</li><li>於 107 年 10 月的拍攝成果顯示坡面已完全復育，108 年拍攝結果顯示坡面穩定並佈滿灌木植物，復育情況良好</li></ol> |

工程治理說明：位於桶後溪右岸，由 104 年蘇迪勒颱風所造成之崩塌，崩塌類型屬於岩屑崩滑，已進行自由型框掛網植生，於 106 年完工。現勘發現原有崩塌地之裸露面均有良好植生覆蓋情形，形成灌木叢聚落，坡面復育情況良好。

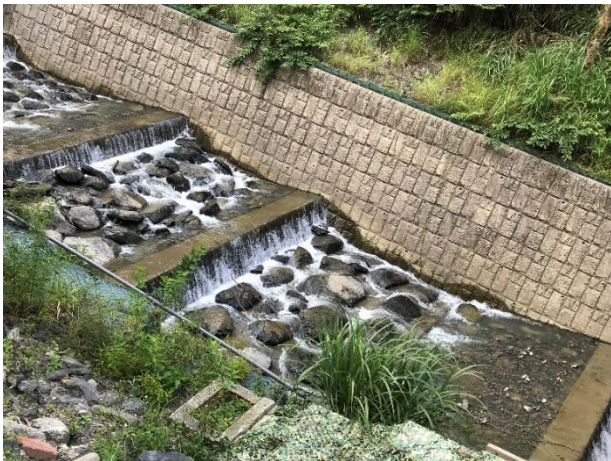
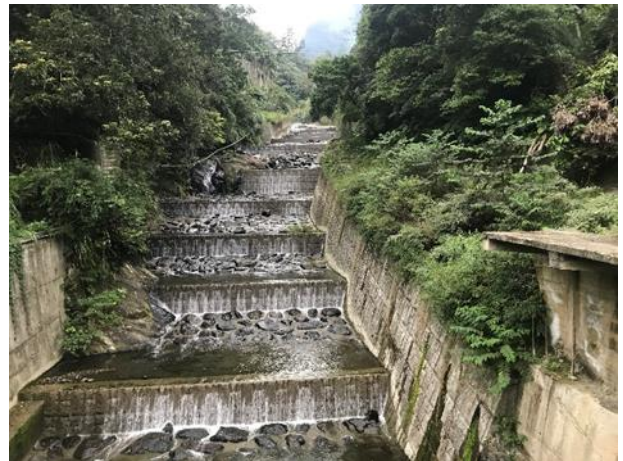
**圖5-14 烏來 21 林班樟樹溪土砂災害 1 期整治工程**

工程治理說明：蘇迪勒颱風時，上游新增多處崩塌，因下游右岸與南勢溪匯流處有保全對象，新竹處施設護岸至南勢溪主流以保護下游保全對象。

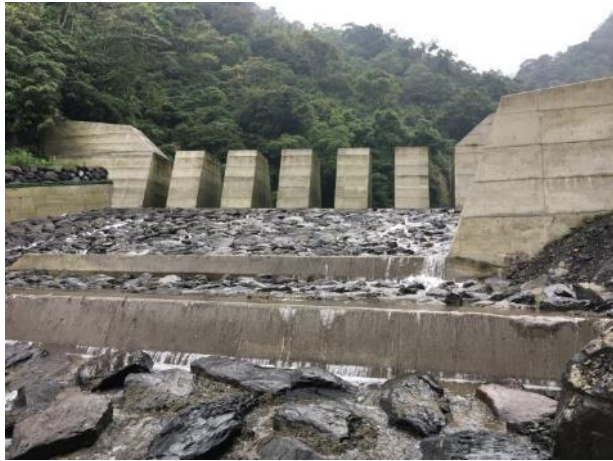
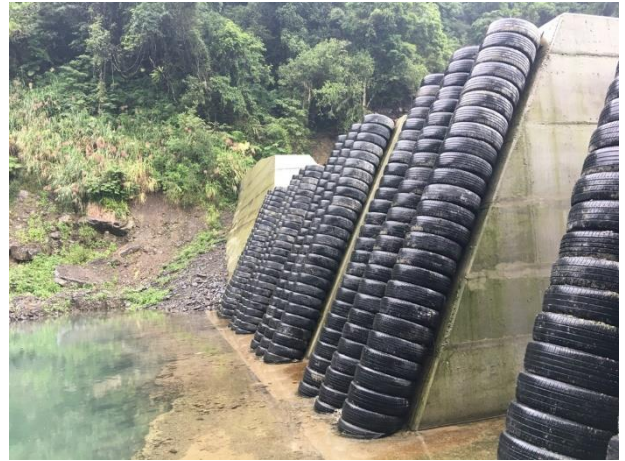
**圖5-15 烏來 21 林班烏砂溪土砂災害 1 期整治工程**

工程治理說明：因河道堆積大量礫石，且烏砂溪上游有大量不安定土砂，新竹處新增設梳子壩進行治理。

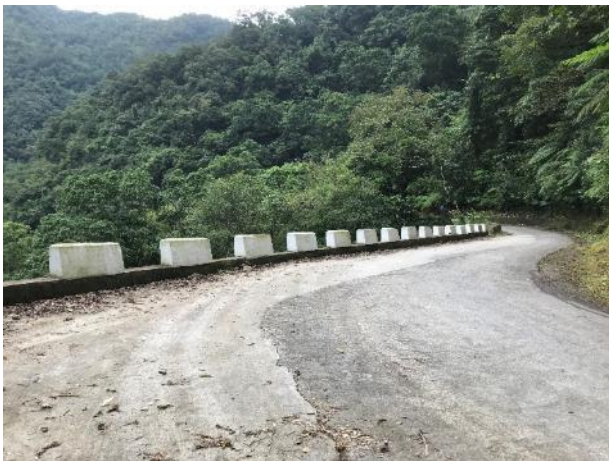
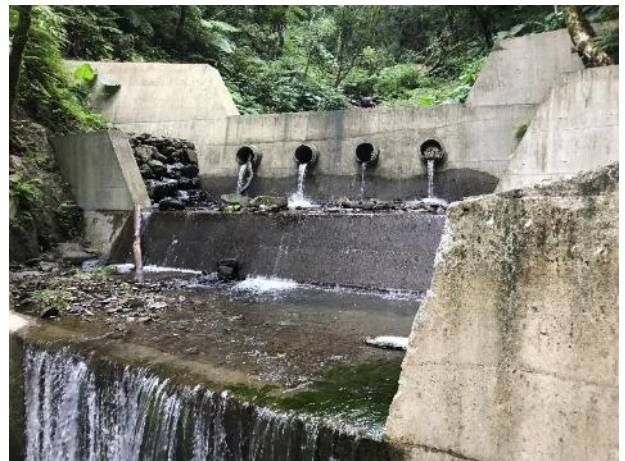
**圖5-16 桶後林道蘇迪勒颱風災害復建第三期工程**

工程治理說明：桶後林道在蘇迪勒風災後，出現路面毀損、上下邊坡崩塌、路基流失等相關災害，新竹處已施設擋土牆保護路基，PC 路面修復、將靜水池土石清除，還原通水斷面，目前現況大抵良好。

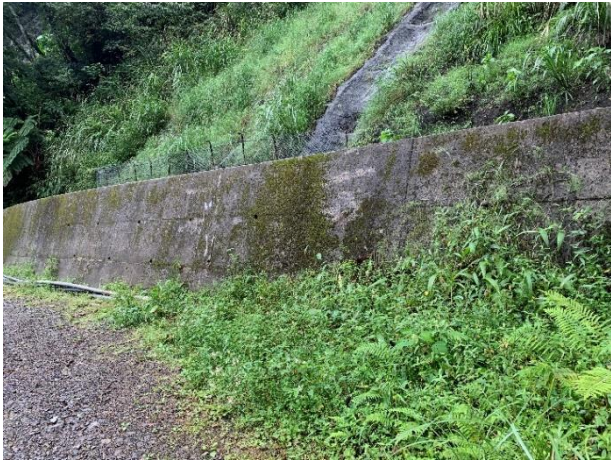
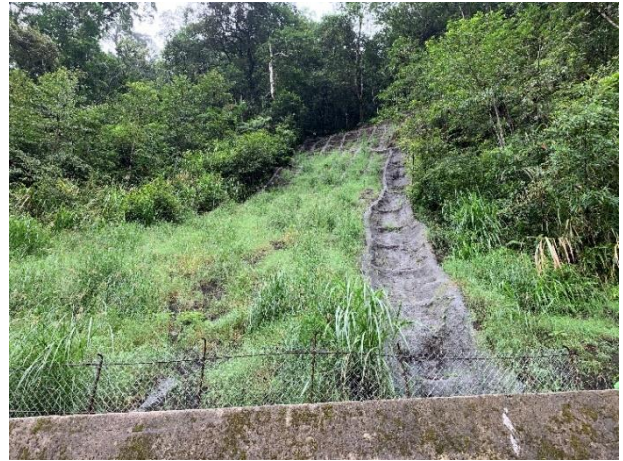
**圖5-17 內洞林道 6.5k 下方坑溝與崩塌治理工程**

工程治理說明：105 年梅姬颱風後，造成內洞林道多處坍方，道路中斷，為保全 6.5K 左近一取水口，確保其供水。施以護岸 23.4m，固床工共 6 座，擋土牆 42m 及多處崩塌地治理。經現地勘察，發現經治理之坡面已有茂密的草本植物分佈，顯示邊坡已完全復育，可有效防止坡面土砂流失。

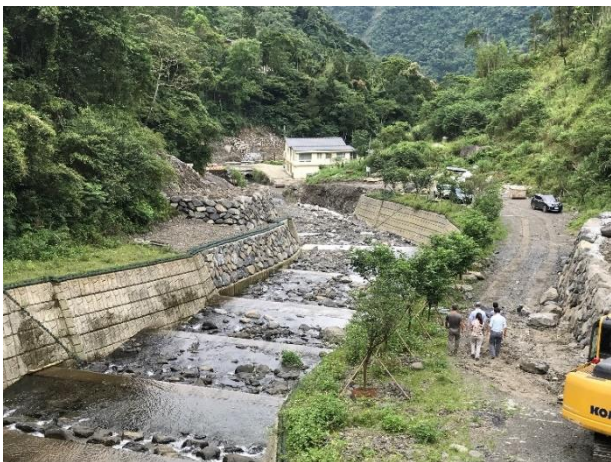
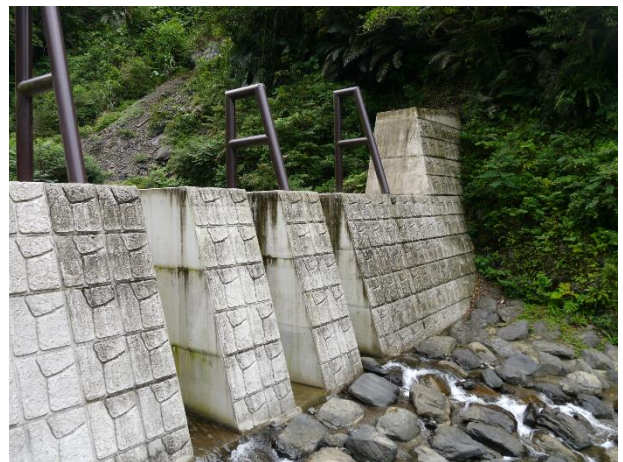
**圖5-18 烏來 21 林班樟樹溪土砂災害 2 期整治工程**

工程治理說明：為前期工程之延伸，係因樟樹溪上游右岸邊坡有大片崩塌裸露地，河床堆積大量土石，故增設梳子壩、護岸及 8 座固床工，以減緩上游土砂進入下游之情況。

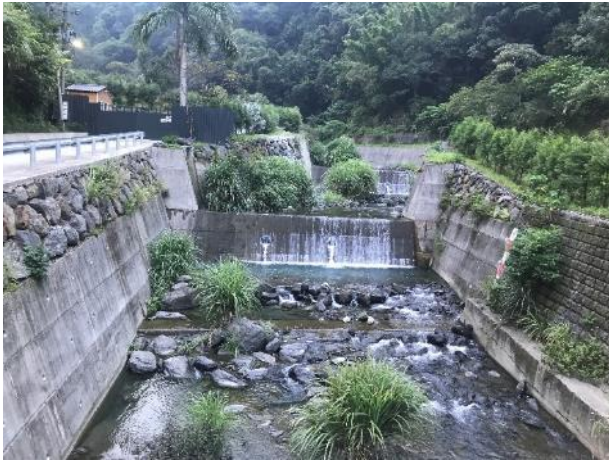
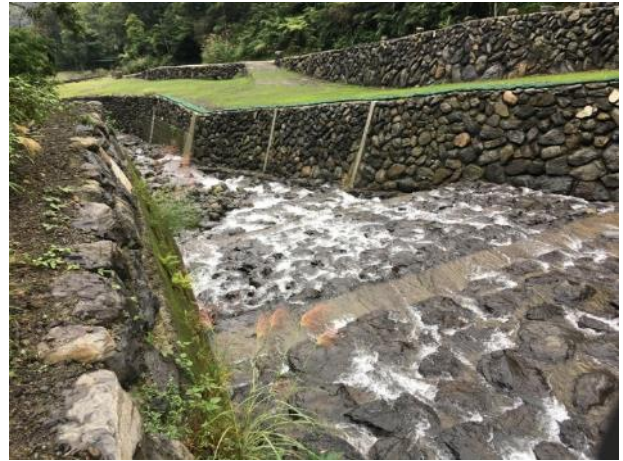
**圖5-19 烏來 21 林班烏砂溪土砂災害 2 期整治工程**

工程治理說明：本案增設護岸 33m，固床工 12 座，鋪石護坡 149m，目前溪流沿岸邊坡情況植被茂密，復育情況良好。

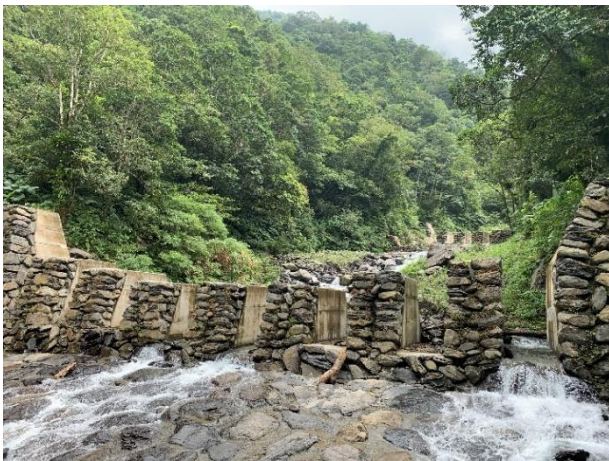
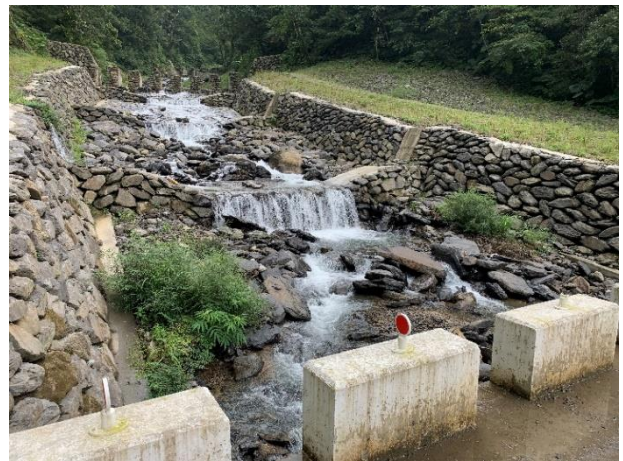
**圖5-20 烏來 7 林班小坑溪土砂災害 1 期處理工程**

工程治理說明：位於桶後林道 6.8k，104 年蘇迪勒颱風時小坑野溪上游新增大面積崩塌地，大量土石下移堵塞桶後林道之過路箱涵及上游既有構造物，造成道路中斷，因上游仍有大量不安定土砂且崩塌地有擴大之情形，故設置護岸及固床工穩定河床，並再道路上游端設置梳子壩，以阻擋河床巨岩。目前梳子壩已達設計淤砂線且無巨岩阻塞，功能良好。

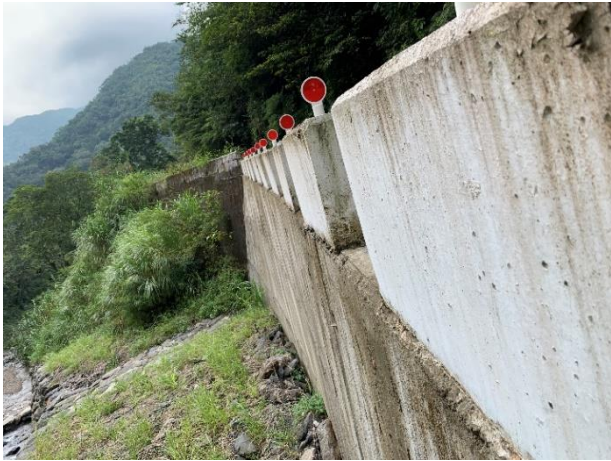
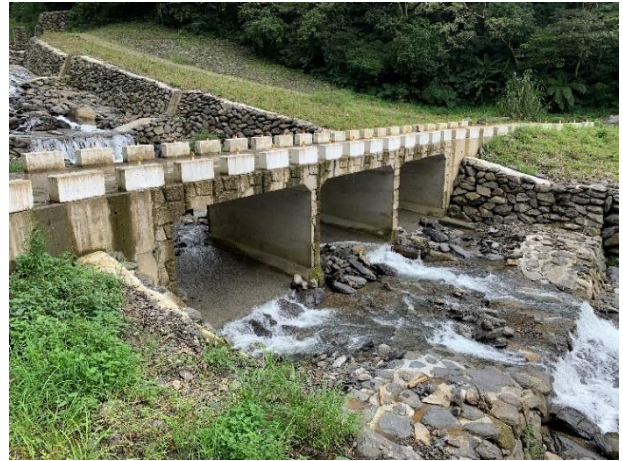
**圖5-21 烏來 7 林班小坑溪土砂災害 2 期處理工程**

工程治理說明：位於桶後林道 6.8k，104 年蘇迪勒颱風後橋底涵洞且河道布滿大量土石，是故重建跨河聯絡道並加大通水斷面。於聯絡道兩側設置擋土牆，並再下游段設置固床工及護岸以保護路基。

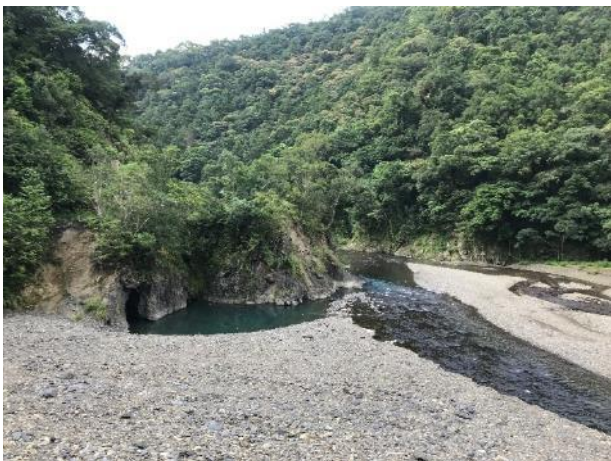
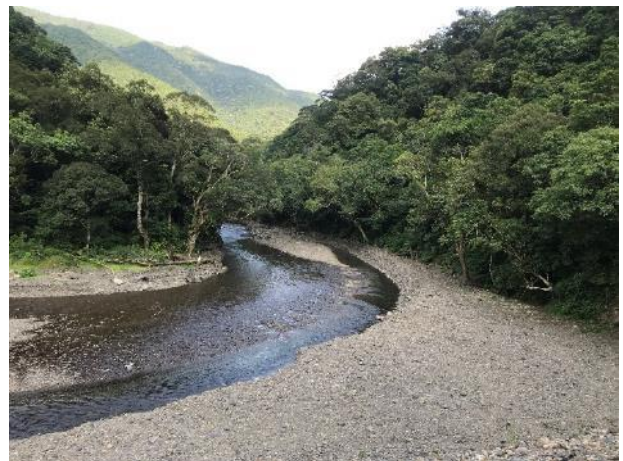
**圖5-22 烏來 6 林班桶後溪河道整理 1 期工程**

工程治理說明：蘇迪勒颱風後，桶後溪上游及兩岸大量堆積泥砂，可能造成洪患問題，因此計畫清除淤砂 200 立方公尺，建設護岸、擋土牆及修繕桶後林道，開工後因生態保育問題，故此案現終止合約。

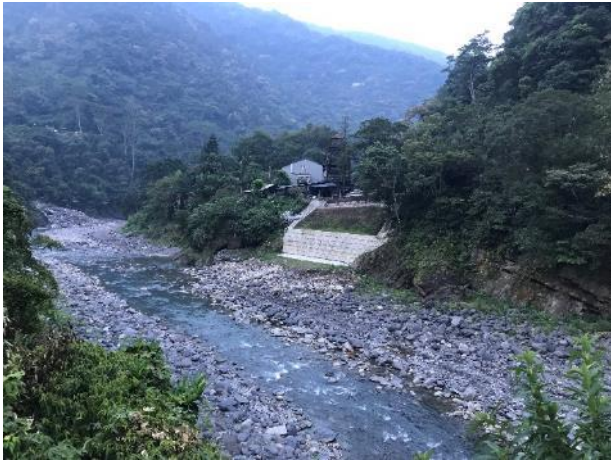
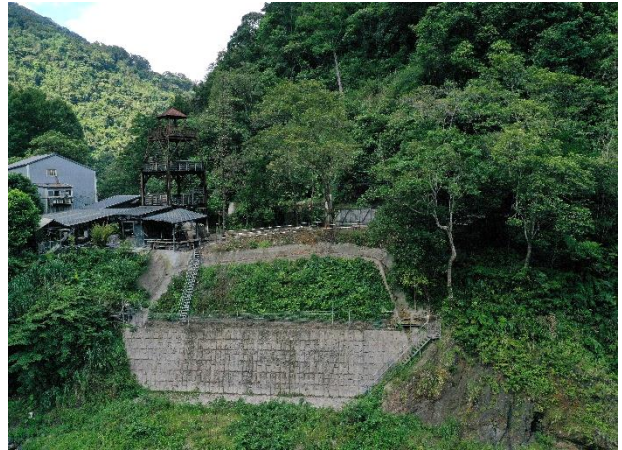
**圖5-23 烏來 13 林班隱瀑橋旁崩塌地復育工程**

工程治理說明：位於南勢溪右岸，信賢部落種籽親自實驗小學旁護岸於 106 年 0602 豪雨降雨沖刷導致損壞，崩塌地已進行鋪網客土噴植進行植生保護，範圍達 249.3m<sup>2</sup>，及重建護岸 22.6m，於 107 年 6 月 7 日完工，目前復育情況良好，治理之邊坡已長滿草本植物及蕨類。

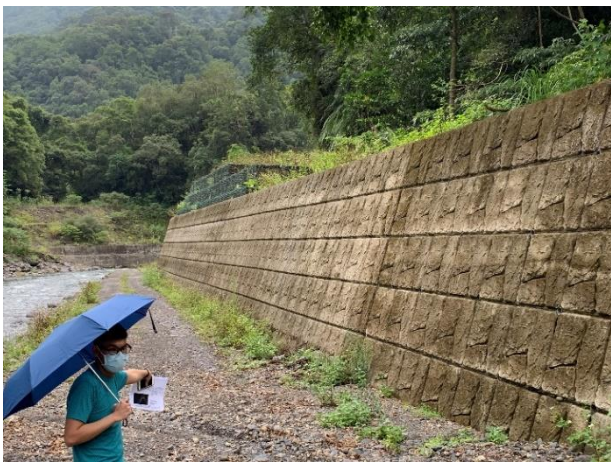
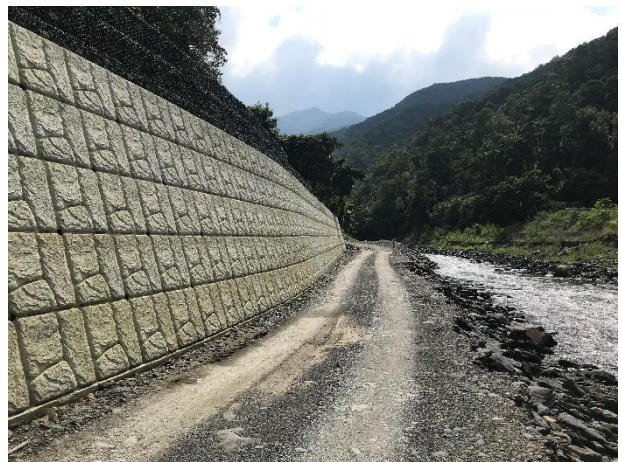
**圖5-24 烏來 11 林班阿玉溪土砂災害防制 1 期工程**

工程治理說明：位於阿玉溪阿玉橋下游，因阿玉溪上游仍有大量崩塌地，且阿玉橋下游右岸有保全對象，故施設護岸以保護桶後林道並進行河道整理。

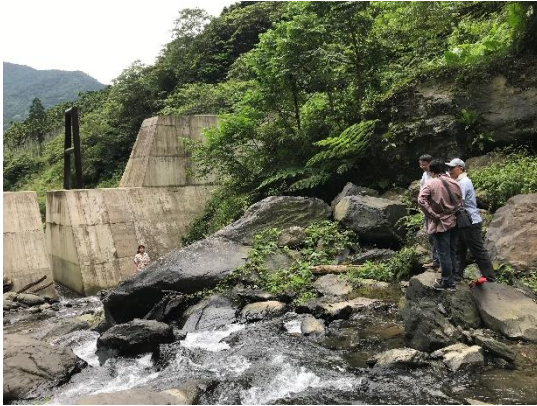
(c) 檢視梳子壩後方淤積情況

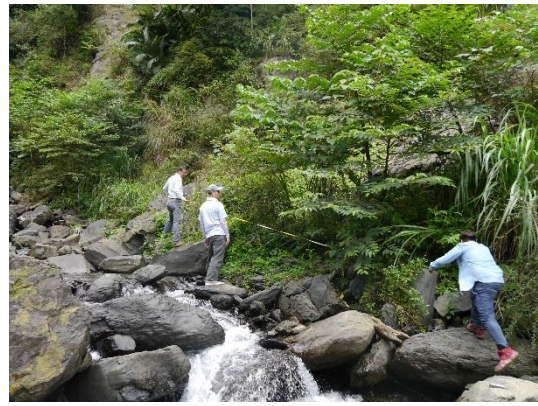
(d) 確認崩塌地之尺寸
