# 大發石礦股份有限公司扒里份礦場基地山崩與地滑地質敏感區 基地地質調查及地質安全評估

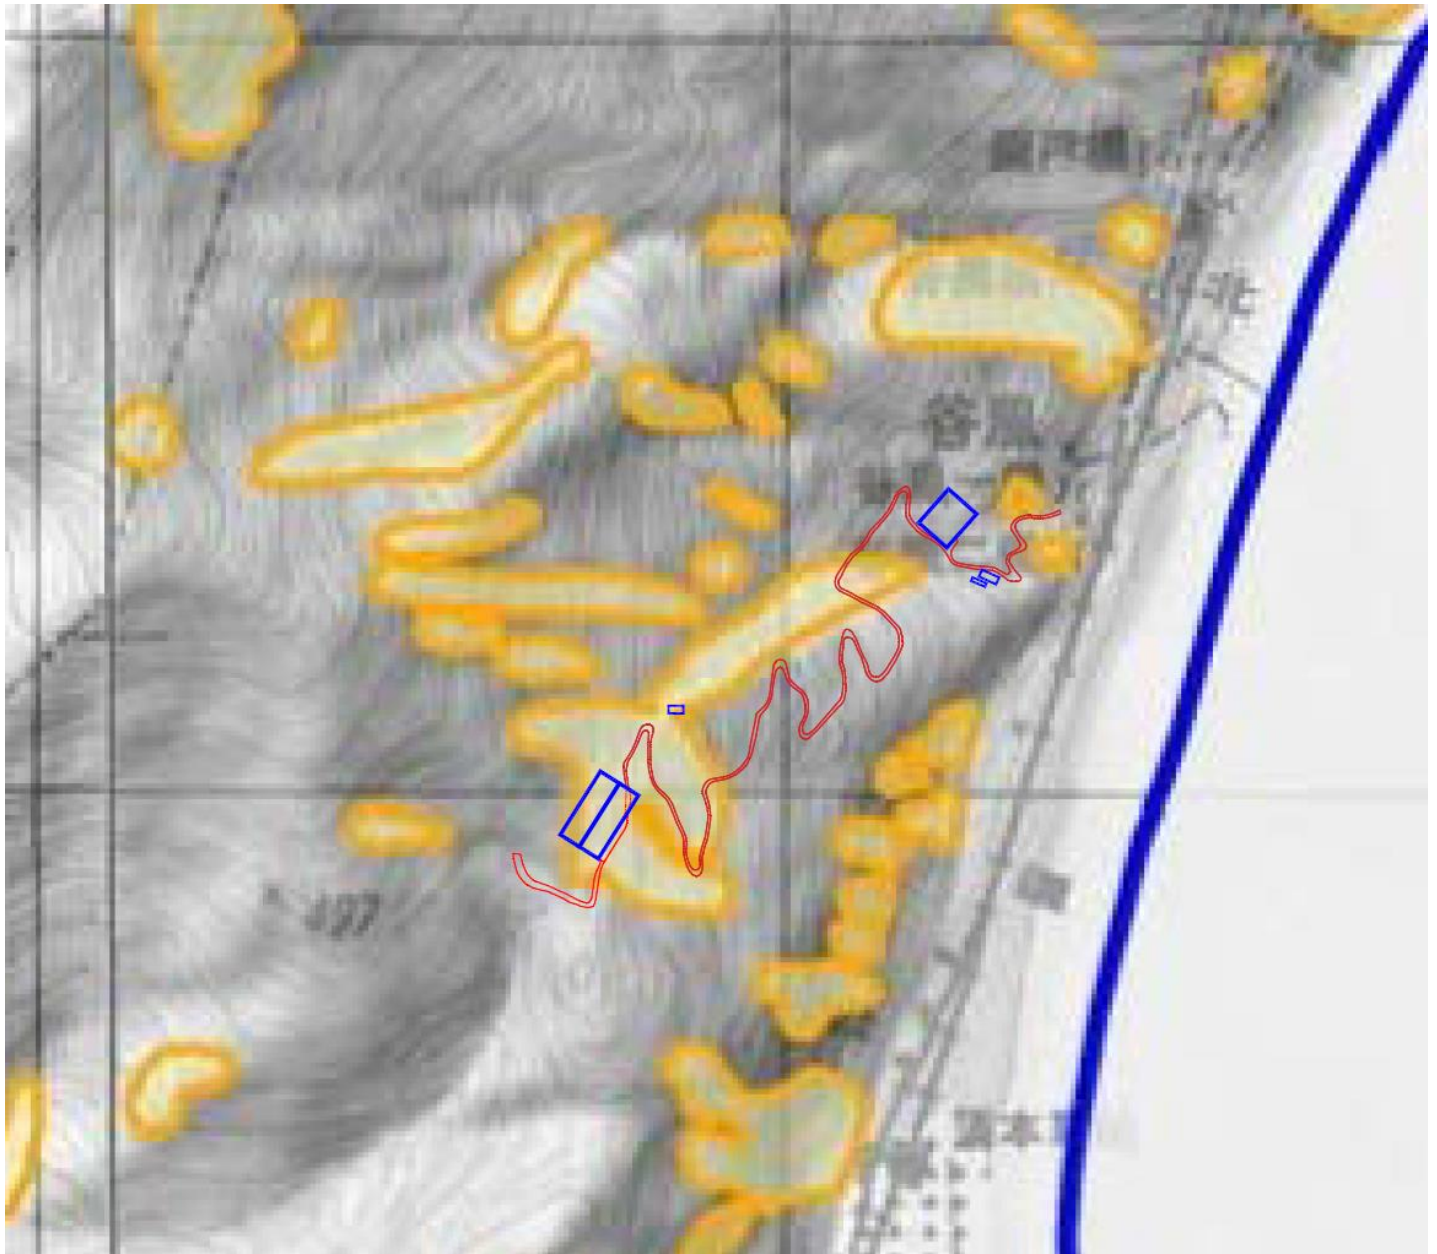
圖 1.3 地質敏感區與基地關係位置圖

經查詢中央地質調查所地質敏感區位圖(如圖 1.2 及 1.3 所示)，礦區於宜蘭縣南澳鄉迴道段 15 地號部份用地、16 地號部份用地及 10 地號部份用地內擬續租用之設施範圍重疊山崩與地滑地質敏感區之面積為 0.92 公頃(如表 1.1 所示)。

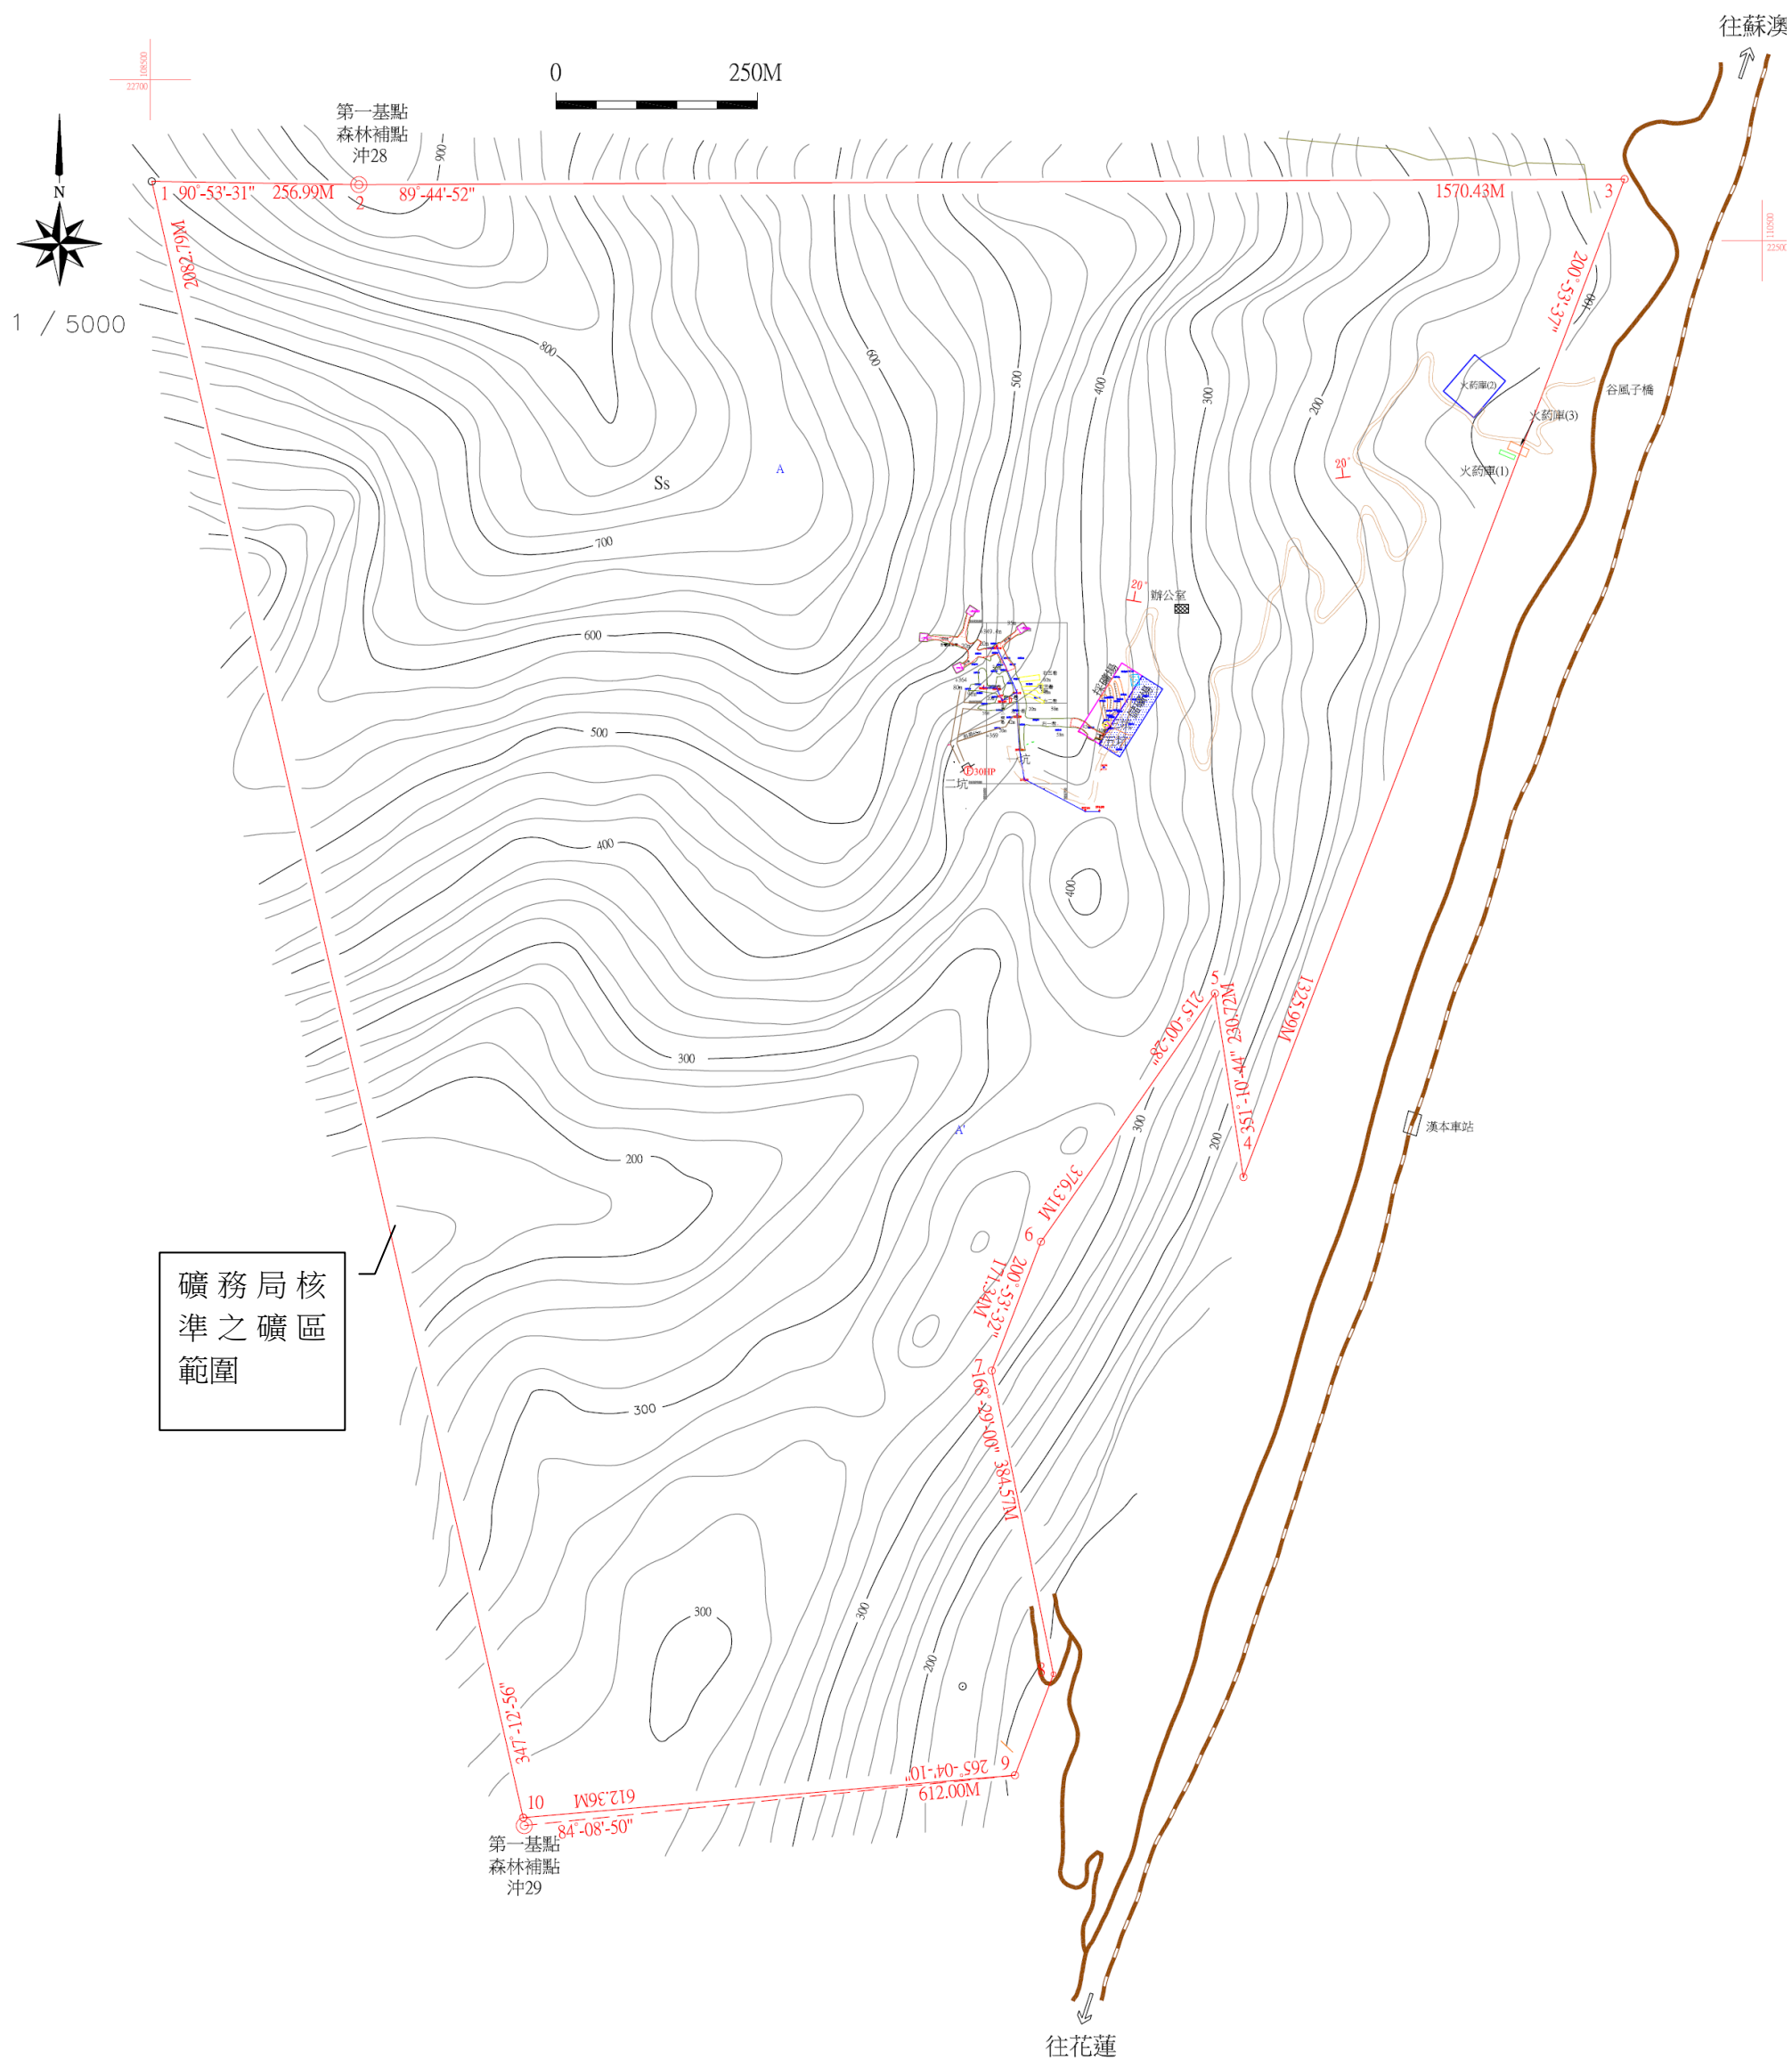
圖2.1基地地形及土地利用圖

現在儲礦場上方之採礦場已開採完畢，不再進行露天開挖，而儲礦場現況三坑坑口已興建一警衛室加以封堵，日後地下開採的坑口僅留存五坑坑口，原五坑坑口之堆積層已往西南側堆置，五坑坑口之西南側已不在本次續租用地範圍。採礦場、儲礦場設施示意圖如圖 2.1 及 2.2 所示，現況如照片一至照片三所示。地質敏感區套繪結果，儲礦場、採礦場位置範圍重疊山崩及地滑地質敏感區。

火藥庫(1)、火藥庫(2)、火藥庫(3)用地位於基地東側，目前僅火藥庫(2)使用中，火藥庫(1)用地目前為空地，火藥庫(3)用地之房舍已破損不再使用(如照片五所示)。火藥庫(1)、火藥庫(2)、火藥庫(3)用地設施位置圖如圖 2.1 及 2.3 所示。由地質敏感區套繪結果，火藥庫(1)、火藥庫(2)、火藥庫(3)用地範圍未重疊山崩及地滑地質敏感區。

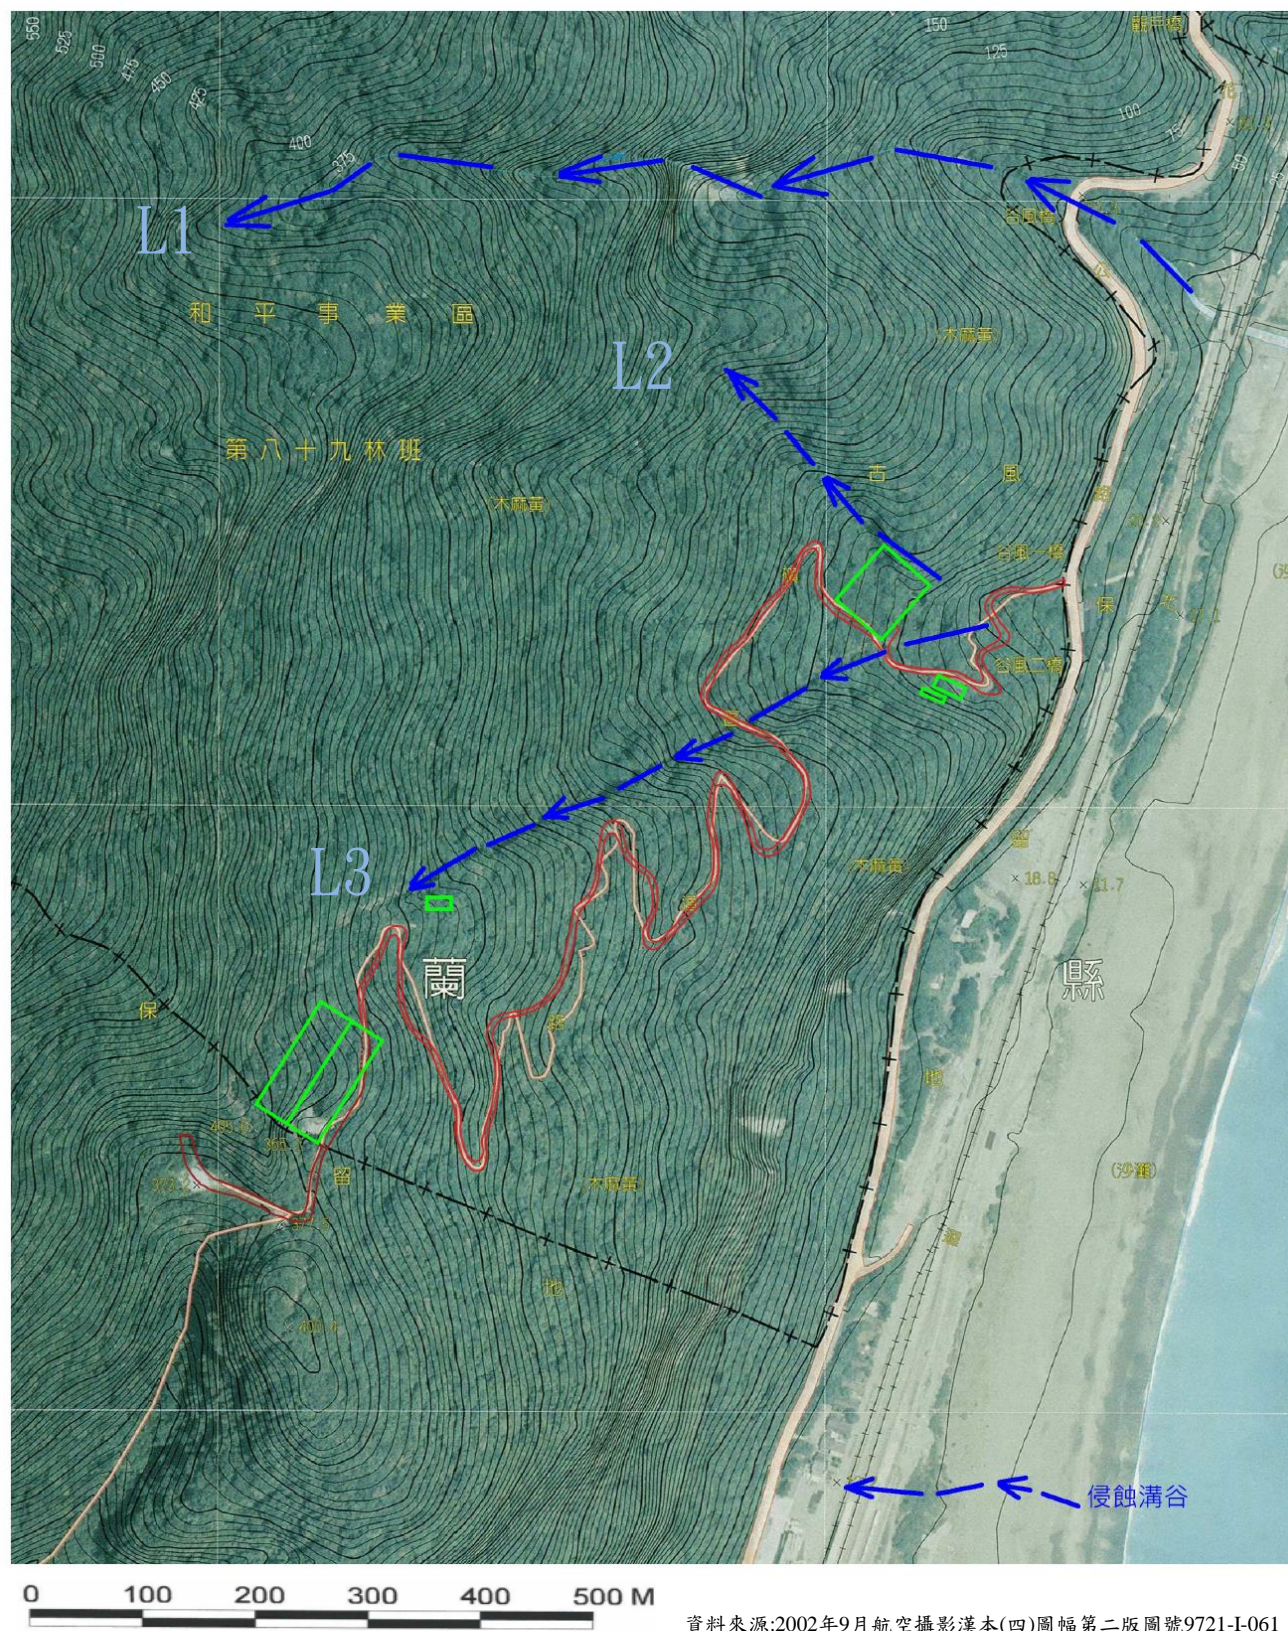
圖2.6 水系及蝕溝分佈圖圖

另根據本調查範圍五千分之一像片基本圖(如圖2.6)，基地範圍水系主要位於火藥庫(二)基地兩側山溝(編號L2及L3)，兩山溝匯流於火藥庫(二)基地下邊坡往東而入海。目前火藥庫(二)基地北側山溝(編號L2)，溝谷走向N55°W，植生良好，火藥庫(二)基地臨溝側目前興築有防洪牆，可避免大量逕流發生時的沖蝕(如照片六所示)。火藥庫(二)基地南側山溝(編號L3)，溝谷走向N65°E，亦植生良好，目前溝谷有加高堤岸避免溢流發生(如照片七所示)，而L2及L3山溝匯流處兩側邊坡目前已有噴漿保護(如照片八及照片九所示)，可避免下邊坡受沖蝕而產生土石滑落情形發生。

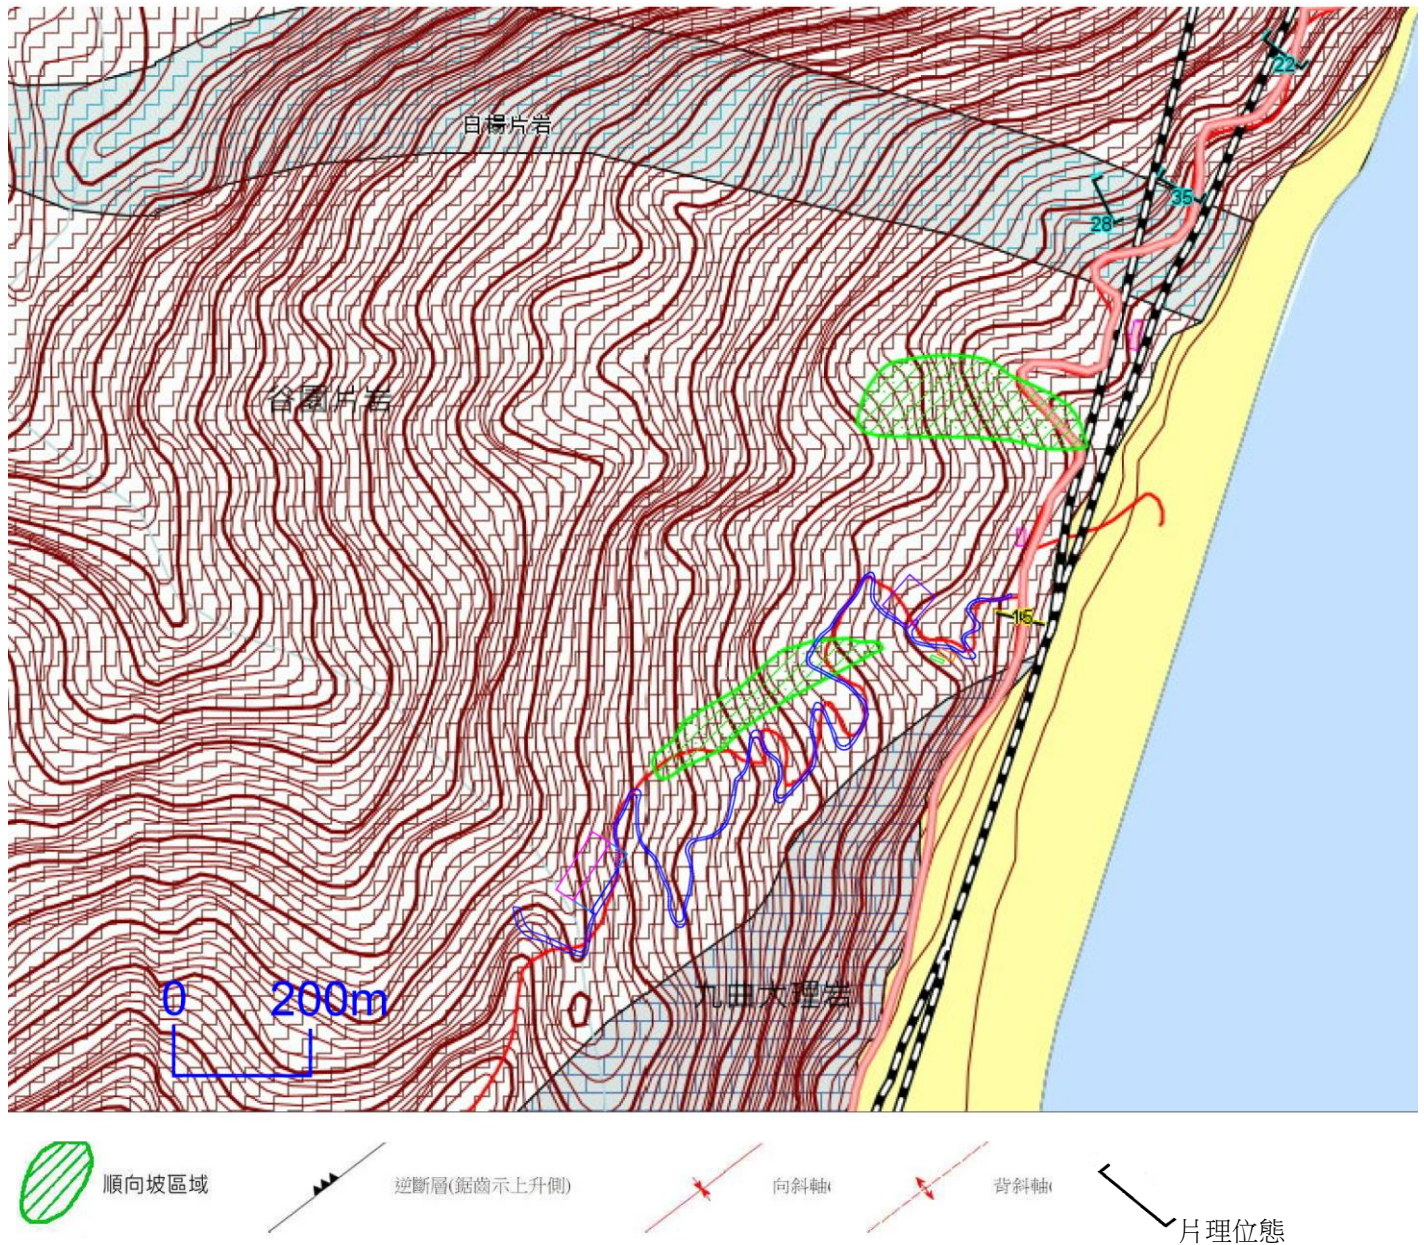
圖2.8 區域地質圖

由圖2.8區域地質圖，本礦區並無明顯的地質構造(斷層或褶皺)通過。區域地質圖中蘇花公路路段岩層層面(片理面)之位態約為北西走向，向東北傾斜約 $15^{\circ}\sim 36^{\circ}$ 。

由所附區域地質圖(圖 2.8，轉錄自中央地質調查所，集水區地形及地質資料庫流域調查成果網站)，本礦區租借範圍中之順向坡地形(邊坡走向約為北西向，向東北傾之地形)，僅位於卡車路東北側靠近火藥庫基地之部份路段，及卡車路西南側靠近儲礦場、採礦場之部份路段而重疊山崩及地滑地質敏感區。由現場勘察結果，而卡車路西南側靠近儲礦場、採礦場之路段亦可見岩層裸露(如照片十三)，研判主要邊坡破壞模式如同儲礦場、採礦場區域應以岩塊之楔形破壞或土岩層間之土層滑落為主。
