行政院農業委員會林務局花蓮林區管理處 99 年度委託研究計畫

花蓮縣境內編號 2613、2618、2602 號保安林  
海岸變遷及國土保安效益研究計畫  
研究成果報告

委託機關：行政院農委會林務局花蓮林區管理處

執行機關：國立中興大學

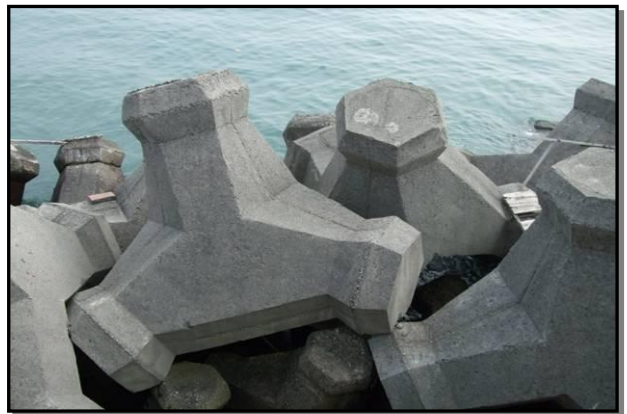
照片 4-3 消波塊(俗稱肉粽)

- 1.本計畫區之保安林歷經多次颱風破壞，應充分休養生息，不宜急於開放休憩活動。
- 2.緩坡海堤近自然工法設計，可增進人與海之互動，此工法值得推廣。
- 3.海堤於經常波浪未到處，建議覆土綠化，以營造優質海岸生態環境。
- 4.化仁海堤沙灘拋置之消波塊，建議移置於灘線下，以減少對環境衝擊。
- 5.南濱潛堤破壞景觀，建議在不影響船隻安全，宜將突出海面部分撤除。

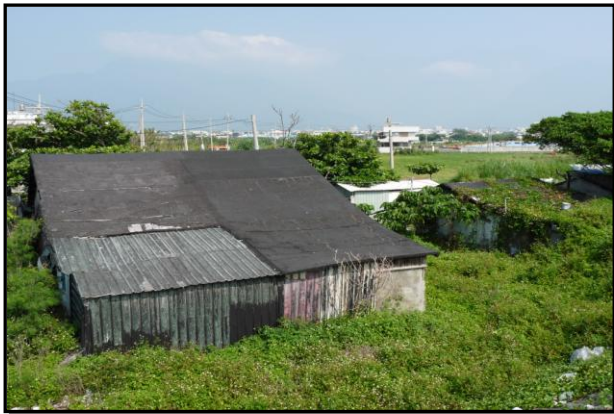
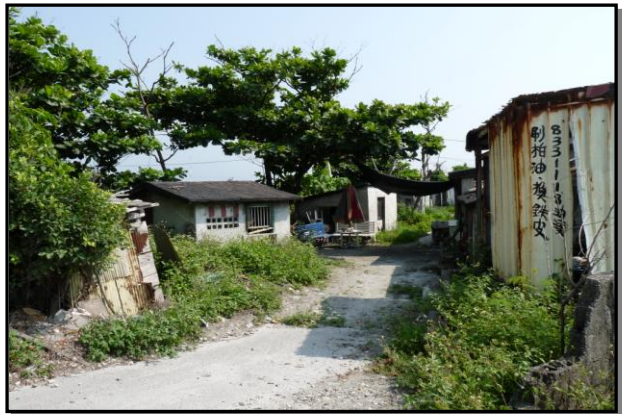
然而侵襲台灣的颱風每年平均 3 至 4 個，頻率頗高，對於各地沿岸之侵蝕與生態環境之破壞非常嚴重，花蓮出海口自從 94 年 10 月 1 日的龍王颱風及先前超過十次的颱風侵襲不但造成潰堤，而且危及非法濫墾及占用住民之安全，如照片 4-6 所示；目前本研究區內部分保安林皆已遭非法濫墾及占用，如照片 4-7 至照片 4-10 所示，除了加強教育宣導及巡守管理之外，如何劃定濱海地區潛在危險區，適時提供危險警訊，作為取締勸離之依據，並有助於事先防範，使損失降至最低，以避免造成生態環境大規模的破壞，此為當務之急。

照片 4-10 2602 號保安林非法濫墾及佔用情形

保安林係藉由森林多樣化的效益，發揮水源涵養、防止土砂崩壞、防風、定砂、美化環境與衛生保健等各種功能，以達到國土保安目的之重要森林。然而仍有部分心存投機的民眾，擅自濫墾保安林地並非法佔用，對國土的危害不言可喻。由於保安林與民眾生命財產及自然生態平衡息息相關，建議保安林管理除針對合法開發案進行一系列之監督管理之外，另一個重點則是建立查報取締機制，以有效制止不法之違規行為發生，避免造成環境之破壞，並適時進行復舊作業，同時對於確屬違規案件，應依森林法內保安林相關法條，如表5-13所示，施以適當之處罰，除此之外，更應加強民眾教育宣導，並修改法規適度提高違規罰則。

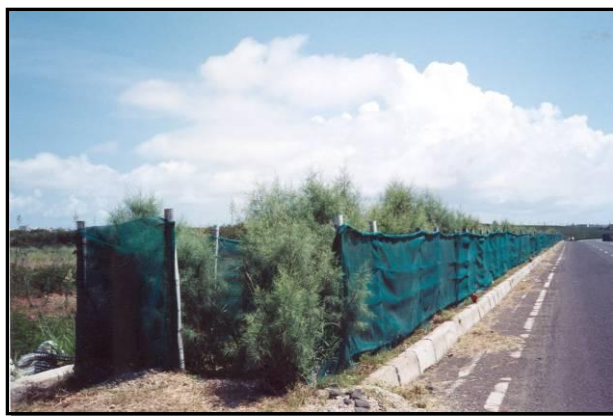
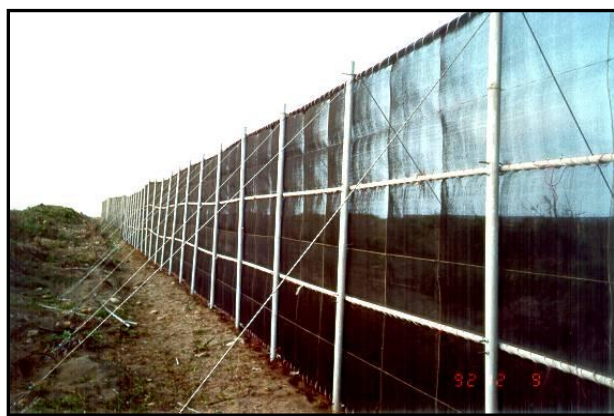
照片 5-2 澎湖及新竹濱海防風網設施

為消減暴潮的破壞力，建議在 2618 號保安林接近海岸之外緣林帶，於木麻黃枝下高處，增植林投等低矮密生灌木叢，以降低波浪之速度及衝擊，減少災害損失；而保安林內墳墓區則建議施設防風牆，如照片 5-1 所示，除可降低對環境負面影響，亦能提升減風功效。另 2602 號保安林於南濱公園土堤迎風面處，則建議構築防風網設施，以輔助林木成長，如照片 5-2 所示。至於 2613 號保安林除建議宜更新天然闊葉林或營造複層林外，對於防風設施目前則無進一步建議方案。

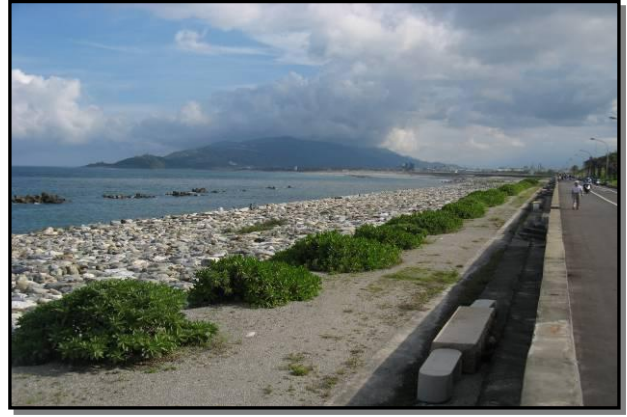
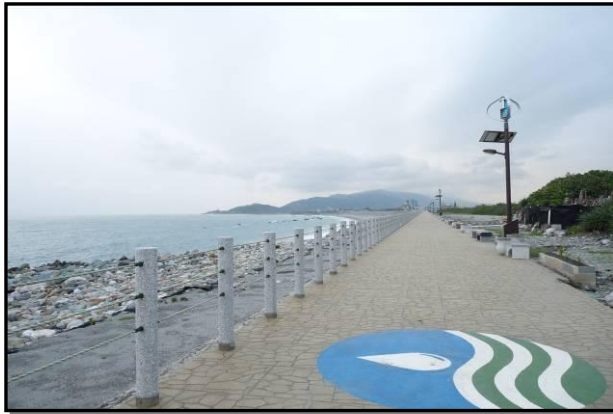
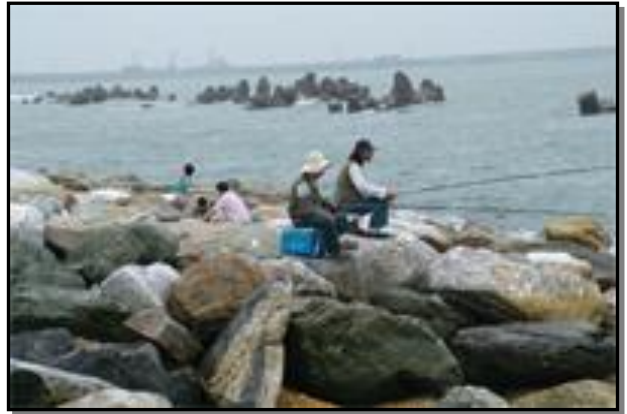
因此，第九河川局從事南濱公園及七星潭海岸治理工程時，除以安全為基礎考量外，主要以塊石排列及保留原有大石的近自然工法，如照片 5-3 所示，配合原有景觀看台的連結，增加遊客之休閒遊憩去處，拉近人與海之距離。七星潭有林投及草海桐等 10 幾種原生種海濱植物，其中林投及草海桐毗鄰海灘生長，具有保護沿岸土地的功能。

自從民國 93 年起，在南濱與化仁海岸由於離岸潛堤興建完成後發揮功效，灘線已逐漸穩定，於安全無慮兼顧環境生態及創造海岸環境景觀等原則下，先行辦理南濱海岸以北 225 公尺之消波塊吊移工程，並配合堤坡鋪設 300kg~500kg 天然大塊石以穩定海堤，達到海岸環境景觀改善目的。另為求穩固堤腳，將消波塊吊放在堤前坡腳，除確保安全無慮下，適切營造親水海岸，讓民眾直接享受親水、釣魚、休憩生活，如照片 5-3 及 5-4 所示，並預先評估颱風侵襲時其穩定功能，作為未來花蓮海岸持續改善之依據。

照片 5-3 南濱海岸設施與遊客休閒遊憩狀況

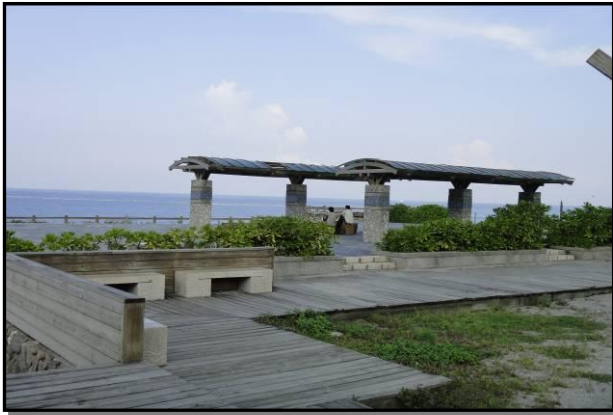
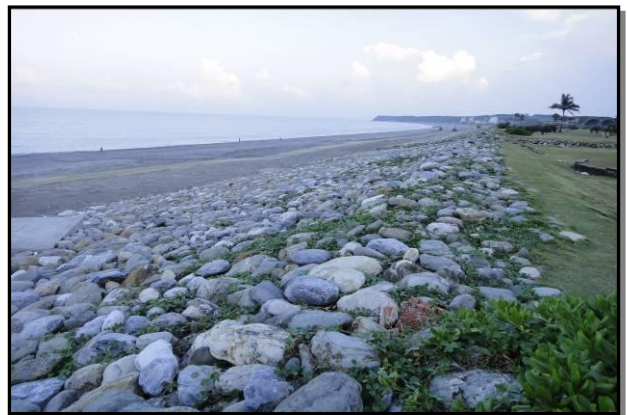
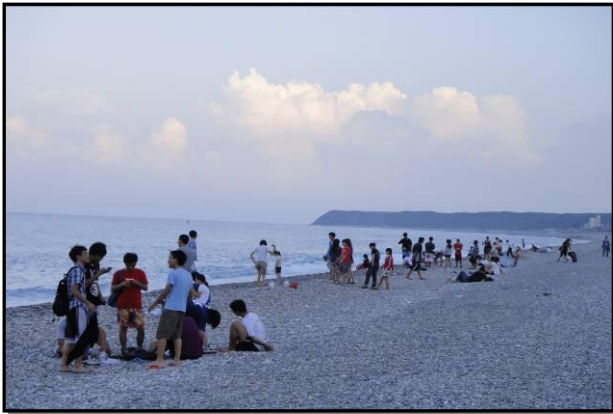
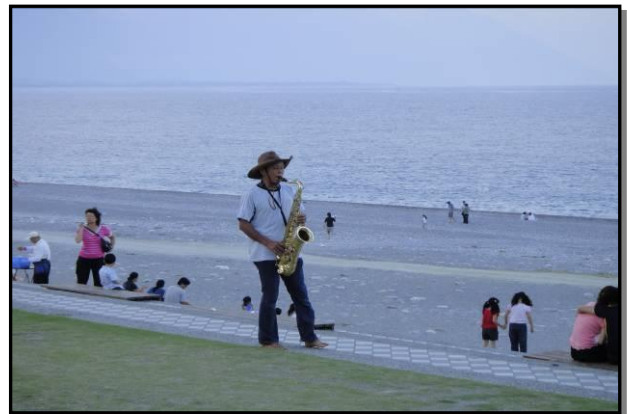
照片 5-4 七星潭海岸設施與遊客休閒遊憩狀況

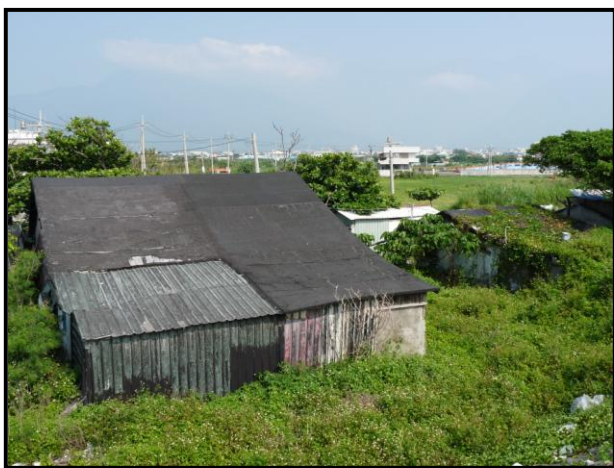
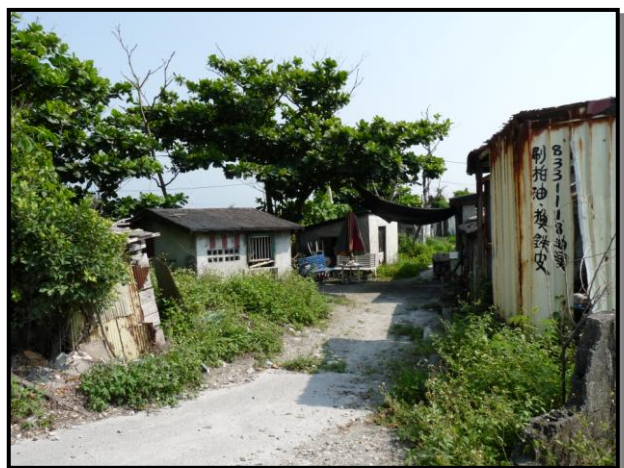
| 編號 | 2613 | 2618 | 2602 |
|---|---|---|---|
| 目前存在問題 | 違建拆除跡地及廢棄違建如照片 5-5 及 5-6 所示 | 違建及廢料任意丟棄如照片 5-7 及 5-8 所示 | 違 建<br>如照片 5-9 及 5-10 所示 |

照片 5-9 2602 號違建情形(一)

照片 5-10 2602 號違建情形(二)

| 編號 | 2613 | 2618 | 2602 |
|---|---|---|---|
| 未來執行建議 | 本區非法占用部份：墾地面積 0.089679 公頃、石材堆置場 1.403979 公頃、建地 0.372548 公頃、壘球場 0.146648 公頃，合計面積 2.012854 公頃。未來擬俟拆屋還地之訴收回土地，排除地上物後，編列經費復舊造林。 | 本區遭非法濫建建物計 58 間，面積 0.688643 公頃；廢料任意丟棄，目前皆已清除，未來需加強巡守，甚至加裝監視設備，除可達嚇阻作用外，還可有記錄資料，做為往後取締之依據。發現違法，得依森林法相關法條，如表 5-13 所示，移送法辦。 | 由於此區違建之位置極為臨近海岸，颱風時又有潰堤及溢堤之虞，居民的處境堪憂；但因此處住民，皆不願自行遷離，建議應再儘速協調勸離，並加強巡守管理，除了避免住民再擅自開墾及擴建外，還可達到颱風時期減少災害發生的功能。 |
